# Asbestinventarisatetest

Osystraat 8/201, 2060 Antwerpen

Attestnummer : **20260123-000261.001**

**Asbestveilig** (maar mogelijk niet asbestvrij)

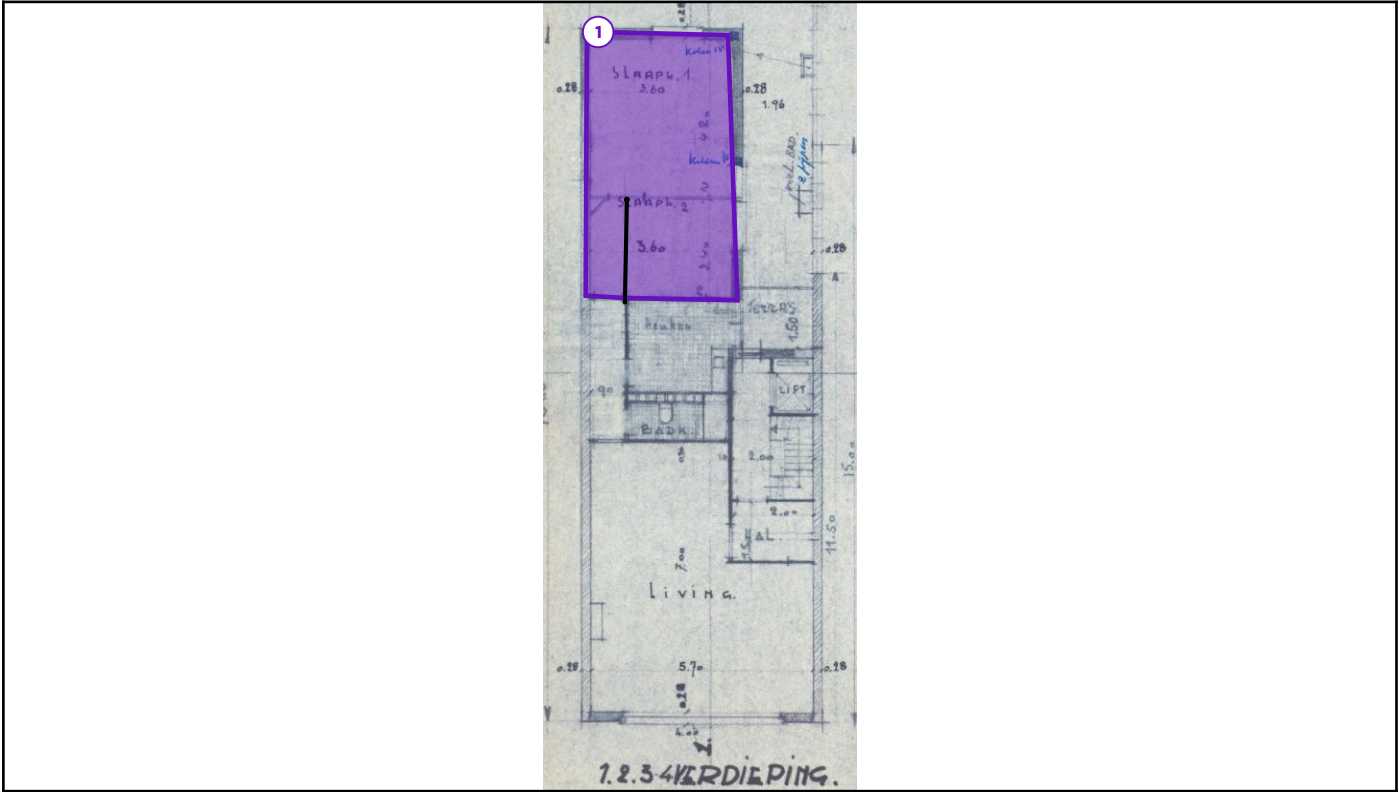
# Plan 1.4: Verdieping 2 kopie

| Beschrijving | Type | Actie |
|---|---|---|
| 1. Laminaat | Beperking | - |

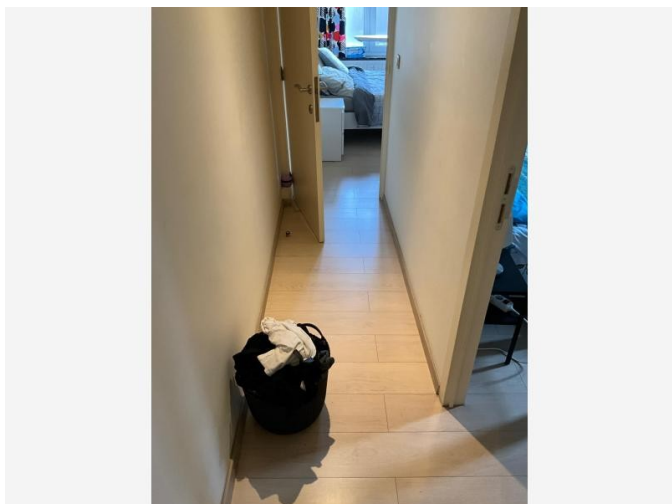
**Reden:** Er is geen volledige risicobeoordeling mogelijk

**Uitleg van de asbestdeskundige:** Het is zonder destructief onderzoek onmogelijk om te kijken wat er onder deze laminaat ligt. Dit kan bij werken nagekeken worden. Indien er een onbekende/verdachte toepassing onder zit kan deze best eerst bemonsterd worden alvorens deze te manipuleren/verwijderen.

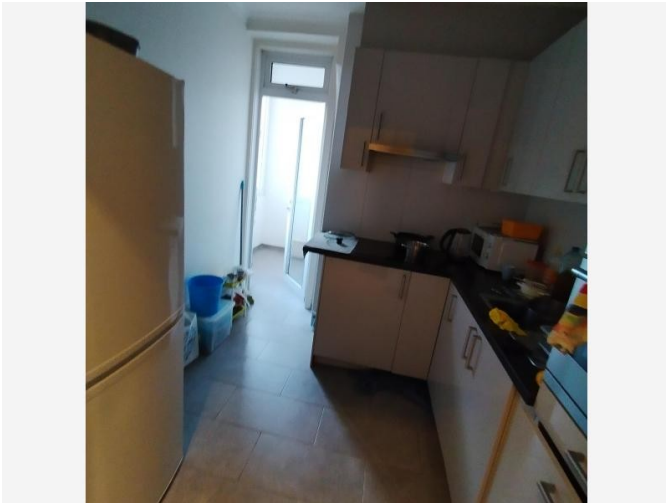
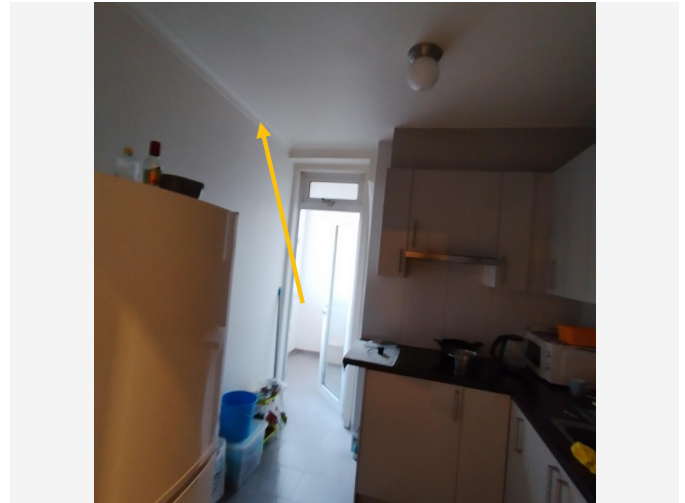
De (prefab) sierlijsten bij het vals plafond zijn niet verdacht.

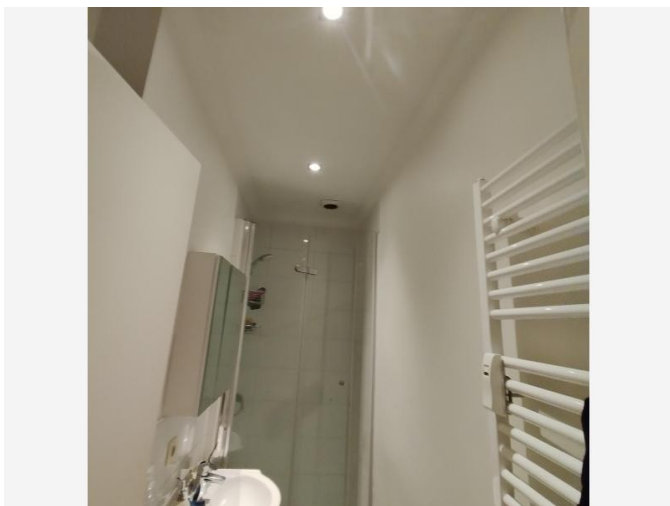
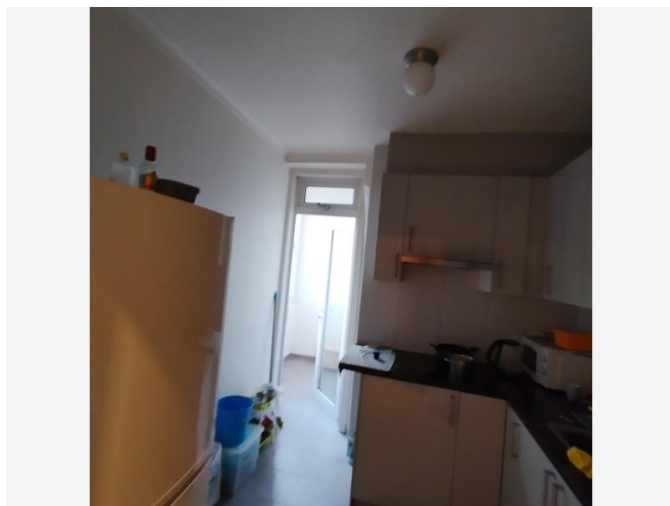
Enkele plafonds zijn afgewerkt met valse plafonds in plaatmateriaal. Het is niet duidelijk of er pleisterwerk of ander verdacht asbestmateriaal aanwezig is achter / op deze valse plafonds, het is aangewezen om bijkomend onderzoek uit te voeren bij werken. Het plafond bestaat uit hout. Zonder destructieve handeling is het niet mogelijk om na te gaan of er asbesthoudende materialen aanwezig zijn achter de plafond afwerking. Als bij sloop of renovatie blijkt dat er achter deze plafonds nog pleisterwerk of asbest verdachte toepassingen aanwezig zijn, moet dit bemonsterd worden.

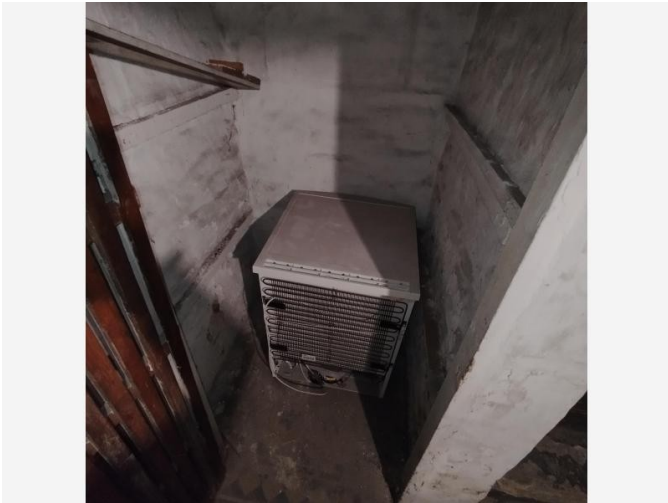
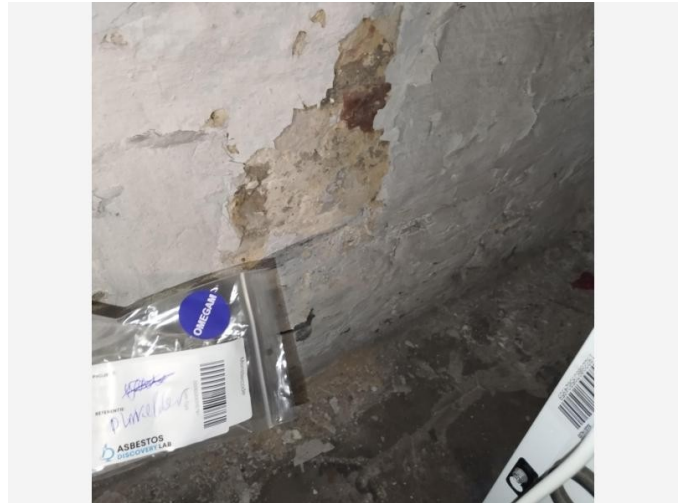
## Fiche 4: Muurpleister kelder

Geen asbest

| # | Type | Referentie | Resultaat |
|---|---|---|---|
| 4.1 | Mengmonster | Plm kelder | Geen asbest |

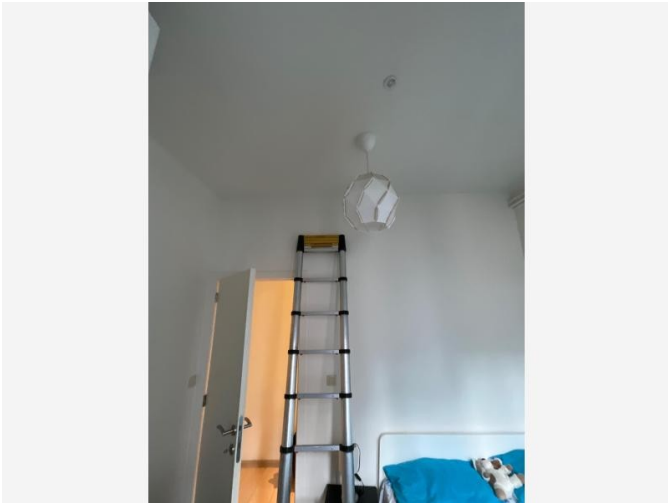
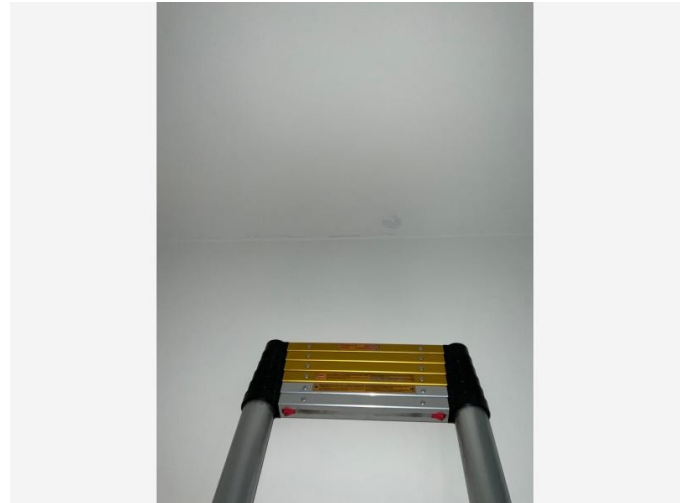
## Fiche 5: Plafondpleister

Geen asbest

| # | Type | Referentie | Resultaat |
|---|---|---|---|
| 5.1 | Mengmonster | plpl | Geen asbest |

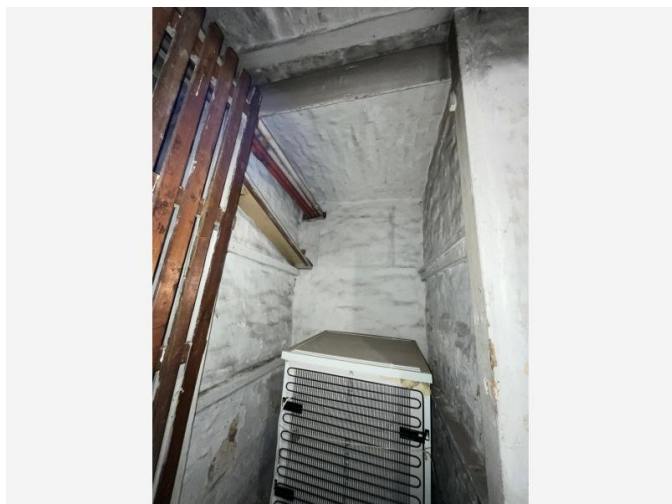
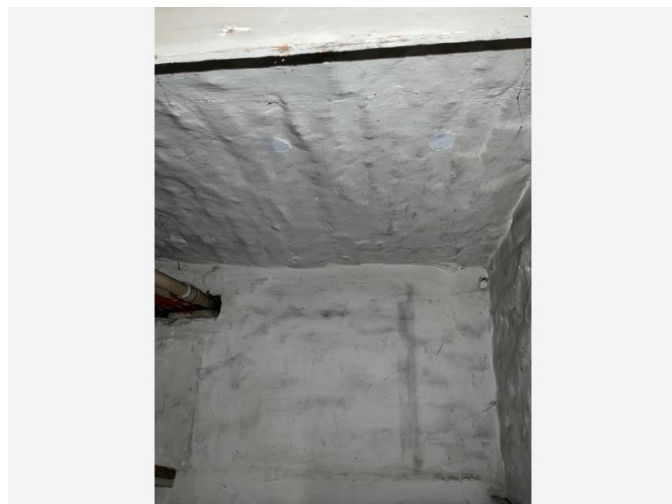
## Fiche 6: Plafondpleister kelder

Geen asbest

| # | Type | Referentie | Resultaat |
|---|---|---|---|
| 6.1 | Mengmonster | Plpl kelder | Geen asbest |

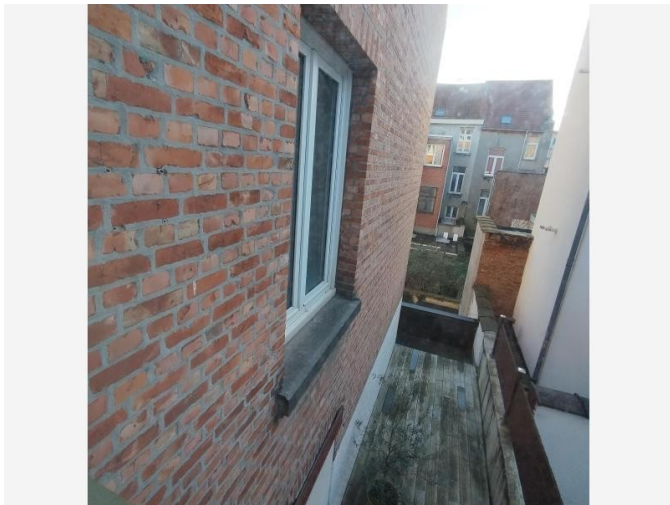
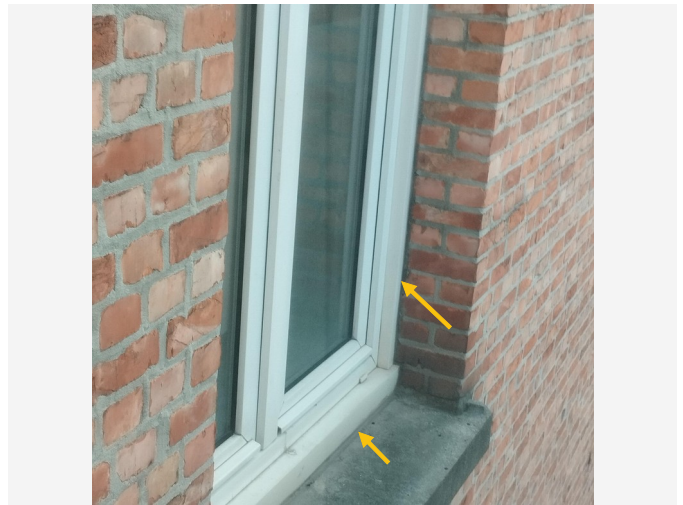
### Fiche 8: Kit niet verdacht (visueel vastgesteld)

| Beschrijving | Notitie | Terug te vinden op plannen |
|---|---|---|
| Fiche 8: Kit niet verdacht (visueel vastgesteld) | De gebruikte siliconen kit is niet asbestverdacht. (alle wandopeningen) | - |
