# Asbestinventarisatetest

Lange Nieuwstraat 45/010, 2000 Antwerpen

Attestnummer : **20240416-000058.000**

Uitgegeven op : **16.04.2024**

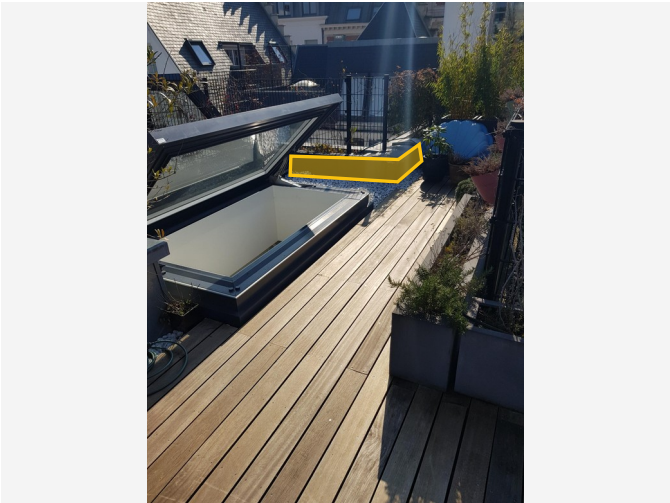
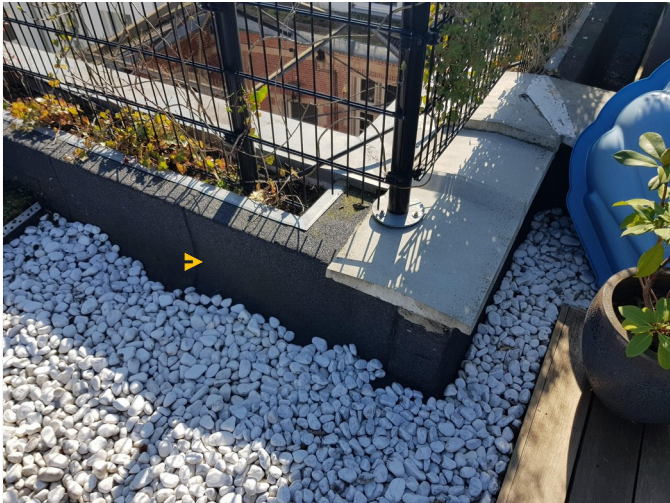
Geen asbest

| Opmerking | Het pand heeft volledige renovatiewerken ondergaan in 2017, daarom lijkt de roofing niet asbestverdacht. De roofing op de daken werd niet bemonsterd omwille van mogelijke lekkage. |

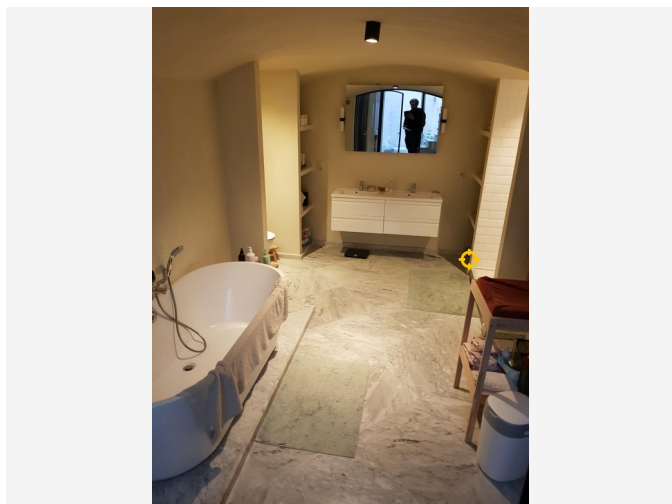
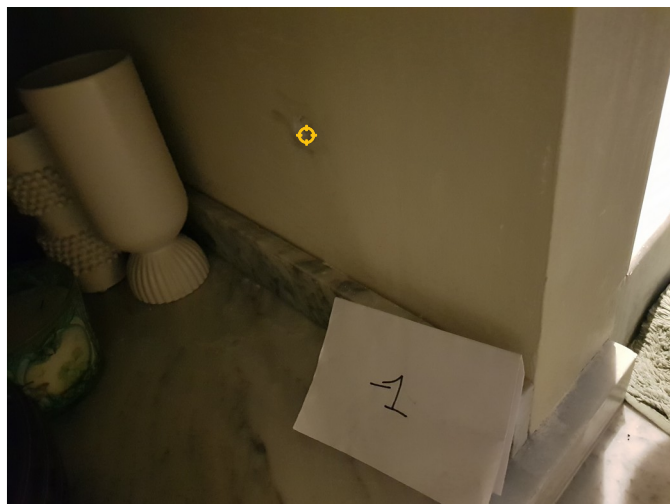
## Fiche 2: Pleisterwerk Muur

Geen asbest

| # | Type | Referentie | Resultaat |
|---|---|---|---|
| 2.1 | Mengmonster | 080324ANTMENG01 | Geen asbest |

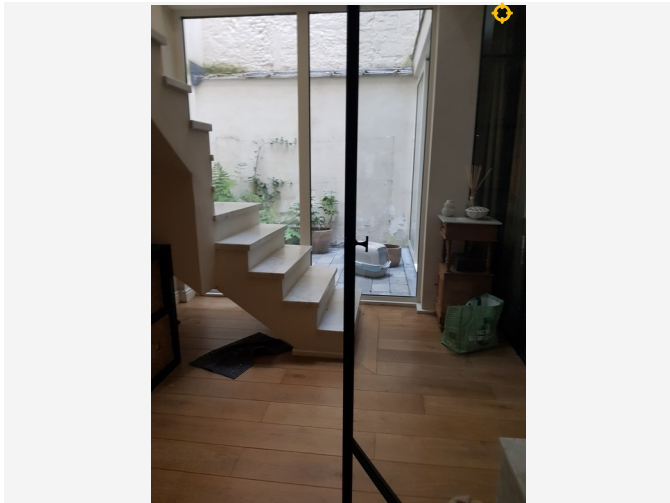
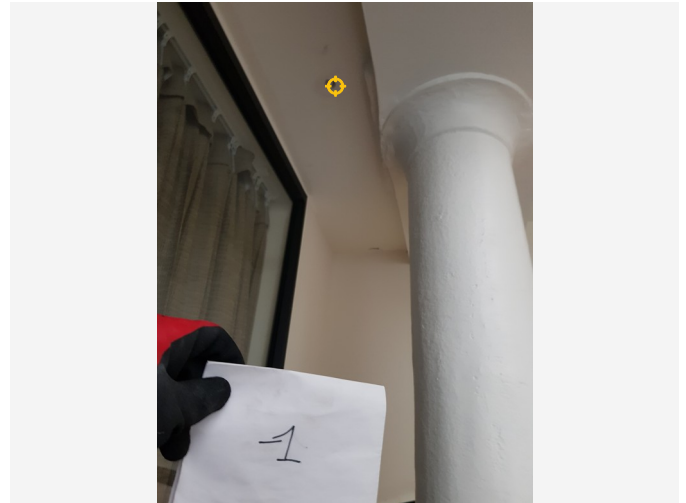
## Fiche 3: Pleisterwerk Plafond

Geen asbest

| # | Type | Referentie | Resultaat |
|---|---|---|---|
| 3.1 | Mengmonster | 080324ANTMENG02 | Geen asbest |

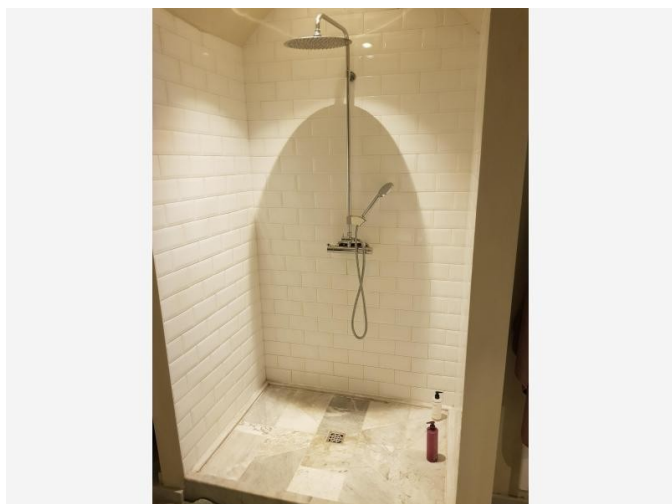
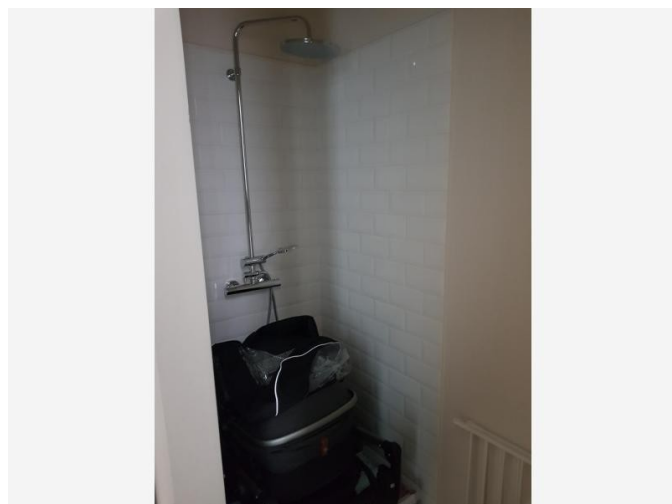
## Fiche 4: Faiencetegel douchekamer (gelijkvloers + badkamer )

Geen asbest

| <b>Opmerking</b> | Het pand heeft een volledige renovatie ondergaan in 2017, daarom zijn de tegels niet asbestverdacht. |
