Asbestinventarisatetest

Kipdorp 6/Kamers, 2000 Antwerpen

Attestnummer : 20250312-000395.000

Uitgegeven op : 12.03.2025

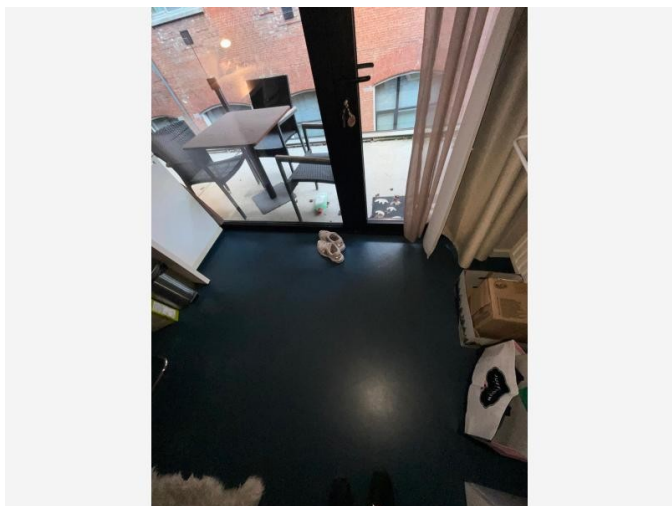
Alle vinylvloeren in de kamers en hallen zijn niet verdacht. Deze zijn vernieuwd bij de verbouwing. Zie pid.

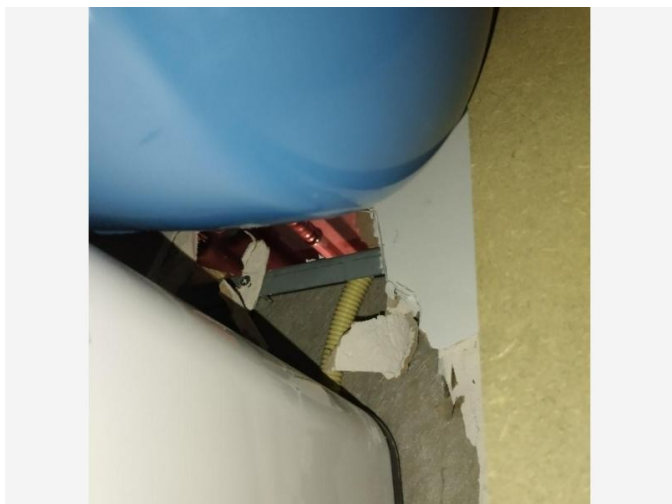
Er zijn plafonds afgewerkt in plaatmateriaal. Het is niet duidelijk of er pleisterwerk of verdacht materiaal aanwezig is achter deze valse plafonds, het is aangewezen om bijkomend onderzoek uit te voeren bij werken.

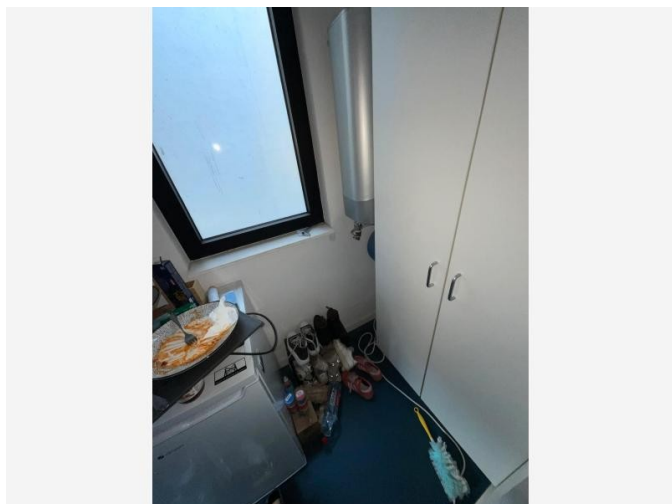
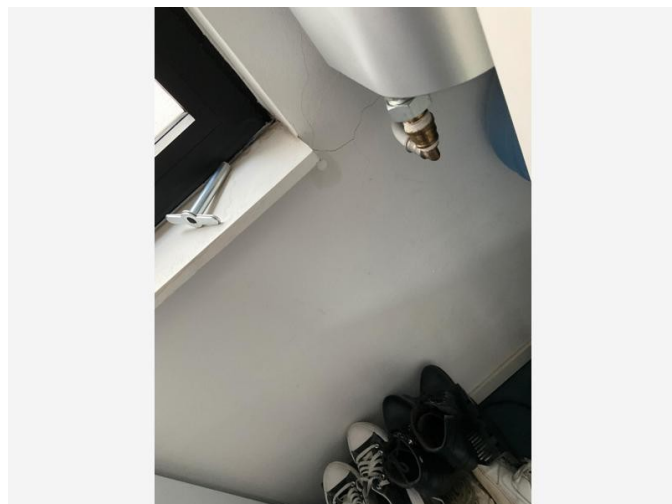
Geen asbest

#	Type	Referentie	Resultaat
5.1	Puntmonster	Plm201	Geen asbest

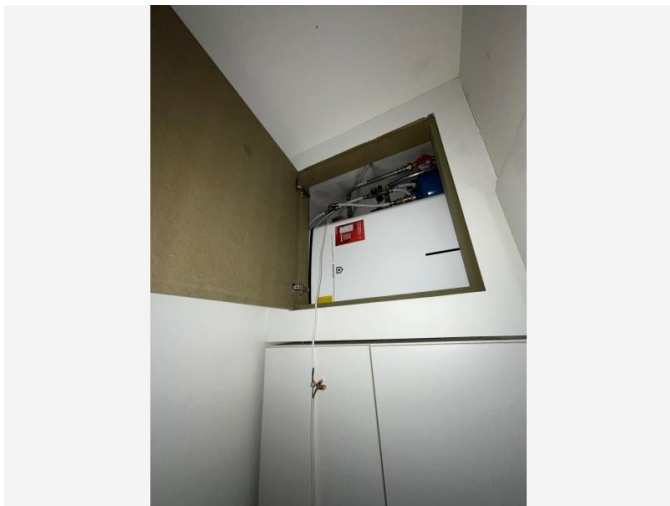
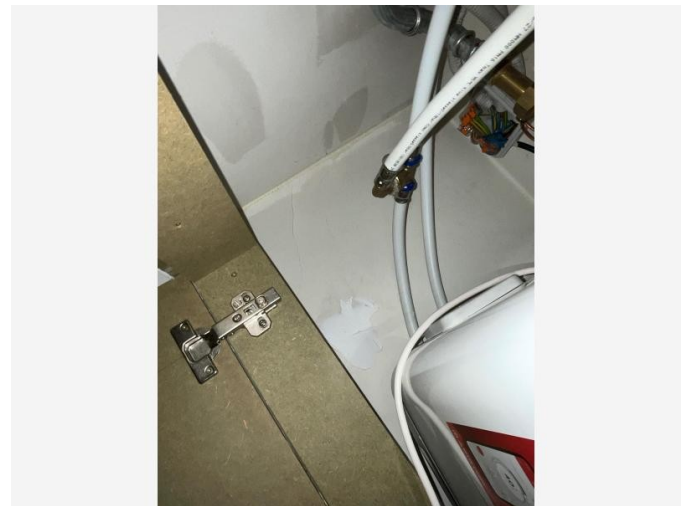
Geen asbest

#	Type	Referentie	Resultaat
6.1	Puntmonster	Plm001	Geen asbest

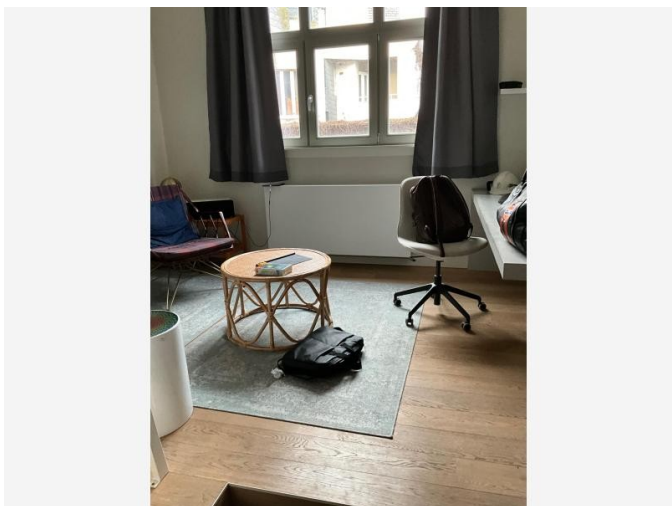
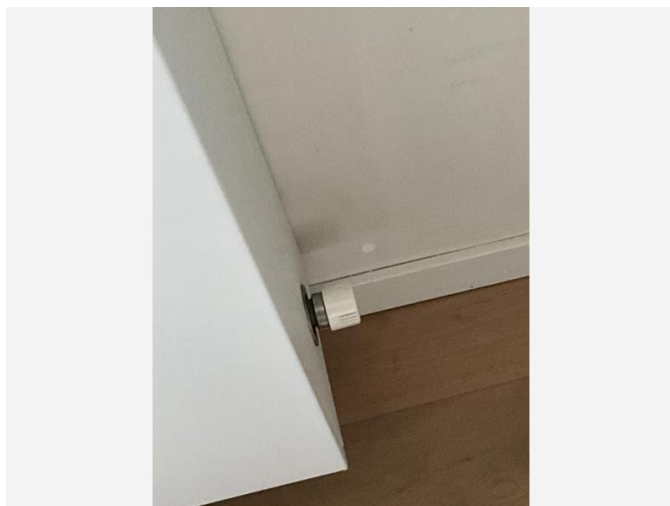
Geen asbest

#	Type	Referentie	Resultaat
7.1	Puntmonster	Plm117	Geen asbest

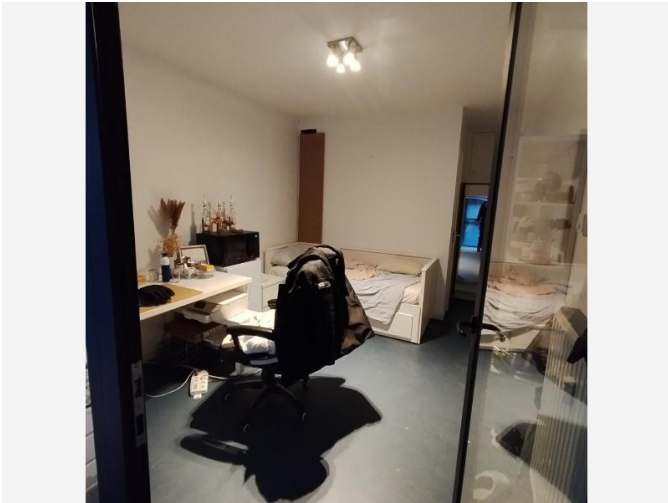
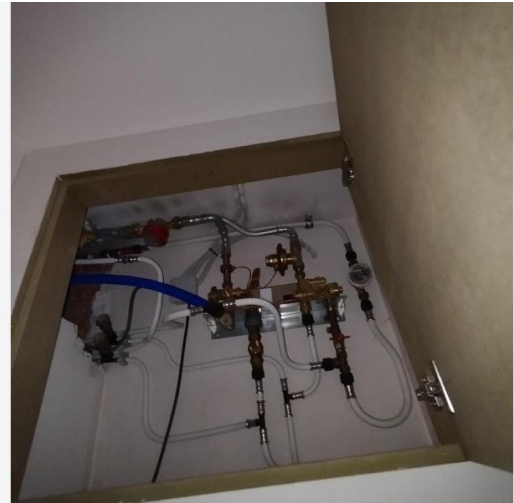
Fiche 8: Plafondpleister (extrapolatie)

Geen asbest

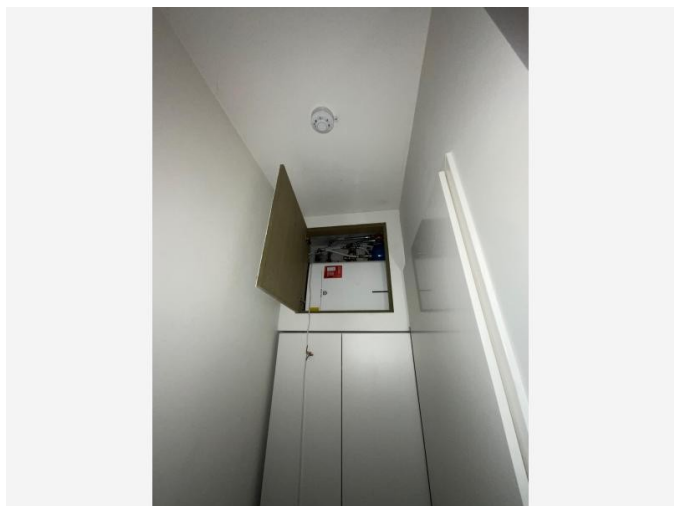
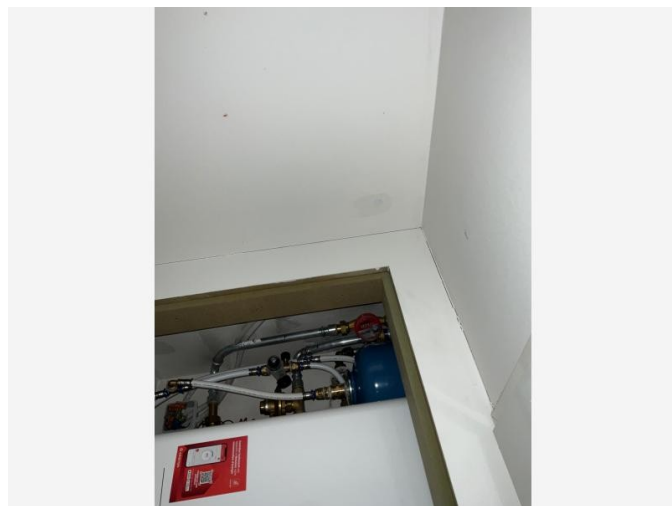
Geen asbest

#	Type	Referentie	Resultaat
9.1	Puntmonster	Plpl001	Geen asbest

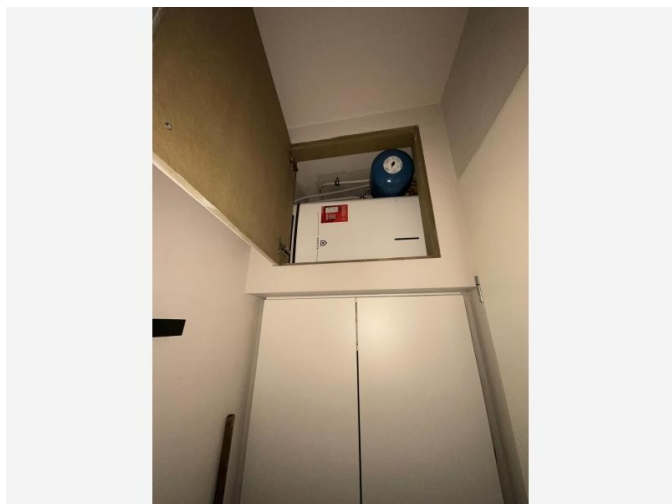
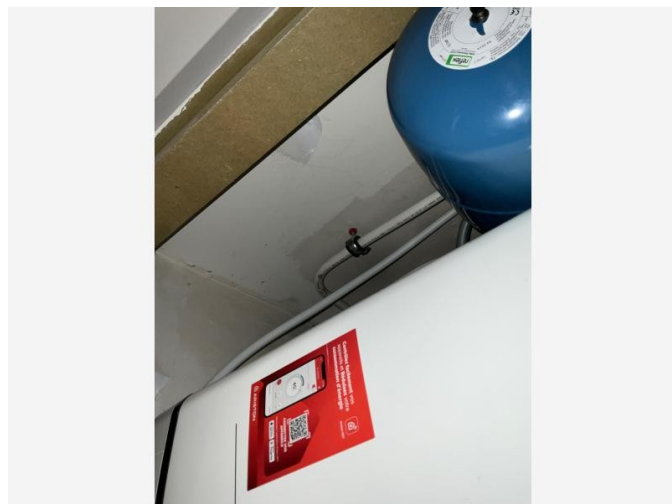
Geen asbest

#	Type	Referentie	Resultaat
10.1	Puntmonster	Plp101	Geen asbest

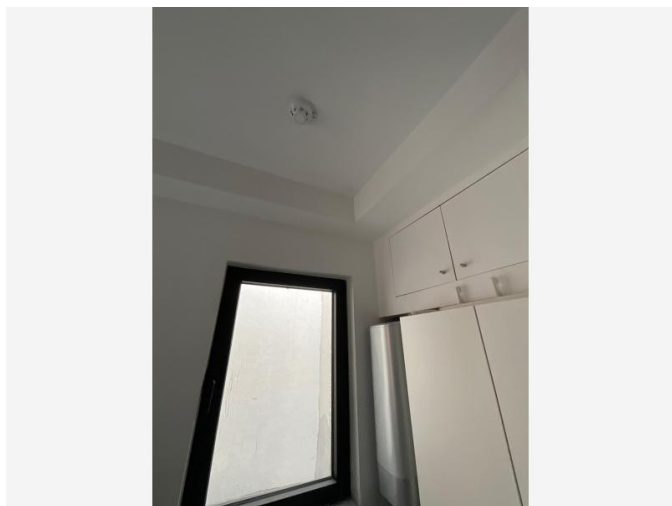
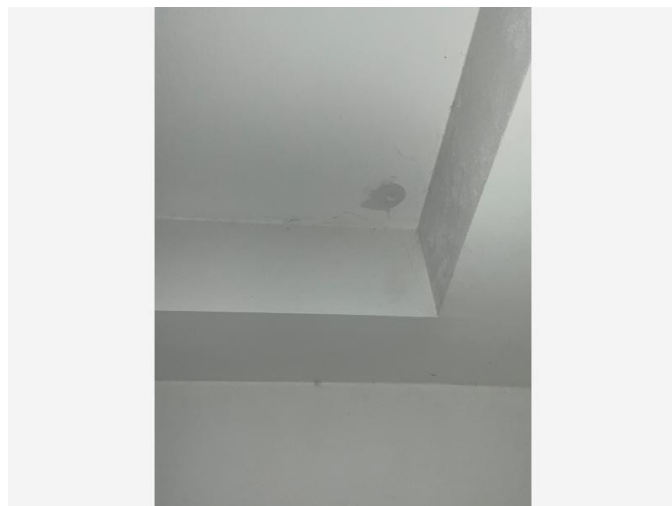
Geen asbest

#	Type	Referentie	Resultaat
11.1	Puntmonster	Plpl201	Geen asbest

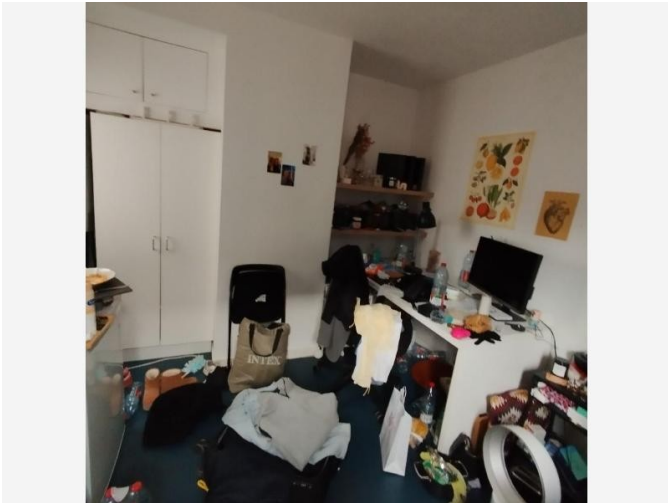
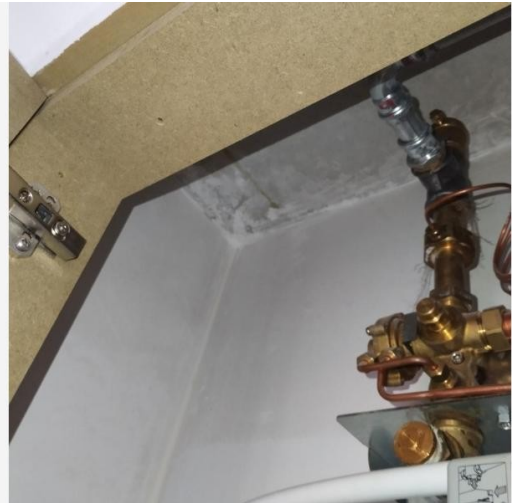
Fiche 12: Muurpleister (extrapolatie)

Geen asbest

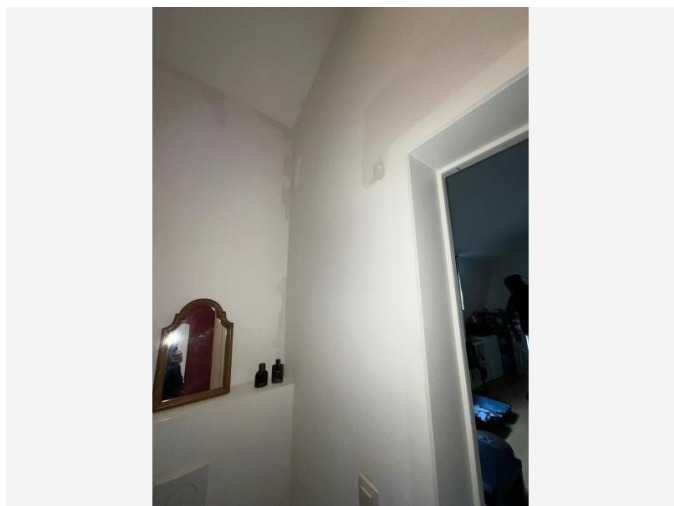
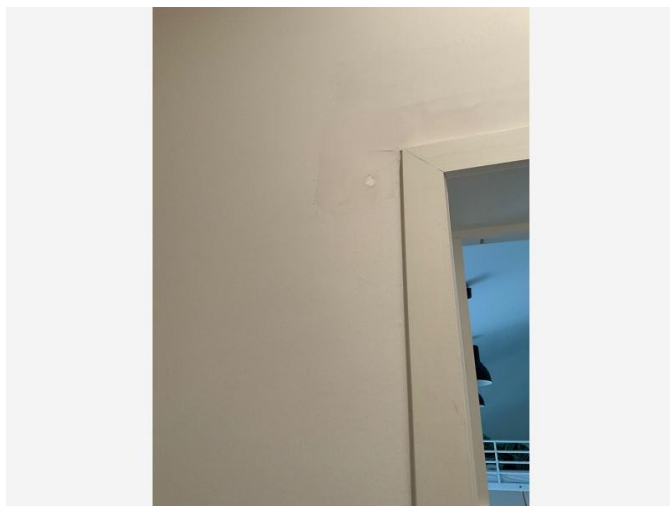
Geen asbest

#	Type	Referentie	Resultaat
13.1	Puntmonster	Plm303	Geen asbest

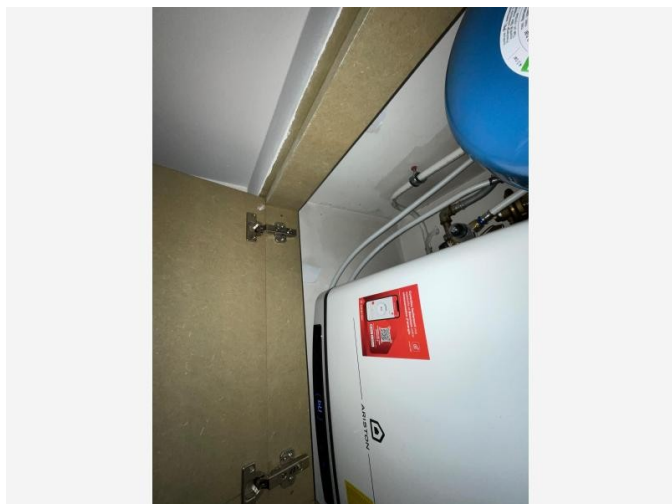
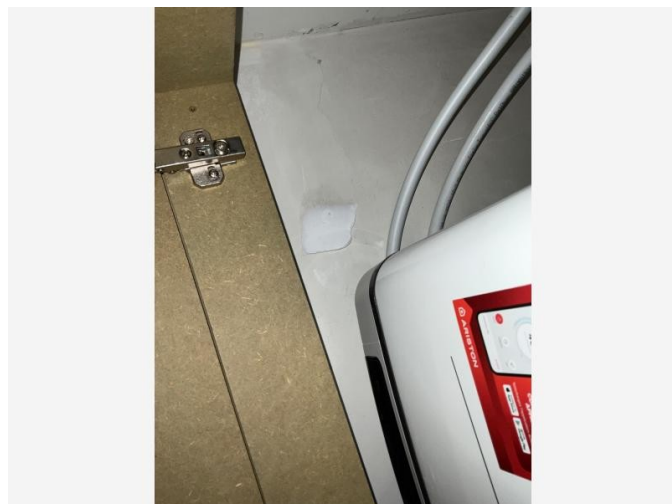
Geen asbest

#	Type	Referentie	Resultaat
14.1	Puntmonster	Plm101	Geen asbest
