# Asbestinventarisatetest

Karel Oomsstraat 11/0304, 2018 Antwerpen

Attestnummer : **20250516-000196.000**

Uitgegeven op : **16.05.2025**

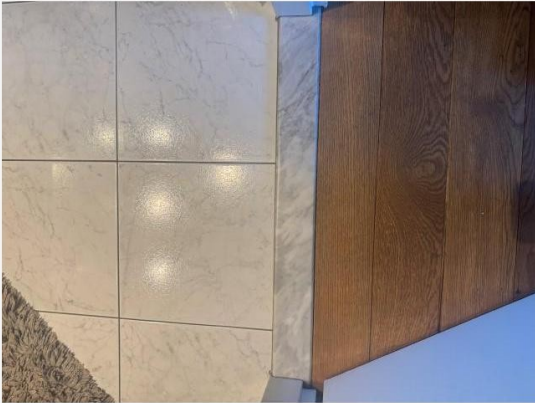
de volledige unit is voorzien van niet-verdachte vaste vloerbekleding. Geen onderzoek naar onderliggende toepassingen mogelijk binnen het niet-destructief karakter.

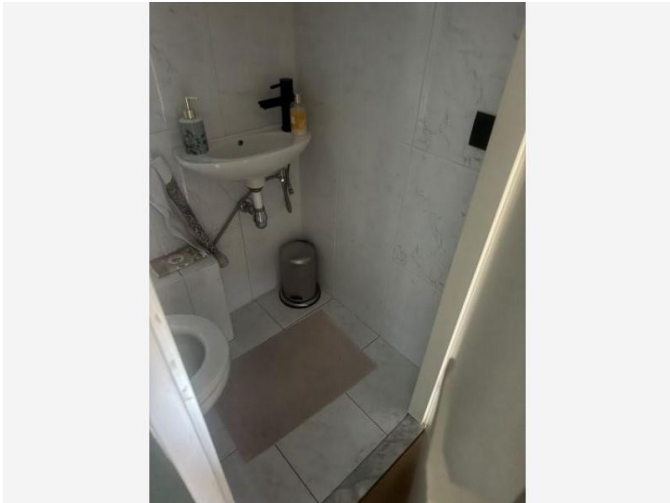
er zijn geen ontbrekende of beschadigde muurtegels waardoor er geen lijmen bemonsterd kunnen worden binnen het niet-destructief karakter

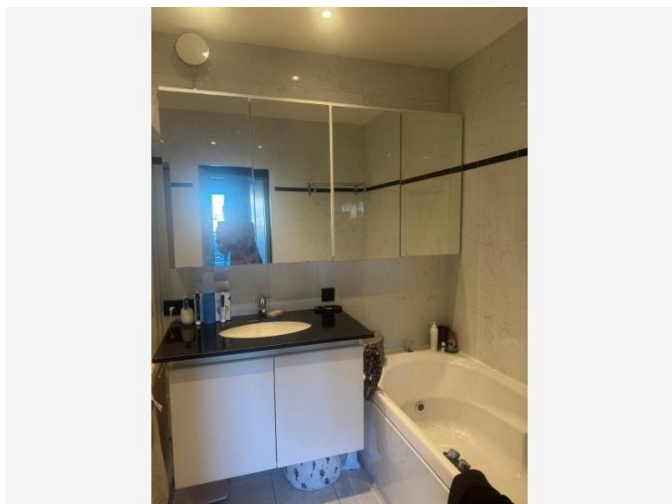
De plafonds werden afgewerkt met niet-asbestverdachte materiaal die inspectie van de bedekte structuur (opbouw, pleisterwerk) verhinderen. Geen onderzoek naar bovenliggende materialen mogelijk binnen het niet destructief kader

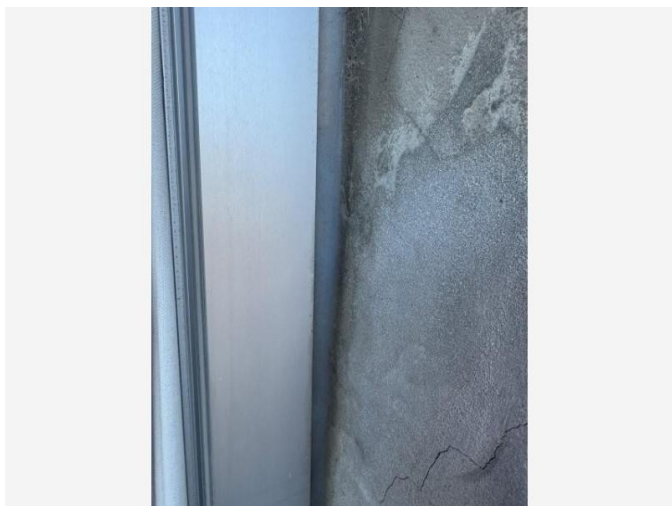
er zijn enkel niet verdachte mastieken zichtbaar.

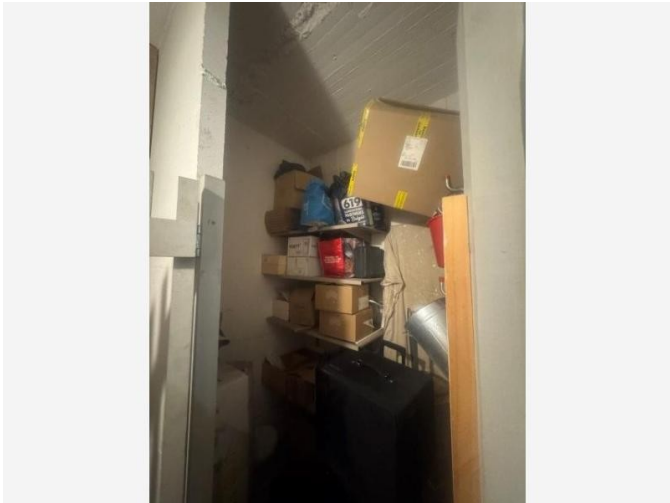
er worden geen asbestverdachte materialen waargenomen.

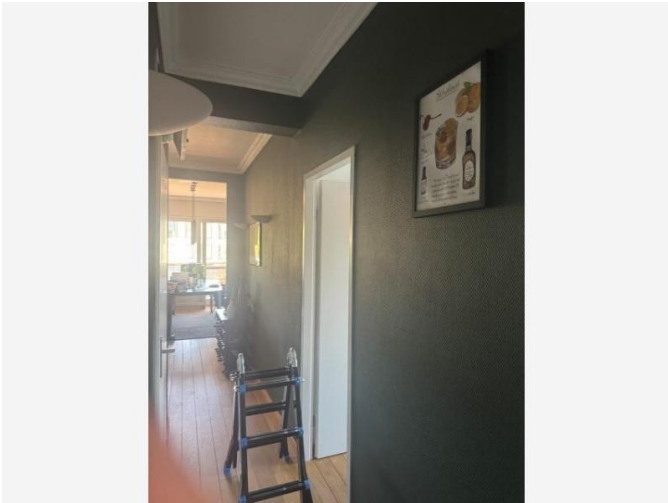
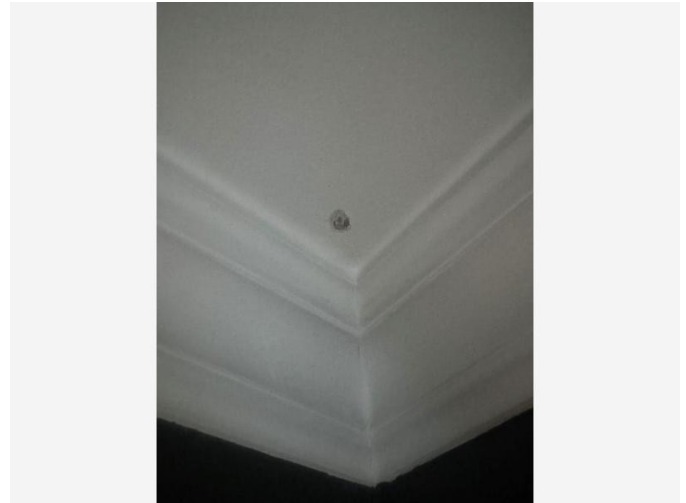
## Fiche 6: Pleisterwerk plafonds

Geen asbest

| # | Type | Referentie | Resultaat |
|---|---|---|---|
| 6.1 | Mengmonster | 2 | Geen asbest |

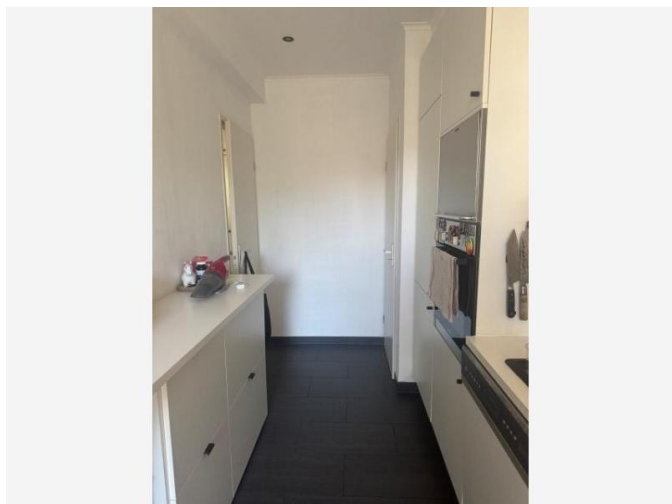
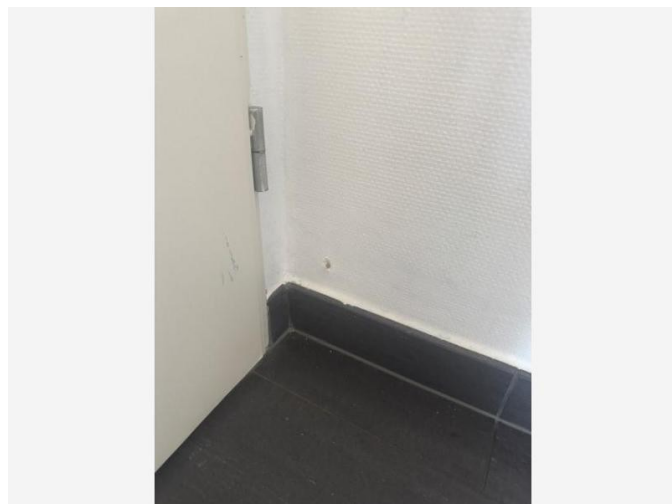
## Fiche 7: Pleisterwerk muren

Geen asbest

| # | Type | Referentie | Resultaat |
|---|---|---|---|
| 7.1 | Mengmonster | 1 | Geen asbest |
