Asbestinventarisatetest

Boniverlei 147, 2650 Edegem

Attestnummer : 20260617-000035.000

Uitgegeven op : 17.06.2026

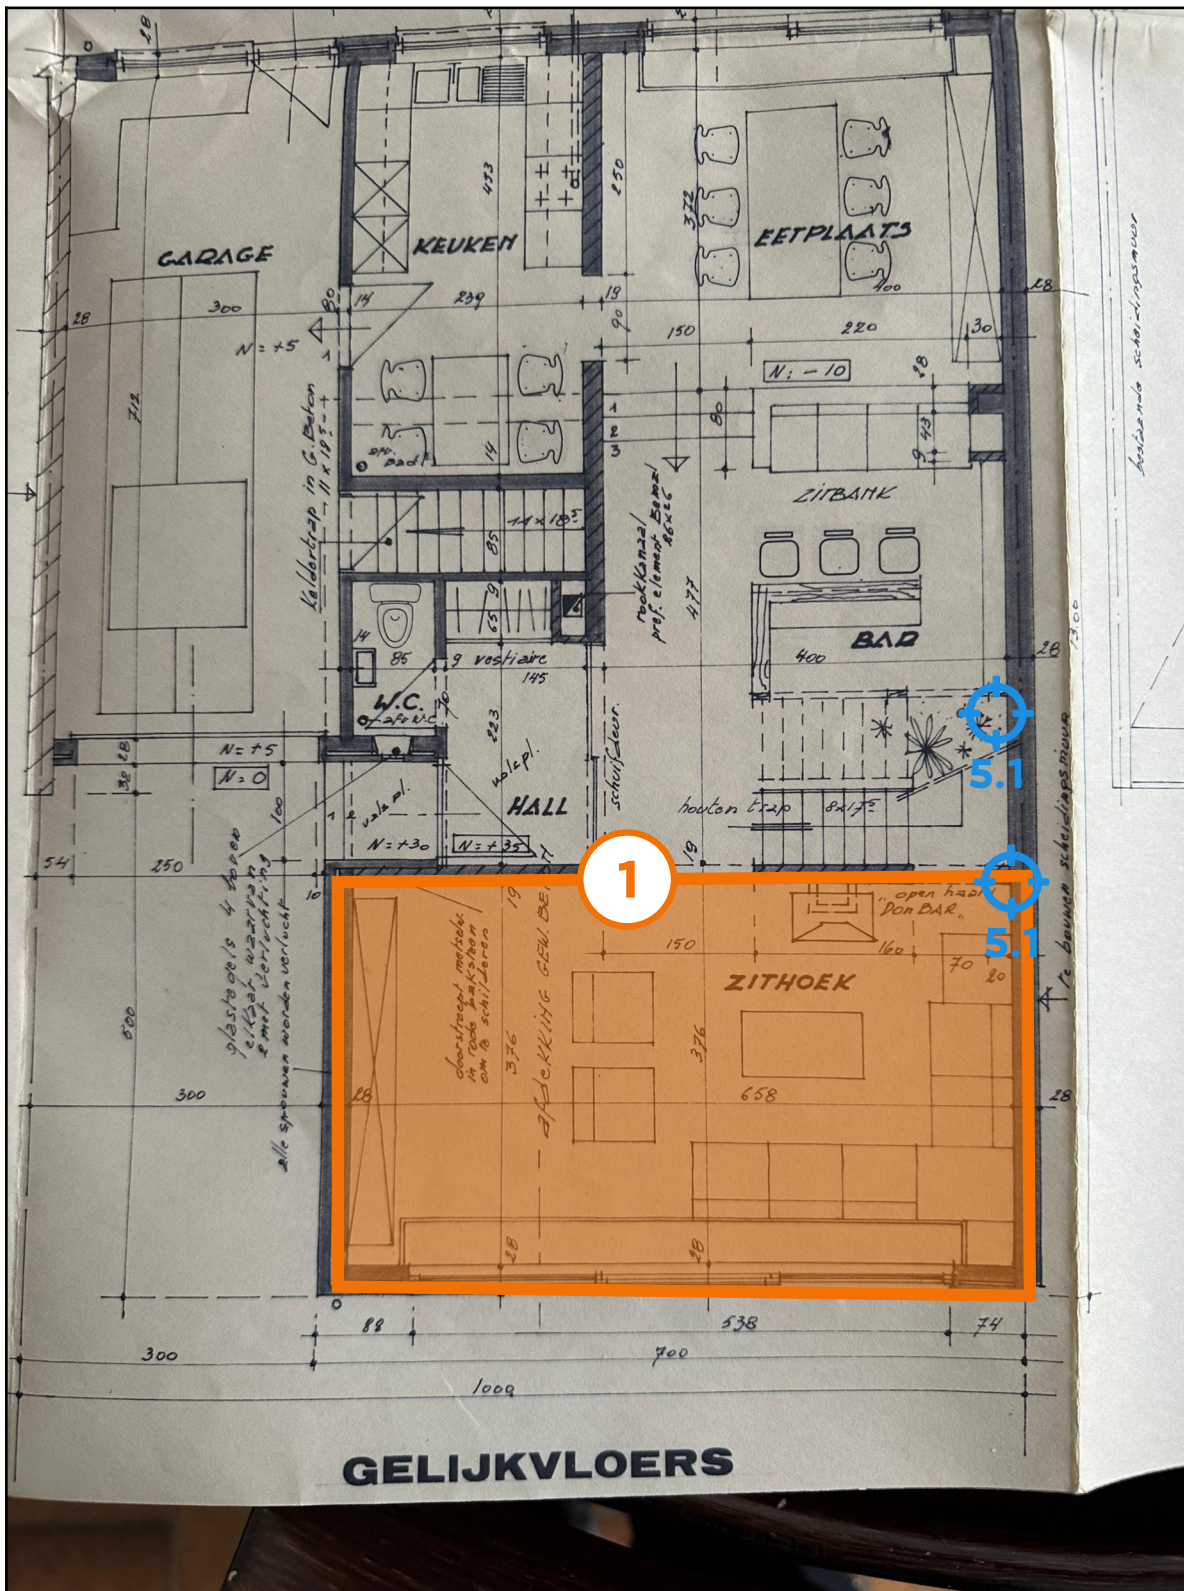
Plan 1.1: Gelijkvloers

1. Roofing plat dak	Asbestmateriaal	Verwijderen
5. Pleisterwerk Binnenwand	Geen asbest	-
5.1 Code: MM003	Mengmonster	-

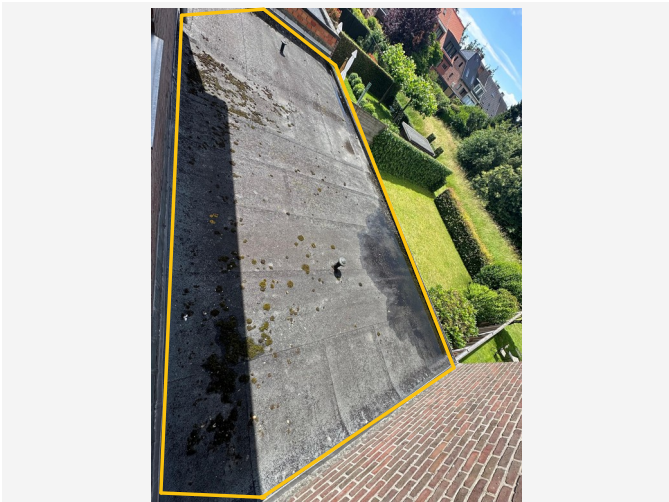
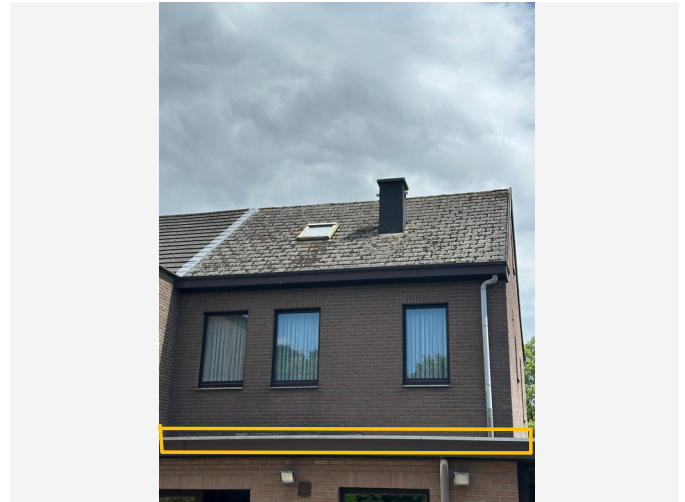
Het asbestmateriaal valt onder de mijlpaal van 2040.

Eindbeoordeling materiaalrisico	Verhoogd materiaalrisico en/of verhoogde kans op vezelvrijgave
---------------------------------	--

Gebondenheid	Categorie 1: hechtgebonden in oorsprong
Asbestsoort (vezeltype)	Alleen chrysotiel aanwezig
Asbestconcentratie	Laag (< 50%)
Afschermingsgraad van het gehele materiaal	Geheel of deels vrij aan de buitenlucht, maar geen contact met binnenlucht
Toestand van het materiaal	Matig beschadigd, matig verweerd

Beschrijving	Roofing plat dak
Omgeving	Buiten
Primaire drager	Plat dak
Asbestmateriaal	Dak- en gevelbekleding - Roofing
Bindmiddel van asbestmateriaal	Bitumen (roofing, teer, asfalt)
Gebondenheid op basis van bindmiddel	Hecht
Hoeveelheid (oppervlakte - aantal)	<ul style="list-style-type: none">• 20,00 m² - 1 stuk
Totale oppervlakte	20,00 m ²
Eenvoudig bereikbaar	Ja
Bevestigingswijze	<ul style="list-style-type: none">• Verlijmd, ingegoten, versmeerd
Identificatiemethode	De asbestdeskundige beoordeelt het materiaal als asbesthoudend, en dit zonder monsternamen.
Destructieve handeling voor identificatie	Nee

Verwijderen

- Zorg voor een veilig beheer. Vermijd het beschadigen van het asbestmateriaal. Controleer de toestand jaarlijks op wijzigingen.

- Eenvoudige handelingen: enkel door erkend asbestverwijderaar
Enkel te verwijderen door een erkend asbestverwijderaar

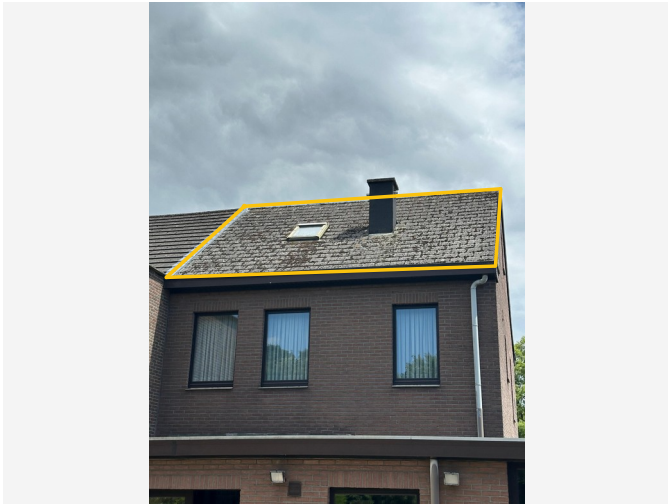
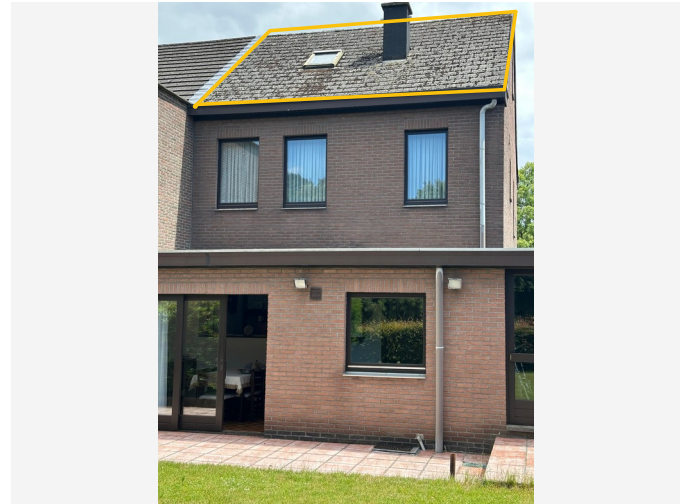
Het asbestmateriaal valt onder de mijlpaal van 2034.

Eindbeoordeling materiaalrisico	Laag materiaalrisico en/of verlaagde kans op vezelvrijgave
---------------------------------	--

Gebondenheid	Categorie 1: hechtgebonden in oorsprong
Asbestsoort (vezeltype)	Crocidoliet aanwezig
Asbestconcentratie	Laag (< 50%)
Afschermingsgraad van het gehele materiaal	Geheel of deels vrij aan de buitenlucht, maar geen contact met binnenlucht
Toestand van het materiaal	Licht beschadigd, licht verweerd. Intacte calciumsilicaatplaat of materiaal met categorie 3-gebondenheid

Beschrijving	Dak in asbestleien
Omgeving	Buiten
Primaire drager	Schuin dak
Asbestmateriaal	Dak- en gevelbekleding - Lei, shingle
Bindmiddel van asbestmateriaal	Cement
Gebondenheid op basis van bindmiddel	Hecht
Hoeveelheid (oppervlakte - aantal)	<ul style="list-style-type: none">• 60,00 m² - 1 stuk
Totale oppervlakte	60,00 m ²
Eenvoudig bereikbaar	Nee <ul style="list-style-type: none">• Verwijdering tast de bouwkundige integriteit aan.
Bevestigingswijze	<ul style="list-style-type: none">• Genageld, geniet
Identificatiemethode	De asbestdeskundige beoordeelt het materiaal als asbesthoudend, en dit zonder monsternamen.
Destructieve handeling voor identificatie	Nee

Verwijderen

- Zorg voor een veilig beheer. Vermijd het beschadigen van het asbestmateriaal. Controleer de toestand jaarlijks op wijzigingen.

- Eenvoudige handelingen: enkel door erkend asbestverwijderaar
Dit dient verwijderd te worden door een erkend verwijderaar. OVAM website.

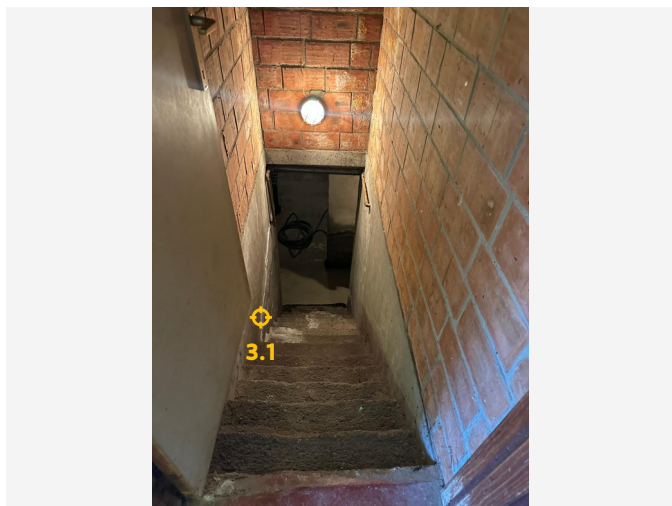
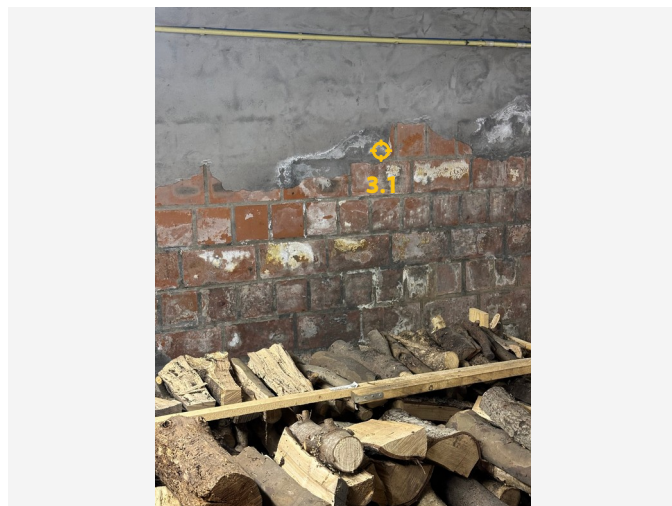
Fiche 3: Pleisterwerk cement kelder

Geen asbest

#	Type	Referentie	Resultaat
3.1	Mengmonster	MM002	Geen asbest

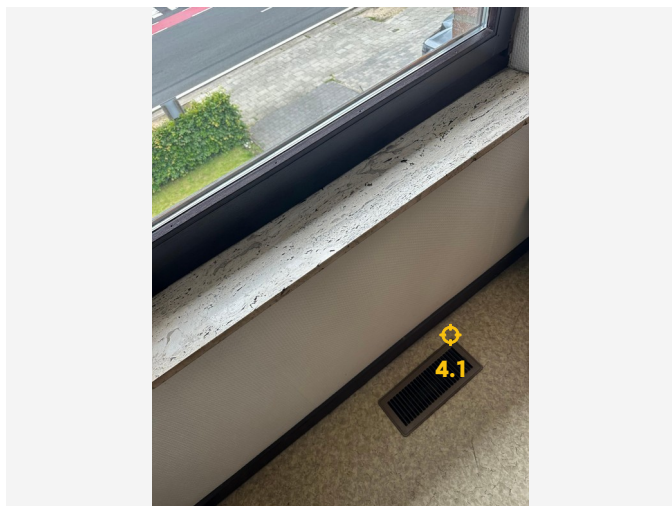
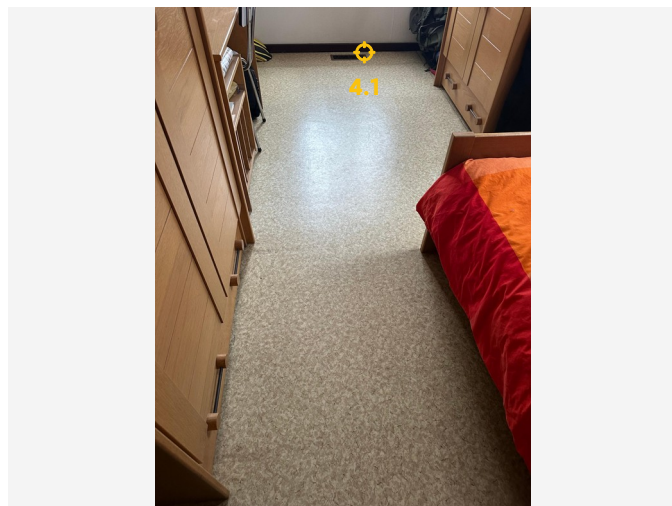
Fiche 4: Vloerzeil vinyl

Geen asbest

#	Type	Referentie	Resultaat
4.1	Puntmonster	MM001	Geen asbest

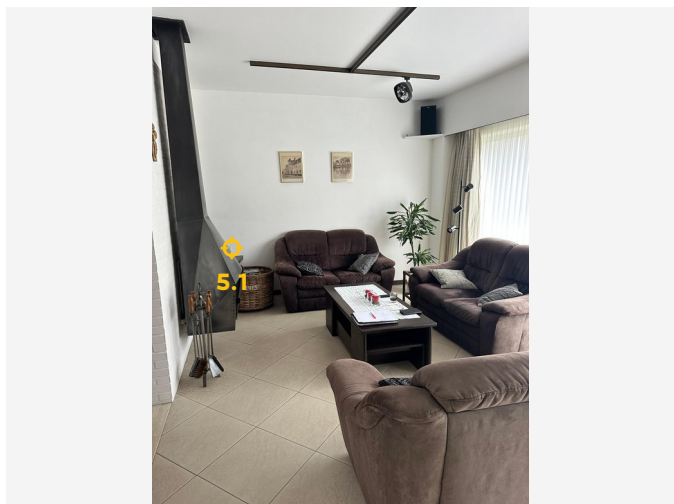
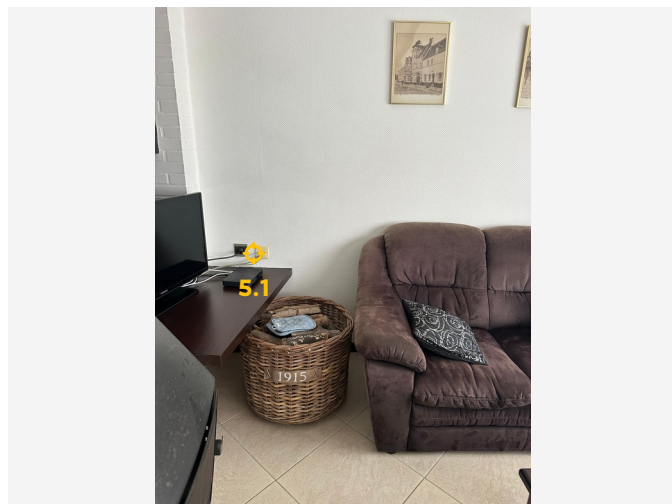
Fiche 5: Pleisterwerk Binnenwand

Geen asbest

#	Type	Referentie	Resultaat
5.1	Mengmonster	MM003	Geen asbest
