Asbestinventarisatetest

Vincent Bavaisstraat 102, 2540 Hove

Attestnummer : 20260527-000123.000

Uitgegeven op : 27.05.2026

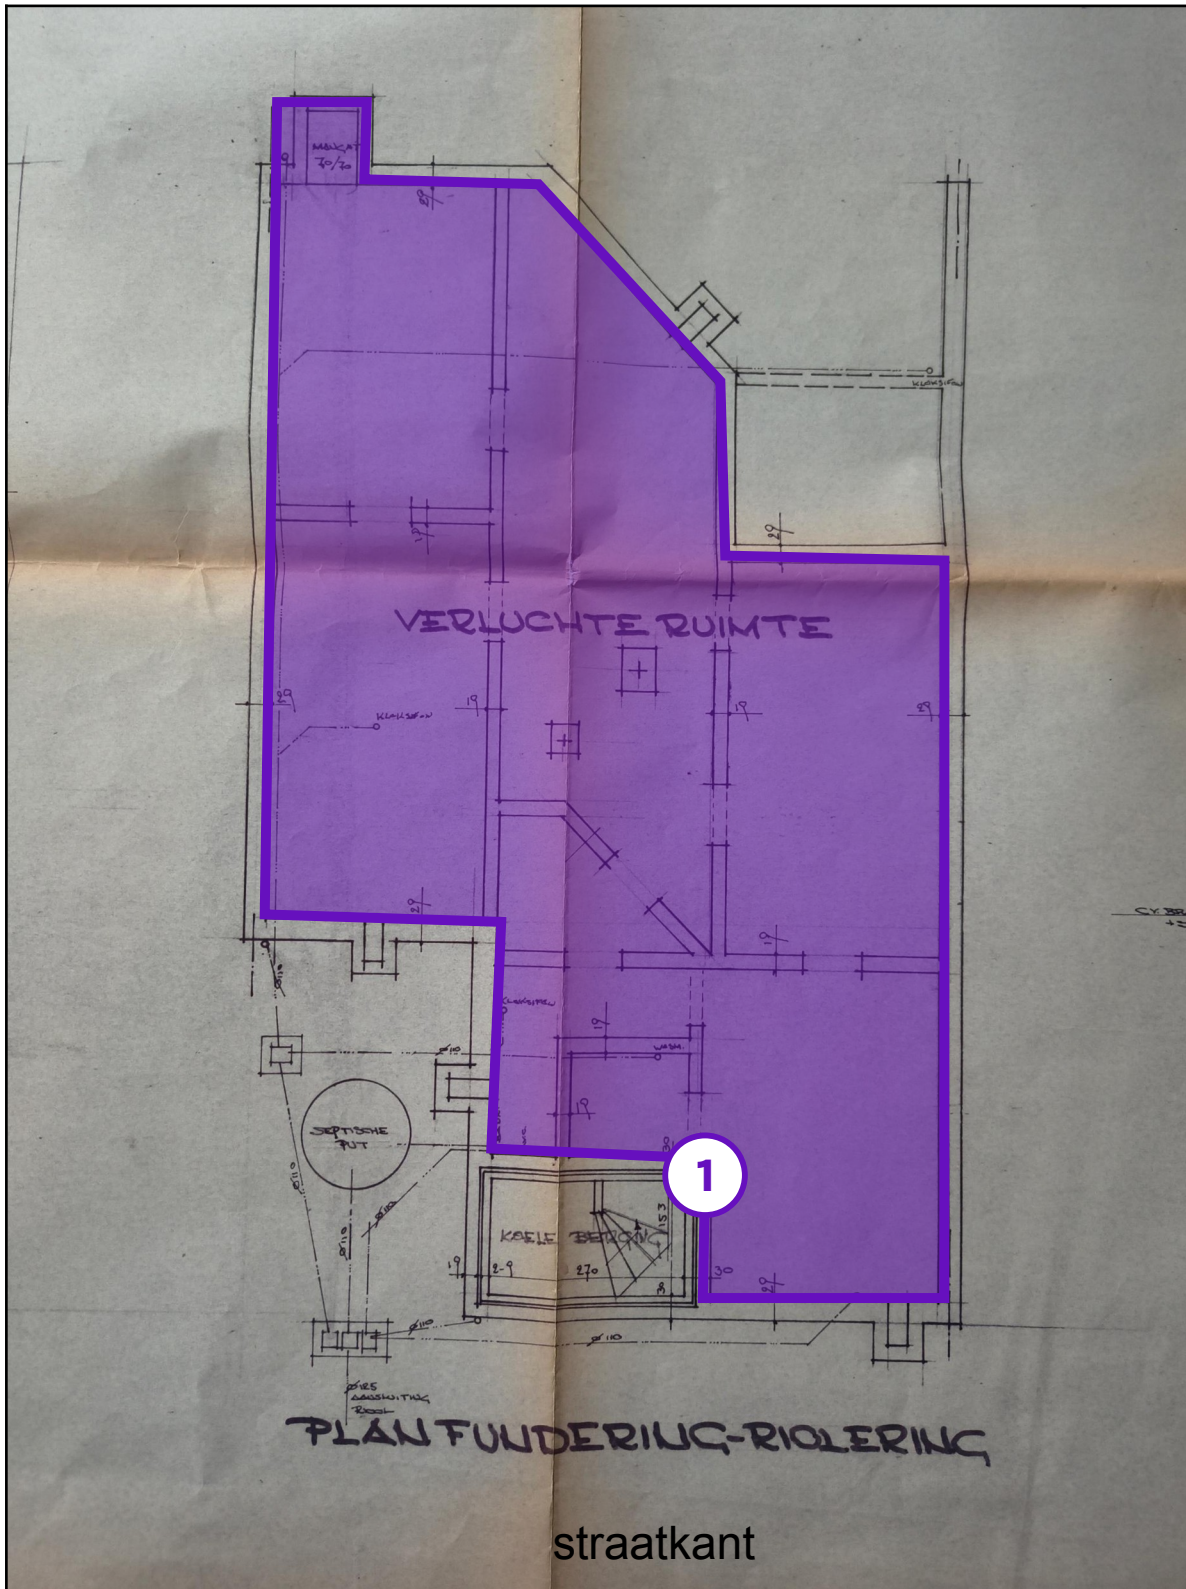
Plan 1.1: Kruipkelder

1. Kruipkelder	Beperking	-
----------------	-----------	---

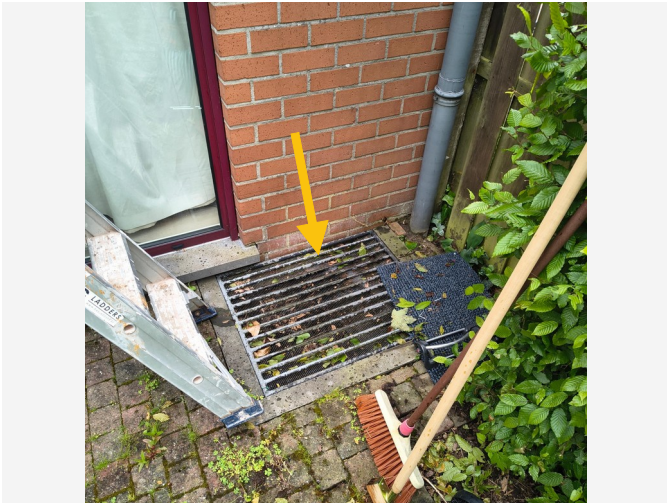
Situeringfoto

Permanente beperking

Reden: Hoogte < 1.50 m

Uitleg van de asbestdeskundige: De kruipruimte is niet betreedbaar wegens de beperkte hoogte.

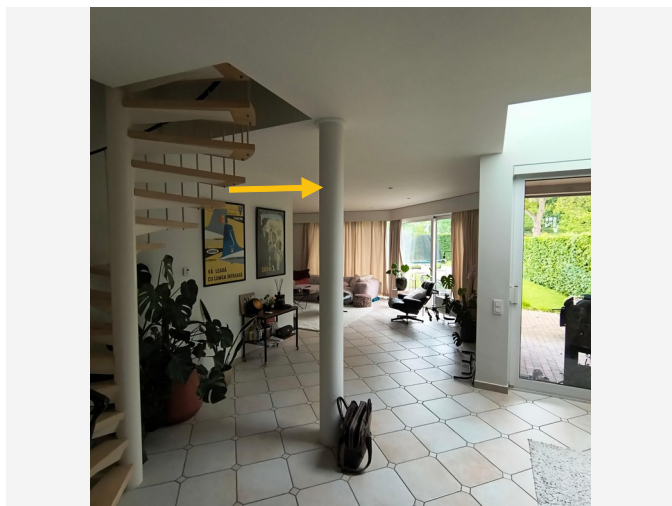
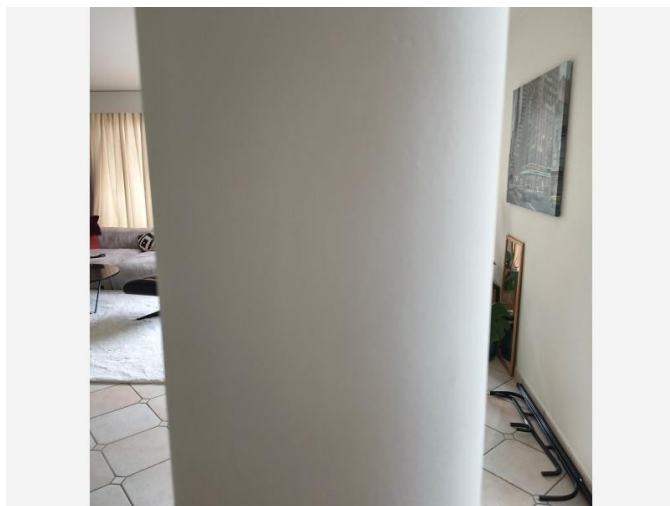
Informatie over een niet-asbestverdacht materiaal

Basis voor advies	De asbestdeskundige beoordeelt het materiaal als niet-asbestverdacht.
-------------------	---

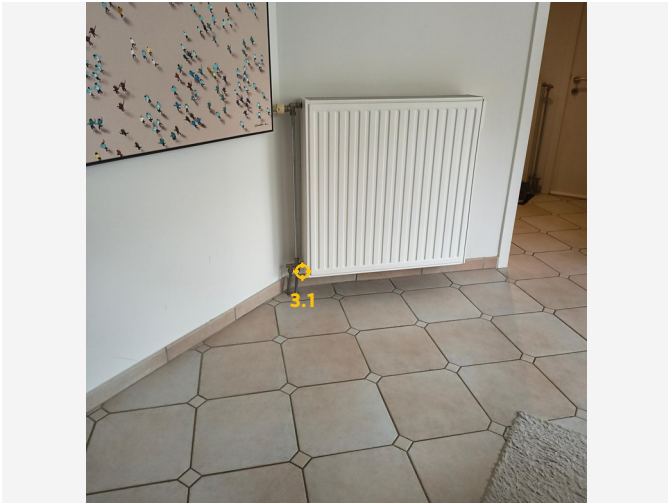
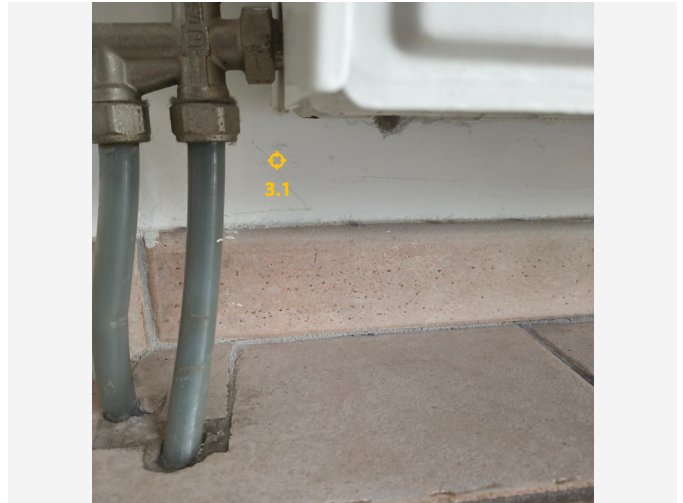
Geen asbest

#	Type	Referentie	Resultaat
3.1	Mengmonster	M01	Geen asbest

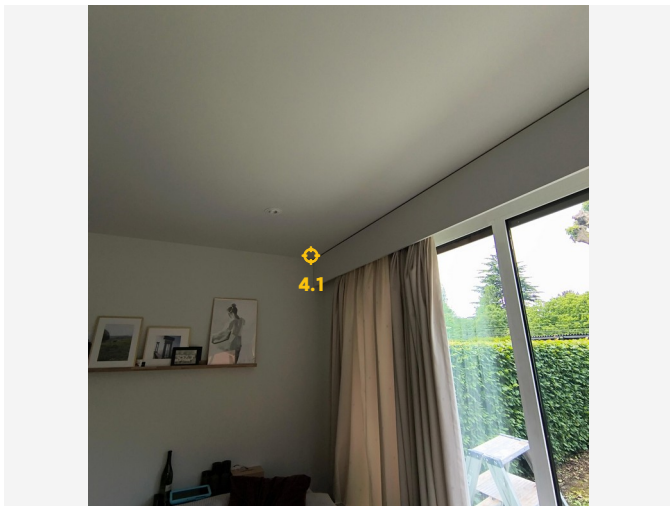
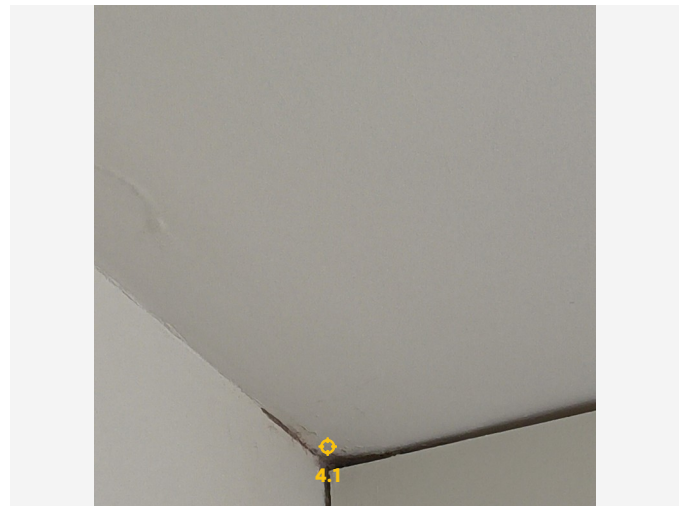
Fiche 4: Pleisterwerk plafonds

Geen asbest

#	Type	Referentie	Resultaat
4.1	Mengmonster	M02	Geen asbest

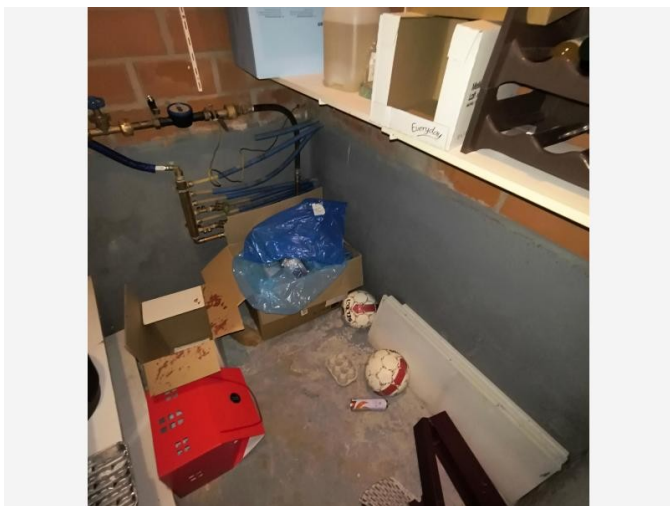
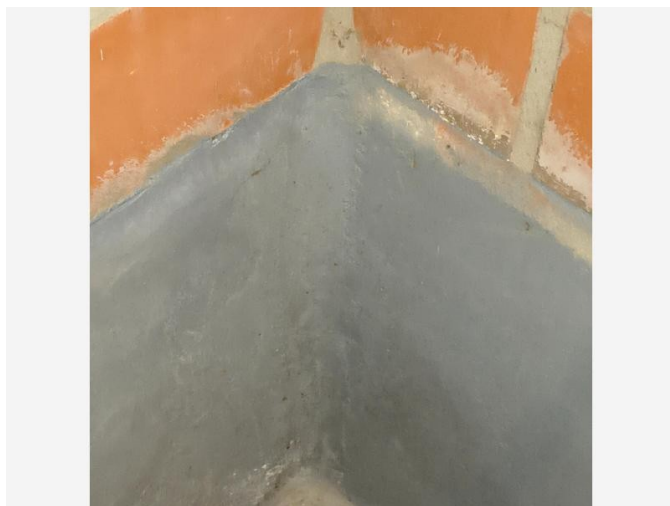
Fiche 5: Cementering in berging

Geen asbest

#	Type	Referentie	Resultaat
5.1	Mengmonster	M03	Geen asbest
