# Asbestinventarisatattest

Altenastraat 27/0001, 2550 Kontich

Attestnummer : 20260428-000542.000

Uitgegeven op : 28.04.2026

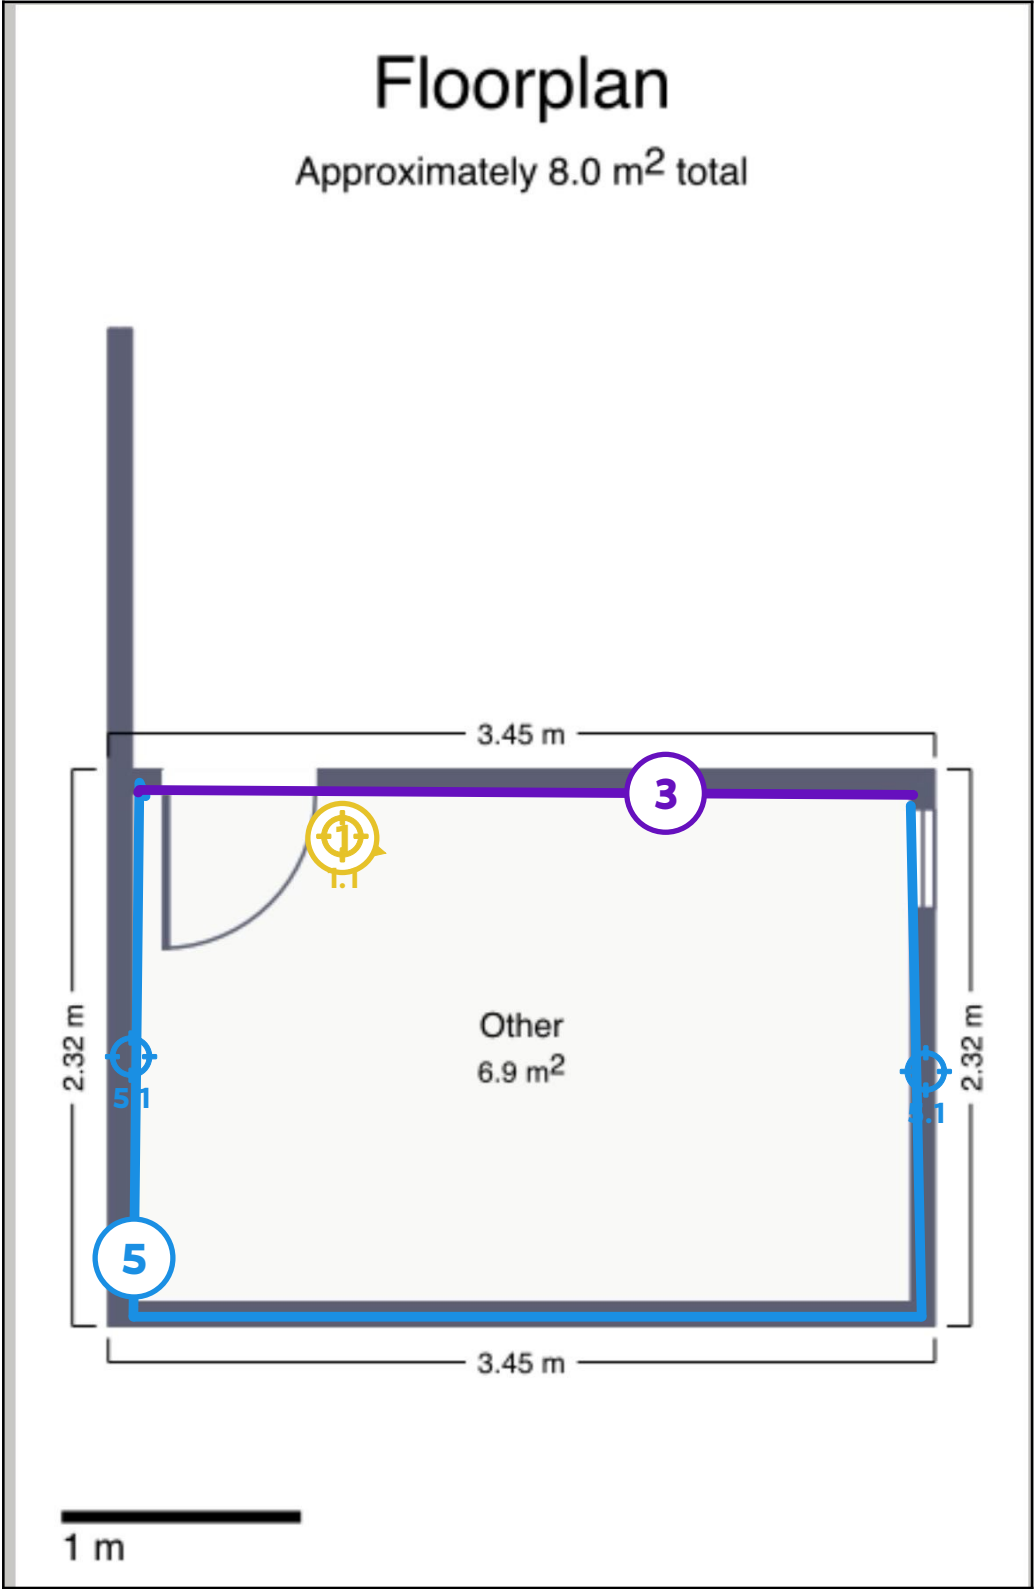
Plan 1.4: Kelderberging

| 1. Cementbuis | Asbestmateriaal | Zorgvuldig beheren |
| 1.1 Code: PU1 | Puntmonster | - |
| 3. (Voorzet)wandafwerking | Advies | - |
| 5. Cementen smeerlaag binnen | Geen asbest | - |
| 5.1 Code: X3 | Mengmonster | - |

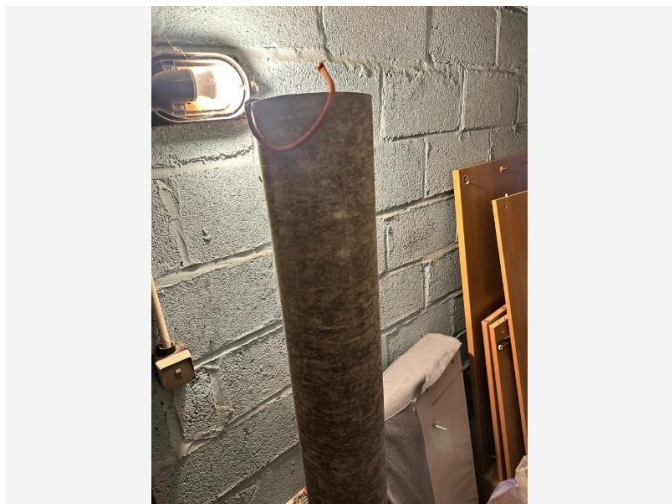
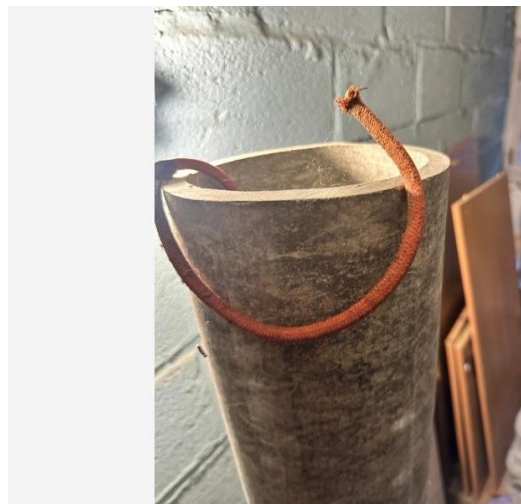
Overzichtsfoto

Detailfoto

Het asbestmateriaal valt onder de mijlpaal van 2040.

| Eindbeoordeling materiaalrisico | Laag materiaalrisico en/of verlaagde kans op vezelvrijgave |

| Gebondenheid | Categorie 1: hechtgebonden in oorsprong |
| Asbestsoort (vezeltype) | Alleen chrysotiel aanwezig |
| Asbestconcentratie | Laag (< 50%) |
| Afschermingsgraad van het gehele materiaal | Geheel of deels vrij aan de binnenlucht, maar geen contact met binnenluchtstromen |
| Toestand van het materiaal | Licht beschadigd, licht verweerd. Intacte calciumsilicaatplaat of materiaal met categorie 3-gebondenheid |

| # | Type | Referentie | Resultaat |
|---|---|---|---|
| 1.1 | Puntmonster | PU1 | Chrysotiel |

| Beschrijving | Cementbuis |
| Asbestmateriaal | Buis, koker, leiding, pijp, doorvoer |
| Hoeveelheid (lengte - omtrek - dikte - aantal) | <ul style="list-style-type: none"><li>• 2,00 m - 25,00 cm - 1,00 cm - 1 stuk</li></ul> |
| Opmerking | De precieze lengte is onbekend. |

- Zorg voor een veilig beheer. Vermijd het beschadigen van het asbestmateriaal. Controleer de toestand jaarlijks op wijzigingen.

- Eenvoudige handelingen: mag via doe-het-zelf of door werknemer(s) met opleidingsattest eenvoudige handelingen  
Deze toepassing kan door een aannemer die over een opleidingsattest eenvoudige handelingen beschikt of door een particulier (doe-het-zelf), verwijderd worden indien er geen verhoogd risico op vrijgave van asbestvezels (max. concentratie 0,01 vezels/cm<sup>3</sup> - CODEX Art. VI.3-54) ontstaat en de toepassing voorafgaand wordt gefixeerd/bevochtigd; de individuele elementen zonder machinale werktuigen (boormachine, slijpschijf, hogedrukreiniger,...) en zonder breken of gooien een voor een losgemaakt worden; en ten slotte dubbel en luchtdicht verpakt weggevoerd worden naar een erkend afvalpunt (recyclagepark).

Deze toepassing kan enkel door een erkende asbestverwijderaar verwijderd worden omdat er hier automatisch een verhoogd risico op vrijgave van asbestvezels (max. concentratie 0,01 vezels/cm<sup>3</sup> - CODEX - Art. VI.3-54) ontstaat. (Bron: VLAREM II: 6.4.0.1 par1, par2 en par3). Een erkend asbestverwijderaar moet ingeschakeld worden voor deze toepassingen die niet (kunnen) worden verwijderd door de couveuzezakmethode, door hermetische zone of door de materialen beschreven in Vlare II, art. 6.4.0.1 par2. (Bron: Leidraad bij het Inspectieprotocol)

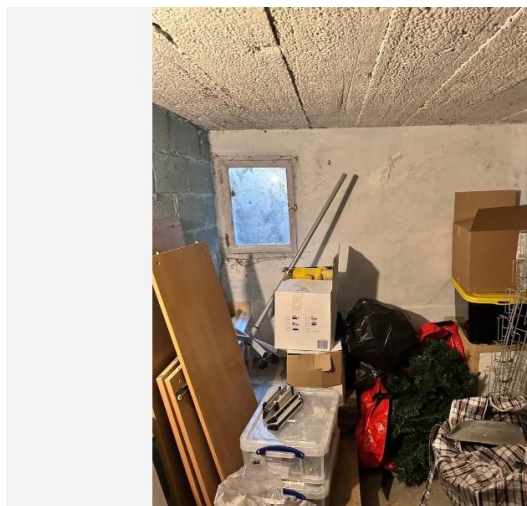
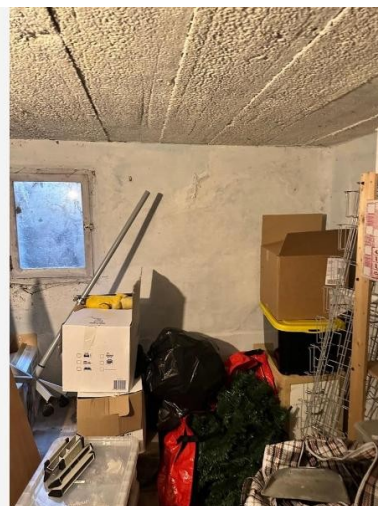
Situeringfoto

Detailfoto

De (valse) plafondafwerking bevat geen asbesthoudende materialen volgens visuele vastelling & expertise. Indien de situatie wijzigt door bv afbraak of grondige verbouwingswerken, is het aangewezen om bijkomend (destructief) onderzoek uit te voeren (met extra staalnames) op achterliggende/ingesloten materialen.

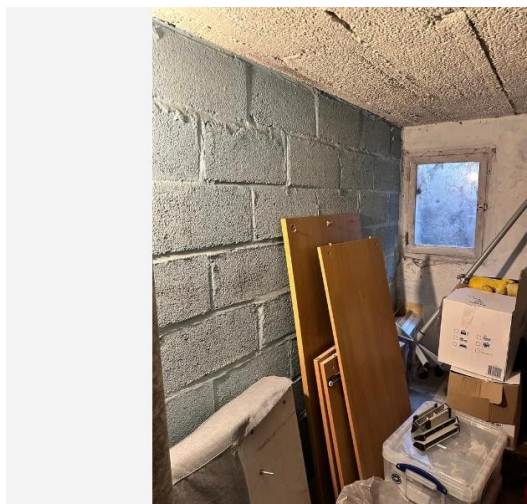
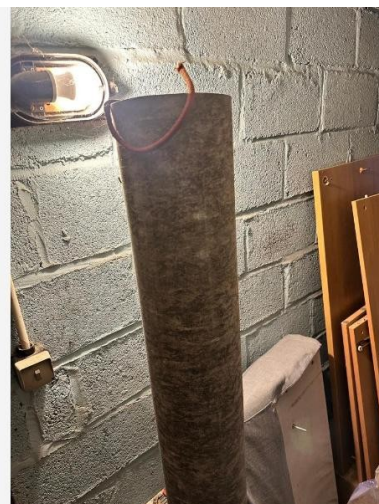
Situeringfoto

Detailfoto

De (voorzet) wandafwerking bevat geen asbesthoudende materialen volgens visuele vastelling & expertise. Indien de situatie wijzigt door bv afbraak of grondige verbouwingswerken, is het aangewezen om bijkomend (destructief) onderzoek uit te voeren (met extra staalnames) op achterliggende/ingesloten materialen zoals zwarte (tegellijmlagen,...

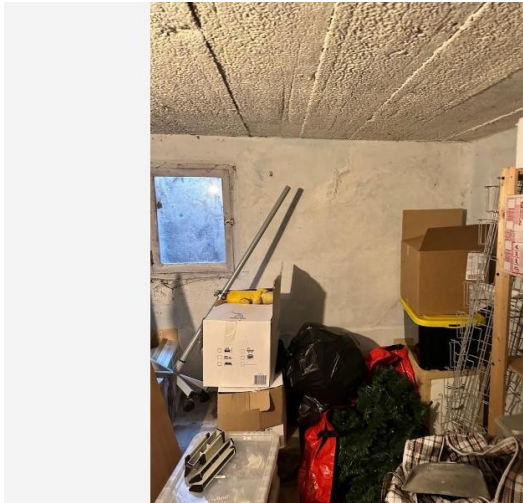
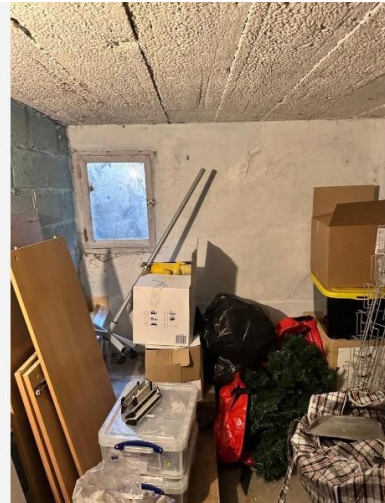
## Fiche 5: Cementen smeerlaag binnen

Overzichtsfoto

Detailfoto

Geen asbest

| # | Type | Referentie | Resultaat |
|---|---|---|---|
| 5.1 | Mengmonster | X3 | Geen asbest |

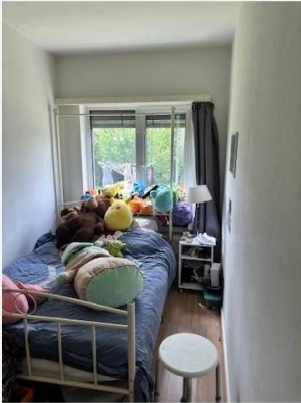
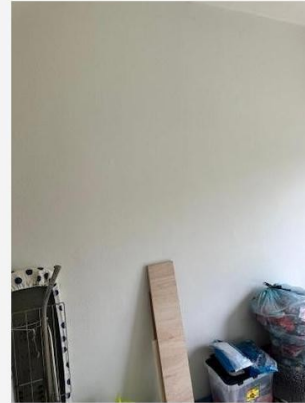
## Fiche 6: Wandbepleistering

Overzichtsfoto

Detailfoto

Geen asbest

| # | Type | Referentie | Resultaat |
|---|---|---|---|
| 6.1 | Mengmonster | X1 | Geen asbest |

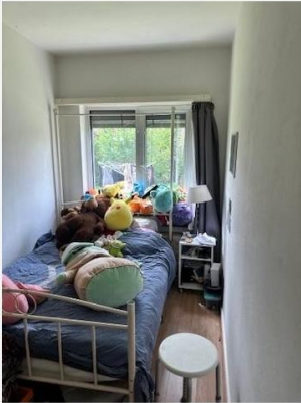
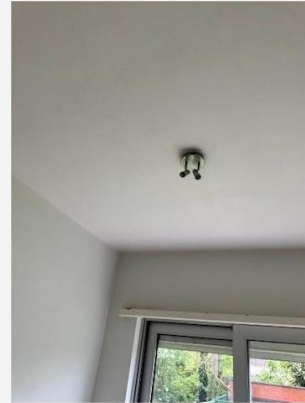
## Fiche 7: Plafondbepleistering

Overzichtsfoto

Detailfoto

Geen asbest

| # | Type | Referentie | Resultaat |
|---|---|---|---|
| 7.1 | Mengmonster | X2 | Geen asbest |

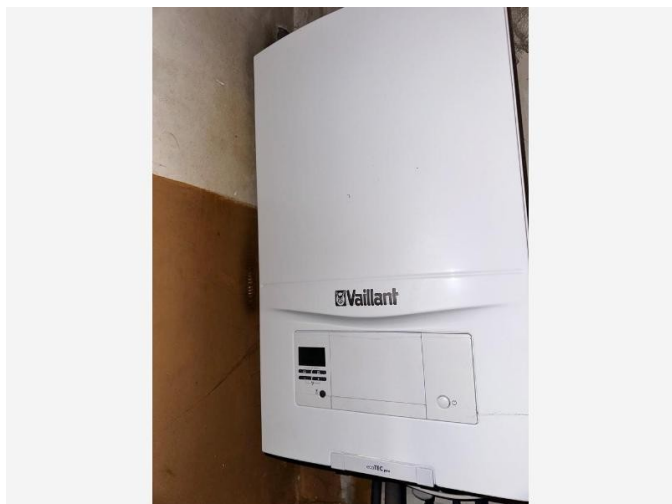
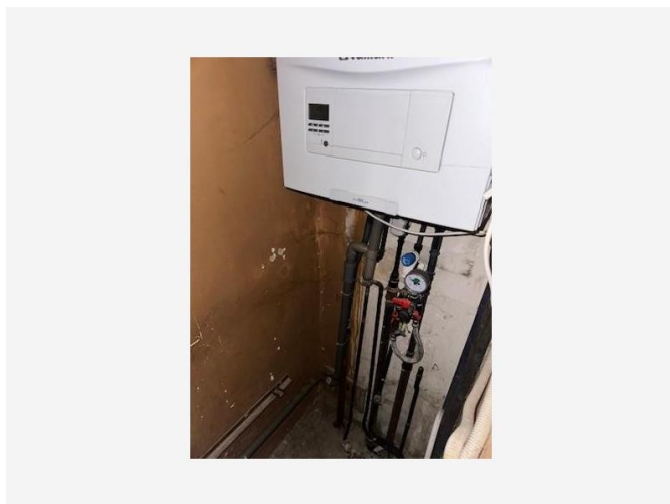
### Fiche 8: CV-ketel (niet verdacht)

| Beschrijving | Notitie | Terug te vinden op plannen |
|---|---|---|
| Fiche 8: CV-ketel (niet verdacht) | De CV-ketel (dichtingen, isolerend materiaal) is niet asbestverdacht. | Plan 1.1: Bus 001 - Plattegrond |

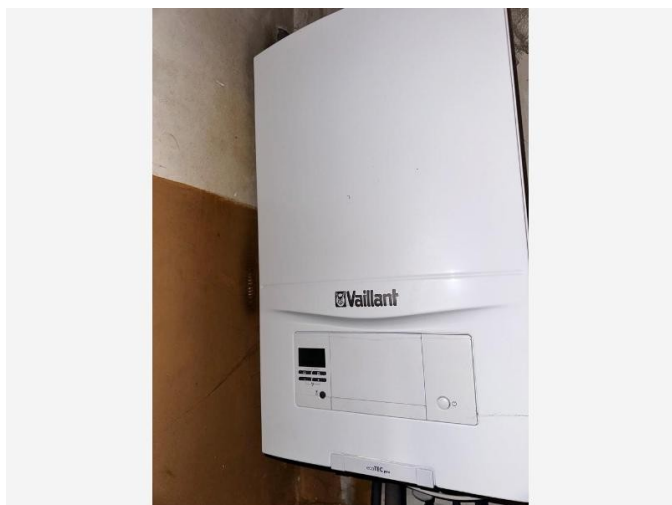
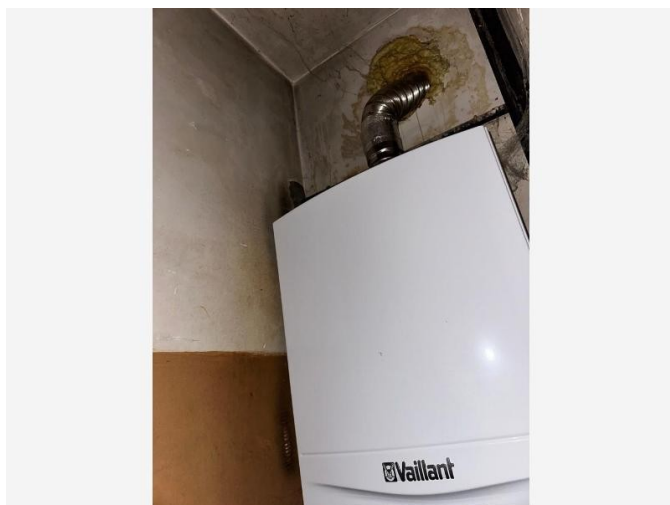
### Fiche 9: Rookgaskanaal (niet verdacht) (zichtbaar gedeelte)

| Beschrijving | Notitie | Terug te vinden op plannen |
|---|---|---|
| Fiche 9: Rookgaskanaal (niet verdacht) (zichtbaar gedeelte) | Het rookgaskanaal is niet-asbestverdacht. | - |
