# Asbestinventarisatetest

Molenstraat 94, 2640 Mortsel

Attestnummer : **20260807-000173.000**

Uitgegeven op : **07.08.2026**

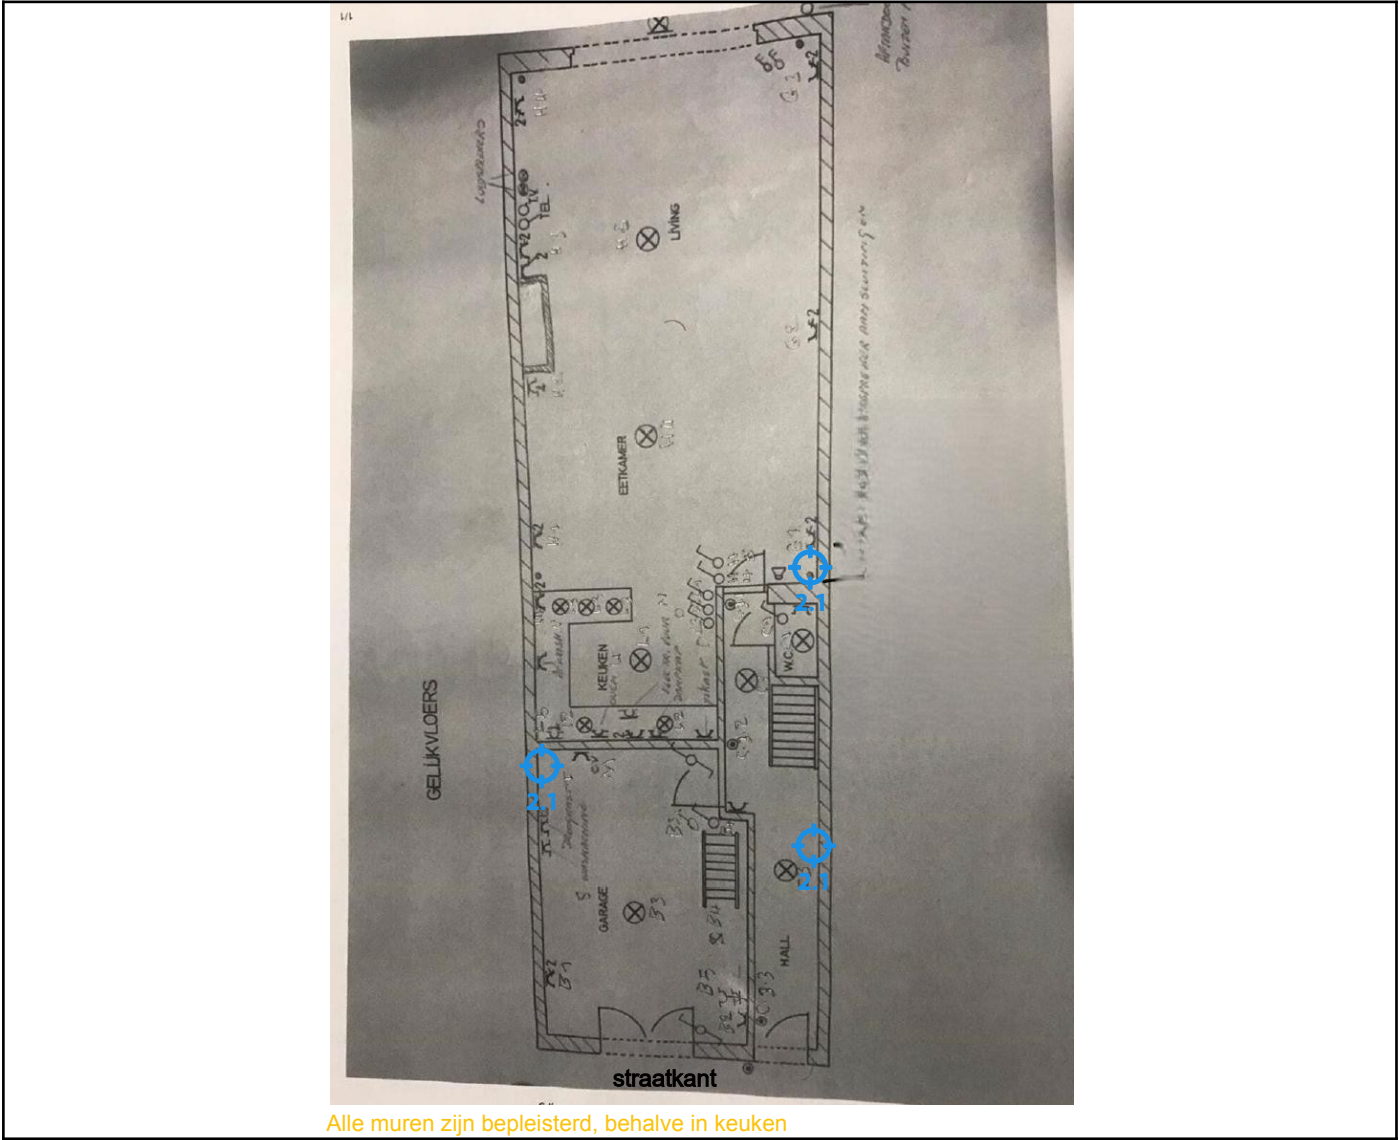
# Plan 1.1: Gelijkvloers

| Beschrijving | Type | Actie |
|---|---|---|
| 2. Pleisterwerk muren | Geen asbest | - |
| 2.1 Code: M01 | Mengmonster | - |

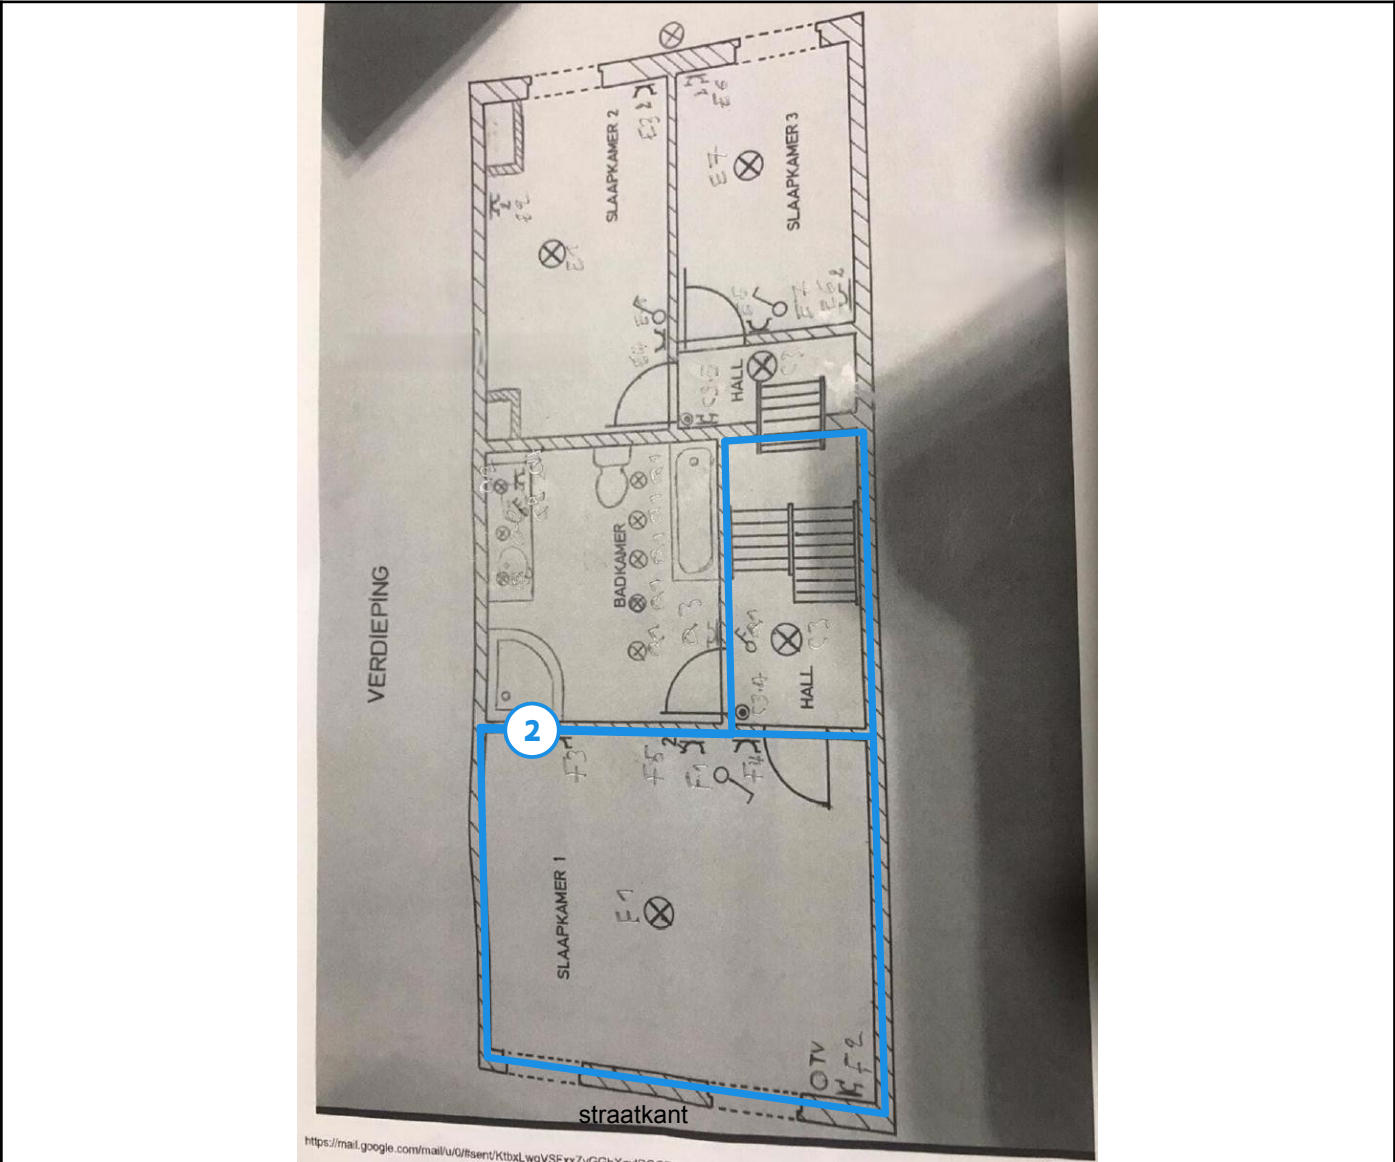
## Plan 1.2: 1ste verdieping

| Beschrijving | Type | Actie |
|---|---|---|
| 2. Pleisterwerk muren | Geen asbest | - |

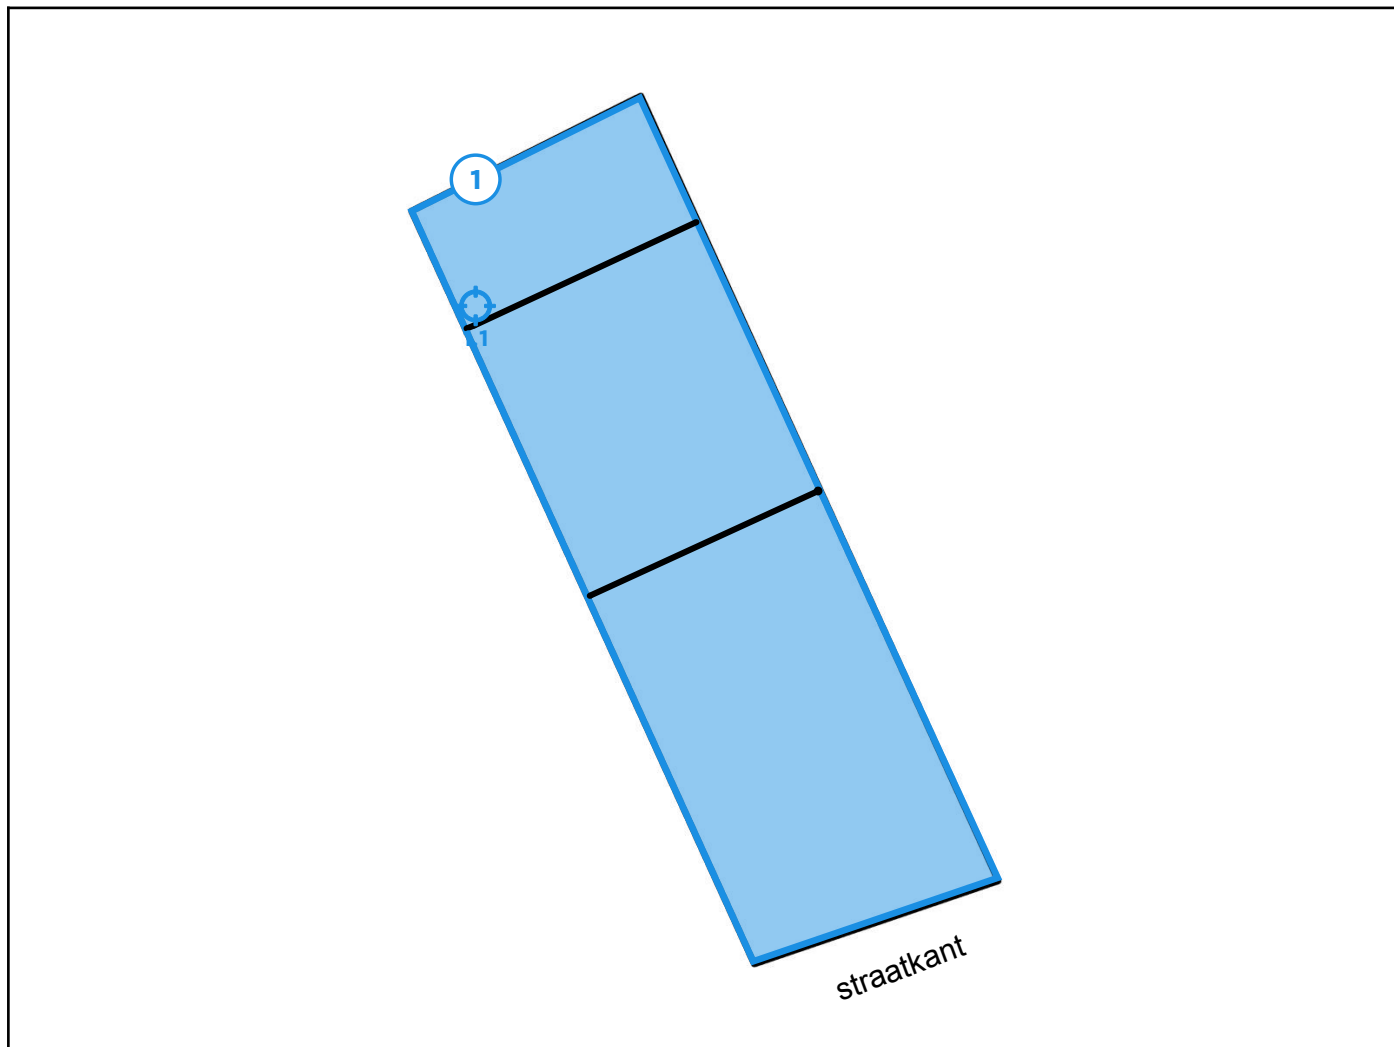
## Plan 1.3: Dak

| Beschrijving | Type | Actie |
|---|---|---|
| 1. Roofing | Geen asbest | - |
| 1.1 Code: M02 | Puntmonster | - |

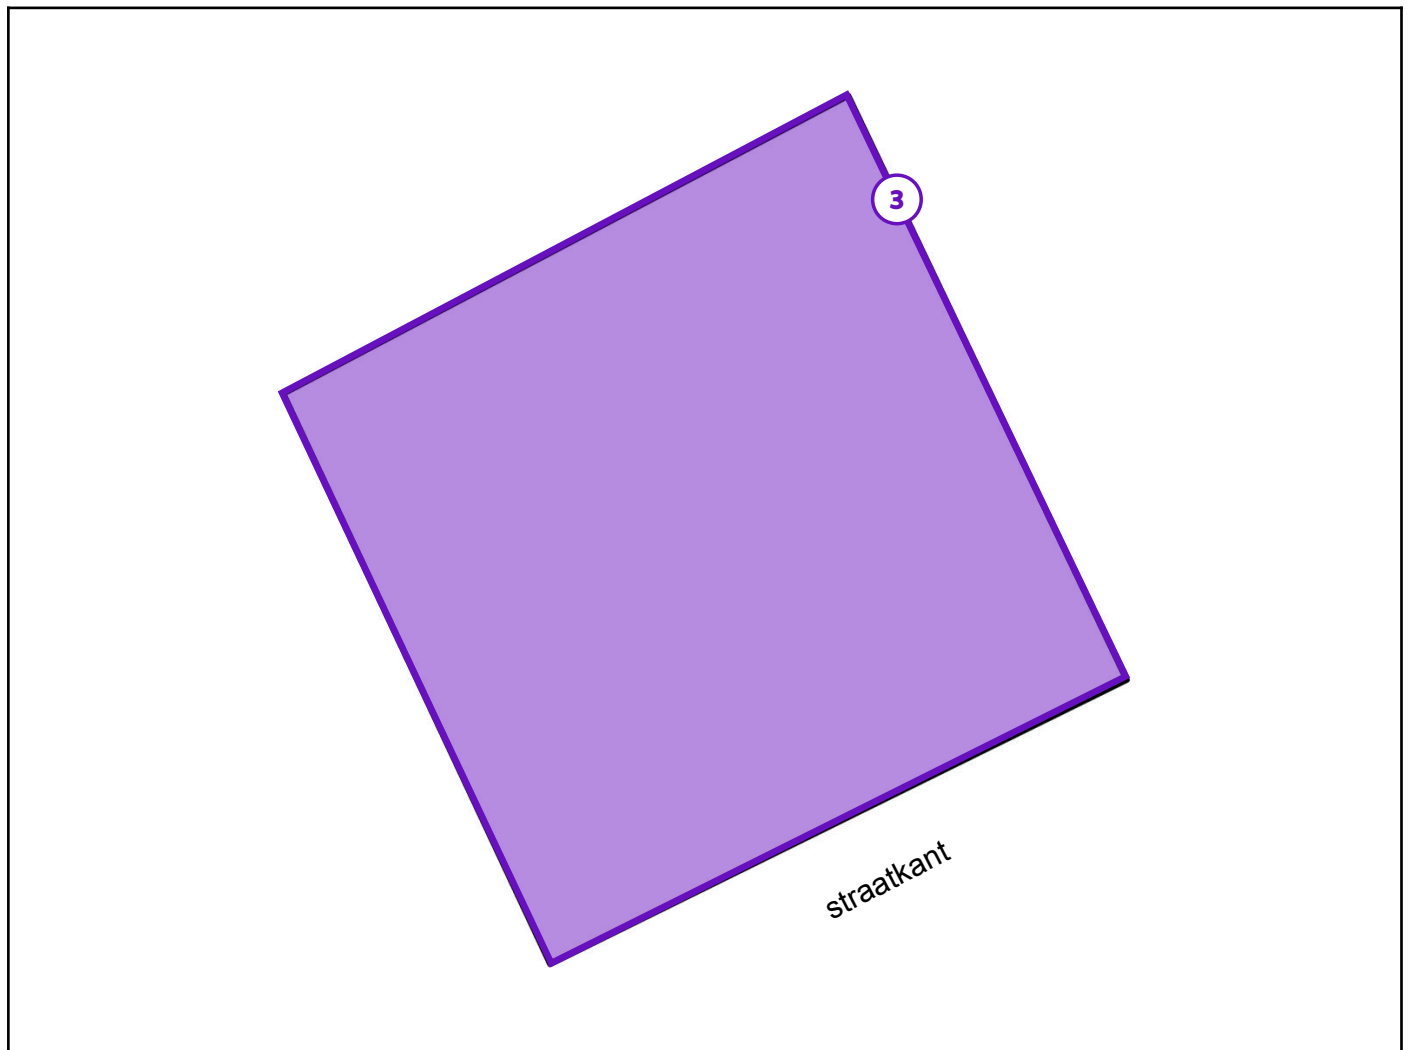
## Plan 2.1: Tuinhuis

| Beschrijving | Type | Actie |
|---|---|---|
| 3. Onduline-platen | Overige ruimte of materiaal | - |

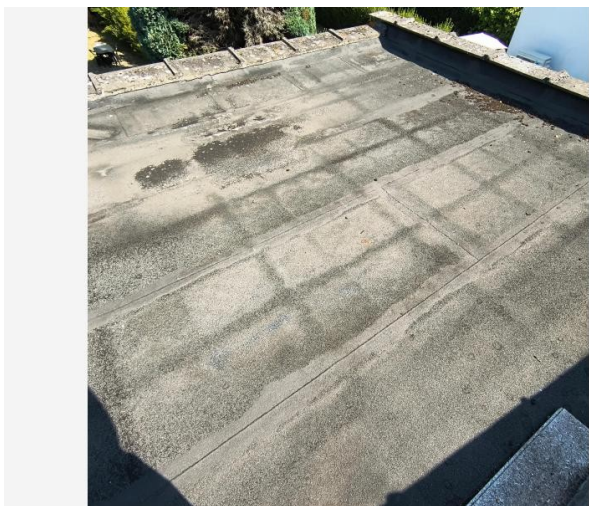
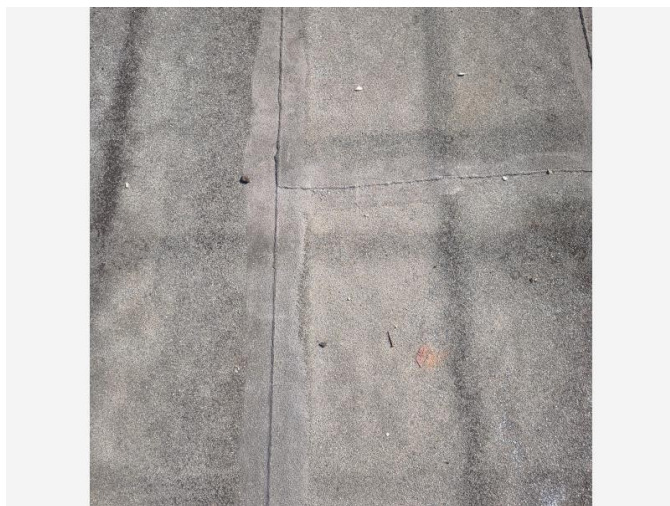
## Fiche 1: Roofing

Geen asbest

| # | Type | Referentie | Resultaat |
|---|---|---|---|
| 1.1 | Puntmonster | M02 | Geen asbest |

| Beschrijving | Roofing |
| Omgeving | Buiten |
| Primaire drager | Plat dak |
| Bindmiddel van materiaal | Bitumen (roofing, teer, asfalt) |
| Gebondenheid op basis van bindmiddel | Hecht |
| Hoeveelheid (oppervlakte - aantal) | • 80,00 m <sup>2</sup> - 1 stuk |

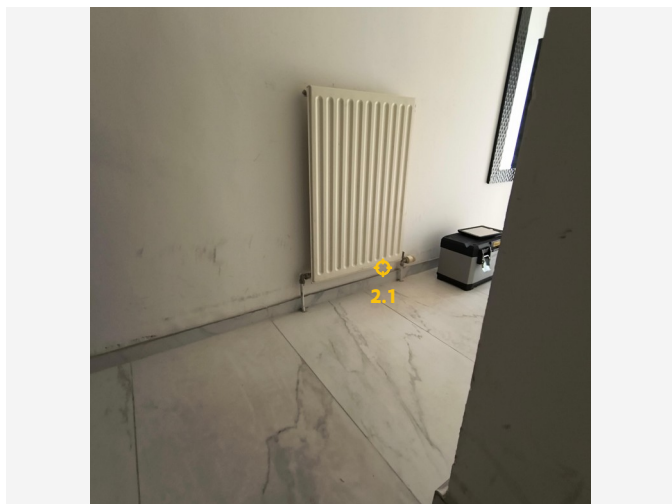
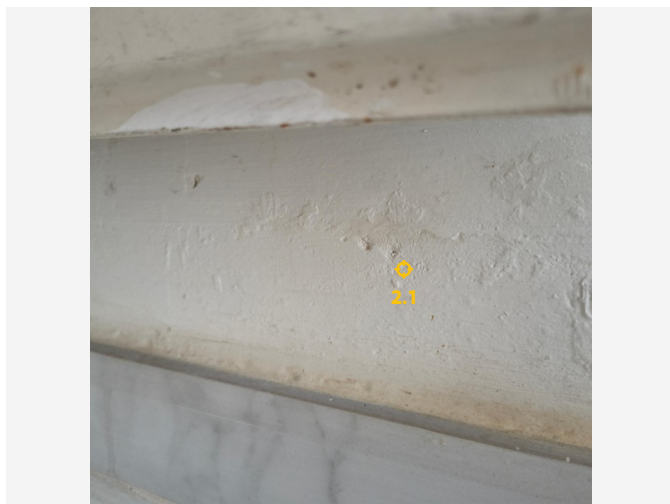
## Fiche 2: Pleisterwerk muren

Geen asbest

| # | Type | Referentie | Resultaat |
|---|---|---|---|
| 2.1 | Mengmonster | M01 | Geen asbest |

| Beschrijving | Pleisterwerk muren |
| Bindmiddel van materiaal | Gips - kalk |
| Gebondenheid op basis van bindmiddel | Niet-hechtgebonden |
| Hoeveelheid (oppervlakte - dikte - aantal) | • 200,00 m <sup>2</sup> - 1,00 cm - 1 stuk |
| Opmerking | Geen plafondpleister aanwezig |
