Asbestinventarisatetest

Rijkstraat 92, 9130 Beveren-Kruibeke-Zwijndrecht

Attestnummer : 20260510-000199.002

Uitgegeven op : 10.05.2026

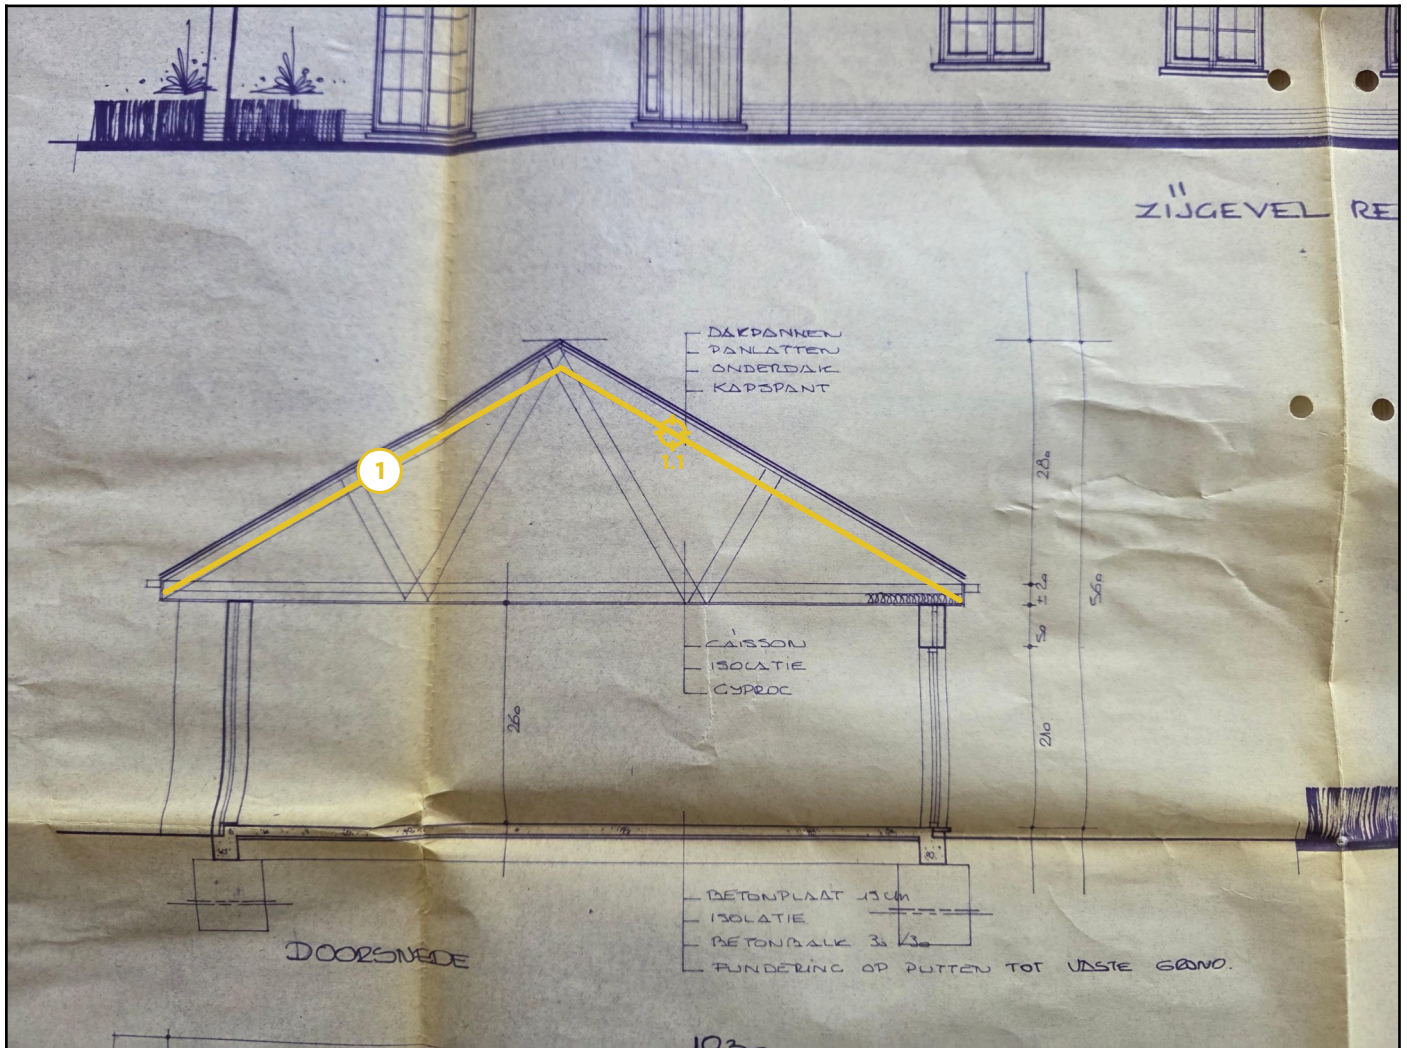
Plan 1.2: Doorsnede

Beschrijving	Type	Actie
1. Menuiserie - Onderdak	Asbestmateriaal	Zorgvuldig beheren
1.1 Code: M01	Puntmonster	-

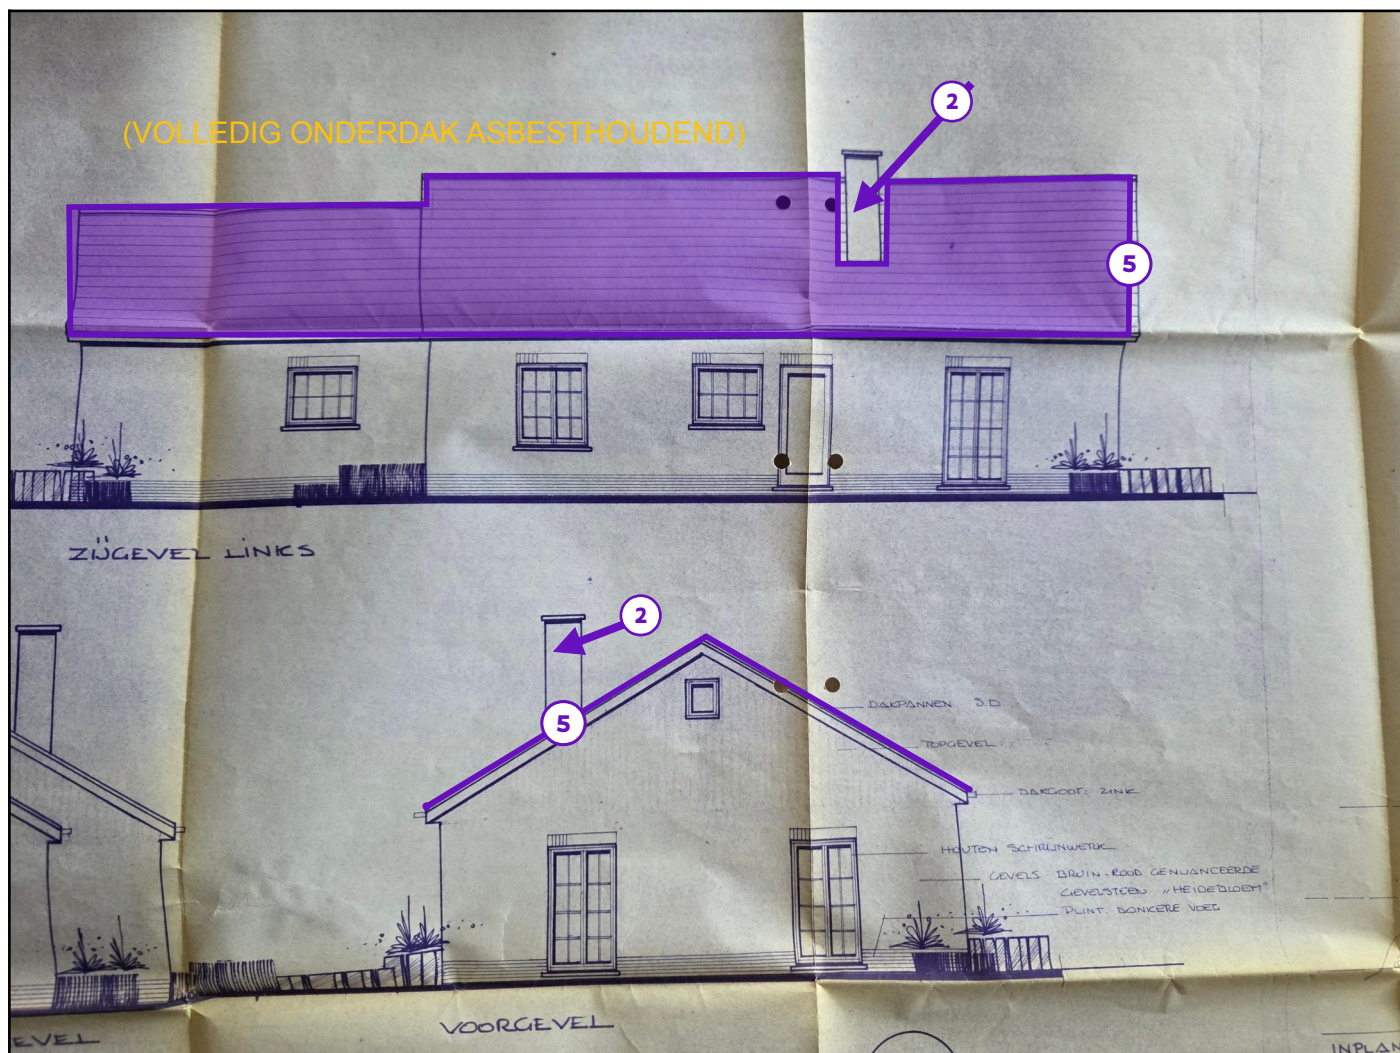
Plan 1.3: Zijgevel rechts en voorgevel

Beschrijving	Type	Actie
1. Menuiserie - Onderdak	Asbestmateriaal	Zorgvuldig beheren
2. Schoorsteen - Rookgaskanaal	Beperking	-
5. ZD - Zadeldak uit dakpannen	Overige ruimte of materiaal	-

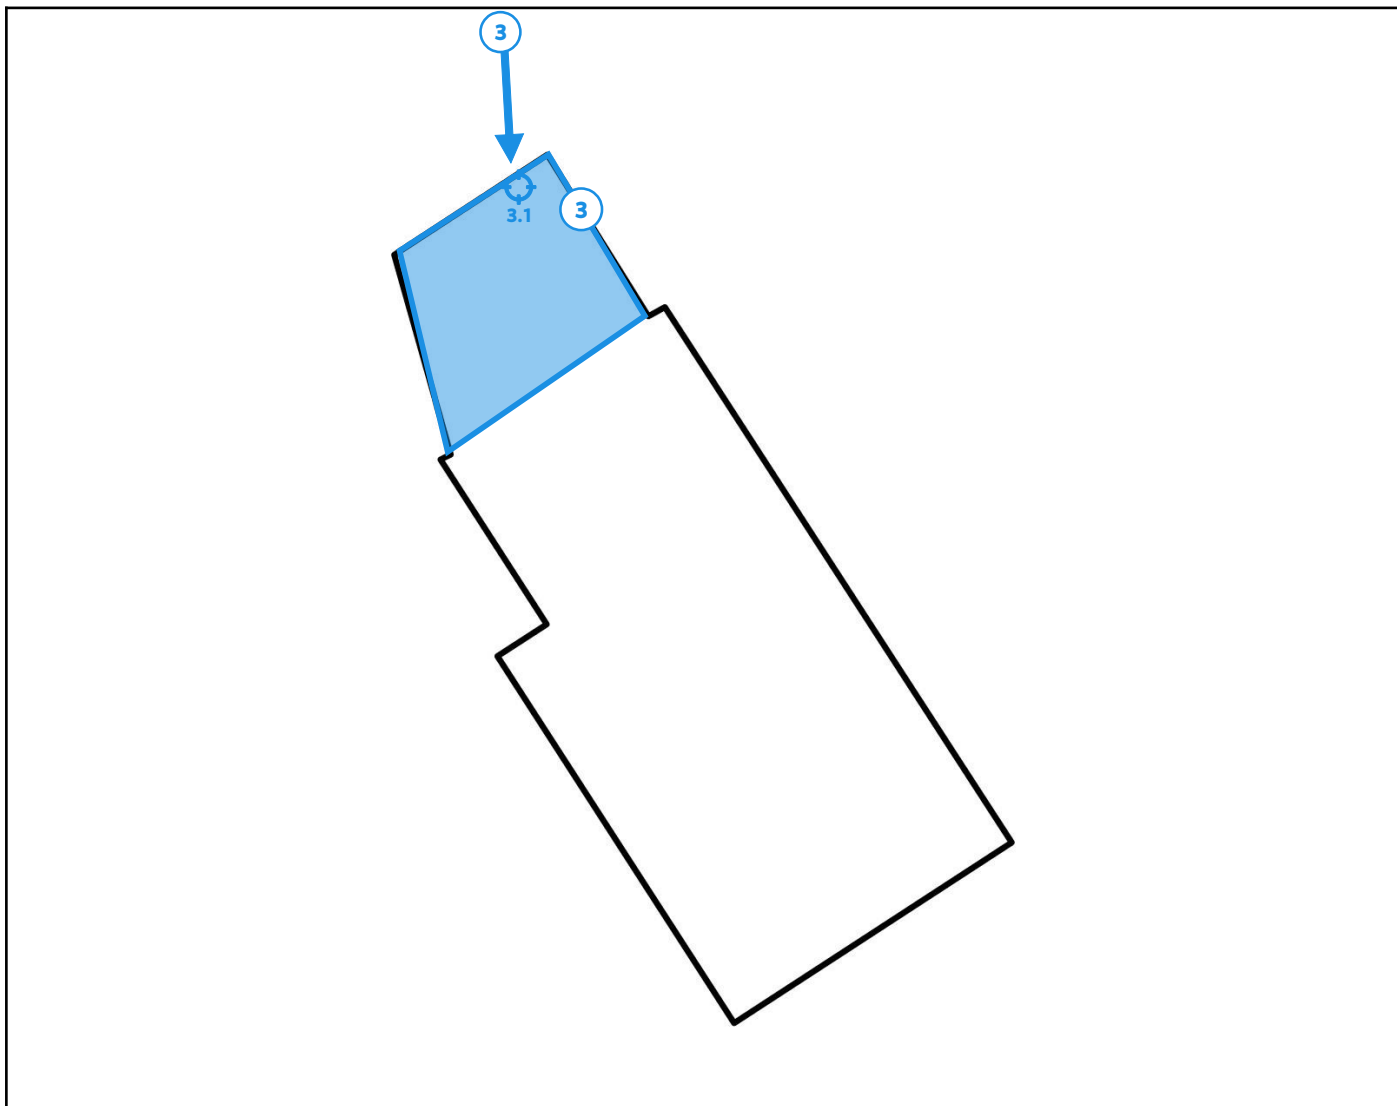
Plan 1.4: Bovenaanzicht (autom. gegen.)

Beschrijving	Type	Actie
3. PD - Roofing garages	Geen asbest	-
3.1 Code: M02	Puntmonster	-

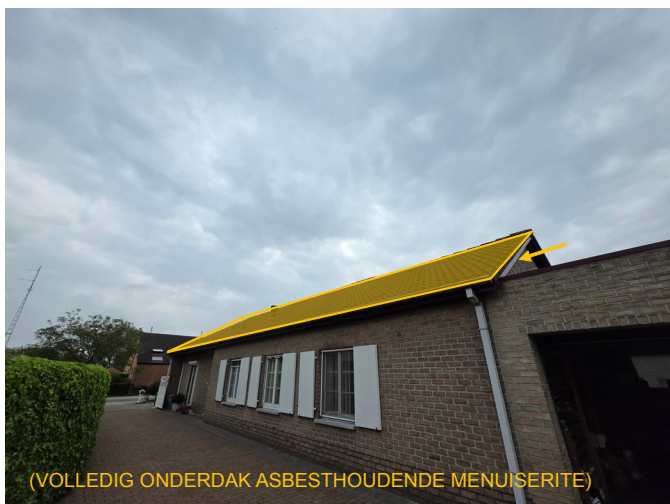
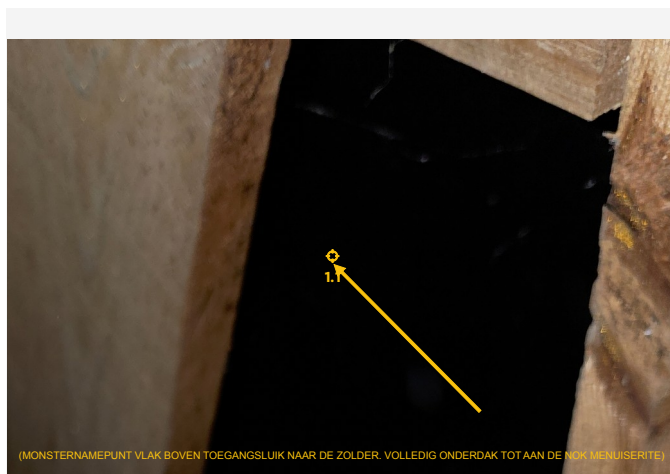
Eindbeoordeling materiaalrisico	Zeer laag materiaalrisico en/of zeer lage kans op vezelvrijgave
---------------------------------	-----------------------------------------------------------------

Gebondenheid	Categorie 1: hechtgebonden in oorsprong
Asbestsoort (vezeltype)	Alleen chrysotiel aanwezig
Asbestconcentratie	Laag (< 50%)
Afschermingsgraad van het gehele materiaal	Geheel of deels vrij aan de binnenlucht, maar geen contact met binnenluchtstromen
Toestand van het materiaal	Onbeschadigd, niet verweerd

#	Type	Referentie	Resultaat
1.1	Puntmonster	M01	Chrysotiel

Beschrijving	Menuiserite - Onderdak
Omgeving	Binnen
Primaire drager	Schuin dak
Asbestmateriaal	Plaat, paneel, tablet - Type Menuiserite
Bindmiddel van asbestmateriaal	Cement
Gebondenheid op basis van bindmiddel	Hecht
Hoeveelheid (oppervlakte - dikte - aantal)	<ul style="list-style-type: none"> • 190,00 m² - 0,01 cm - 1 stuk
Totaal volume	0,019 m ³
Eenvoudig bereikbaar	Ja
Bevestigingswijze	<ul style="list-style-type: none"> • Geklemd • Genageld, geniet
Identificatiemethode	Een monstername door de asbestdeskundige met laboanalyse door een asbestlabo.
Destructieve handeling voor identificatie	Nee
Opmerking	De ingegeven hoeveelheid is een resultaat van opmetingen ter plaatse tijdens standaard niet-destructief onderzoek. Door LMRA is de nauwkeurigheid van deze opmetingen belemmerd. De toepassing kan zich ook nog bevinden in delen van het gebouw waar de deskundige geen toegang tot heeft in kader van standaard niet-destructief onderzoek; zoals ruimten die permanent afgesloten zijn, van een andere eigenaar zijn, zich in een onderzoeksbeperring bevinden of niet veilig toegankelijk zijn zonder de toepassing verder te beschadigen. De ingegeven hoeveelheid mag dus niet gebruikt worden als maatstaf bij verwijdering.

- Zorg voor een veilig beheer. Vermijd het beschadigen van het asbestmateriaal. Controleer de toestand jaarlijks op wijzigingen.

- Eenvoudige handelingen: mag via doe-het-zelf of door werknemer(s) met opleidingsattest eenvoudige handelingen
Dit is een hechtgebonden toepassing van asbest. Deze hechtgebonden toepassing mag u zelf verwijderen als particulier. Methode: 1) Goed bevochtigen. 2) Dubbel verpakken 3) Wegvoeren naar een hiervoor bestemd container(park). Persoonlijke beschermingsmiddelen: 1) Mondmasker FFP-3 2) Type 5/6 overall 3) (Latex) Wegwerp handschoenen.

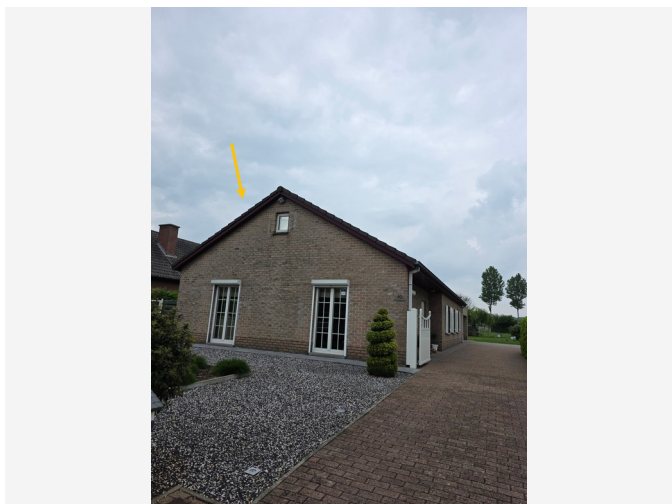
Situeringfoto

Tijdelijke beperking

Reden: Het te onderzoeken materiaal situeert zich hoger dan 3,50 m te rekenen vanaf een veilige ondergrond

Uitleg van de asbestdeskundige: Rookgaskanalen en/of schoorstenen zijn niet beoordeeld vanwege de hoogte langs de buitenkant, die meer dan 3,5 meter bedraagt. Door de afwerkingsgraad aan de binnenzijde van de bovenste verdieping is het onderdak niet zichtbaar of inspecteerbaar.

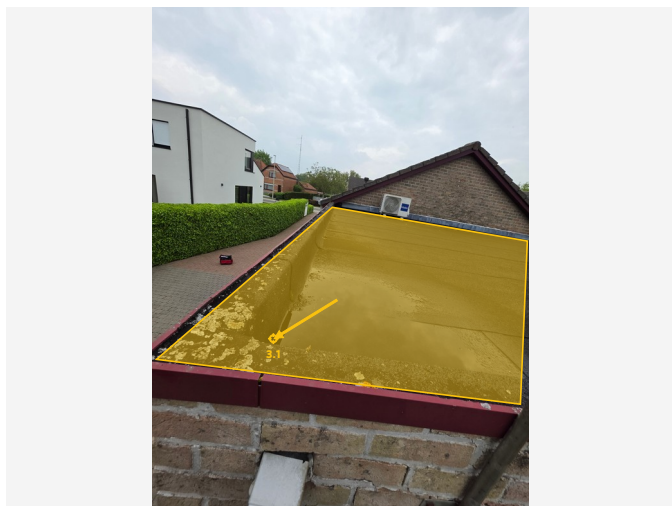
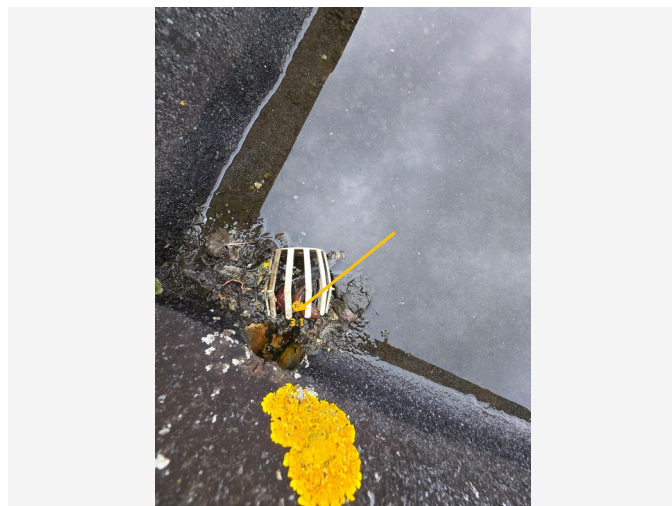
Geen asbest

#	Type	Referentie	Resultaat
3.1	Puntmonster	M02	Geen asbest

Beschrijving	PD - Roofing garages
Omgeving	Buiten
Primaire drager	Plat dak
Bindmiddel van materiaal	Bitumen (roofing, teer, asfalt)
Gebondenheid op basis van bindmiddel	Hecht
Hoeveelheid (oppervlakte - aantal)	• 35,00 m ² - 1 stuk
Totale oppervlakte	35,00 m ²
Identificatiemethode	Een monstername door de asbestdeskundige met laboanalyse door een asbestlabo.
Destructieve handeling voor identificatie	Nee
Opmerking	De ingegeven hoeveelheid is een resultaat van opmetingen ter plaatse tijdens standaard niet-destructief onderzoek. Door LMRA is de nauwkeurigheid van deze opmetingen belemmerd. De toepassing kan zich ook nog bevinden in delen van het gebouw waar de deskundige geen toegang tot heeft in kader van standaard niet-destructief onderzoek; zoals ruimten die permanent afgesloten zijn, van een andere eigenaar zijn, zich in een onderzoeksbeperking bevinden of niet veilig toegankelijk zijn zonder de toepassing verder te beschadigen. De ingegeven hoeveelheid mag dus niet gebruikt worden als maatstaf bij verwijdering.
