# Asbestinventarisatetest

Boudelostraat 40, 9190 Stekene

Attestnummer : **20260811-000271.000**

Uitgegeven op : **11.08.2026**

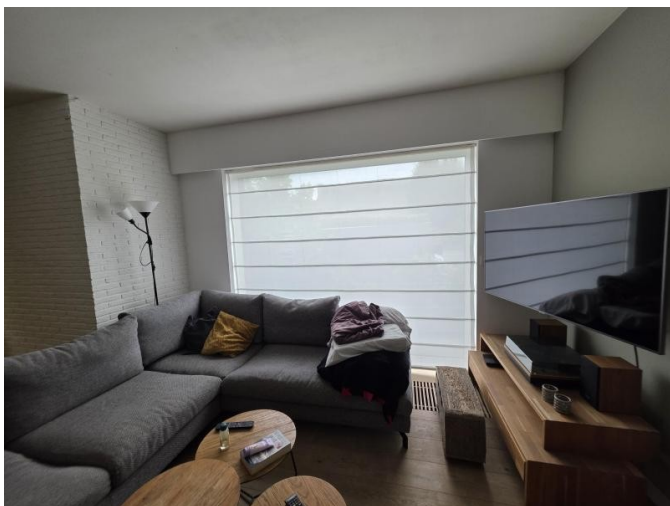
Situeringsfoto

De plafonds zijn bedekt met platen van de soort "Gyproc". Er is geen pleisterwerk te waarnemen in kader van niet-destructief onderzoek.

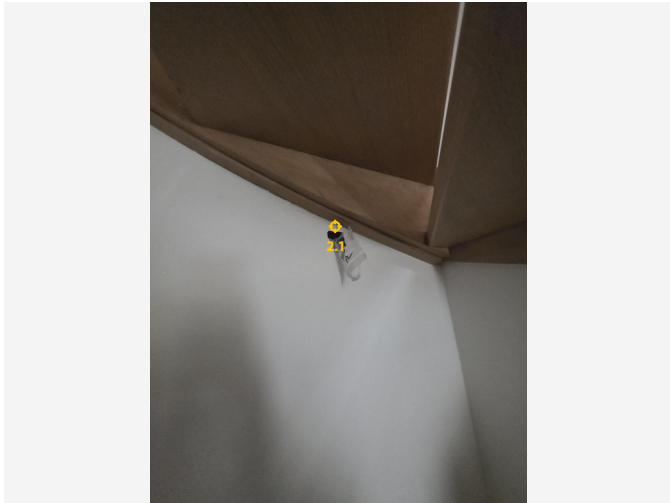
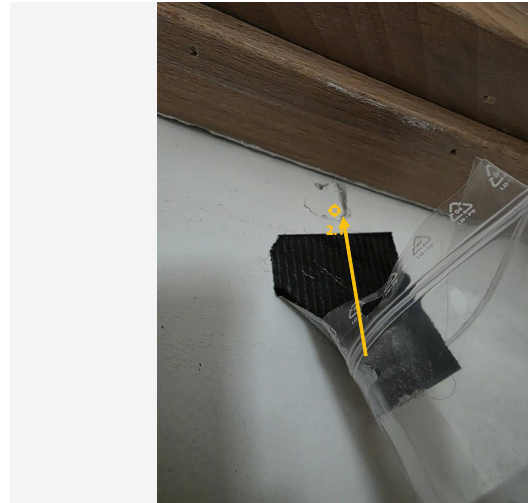
Geen asbest

| # | Type | Referentie | Resultaat |
|---|---|---|---|
| 2.1 | Mengmonster | M01 | Geen asbest |

| Opmerking | Alle muren bevatten pleisterwerk, behalve onderstaande ruimtes:<br><ul style="list-style-type: none"><li>- muur woonkamer</li><li>- garage</li><li>- volledige eerste verdieping</li><li>- bijgebouw</li></ul> |

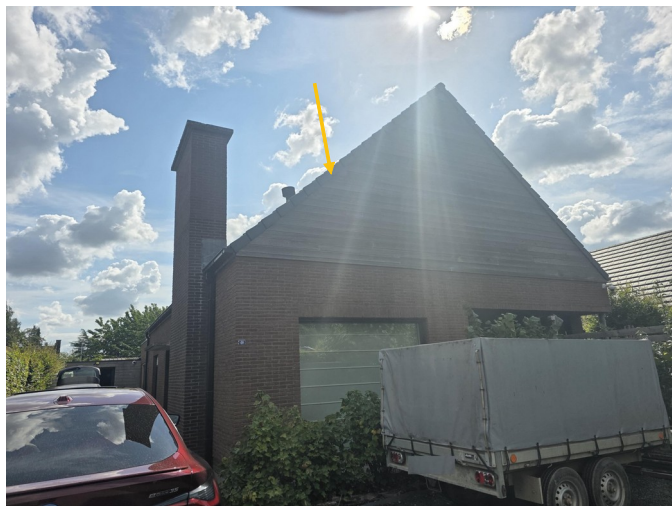
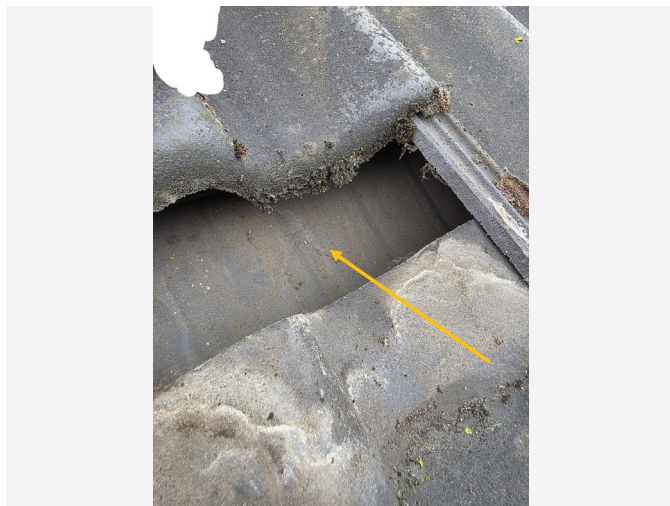
### Fiche 3: :> 5. (NV) Onderdak

| Beschrijving | Notitie | Terug te vinden op plannen |
|---|---|---|
| Fiche 3: :> 5. (NV) Onderdak | Bouwjaar >2009. | Plan 1.4: Doorsnede |

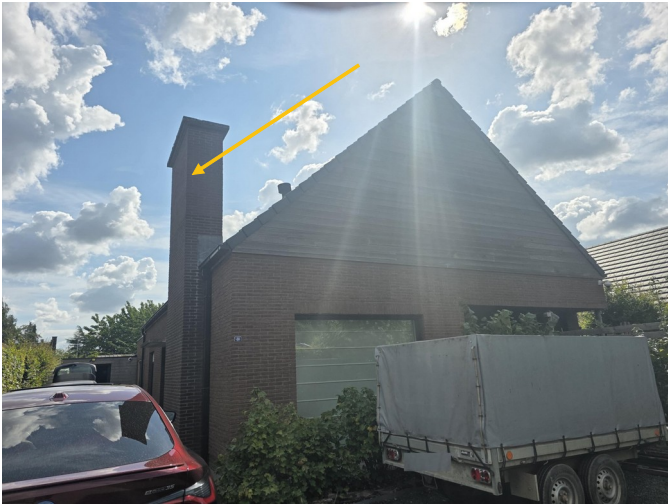
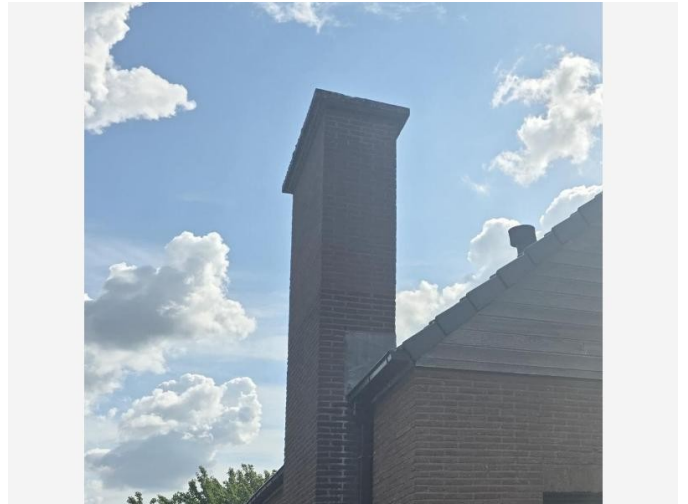
## Fiche 4: :-> 6. (NV) Rookgaskanalen

| Beschrijving | Notitie | Terug te vinden op plannen |
|---|---|---|
| Fiche 4: :> 6. (NV) Rookgaskanalen | Bouwjaar >2009. | Plan 1.2: Zijgevel |

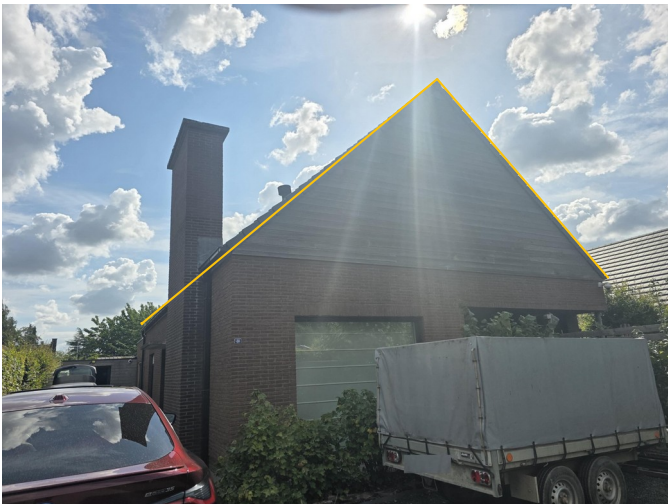
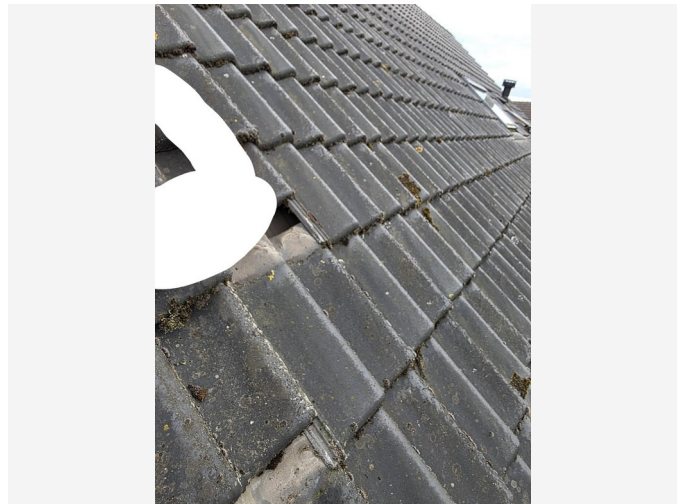
## Fiche 5: :-> 2. ZD - Zadeldak uit dakpannen

| Beschrijving | Notitie | Terug te vinden op plannen |
|---|---|---|
| Fiche 5: :> 2. ZD - Zadeldak uit dakpannen | Dit zadeldak/schuindak bestaat uitsluitend uit niet-asbestverdachte dakpannen. | Plan 1.4: Doorsnede |

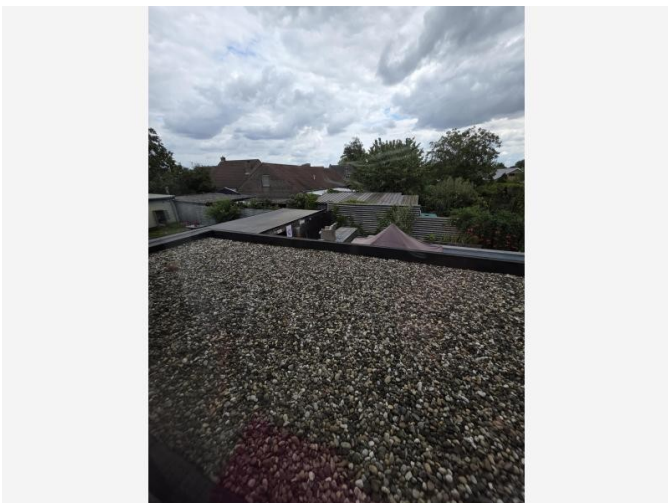
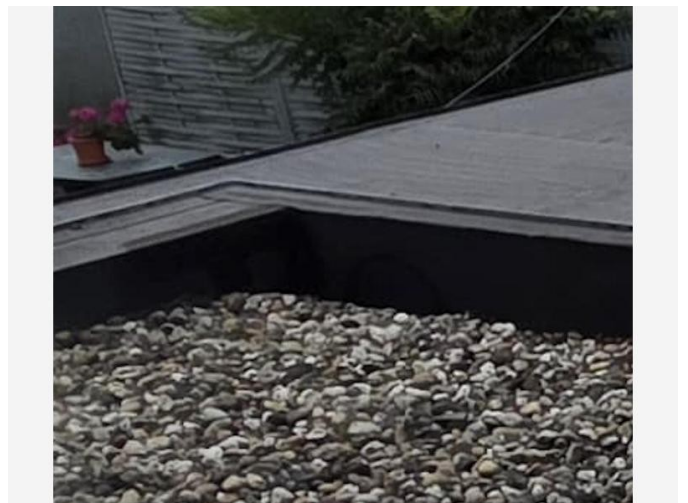
## Fiche 6: PD - EPDM plat dak

| Beschrijving | Notitie | Terug te vinden op plannen |
|---|---|---|
| Fiche 6: PD - EPDM plat dak | De bovenste laag van het plat dak is EPDM, wat een niet-asbestverdacht materiaal is. In kader van niet-destructief onderzoek is het niet mogelijk om uit te sluiten dat er zich onder deze laag EPDM diverse asbestverdachte toepassingen (bv. roofing) bevinden. | Plan 1.2: Zijgevel<br>Plan 1.3: V1<br>Plan 2.1: Bijgebouw plan |

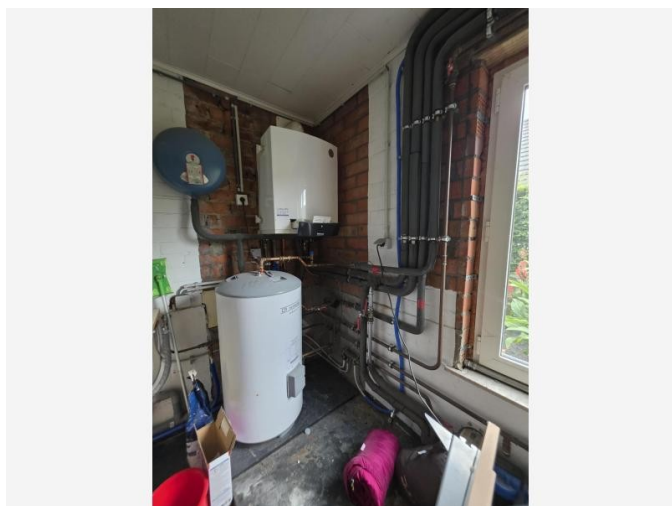
### Fiche 7: :> 7. (NW) Materialen aan de stookketel

| Beschrijving | Notitie | Terug te vinden op plannen |
|---|---|---|
| Fiche 7: :> 7. (NW) Materialen aan de stookketel | Van buiten zijn er geen asbestverdachte materialen (dichtingen, isolerend materiaal...) aan de stookketel vast te stellen. Gezien het bouwjaar, zouden er in de stookketel eventuele asbestverdachte materialen gebruikt kunnen zijn. De afwezigheid van betreffende asbestverdachte materialen is niet met zekerheid te concluderen in kader van standaard niet-destructief onderzoek. | Plan 1.1: V0 |
