Asbestinventarisatetest

Koning Boudewijnstraat 63, 8520 Kuurne

Attestnummer : 20230223-000434.000

Uitgegeven op : 23.02.2023

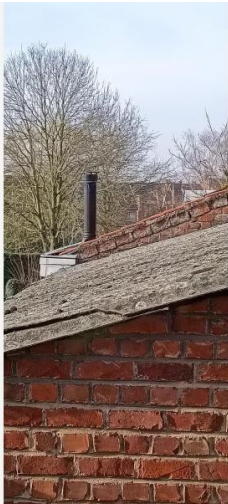
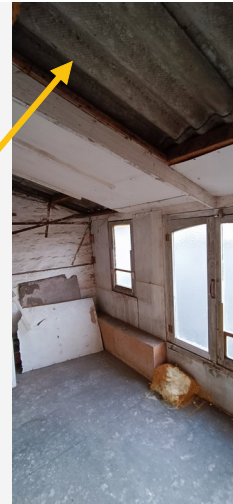
Het asbestmateriaal valt onder de mijlpaal van 2034.

Verwijderen

Eindbeoordeling materiaalrisico	Verhoogd materiaalrisico en/of verhoogde kans op vezelvrijgave
---------------------------------	--

Gebondenheid	Categorie 1: hechtgebonden in oorsprong
Asbestsoort (vezeltype)	Crocidoliet aanwezig
Asbestconcentratie	Laag (< 50%)
Afschermingsgraad van het gehele materiaal	Geheel of deels (ook) vrij aan de binnenlucht
Toestand van het materiaal	Licht beschadigd, licht verweerd. Intact materiaal type Pical – asbestboard of categorie III 'gebondenheid'

Beschrijving	GOLFPLAAT BOVEN KEUKEN EN BEERGING
Omgeving	Grenst aan binnen- en buitenlucht
Primaire drager	Schuin dak
Asbestmateriaal	Dak- en gevelbekleding - Golfplaat
Bindmiddel van asbestmateriaal	Cement
Gebondenheid op basis van bindmiddel	Hecht
Hoeveelheid (oppervlakte - aantal)	• 25,00 m ² - 1 stuk
Totale oppervlakte	25,00 m ²
Eenvoudig bereikbaar	Ja

- Zorg voor een veilig beheer. Vermijd het beschadigen van het asbestmateriaal. Controleer de toestand jaarlijks op wijzigingen.
- Verwijder dit asbestmateriaal zo snel mogelijk. Volg de toestand goed op.

- Eenvoudige handelingen: mag via doe-het-zelf of door werknemer(s) met opleidingsattest eenvoudige handelingen
Eenvoudige handeling doe-het zelf. De plaat kan voorzichtig verwijderen worden, de plaat extra bevochtigen om stof te voorkomen + dragen van de nodige beschermingsmiddelen (mondmasker ffp3, handschoenen, tyvec) Bij de gemeente/containerpark afsluitzakken halen om dubbel in te pakken en af te voeren naar het containerpark.

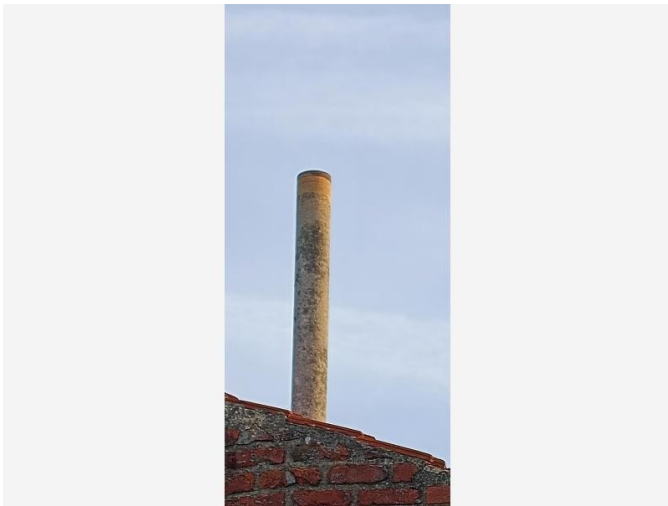
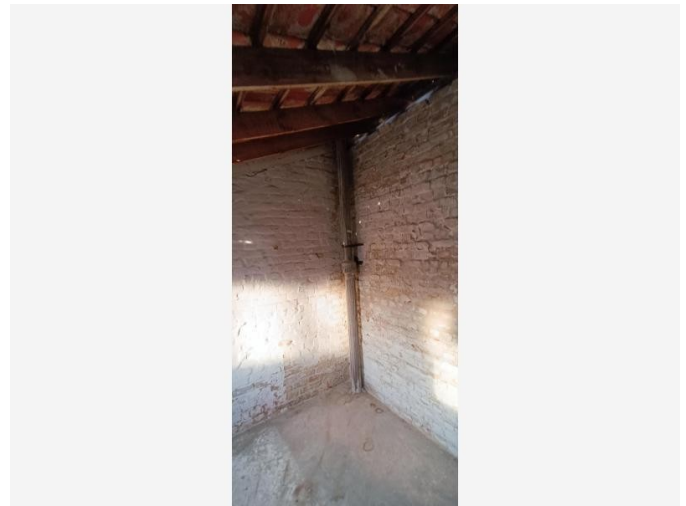
Het asbestmateriaal valt onder de mijlpaal van 2034.

Verwijderen

Eindbeoordeling materiaalrisico	Verhoogd materiaalrisico en/of verhoogde kans op vezelvrijgave
---------------------------------	--

Gebondenheid	Categorie 1: hechtgebonden in oorsprong
Asbestsoort (vezeltype)	Crocidoliet aanwezig
Asbestconcentratie	Laag (< 50%)
Afschermingsgraad van het gehele materiaal	Geheel of deels (ook) vrij aan de binnenlucht
Toestand van het materiaal	Licht beschadigd, licht verweerd. Intact materiaal type Pical – asbestboard of categorie III 'gebondenheid'

Beschrijving	ROOKGASKANAAL
Omgeving	Grenst aan binnen- en buitenlucht
Primaire drager	HVAC infrastructuur en uitrusting
Asbestmateriaal	Rookgaskanaal
Bindmiddel van asbestmateriaal	Cement
Gebondenheid op basis van bindmiddel	Hecht
Hoeveelheid (lengte - omtrek - dikte - aantal)	<ul style="list-style-type: none">• 10,00 m - 50,00 cm - 1,00 cm - 1 stuk
Totaal volume	0,05 m ³
Eenvoudig bereikbaar	Ja
Bevestigingswijze	<ul style="list-style-type: none">• Verlijmd, ingegoten, versmeerd

Identificatiemethode	Vaststelling zonder monstername
Destructieve handeling voor identificatie	Nee
Opmerking	Dit is een raming. Het kanaal loopt via gelijkvloers en eerste verdieping en steekt 1.5m boven het dak uit.

- Zorg voor een veilig beheer. Vermijd het beschadigen van het asbestmateriaal. Controleer de toestand jaarlijks op wijzigingen.

- Eenvoudige handelingen: mag via doe-het-zelf of door werknemer(s) met opleidingsattest eenvoudige handelingen
Gezien het rookgaskanaal ingecementeerd is zal de cement voorzichtig losgekapt moeten worden rond de buis. Daarna de buis zonder breken verwijderen. In asbestbag plaatsen en naar containerpark brengen. Het dragen van beschermende kledij is verplicht.

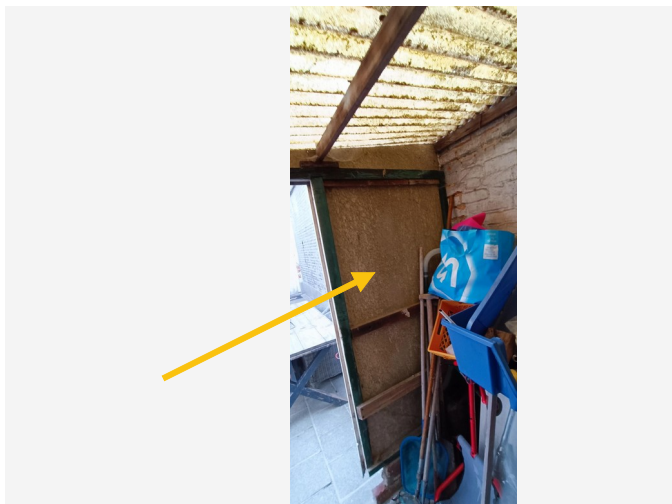
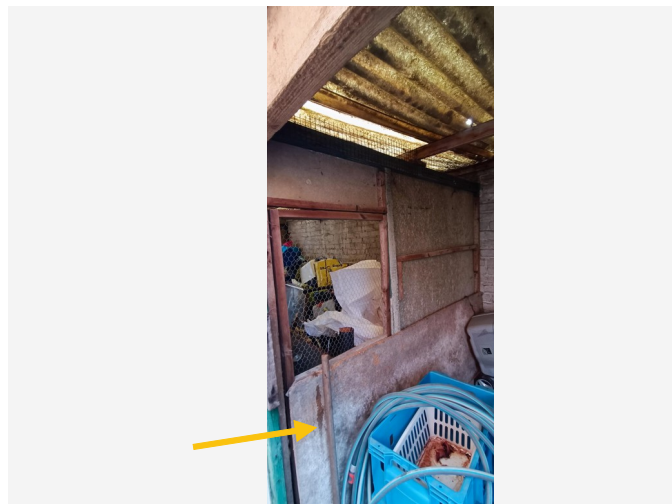
Het asbestmateriaal valt onder de mijlpaal van 2040.

Zorgvuldig beheren

Eindbeoordeling materiaalrisico	Laag materiaalrisico en/of verlaagde kans op vezelvrijgave
---------------------------------	--

Gebondenheid	Categorie 1: hechtgebonden in oorsprong
Asbestsoort (vezeltype)	Crocidoliet aanwezig
Asbestconcentratie	Laag (< 50%)
Afschermingsgraad van het gehele materiaal	Geheel of deels (ook) vrij aan de binnenlucht
Toestand van het materiaal	Onbeschadigd, niet verweerd

Beschrijving	MENUISERITEPLATEN TEGEN WAND KOT
Omgeving	Grenst aan binnen- en buitenlucht
Primaire drager	Wand buitenschil
Asbestmateriaal	Plaat, paneel, tablet - Type Menuiserite
Bindmiddel van asbestmateriaal	Cement
Gebondenheid op basis van bindmiddel	Hecht
Hoeveelheid (oppervlakte - dikte - aantal)	• 13,00 m ² - 0,50 cm - 1 stuk
Totaal volume	0,065 m ³

- Zorg voor een veilig beheer. Vermijd het beschadigen van het asbestmateriaal. Controleer de toestand jaarlijks op wijzigingen.
- Verwijder dit asbestmateriaal zo snel mogelijk. Volg de toestand goed op.

- Eenvoudige handelingen: mag via doe-het-zelf of door werknemer(s) met opleidingsattest eenvoudige handelingen

Mag verwijderd worden door werknemers met de juiste opleiding.

Wanneer deze onbeschadigd en in 1 stuk verwijderd kunnen worden mogen deze verwijderingswerken door een particulier uitgevoerd worden. Verpakken en bevochtigen.

De platen mogen op geen enkele manier gereinigd of afgeschuurd worden. (totaalverbod sinds 27 april 2019)

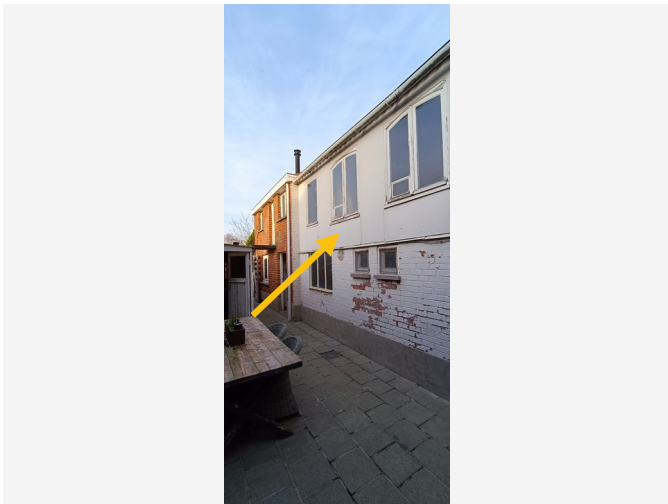
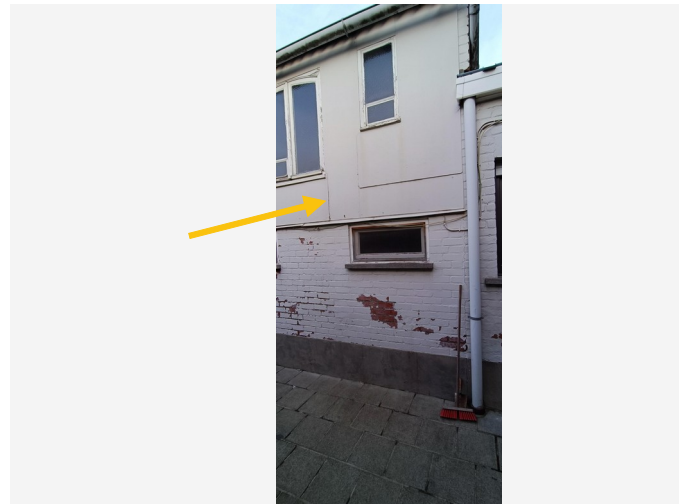
Het asbestmateriaal valt onder de mijlpaal van 2040.

Zorgvuldig beheren

Eindbeoordeling materiaalisico	Laag materiaalisico en/of verlaagde kans op vezelvrijgave
--------------------------------	---

Gebondenheid	Categorie 1: hechtgebonden in oorsprong
Asbestsoort (vezeltype)	Crocidoliet aanwezig
Asbestconcentratie	Laag (< 50%)
Afschermingsgraad van het gehele materiaal	Geheel of deels vrij aan de buitenlucht
Toestand van het materiaal	Licht beschadigd, licht verweerd. Intact materiaal type Pical – asbestboard of categorie III 'gebondenheid'

Beschrijving	MENUISERITEPLATEN TEGEN MUUR
Omgeving	Buiten
Primaire drager	Wand buitenschil
Asbestmateriaal	Plaat, paneel, tablet - Type Menuiserite
Bindmiddel van asbestmateriaal	Cement
Gebondenheid op basis van bindmiddel	Hecht
Hoeveelheid (oppervlakte - dikte - aantal)	● 12,50 m ² - 0,50 cm - 1 stuk
Totaal volume	0,063 m ³

- Zorg voor een veilig beheer. Vermijd het beschadigen van het asbestmateriaal. Controleer de toestand jaarlijks op wijzigingen.

- Eenvoudige handelingen: mag via doe-het-zelf of door werknemer(s) met opleidingsattest eenvoudige handelingen

Mag verwijderd worden door werknemers met de juiste opleiding.

Wanneer deze onbeschadigd en in 1 stuk verwijderd kunnen worden mogen deze verwijderingswerken door een particulier uitgevoerd worden. Verpakken en bevochtigen.

De platen mogen op geen enkele manier gereinigd of afgeschuurd worden. (totaalverbod sinds 27 april 2019)

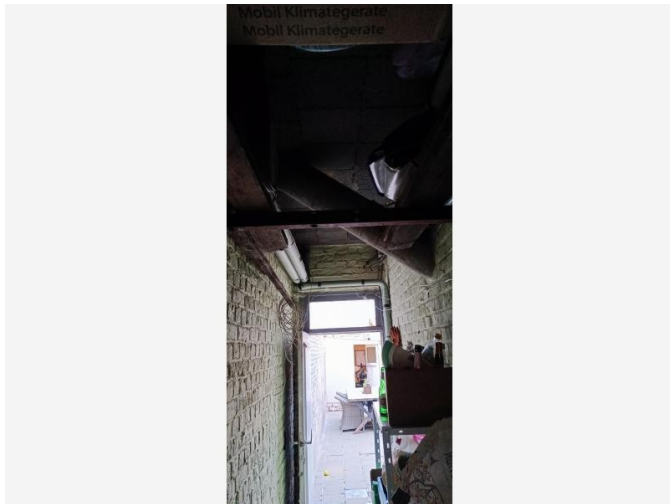
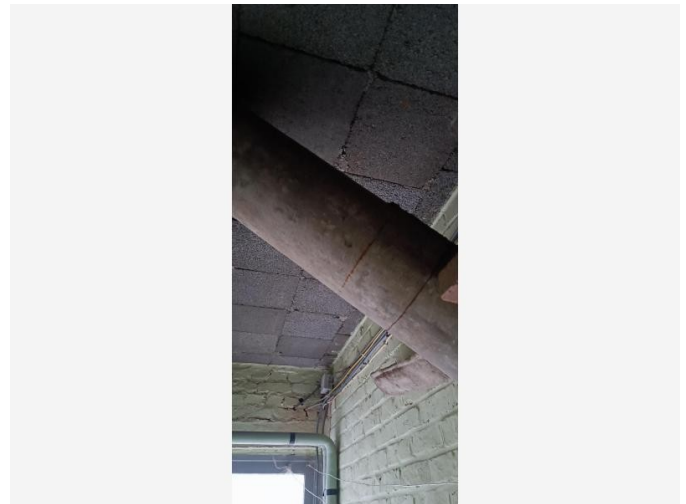
Het asbestmateriaal valt onder de mijlpaal van 2040.

Zorgvuldig beheren

Eindbeoordeling materiaalrisico	Laag materiaalrisico en/of verlaagde kans op vezelvrijgave
---------------------------------	--

Gebondenheid	Categorie 1: hechtgebonden in oorsprong
Asbestsoort (vezeltype)	Crocidoliet aanwezig
Asbestconcentratie	Laag (< 50%)
Afschermingsgraad van het gehele materiaal	Geheel of deels (ook) vrij aan de binnenlucht
Toestand van het materiaal	Onbeschadigd, niet verweerd

Beschrijving	ROOKGASKANAAL VAN KACHEL LIVING
Omgeving	Binnen
Primaire drager	HVAC infrastructuur en uitrusting
Asbestmateriaal	Rookgaskanaal
Bindmiddel van asbestmateriaal	Cement
Gebondenheid op basis van bindmiddel	Hecht
Hoeveelheid (lengte - omtrek - dikte - aantal)	<ul style="list-style-type: none">• 2,00 m - 100,00 cm - 1,00 cm - 1 stuk
Totaal volume	0,02 m ³
Eenvoudig bereikbaar	Ja
Bevestigingswijze	<ul style="list-style-type: none">• Verlijmd, ingegoten, versmeerd
Identificatiemethode	Vaststelling zonder monsternamen

- Zorg voor een veilig beheer. Vermijd het beschadigen van het asbestmateriaal. Controleer de toestand jaarlijks op wijzigingen.

- Eenvoudige handelingen: mag via doe-het-zelf of door werknemer(s) met opleidingsattest eenvoudige handelingen
Gezien het rookgaskanaal ingecementeerd is zal de cement voorzichtig losgekapt moeten worden rond de buis. Daarna de buis zonder breken verwijderen. In asbestbag plaatsen en naar containerpark brengen. Het dragen van beschermende kledij is verplicht.

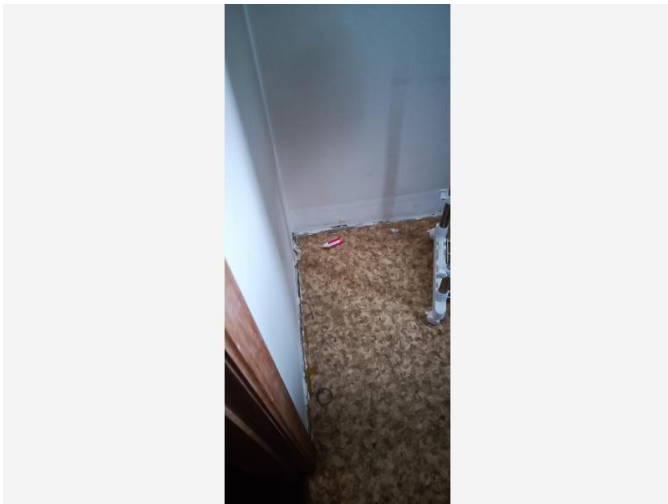
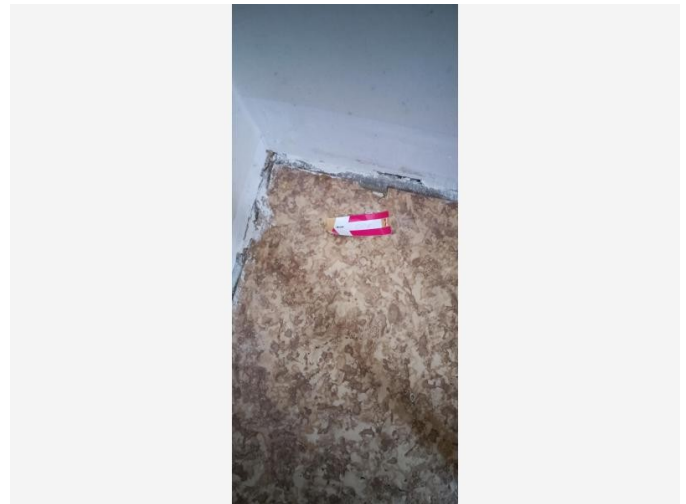
Het asbestmateriaal valt onder de mijlpaal van 2040.

Zorgvuldig beheren

Eindbeoordeling materiaalrisico	Zeer laag materiaalrisico en/of zeer lage kans op vezelvrijgave
---------------------------------	---

Gebondenheid	Categorie 1: hechtgebonden in oorsprong
Asbestsoort (vezeltype)	Alleen chrysotiel
Asbestconcentratie	Laag (< 50%)
Afschermingsgraad van het gehele materiaal	Niet stootvaste afscherming
Toestand van het materiaal	Onbeschadigd, niet verweerd

#	Type	Referentie	Resultaat
6.1	Puntmonster	006	Chrysotiel

Beschrijving	VINYL 1E VERDIEP
Omgeving	Binnen
Primaire drager	Vloer
Asbestmateriaal	Prefab - afwerking - Vloerzeil
Bindmiddel van asbestmateriaal	Kunststof of -hars
Gebondenheid op basis van bindmiddel	Hecht

- Zorg voor een veilig beheer. Vermijd het beschadigen van het asbestmateriaal. Controleer de toestand jaarlijks op wijzigingen.

- Eenvoudige handelingen: mag via doe-het-zelf of door werknemer(s) met opleidingsattest eenvoudige handelingen

Dek de zoldervloer af met plastic folie . Verwijder de dakpannen. Fixeer het plaatmateriaal , de asbesthoudende platen één voor één en in hun geheel verwijderen. Niet gooien, niet breken. Reinig nadien de draagstructuur met vochtige doeken (+ hepa stofzuiger kan niet gehuurd worden dus voor een particulier niet mogelijk .) Alle werknemer(s) moeten wel beschikken over een opleidingsattest eenvoudige handelingen 8u

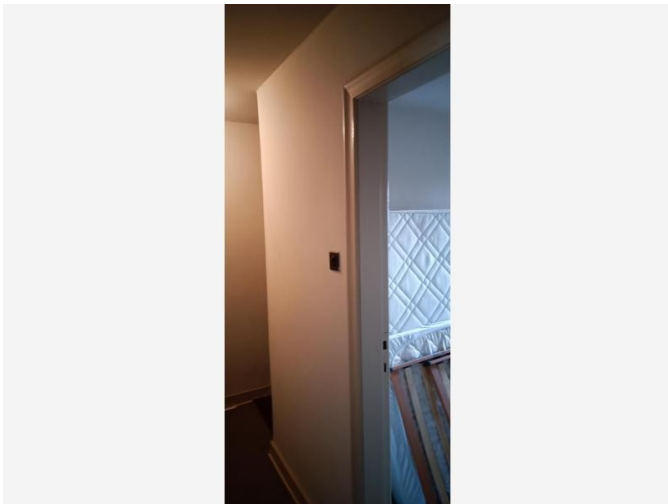
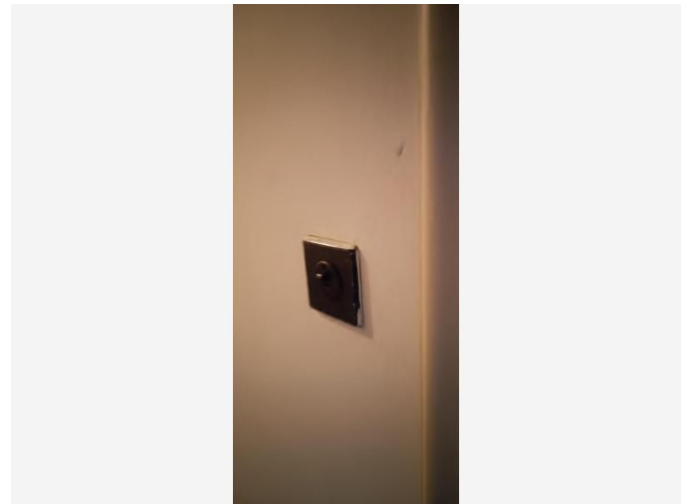
Het asbestmateriaal valt onder de mijlpaal van 2040.

Zorgvuldig beheren

Eindbeoordeling materiaalrisico	Laag materiaalrisico en/of verlaagde kans op vezelvrijgave
---------------------------------	--

Gebondenheid	Categorie 1: hechtgebonden in oorsprong
Asbestsoort (vezeltype)	Crocidoliet aanwezig
Asbestconcentratie	Laag (< 50%)
Afschermingsgraad van het gehele materiaal	Geheel of deels (ook) vrij aan de binnenlucht
Toestand van het materiaal	Onbeschadigd, niet verweerd

Beschrijving	BAKELIET SCHAKELAAR
Omgeving	Binnen
Primaire drager	Binnenwand
Asbestmateriaal	Plaat, paneel, tablet - Type Bakeliet
Bindmiddel van asbestmateriaal	Kunststof of -hars
Gebondenheid op basis van bindmiddel	Hecht
Hoeveelheid (oppervlakte - dikte - aantal)	• 0,50 m ² - 0,40 cm - 1 stuk
Totaal volume	0,002 m ³
Eenvoudig bereikbaar	Ja
Bevestigingswijze	• Geschroefd
Identificatiemethode	Vaststelling zonder monsternamen

- Zorg voor een veilig beheer. Vermijd het beschadigen van het asbestmateriaal. Controleer de toestand jaarlijks op wijzigingen.

- Eenvoudige handelingen: mag via doe-het-zelf of door werknemer(s) met opleidingsattest eenvoudige handelingen
De asbest toepassing is zeer hecht gebonden. Het verwijderen kan zonder het materiaal te beschadigen, op die manier is het risico op contaminatie uiterst beperkt. Het afval moet op een correcte manier worden afgevoerd.

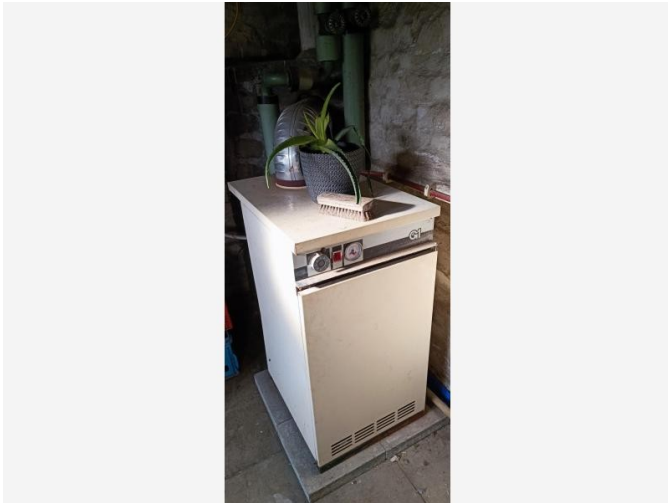
CV ketel opgezocht op <https://www.iad-online.nl/> zonder resultaat
mogelijks bevat de CV ketel asbesthoudende materialen zoals pakkingen/dichtingen
bij onderhoud te controleren en de asbesthoudende materialen te vervangen/verwijderen

Identificatiemethode	Redelijk vermoeden
Primaire drager	HVAC infrastructuur en uitrusting
(Asbest)materiaal	Pakking, dichting
Bindmiddel	Karton - papier - viltachtig
Gebondenheid bindmiddel	Niet-hechtgebonden

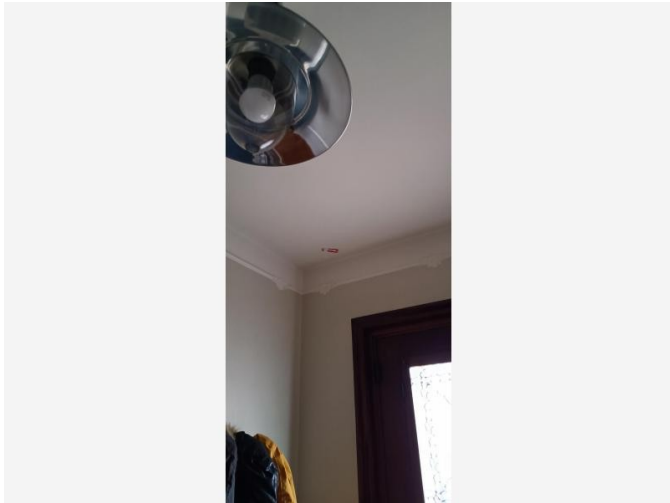
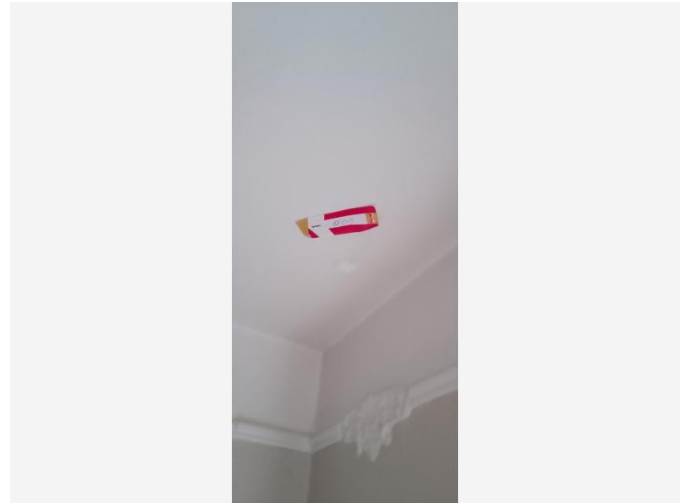
Fiche 9: PLEISTERWERK PLAFOND

Geen asbest

#	Type	Referentie	Resultaat
9.1	Mengmonster	001	Geen asbest

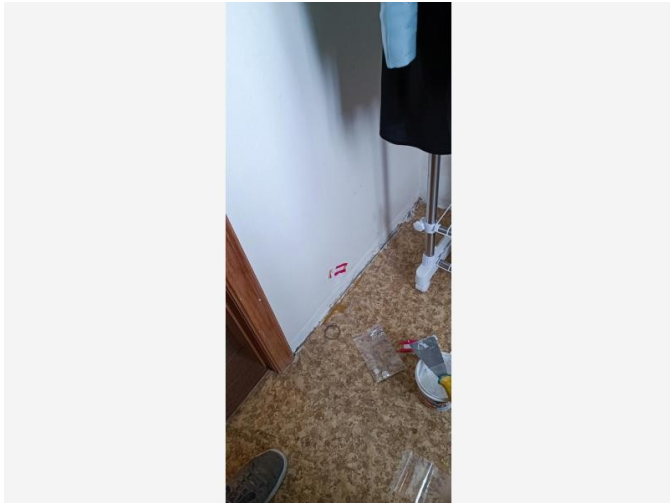
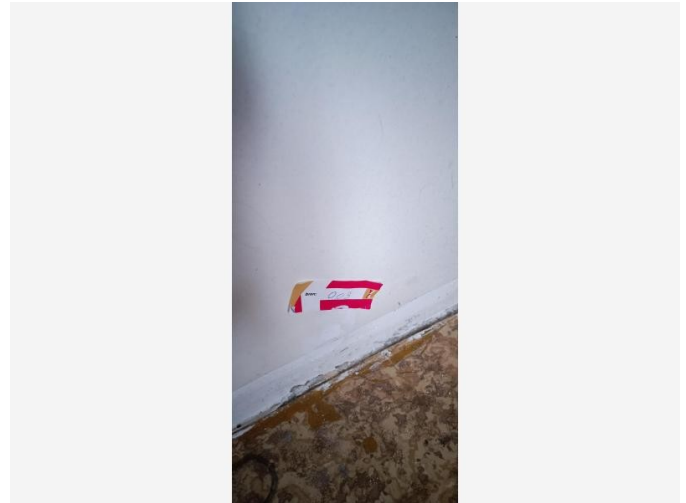
Geen asbest

#	Type	Referentie	Resultaat
10.1	Mengmonster	003	Geen asbest

Beschrijving	PLEISTERWERK MUUR
Omgeving	Binnen
Primaire drager	Binnenwand

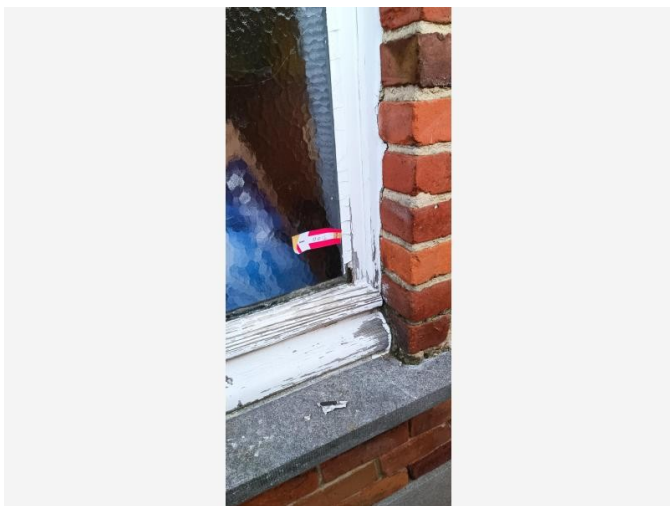
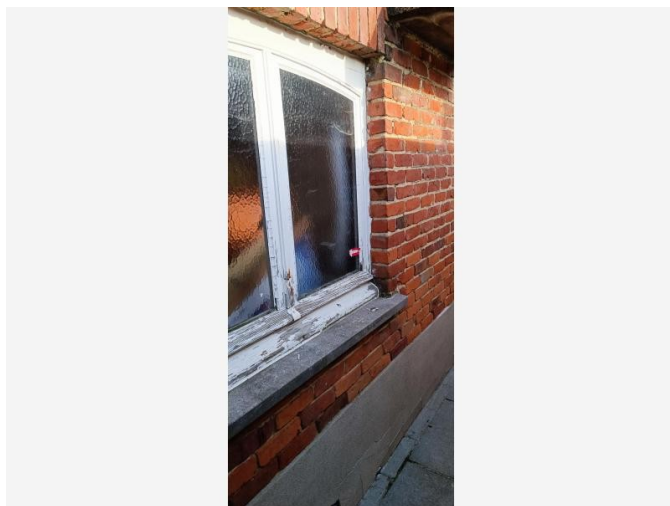
Geen asbest

#	Type	Referentie	Resultaat
11.1	Puntmonster	002	Geen asbest

Beschrijving	STOPVERF RAMEN EN DEUREN
Omgeving	Buiten
Primaire drager	Wandopening verticaal (raam, deur, ...)

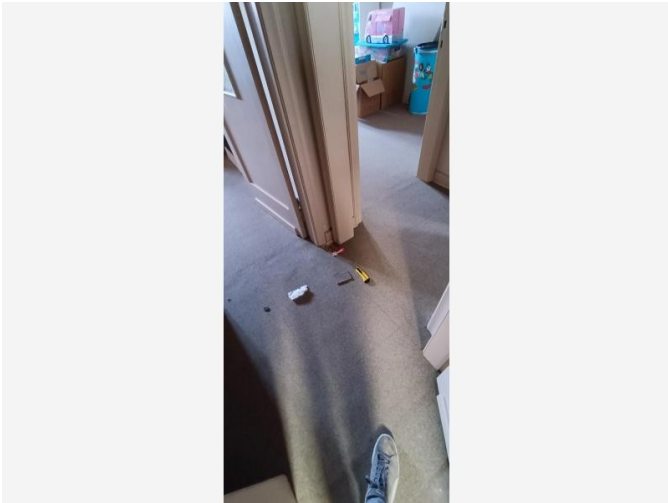
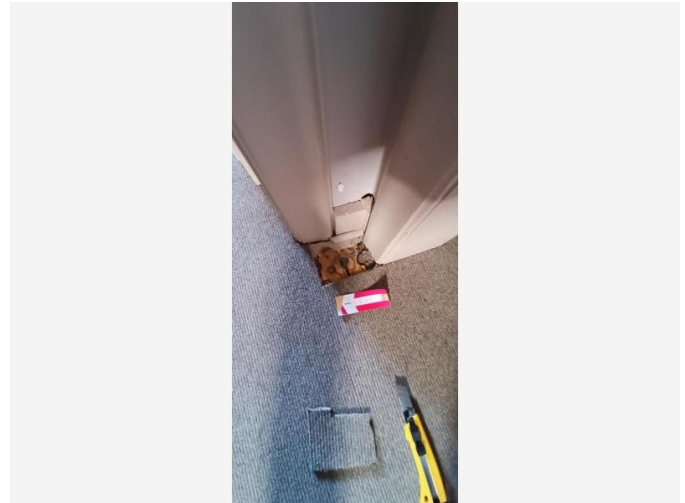
Geen asbest

#	Type	Referentie	Resultaat
12.1	Puntmonster	005	Geen asbest

Beschrijving	VINYL 2E VERDIEP
Omgeving	Binnen
Primaire drager	Vloer
Bindmiddel van materiaal	Kunststof of -hars

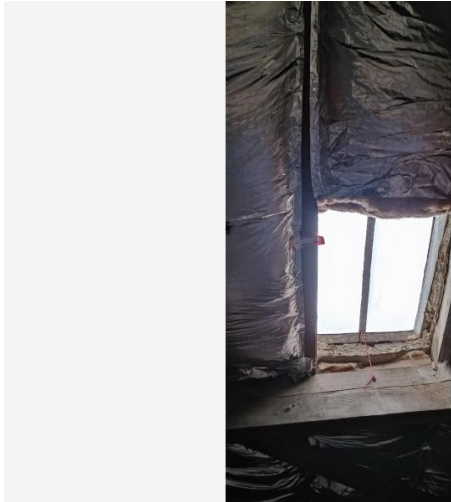
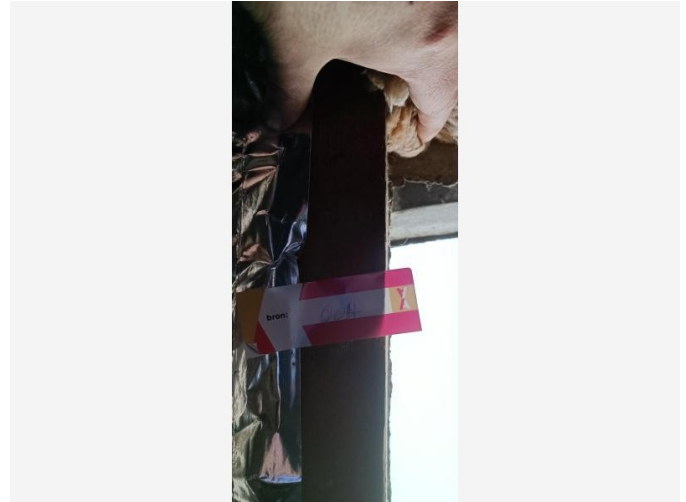
Fiche 13: ONDERDAK IN ASBESTCEMENTPLATEN WONING

Geen asbest

Beschrijving	ONDERDAK IN ASBESTCEMENTPLATEN WONING
Omgeving	Binnen
