# Asbestinventarisatetest

Sint-Nikolaasstraat 9, 3800 Sint-Truiden

Attestnummer : 20240208-000092.000

Uitgegeven op : 08.02.2024

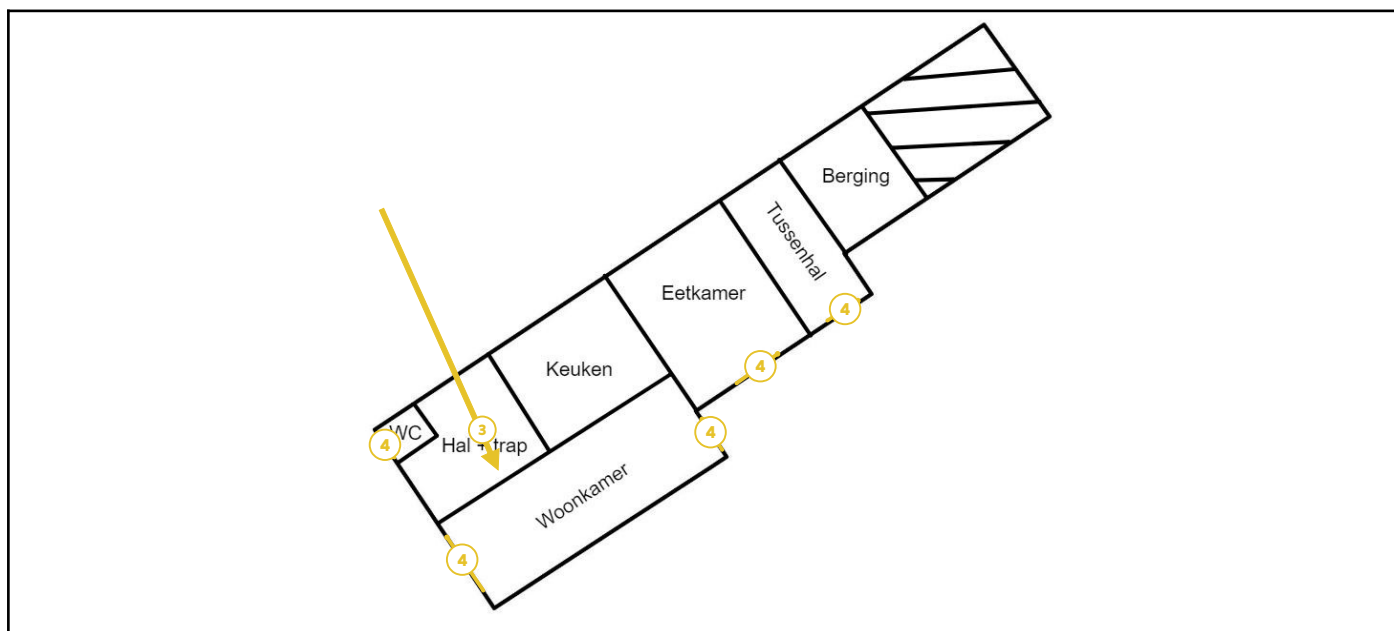
## Plan 1.3: Plan gelijkvloers

Beschrijving	Type	Actie
3. Elektrische uitrusting	Asbestmateriaal	Zorgvuldig beheren
4. Vensterbanken	Asbestmateriaal	Zorgvuldig beheren

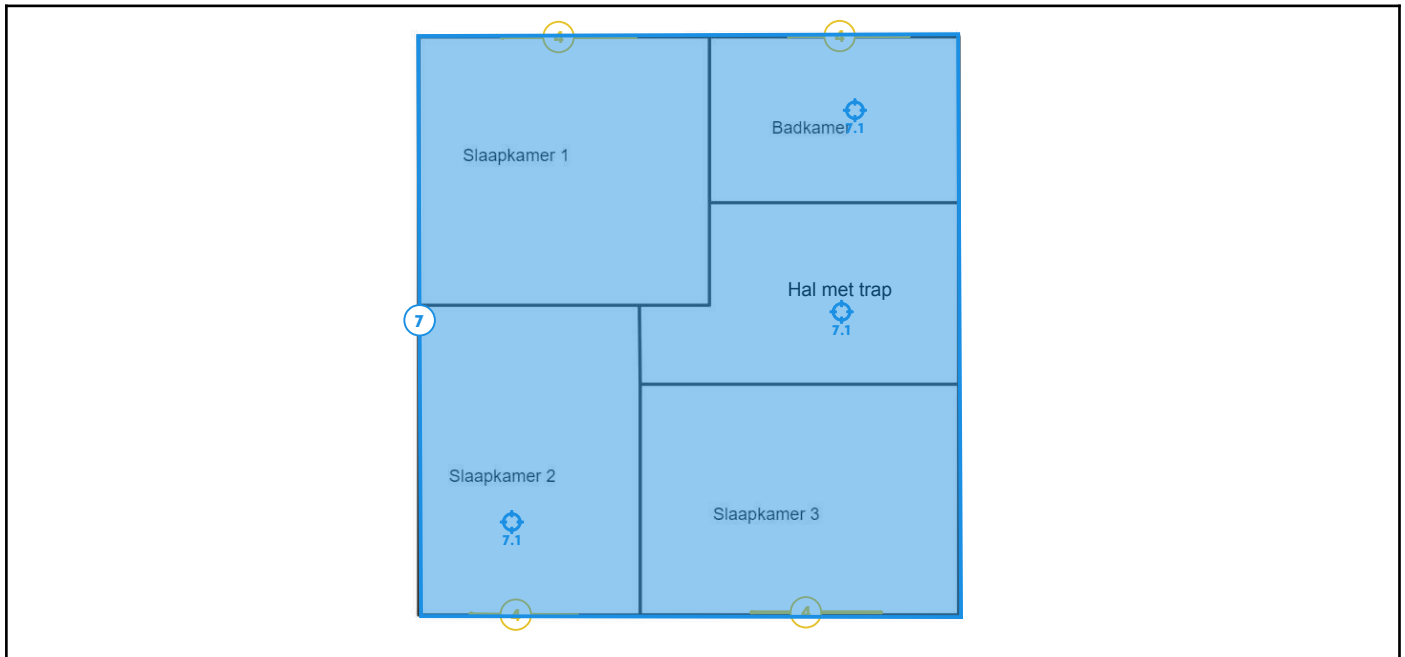
## Plan 1.4: Plan eerste verdieping

Beschrijving	Type	Actie
4. Vensterbanken	Asbestmateriaal	Zorgvuldig beheren
7. Pleisterwerk plafonds	Geen asbest	-
7.1 Code: 8073758	Mengmonster	-

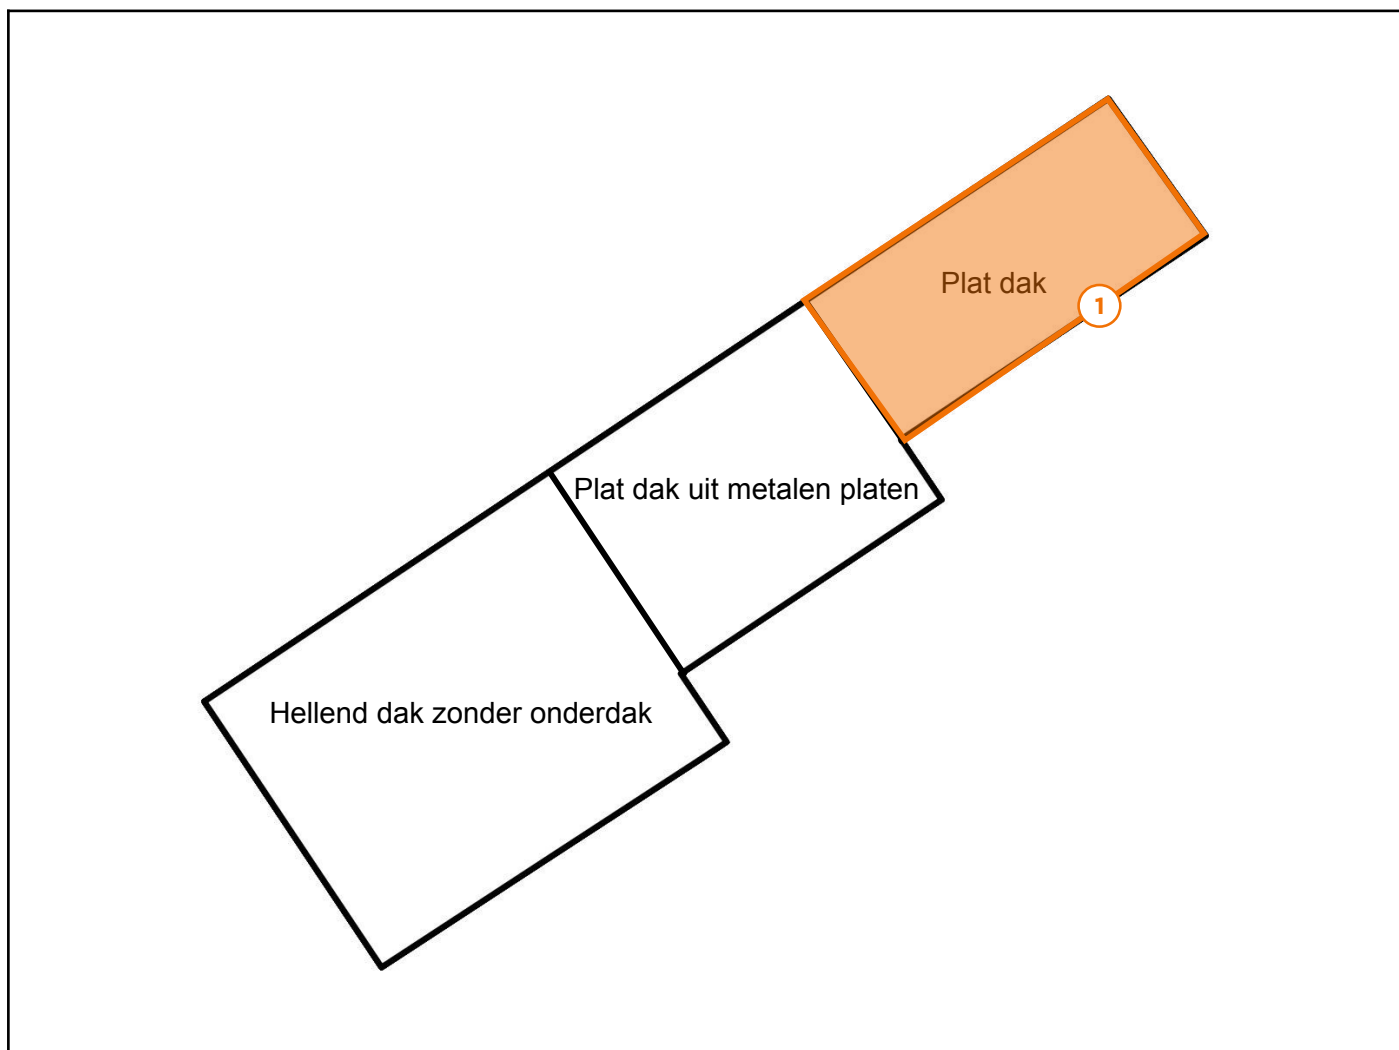
## Plan 1.6: Dakplan

Beschrijving	Type	Actie
1. Golfplaten achterbouw	Asbestmateriaal	<a href="#">Verwijderen</a>

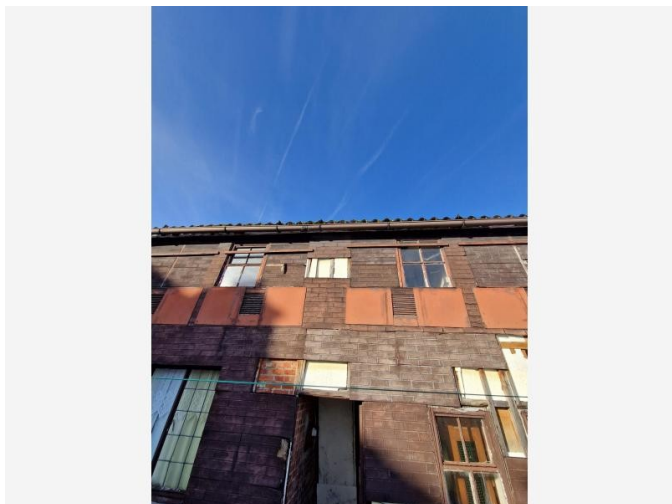
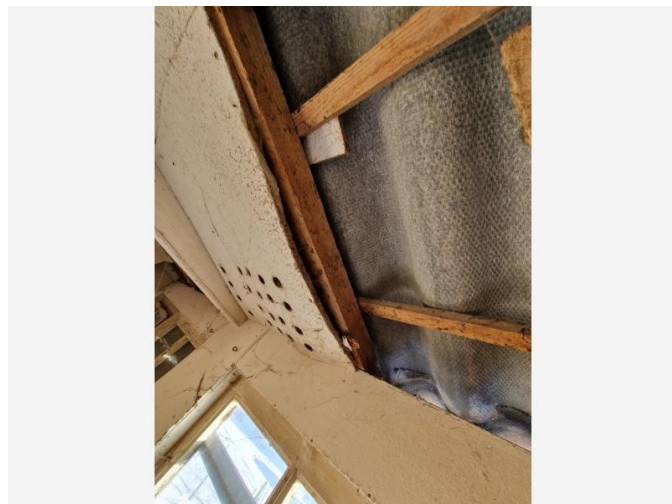
Het asbestmateriaal valt onder de mijlpaal van 2034.

[Verwijderen](#)

Eindbeoordeling materiaalrisico	Verhoogd materiaalrisico en/of verhoogde kans op vezelvrijgave
---------------------------------	--

Gebondenheid	Categorie 1: hechtgebonden in oorsprong
Asbestsoort (vezeltype)	Crocidoliet aanwezig
Asbestconcentratie	Laag (< 50%)
Afschermingsgraad van het gehele materiaal	Geheel of deels vrij aan de buitenlucht
Toestand van het materiaal	Matig beschadigd, matig verweerd

Beschrijving	Golfplaten achterbouw
Omgeving	Grenst aan binnen- en buitenlucht
Primaire drager	Plat dak
Asbestmateriaal	Dak- en gevelbekleding - Golfplaat
Bindmiddel van asbestmateriaal	Cement
Gebondenheid op basis van bindmiddel	Hecht
Hoeveelheid (oppervlakte - aantal)	<ul style="list-style-type: none"><li>• 30,00 m<sup>2</sup> - 1 stuk</li></ul>
Totale oppervlakte	30,00 m <sup>2</sup>
Eenvoudig bereikbaar	Ja
Bevestigingswijze	<ul style="list-style-type: none"><li>• Geschroefd</li><li>• Genageld, geniet</li></ul>

- Verwijder dit asbestmateriaal zo snel mogelijk. Volg de toestand goed op.
- Hemelwater dat afspoelt van asbestcement daken of gevels kan asbestdeeltjes bevatten. Gebruik het enkel voor gesloten circuits (bv. spoelen toiletten). Reinig na het vervangen van het dak of de gevel de dakgoten en regenwaterput of -ton om asbesthoudend sediment of slib te verwijderen

- Eenvoudige handelingen: mag via doe-het-zelf of door werknemer(s) met opleidingsattest eenvoudige handelingen  
Deze toepassing kan met eenvoudige handelingen verwijderd worden door een doe-het-zelver of een professional die beschikt over het opleidingsattest 'Asbestverwijdering eenvoudige handelingen'. Bij het verwijderen moet steeds rekening worden gehouden met alle milieu- en veiligheidsvoorschriften.

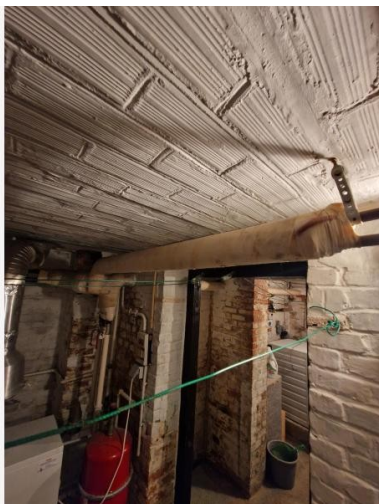
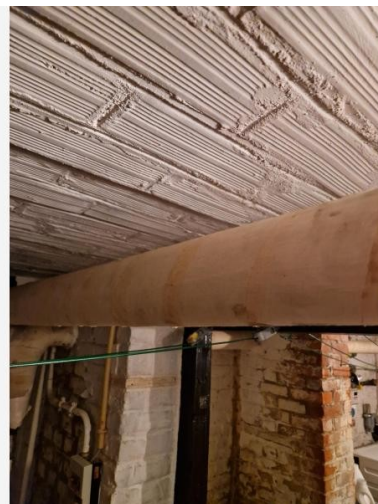
Het asbestmateriaal valt onder de mijlpaal van 2034.

Maatregelen nemen

Eindbeoordeling materiaalrisico	Verhoogd materiaalrisico en/of verhoogde kans op vezelvrijgave
---------------------------------	--

Gebondenheid	Categorie 2: niet-hechtgebonden met matrix
Asbestsoort (vezeltype)	Amfibool aanwezig, uitgezonderd crocidoliet
Asbestconcentratie	Hoog ( $\geq 50\%$ )
Afschermingsgraad van het gehele materiaal	Geheel of deels (ook) vrij aan de binnenlucht
Toestand van het materiaal	Licht beschadigd, licht verweerd. Intact materiaal type Pical – asbestboard of categorie III 'gebondenheid'

#	Type	Referentie	Resultaat
2.1	Mengmonster	8073759	Amosiet
2.2	Mengmonster	8073760	Amosiet

Beschrijving	Leidingisolatie kelder
Omgeving	Binnen
Primaire drager	HVAC infrastructuur en uitrusting
Asbestmateriaal	In-situ afwerkingslagen - Pleisterwerk (wand, plafond, ...)
Bindmiddel van asbestmateriaal	Gips - kalk
Gebondenheid op basis van bindmiddel	Niet-hechtgebonden

- Verwijder dit asbestmateriaal zo snel mogelijk. Volg de toestand goed op.

- Hermetische zone (erkend asbestverwijderaar)  
Mag enkel verwijderd worden door middel van hermetisch afgesloten zone (erkend asbestverwijderaar). Bij het verwijderen moet steeds rekening worden gehouden met alle milieu- en veiligheidsvoorschriften.

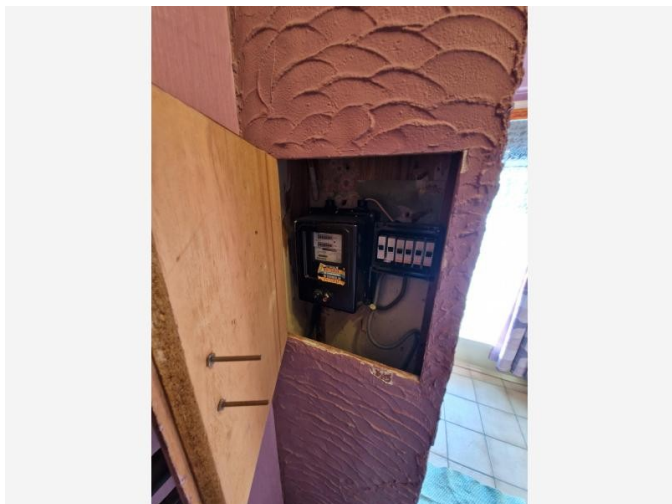
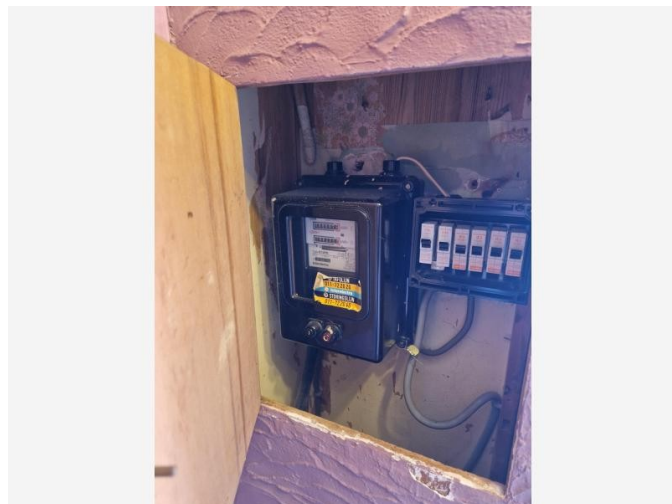
Het asbestmateriaal valt onder de mijlpaal van 2040.

Zorgvuldig beheren

Eindbeoordeling materiaalrisico	Laag materiaalrisico en/of verlaagde kans op vezelvrijgave
---------------------------------	--

Gebondenheid	Categorie 1: hechtgebonden in oorsprong
Asbestsoort (vezeltype)	Crocidoliet aanwezig
Asbestconcentratie	Laag (< 50%)
Afschermingsgraad van het gehele materiaal	Geheel of deels (ook) vrij aan de binnenlucht
Toestand van het materiaal	Onbeschadigd, niet verweerd

Beschrijving	Elektriciteitsuitrusting
Omgeving	Binnen
Primaire drager	Communicatie en elektrische infrastructuur en uitrusting
Asbestmateriaal	Plaat, paneel, tablet - Type Bakeliet
Bindmiddel van asbestmateriaal	Kunststof of -hars
Gebondenheid op basis van bindmiddel	Hecht
Hoeveelheid (oppervlakte - dikte - aantal)	• 0,20 m <sup>2</sup> - 2,00 cm - 1 stuk
Totaal volume	0,004 m <sup>3</sup>
Eenvoudig bereikbaar	Ja
Bevestigingswijze	• Verlijmd, ingegoten, versmeerd
Identificatiemethode	Vaststelling zonder monsternamen

- Zorg voor een veilig beheer. Vermijd het beschadigen van het asbestmateriaal. Controleer de toestand jaarlijks op wijzigingen.

- Eenvoudige handelingen: mag via doe-het-zelf of door werknemer(s) met opleidingsattest eenvoudige handelingen  
De elektrische installatie moet verwijderd worden door een professional die een elektrische opleiding heeft gevolgd. Bij het verwijderen moet steeds rekening worden gehouden met alle milieu- en veiligheidsvoorschriften.

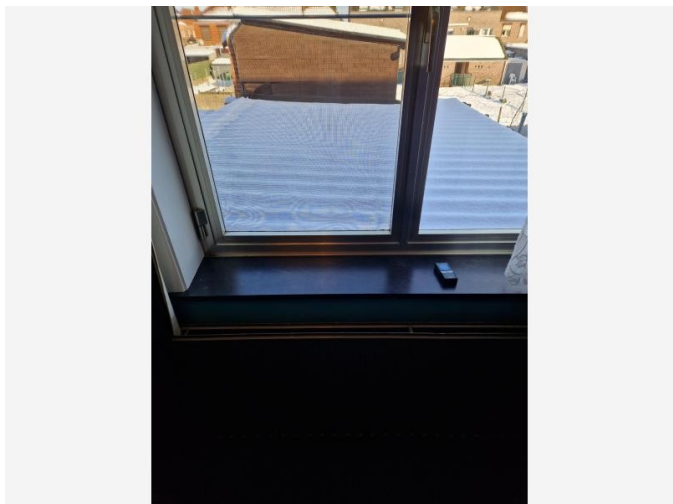
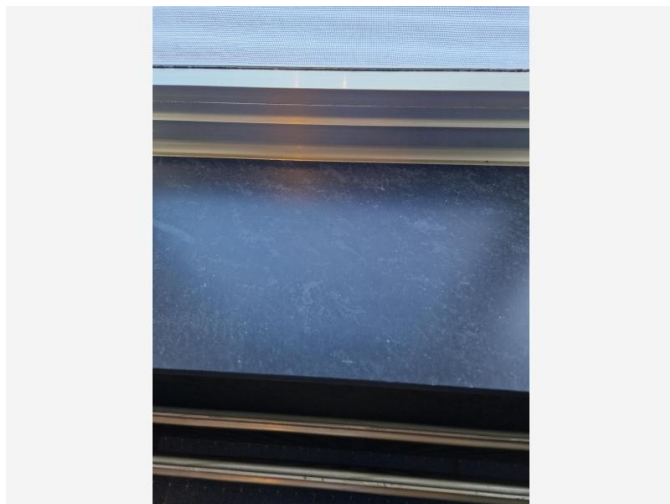
Het asbestmateriaal valt onder de mijlpaal van 2040.

Zorgvuldig beheren

Eindbeoordeling materiaalrisico	Laag materiaalrisico en/of verlaagde kans op vezelvrijgave
---------------------------------	--

Gebondenheid	Categorie 1: hechtgebonden in oorsprong
Asbestsoort (vezeltype)	Alleen chrysotiel
Asbestconcentratie	Laag (< 50%)
Afschermingsgraad van het gehele materiaal	Geheel of deels (ook) vrij aan de binnenlucht
Toestand van het materiaal	Licht beschadigd, licht verweerd. Intact materiaal type Pical – asbestboard of categorie III 'gebondenheid'

Beschrijving	Vensterbanken
Omgeving	Binnen
Primaire drager	Wandopening verticaal (raam, deur, ...)
Asbestmateriaal	Plaat, paneel, tablet - Type Massal
Bindmiddel van asbestmateriaal	Cement
Gebondenheid op basis van bindmiddel	Hecht
Hoeveelheid (oppervlakte - dikte - aantal)	• 2,00 m <sup>2</sup> - 2,98 cm - 1 stuk
Totaal volume	0,06 m <sup>3</sup>
Eenvoudig bereikbaar	Ja
Bevestigingswijze	• Verlijmd, ingegoten, versmeerd
Identificatiemethode	Vaststelling zonder monsternamen

- Verwijder dit asbestmateriaal zo snel mogelijk. Volg de toestand goed op.

- Eenvoudige handelingen: mag via doe-het-zelf of door werknemer(s) met opleidingsattest eenvoudige handelingen  
De venstertabletten kunnen met eenvoudige handelingen verwijderd worden door een doe-het-zelver of een professional die beschikt over het opleidingsattest 'Asbestverwijdering eenvoudige handelingen'. Bij het verwijderen moet steeds rekening worden gehouden met alle milieu- en veiligheidsvoorschriften.

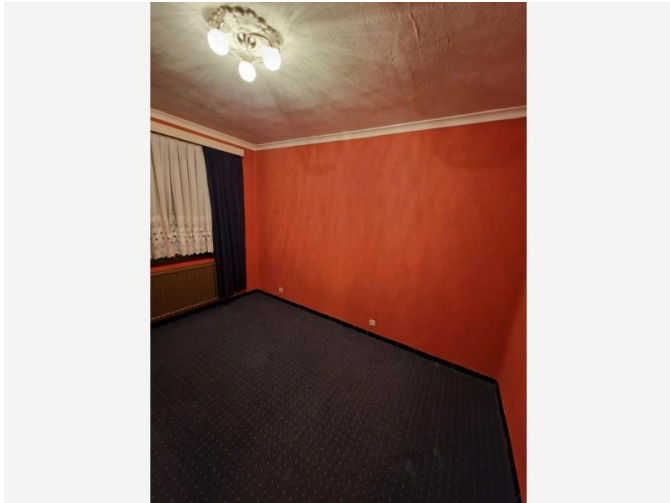
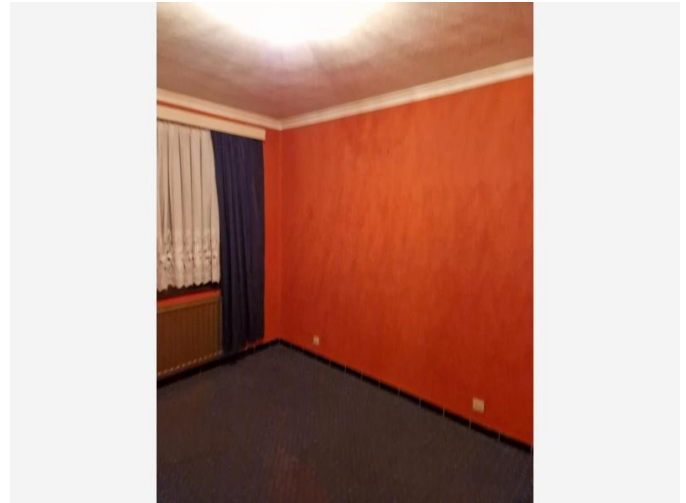
Geen asbest

#	Type	Referentie	Resultaat
6.1	Mengmonster	8073757	Geen asbest

Beschrijving	Pleisterwerk muren
Omgeving	Binnen
Primaire drager	Binnenwand

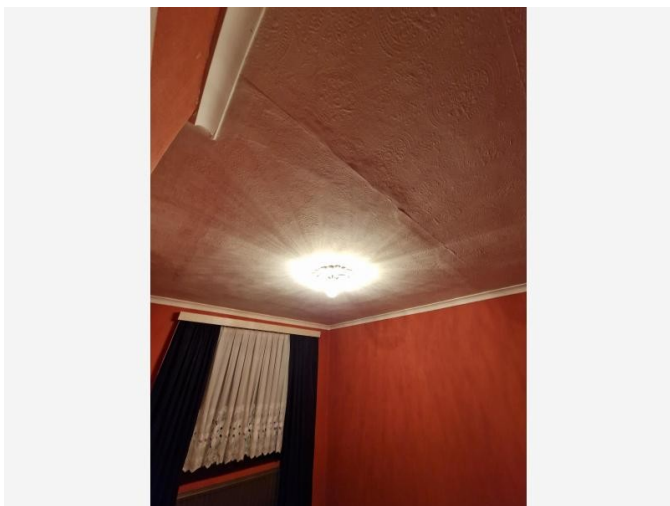
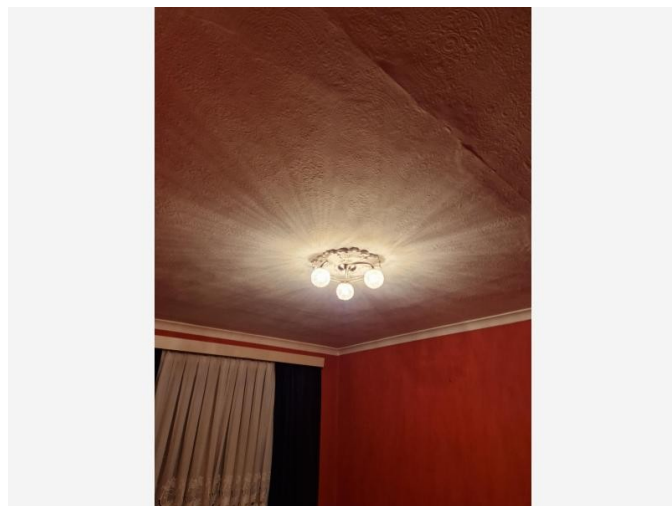
Geen asbest

#	Type	Referentie	Resultaat
7.1	Mengmonster	8073758	Geen asbest

Beschrijving	Pleisterwerk plafonds
Omgeving	Binnen
Primaire drager	Plafond
