# Asbestinventarisatetest

Klein Dalenstraat 26B, 3020 Herent

Attestnummer : **20250217-000256.000**

Uitgegeven op : **17.02.2025**

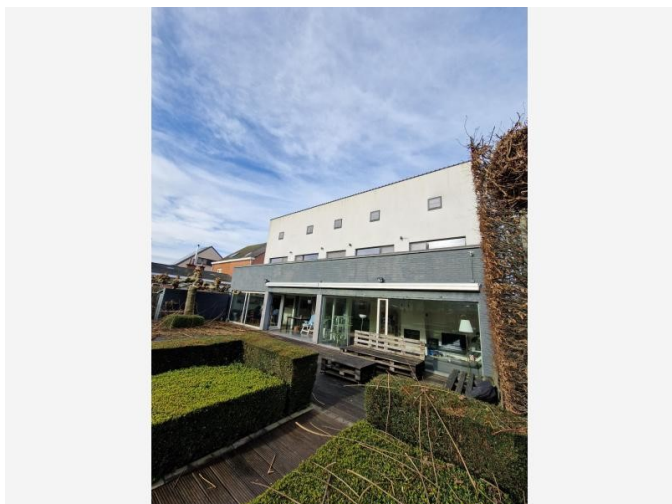
*Situeringsfoto*

**Reden:** Het te onderzoeken materiaal situeert zich hoger dan 3,50 m te rekenen vanaf een veilige ondergrond

**Uitleg van de asbestdeskundige:** Onderdak kan langs binnen niet geïnspecteerd worden zonder destructief onderzoek.

Langs buiten bevindt het hellend dak zich hoger dan 3,5 meter vanaf een veilige ondergrond.

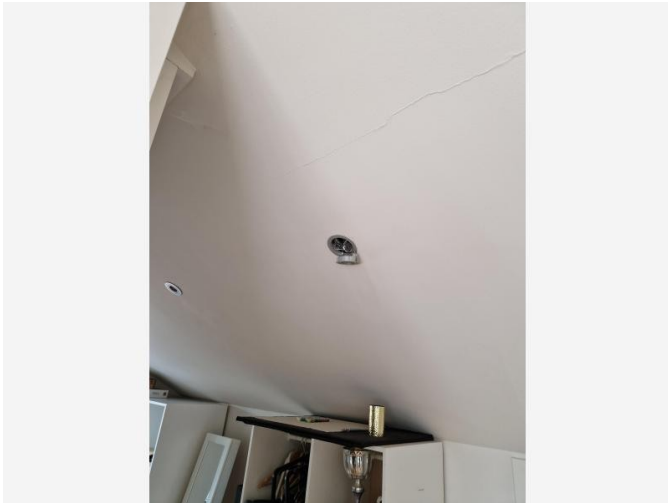
Vrije foto

Plafond uit gyproc, geen pleisterwerk aanwezig

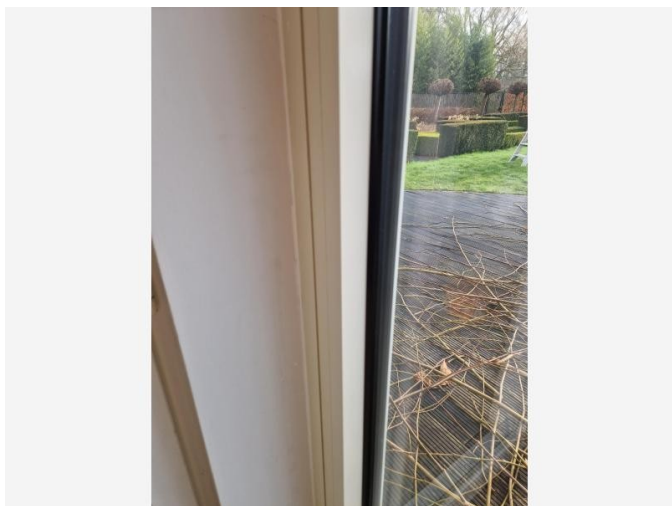
Vrije foto

Dichting vensters uit standaard siliconen.

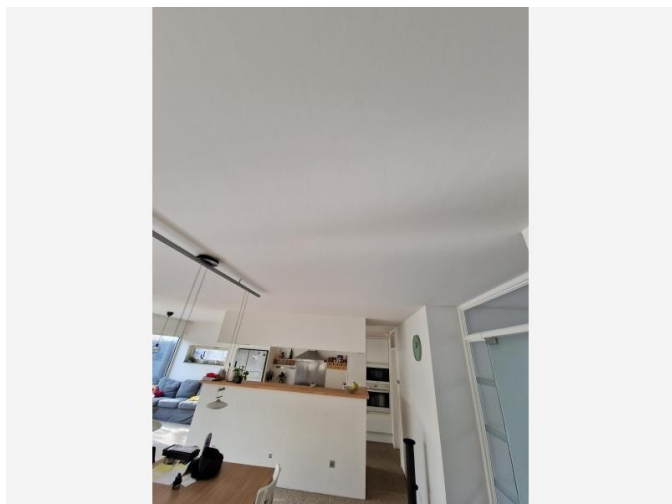
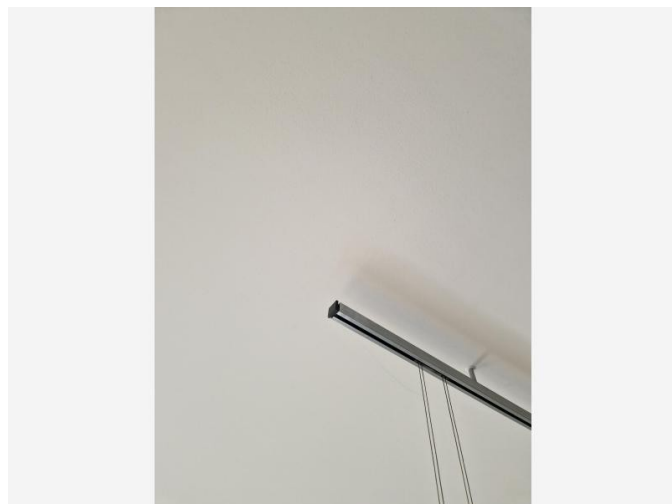
## Fiche 4: Pleisterwerk plafonds

Geen asbest

| # | Type | Referentie | Resultaat |
|---|---|---|---|
| 4.1 | Mengmonster | 8636941 | Geen asbest |

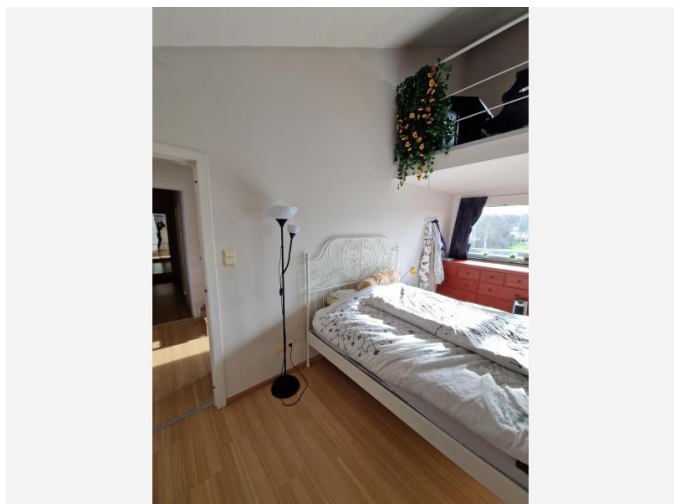
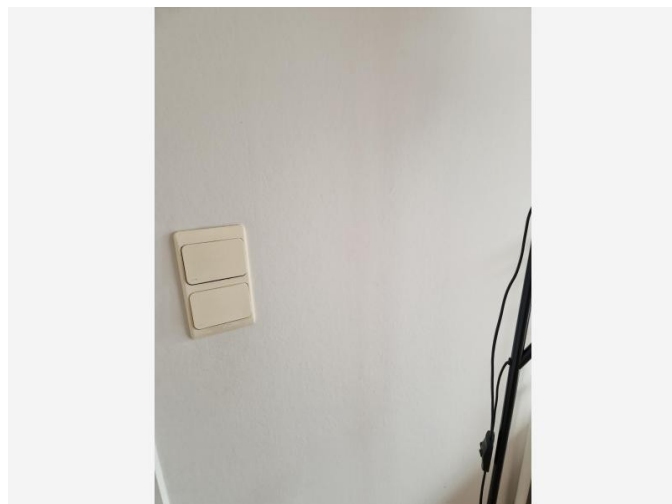
Geen asbest

| # | Type | Referentie | Resultaat |
|---|---|---|---|
| 5.1 | Mengmonster | 8636940 | Geen asbest |
