# Asbestinventarisatetest

Kastelstraat 21, 3404 Landen

Attestnummer : 20260302-000514.000

**Niet-asbestveilig**

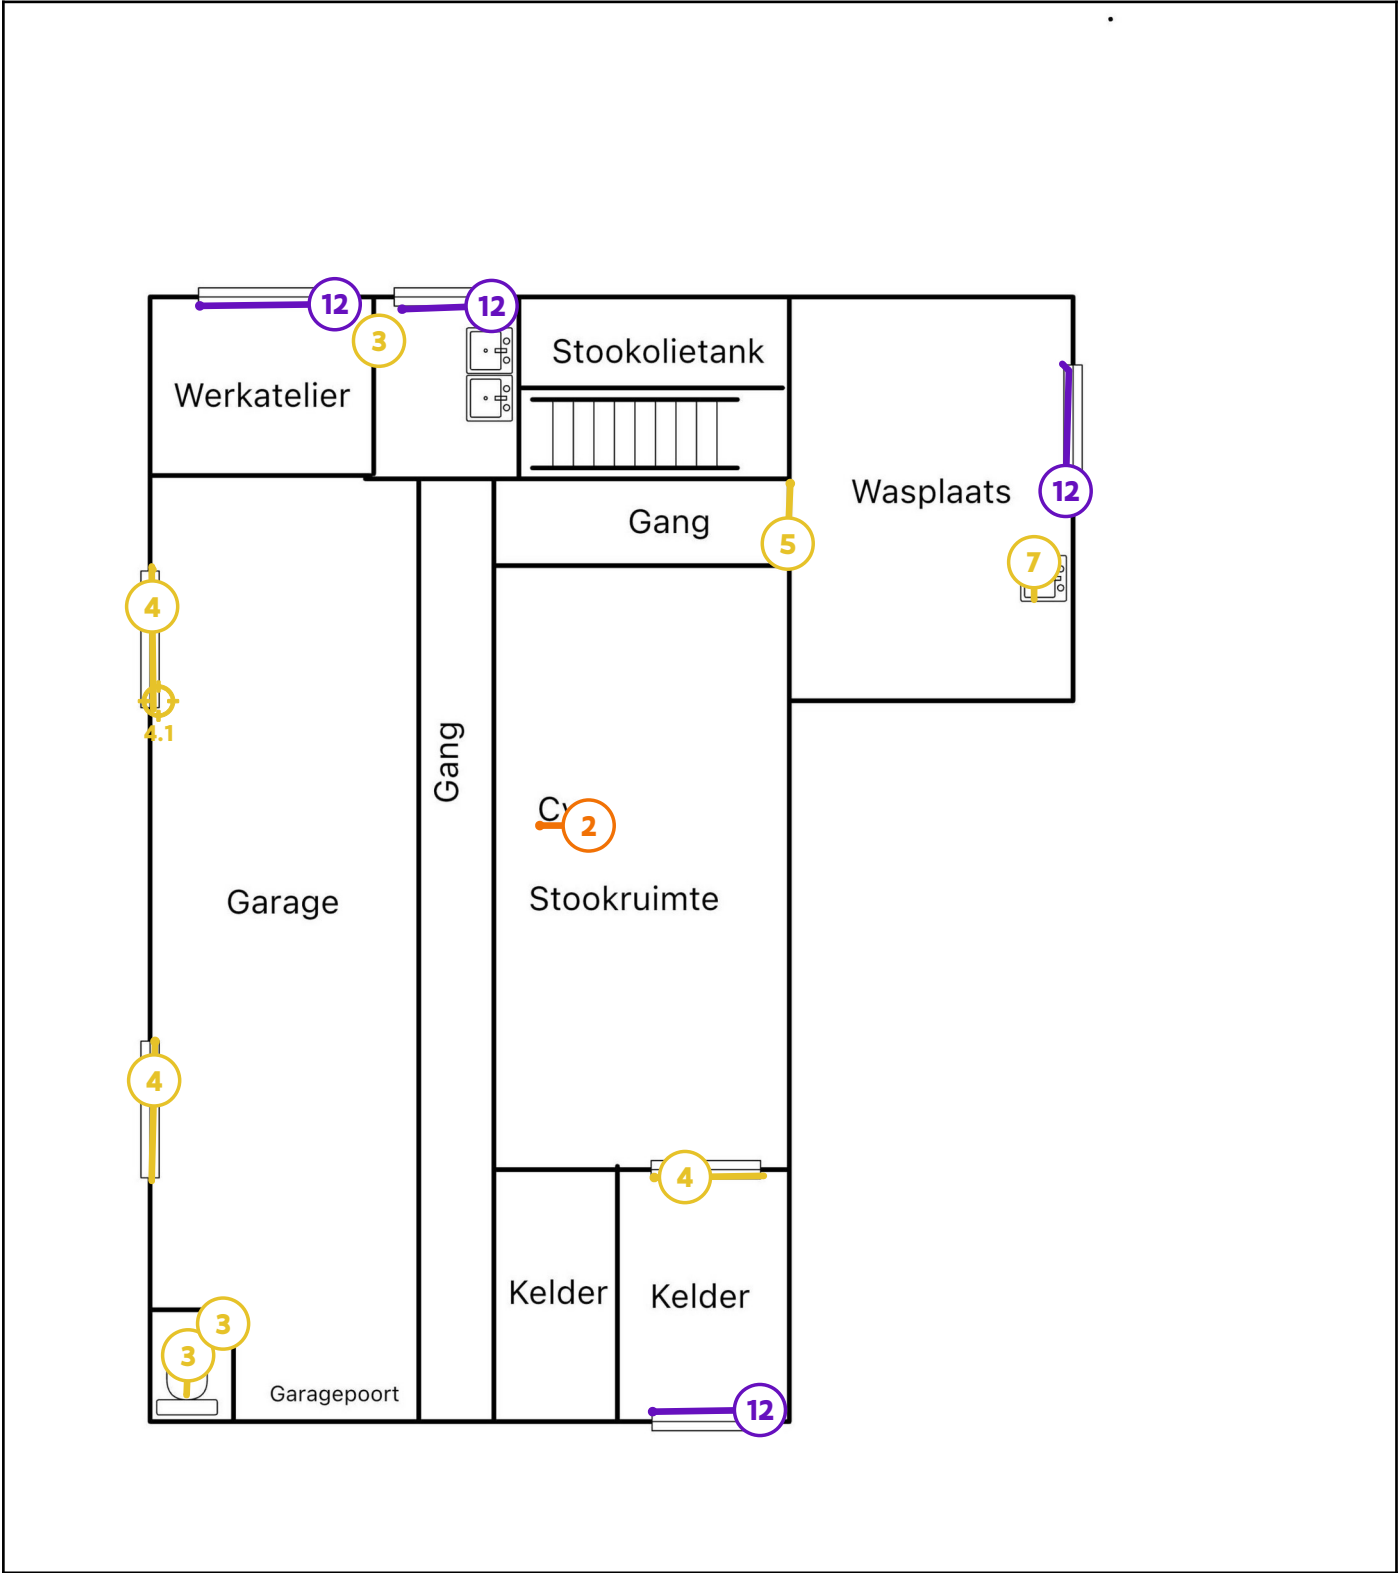
# Plan 1.1: Woning V+0

| 2. Pakking brander | Asbestmateriaal | Verwijderen |
| 3. Bakeliet toepassingen | Asbestmateriaal | Zorgvuldig beheren |
| 4. Venstertablet garage type massal | Asbestmateriaal | Zorgvuldig beheren |
| 5. Dorpel type massal | Asbestmateriaal | Zorgvuldig beheren |
| 7. Antidreunplaatje spoelbak kelder | Asbestmateriaal | Zorgvuldig beheren |

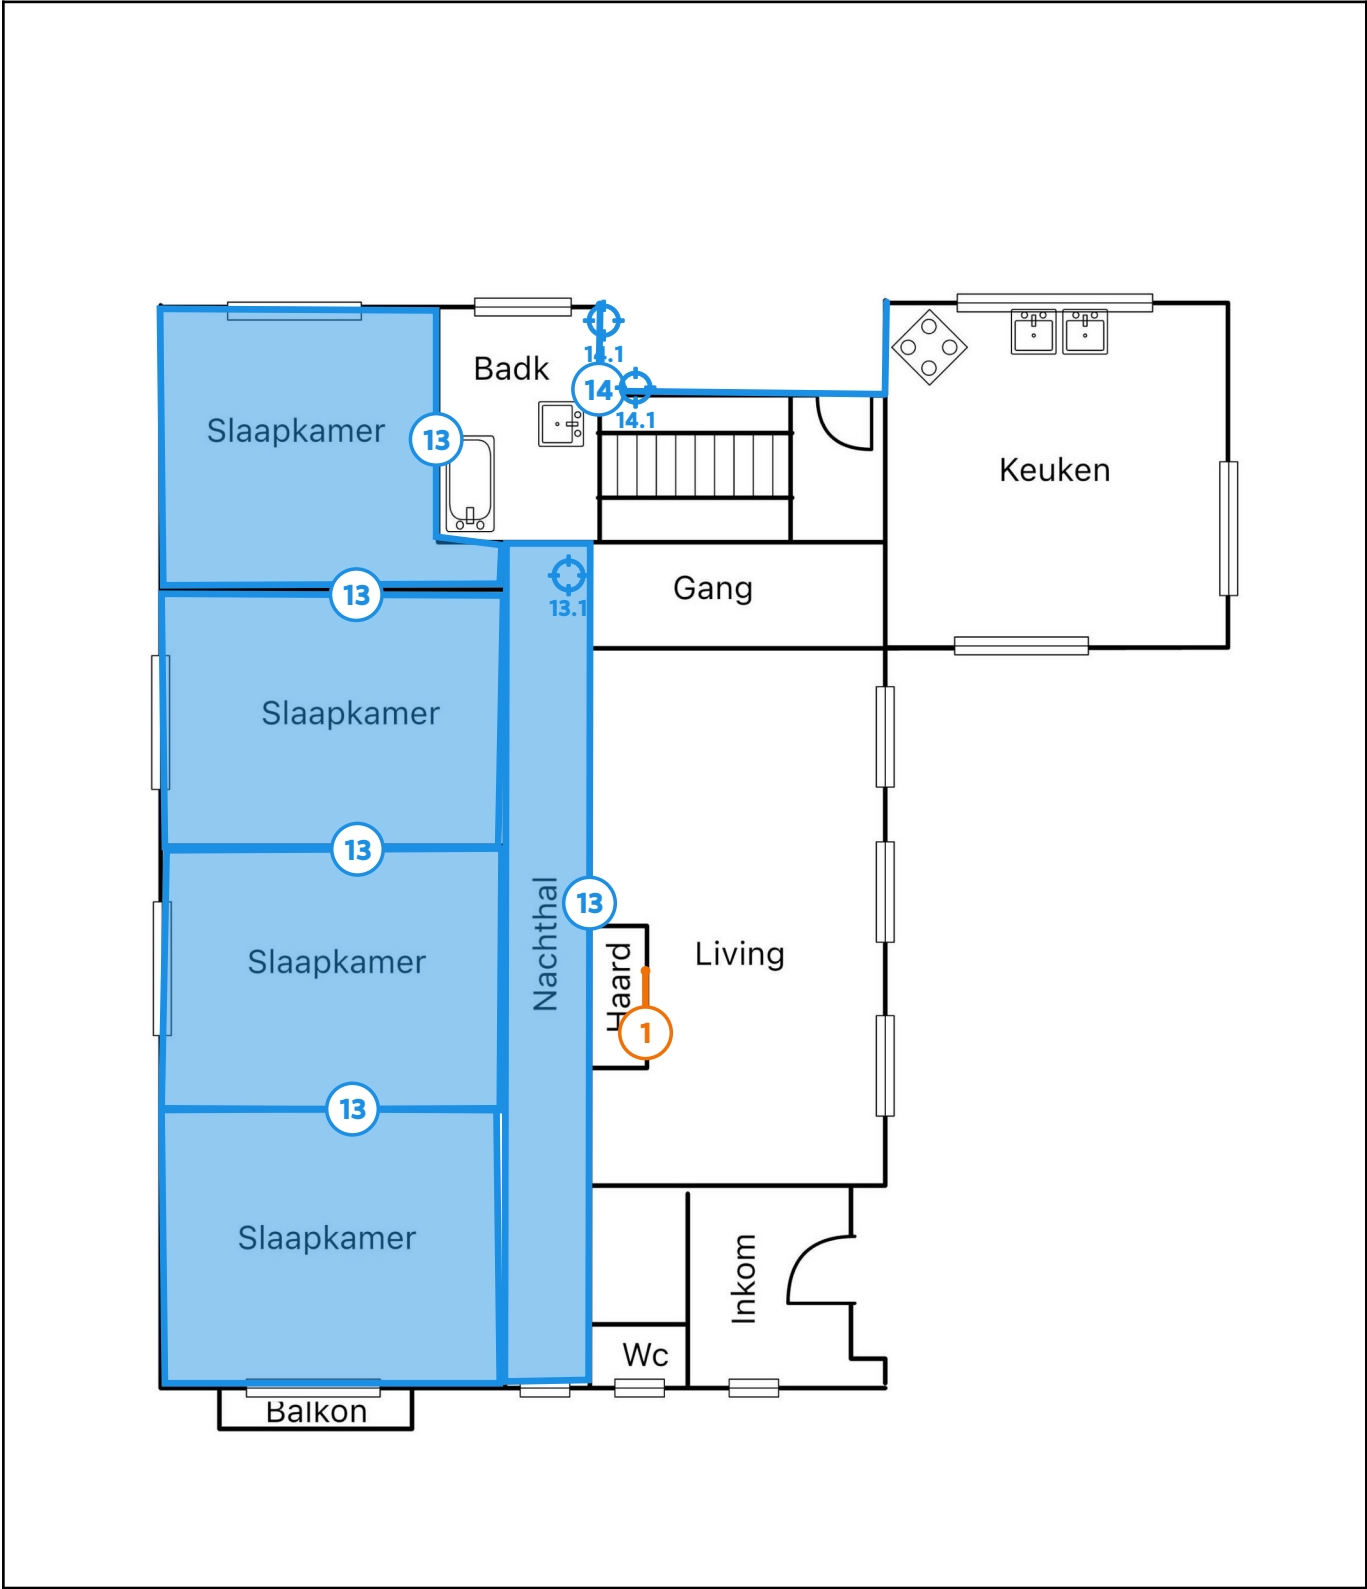
# Plan 1.4: Woning V+1

| 1. Kachelkoord | Asbestmateriaal | <a href="#">Verwijderen</a> |

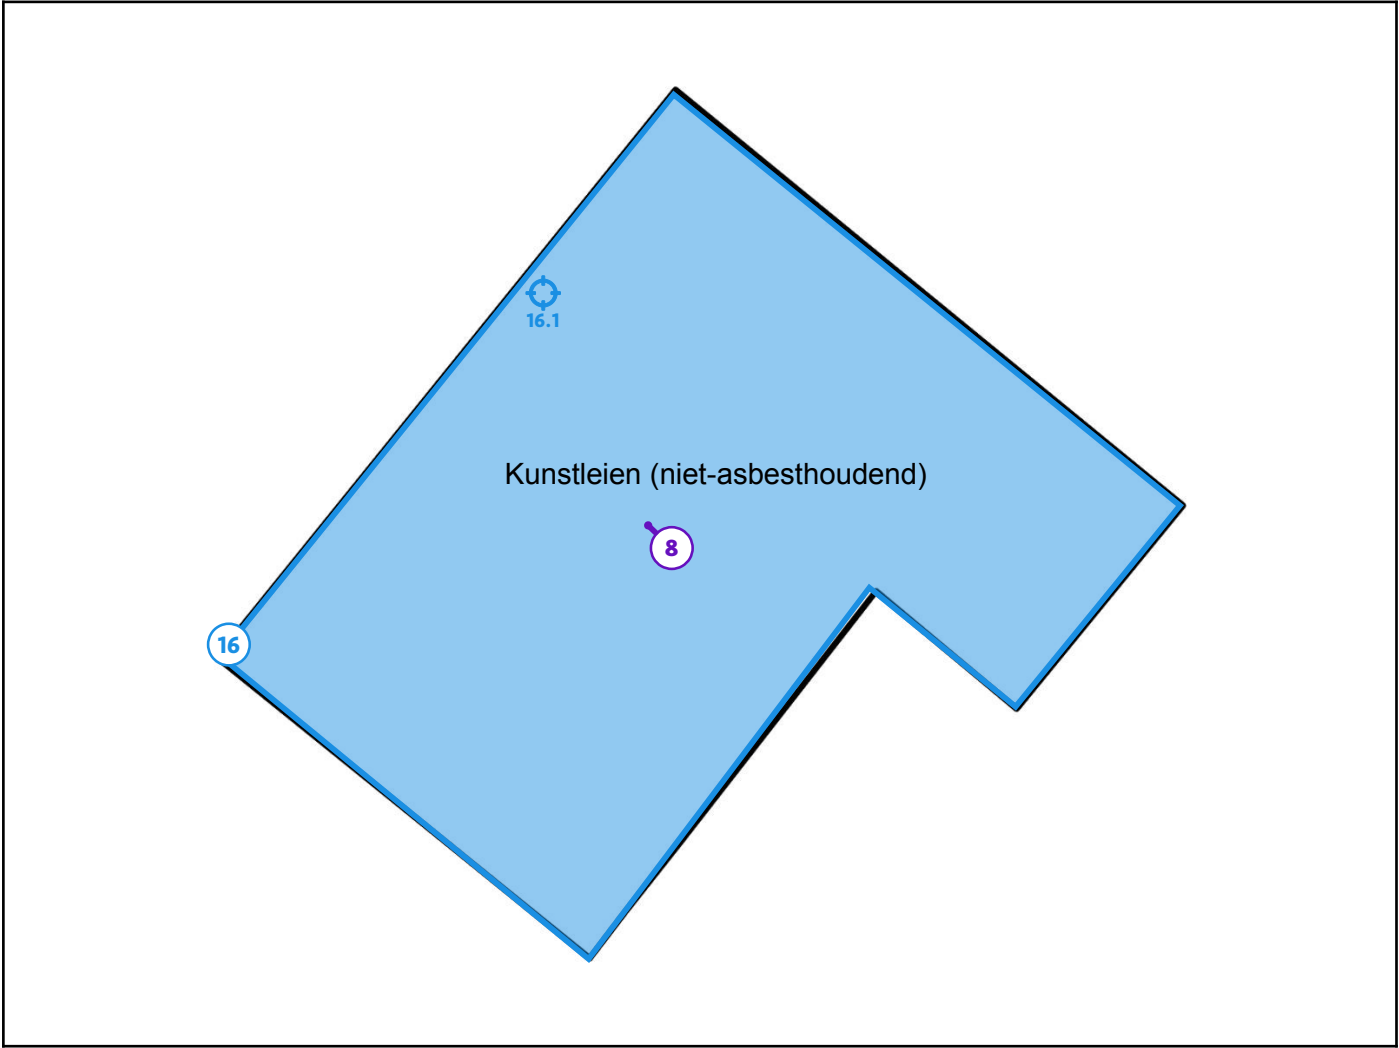
# Plan 1.8: Woning dakenplan

| Beschrijving | Type | Actie |
|---|---|---|
| 8. Beperking schouw | Beperking | - |

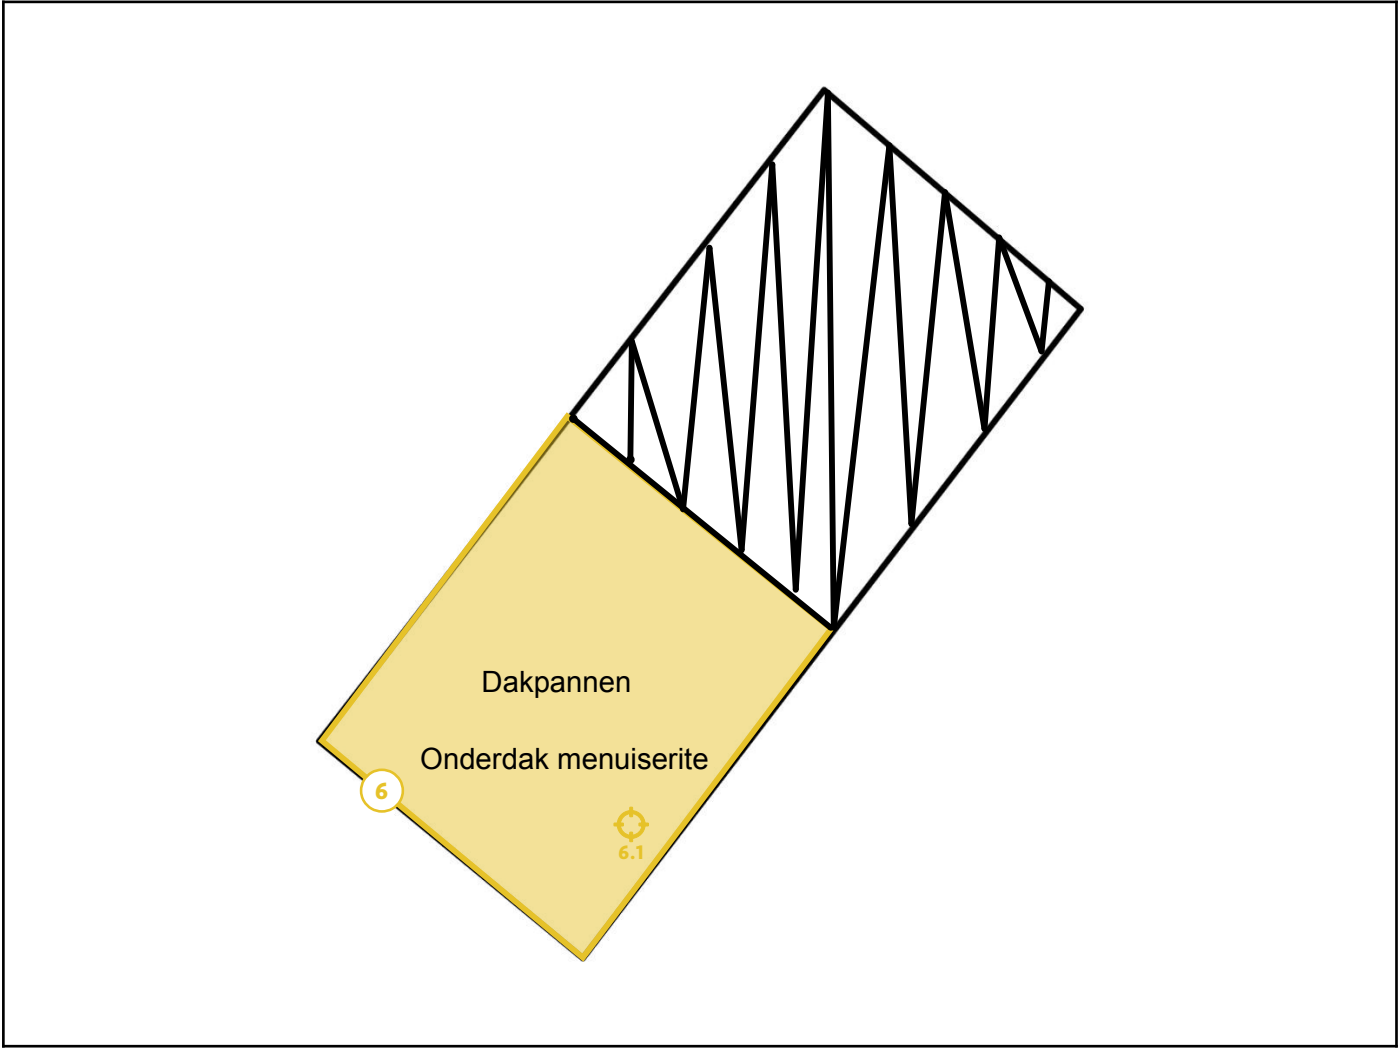
## Plan 4.2: Tuinberging dakenplan

| Beschrijving | Type | Actie |
|---|---|---|
| 6. Onderdak type Menuiserite tuinberging | Asbestmateriaal | Zorgvuldig beheren |

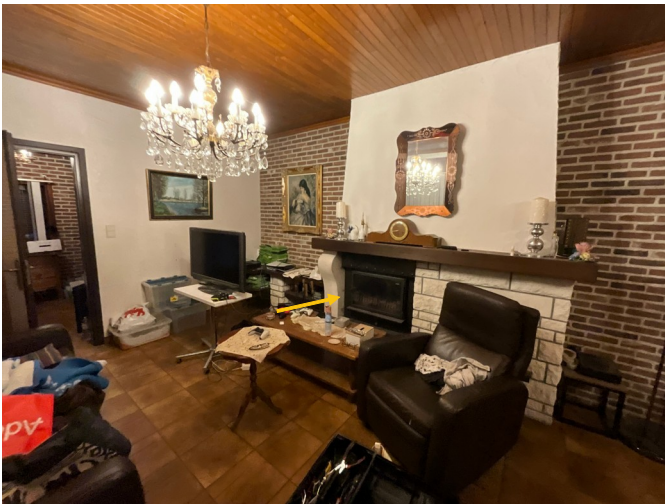
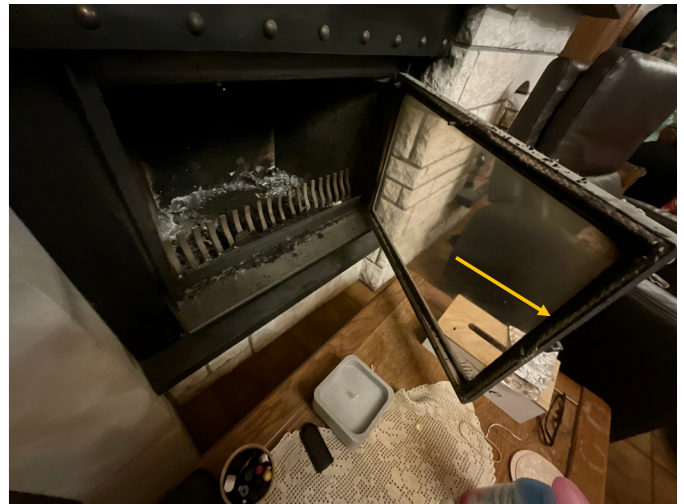
| Eindbeoordeling materiaalrisico | Laag materiaalrisico en/of verlaagde kans op vezelvrijgave |

| Gebondenheid | Categorie 3: niet-hechtgebonden met weinig of geen matrix |
| Asbestsoort (vezeltype) | Alleen chrysotiel |
| Asbestconcentratie | Hoog ( $\geq 50\%$ ) |
| Toestand van het materiaal | Licht beschadigd, licht verweerd. Intact calciumsilicaatmateriaal of categorie III 'gebondenheid' |

| Identificatiemethode | De asbestdeskundige beoordeelt het materiaal als asbestverdacht en dus asbesthoudend, en dit zonder monsternamen.<br><br>Motivatie: De opdrachtgever weigert om het materiaal te laten bemonsteren. |
| Opmerking | De lengte van de kachelkoord is een schatting.<br><br>Eigenaar wenst geen staalname (zie opdrachtformulier). |

- Verwijder dit asbestmateriaal zo snel mogelijk. Volg de toestand goed op.
- Voer bijkomende staalname(s) uit.

- Eenvoudige handelingen: mag via doe-het-zelf of door werknemer(s) met opleidingsattest eenvoudige handelingen  
Deze toepassing betreft een niet-hechtgebonden asbesttoepassing, binnen, en kan door een aannemer die over een opleidingsattest eenvoudige handelingen beschikt of door een particulier (doe-het-zelf), verwijderd worden indien:
  - 1) er geen verhoogd risico op vrijgave van asbestvezels ontstaat;
  - 2) de toepassing voorafgaand wordt gefixeerd/bevochtigd;
  - 3) de individuele elementen zonder machinale werktuigen en zonder breken of gooien een voor een losgemaakt worden;
  - 4) in gesloten (dubbele, luchtdichte en transparante) verpakking weggevoerd worden naar een

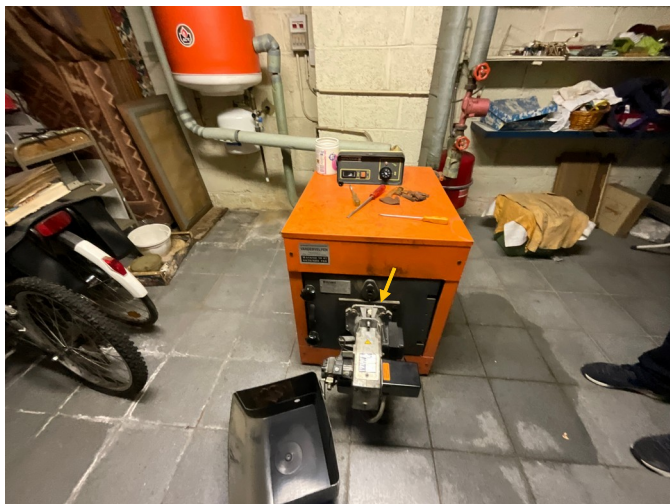
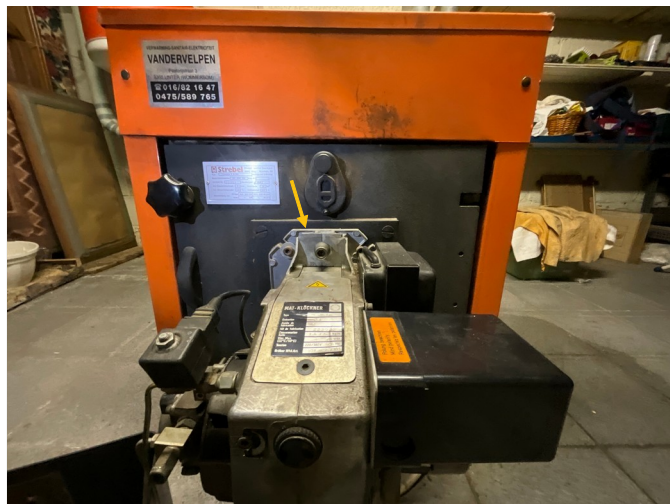
| Eindbeoordeling materiaalarisico | Verhoogd materiaalarisico en/of verhoogde kans op vezelvrijgave |

| Gebondenheid | Categorie 2: niet-hechtgebonden met matrix |
| Afschermingsgraad van het gehele materiaal | Geheel of deels (ook) vrij aan de binnenlucht |
| Toestand van het materiaal | Licht beschadigd, licht verweerd. Intact calciumsilicaatmateriaal of categorie III 'gebondenheid' |

| Opmerking | De pakking van de brander is asbestverdacht (eigenaar wenst geen staalname). |

- Verwijder dit asbestmateriaal zo snel mogelijk. Volg de toestand goed op.
- Voer bijkomende staalname(s) uit.

- Eenvoudige handelingen: mag via doe-het-zelf of door werknemer(s) met opleidingsattest eenvoudige handelingen  
Deze toepassing betreft een asbesttoepassing, binnen, en kan door een aannemer die over een opleidingsattest eenvoudige handelingen beschikt of door een particulier (doe-het-zelf), verwijderd worden indien:
  - 1) er geen verhoogd risico op vrijgave van asbestvezels ontstaat;
  - 2) de toepassing voorafgaand wordt gefixeerd/bevochtigd;
  - 3) de individuele elementen zonder machinale werktuigen en zonder breken of gooien een voor een losgemaakt worden;

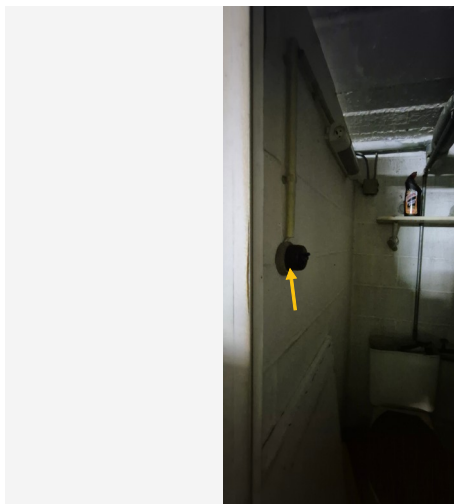
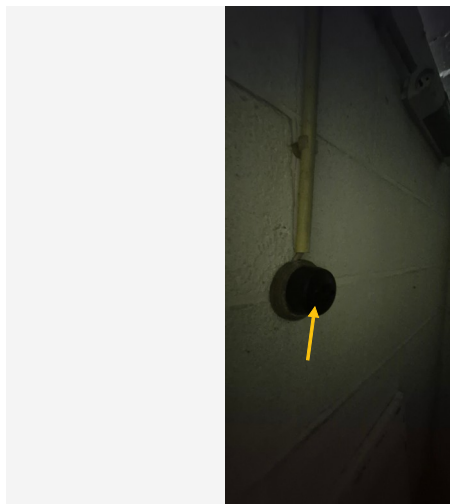
| Identificatiemethode | <p>De asbestdeskundige beoordeelt het materiaal als asbestverdacht en dus asbesthoudend, en dit zonder monstername.</p> <p>Motivatie: De monstername brengt andere schade aan dan schade die inherent is aan de monstername.</p> |
| Opmerking | <p>Het aantal schakelaars is een schatting. De grootte van de Wc-bril ook.</p> <p>Bakeliet toepassingen zijn in sommige gevallen asbesthoudend. Er werd geen staalname uitgevoerd van deze toepassing. Bij renovatie, of vernieuwing electriciteit advies: verwijderen van de mogelijk asbesthoudende toepassing. Algemeen advies: Zorg dat de toepassing in een goede staat blijft verkeren.</p> |

- Eenvoudige handelingen: mag via doe-het-zelf of door werknemer(s) met opleidingsattest eenvoudige handelingen  
Deze toepassing betreft een hechtgebonden asbesttoepassing en kan door een aannemer die over een opleidingsattest eenvoudige handelingen beschikt of door een particulier (doe-het-zelf), verwijderd worden indien:
  - 1) er geen verhoogd risico op vrijgave van asbestvezels ontstaat;
  - 2) de toepassing voorafgaand wordt gefixeerd/bevochtigd;
  - 3) de individuele elementen zonder machinale werktuigen en zonder breken of gooien een voor een losgemaakt worden;

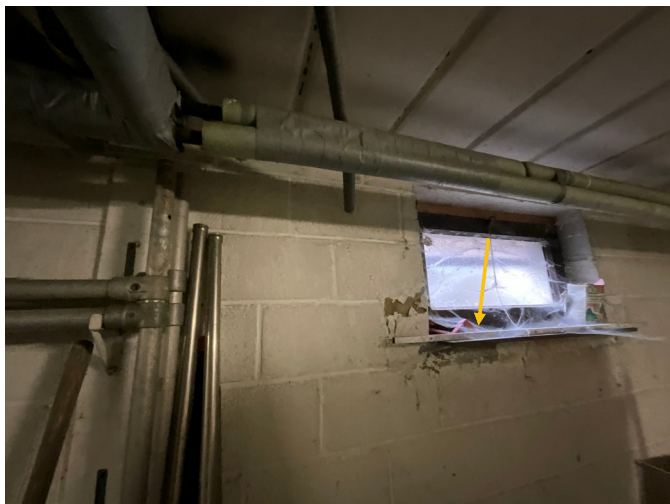
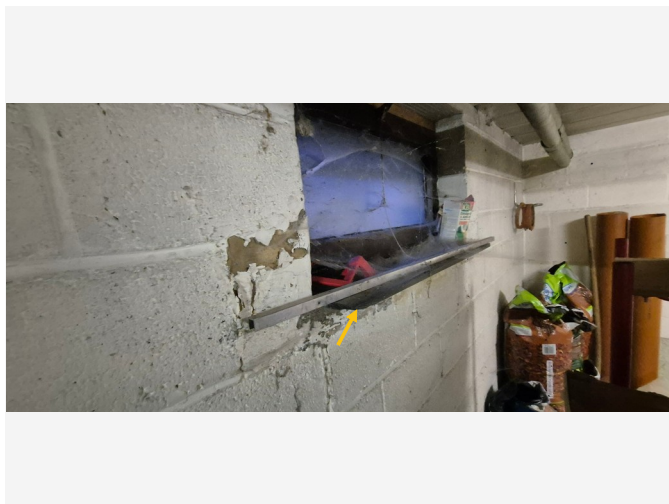
| Opmerking | De oppervlakte is een schatting. |

- Eenvoudige handelingen: mag via doe-het-zelf of door werknemer(s) met opleidingsattest eenvoudige handelingen  
Deze toepassing betreft een hechtgebonden asbesttoepassing, binnen, en kan door een aannemer die over een opleidingsattest eenvoudige handelingen beschikt of door een particulier (doe-het-zelf), verwijderd worden indien:
  - 1) er geen verhoogd risico op vrijgave van asbestvezels ontstaat;
  - 2) de toepassing voorafgaand wordt gefixeerd/bevochtigd;
  - 3) de individuele elementen zonder machinale werktuigen en zonder breken of gooien een voor een losgemaakt worden;
  - 4) in gesloten (dubbele, luchtdichte en transparante) verpakking weggevoerd worden naar een erkend afvalpunt (recyclagepark).

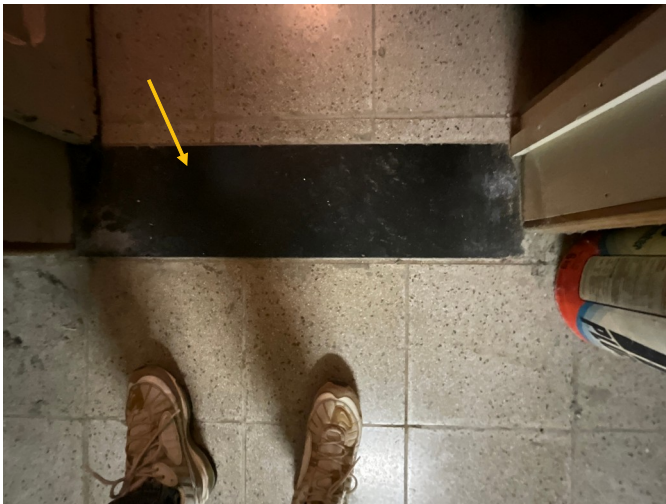
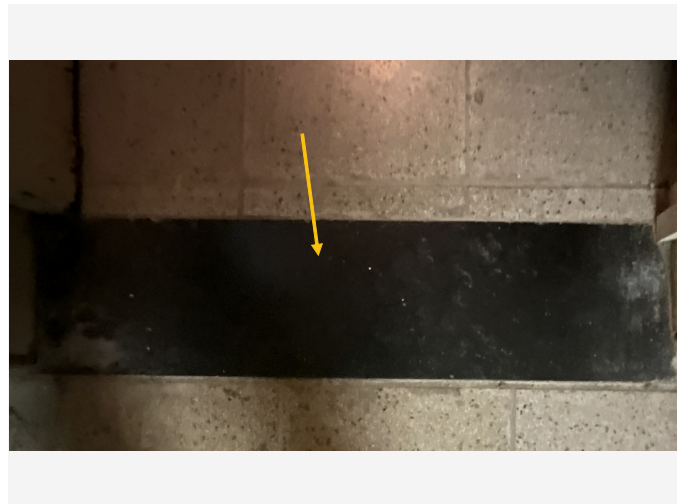
| Identificatiemethode | <p>De asbestdeskundige beoordeelt het materiaal als asbestverdacht en dus asbesthoudend, en dit zonder monstername.</p> <p>Motivatie: De monstername brengt andere schade aan dan schade die inherent is aan de monstername.</p> |
| Opmerking | In de kelder ligt 1 asbestverdachte dorpel. |

- Eenvoudige handelingen: mag via doe-het-zelf of door werknemer(s) met opleidingsattest eenvoudige handelingen  
Deze toepassing betreft een hechtgebonden asbesttoepassing, binnen, en kan door een aannemer die over een opleidingsattest eenvoudige handelingen beschikt of door een particulier (doe-het-zelf), verwijderd worden indien:
  - 1) er geen verhoogd risico op vrijgave van asbestvezels ontstaat;
  - 2) de toepassing voorafgaand wordt gefixeerd/bevochtigd;
  - 3) de individuele elementen zonder machinale werktuigen en zonder breken of gooien een voor een losgemaakt worden;

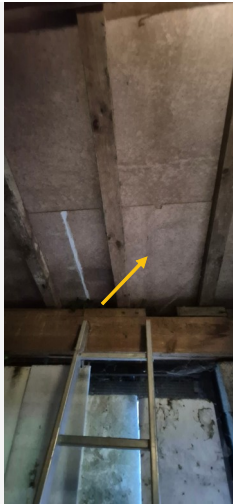
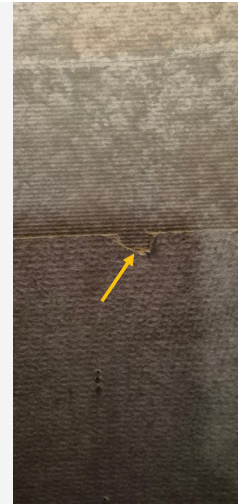
| Opmerking | De m <sup>2</sup> menuiserite onderdak is een schatting. |

- Eenvoudige handelingen: mag via doe-het-zelf of door werknemer(s) met opleidingsattest eenvoudige handelingen  
Deze toepassing betreft een hechtgebonden asbesttoepassing, binnen, en kan door een aannemer die over een opleidingsattest eenvoudige handelingen beschikt of door een particulier (doe-het-zelf), verwijderd worden indien:
  - 1) er geen verhoogd risico op vrijgave van asbestvezels ontstaat;
  - 2) de toepassing voorafgaand wordt gefixeerd/bevochtigd;
  - 3) de individuele elementen zonder machinale werktuigen en zonder breken of gooien een voor een losgemaakt worden;
  - 4) in gesloten (dubbele, luchtdichte en transparante) verpakking weggevoerd worden naar een erkend afvalpunt (recyclagepark).

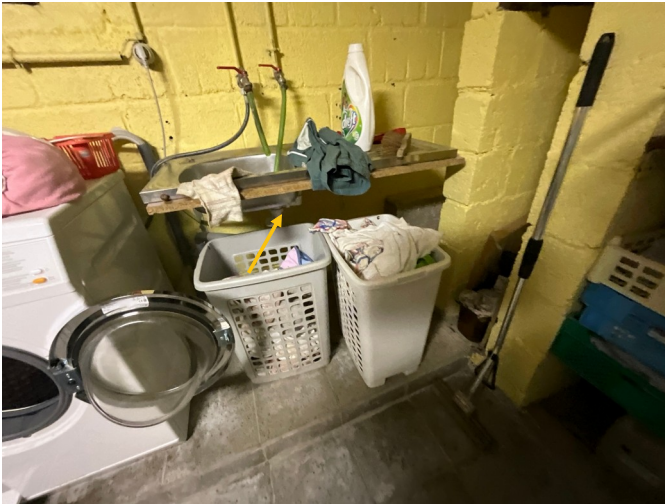
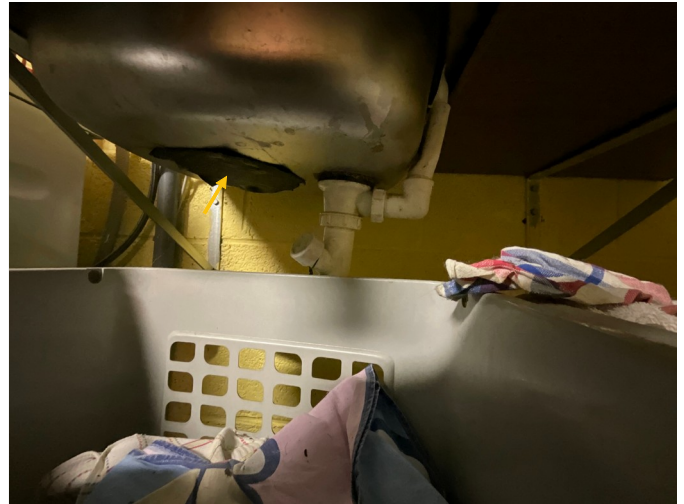
| Opmerking | <p>De spoelbakken van de keuken hebben geen antidreunplaatje.</p> <p>Eigenaar wenst geen staalname van het antidreunplaatje van de spoelbak in de waskelder (zie opdrachtformulier).</p> |

- Eenvoudige handelingen: mag via doe-het-zelf of door werknemer(s) met opleidingsattest eenvoudige handelingen  
Deze toepassing betreft een hechtgebonden asbesttoepassing, binnen, en kan door een aannemer die over een opleidingsattest eenvoudige handelingen beschikt of door een particulier (doe-het-zelf), verwijderd worden indien:
  - 1) er geen verhoogd risico op vrijgave van asbestvezels ontstaat;
  - 2) de toepassing voorafgaand wordt gefixeerd/bevochtigd;
  - 3) de individuele elementen zonder machinale werktuigen en zonder breken of gooien een voor een losgemaakt worden;
