Asbestinventarisatetest

Peuterstraat 38, 3130 Begijnendijk

Attestnummer : 20260326-000066.000

Niet-asbestveilig

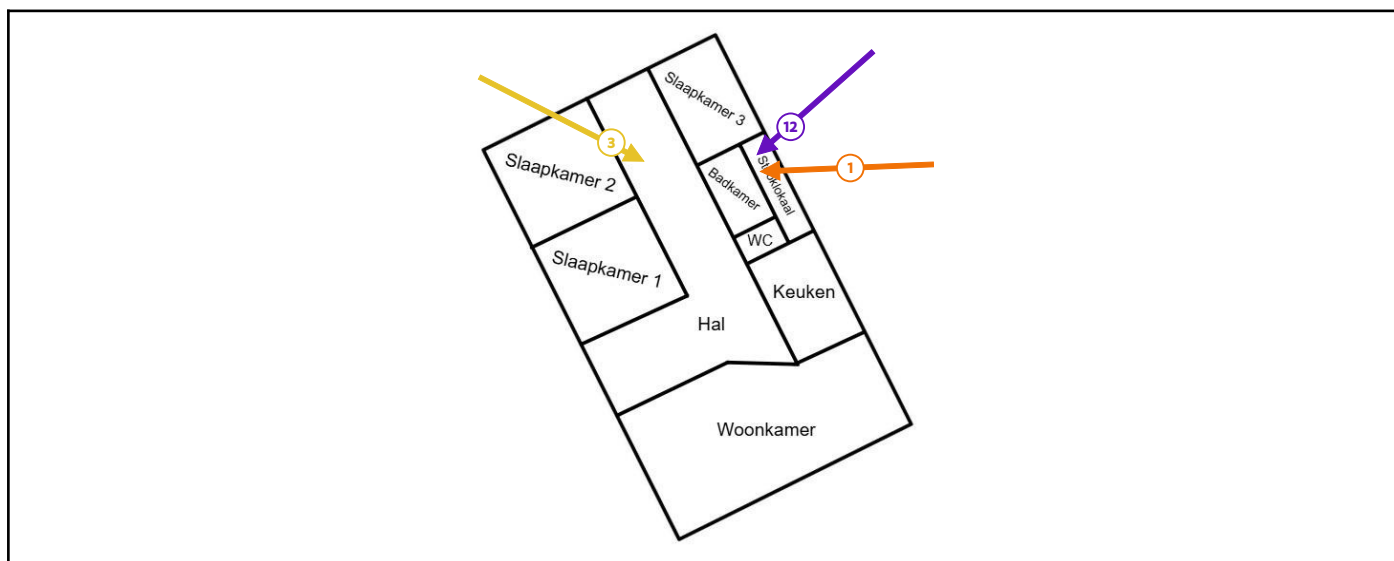
Plan 1.4: Grondplan

Beschrijving	Type	Actie
1. Dichting ketel	Asbestmateriaal	Verwijderen
3. Bakeliet schakelaar	Asbestmateriaal	Zorgvuldig beheren
12. Leidingisolatie	Overige ruimte of materiaal	-

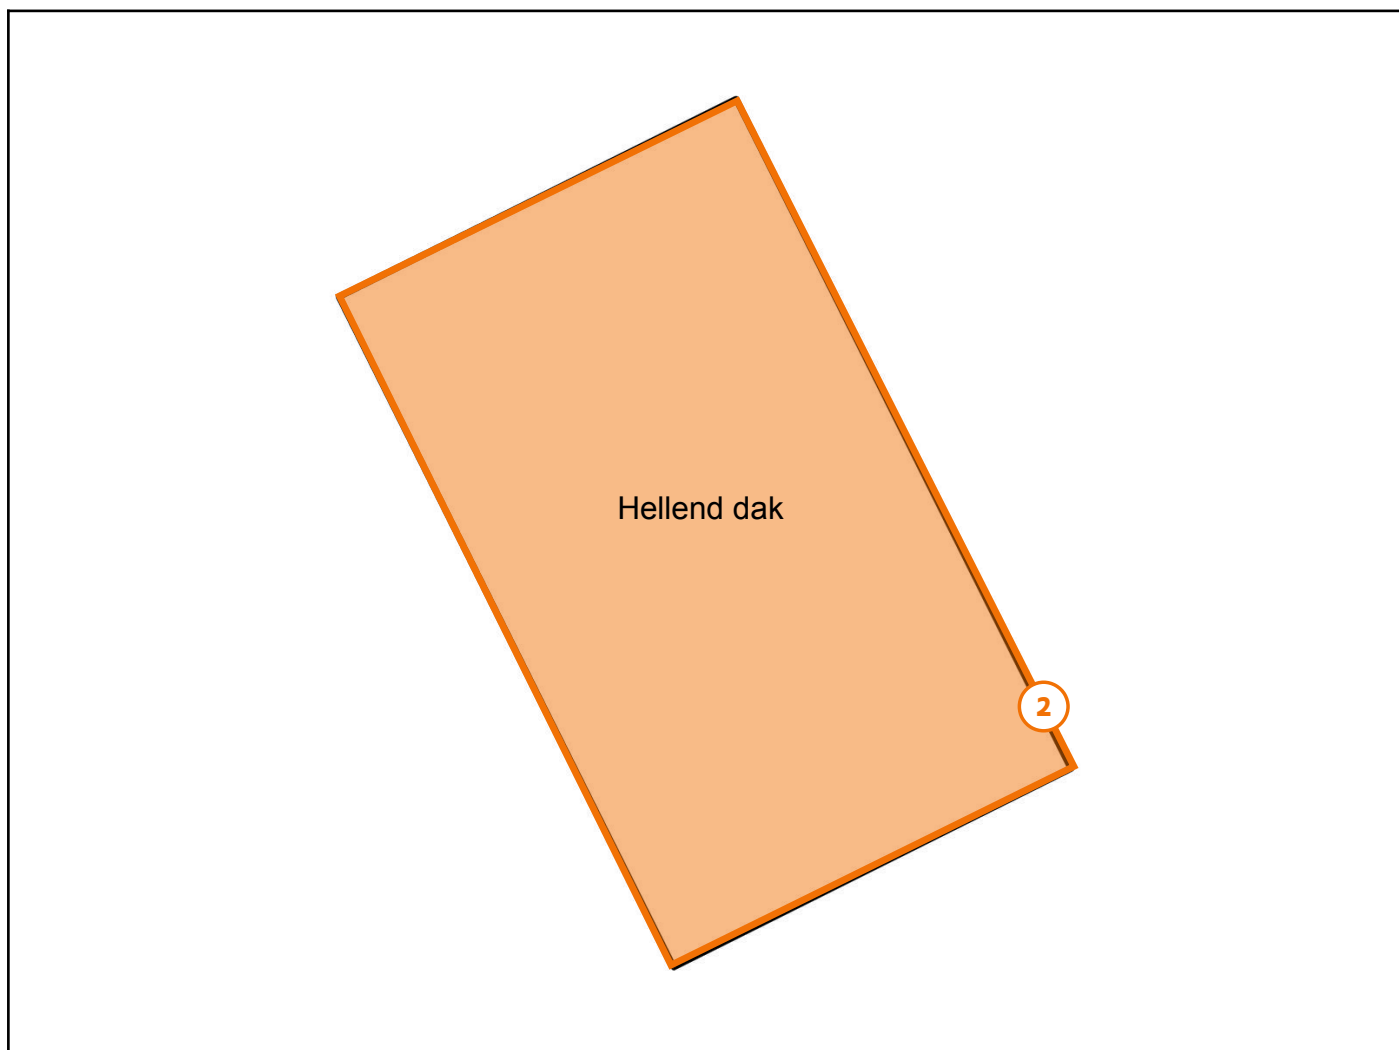
Plan 1.5: Dakplan

Beschrijving	Type	Actie
2. Dak uit leien	Asbestmateriaal	Verwijderen

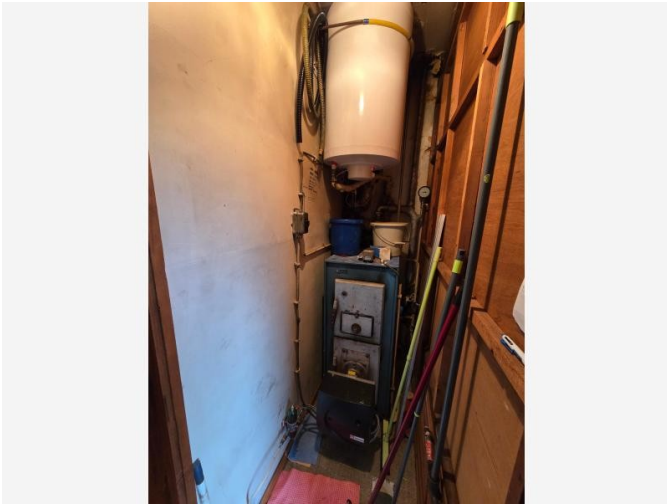
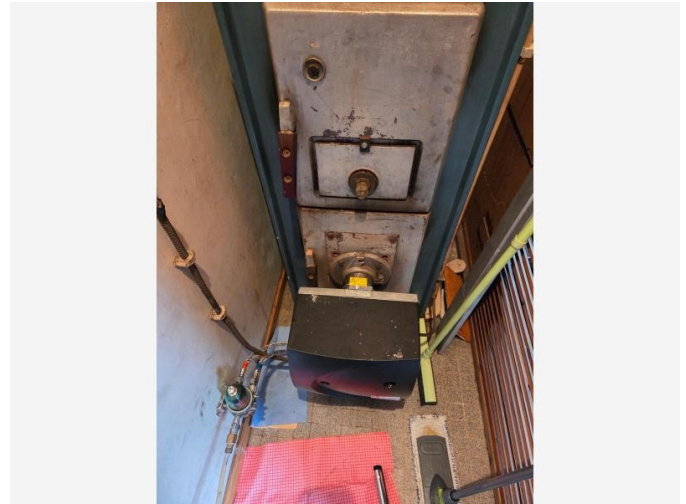
Het asbestmateriaal valt onder de mijlpaal van 2034.

Verwijderen

Eindbeoordeling materiaalrisico	Laag materiaalrisico en/of verlaagde kans op vezelvrijgave
---------------------------------	--

Gebondenheid	Categorie 2: niet-hechtgebonden met matrix
Asbestsoort (vezeltype)	Alleen chrysotiel aanwezig
Asbestconcentratie	Hoog (>= 50%)
Afschermingsgraad van het gehele materiaal	Alleen randen, niet afgeschermd, maar geen contact met binnenluchtstromen
Toestand van het materiaal	Licht beschadigd, licht verweerd. Intacte calciumsilicaatplaat of materiaal met categorie 3-gebondenheid

Beschrijving	Dichting ketel
Omgeving	Binnen
Primaire drager	Ruimteverwarming
Asbestmateriaal	Pakking, dichting
Bindmiddel van asbestmateriaal	Karton - papier - viltachtig
Gebondenheid op basis van bindmiddel	Niet-hechtgebonden
Hoeveelheid (gewicht - aantal)	<ul style="list-style-type: none">• 0,10 kg - 1 stuk
Totaal gewicht	0,10 kg
Eenvoudig bereikbaar	Ja
Bevestigingswijze	<ul style="list-style-type: none">• Geklemd
Identificatiemethode	De asbestdeskundige beoordeelt het materiaal als asbesthoudend, en dit zonder monsternamen.
Destructieve handeling voor identificatie	Nee
Opmerking	De hoeveelheid is een schatting en kan afwijken van de werkelijke toestand.

- Zorg voor een veilig beheer. Vermijd het beschadigen van het asbestmateriaal. Controleer de toestand jaarlijks op wijzigingen.
- Voer bijkomende staalname(s) uit.

- Eenvoudige handelingen: mag via doe-het-zelf of door werknemer(s) met opleidingsattest eenvoudige handelingen
Deze toepassing kan door een aannemer die over een opleidingsattest eenvoudige handelingen beschikt of door een particulier (doe-het-zelf), verwijderd worden indien er geen verhoogd risico op vrijgave van asbestvezels (max. concentratie 0,01 vezels/cm³ - CODEX Art. VI.3-54) ontstaat en de toepassing voorafgaand wordt gefixeerd/bevochtigd; de individuele elementen zonder machinale werktuigen en zonder breken of gooien een voor een losgemaakt worden; en ten slotte in gesloten verpakking weggevoerd worden naar een erkend afvalpunt (recyclagepark). In de zone mogen geen derden en/of minderjarigen aanwezig zijn en moet elke betrokken persoon steeds gepaste persoonlijke beschermingsmiddelen (P3-gelaatsmasker + handschoenen) dragen. De werkzaamheden moeten onmiddellijk worden gestaakt indien de opgelegde voorwaarden met betrekking tot verwijdering, opslag, vervoer en afvoer niet kunnen worden opgevolgd. (Bron: VLAREM II: 6.4.0.1 par1, par2 en par3).

- Eenvoudige handelingen: enkel door erkend asbestverwijderaar
Indien bovenstaande criteria worden overschreden:

Deze toepassing kan enkel door een erkende asbestverwijderaar verwijderd worden omdat er hier automatisch een verhoogd risico op vrijgave van asbestvezels (max. concentratie 0,01 vezels/cm³ - CODEX - Art. VI.3-54) ontstaat. (Bron: VLAREM II: 6.4.0.1 par1, par2 en par3). Een erkend asbestverwijderaar moet ingeschakeld worden voor deze toepassingen die niet (kunnen) worden verwijderd door de couveuzemethode, door hermetische zone of door de materialen beschreven in Vlarem II, art. 6.4.0.1 par2. (Bron: Leidraad bij het Inspectieprotocol)

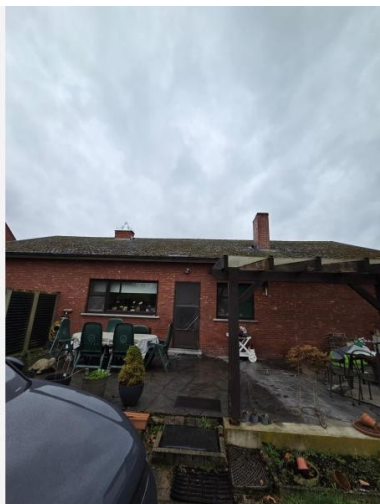
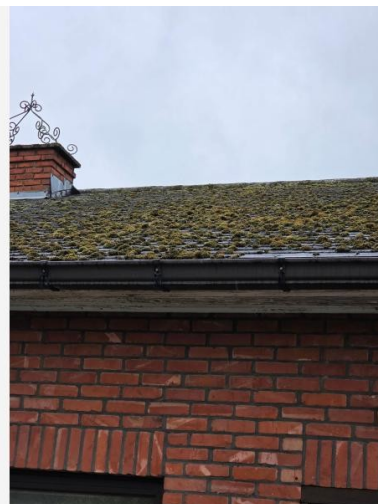
Het asbestmateriaal valt onder de mijlpaal van 2034.

Verwijderen

Laag materiaalrisico en/of verlaagde kans op vezelvrijgave

Gebondenheid	Categorie 1: hechtgebonden in oorsprong
Asbestsoort (vezeltype)	Crocidoliet aanwezig
Asbestconcentratie	Laag (< 50%)
Afschermingsgraad van het gehele materiaal	Geheel of deels vrij aan de buitenlucht, maar geen contact met binnenlucht
Toestand van het materiaal	Licht beschadigd, licht verweerd. Intacte calciumsilicaatplaat of materiaal met categorie 3-gebondenheid

Beschrijving	Dak uit leien
Omgeving	Buiten
Primaire drager	Schuin dak
Asbestmateriaal	Dak- en gevelbekleding - Lei, shingle
Bindmiddel van asbestmateriaal	Cement
Gebondenheid op basis van bindmiddel	Hecht
Hoeveelheid (oppervlakte - aantal)	<ul style="list-style-type: none">• 100,00 m² - 1 stuk
Totale oppervlakte	100,00 m ²
Eenvoudig bereikbaar	Ja
Bevestigingswijze	<ul style="list-style-type: none">• Geschroefd• Genageld, geniet
Identificatiemethode	De asbestdeskundige beoordeelt het materiaal als asbesthoudend, en dit zonder monsternamen.
Destructieve handeling voor identificatie	Nee
Opmerking	De hoeveelheid is een schatting en kan afwijken van de werkelijke toestand.

- Verwijder dit asbestmateriaal zo snel mogelijk. Volg de toestand goed op.
- Hemelwater dat afspoelt van asbestcement daken of gevels kan asbestdeeltjes bevatten. Gebruik het enkel voor gesloten circuits (bv. spoelen toiletten). Reinig na het vervangen van het dak of de gevel de dakgoten en regenwaterput of -ton om asbesthoudend sediment of slib te verwijderen
- Voer bijkomende staalname(s) uit.

- Eenvoudige handelingen: mag via doe-het-zelf of door werknemer(s) met opleidingsattest eenvoudige handelingen
Deze toepassing kan door een aannemer die over een opleidingsattest eenvoudige handelingen beschikt of door een particulier (doe-het-zelf), verwijderd worden indien er geen verhoogd risico op vrijgave van asbestvezels (max. concentratie 0,01 vezels/cm³ - CODEX Art. VI.3-54) ontstaat en de toepassing voorafgaand wordt gefixeerd/bevochtigd; de individuele elementen zonder machinale werktuigen en zonder breken of gooien een voor een losgemaakt worden; en ten slotte in gesloten verpakking weggevoerd worden naar een erkend afvalpunt (recyclagepark). In de zone mogen geen derden en/of minderjarigen aanwezig zijn en moet elke betrokken persoon steeds gepaste persoonlijke beschermingsmiddelen (P3-gelaatsmasker +

handschoenen) dragen. De werkzaamheden moeten onmiddellijk worden gestaakt indien de opgelegde voorwaarden met betrekking tot verwijdering, opslag, vervoer en afvoer niet kunnen worden opgevolgd. (Bron: VLAREM II: 6.4.0.1 par1, par2 en par3).

- Eenvoudige handelingen: enkel door erkend asbestverwijderaar
Indien bovenstaande criteria worden overschreden:

Deze toepassing kan enkel door een erkende asbestverwijderaar verwijderd worden omdat er hier automatisch een verhoogd risico op vrijgave van asbestvezels (max. concentratie 0,01 vezels/cm³ - CODEX - Art. VI.3-54) ontstaat. (Bron: VLAREM II: 6.4.0.1 par1, par2 en par3). Een erkend asbestverwijderaar moet ingeschakeld worden voor deze toepassingen die niet (kunnen) worden verwijderd door de couveuzemethode, door hermetische zone of door de materialen beschreven in Vlarem II, art. 6.4.0.1 par2. (Bron: Leidraad bij het Inspectieprotocol)

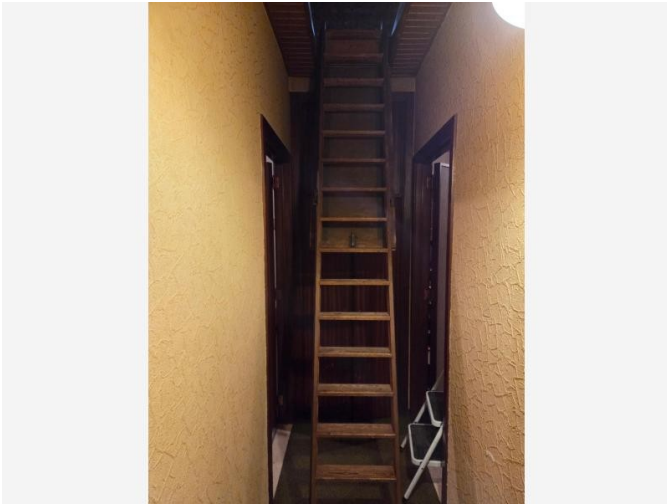
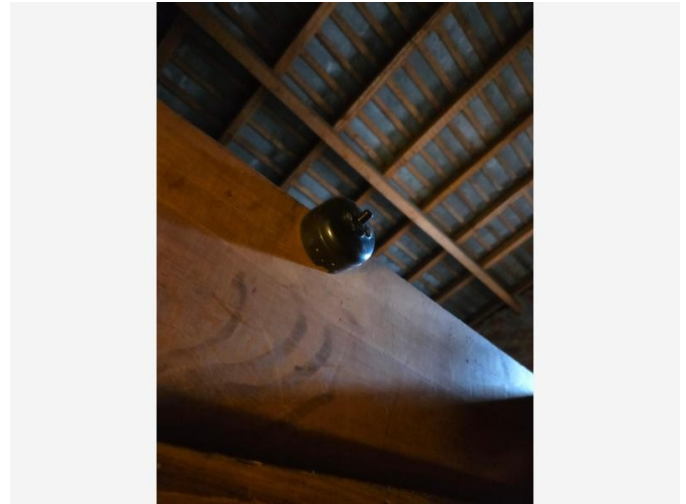
Het asbestmateriaal valt onder de mijlpaal van 2040.

Zorgvuldig beheren

Eindbeoordeling materiaalrisico	Laag materiaalrisico en/of verlaagde kans op vezelvrijgave
---------------------------------	--

Gebondenheid	Categorie 1: hechtgebonden in oorsprong
Asbestsoort (vezeltype)	Crocidoliet aanwezig
Asbestconcentratie	Laag (< 50%)
Afschermingsgraad van het gehele materiaal	Geheel of deels vrij aan de binnenlucht, maar geen contact met binnenluchtstromen
Toestand van het materiaal	Onbeschadigd, niet verweerd

Beschrijving	Bakeliet schakelaar
Omgeving	Binnen
Primaire drager	Communicatie en elektrische infrastructuur en uitrusting
Asbestmateriaal	Plaat, paneel, tablet - Type Bakeliet
Bindmiddel van asbestmateriaal	Kunststof of -hars
Gebondenheid op basis van bindmiddel	Hecht
Hoeveelheid (oppervlakte - dikte - aantal)	<ul style="list-style-type: none">• 0,01 m² - 1,00 cm - 1 stuk
Totaal volume	< 0,001 m ³
Eenvoudig bereikbaar	Ja
Bevestigingswijze	<ul style="list-style-type: none">• Verlijmd, ingegoten, versmeerd
Identificatiemethode	De asbestdeskundige beoordeelt het materiaal als asbesthoudend, en dit zonder monsternamen.
Destructieve handeling voor identificatie	Nee
Opmerking	De hoeveelheid is een schatting en kan afwijken van de werkelijke toestand.

- Zorg voor een veilig beheer. Vermijd het beschadigen van het asbestmateriaal. Controleer de toestand jaarlijks op wijzigingen.
- Voer bijkomende staalname(s) uit.

- Eenvoudige handelingen: mag via doe-het-zelf of door werknemer(s) met opleidingsattest eenvoudige handelingen
Deze toepassing kan door een aannemer die over een opleidingsattest eenvoudige handelingen beschikt of door een particulier (doe-het-zelf), verwijderd worden indien er geen verhoogd risico op vrijgave van asbestvezels (max. concentratie 0,01 vezels/cm³ - CODEX Art. VI.3-54) ontstaat en de toepassing voorafgaand wordt gefixeerd/bevochtigd; de individuele elementen zonder machinale werktuigen en zonder breken of gooien een voor een losgemaakt worden; en ten slotte in gesloten verpakking weggevoerd worden naar een erkend afvalpunt (recyclagepark). In de zone mogen geen derden en/of minderjarigen aanwezig zijn en moet elke betrokken persoon steeds gepaste persoonlijke beschermingsmiddelen (P3-gelaatsmasker + handschoenen) dragen. De werkzaamheden moeten onmiddellijk worden gestaakt indien de opgelegde voorwaarden met betrekking tot verwijdering, opslag, vervoer en afvoer niet kunnen worden opgevolgd. (Bron: VLAREM II: 6.4.0.1 par1, par2 en par3).

- Eenvoudige handelingen: enkel door erkend asbestverwijderaar
Indien bovenstaande criteria worden overschreden:

Deze toepassing kan enkel door een erkende asbestverwijderaar verwijderd worden omdat er hier automatisch een verhoogd risico op vrijgave van asbestvezels (max. concentratie 0,01 vezels/cm³ - CODEX - Art. VI.3-54) ontstaat. (Bron: VLAREM II: 6.4.0.1 par1, par2 en par3). Een erkend asbestverwijderaar moet ingeschakeld worden voor deze toepassingen die niet (kunnen) worden verwijderd door de couveuzemethode, door hermetische zone of door de materialen beschreven in Vlarem II, art. 6.4.0.1 par2. (Bron: Leidraad bij het Inspectieprotocol)

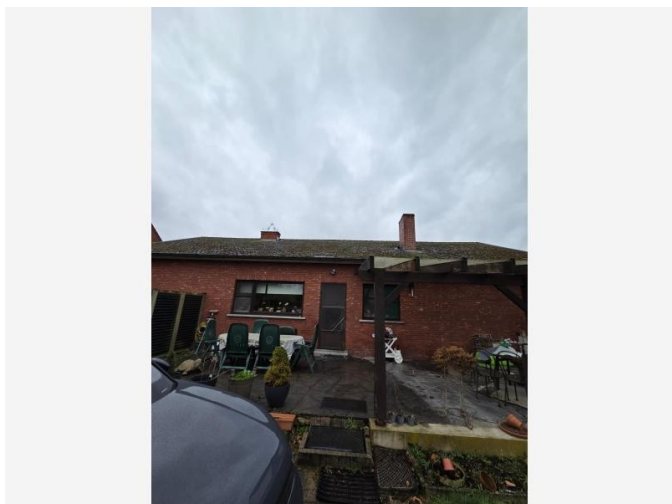
Situeringfoto

Permanente beperking

Reden: Het te onderzoeken materiaal situeert zich hoger dan 3,50 m te rekenen vanaf een veilige ondergrond

Uitleg van de asbestdeskundige: Binnenkant schouw is niet inspecteerbaar, aangezien de schouwopening zich op een hoogte hoger dan 3,50 meter bevindt.

Schouw kan langs binnen eventueel zijn uitgerust met een asbestcement rookgaskanaal.

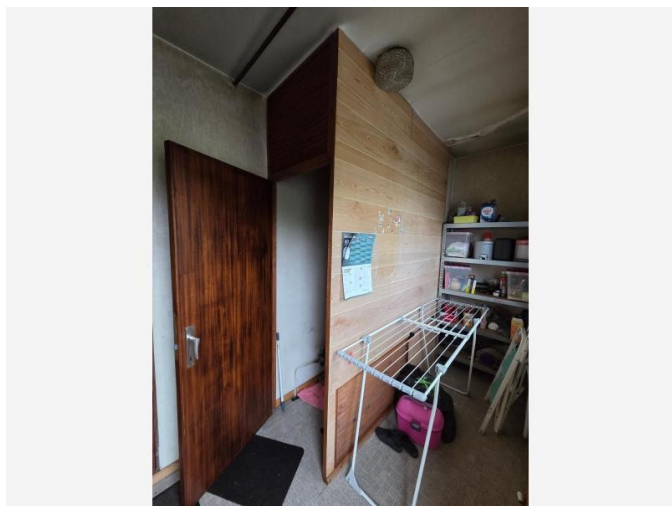
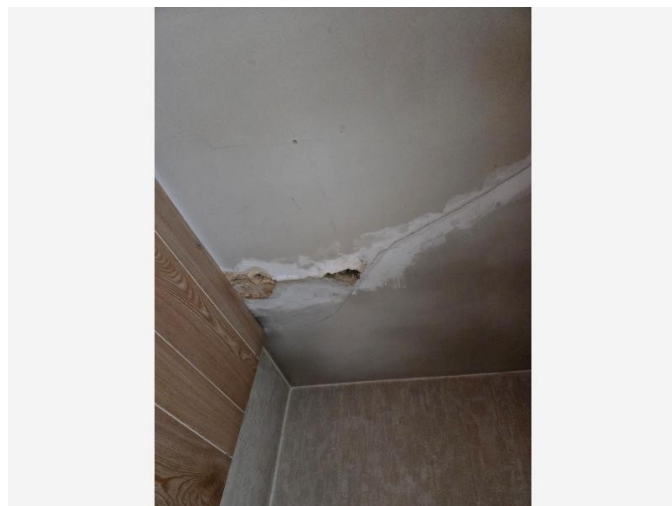
Plafond uit gypoc, geen pleisterwerk aanwezig.

Eventueel achterliggend materiaal is niet zichtbaar zonder destructief onderzoek.

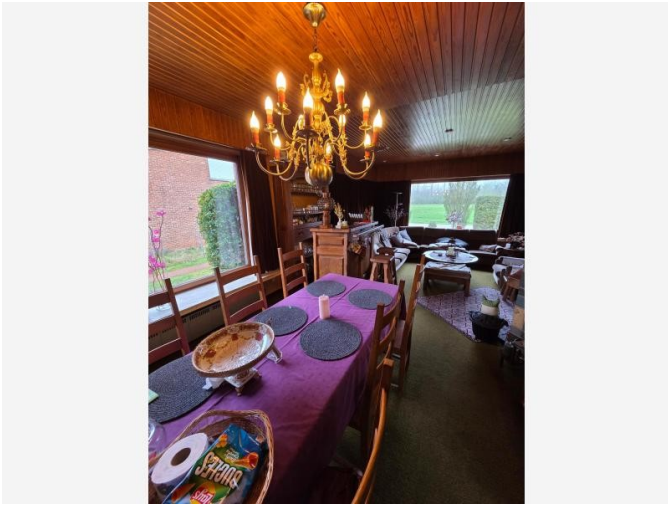
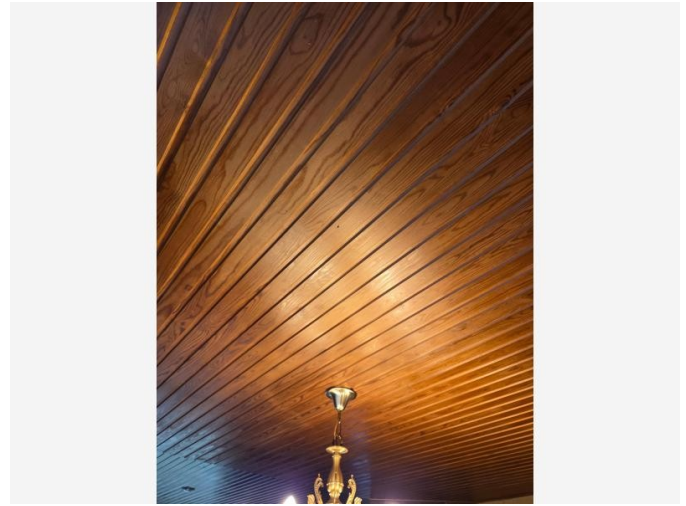
Plafond uit planchetten, geen pleisterwerk aanwezig.

Eventueel achterliggend materiaal is niet zichtbaar zonder destructief onderzoek.

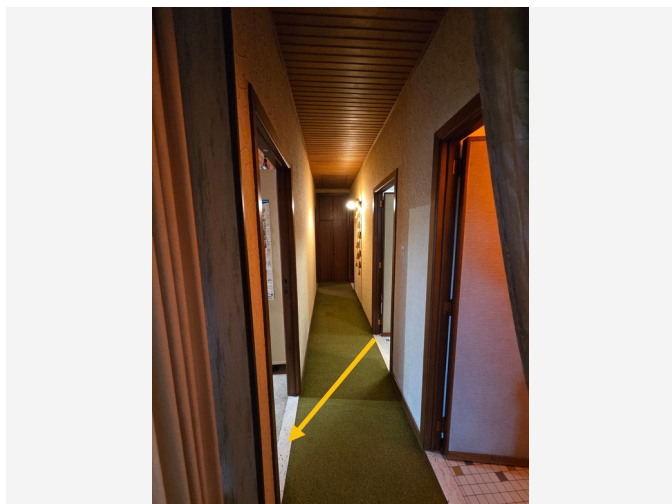
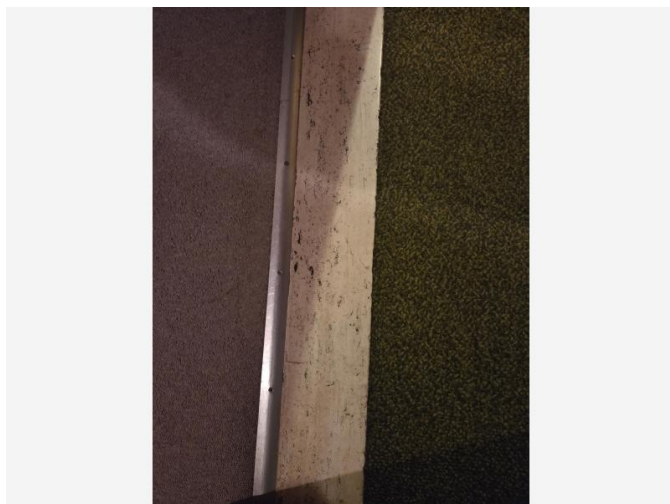
Dorpels uit natuursteen. Zowel aan vensters als bij de tussendeuren.

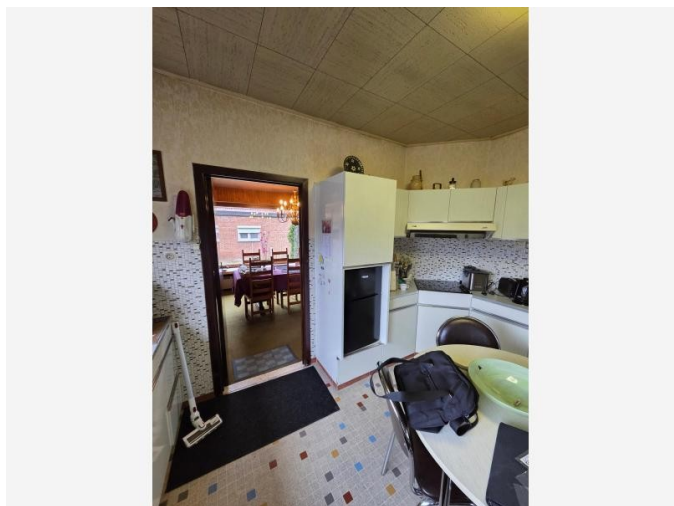
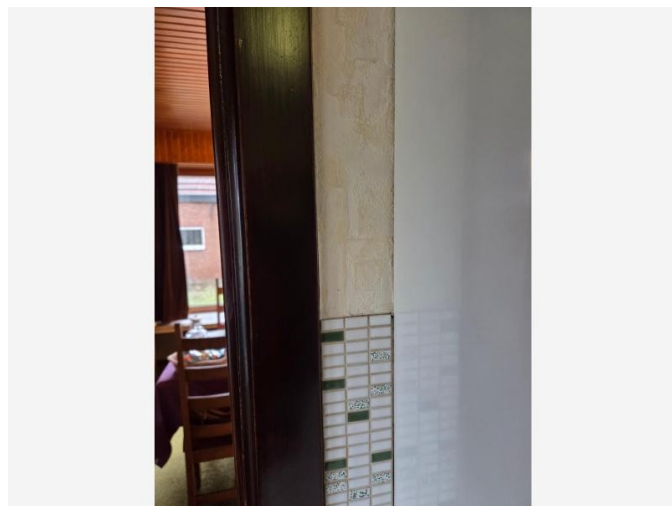
Fiche 8: Pleisterwerk muren

Geen asbest

#	Type	Referentie	Resultaat
8.1	Mengmonster	001	Geen asbest
