# Asbestinventarisatattest

St.-Norbertusstraat 6, 3400 Landen

Attestnummer : 20260825-000236.000

**Asbestveilig** (maar niet asbestvrij)

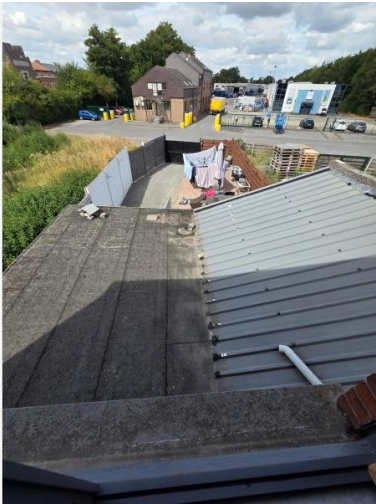
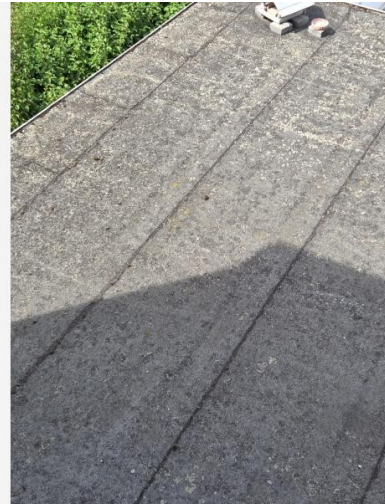
Overzichtsfoto

Detailfoto

| Eindbeoordeling materiaalisico | Laag materiaalisico en/of verlaagde kans op vezelvrijgave |

| Toestand van het materiaal | Licht beschadigd, licht verweerd. Intacte calciumsilicaatplaat of materiaal met categorie 3-gebondenheid |

| Opmerking | <p>Plat dak met roofing. Deze is volgens eigenaar vervangen na 2001, maar kan onderliggende, oude, roofing lagen bevatten die eventueel asbesthoudend kunnen zijn.</p> <p>Bij renovatie is het aan te raden van elke roofing laag een staal te namen ter analyse.</p> <p>De hoeveelheid is een schatting en kan afwijken van de werkelijke toestand.</p> <p>Staalnamen nu is niet mogelijk wegens te grote kans op lekkages en gevolgschade.</p> |

Het asbestmateriaal valt onder de mijlpaal van 2040.

Zorgvuldig beheren

- Zorg voor een veilig beheer. Vermijd het beschadigen van het asbestmateriaal. Controleer de toestand jaarlijks op wijzigingen.
- Hemelwater dat afspoelt van asbestcement daken of gevels kan asbestdeeltjes bevatten. Gebruik het enkel voor gesloten circuits (bv. spoelen toiletten). Reinig na het vervangen van het dak of de gevel de dakgoten en regenwaterput of -ton om asbesthoudend sediment of slib te verwijderen
- Voer bijkomende staalname(s) uit.

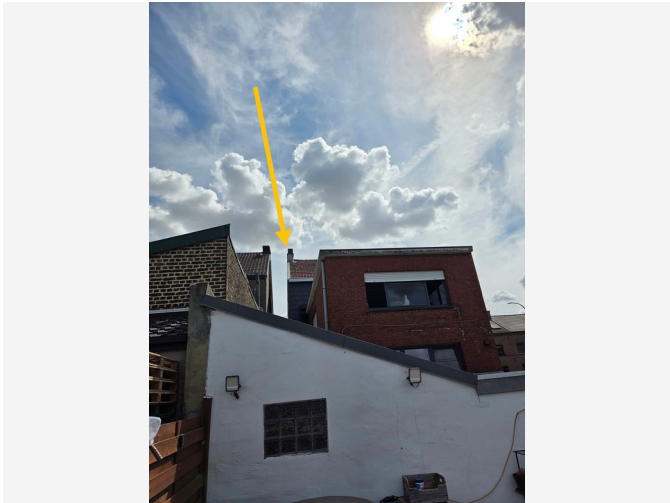
**Reden:** Het te onderzoeken materiaal situeert zich hoger dan 3,50 m te rekenen vanaf een veilige ondergrond

**Uitleg van de asbestdeskundige:** Binnenkant schouw is niet inspecteerbaar, aangezien de schouwopening zich op een hoogte hoger dan 3,50 meter bevindt.

Schouw kan langs binnen eventueel zijn uitgerust met een asbestcement rookgaskanaal

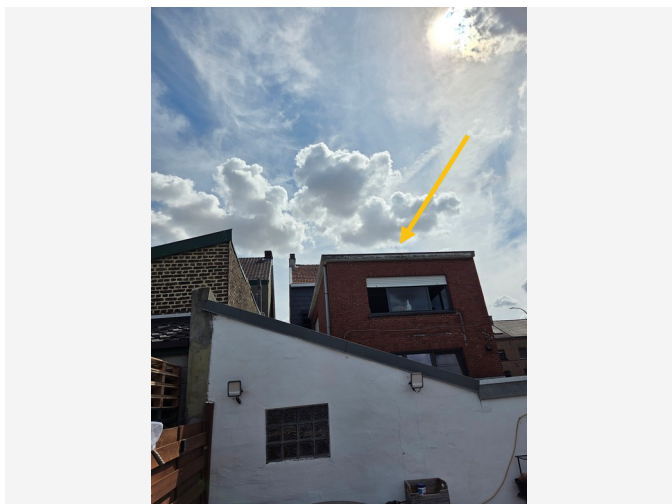
**Reden:** Het te onderzoeken materiaal situeert zich hoger dan 3,50 m te rekenen vanaf een veilige ondergrond

**Uitleg van de asbestdeskundige:** Plat dak is niet inspecteerbaar, aangezien het dak zich op een hoogte hoger dan 3,50 meter bevindt.

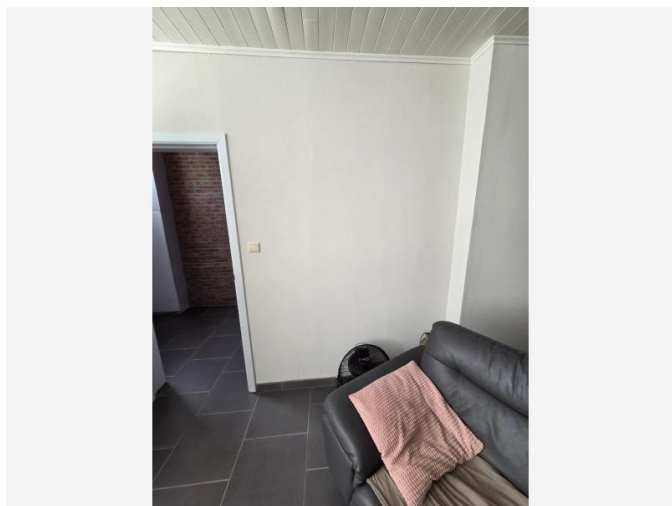
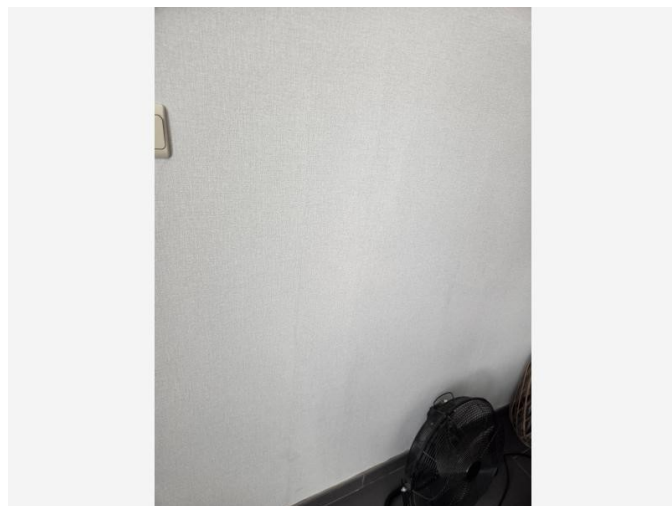
Muren uit gypoc/muurplaten, geen pleisterwerk aanwezig.

Eventueel achterliggend materiaal is niet zichtbaar zonder destructief onderzoek.

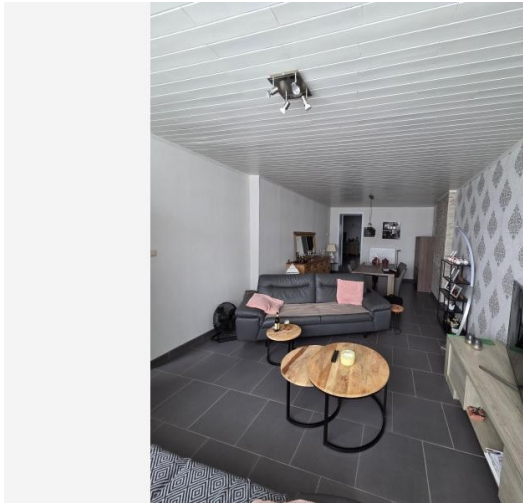
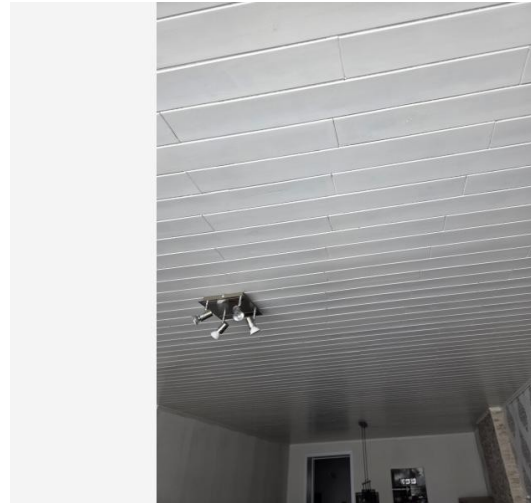
Plafond uit planchetten, geen pleisterwerk aanwezig.

Eventueel achterliggend materiaal is niet zichtbaar zonder destructief onderzoek.

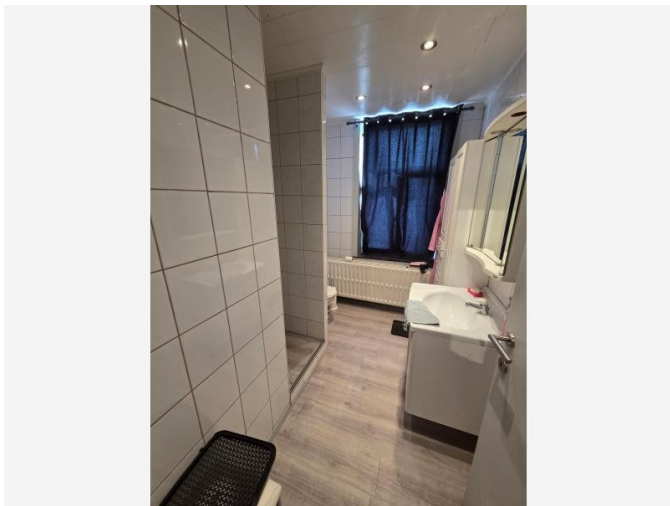
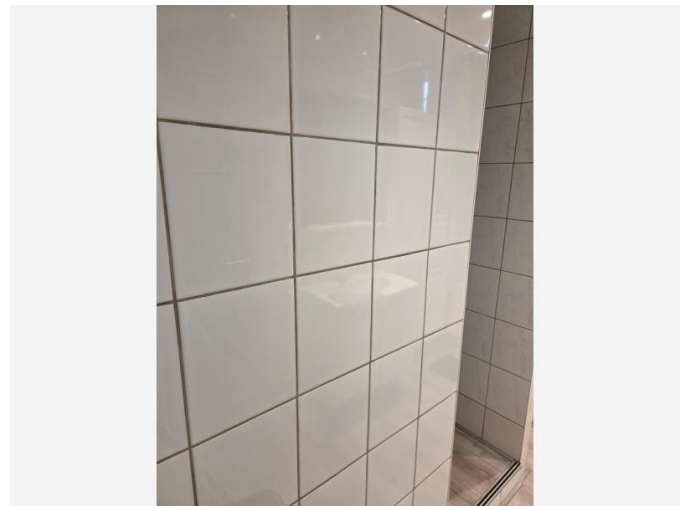
Muur uit tegels, geen beschadigingen zichtbaar. Bindmiddel is niet vast te stellen.

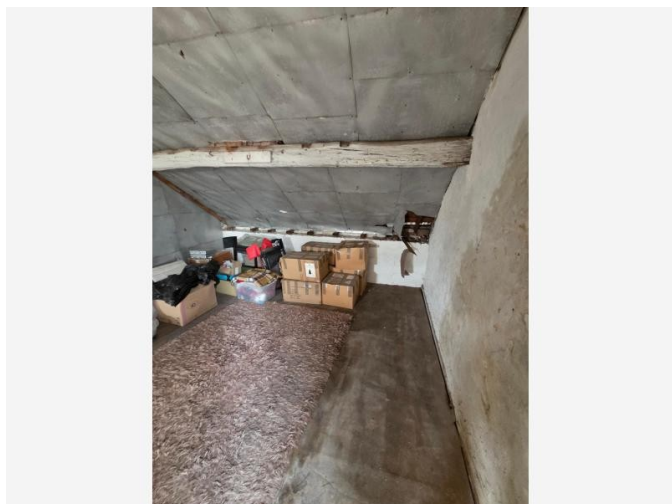
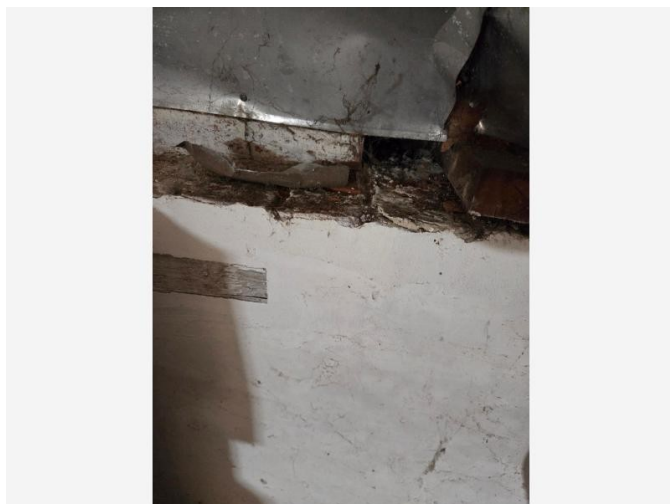
## Fiche 7: Pleisterwerk muren

Geen asbest

| # | Type | Referentie | Resultaat |
|---|---|---|---|
| 7.1 | Mengmonster | 001 | Geen asbest |

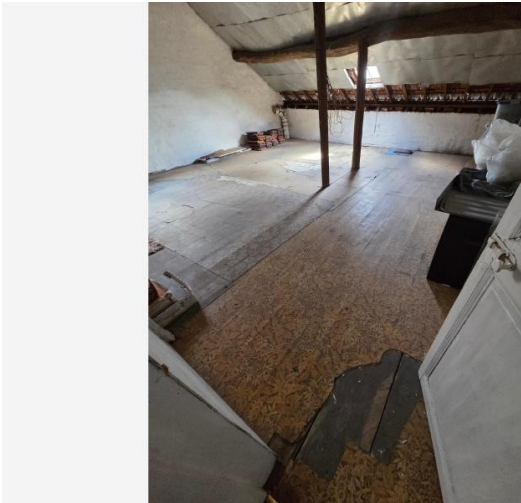
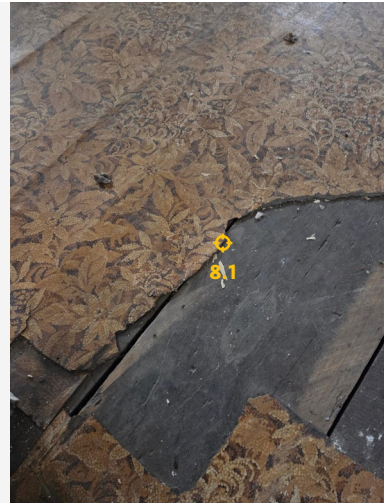
## Fiche 8: Vloerzeil zolder

Geen asbest

| # | Type | Referentie | Resultaat |
|---|---|---|---|
| 8.1 | Puntmonster | 003 | Geen asbest |

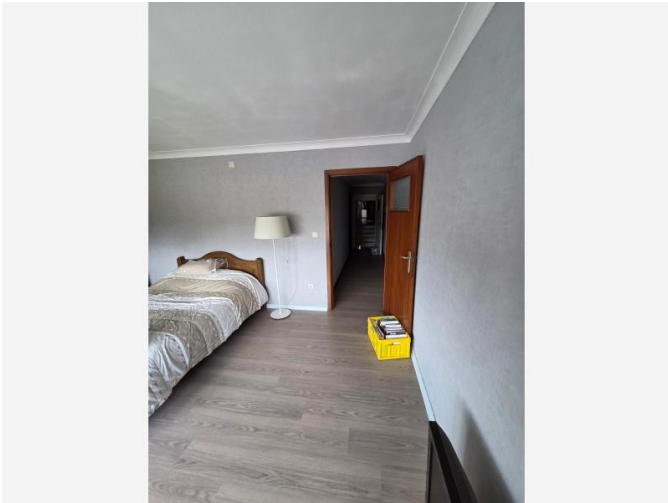
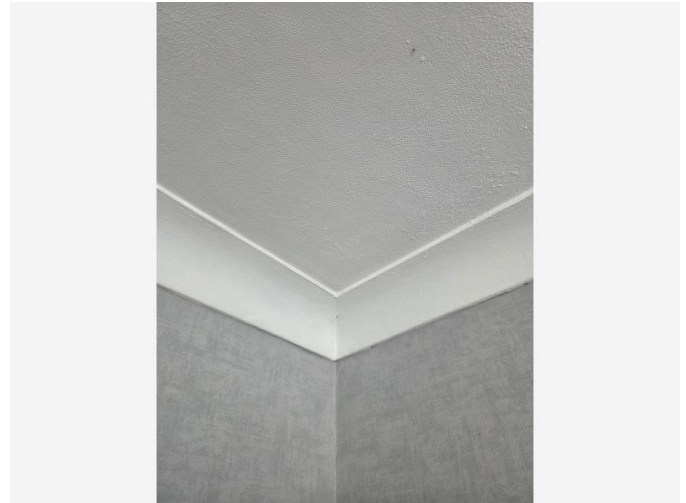
## Fiche 9: Pleisterwerk plafonds

Geen asbest

| # | Type | Referentie | Resultaat |
|---|---|---|---|
| 9.1 | Mengmonster | 002 | Geen asbest |

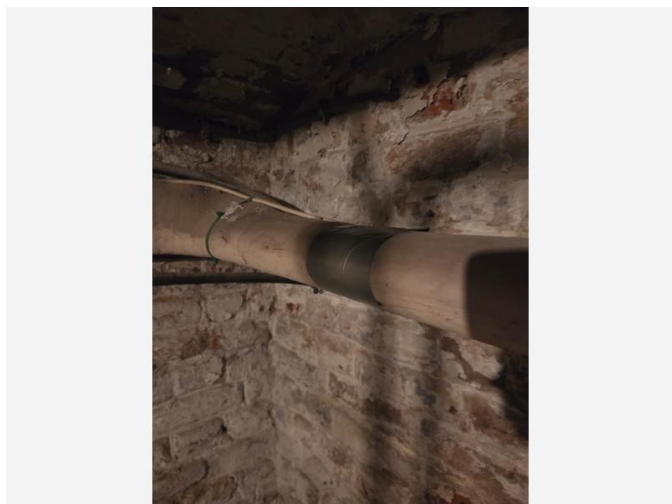
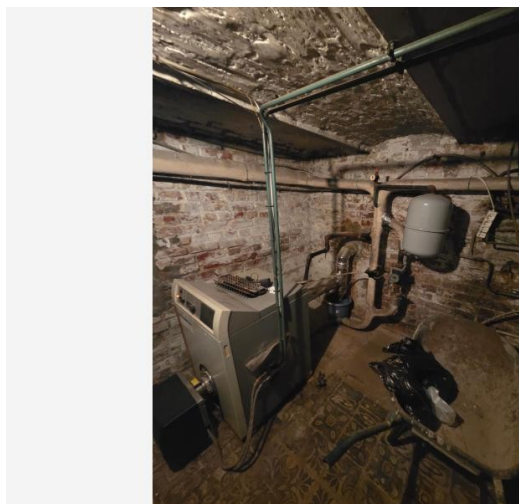
## Fiche 10: Leidingisolatie rechte stukken

Geen asbest

| # | Type | Referentie | Resultaat |
|---|---|---|---|
| 10.1 | Mengmonster | 004 | Geen asbest |

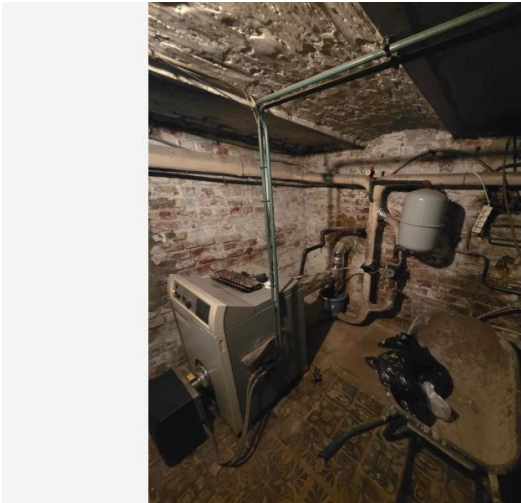
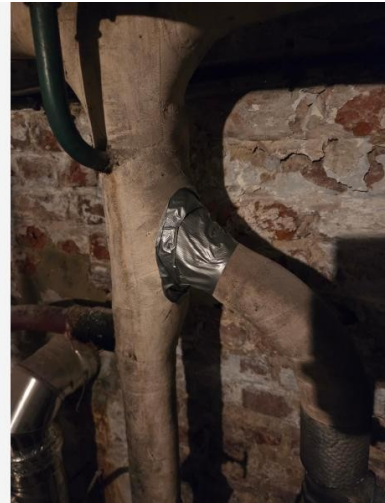
## Fiche 11: Leidingisolatie bochten

Geen asbest

| # | Type | Referentie | Resultaat |
|---|---|---|---|
| 11.1 | Mengmonster | 005 | Geen asbest |

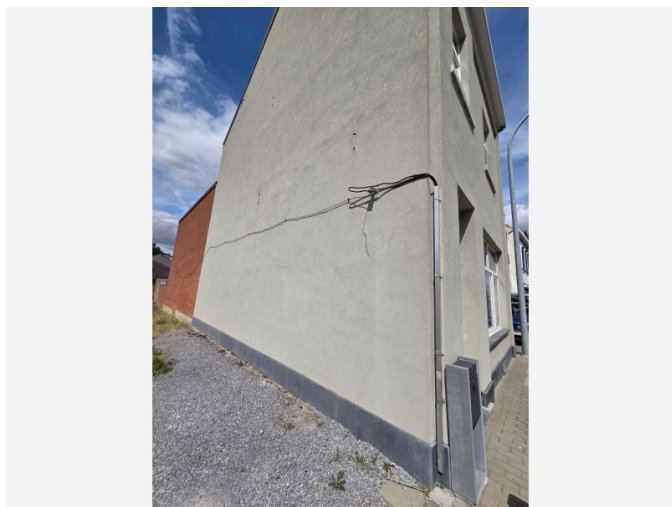
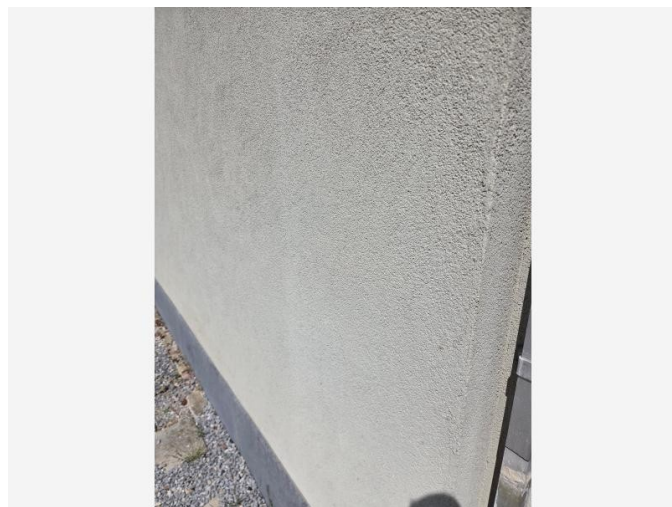
### Fiche 12: Crepi gevel

| Beschrijving | Notitie | Terug te vinden op plannen |
|---|---|---|
| Fiche 12: Crepi gevel | Crepi van de gevel werd geplaatst na 2009, vermoedelijk in 2010.<br><br>Bewijsstukken worden bijgevoegd. | - |

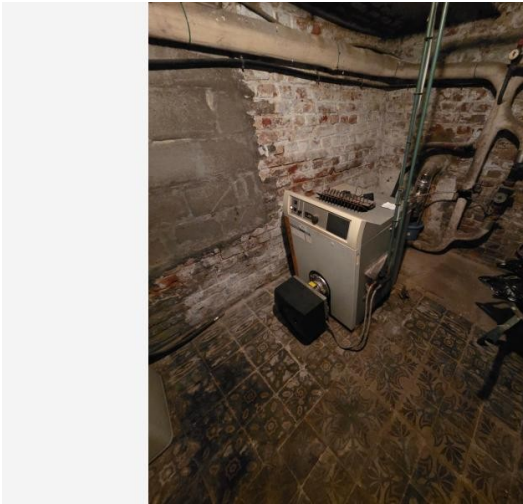
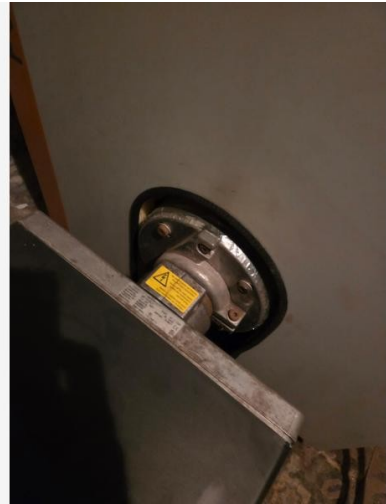
## Fiche 13: Dichting ketel

| Beschrijving | Notitie | Terug te vinden op plannen |
|---|---|---|
| Fiche 13: Dichting ketel | Stookketel dateert uit 2009 en bevat geen asbesthoudende dichtingen of pakkingen.<br><br>Bewijsdocument wordt bijgevoegd. | Plan 1.1: Plan kelder |

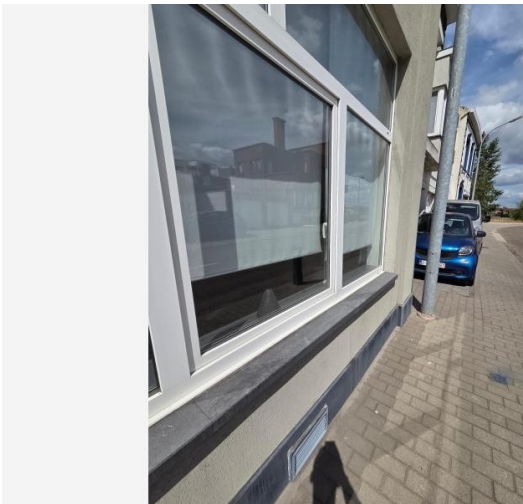
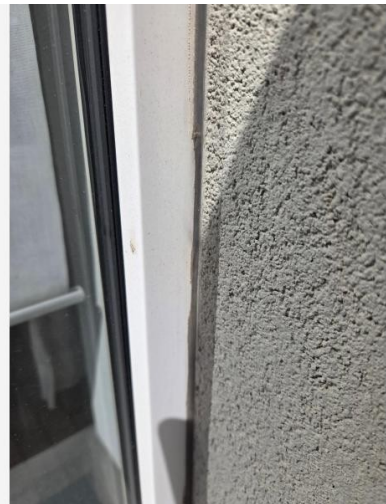
## Fiche 14: Dichting vensters

| Beschrijving | Notitie | Terug te vinden op plannen |
|---|---|---|
| Fiche 14: Dichting vensters | Dichting uit standaard siliconen | Plan 1.5: Plan gelijkvloers<br>Plan 1.8: Plan verdieping |
