Asbestinventarisatetest

Ruilare 186, 9080 Lochristi

Attestnummer :
Uitgegeven op : **18.05.2026**
Geldig tot : **18.05.2036**

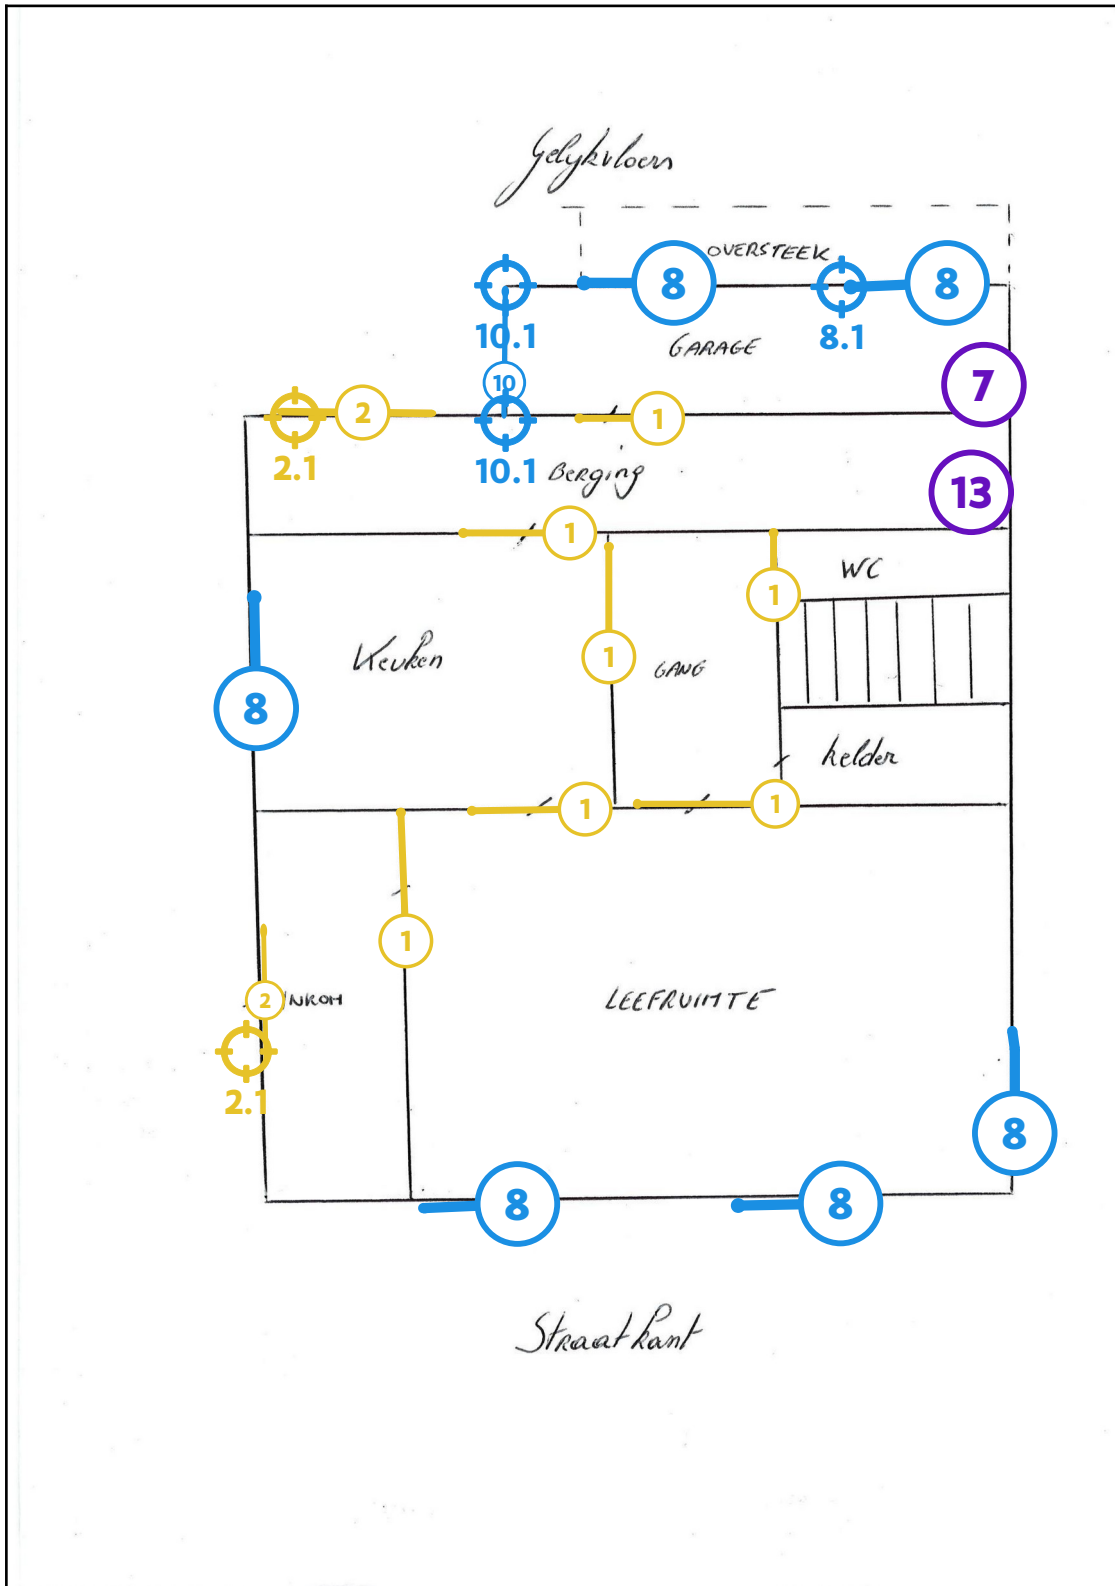
Plan 1.4: gelijkvloers plan 1.3

1. dorpel	Asbestmateriaal	Zorgvuldig beheren
2. mastiek aan plaat onderkant deur	Asbestmateriaal	Zorgvuldig beheren
2.1 Code: mm06 : mastiek aan de deuren	Mengmonster	-
7. Stookketel / Brander	Advies	-
8. witte vensterbanken	Geen asbest	-
8.1 Code: mm04 : witte vensterbank	Puntmonster	-
10. mastiek rond de poort buitenkant	Geen asbest	-
10.1 Code: mm05 : mastiek aan de poort garage	Mengmonster	-
13. Materialen aan de stookketel	Overige ruimte of materiaal	-

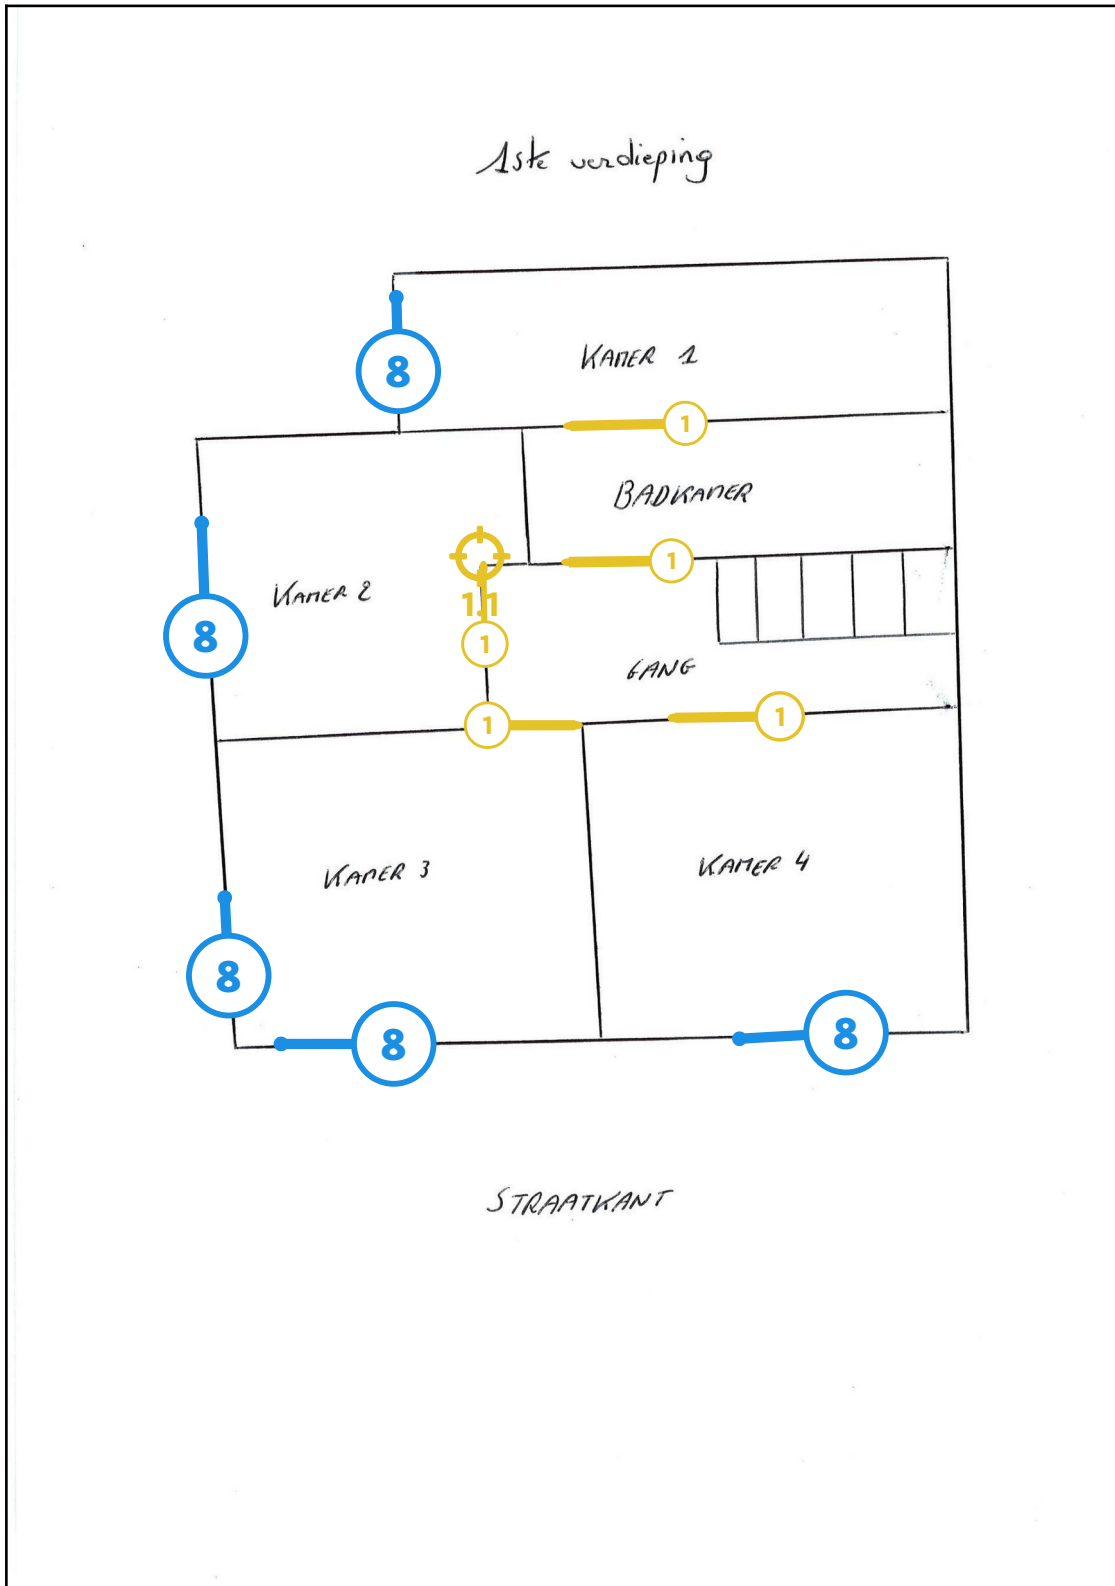
Plan 1.7: 1ste verdieping plan 1.3

1. dorpel	Asbestmateriaal	Zorgvuldig beheren
1.1 Code: mm03 : dorpel	Puntmonster	-
8. witte vensterbanken	Geen asbest	-

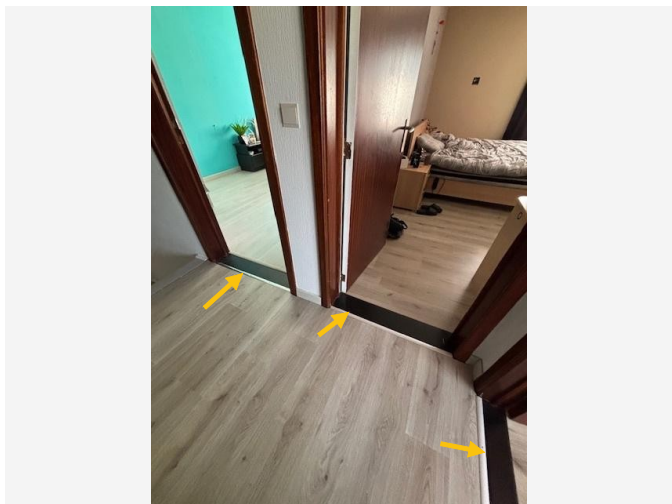
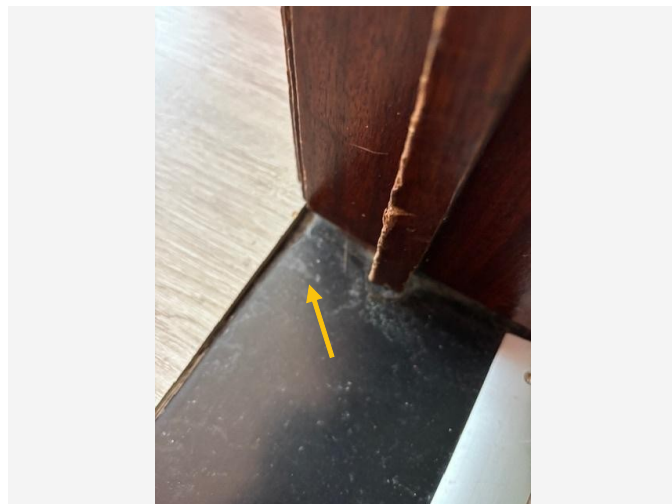
Conclusie

Het asbestmateriaal valt onder de mijlpaal van 2040.

Het betreft een hecht gebonden binnen toepassing in goede staat.

Eindbeoordeling materiaalrisico	Zeer laag materiaalrisico en/of zeer lage kans op vezelvrijgave
---------------------------------	---

Gebondenheid	Categorie 1: hechtgebonden in oorsprong
Asbestsoort (vezeltype)	Alleen chrysotiel aanwezig
Asbestconcentratie	Laag (< 50%)
Afschermingsgraad van het gehele materiaal	Geheel of deels vrij aan de binnenlucht, maar geen contact met binnenluchtstromen
Toestand van het materiaal	Onbeschadigd, niet verweerd

#	Type	Referentie	Resultaat
1.1	Puntmonster	mm03 : dorpel	Chrysotiel

Beschrijving	dorpel
Omgeving	Binnen
Primaire drager	Vloer
Asbestmateriaal	Plaat, paneel, tablet - Type Massal
Bindmiddel van asbestmateriaal	Cement
Gebondenheid op basis van bindmiddel	Hecht
Hoeveelheid (oppervlakte - dikte - aantal)	• 0,15 m ² - 3,00 cm - 12 stuks
Totaal volume	0,054 m ³
Eenvoudig bereikbaar	Ja
Bevestigingswijze	• Onbekend
Identificatiemethode	Een monstername door de asbestdeskundige met laboanalyse door een asbestlabo.
Destructieve handeling voor identificatie	Nee

Zorgvuldig beheren

- Zorg voor een veilig beheer. Vermijd het beschadigen van het asbestmateriaal. Controleer de toestand jaarlijks op wijzigingen.

- Eenvoudige handelingen: mag via doe-het-zelf of door werknemer(s) met opleidingsattest eenvoudige handelingen

- De asbest toepassing bevochtigen , niet breken en stofvorming vermijden , dubbel en luchtdicht verpakken in een stevige plastic folie en afvoeren naar het recyclagepark of een geregistreerde asbest verwerker.

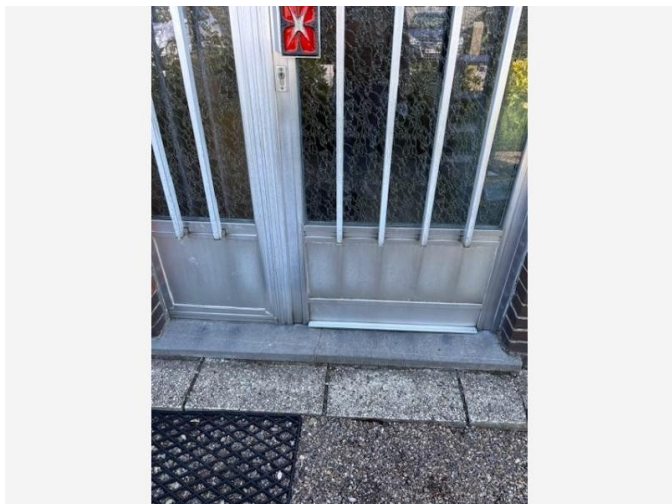
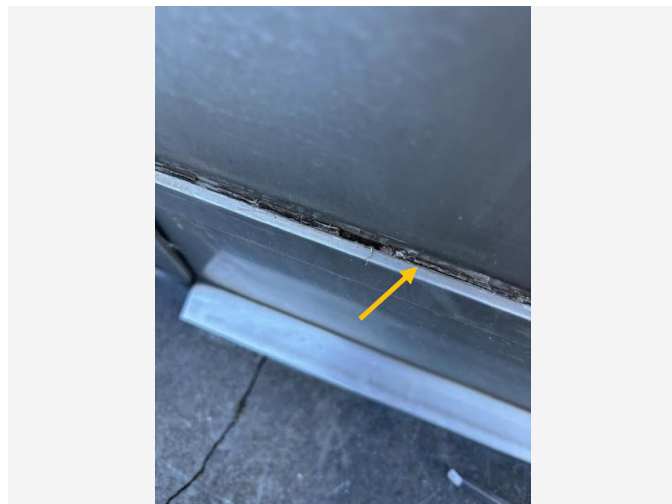
Het asbestmateriaal valt onder de mijlpaal van 2040.

De deur (deurplaat kan in 1 geheel verwijderd worden) zonder ricico's.

Eindbeoordeling materiaalrisico	Laag materiaalrisico en/of verlaagde kans op vezelvrijgave
---------------------------------	--

Gebondenheid	Categorie 1: hechtgebonden in oorsprong
Asbestsoort (vezeltype)	Alleen chrysotiel aanwezig
Asbestconcentratie	Laag (< 50%)
Afschermingsgraad van het gehele materiaal	Geheel of deels vrij aan de buitenlucht, maar geen contact met binnenlucht
Toestand van het materiaal	Licht beschadigd, licht verweerd. Intacte calciumsilicaatplaat of materiaal met categorie 3-gebondenheid

#	Type	Referentie	Resultaat
2.1	Mengmonster	mm06 : mastiek aan de deuren	Chrysotiel

Beschrijving	mastiek aan plaat onderkant deur
Omgeving	Buiten
Primaire drager	Wandopening verticaal (raam, deur, ...)
Asbestmateriaal	In-situ afwerkingslagen - Pasta, stopverf, voegsel, stopsel, vulsel, mastiek, katten, ...
Bindmiddel van asbestmateriaal	Kitten, mastiek, pasta
Gebondenheid op basis van bindmiddel	Hecht
Hoeveelheid (lengte - aantal)	<ul style="list-style-type: none">• 3,00 m - 2 stuks
Totale lengte	6,00 m
Eenvoudig bereikbaar	Ja
Bevestigingswijze	<ul style="list-style-type: none">• Verlijmd, ingegoten, versmeerd
Identificatiemethode	Een monstername door de asbestdeskundige met laboanalyse door een asbestlabo.
Destructieve handeling voor identificatie	Nee
Opmerking	Aan de onderkant van de deuren zit een plaat met mastiek ertussen.

Zorgvuldig beheren

- Zorg voor een veilig beheer. Vermijd het beschadigen van het asbestmateriaal. Controleer de toestand jaarlijks op wijzigingen.

- Eenvoudige handelingen: mag via doe-het-zelf of door werknemer(s) met opleidingsattest eenvoudige handelingen

Als deskundige adviseer ik om dit door een aannemer te laten doen met het opleidingsattest eenvoudige handelingen.

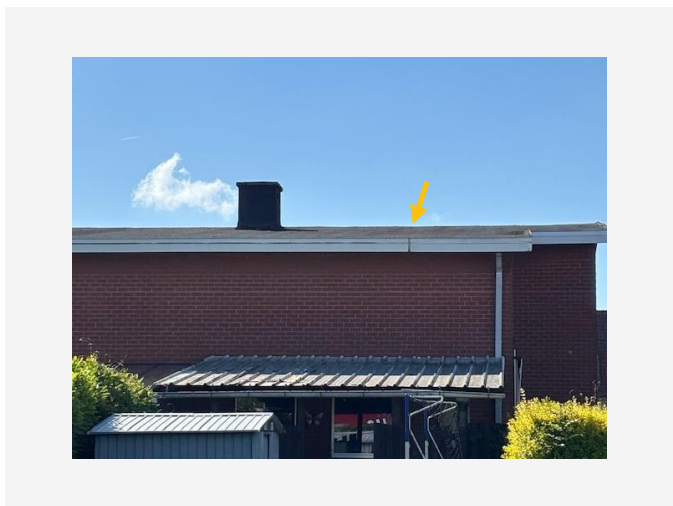
Situeringfoto

Permanente beperking

Reden: Het te onderzoeken materiaal situeert zich hoger dan 3,50 m te rekenen vanaf een veilige ondergrond

Uitleg van de asbestdeskundige: Het onderdak is niet waarneembaar vanwege de hoogte, die meer dan 3,5 meter bedraagt. Door de afwerkingsgraad aan de binnenzijde van de bovenste verdieping is het onderdak niet zichtbaar of inspecteerbaar. Alleen destructief onderzoek kan bepalen of het onderdak al dan niet asbesthoudend. Roofing kan uit verschillende lagen bestaan zoals een dampscherm, onderlaag en bovenlaag. Bij werken of sloop laten testen.

(Asbest)materiaal	Dak- en gevelbekleding - Roofing
Karakterisatie	Asbest (verdacht)
Primaire drager	Schuin dak

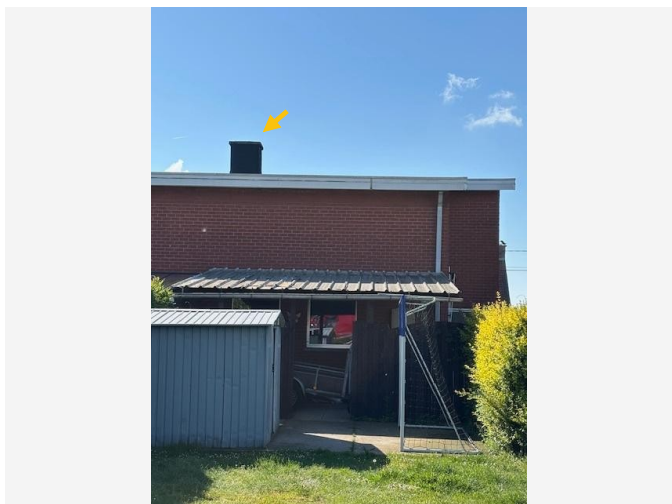
Situeringfoto

Tijdelijke beperking

Reden: Het te onderzoeken materiaal situeert zich hoger dan 3,50 m te rekenen vanaf een veilige ondergrond

Uitleg van de asbestdeskundige: Het rookgaskanaal is niet beoordeeld. Aan de binnenzijde is de kachel aangesloten. Aan de buitenzijde is het hoger dan 3,5 meter om de schoorsteen te inspecteren. Het is niet zichtbaar of er een asbestverdacht rookgaskanaal aanwezig is in de schoorsteen. Conform ons inspectieprotocol mogen wij een beperking inroepen voor hoogtes hoger dan 3,5 m. Indien men dit wil laten onderzoeken, dient er een nieuwe afspraak gemaakt te worden en moet er een hoogtewerker voorzien worden, evenals iemand die bevoegd is om deze te bedienen en eventueel een techniek die de al dan niet aanwezige schouwhoed kan afnemen en weer terugplaatsen.

(Asbest)materiaal	Rookgaskanaal
Karakterisatie	Asbest (verdacht)
Primaire drager	HVAC infrastructuur en uitrusting

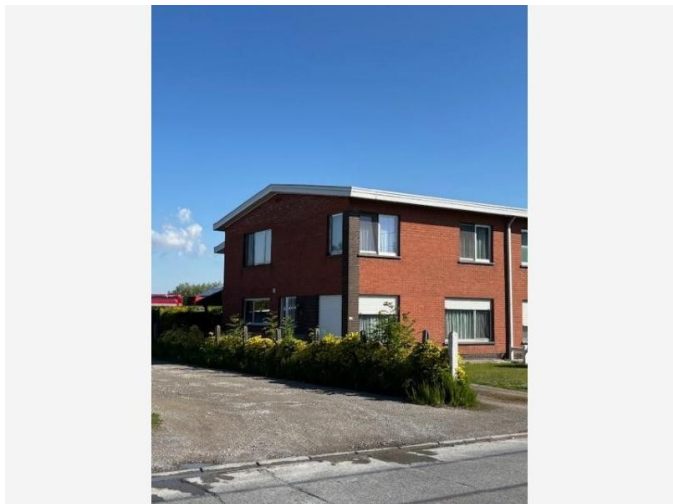
Situeringsfoto

Tijdelijke beperking

Reden: Het te onderzoeken materiaal situeert zich hoger dan 3,50 m te rekenen vanaf een veilige ondergrond

Uitleg van de asbestdeskundige: Toepassingen op een hoogte van meer dan 350cm vanaf een veilige ondergrond, maken geen deel uit van de te onderzoeken toepassingen in het kader van een niet-destructief asbestinventarisatetest.

(Asbest)materiaal	Dak- en gevelbekleding - Roofing
Karakterisatie	Asbest (verdacht)
Primaire drager	Schuin dak

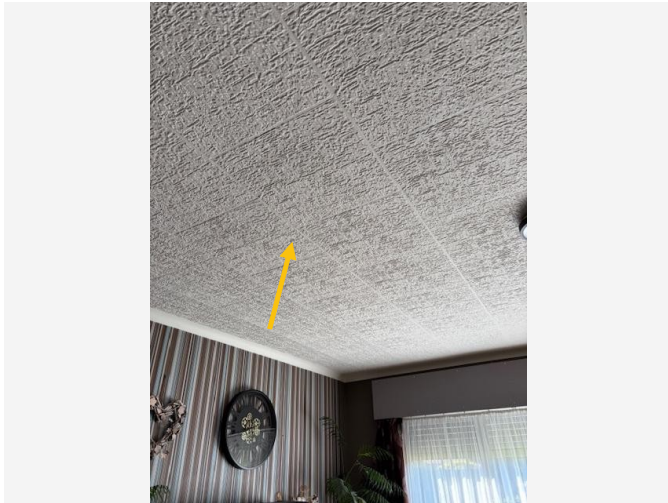
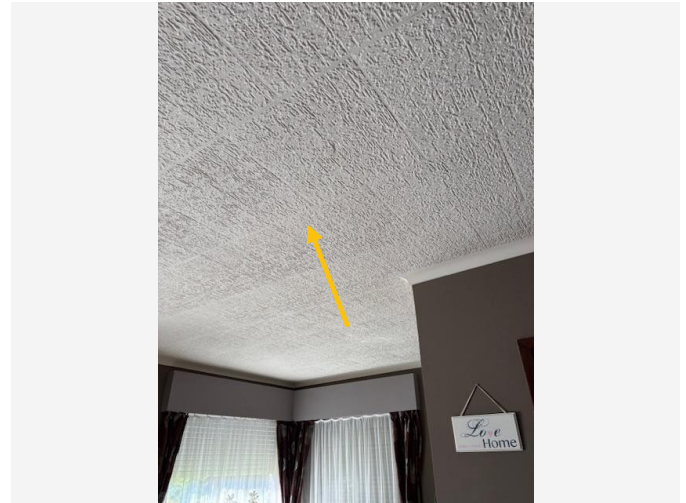
Informatie over een niet-asbestverdacht materiaal

De plafond zijn bekleed met voorzetpanelen , geen monstername mogelijk.

Enkel bij destructief onderzoek staalname mogelijk.

Basis voor advies	De asbestdeskundige beoordeelt het materiaal als niet-asbestverdacht.
Primaire drager	Plafond

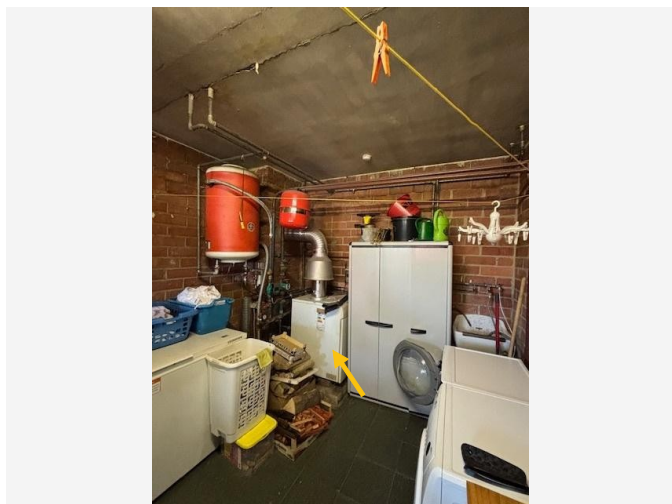
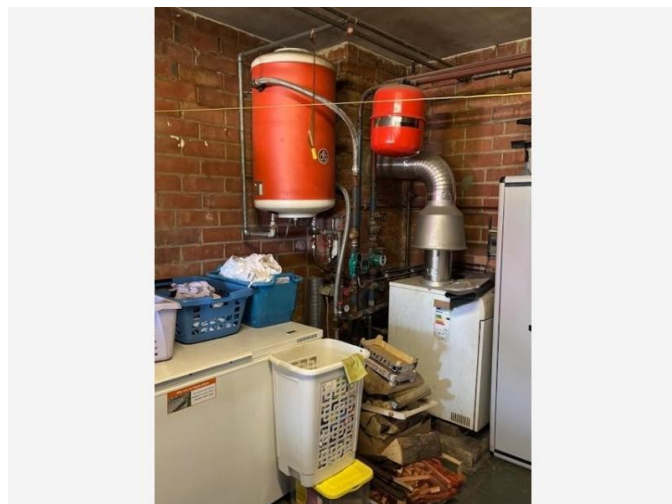
Extra informatie bij een onderzoeksbeperring

Tijdens onze inspectie hebben we geen bouwjaar kunnen achterhalen van de stookketel. Het uiterlijk van het toestel doet vermoeden dat het in gebruik is genomen voor 2001 en mogelijk tot een risicobouwjaar behoort, wat inhoudt dat er eventueel asbestverdachte toepassingen in aanwezig kunnen zijn. Het is daarom van groot belang om de techniker hiervan op de hoogte te stellen bij werkzaamheden en, indien nodig, een asbestdeskundige in te schakelen die kan meedenken over de mogelijke aanwezigheid van asbestverdachte toepassingen tijdens de werkzaamheden aan het toestel. Wij als deskundigen mogen geen toestellen demonteren om verdachte toepassingen op te sporen.

Basis voor advies	Verder destructief onderzoek indien noodzakelijk
Primaire drager	HVAC infrastructuur en uitrusting

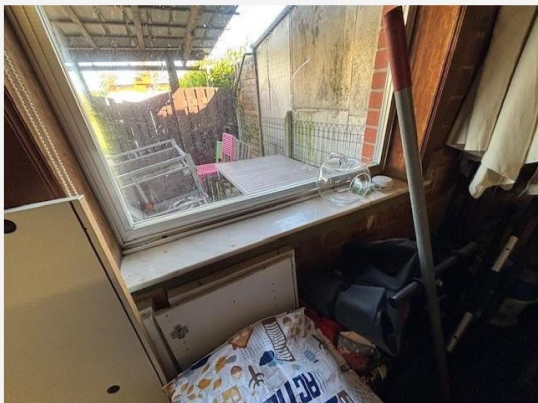
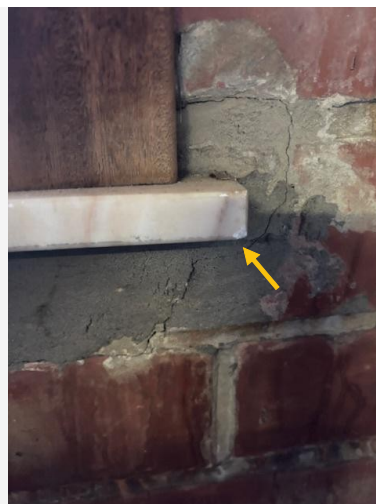
Fiche 8: witte vensterbanken

Geen asbest

#	Type	Referentie	Resultaat
8.1	Puntmonster	mm04 : witte vensterbank	Geen asbest

Beschrijving	witte vensterbanken
Omgeving	Binnen
Primaire drager	Wandopening verticaal (raam, deur, ...)
Bindmiddel van materiaal	Cement
Gebondenheid op basis van bindmiddel	Hecht
Hoeveelheid (oppervlakte - dikte - aantal)	• 0,30 m ² - 3,00 cm - 11 stuks
Totaal volume	0,099 m ³
Identificatiemethode	Een monstername door de asbestdeskundige met laboanalyse door een asbestlabo.
Destructieve handeling voor identificatie	Nee
Opmerking	Er werd een puntstaal genomen in de garage.

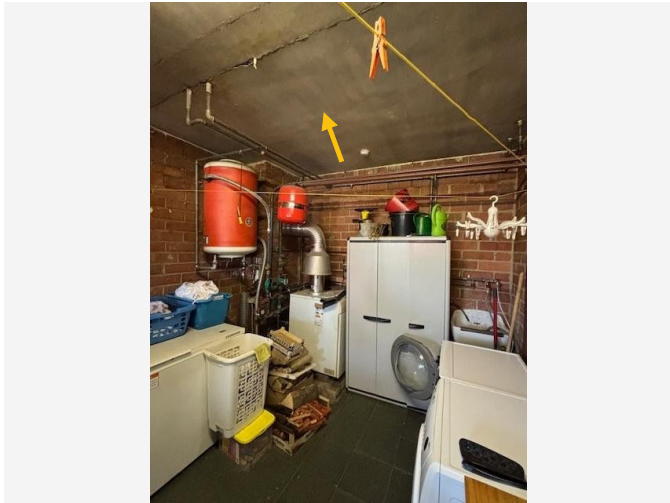
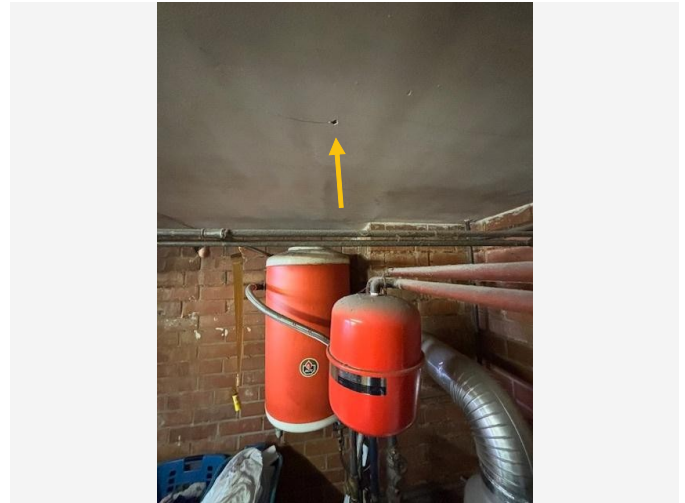
Fiche 9: Pleisterwerk plafonds

Geen asbest

#	Type	Referentie	Resultaat
9.1	Mengmonster	mm02 : plafond pleister	Geen asbest

Beschrijving	Pleisterwerk plafonds
Omgeving	Binnen
Primaire drager	Plafond
Bindmiddel van materiaal	Gips - kalk
Gebondenheid op basis van bindmiddel	Niet-hechtgebonden
Hoeveelheid (oppervlakte - dikte - aantal)	• 30,00 m ² - 0,50 cm - 1 stuk
Totaal volume	0,15 m ³
Identificatiemethode	Een monstername door de asbestdeskundige met laboanalyse door een asbestlabo.
Destructieve handeling voor identificatie	Nee
Opmerking	<p>Er kon alleen een staal genomen worden in de garage , wat ook de stookruimte is.</p> <p>Daar werd op 2 verschillende plaatsen een puntmonster genomen.</p> <p>De rest van de plafonds zijn uit gyproc ,.... waar geen staalname mogelijk is.</p> <p>het gaat hier om een niet destructief onderzoek.</p> <p>Bij werken of sloop is het aan te raden om de overige ruimtes te laten testen.</p>

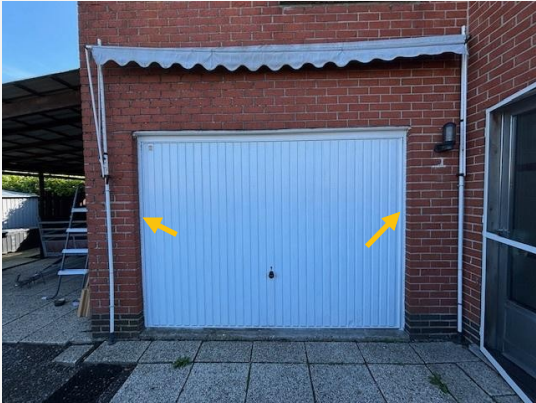
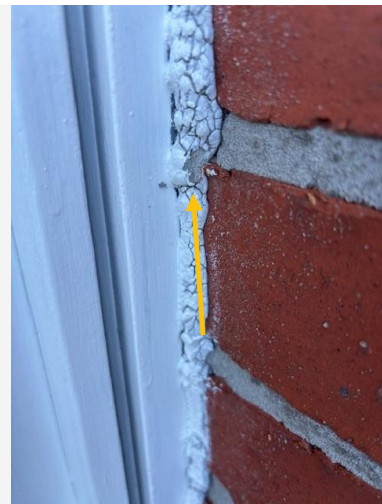
Geen asbest

#	Type	Referentie	Resultaat
10.1	Mengmonster	mm05 : mastiek aan de poort garage	Geen asbest

Beschrijving	mastiek rond de poort buitenkant
Omgeving	Buiten
Primaire drager	Wandopening verticaal (raam, deur, ...)
Bindmiddel van materiaal	Kitten, mastiek, pasta
Gebondenheid op basis van bindmiddel	Hecht
Hoeveelheid (lengte - aantal)	<ul style="list-style-type: none">• 7,00 m - 1 stuk
Totale lengte	7,00 m
Identificatiemethode	Een monstername door de asbestdeskundige met laboanalyse door een asbestlabo.
Destructieve handeling voor identificatie	Nee
Opmerking	Langs de linkerzijde en rechterzijde van de garagepoort zit mastiek. Er werd van beide kanten een puntmonster genomen.

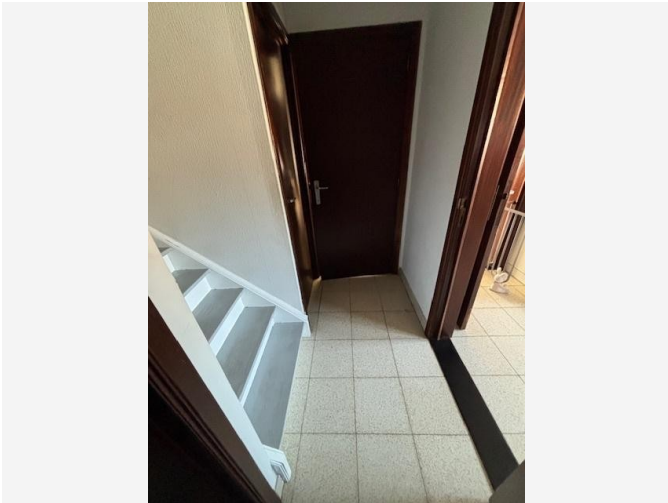
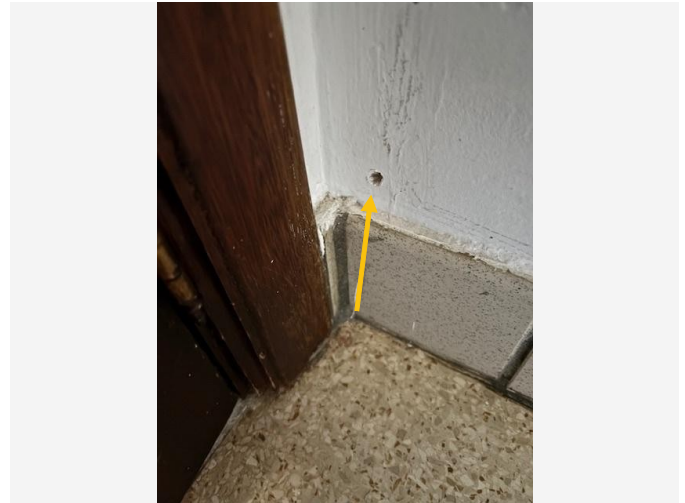
Geen asbest

#	Type	Referentie	Resultaat
11.1	Mengmonster	mm01 : pleister wanden	Geen asbest

Beschrijving	Pleisterwerk muren
Omgeving	Binnen
Primaire drager	Binnenwand
Bindmiddel van materiaal	Gips - kalk
Gebondenheid op basis van bindmiddel	Niet-hechtgebonden
Hoeveelheid (oppervlakte - dikte - aantal)	• 130,00 m ² - 0,50 cm - 1 stuk
Totaal volume	0,65 m ³
Identificatiemethode	Een monstername door de asbestdeskundige met laboanalyse door een asbestlabo.
Destructieve handeling voor identificatie	Nee
Opmerking	<p>Er werd een mengstaal genomen volgens het IP2.</p> <ol style="list-style-type: none">1. keuken (natte ruimte)2. traphal3. kelder (willekeurige ruimte) <p>De hoeveelheid is slechts een benadering en mag niet gebruikt worden als maatstaf voor heffingen.</p>
