Asbestinventarisatetest

Meersakkerstraat 2, 9070 Destelbergen

Attestnummer : 20260218-000454.000

Uitgegeven op : 18.02.2026

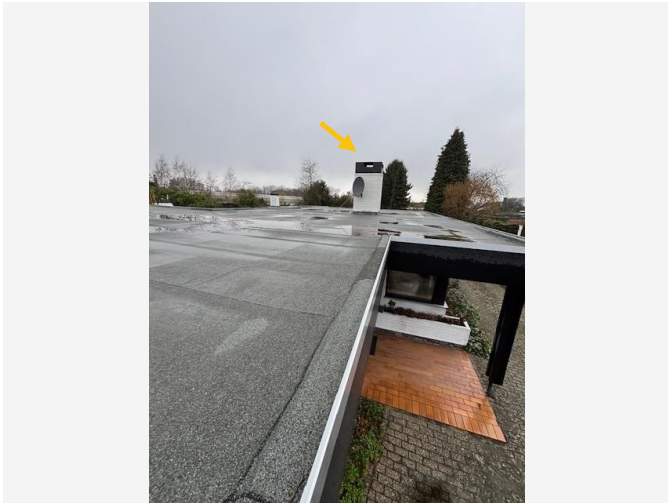
Situeringfoto

Tijdelijke beperking

Reden: Er is geen volledige risicobeoordeling mogelijk

Uitleg van de asbestdeskundige: Een gemetste schouw is waarneembaar , niet bemonsterbaar.

Het is niet te zien of er een asbest verdachte pijp in de schouw zit.

Er zit een schouwhoed op die niet weg te nemen is , enkel destructief.

Langs binnen is de kachel aangesloten.

Het is mogelijk dat er schouwpotten zitten en geen pijp. Niet zichtbaar ,niet waarneembaar en niet inspecteerbaar.

Bij werken of sloop nagaan of er een cement asbest verdachte schouwpijp zit.

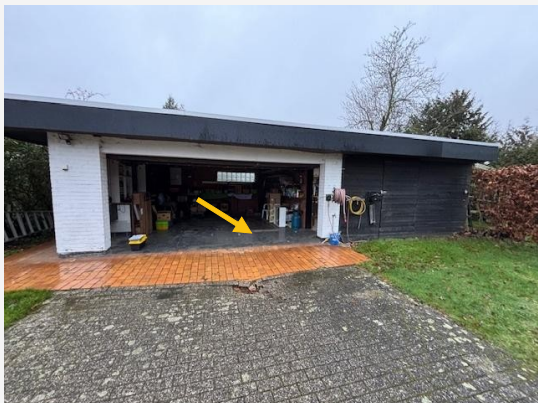
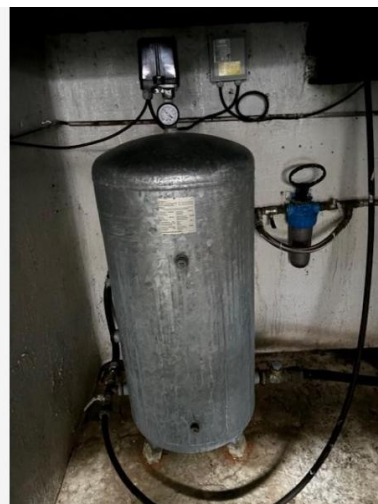
Informatie over een materiaal dat de asbestdeskundige niet kan waarnemen of vaststellen

Tijdens onze inspectie hebben we geen bouwjaar kunnen achterhalen van de tank in de smeerput. Het uiterlijk van het toestel doet vermoeden dat het in gebruik is genomen voor 2001 en mogelijk tot een risicobouwjaar behoort, wat inhoudt dat er eventueel asbestverdachte toepassingen in aanwezig kunnen zijn. Het is daarom van groot belang om de techniek hiervan op de hoogte te stellen bij werkzaamheden en, indien nodig, een asbestdeskundige in te schakelen die kan meedenken over de mogelijke aanwezigheid van asbestverdachte toepassingen tijdens de werkzaamheden aan het toestel. Wij als deskundigen mogen geen toestellen demonteren om verdachte toepassingen op te sporen. Let vooral op asbest houdende pakkingen

Basis voor advies	Verder destructief onderzoek indien noodzakelijk
-------------------	--

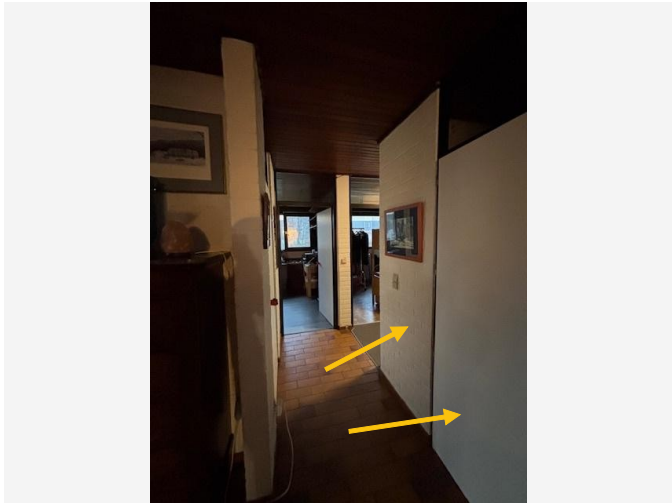
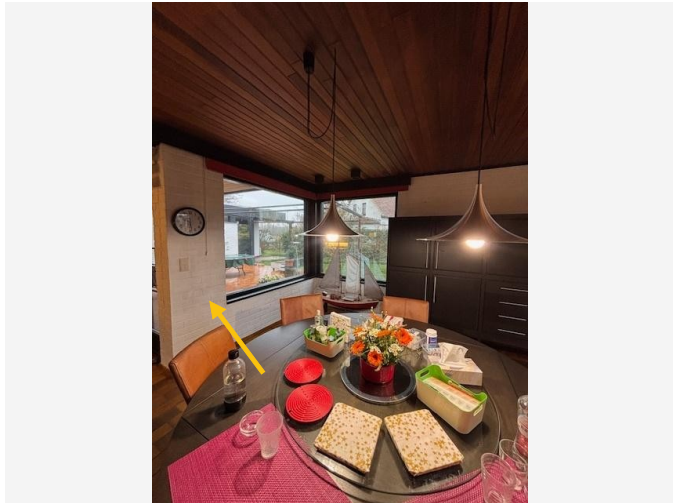
Informatie over een niet-asbestverdacht materiaal

Grotendeels van de muren zijn geverfde bakstenen .

Slechts enkele muren zijn afgewerkt met niet-asbestverdachte voorzetpanelen zoals vezelplaten of gyproc , die ook niet asbest verdacht zijn.

Basis voor advies	De asbestdeskundige beoordeelt het materiaal als niet-asbestverdacht.
Primaire drager	Wanden

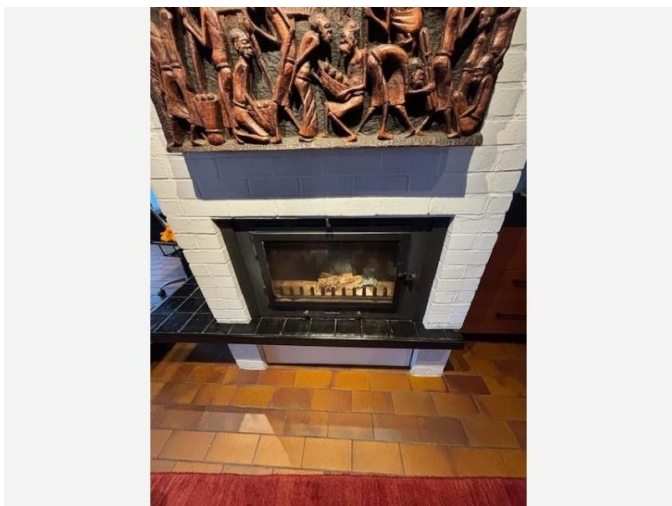
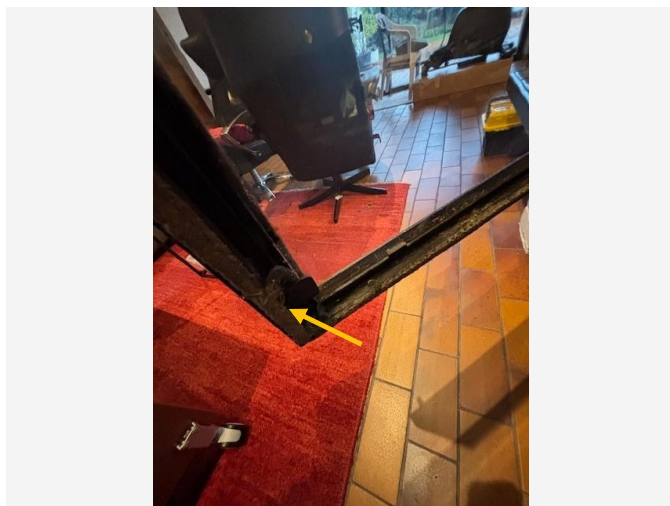
Fiche 4: Kachelkoord

Geen asbest

#	Type	Referentie	Resultaat
4.1	Puntmonster	mm01 : kachelkoord	Geen asbest

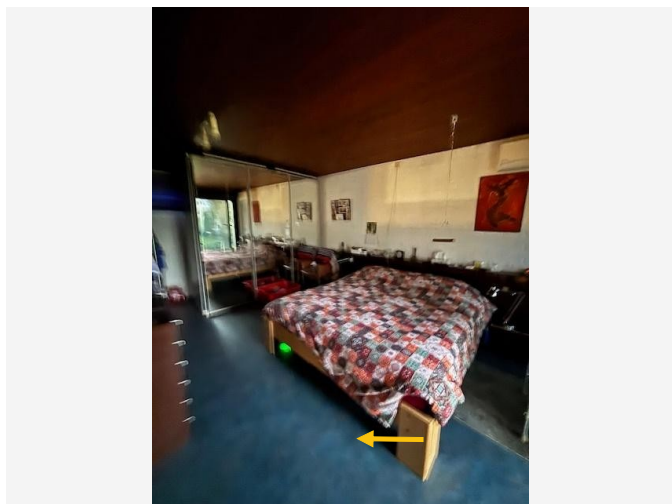
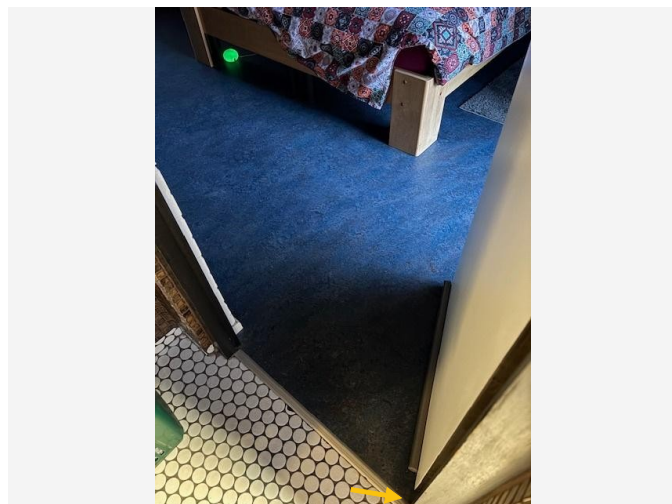
Fiche 5: vloerzeil

Geen asbest

#	Type	Referentie	Resultaat
5.1	Puntmonster	mm02 : vloerzeil	Geen asbest

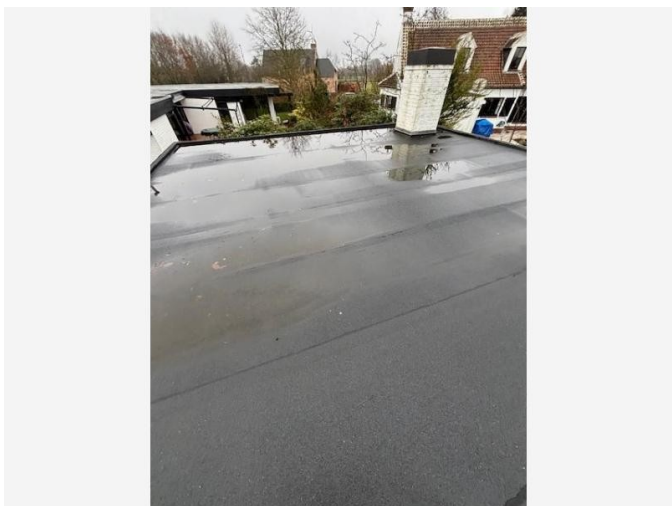
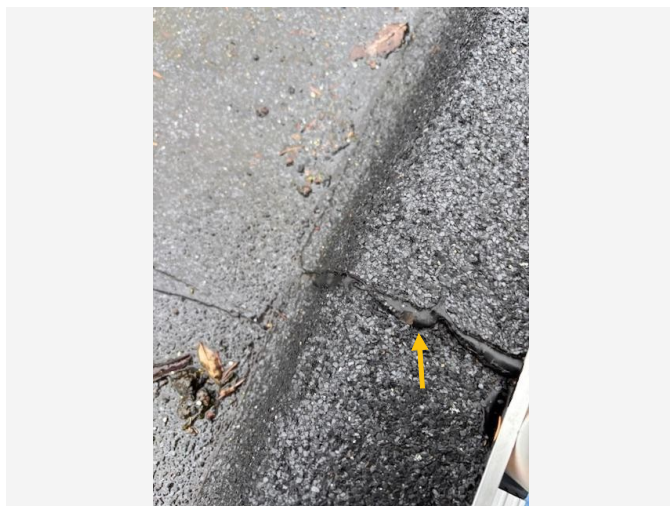
Fiche 6: Roofing plat dak garage

Geen asbest

#	Type	Referentie	Resultaat
6.1	Puntmonster	mm04 : roofing plat dak garage	Geen asbest

Beschrijving	Roofing plat dak garage
Omgeving	Buiten
Primaire drager	Plat dak
Bindmiddel van materiaal	Bitumen (roofing, teer, asfalt)
Gebondenheid op basis van bindmiddel	Hecht
Hoeveelheid (oppervlakte - aantal)	• 45,00 m ² - 1 stuk
Totale oppervlakte	45,00 m ²
Identificatiemethode	Een monstername door de asbestdeskundige met laboanalyse door een asbestlabo.
Destructieve handeling voor identificatie	Nee
Opmerking	<p>De maatvoering is slechts een schatting en mag niet gebruikt worden als maatstaf voor heffingen.</p> <p>Er werd een puntmonster genomen via de buitenkant</p> <p>Enkel de toplaag werd bemonsterd. Bij een roofing plat dak kunnen er nog onderliggende lagen roofing zitten zoals een damp scherm en onderlaag.</p> <p>Omwille van geen gevolgschade te berokkenen op lekkages werden de onderliggende lagen niet bemonsterd.</p> <p>Bij werken of sloop ook de onderliggende lagen laten testen.</p>

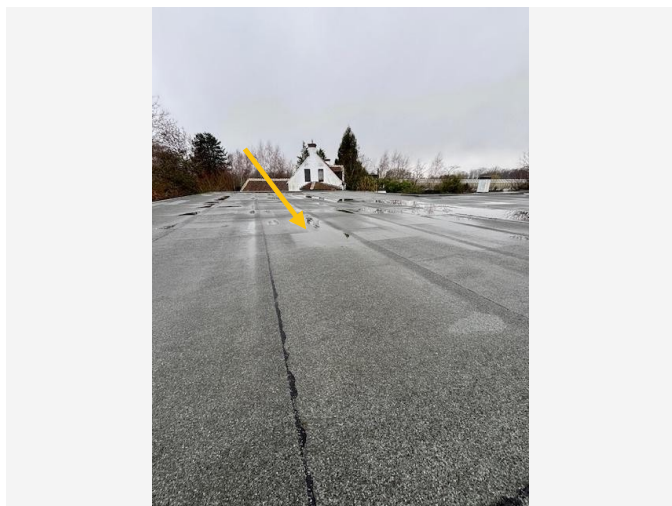
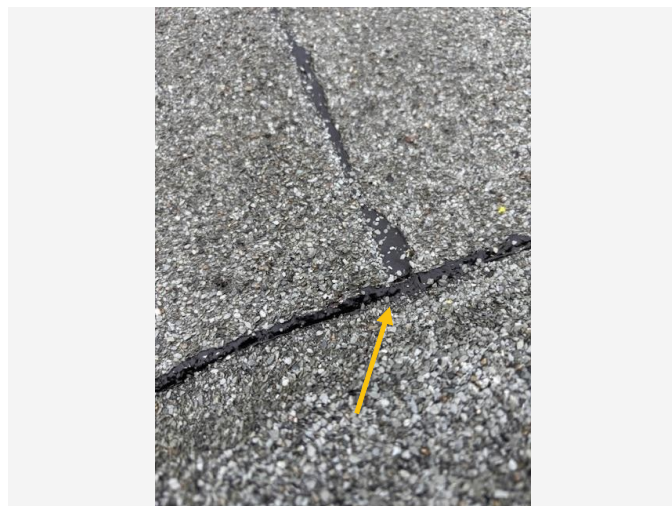
Geen asbest

#	Type	Referentie	Resultaat
7.1	Puntmonster	mm03 : roofing plat dak hoofdwoning	Geen asbest

Beschrijving	Roofing plat dak hoofdwoning
Omgeving	Buiten
Primaire drager	Plat dak
Bindmiddel van materiaal	Bitumen (roofing, teer, asfalt)
Gebondenheid op basis van bindmiddel	Hecht
Hoeveelheid (oppervlakte - aantal)	• 100,00 m ² - 1 stuk
Totale oppervlakte	100,00 m ²
Identificatiemethode	Een monstername door de asbestdeskundige met laboanalyse door een asbestlabo.
Destructieve handeling voor identificatie	Nee
Opmerking	Deze oppervlakte, volumes en gewichten zijn niet gemeten, maar geschat op basis van een benadering van de aanwezige roofing (de opgegeven hoeveelheden mogen niet gebruikt worden als maatstaf voor heffingen). Om gevolgschade en lekkages te voorkomen en niet destructief te werk te gaan, is alleen de toplaag bemonsterd. We kunnen geen uitspraak doen over de onderliggende lagen. Bij renovatie of sloop dient er een destructief onderzoek uitgevoerd te worden van de roofing.

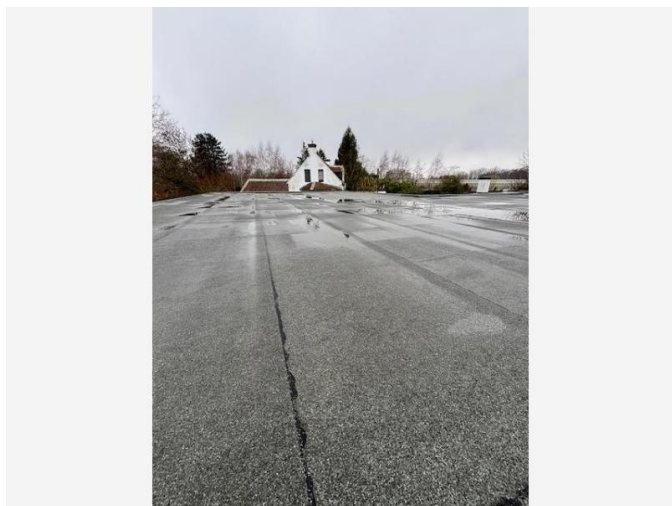
Beschrijving	Notitie	Terug te vinden op plannen
Fiche 12: Onderdak (niet waarneembaar)	Het onderdak is van binnenuit niet bereikbaar. Langs buiten is het roofing. Hierdoor is een eventueel asbestverdacht onderdak niet waarneembaar zonder uitbreiding naar een aanvullend destructief onderzoek. Waarschijnlijk bestaat het onderdak ook uit een laag roofing.	Plan 1.3: dak hoofdgebouw Plan 2.3: dak garage
Fiche 13: Mastiek aan de ramen (niet aanwezig) - silicone wel	Er is geen asbestverdachte mastiek aanwezig.	-
Fiche 14: Materialen aan de stookketel	-	-
Fiche 15: Liftinfrastructuur (niet aanwezig)	Er is geen liftinfrastructuur aanwezig op de inspectielocatie.	-
