Asbestinventarisatetest

Edmond Blockstraat 2, 9050 Gent

Uitgegeven op : **28.04.2026**

Asbestveilig (maar niet asbestvrij)

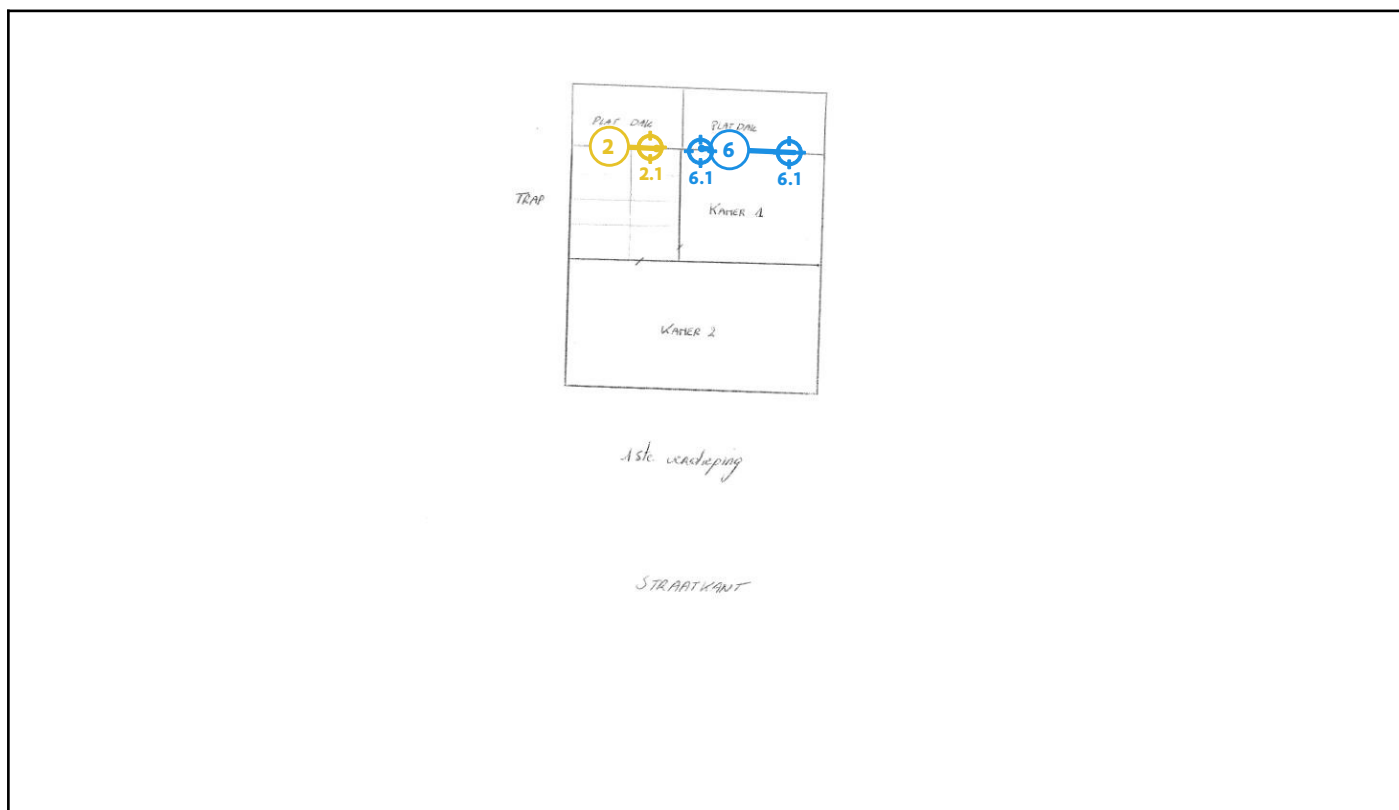
Plan 1.4: 1ste verdieping plan 1.2

Beschrijving	Type	Actie
2. vensterbank	Asbestmateriaal	Zorgvuldig beheren
2.1 Code: mm02 : vensterbank (buitenkant)	Puntmonster	-
6. mastiek aan de muur	Geen asbest	-
6.1 Code: mm04 : mastiek aan de muur	Mengmonster	-

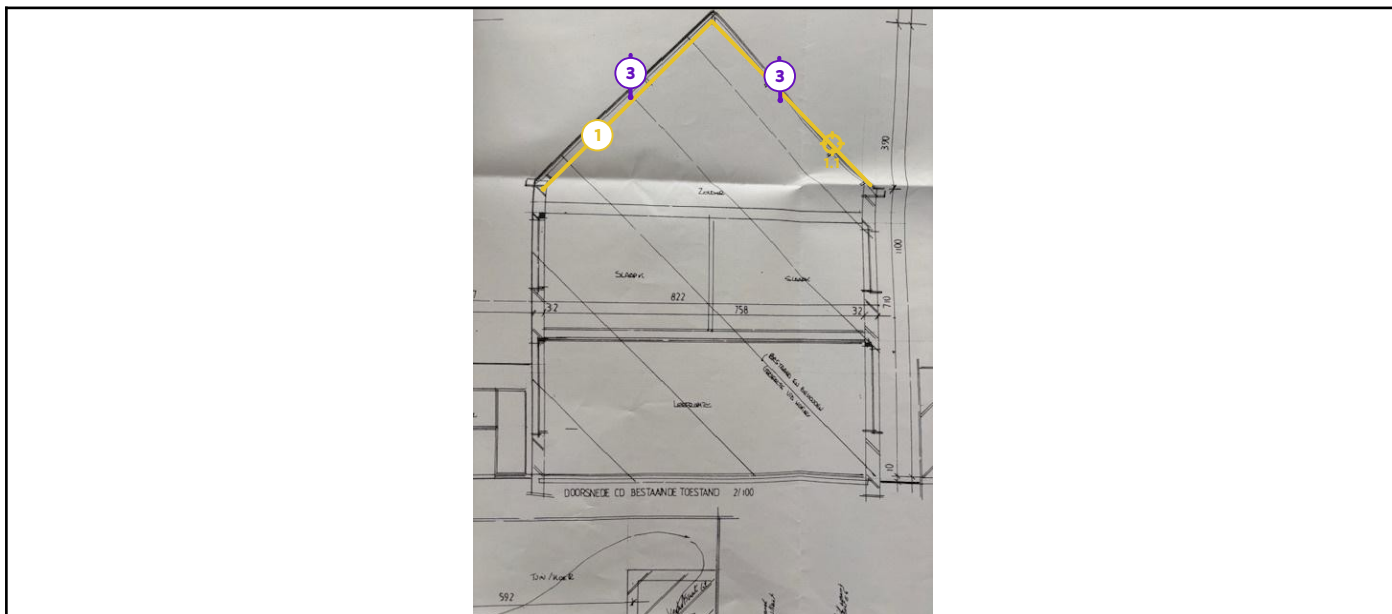
Plan 1.6: schuin dak

Beschrijving	Type	Actie
1. Onderdak type menuiserite	Asbestmateriaal	Zorgvuldig beheren
1.1 Code: mm03 : menuiserite onderdak	Puntmonster	-
3. Schoorsteen rookgaskanaal	Beperking	-

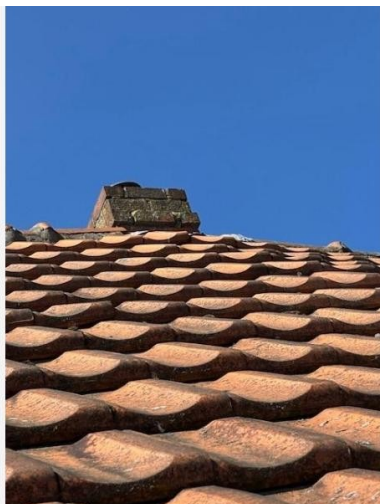
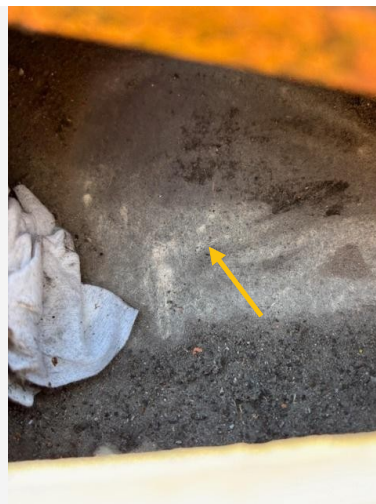
Het asbestmateriaal valt onder de mijlpaal van 2040.

Eindbeoordeling materiaalrisico	Laag materiaalrisico en/of verlaagde kans op vezelvrijgave
---------------------------------	--

Gebondenheid	Categorie 1: hechtgebonden in oorsprong
Asbestsoort (vezeltype)	Alleen chrysotiel aanwezig
Asbestconcentratie	Laag (< 50%)
Afschermingsgraad van het gehele materiaal	Geheel of deels vrij aan de buitenlucht, maar geen contact met binnenlucht
Toestand van het materiaal	Licht beschadigd, licht verweerd. Intacte calciumsilicaatplaat of materiaal met categorie 3-gebondenheid

#	Type	Referentie	Resultaat
1.1	Puntmonster	mm03 : menuiserite onderdak	Chrysotiel

Beschrijving	Onderdak type menuiserite
Omgeving	Buiten
Primaire drager	Schuin dak
Asbestmateriaal	Plaat, paneel, tablet - Type Menuiserite
Bindmiddel van asbestmateriaal	Cement
Gebondenheid op basis van bindmiddel	Hecht
Hoeveelheid (oppervlakte - dikte - aantal)	<ul style="list-style-type: none">• 100,00 m² - 0,35 cm - 1 stuk
Totaal volume	0,35 m ³
Eenvoudig bereikbaar	Nee <ul style="list-style-type: none">• Het asbestmateriaal is bedekt (uitgezonderd laag verf, coating, behang, kunststof, textiel) en het wegnemen van het bedekkende materiaal kan niet zonder het bedekkende materiaal te beschadigen.
Bevestigingswijze	<ul style="list-style-type: none">• Onbekend
Identificatiemethode	Een monstername door de asbestdeskundige met laboanalyse door een asbestlabo.
Destructieve handeling voor identificatie	Nee
Opmerking	Deze oppervlakte, volumes en gewichten zijn niet gemeten, maar geschat op basis van een benadering van de aanwezige onderdakplaten (de opgegeven hoeveelheden mogen niet gebruikt worden als maatstaf voor heffingen). Er werd een staal genomen via het dakvenster op de 2de verdieping.

- Zorg voor een veilig beheer. Vermijd het beschadigen van het asbestmateriaal. Controleer de toestand jaarlijks op wijzigingen.

- Eenvoudige handelingen: mag via doe-het-zelf of door werknemer(s) met opleidingsattest eenvoudige handelingen
Raadpleeg de actuele wetgeving op de website van OVAM. Onder strikte voorwaarden is het eventueel toegestaan om deze toepassing zelf te verwijderen. Onderaan het attest kan u ook een tekst asbest beheren en verwijderen vinden.

- De asbest toepassing bevochtigen , niet breken en stofvorming vermijden , dubbel en luchtdicht verpakken in een stevige plastic folie en afvoeren naar het recyclagepark of een geregistreerde asbest verwerker.

Als deskundige adviseer ik om dit door een aannemer te laten doen met het opleidingsattest eenvoudige handelingen.

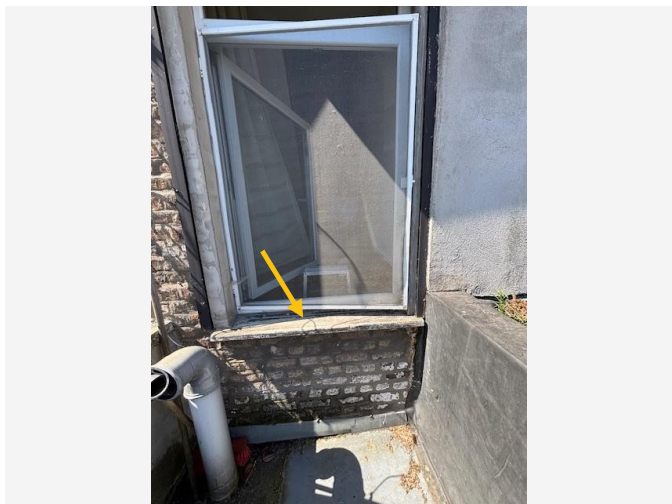
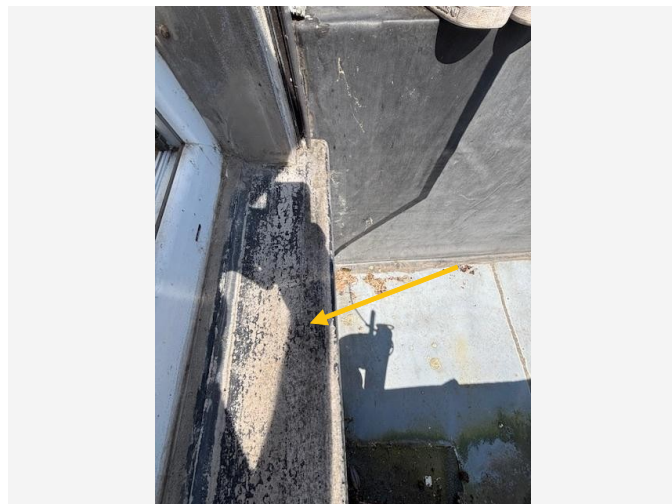
Het asbestmateriaal valt onder de mijlpaal van 2040.

Eindbeoordeling materiaalrisico	Laag materiaalrisico en/of verlaagde kans op vezelvrijgave
---------------------------------	--

Gebondenheid	Categorie 1: hechtgebonden in oorsprong
Asbestsoort (vezeltype)	Alleen chrysotiel aanwezig
Asbestconcentratie	Laag (< 50%)
Afschermingsgraad van het gehele materiaal	Geheel of deels vrij aan de buitenlucht, maar geen contact met binnenlucht
Toestand van het materiaal	Licht beschadigd, licht verweerd. Intacte calciumsilicaatplaat of materiaal met categorie 3-gebondenheid

#	Type	Referentie	Resultaat
2.1	Puntmonster	mm02 : vensterbank (buitenkant)	Chrysotiel

Beschrijving	vensterbank
Omgeving	Buiten
Primaire drager	Wandopening verticaal (raam, deur, ...)
Asbestmateriaal	Plaat, paneel, tablet - Generiek
Bindmiddel van asbestmateriaal	Cement
Gebondenheid op basis van bindmiddel	Hecht
Hoeveelheid (oppervlakte - dikte - aantal)	• 1,00 m ² - 4,00 cm - 1 stuk
Totaal volume	0,04 m ³
Eenvoudig bereikbaar	Ja
Bevestigingswijze	• Verlijmd, ingegoten, versmeerd
Identificatiemethode	Een monstername door de asbestdeskundige met laboanalyse door een asbestlabo.
Destructieve handeling voor identificatie	Nee
Opmerking	Op de eerste verdieping langs de buitenzijde is er een asbest houdende vensterbank.

- Zorg voor een veilig beheer. Vermijd het beschadigen van het asbestmateriaal. Controleer de toestand jaarlijks op wijzigingen.

- Eenvoudige handelingen: mag via doe-het-zelf of door werknemer(s) met opleidingsattest eenvoudige handelingen
Het betreft een hecht gebonden buiten toepassing.

- De asbest toepassing bevochtigen , niet breken en stofvorming vermijden , dubbel en luchtdicht verpakken in een stevige plastic folie en afvoeren naar het recyclagepark of een geregistreerde asbest verwerker.

Als deskundige adviseer ik om dit door een aannemer te laten doen met het opleidingsattest eenvoudige handelingen.

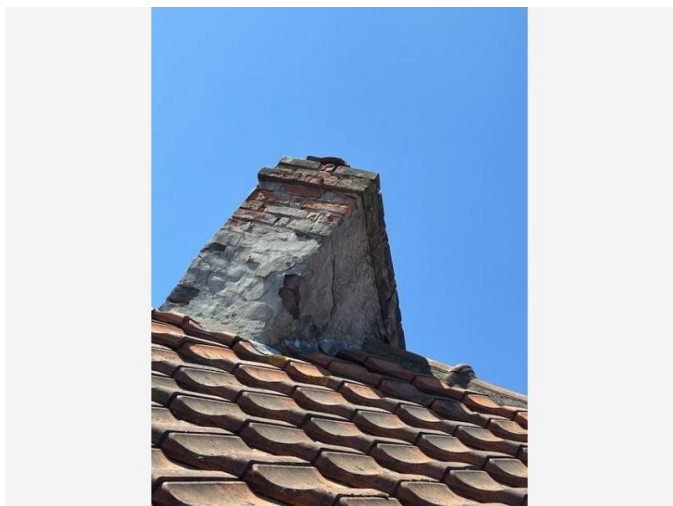
Situeringfoto

Tijdelijke beperking

Reden: Het te onderzoeken materiaal situeert zich hoger dan 3,50 m te rekenen vanaf een veilige ondergrond

Uitleg van de asbestdeskundige: Het rookgaskanaal is niet beoordeeld. Aan de binnenzijde is een boiler aangesloten. Aan de buitenzijde is het hoger dan 3,5 meter om de schoorsteen te inspecteren. Het is niet zichtbaar of er een asbestverdacht rookgaskanaal aanwezig is in de schoorsteen. Conform ons inspectieprotocol mogen wij een beperking inroepen voor hoogtes hoger dan 3,5 m. Indien men dit wil laten onderzoeken, dient er een nieuwe afspraak gemaakt te worden en moet er een hoogtewerker voorzien worden, evenals iemand die bevoegd is om deze te bedienen en eventueel een techniek die de al dan niet aanwezige schouwhoed kan afnemen en weer terugplaatsen.

(Asbest)materiaal	Rookgaskanaal
Karakterisatie	Asbest (verdacht)
Primaire drager	HVAC infrastructuur en uitrusting

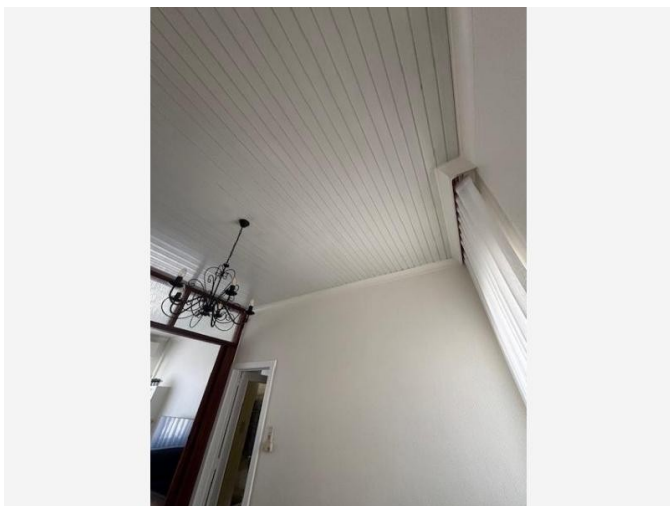
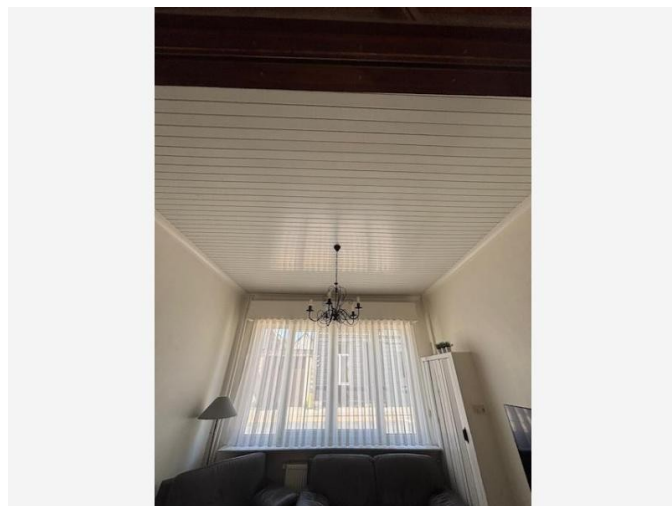
De plafonds zijn gemaakt van niet-asbestverdachte materialen (bijvoorbeeld laminaat, gyproc, ...), deze toepassingen zijn niet asbestverdacht. We hebben echter niet kunnen vaststellen of er mogelijk asbestverdachte of asbesthoudende materialen achter deze toepassingen aanwezig zijn. Bij renovatie of sloop is het aangeraden om een destructief onderzoek te laten uitvoeren van deze toepassingen.

Basis voor advies	Verder destructief onderzoek indien noodzakelijk
-------------------	--

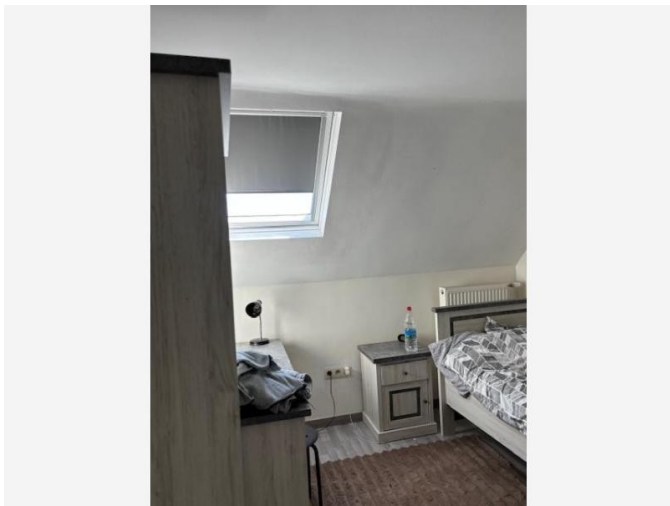
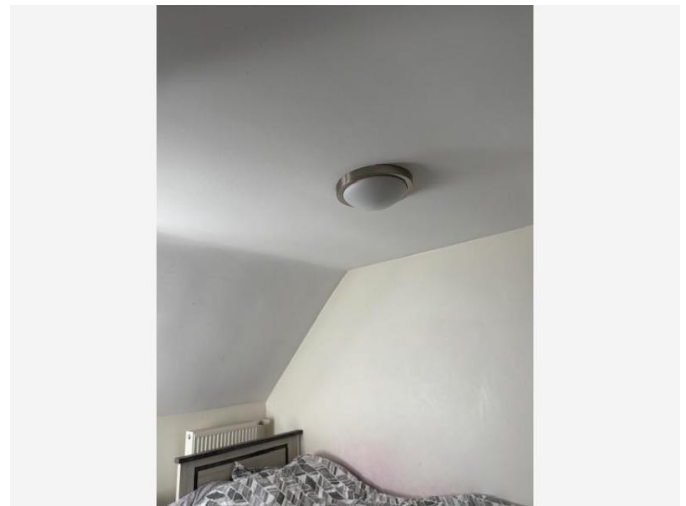
Er werden voorzetwanden (valse muren) aangebracht. Als deskundige kan ik geen uitspraak doen over eventuele asbestverdachte toepassingen die aanwezig zijn of verborgen zitten achter de voorzetwanden. Bij renovaties, sloop of verbouwingen is het aan te raden een destructieve asbestinventaris op te stellen voor deze ruimtes.

Basis voor advies	niet bemonsterbaar
Primaire drager	Binnenwand
(Asbest)materiaal	In-situ afwerkingslagen - Pleisterwerk (wand, plafond, ...)
Bindmiddel	Gips - kalk
Gebondenheid bindmiddel	Niet-hechtgebonden

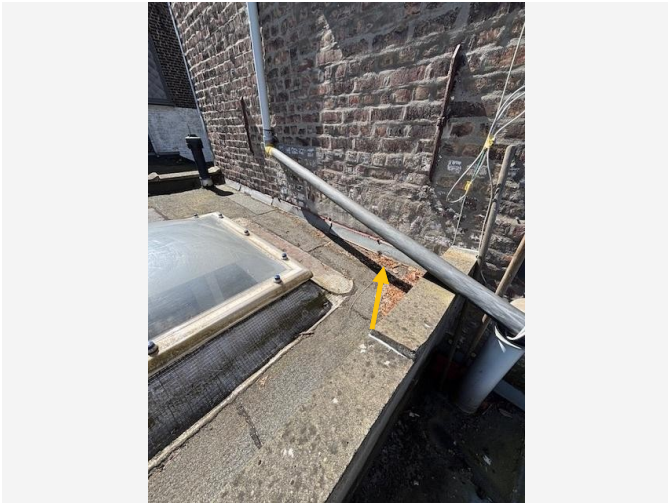
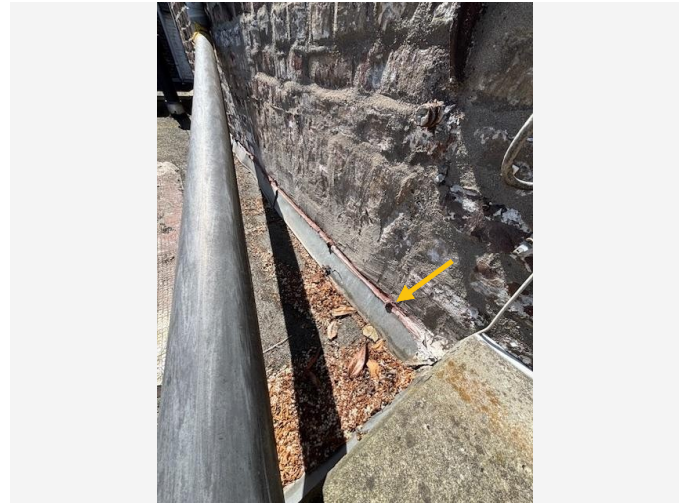
Fiche 6: mastiek aan de muur

Geen asbest

#	Type	Referentie	Resultaat
6.1	Mengmonster	mm04 : mastiek aan de muur	Geen asbest

Beschrijving	mastiek aan de muur
Omgeving	Buiten
Primaire drager	Wandopening verticaal (raam, deur, ...)
Bindmiddel van materiaal	Kitten, mastiek, pasta
Gebondenheid op basis van bindmiddel	Hecht
Hoeveelheid (lengte - aantal)	<ul style="list-style-type: none">• 3,00 m - 1 stuk
Totale lengte	3,00 m
Identificatiemethode	Een monstername door de asbestdeskundige met laboanalyse door een asbestlabo.
Destructieve handeling voor identificatie	Nee
Opmerking	Aan de achtergevel hangt bruine mastiek.

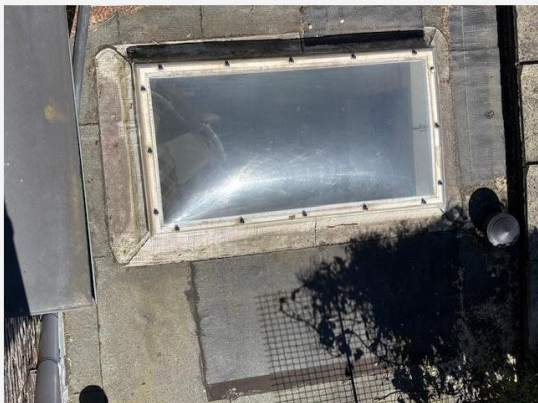
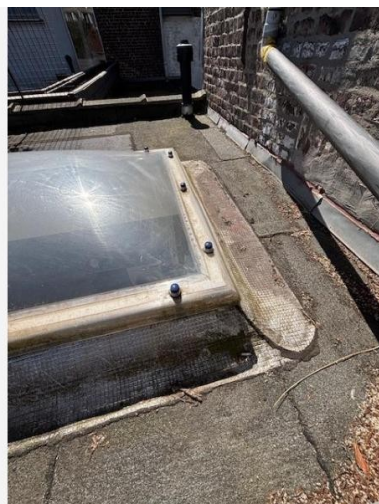
Fiche 7: Roofing plat dak

Geen asbest

#	Type	Referentie	Resultaat
7.1	Puntmonster	mm05 : roofing plat dak	Geen asbest

Beschrijving	Roofing plat dak
Omgeving	Buiten
Primaire drager	Plat dak
Bindmiddel van materiaal	Bitumen (roofing, teer, asfalt)
Gebondenheid op basis van bindmiddel	Hecht
Hoeveelheid (oppervlakte - aantal)	• 15,00 m ² - 1 stuk
Totale oppervlakte	15,00 m ²
Identificatiemethode	Een monstername door de asbestdeskundige met laboanalyse door een asbestlabo.
Destructieve handeling voor identificatie	Nee
Opmerking	Deze oppervlakte, volumes en gewichten zijn niet gemeten, maar geschat op basis van een benadering van de aanwezige roofing (de opgegeven hoeveelheden mogen niet gebruikt worden als maatstaf voor heffingen). Om gevolgschade en lekkages te voorkomen en niet destructief te werk te gaan, is alleen de toplaag bemonsterd. We kunnen geen uitspraak doen over de onderliggende lagen. Bij renovatie of sloop dient er een destructief onderzoek uitgevoerd te worden van de roofing.

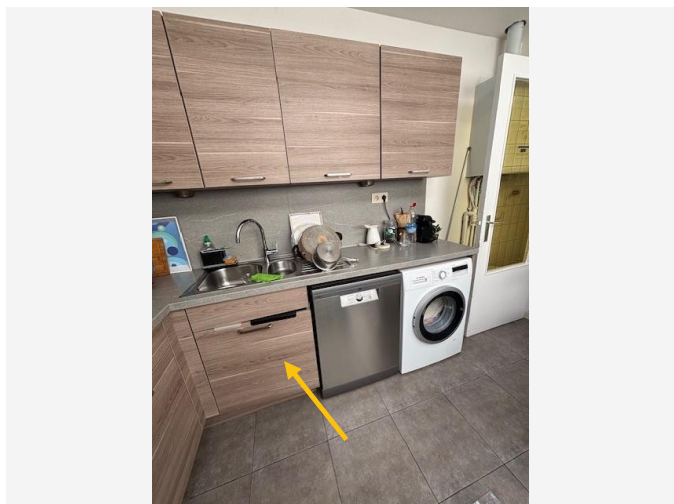
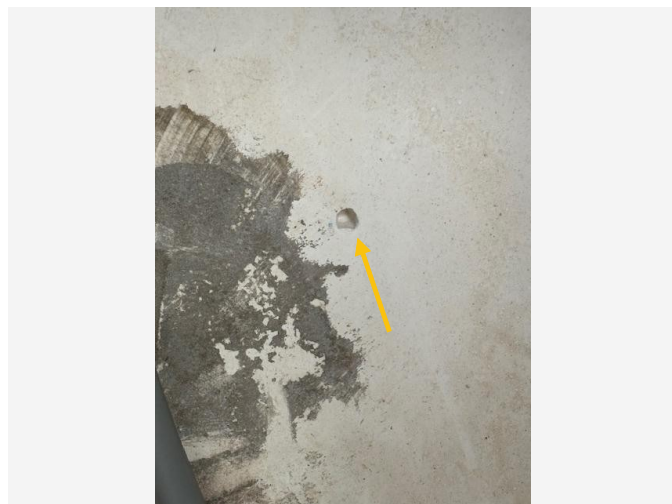
Fiche 8: Pleisterwerk muren

Geen asbest

#	Type	Referentie	Resultaat
8.1	Mengmonster	mm01 : pleister wanden	Geen asbest

Beschrijving	Pleisterwerk muren
Omgeving	Binnen
Primaire drager	Binnenwand
Bindmiddel van materiaal	Gips - kalk
Gebondenheid op basis van bindmiddel	Niet-hechtgebonden
Hoeveelheid (oppervlakte - dikte - aantal)	• 80,00 m ² - 0,80 cm - 1 stuk
Totaal volume	0,64 m ³
Identificatiemethode	Een monstername door de asbestdeskundige met laboanalyse door een asbestlabo.
Destructieve handeling voor identificatie	Nee
Opmerking	Er werden stalen genomen volgens het inspectieprotocol. 1. keuken (natte ruimte) 2. traphal 3. kelder. (willekeurige ruimte) 4. Geen stookruimte aanwezig (gee n staalname mogelijk).
