# Asbestinventarisatetest

Oude Slagmanstraat 20, 9080 Lochristi

Attestnummer :   
Uitgegeven op : **16.06.2026**  
Geldig tot : **Onbeperkt** (tenzij de toestand wijzigt)

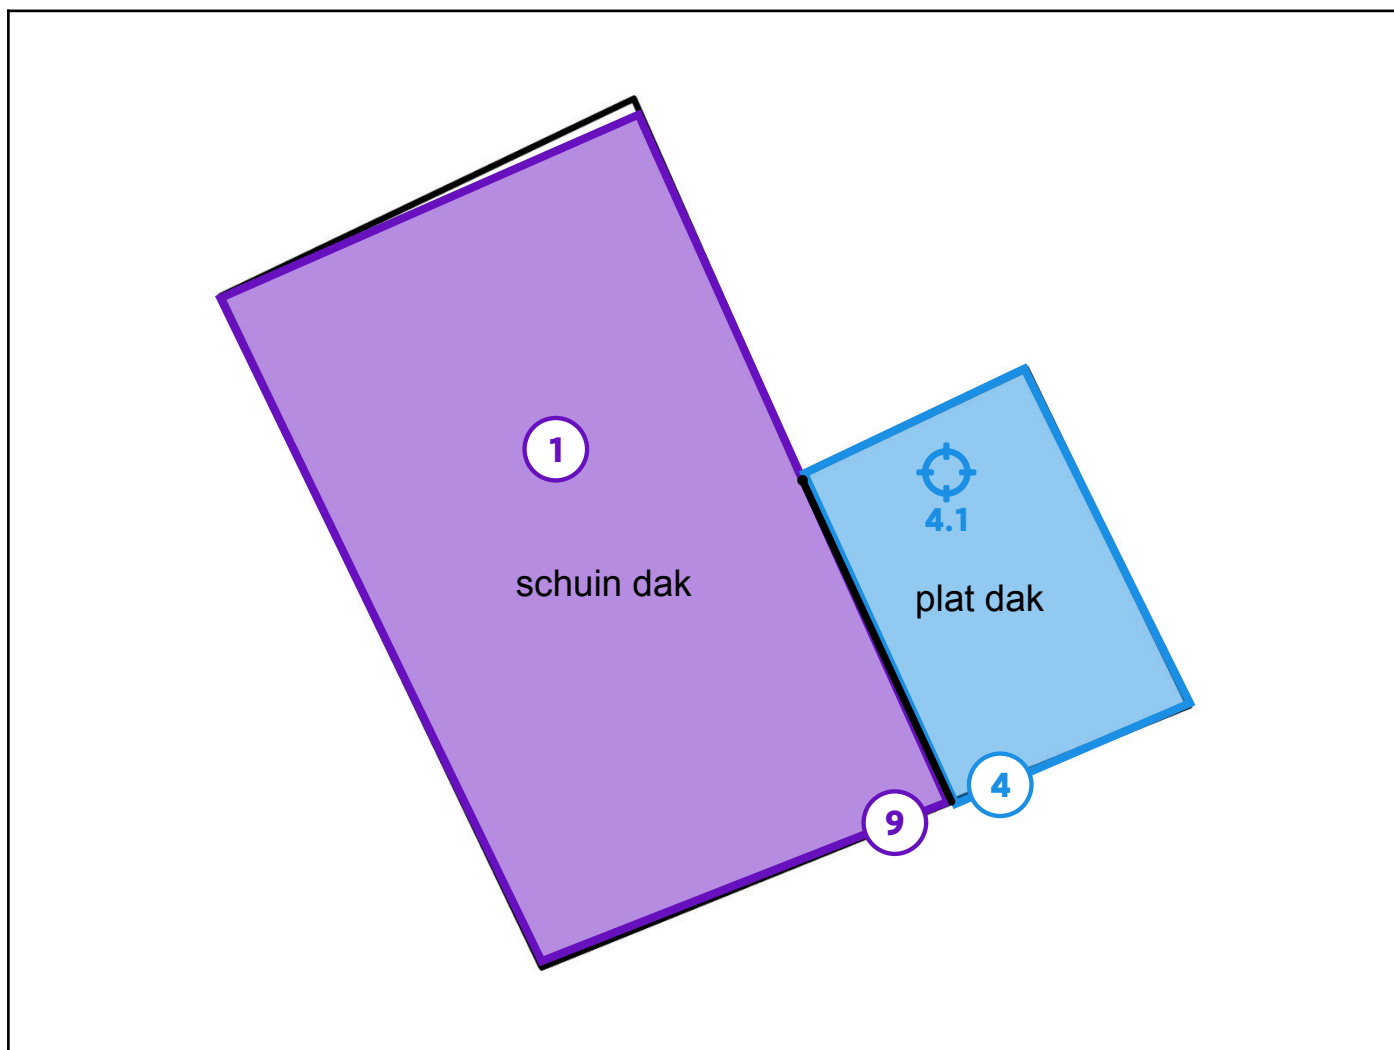
## Plan 1.5: Hoofdgebouw plan

Beschrijving	Type	Actie
1. Schoorsteen rookgaskanaal - beoordeling	Beperking	-
4. Roofing plat dak	Geen asbest	-
4.1 Code: mm03 : roofing plat dak	Puntmonster	-
9. Dakbedekking in dakpannen (niet verdacht)	Overige ruimte of materiaal	-

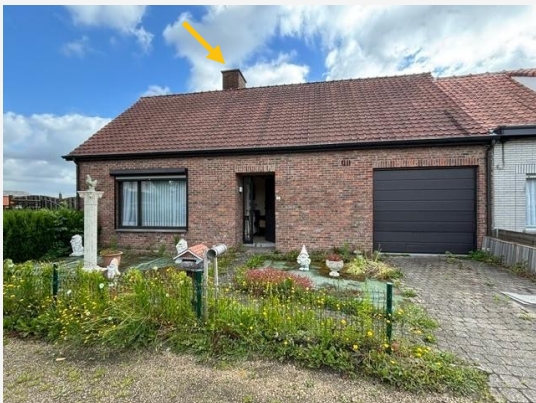
Situeringfoto

**Reden:** Het te onderzoeken materiaal situeert zich hoger dan 3,50 m te rekenen vanaf een veilige ondergrond

**Uitleg van de asbestdeskundige:** Het rookgaskanaal is niet beoordeeld. Aan de binnenzijde is de kachel aangesloten. Aan de buitenzijde is het hoger dan 3,5 meter om de schoorsteen te inspecteren. Het is niet zichtbaar of er een asbestverdacht rookgaskanaal aanwezig is in de schoorsteen. Conform ons inspectieprotocol mogen wij een beperking inroepen voor hoogtes hoger dan 3,5 m. Indien men dit wil laten onderzoeken, dient er een nieuwe afspraak gemaakt te worden en moet er een hoogtewerker voorzien worden, evenals iemand die bevoegd is om deze te bedienen en eventueel een techniek die de al dan niet aanwezige schouwhoed kan afnemen en weer terugplaatsen.

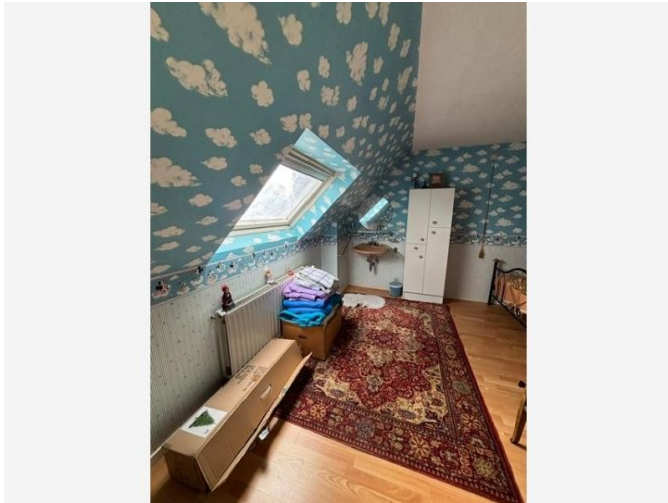
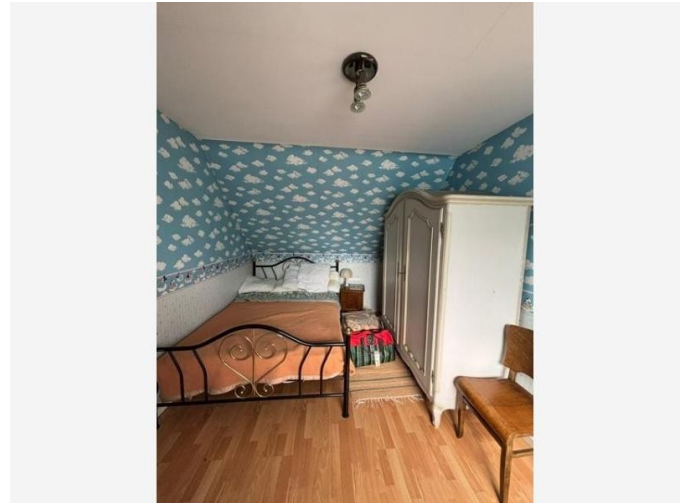
De muren zijn uitbekleed met gipskartonplaten.

Het betreft hier om een niet destructief onderzoek.

Over eventuele bovenliggende lagen kan ik geen uitspraak doen als ADI.

Bij werken of sloop laten nakijken en eventueel laten testen.

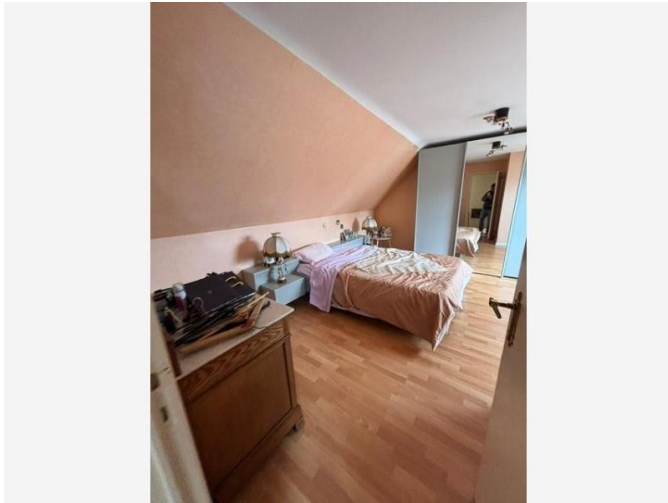
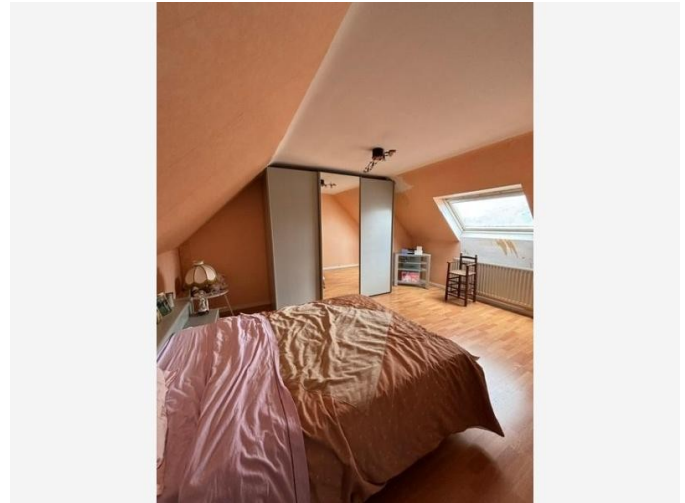
De plafond zijn uitbekleed met gipskartonplaten.

Het betreft hier om een niet destructief onderzoek.

Over eventuele bovenliggende lagen kan ik geen uitspraak doen als ADI.

Bij werken of sloop laten nakijken en eventueel laten testen.

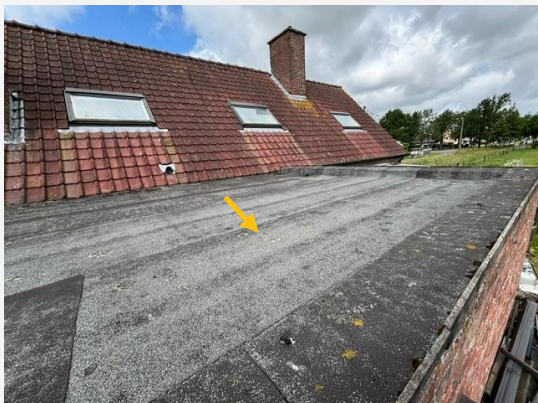
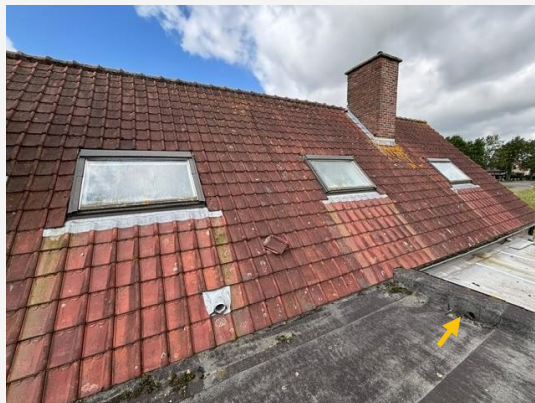
## Fiche 4: Roofing plat dak

Geen asbest

#	Type	Referentie	Resultaat
4.1	Puntmonster	mm03 : roofing plat dak	Geen asbest

<b>Beschrijving</b>	Roofing plat dak
<b>Omgeving</b>	Buiten
<b>Primaire drager</b>	Plat dak
<b>Bindmiddel van materiaal</b>	Bitumen (roofing, teer, asfalt)
<b>Gebondenheid op basis van bindmiddel</b>	Hecht
<b>Hoeveelheid (oppervlakte - aantal)</b>	• 25,00 m <sup>2</sup> - 1 stuk
<b>Totale oppervlakte</b>	25,00 m <sup>2</sup>
<b>Identificatiemethode</b>	Een monstername door de asbestdeskundige met laboanalyse door een asbestlabo.
<b>Destructieve handeling voor identificatie</b>	Nee
<b>Opmerking</b>	Deze oppervlakte, volumes en gewichten zijn niet gemeten, maar geschat op basis van een benadering van de aanwezige roofing (de opgegeven hoeveelheden mogen niet gebruikt worden als maatstaf voor heffingen). Om gevolgschade en lekkages te voorkomen en niet destructief te werk te gaan, is alleen de toplaag bemonsterd. We kunnen geen uitspraak doen over de onderliggende lagen. Bij renovatie of sloop dient er een destructief onderzoek uitgevoerd te worden van de roofing.

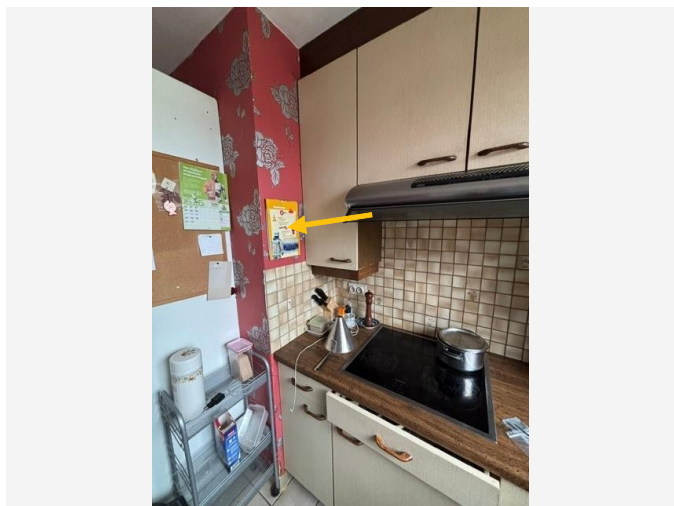
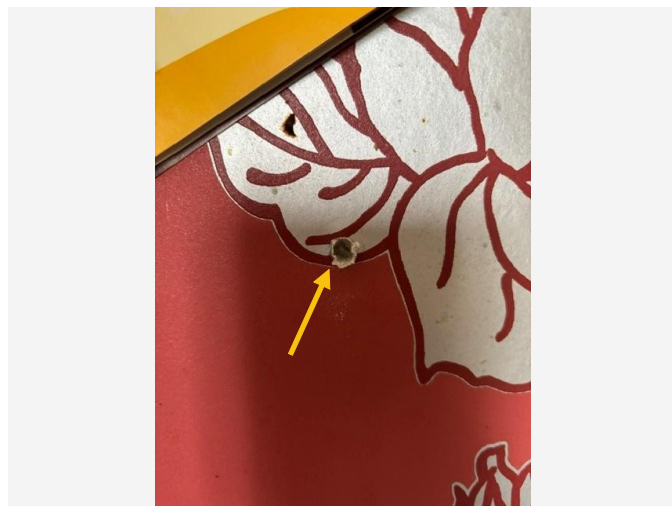
## Fiche 5: pleister wanden

Geen asbest

#	Type	Referentie	Resultaat
5.1	Mengmonster	mm01 : pleister wanden	Geen asbest

<b>Beschrijving</b>	pleister wanden
<b>Omgeving</b>	Binnen
<b>Primaire drager</b>	Binnenwand
<b>Bindmiddel van materiaal</b>	Gips - kalk
<b>Gebondenheid op basis van bindmiddel</b>	Niet-hechtgebonden
<b>Hoeveelheid (oppervlakte - dikte - aantal)</b>	• 50,00 m <sup>2</sup> - 0,50 cm - 1 stuk
<b>Totaal volume</b>	0,25 m <sup>3</sup>
<b>Identificatiemethode</b>	Een monstername door de asbestdeskundige met laboanalyse door een asbestlabo.
<b>Destructieve handeling voor identificatie</b>	Nee
<b>Opmerking</b>	Er werden puntstalen genomen van in de keuken , kamer en traphal . In de stookruimte is er geen pleister aanwezig.

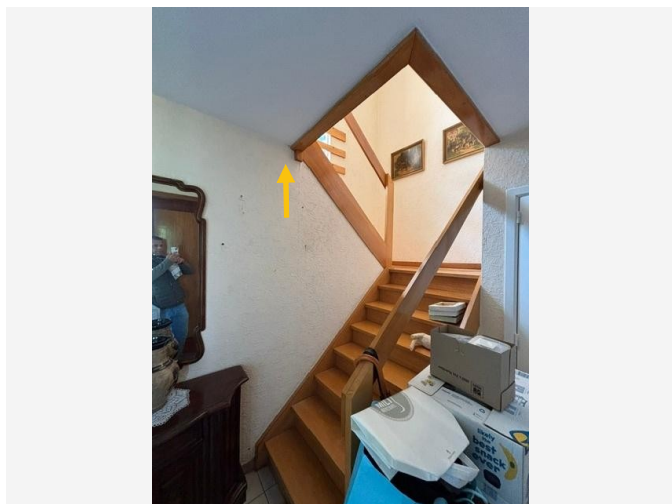
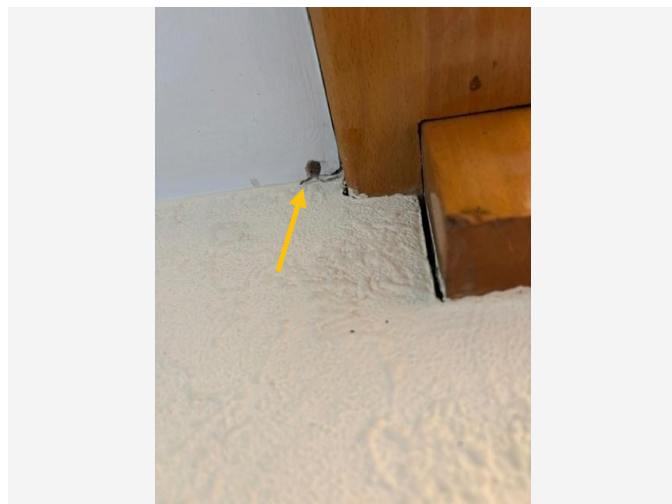
## Fiche 6: Pleisterwerk plafonds

Geen asbest

#	Type	Referentie	Resultaat
6.1	Mengmonster	MM02 : pleister plafond	Geen asbest

<b>Beschrijving</b>	Pleisterwerk plafonds
<b>Omgeving</b>	Binnen
<b>Primaire drager</b>	Plafond
<b>Bindmiddel van materiaal</b>	Gips - kalk
<b>Gebondenheid op basis van bindmiddel</b>	Niet-hechtgebonden
<b>Hoeveelheid (oppervlakte - dikte - aantal)</b>	• 80,00 m <sup>2</sup> - 0,50 cm - 1 stuk
<b>Totaal volume</b>	0,40 m <sup>3</sup>
<b>Identificatiemethode</b>	Een monstername door de asbestdeskundige met laboanalyse door een asbestlabo.
<b>Destructieve handeling voor identificatie</b>	Nee
<b>Opmerking</b>	<p>Enkel op de gelijkvloers konden stalen genomen worden.</p> <p>De stalen werden genomen volgens het IP2.</p> <ol style="list-style-type: none"><li>1. keuken (natte ruimte)</li><li>2. traphal.</li><li>3. gang (willekeurige ruimte)</li></ol> <p>In de stookruimte geen staalname mogelijk.</p>

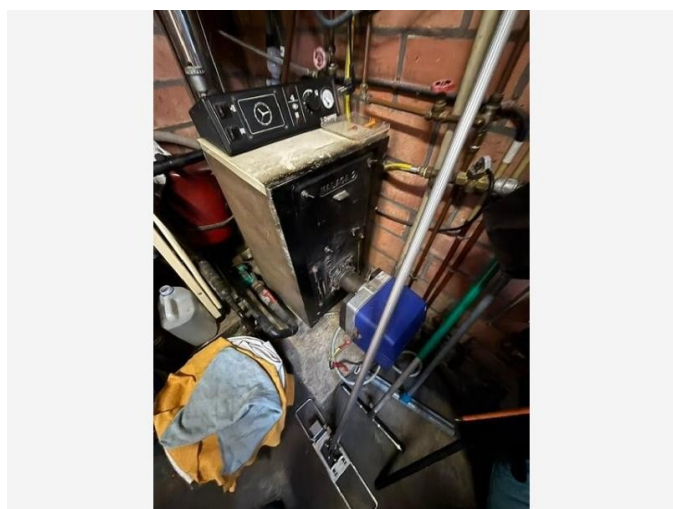
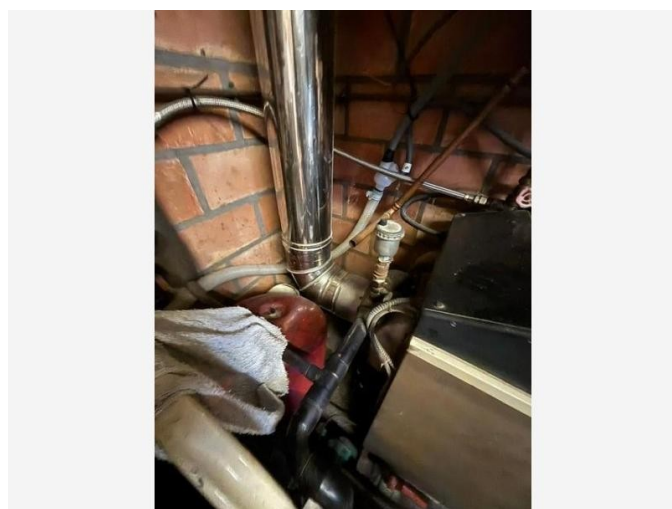
### Fiche 12: Materialen aan de stookketel

Beschrijving	Notitie	Terug te vinden op plannen
Fiche 12: Materialen aan de stookketel	<p>Intern in de ketel kan niet gekeken worden.</p> <p>Oudere ketel , geen productiedatum zichtbaar . Let hierbij op pakkingen en dergelijke..</p> <p>Bij werken of sloop laten nakijken bij het demonteren.</p> <p>Demonteren van ketels zit niet in ons pakket als adi.</p>	Plan 1.1: gelijkvloers
