# Asbestinventarisatetest

Leemstraat 17, 9080 Lochristi

Uitgegeven op : **30.06.2026**

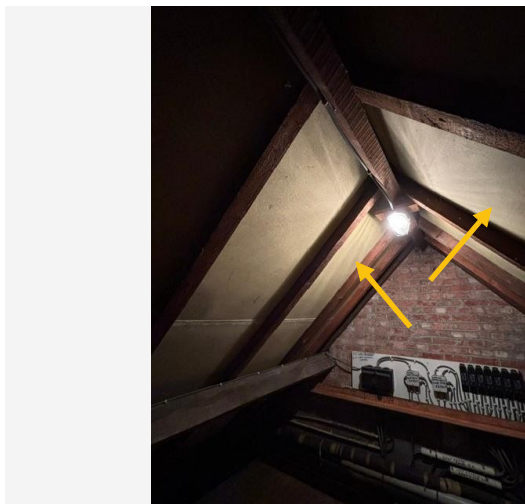
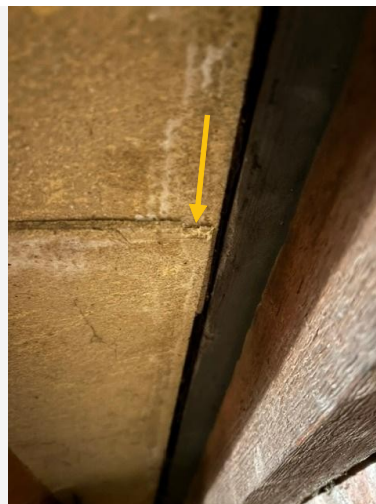
Het asbestmateriaal valt onder de mijlpaal van 2040.

| Eindbeoordeling materiaalrisico | Laag materiaalrisico en/of verlaagde kans op vezelvrijgave |

| Gebondenheid | Categorie 1: hechtgebonden in oorsprong |
| Asbestsoort (vezeltype) | Alleen chrysotiel aanwezig |
| Toestand van het materiaal | Licht beschadigd, licht verweerd. Intacte calciumsilicaatplaat of materiaal met categorie 3-gebondenheid |

| # | Type | Referentie | Resultaat |
|---|---|---|---|
| 1.1 | Puntmonster | mm03 : menuiserite onderdak | Chrysotiel |

| Beschrijving | Onderdak type menuiserite |
| Opmerking | <p>Er werd een puntstaal genomen vanaf de zolderruimte.</p> <p>Deze oppervlakte, volumes en gewichten zijn niet gemeten, maar geschat op basis van een benadering van de aanwezige onderdakplaten (de opgegeven hoeveelheden mogen niet gebruikt worden als maatstaf voor heffingen).</p> <p>Er werd een staal genomen via de zolder.</p> <p>Er werd een staal genomen vanop de zolder.</p> |

- Zorg voor een veilig beheer. Vermijd het beschadigen van het asbestmateriaal. Controleer de toestand jaarlijks op wijzigingen.

- Eenvoudige handelingen: mag via doe-het-zelf of door werknemer(s) met opleidingsattest eenvoudige handelingen  
Raadpleeg de actuele wetgeving op de website van OVAM. Onder strikte voorwaarden is het eventueel toegestaan om deze toepassing zelf te verwijderen. Onderaan het attest kan u ook een tekst asbest beheren en verwijderen vinden.

- De asbest toepassing bevochtigen , niet breken en stofvorming vermijden , dubbel en luchtdicht verpakken in een stevige plastic folie en afvoeren naar het recyclagepark of een geregistreerde asbest verwerker.

Als deskundige adviseer ik om dit door een aannemer te laten doen met het opleidingsattest eenvoudige handelingen.

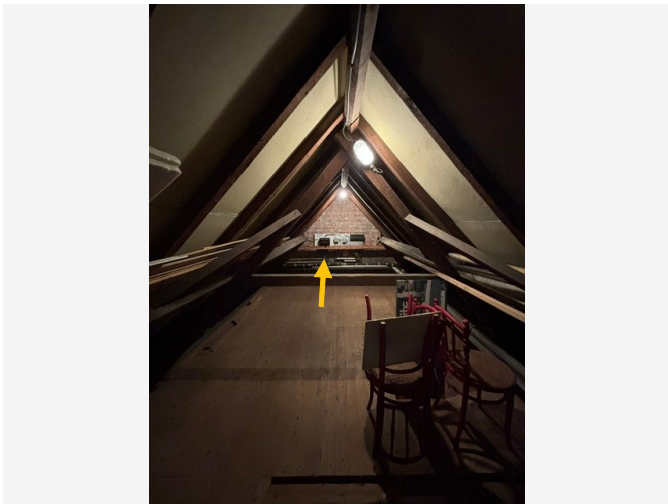
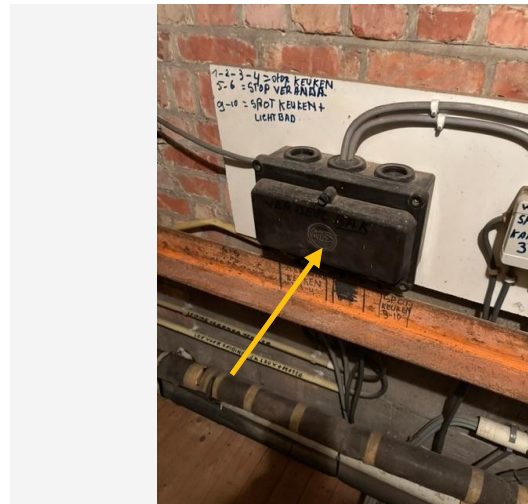
Het asbestmateriaal valt onder de mijlpaal van 2040.

| Eindbeoordeling materiaalrisico | Laag materiaalrisico en/of verlaagde kans op vezelvrijgave |

| Asbestsoort (vezeltype) | Crocidoliet aanwezig |
| Toestand van het materiaal | Onbeschadigd, niet verweerd |

| Beschrijving | Bakeliet verdeeldoos |
| Opmerking | Deze oppervlakte werd niet gemeten, maar geschat op basis van een benadering voor alle aanwezige schakelaars. Deze schatting mag niet worden gebruikt als maatstaf voor heffingen. Als deskundige hebben wij geverifieerd dat het materiaal inderdaad bakeliet betreft en geen harde PVC. Bakeliet wordt door ons beschouwd als een asbestverdachte toepassing, aangezien het in veel gevallen asbesthoudend is. We hebben echter geen staalname uitgevoerd om de functionaliteit van de schakelaars niet in gevaar te brengen. |

- Zorg voor een veilig beheer. Vermijd het beschadigen van het asbestmateriaal. Controleer de toestand jaarlijks op wijzigingen.

- Eenvoudige handelingen: mag via doe-het-zelf of door werknemer(s) met opleidingsattest eenvoudige handelingen  
Raadpleeg de actuele wetgeving op de website van OVAM. Onder strikte voorwaarden is het eventueel toegestaan om deze toepassing zelf te verwijderen. Onderaan het attest kan u ook een tekst asbest beheren en verwijderen vinden.

- De asbest toepassing bevochtigen , niet breken en stofvorming vermijden , dubbel en luchtdicht verpakken in een stevige plastic folie en afvoeren naar het recyclagepark of een geregistreerde asbest verwerker.

Als deskundige adviseer ik om dit door een aannemer te laten doen met het opleidingsattest eenvoudige handelingen.

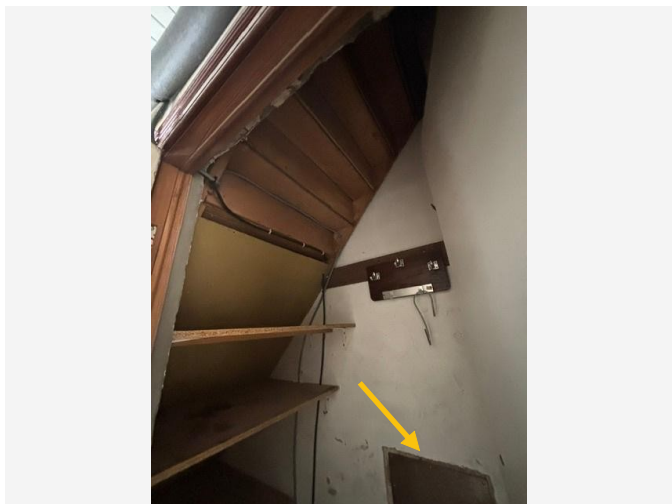
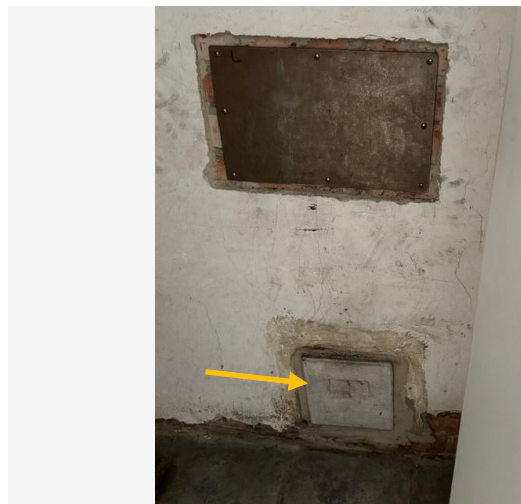
Het asbestmateriaal valt onder de mijlpaal van 2034.

| Eindbeoordeling materiaalrisico | Laag materiaalrisico en/of verlaagde kans op vezelvrijgave |

| Asbestsoort (vezeltype) | Crocidoliet aanwezig |
| Toestand van het materiaal | Onbeschadigd, niet verweerd |

| Beschrijving | schouwluikje |
| Opmerking | In de kast zit nog een asbest houdend schouwluikje onderaan. |

- Zorg voor een veilig beheer. Vermijd het beschadigen van het asbestmateriaal. Controleer de toestand jaarlijks op wijzigingen.

- Eenvoudige handelingen: mag via doe-het-zelf of door werknemer(s) met opleidingsattest eenvoudige handelingen  
Raadpleeg de actuele wetgeving op de website van OVAM. Onder strikte voorwaarden is het eventueel toegestaan om deze toepassing zelf te verwijderen. Onderaan het attest kan u ook een tekst asbest beheren en verwijderen vinden.

- De asbest toepassing bevochtigen , niet breken en stofvorming vermijden , dubbel en luchtdicht verpakken in een stevige plastic folie en afvoeren naar het recyclagepark of een geregistreerde asbest verwerker.

Als deskundige adviseer ik om dit door een aannemer te laten doen met het opleidingsattest eenvoudige handelingen.

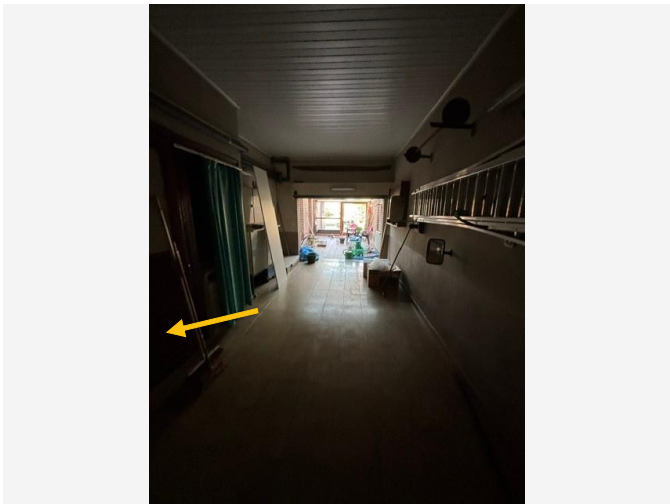
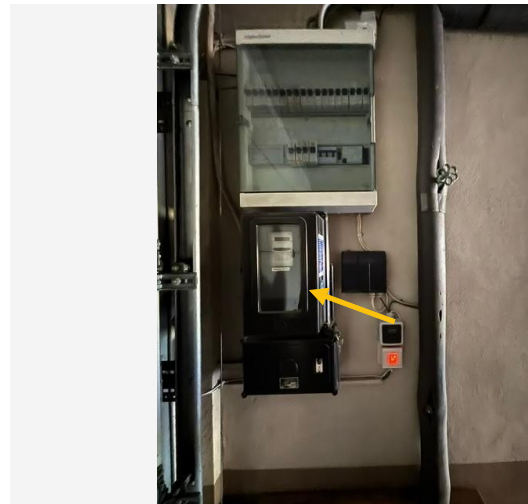
Het asbestmateriaal valt onder de mijlpaal van 2040.

| Eindbeoordeling materiaalrisico | Laag materiaalrisico en/of verlaagde kans op vezelvrijgave |

| Opmerking | <p>Deze oppervlakte werd niet gemeten, maar geschat op basis van een benadering van de aanwezige tellerkast. Deze schatting mag niet worden gebruikt als maatstaf voor heffingen. Als deskundigen hebben wij vastgesteld dat het materiaal daadwerkelijk bakeliet betreft en geen harde pvc. Bakeliet wordt door ons beschouwd als een asbestverdachte toepassing, aangezien het in veel gevallen asbesthoudend is. We hebben geen staalname uitgevoerd om de functionaliteit van de tellerkast niet in gevaar te brengen. Daarnaast is staalname verboden, aangezien de tellerkast eigendom is van de nutsvoorzieningsmaatschappij.</p> |

- Zorg voor een veilig beheer. Vermijd het beschadigen van het asbestmateriaal. Controleer de toestand jaarlijks op wijzigingen.

- Eenvoudige handelingen: mag via doe-het-zelf of door werknemer(s) met opleidingsattest eenvoudige handelingen  
Deze toepassing mag volgens de huidige wetgeving worden verwijderd via eenvoudige handelingen. Aangezien deze toepassing echter eigendom is van de nutsvoorzieningsmaatschappij, mag deze uitsluitend worden verwijderd door hen of door een door hen aangestelde onderaannemer die beschikt over de nodige attesten en opleidingen. Daarom wordt hier verwezen naar de methode van een erkende verwijderaar, maar in feite dient dit via de nutsvoorzieningsmaatschappij te verlopen.

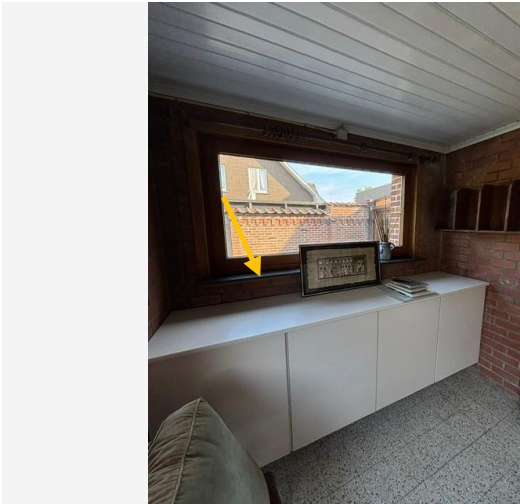
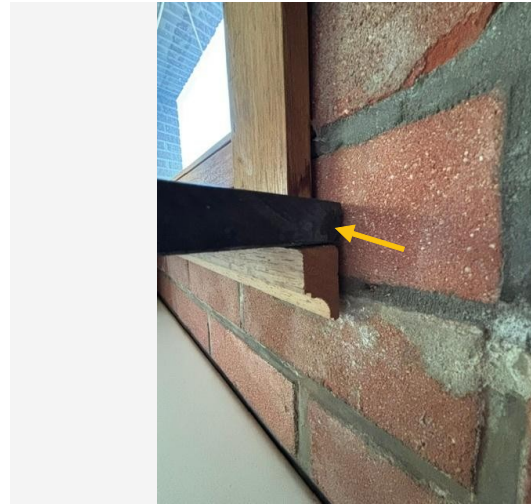
| Opmerking | Er zit 1 vensterbank in de stookruimte. |

- De asbest toepassing bevochtigen , niet breken en stofvorming vermijden , dubbel en luchtdicht verpakken in een stevige plastic folie en afvoeren naar het recyclagepark of een geregistreerde asbest verwerker.

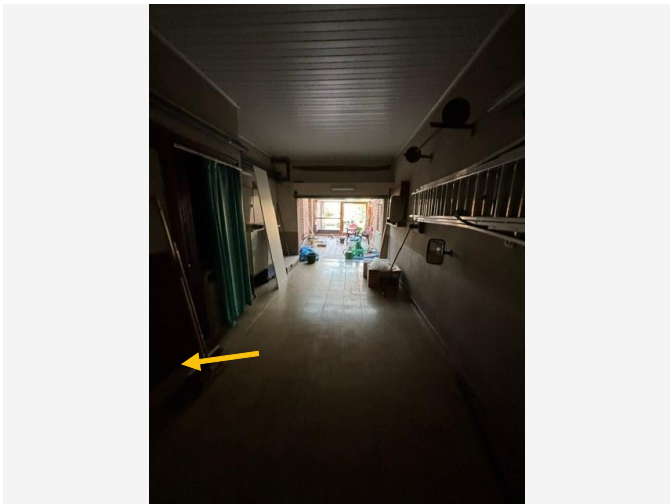
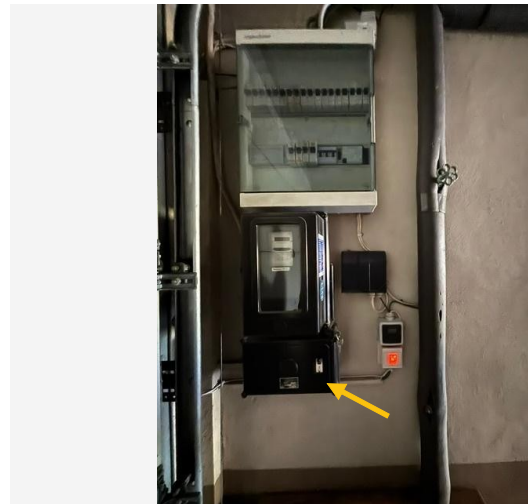
| Identificatiemethode | <p>De asbestdeskundige beoordeelt het materiaal als asbestverdacht en dus asbesthoudend, en dit zonder monstername.</p> <p>Motivatie: De monstername brengt andere schade aan dan schade die inherent is aan de monstername.</p> |
| Opmerking | <p>Deze oppervlakte werd niet gemeten, maar geschat op basis van een benadering. Deze schatting mag niet worden gebruikt als maatstaf voor heffingen. Als deskundige hebben wij geverifieerd dat het materiaal inderdaad bakeliet betreft en geen harde PVC. Bakeliet wordt door ons beschouwd als een asbestverdachte toepassing, aangezien het in veel gevallen asbesthoudend is. We hebben echter geen staalname uitgevoerd om de functionaliteit van de schakelaar niet in gevaar te brengen.</p> |

- De asbest toepassing bevochtigen , niet breken en stofvorming vermijden , dubbel en luchtdicht verpakken in een stevige plastic folie en afvoeren naar het recyclagepark of een geregistreerde asbest verwerker.

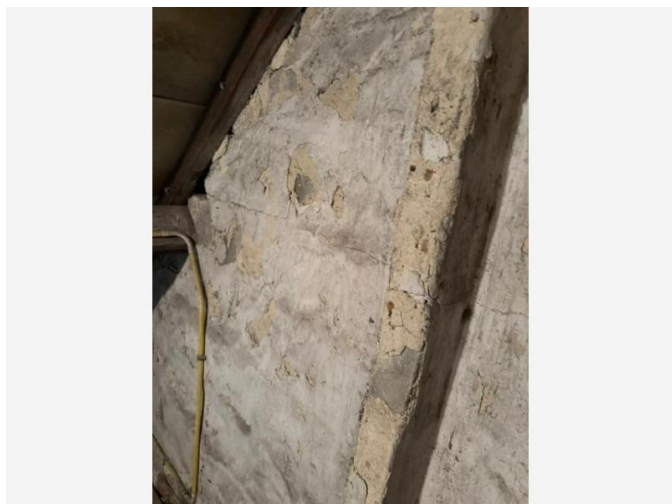
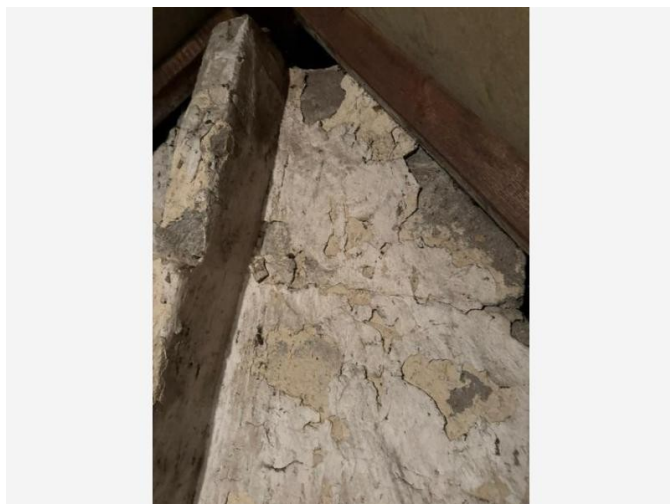
## Fiche 10: muur bezetting muur zolder

Geen asbest

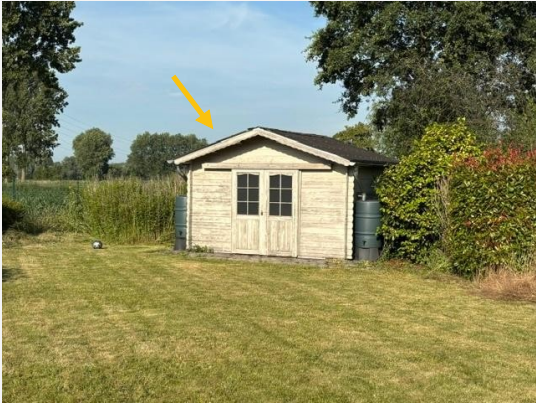
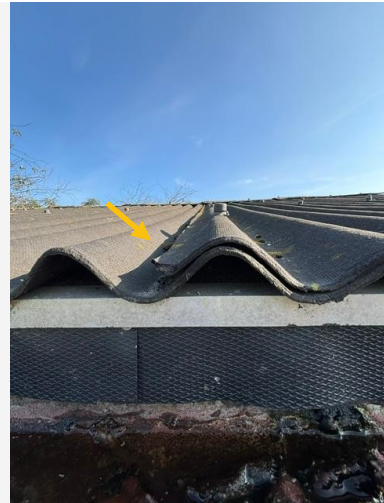
## Fiche 11: golfplaten dak tuinhuis

Geen asbest

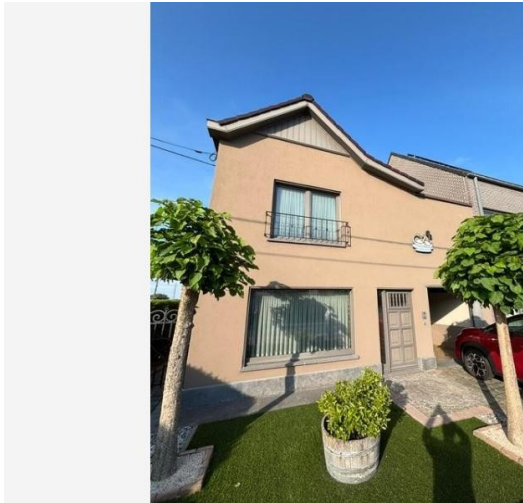
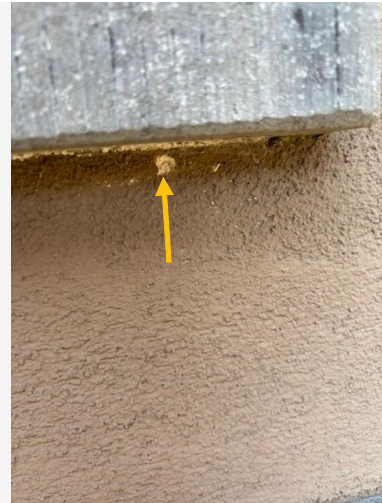
## Fiche 12: crepi

Geen asbest

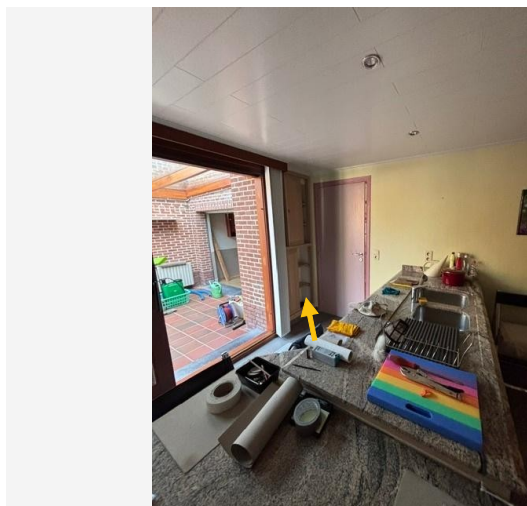
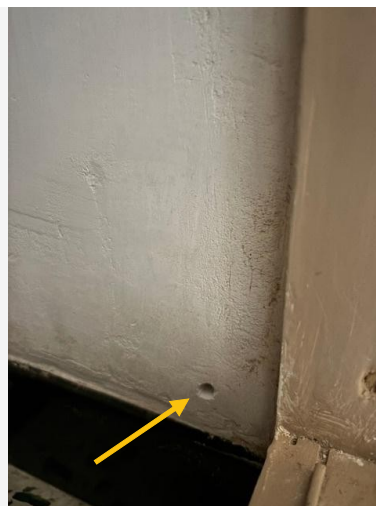
## Fiche 13: Pleisterwerk muren

Geen asbest

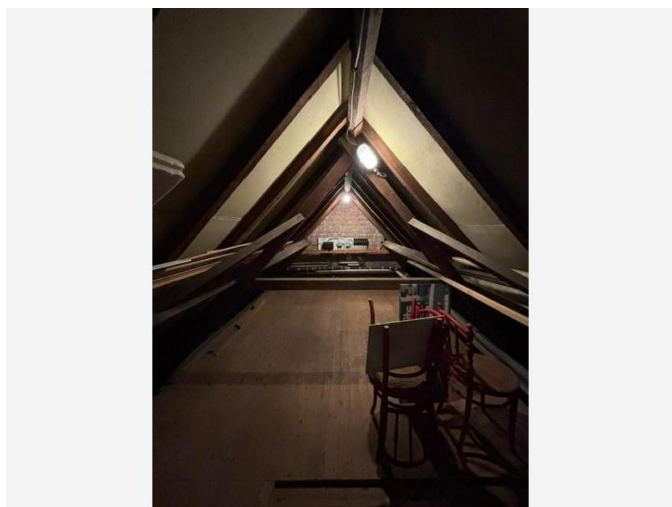
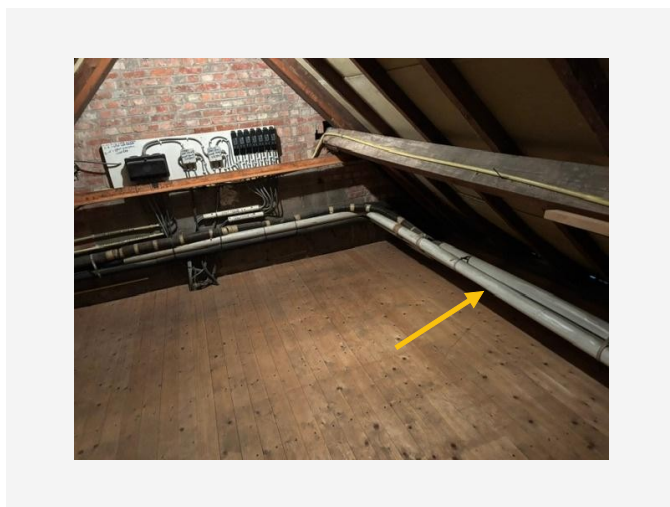
### Fiche 15: Leidingisolatie uit mousse

| Beschrijving | Notitie | Terug te vinden op plannen |
|---|---|---|
| Fiche 15: Leidingisolatie uit mousse | Er is geen waarneembare asbest houdende leidingisolatie aanwezig. | - |
