# Asbestinventarisatetest

Dorp-Oost 68, 9080 Lochristi

Attestnummer :   
Uitgegeven op : **24.07.2026**  
Geldig tot : **Onbeperkt** (tenzij de toestand wijzigt)

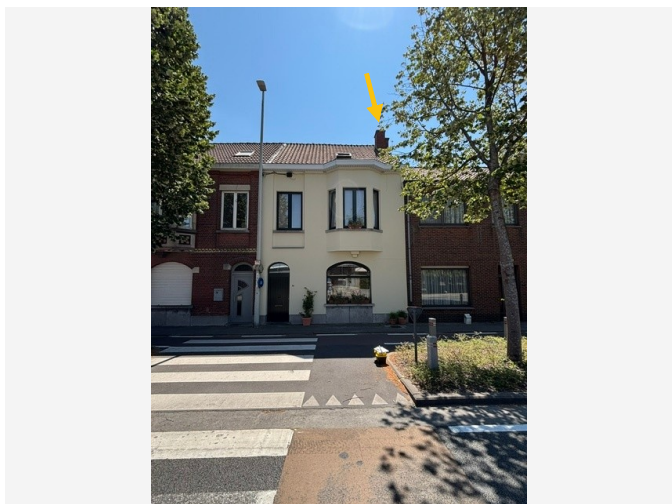
Situeringsfoto

**Reden:** Het te onderzoeken materiaal situeert zich hoger dan 3,50 m te rekenen vanaf een veilige ondergrond

**Uitleg van de asbestdeskundige:** Het rookgaskanaal is niet beoordeeld. Aan de binnenzijde is de kachel aangesloten. Aan de buitenzijde is het hoger dan 3,5 meter om de schoorsteen te inspecteren. Het is niet zichtbaar of er een asbestverdacht rookgaskanaal aanwezig is in de schoorsteen. Conform ons inspectieprotocol mogen wij een beperking inroepen voor hoogtes hoger dan 3,5 m. Indien men dit wil laten onderzoeken, dient er een nieuwe afspraak gemaakt te worden en moet er een hoogtewerker voorzien worden, evenals iemand die bevoegd is om deze te bedienen en eventueel een techniek die de al dan niet aanwezige schouwwhoed kan afnemen en weer terugplaatsen.

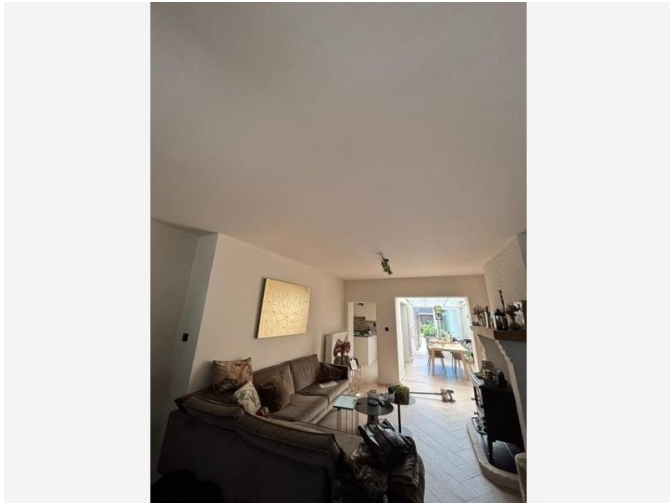
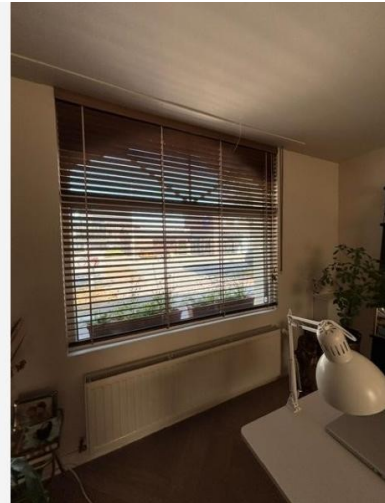
Het betreft hier om een niet destructief onderzoek.

Wat er achter deze muren zit kan ik als ADi geen uitspraak over doen.

Dit kan alleen mits een aanvullend onderzoek .

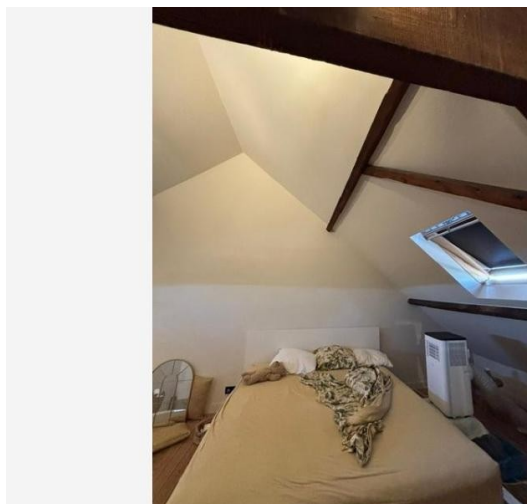
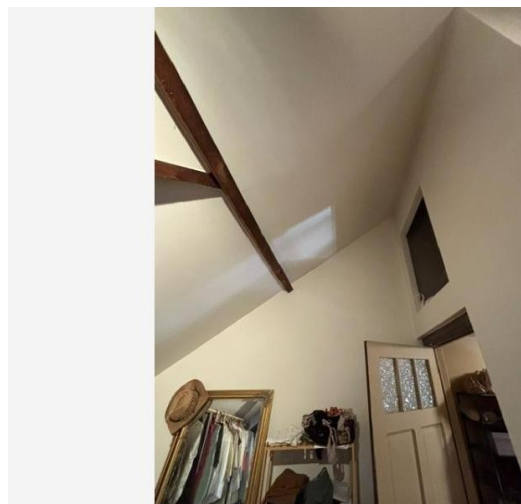
Er werden voorzetwanden (valse muren) aangebracht. Als deskundige kan ik geen uitspraak doen over eventuele asbestverdachte toepassingen die aanwezig zijn of verborgen zitten achter de voorzetwanden. Bij renovaties, sloop of verbouwingen is het aan te raden een destructieve asbestinventaris op te stellen voor deze ruimtes.

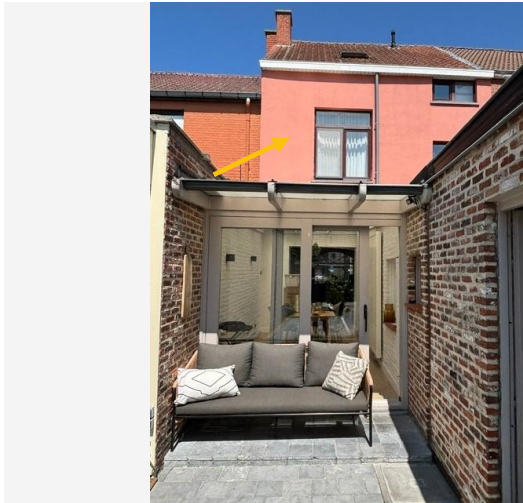
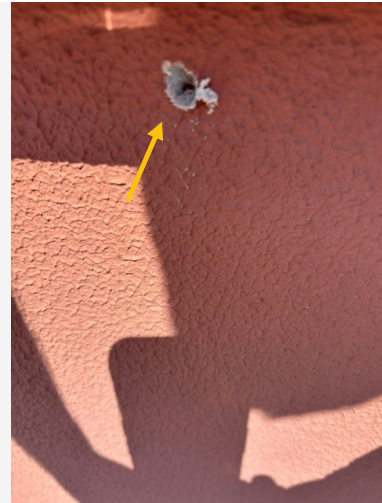
## Fiche 4: crepi

Geen asbest

| # | Type | Referentie | Resultaat |
|---|---|---|---|
| 4.1 | Mengmonster | mm02 : crepi | Geen asbest |

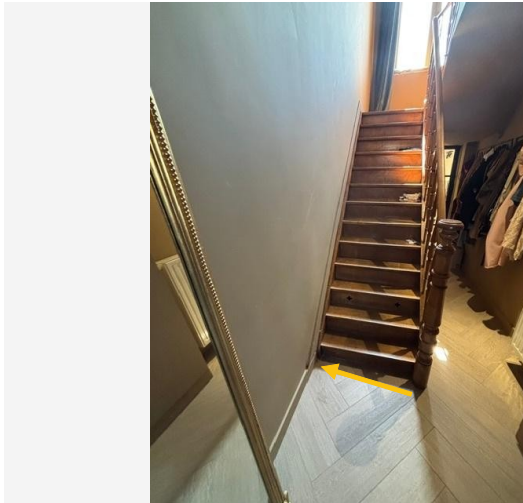
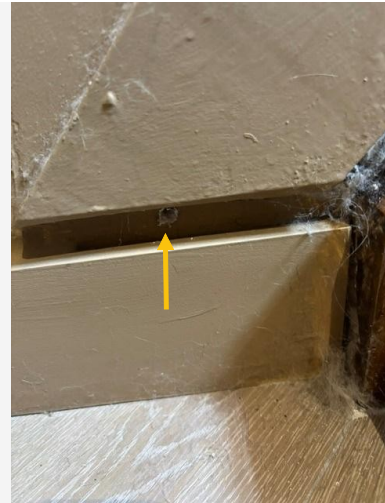
## Fiche 5: pleister wanden

Geen asbest

| # | Type | Referentie | Resultaat |
|---|---|---|---|
| 5.1 | Mengmonster | mm01 : pleister wanden | Geen asbest |

| Opmerking | Er werden puntstalen genomen van het pleisterwerk van muren in de traphal , kamer (+1) , stookruimte.<br><br>in de natte ruimtes geen pleisterwerk aanwezig. |

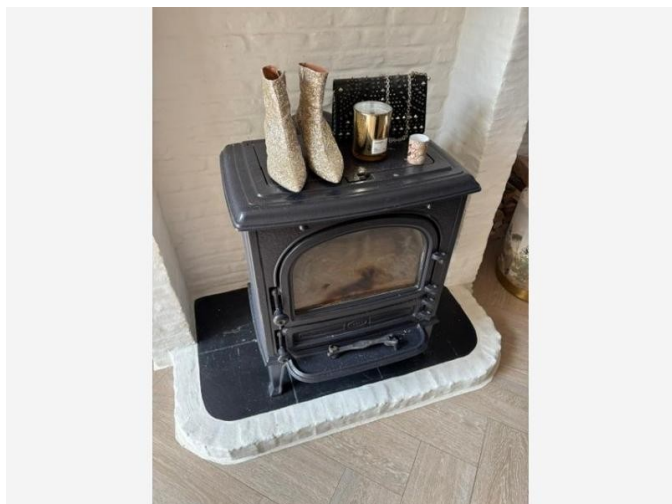
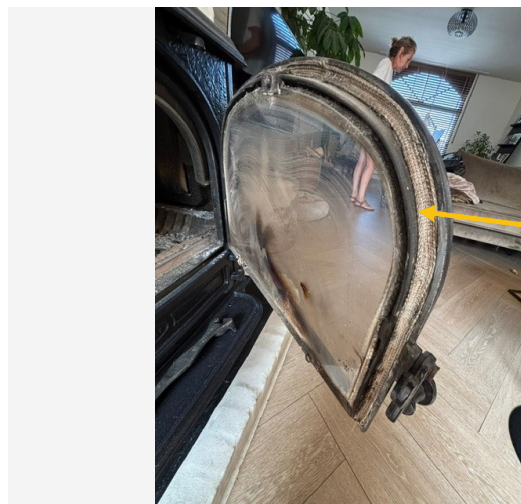
## Fiche 6: Kachelkoord

Geen asbest

| # | Type | Referentie | Resultaat |
|---|---|---|---|
| 6.1 | Puntmonster | mm04 : kachel koord | Geen asbest |

| Opmerking | In de leefruimte staat een kachel met koord. |

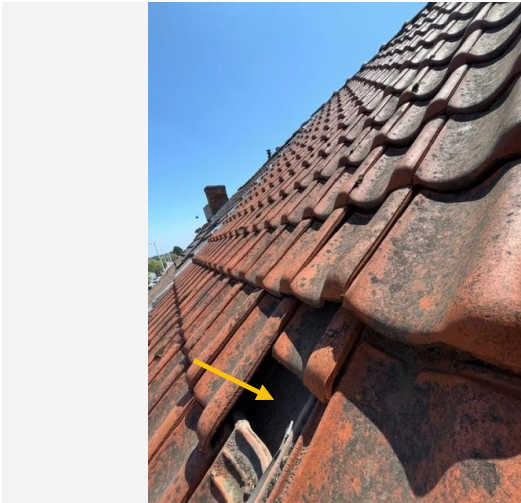
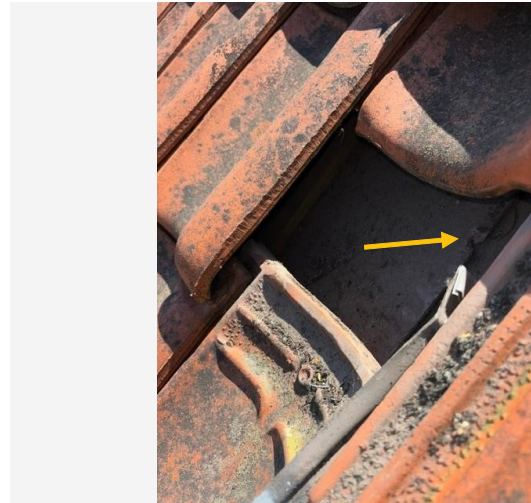
## Fiche 7: Onderdak type menuiserie

Geen asbest

| # | Type | Referentie | Resultaat |
|---|---|---|---|
| 7.1 | Puntmonster | mm03 : onderdak woning | Geen asbest |

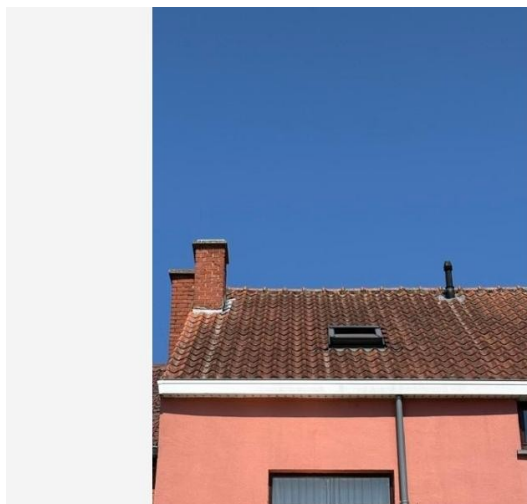
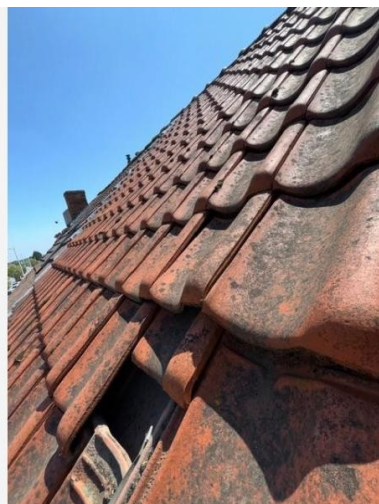
### Fiche 8: Dakbedekking in dakpannen (niet verdacht)

| Beschrijving | Notitie | Terug te vinden op plannen |
|---|---|---|
| Fiche 8: Dakbedekking in dakpannen (niet verdacht) | De dakbedekking is niet-asbestverdacht. | Plan 1.10: dak plan1.2 |

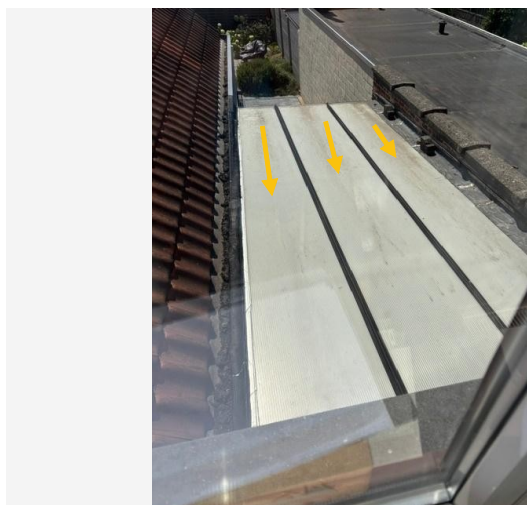
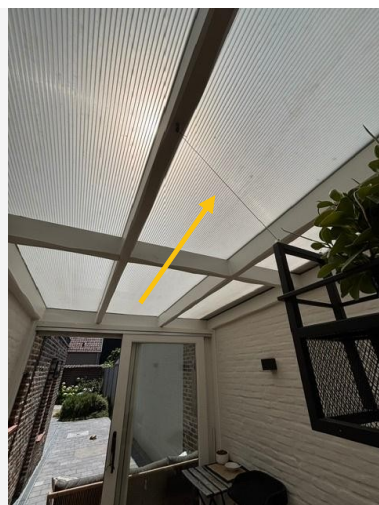
### Fiche 9: polycarbonaat platen - veranda dak

| Beschrijving | Notitie | Terug te vinden op plannen |
|---|---|---|
| Fiche 9: polycarbonaat platen - veranda dak | Polycarbonaat platen zijn niet asbest verdacht. | Plan 1.10: dak plan1.2 |

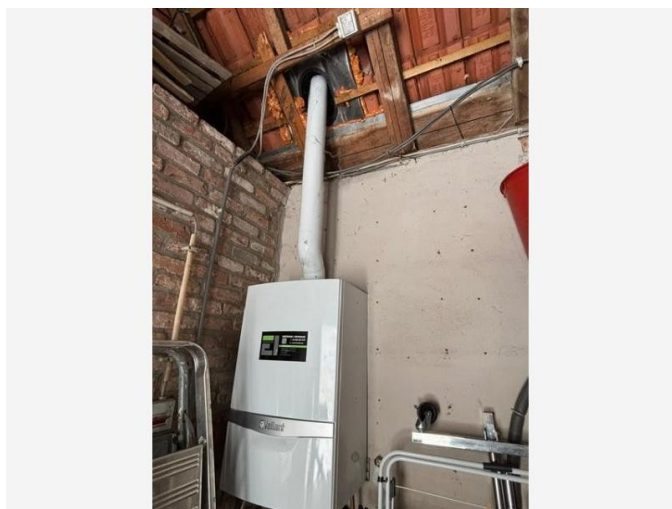
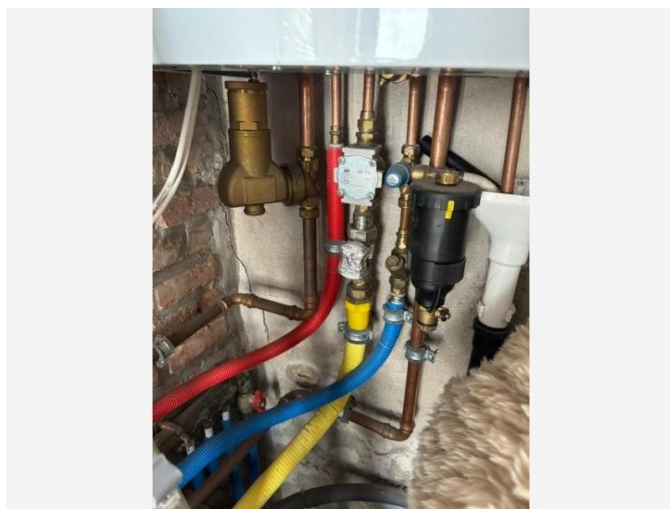
### Fiche 11: Leidingisolatie (niet aanwezig)

| Beschrijving | Notitie | Terug te vinden op plannen |
|---|---|---|
| Fiche 11: Leidingisolatie (niet aanwezig) | Er is geen waarneembare asbestverdachte leidingisolatie aanwezig. | - |

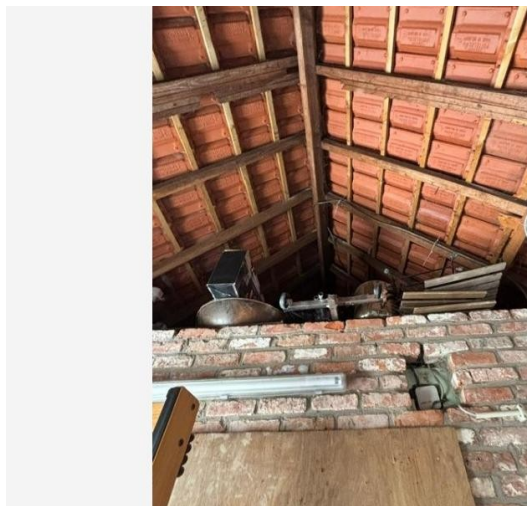
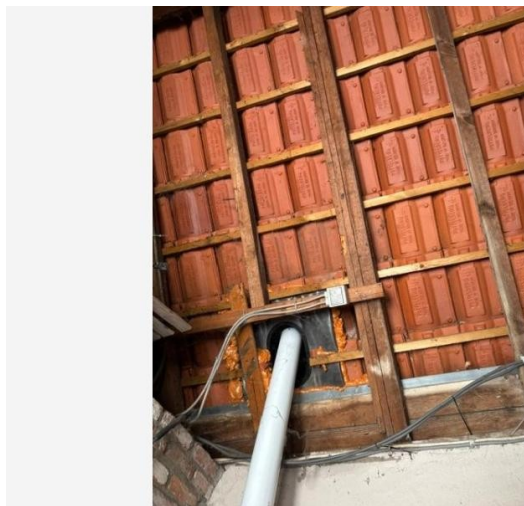
## Fiche 12: Geen onderdak aanwezig

| Beschrijving | Notitie | Terug te vinden op plannen |
|---|---|---|
| Fiche 12: Geen onderdak aanwezig | Vanuit de stookruimte is te zien dat er geen onderdak zit. | Plan 1.9: dak |
