# Asbestinventarisatetest

Oude Veldstraat 65, 9080 Lochristi

Attestnummer :   
Uitgegeven op : **22.07.2026**  
Geldig tot : **22.07.2036**

**Asbestveilig** (maar niet asbestvrij)

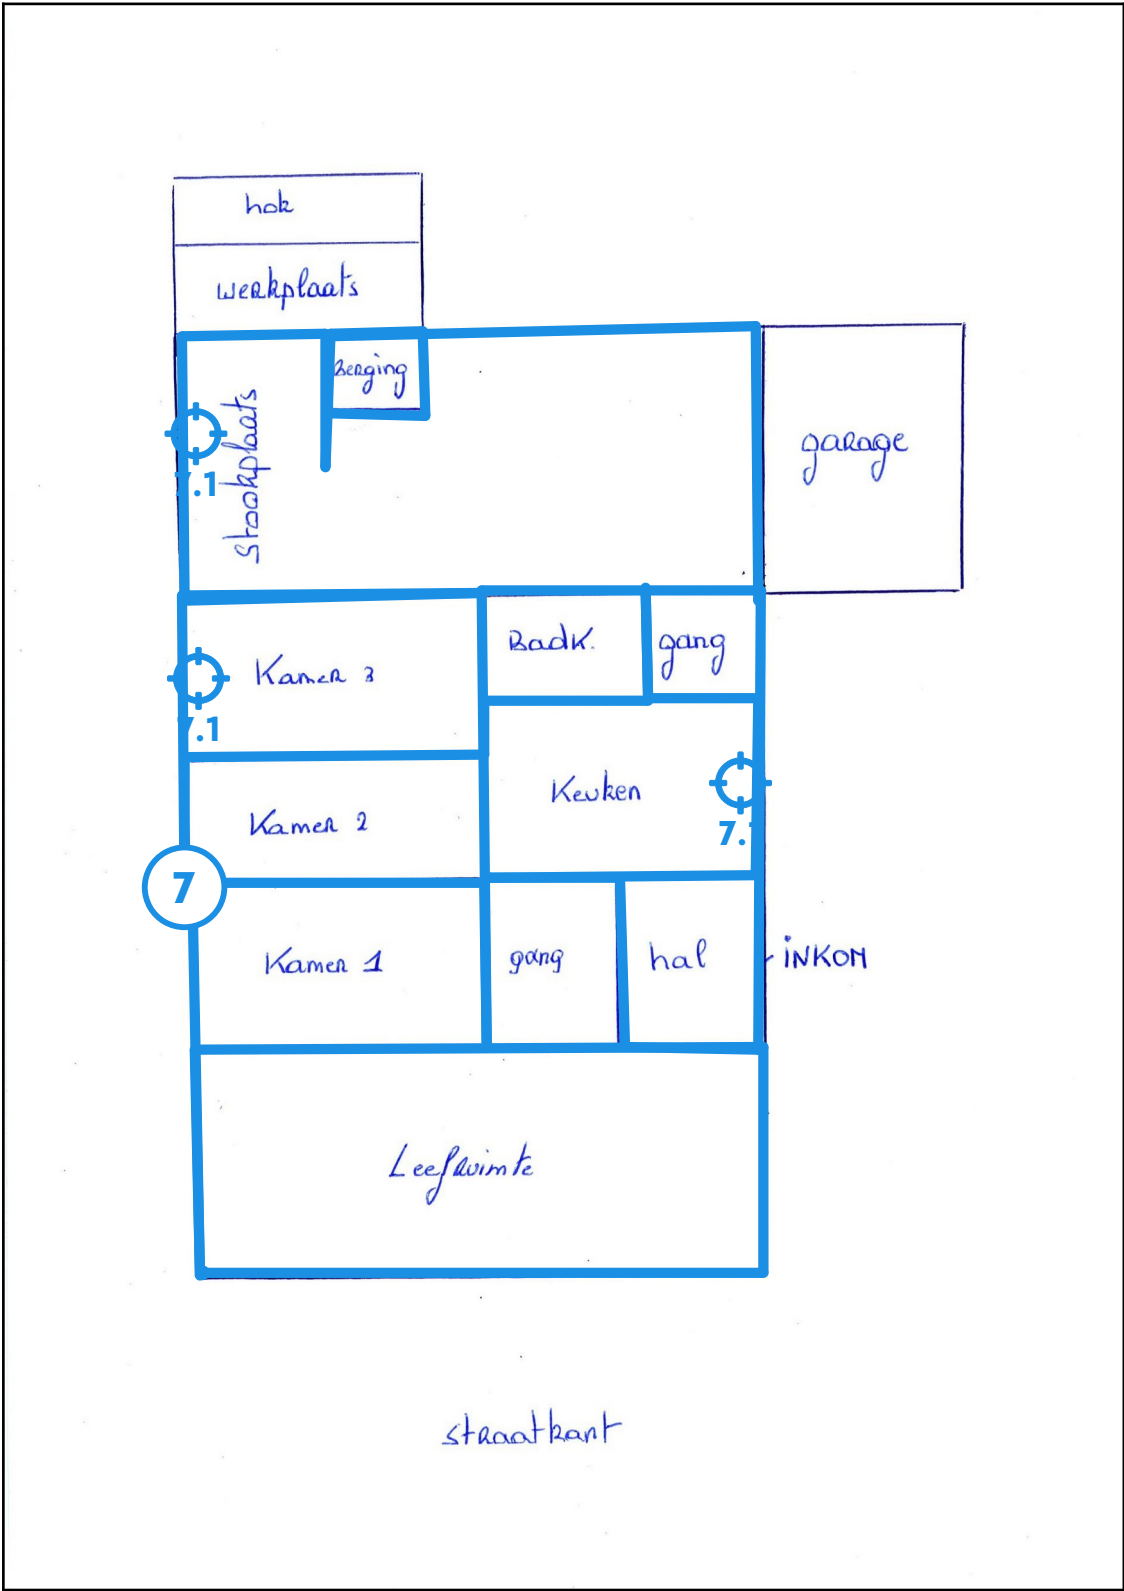
# Plan 1.1: gelijkvloers

| 7. Pleisterwerk muren | Geen asbest | - |
| 7.1 Code: mm01 : pleister wanden | Mengmonster | - |

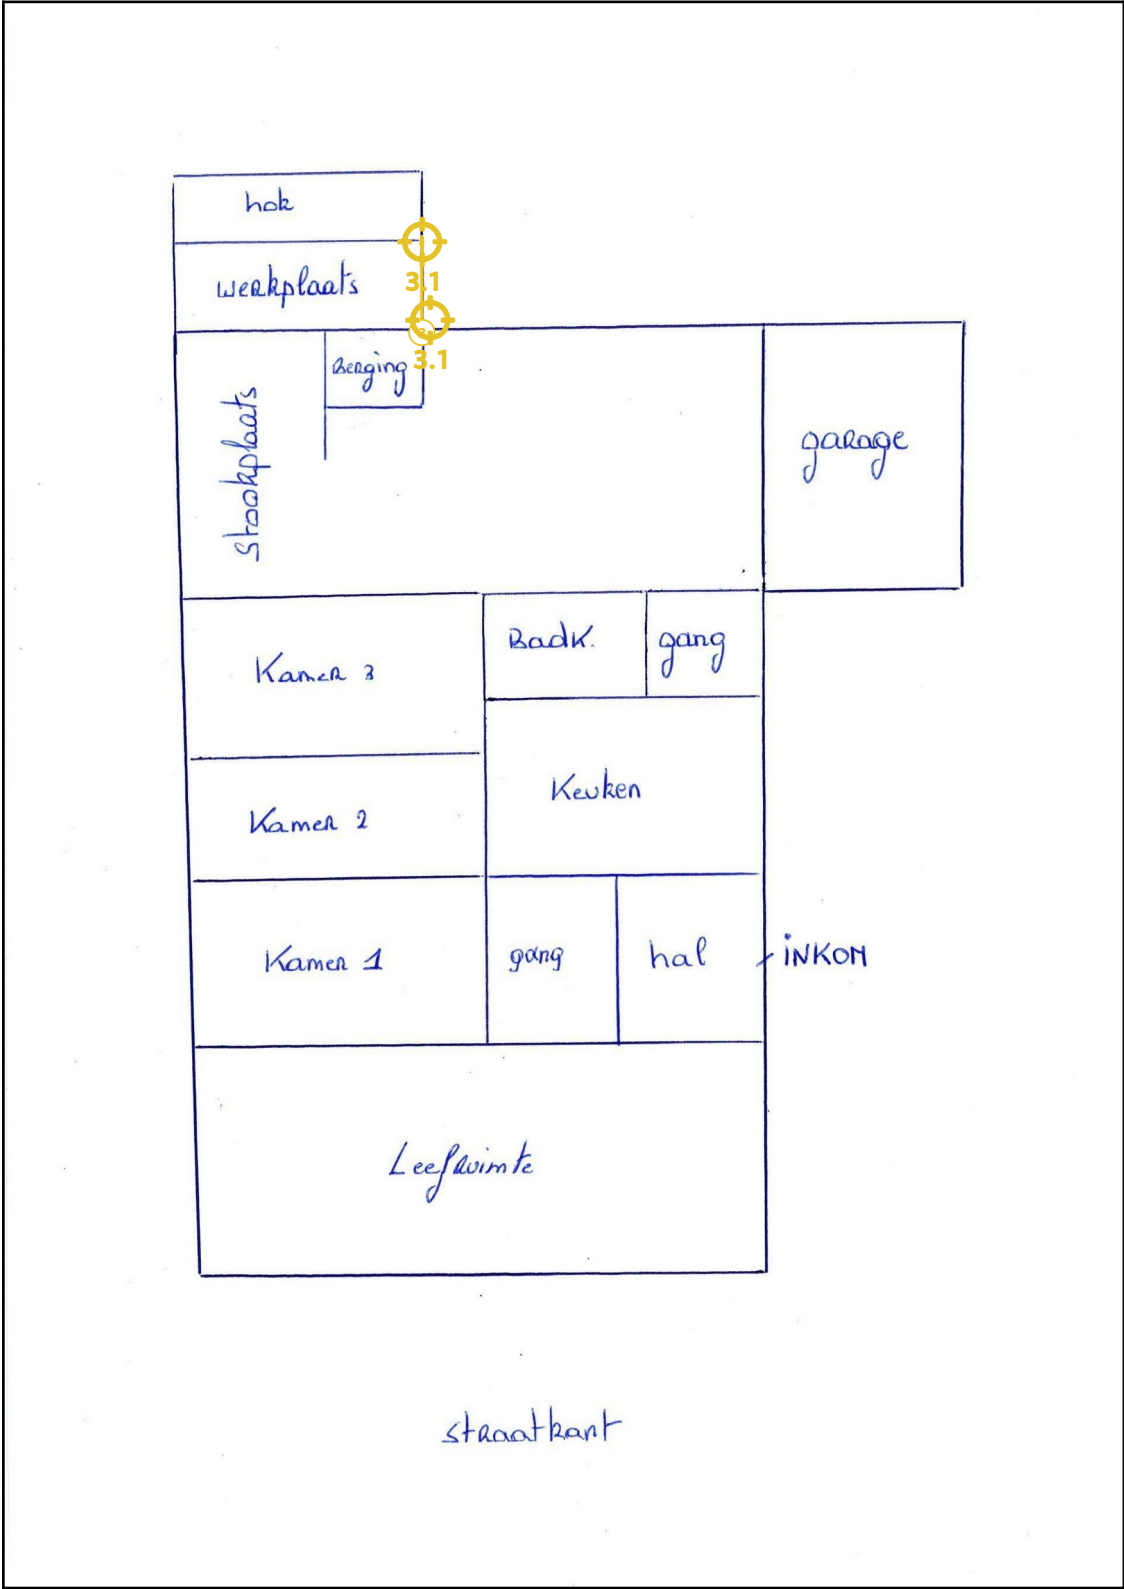
Plan 1.2: gelijkvloers plan1.3

| 3. mastiek rond de deur werkplaats | Asbestmateriaal | Zorgvuldig beheren |
| 3.1 Code: mm04 : mastiek rond de deur van de werkplaats | Mengmonster | - |

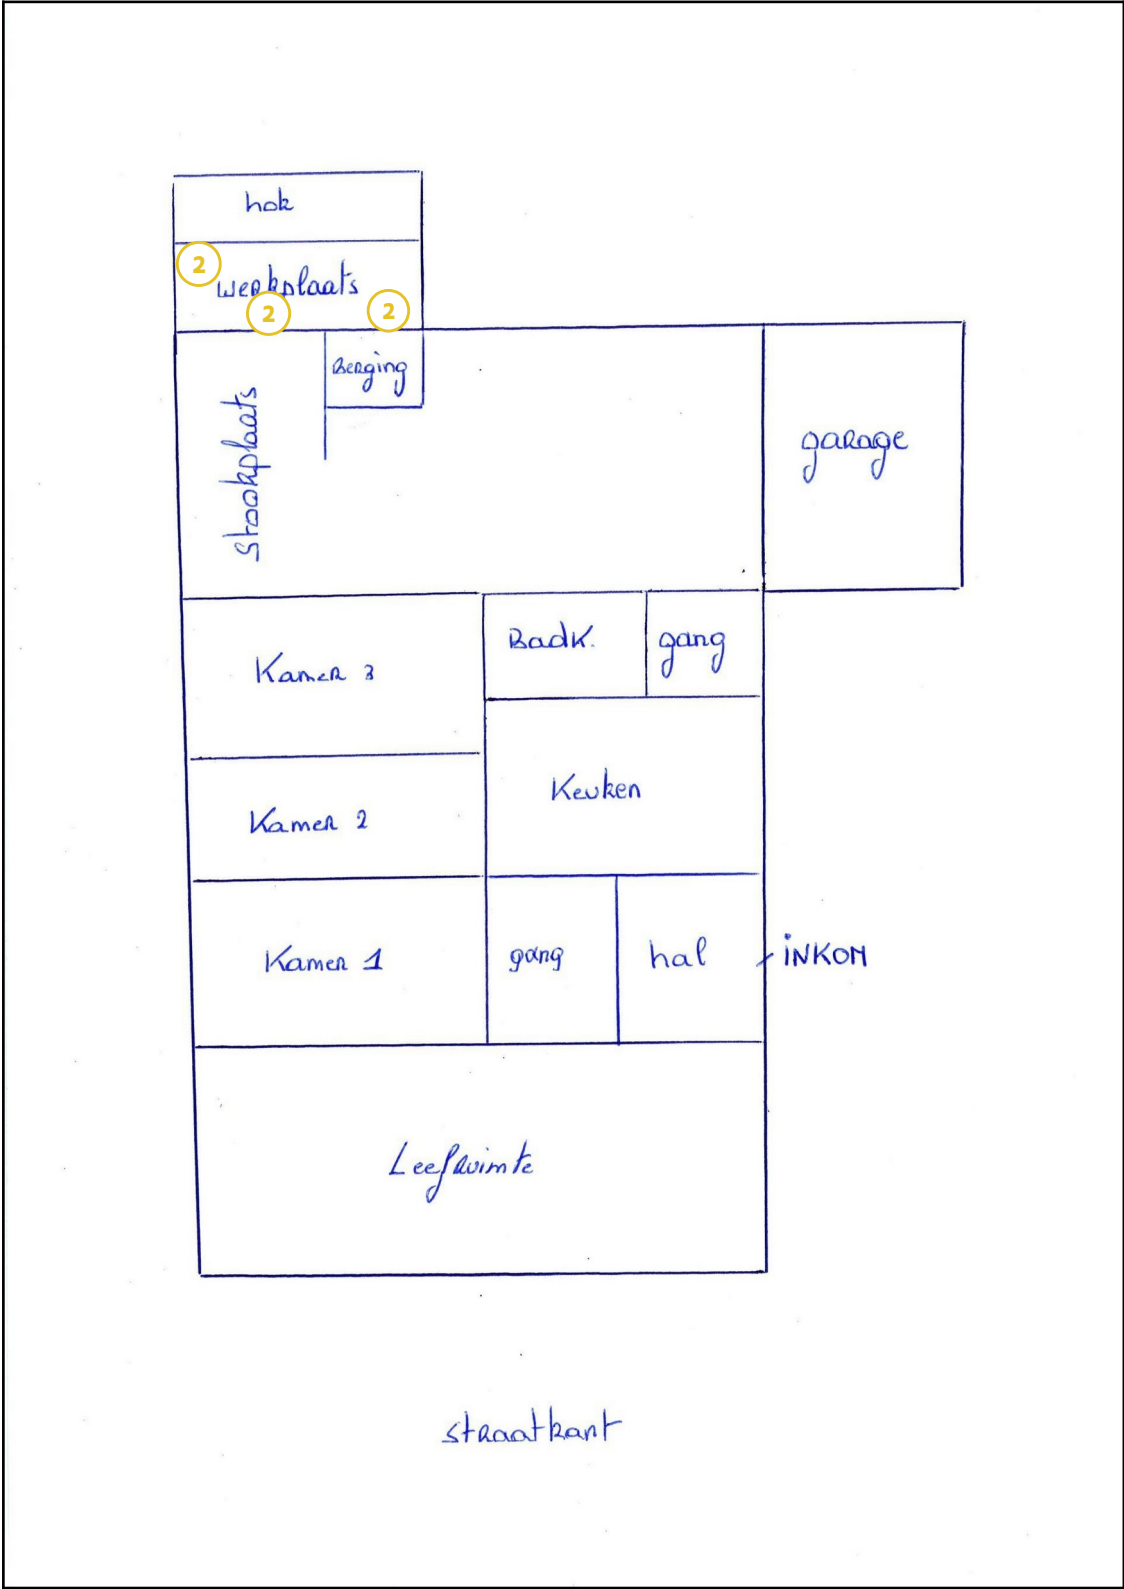
Plan 1.3: gelijkvloers plan1.4

| 2. bakeliet schakelaar | Asbestmateriaal | Zorgvuldig beheren |

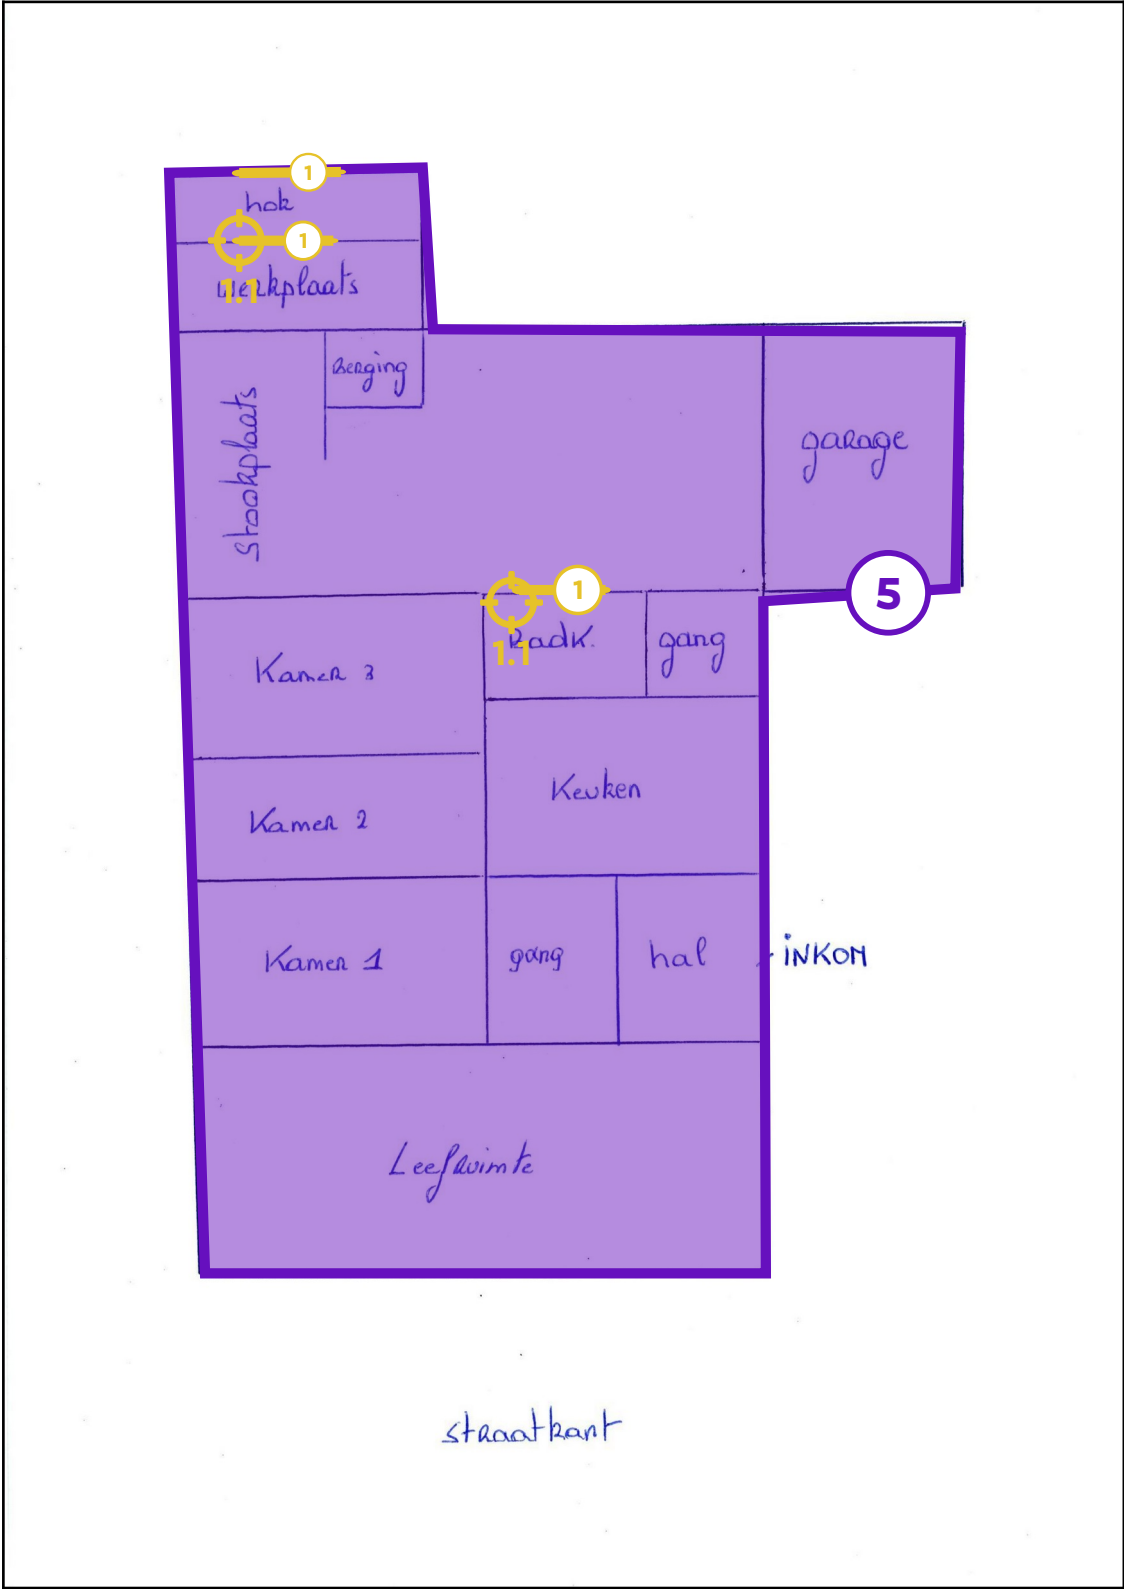
Plan 1.4: gelijkvloers plan1.2

| 1. mastiek aan alu raam tussen glas en alu kozijn | Asbestmateriaal | Zorgvuldig beheren |
| 1.1 Code: mm02 : mastiek aan alu ramen | Mengmonster | - |
| 5. Plafonds met voorzetpanelen | Advies | - |

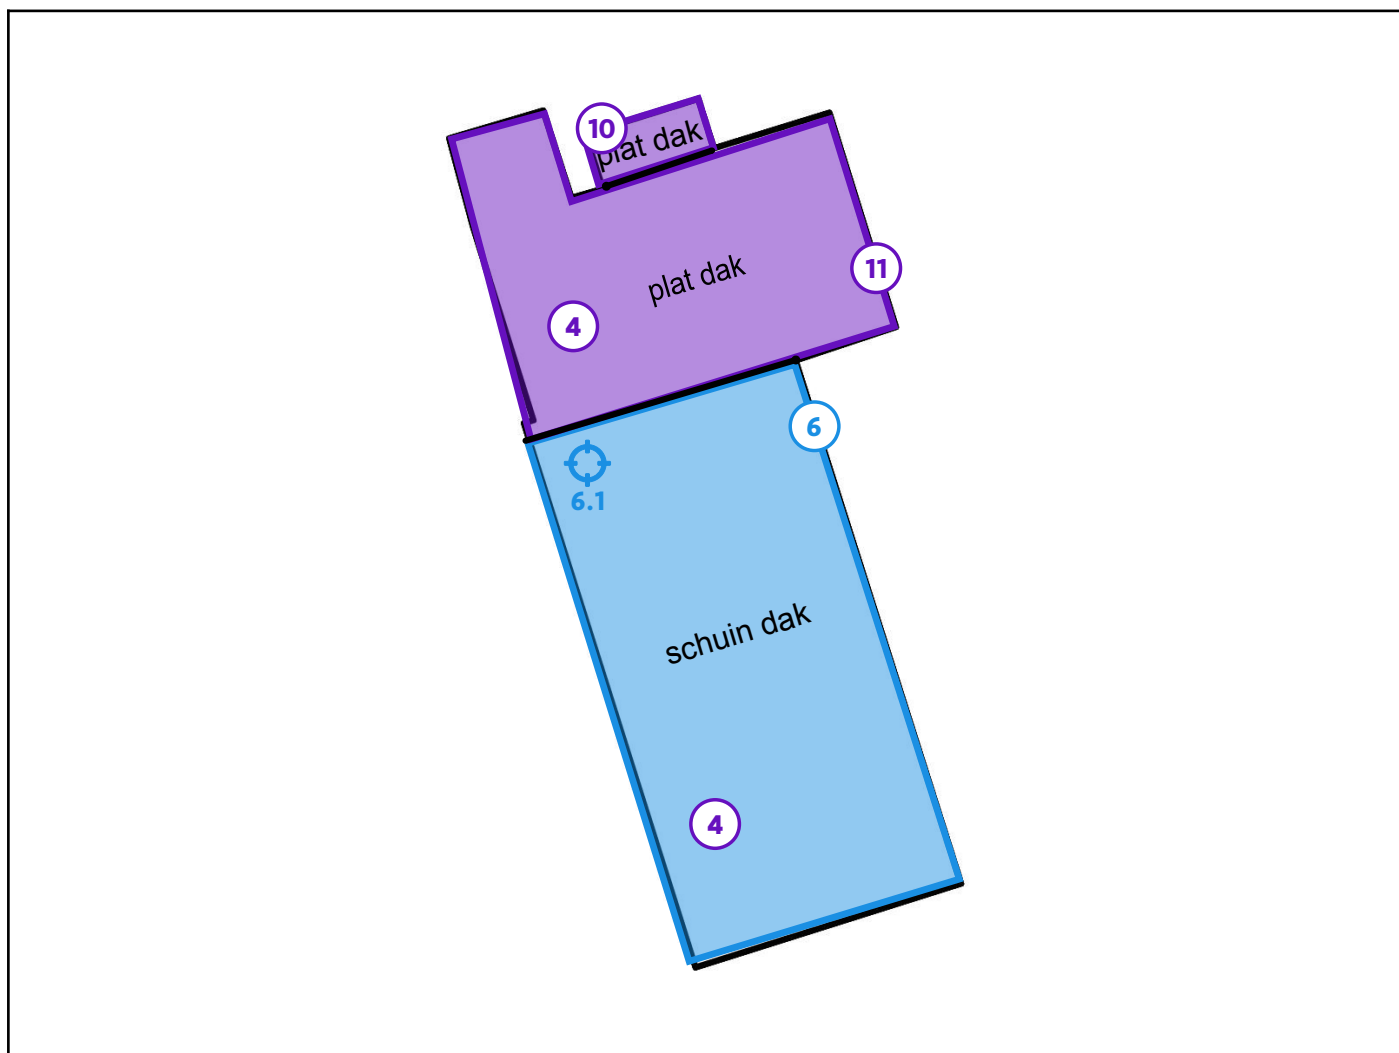
## Plan 1.6: dak

| Beschrijving | Type | Actie |
|---|---|---|
| 4. Schoorsteen rookgaskanaal | Beperking | - |
| 6. Onderdakplaat | Geen asbest | - |
| 6.1 Code: mm03 : onderdakplaat | Puntmonster | - |

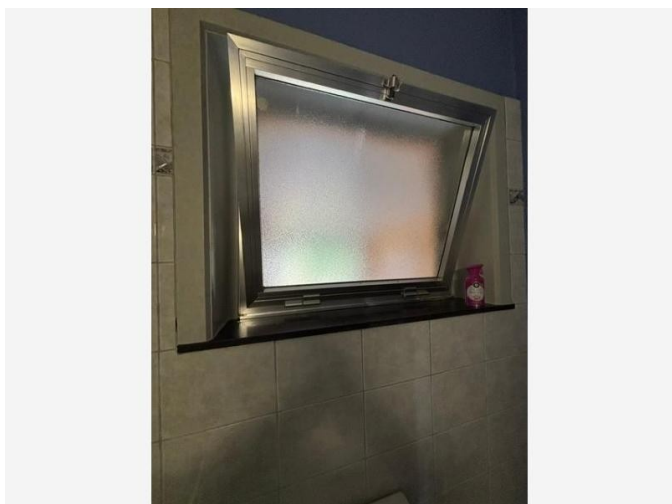
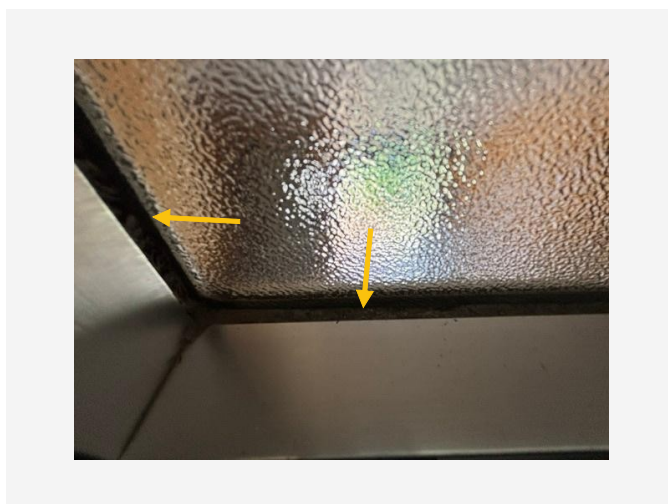
# Fiche 1: mastiek aan alu raam tussen glas en alu kozijn

| Eindbeoordeling materiaalrisico | Laag materiaalrisico en/of verlaagde kans op vezelvrijgave |

| Afschermingsgraad van het gehele materiaal | Geheel of deels vrij aan de binnenlucht, maar geen contact met binnenluchtstromen |
| Toestand van het materiaal | Licht beschadigd, licht verweerd. Intacte calciumsilicaatplaat of materiaal met categorie 3-gebondenheid |

| # | Type | Referentie | Resultaat |
|---|---|---|---|
| 1.1 | Mengmonster | mm02 : mastiek aan alu ramen | Chrysotiel |

| Opmerking | Mengstaal genomen van de 3 alu ramen.<br>Mastiek tussen glas en raamkozijn. |

Zorgvuldig beheren

- Zorg voor een veilig beheer. Vermijd het beschadigen van het asbestmateriaal. Controleer de toestand jaarlijks op wijzigingen.

Als deskundige adviseer ik om dit door een aannemer te laten doen met het opleidingsattest eenvoudige handelingen.

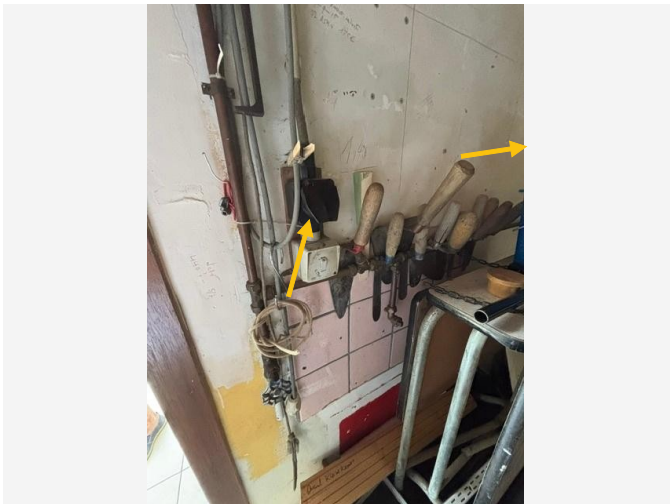
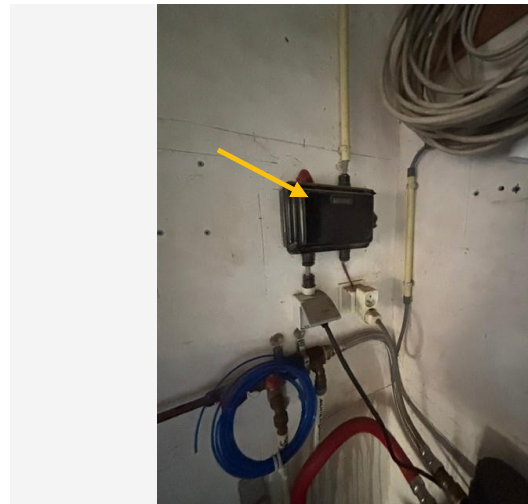
| Eindbeoordeling materiaalrisico | Laag materiaalrisico en/of verlaagde kans op vezelvrijgave |

| Asbestsoort (vezeltype) | Crocidoliet aanwezig |
| Toestand van het materiaal | Onbeschadigd, niet verweerd |

| Beschrijving | bakeliet schakelaar |
| Opmerking | <p>Deze oppervlakte werd niet gemeten, maar geschat op basis van een benadering . Deze schatting mag niet worden gebruikt als maatstaf voor heffingen. Als deskundige hebben wij geverifieerd dat het materiaal inderdaad bakeliet betreft en geen harde PVC. Bakeliet wordt door ons beschouwd als een asbestverdachte toepassing, aangezien het in veel gevallen asbesthoudend is. We hebben echter geen staalname uitgevoerd om de functionaliteit van de schakelaar niet in gevaar te brengen.</p> |

Zorgvuldig beheren

- Zorg voor een veilig beheer. Vermijd het beschadigen van het asbestmateriaal. Controleer de toestand jaarlijks op wijzigingen.

Houd er rekening mee dat deze toepassingen vaak onder spanning staan. Het is daarom aan te raden om ook een elektricien te raadplegen, aangezien het werken aan of verwijderen van deze toepassingen specifieke technische kennis vereist.

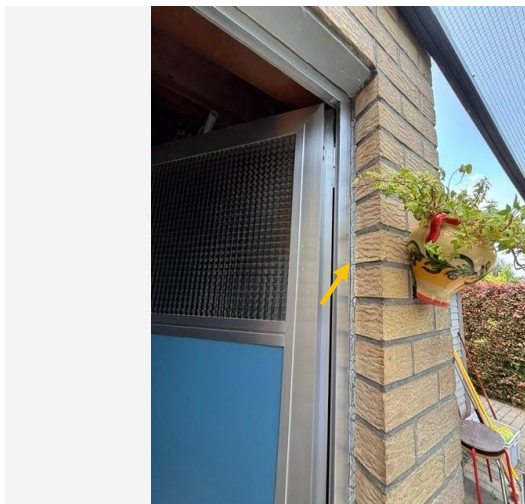
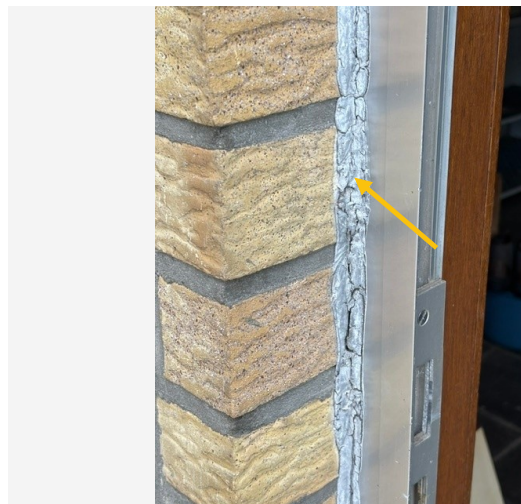
| Eindbeoordeling materiaalarisico | Laag materiaalarisico en/of verlaagde kans op vezelvrijgave |

| Asbestsoort (vezeltype) | Alleen chrysotiel aanwezig |
| Toestand van het materiaal | Licht beschadigd, licht verweerd. Intacte calciumsilicaatplaat of materiaal met categorie 3-gebondenheid |

| # | Type | Referentie | Resultaat |
|---|---|---|---|
| 3.1 | Mengmonster | mm04 : mastiek rond de deur van de werkplaats | Chrysotiel |

| Opmerking | Er werd een mengstaal genomen.<br>Mastiek volledig rond deur en muur. |

Zorgvuldig beheren

- Zorg voor een veilig beheer. Vermijd het beschadigen van het asbestmateriaal. Controleer de toestand jaarlijks op wijzigingen.

Als asbest deskundige raad ik aan om dit te laten verwijderen door een aannemer met het opleidingsdiploma eenvoudige handelingen.

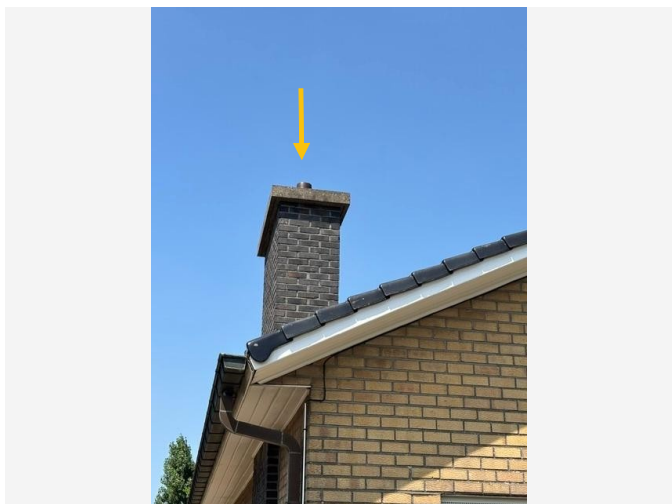
**Reden:** Het te onderzoeken materiaal situeert zich hoger dan 3,50 m te rekenen vanaf een veilige ondergrond

**Uitleg van de asbestdeskundige:** Het rookgaskanaal is niet beoordeeld. Aan de binnenzijde is de kachel aangesloten. Aan de buitenzijde is het hoger dan 3,5 meter om de schoorsteen te inspecteren. Het is niet zichtbaar of er een asbestverdacht rookgaskanaal aanwezig is in de schoorsteen. Conform ons inspectieprotocol mogen wij een beperking inroepen voor hoogtes hoger dan 3,5 m. Indien men dit wil laten onderzoeken, dient er een nieuwe afspraak gemaakt te worden en moet er een hoogtewerker voorzien worden, evenals iemand die bevoegd is om deze te bedienen en eventueel een techniek die de al dan niet aanwezige schouwwhoed kan afnemen en weer terugplaatsen.

| (Asbest)materiaal | Rookgaskanaal |
| Karakterisatie | Asbest (verdacht) |

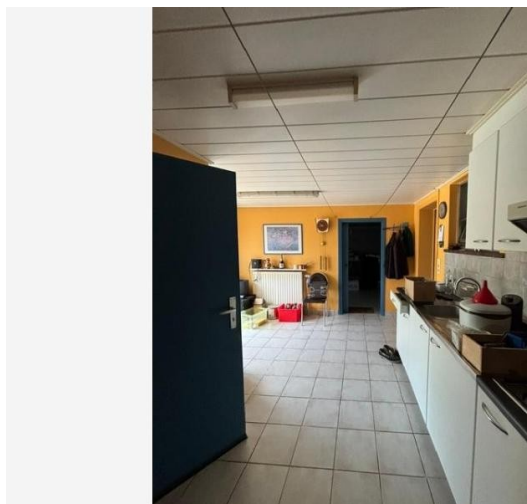
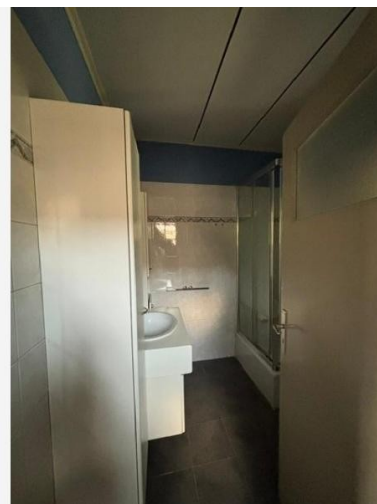
Alle plafonds zijn uitbekleed met pvc lamellen , gyproc,...

Niet asbest houdend.

Echter wat er boven deze plafonds zit kon niet waargenomen worden.

Dit kan enkel mits een destructief onderzoek.

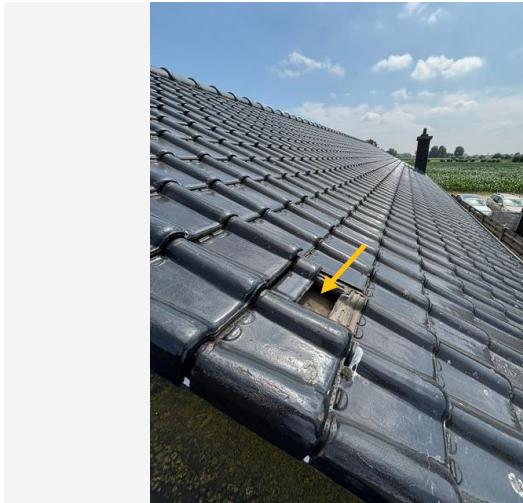
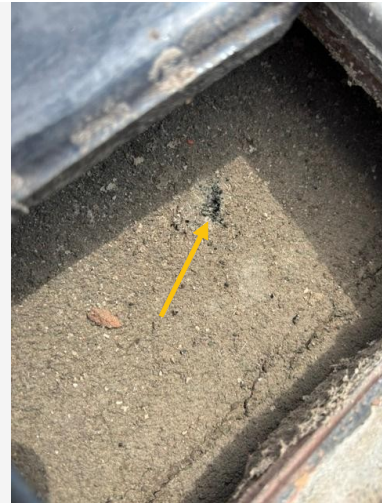
## Fiche 6: Onderdakplaat

Geen asbest

| # | Type | Referentie | Resultaat |
|---|---|---|---|
| 6.1 | Puntmonster | mm03 : onderdakplaat | Geen asbest |

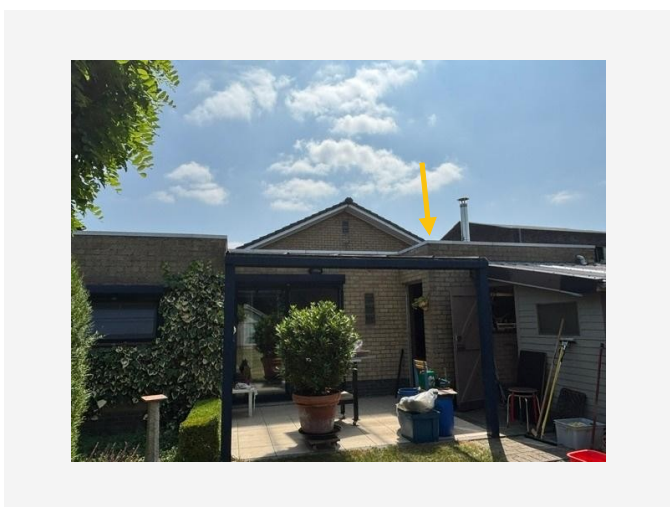
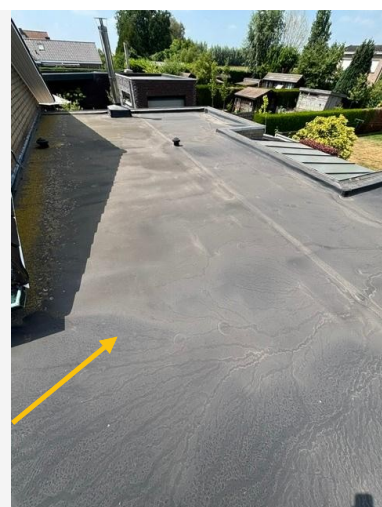
## Fiche 11: EPDM platdak

| Beschrijving | Notitie | Terug te vinden op plannen |
|---|---|---|
| Fiche 11: EPDM platdak | <p>Het plat dak bestaat uit EPDM , wat niet asbest houdend is.</p> <p>Echter over onderliggende lagen kunnen wij geen uitspraak doen.</p> <p>Dit kan enkel destructief onderzocht worden.</p> <p>Bij werken of sloop nakijken en eventueel laten testen.</p> | Plan 1.6: dak |
