# Asbestinventarisatetest

Wolputstraat 99, 9041 Gent

Attestnummer :   
Uitgegeven op : **02.09.2026**  
Geldig tot : **02.09.2036**

**Niet-asbestveilig**

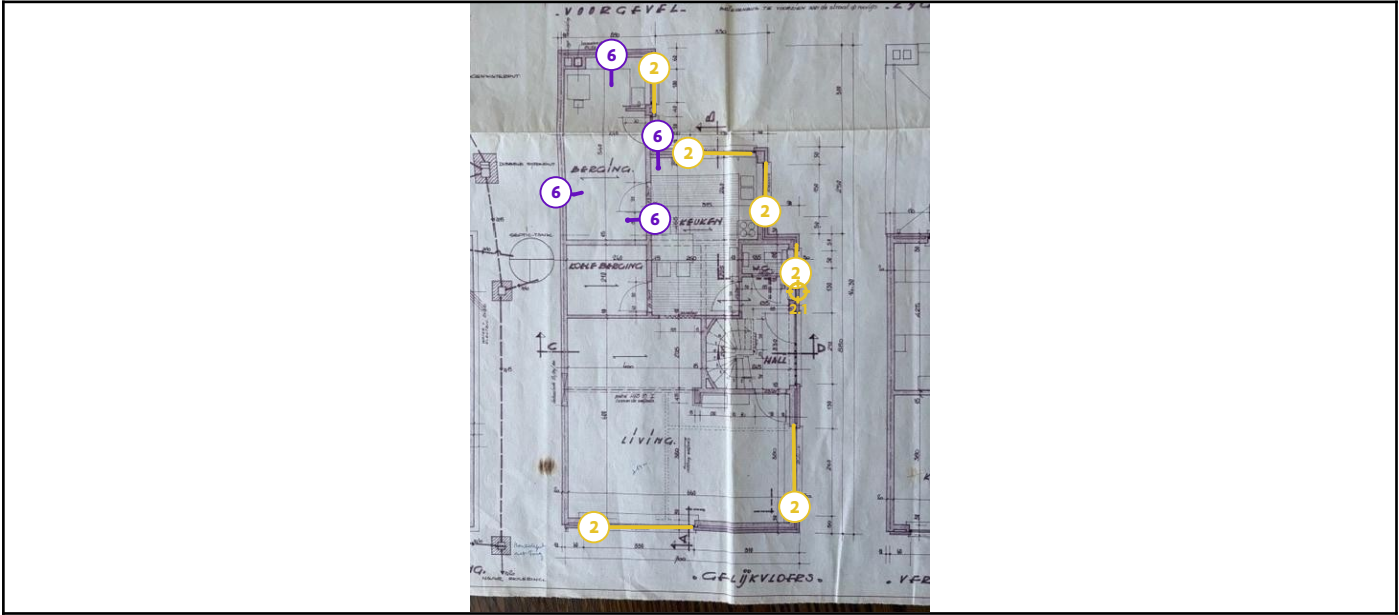
# Plan 1.3: gelijkvloers plan 1.3

| Beschrijving | Type | Actie |
|---|---|---|
| 2. vensterbanken | Asbestmateriaal | Zorgvuldig beheren |
| 2.1 Code: mm05 : vensterbanken buiten | Puntmonster | - |

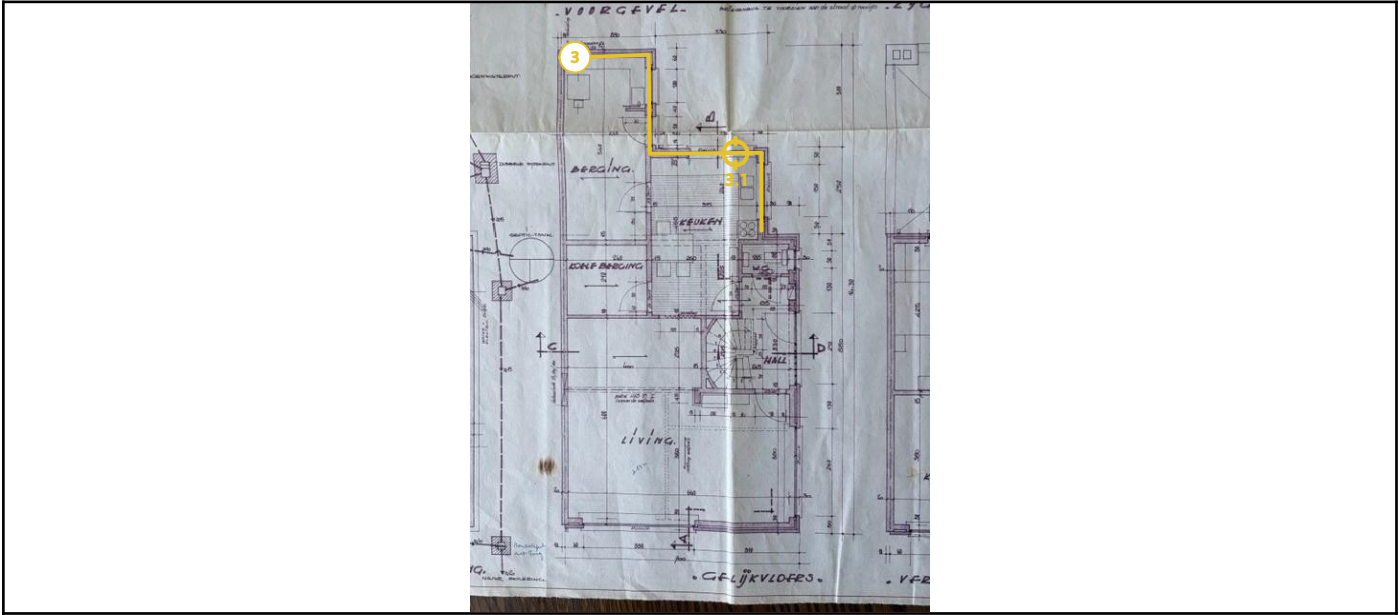
# Plan 1.4: gelijkvloers plan 1.4

| Beschrijving | Type | Actie |
|---|---|---|
| 3. deksteen | Asbestmateriaal | Zorgvuldig beheren |
| 3.1 Code: mm06 : deksteen | Puntmonster | - |

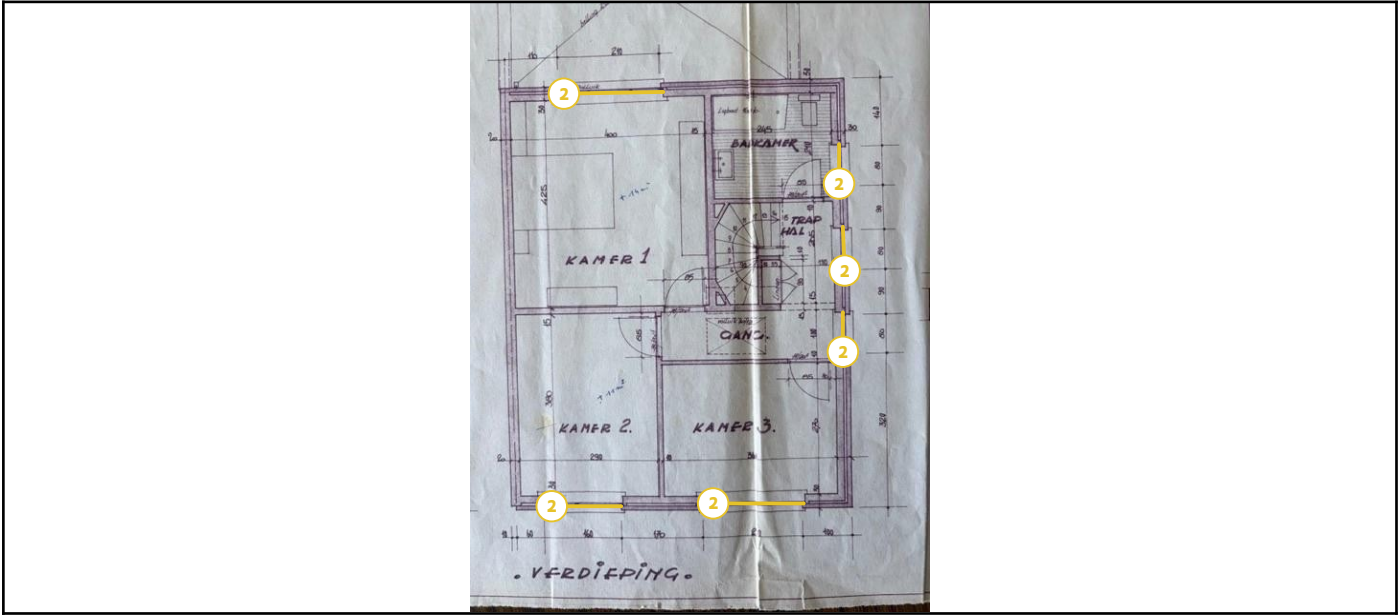
# Plan 1.7: 1ste verdieping plan 1.3

| Beschrijving | Type | Actie |
|---|---|---|
| 2. vensterbanken | Asbestmateriaal | Zorgvuldig beheren |

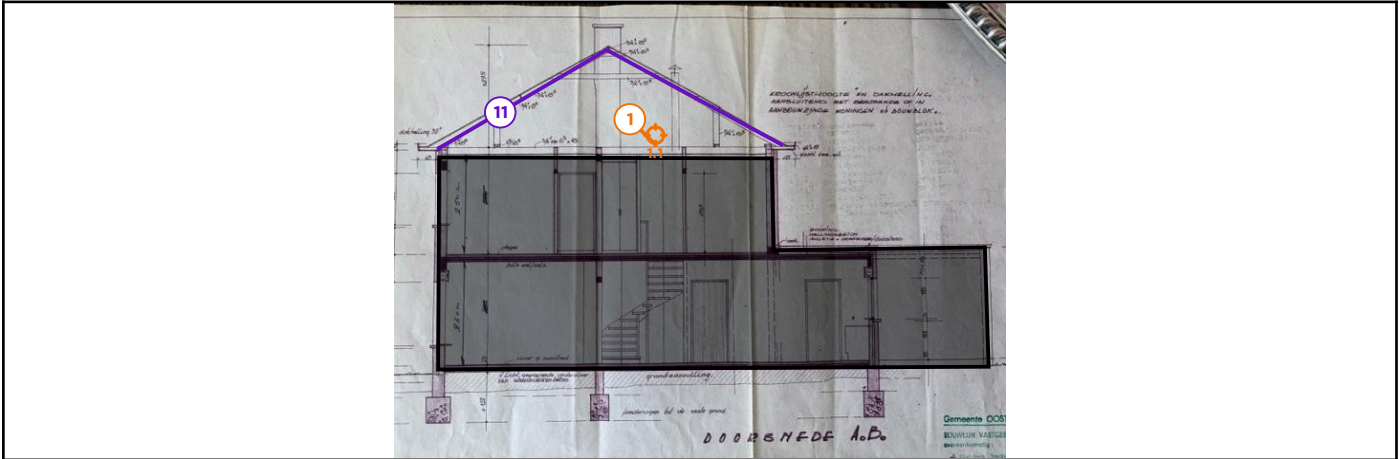
# Plan 1.8: zolder

| Beschrijving | Type | Actie |
|---|---|---|
| 1. Cementbuis op zolder tegen de schouw | Asbestmateriaal | Verwijderen |
| 1.1 Code: mm03 : cement buis op zolder | Puntmonster | - |

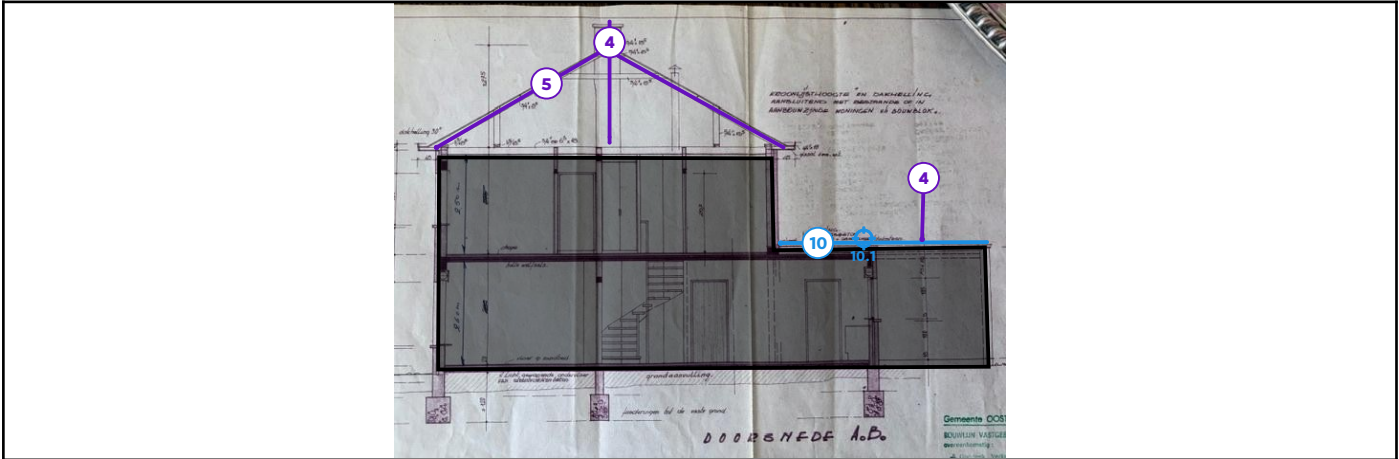
# Plan 1.9: dak

| Beschrijving | Type | Actie |
|---|---|---|
| 4. schouw | Beperking | - |
| 5. schuin dak met dakpannen | Advies | - |

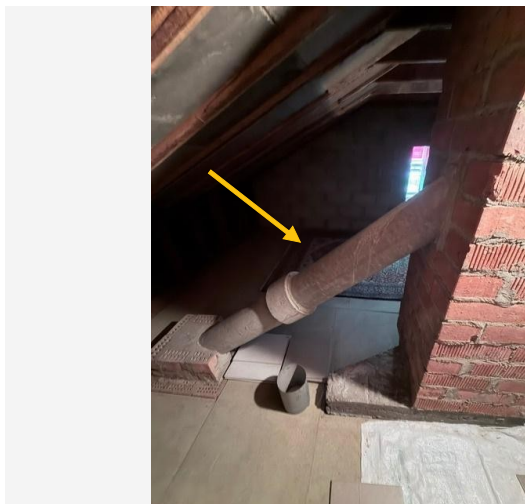
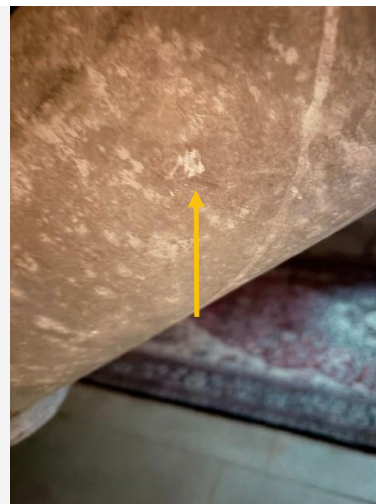
| Eindbeoordeling materiaalrisico | Verhoogd materiaalrisico en/of verhoogde kans op vezelvrijgave |

| Gebondenheid | Categorie 1: hechtgebonden in oorsprong |
| Asbestsoort (vezeltype) | Crocidoliet aanwezig |
| Asbestconcentratie | Laag (< 50%) |
| Afschermingsgraad van het gehele materiaal | Geheel of deels vrij aan de binnenlucht, maar geen contact met binnenluchtstromen |
| Toestand van het materiaal | Licht beschadigd, licht verweerd. Intacte calciumsilicaatplaat of materiaal met categorie 3-gebondenheid |

| # | Type | Referentie | Resultaat |
|---|---|---|---|
| 1.1 | Puntmonster | mm03 : cement buis op zolder | Chrysotiel, Crocidoliet |

| Beschrijving | Cementbuis op zolder tegen de schouw |
| Hoeveelheid (lengte - omtrek - dikte - aantal) | <ul style="list-style-type: none"> <li>• 1,50 m - 15,00 cm - 3,00 cm - 1 stuk</li> </ul> |
| Opmerking | <p>De lengte en omtrek is slechts een raming van het zichtbare gedeelte. De buis kan nog veel langer zijn .</p> <p>Er werd een puntmonster genomen vanop de zolderkamer.</p> |

Verwijderen

- Zorg voor een veilig beheer. Vermijd het beschadigen van het asbestmateriaal. Controleer de toestand jaarlijks op wijzigingen.

- Eenvoudige handelingen: mag via doe-het-zelf of door werknemer(s) met opleidingsattest eenvoudige handelingen  
Deze toepassing mag door een aannemer die over een opleidingsattest eenvoudige handelingen beschikt of door een particulier (doe-het-zelver), verwijderd worden indien er geen verhoogd risico op vrijgave van asbestvezels (max. concentratie 0,01 vezels/cm<sup>3</sup> - CODEX Art. VI.3-54) ontstaat en de toepassing voorafgaand wordt gefixeerd/bevochtigd. De individuele elementen moeten zonder machinale werktuigen (boormachine, slijpschijf, hogedrukreiniger, etc.) en zonder breken of gooien een voor een losgemaakt worden en dubbel en luchtdicht verpakt afgevoerd worden naar een erkend afvalpunt (recyclagepark). Daar moeten ze voorzichtig in de container voor asbestafval worden gelegd. Op het recyclagepark worden uitsluitend hechtgebonden asbestmaterialen aanvaard. Niet-hechtgebonden asbestmaterialen kunnen enkel bij een erkend asbestverwijderaar of asbestafvalverwerker worden aangeboden.

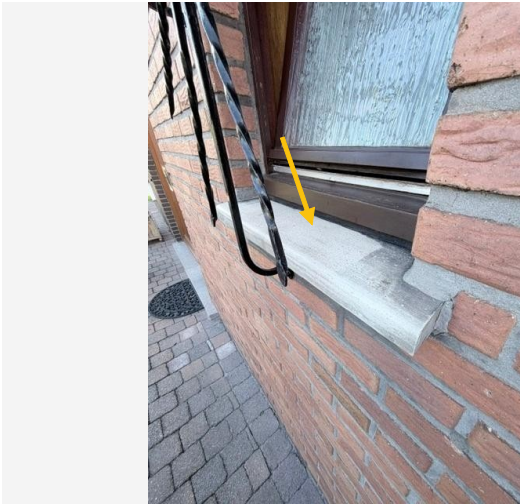
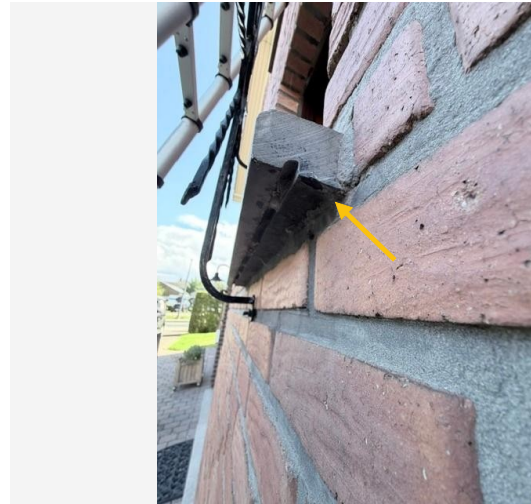
| Eindbeoordeling materiaalrisico | Laag materiaalrisico en/of verlaagde kans op vezelvrijgave |

| Asbestsoort (vezeltype) | Alleen chrysotiel aanwezig |
| Toestand van het materiaal | Licht beschadigd, licht verweerd. Intacte calciumsilicaatplaat of materiaal met categorie 3-gebondenheid |

| # | Type | Referentie | Resultaat |
|---|---|---|---|
| 2.1 | Puntmonster | mm05 : vensterbanken buiten | Chrysotiel |

| Beschrijving | vensterbanken |
| Hoeveelheid (oppervlakte - dikte - aantal) | • 1,00 m <sup>2</sup> - 3,00 cm - 12 stuks |

Zorgvuldig beheren

- Zorg voor een veilig beheer. Vermijd het beschadigen van het asbestmateriaal. Controleer de toestand jaarlijks op wijzigingen.

- De asbest toepassing bevochtigen , niet breken en stofvorming vermijden , dubbel en luchtdicht verpakken in een stevige plastic folie en afvoeren naar het recyclagepark of een geregistreerde asbest verwerker.

Als asbest deskundige raad ik aan om dit te laten verwijderen door een aannemer met het opleidingsdiploma eenvoudige handelingen.

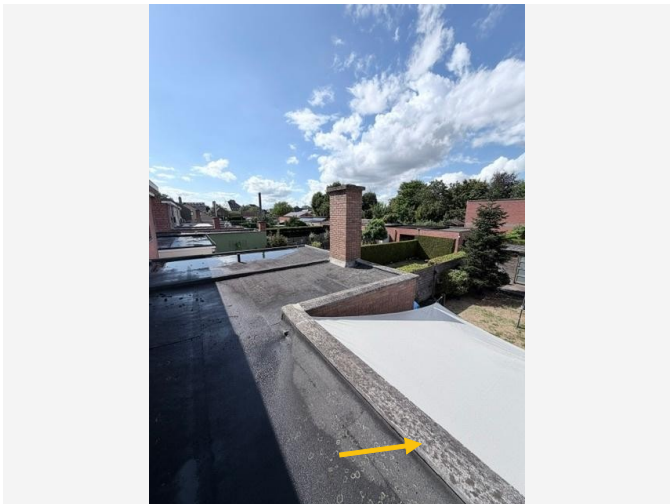
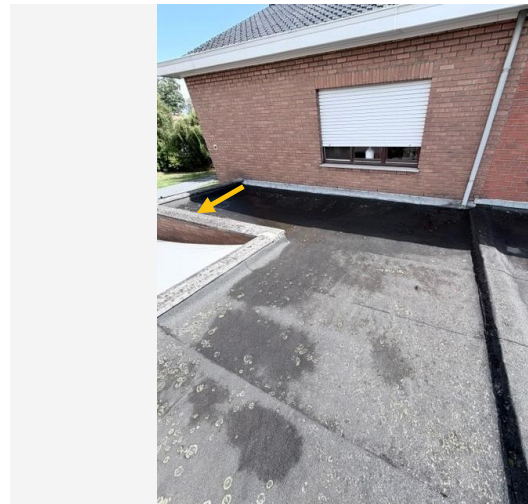
| Eindbeoordeling materiaalarisico | Laag materiaalarisico en/of verlaagde kans op vezelvrijgave |

| Asbestsoort (vezeltype) | Alleen chrysotiel aanwezig |
| Toestand van het materiaal | Licht beschadigd, licht verweerd. Intacte calciumsilicaatplaat of materiaal met categorie 3-gebondenheid |

| # | Type | Referentie | Resultaat |
|---|---|---|---|
| 3.1 | Puntmonster | mm06 : deksteen | Chrysotiel |

| Opmerking | +/- 10 lopende meter<br>Deksteen aan de achterzijde van de woning.<br>De opp. is slechts een raming |

Zorgvuldig beheren

- Zorg voor een veilig beheer. Vermijd het beschadigen van het asbestmateriaal. Controleer de toestand jaarlijks op wijzigingen.

- De asbest toepassing bevochtigen , niet breken en stofvorming vermijden , dubbel en luchtdicht verpakken in een stevige plastic folie en afvoeren naar het recyclagepark of een geregistreerde asbest verwerker.

Als asbest deskundige raad ik aan om dit te laten verwijderen door een aannemer met het opleidingsdiploma eenvoudige handelingen.
