# Asbestinventarisatetest

Dekenijstraat 16, 9080 Lochristi

Attestnummer :   
Uitgegeven op : **24.09.2026**  
Geldig tot : **Onbeperkt** (tenzij de toestand wijzigt)

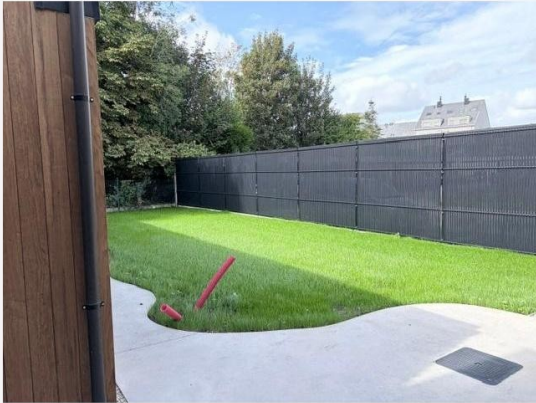
Bouwjaar: 2026

*Constructies gebouwd vanaf 2001 moeten niet onderzocht worden*

| Opmerking | Vaststelling + foto<br>De garage is volledig gesloopt. |

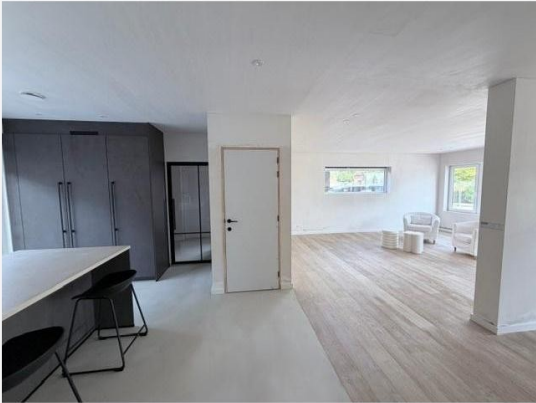
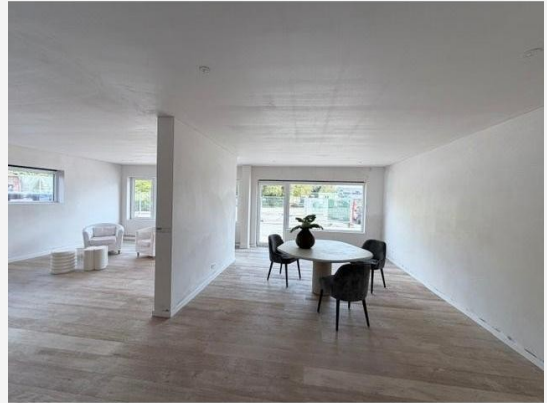
| Fiche 2: Plafonds met voorzetpanelen..... | 18 |

Overall nieuwe plafonds uit gipskartonplaten.

Eerdere staalname van pleister in 2025 ook negatief op asbest.

| Basis voor advies | De asbestdeskundige beoordeelt het materiaal als niet-asbestverdacht. |

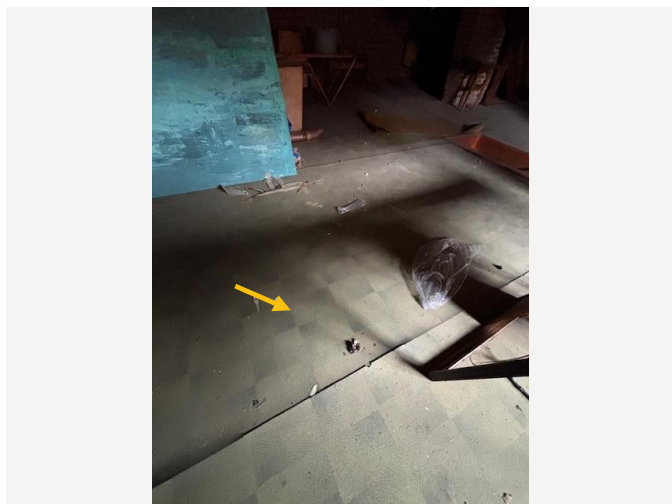
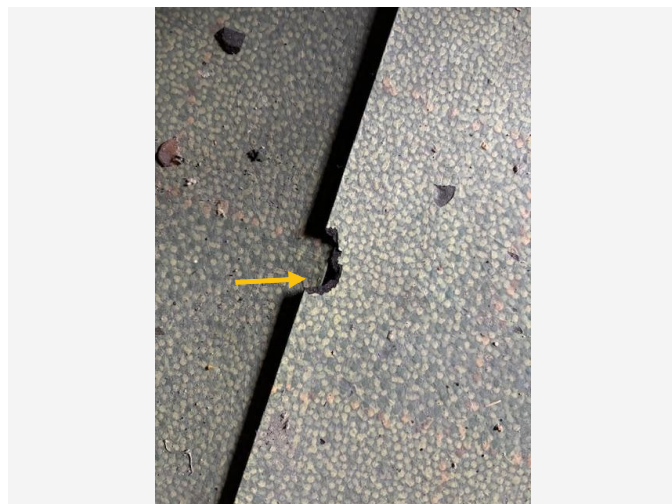
## Fiche 3: vinyl op de zolder

Geen asbest

| # | Type | Referentie | Resultaat |
|---|---|---|---|
| 3.1 | Puntmonster | mm04 | Geen asbest |

| Gebondenheid op basis van bindmiddel | Niet-hechtgebonden |

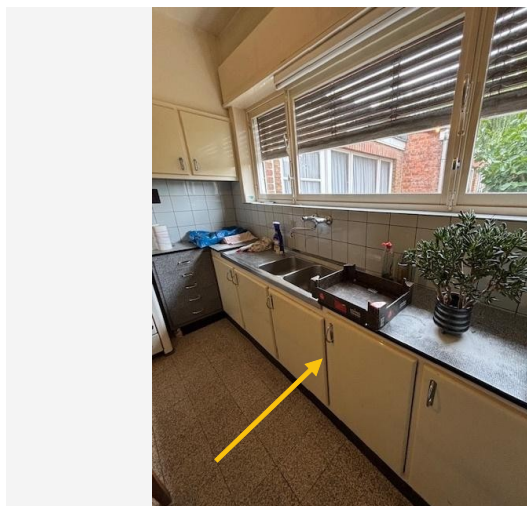
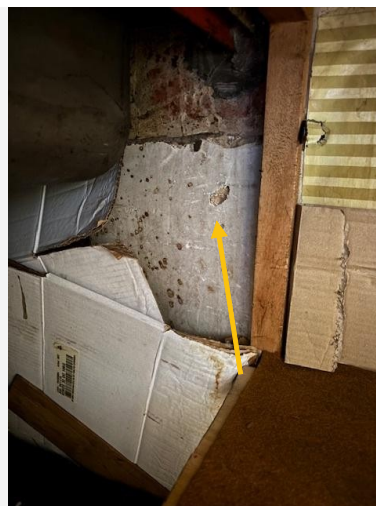
## Fiche 4: Pleisterwerk muren

Geen asbest

| # | Type | Referentie | Resultaat |
|---|---|---|---|
| 4.1 | Mengmonster | mm01 | Geen asbest |

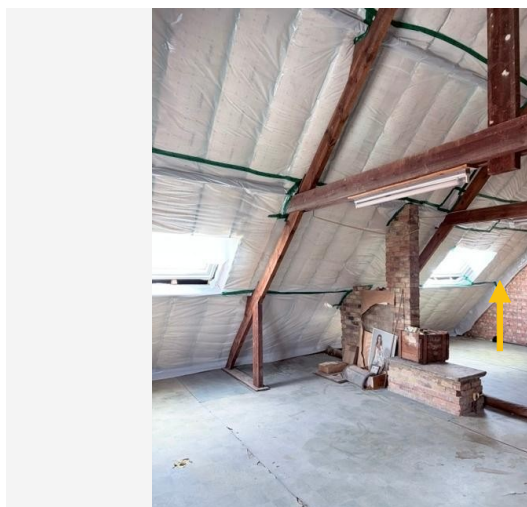
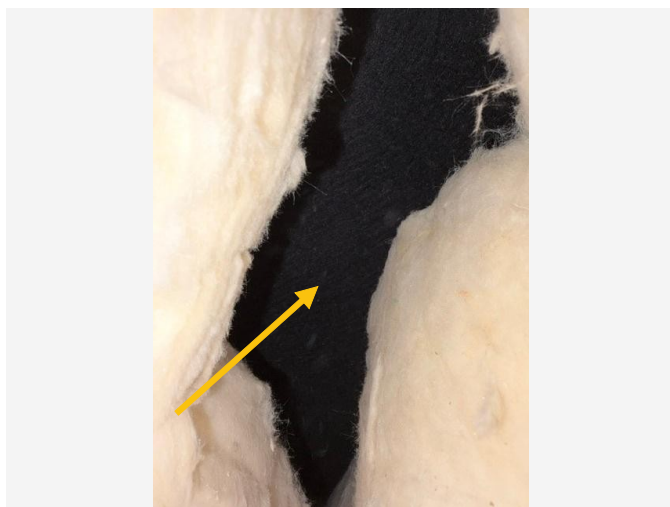
### Fiche 5: Onderdak van de woning is uit doek

| Beschrijving | Notitie | Terug te vinden op plannen |
|---|---|---|
| Fiche 5: Onderdak van de woning is uit doek | Volledig nieuw dak.<br><br>Het onderdak bestaat uit een onderdak folie. | Plan 1.6: dak |

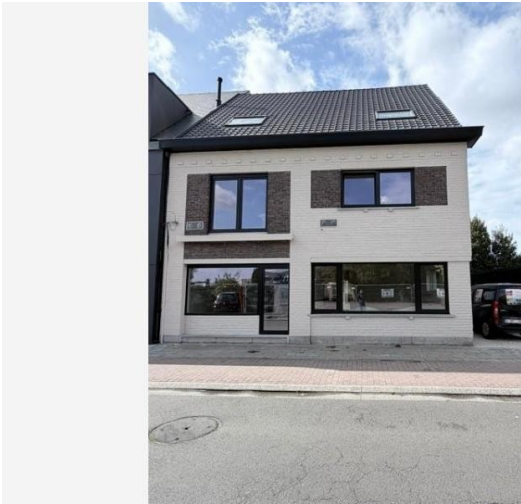
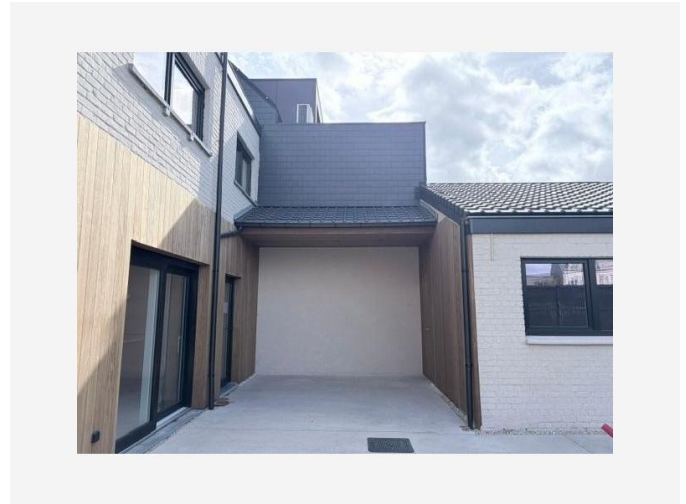
## Fiche 6: Dakbedekking in dakpannen (niet verdacht)

| Beschrijving | Notitie | Terug te vinden op plannen |
|---|---|---|
| Fiche 6: Dakbedekking in dakpannen (niet verdacht) | De dakbedekking is niet-asbestverdacht. | Plan 1.6: dak |

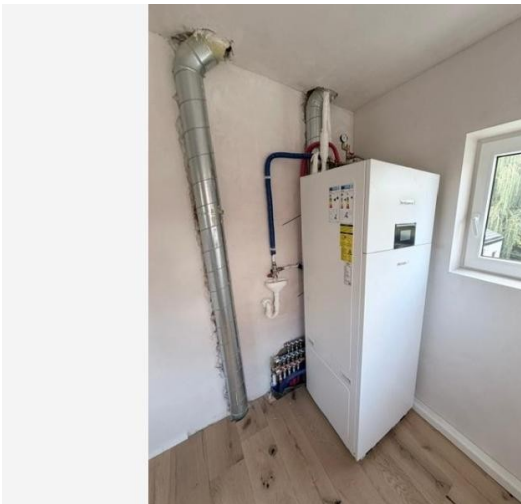
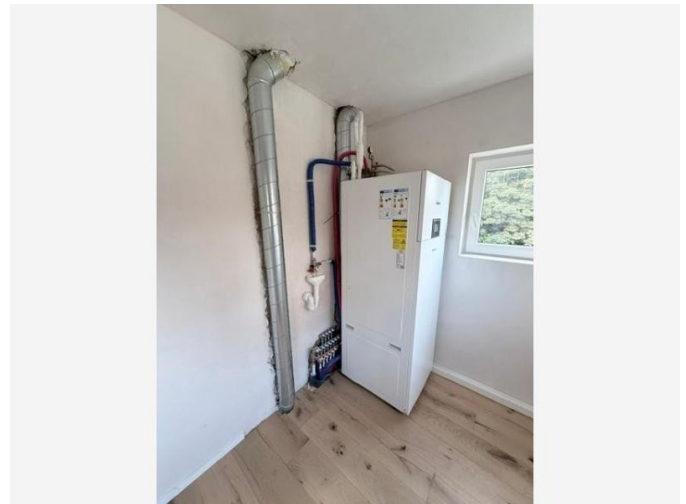
## Fiche 7: Materialen aan de stookketel - nieuwe ketel 2026

| Beschrijving | Notitie | Terug te vinden op plannen |
|---|---|---|
| Fiche 7: Materialen aan de stookketel - nieuwe ketel 2026 | volledig nieuwe ketel | - |

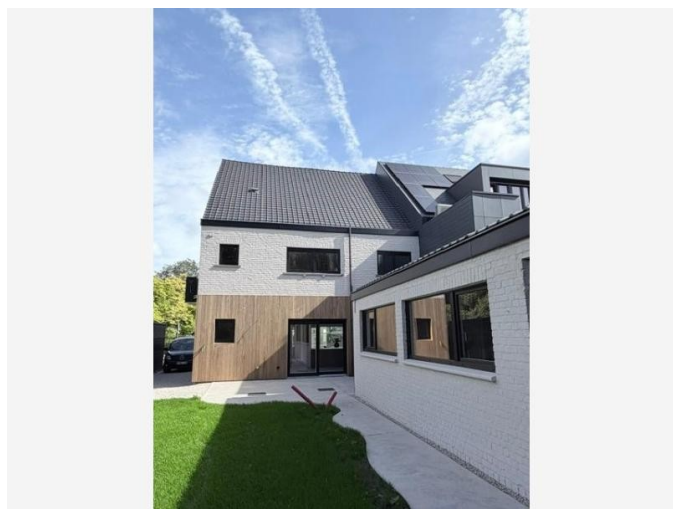
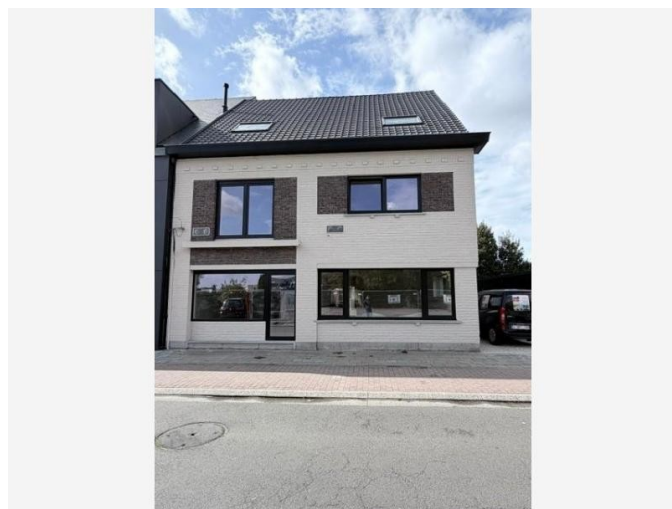
### Fiche 8: Schouw (niet aanwezig)

| Beschrijving | Notitie | Terug te vinden op plannen |
|---|---|---|
| Fiche 8: Schouw (niet aanwezig) | Er is geen waarneembare schouw of rookgaskanaal op de inspectielocatie. | - |

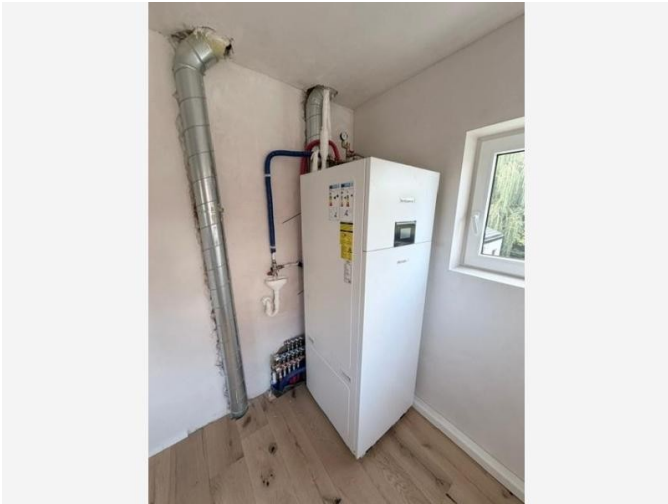
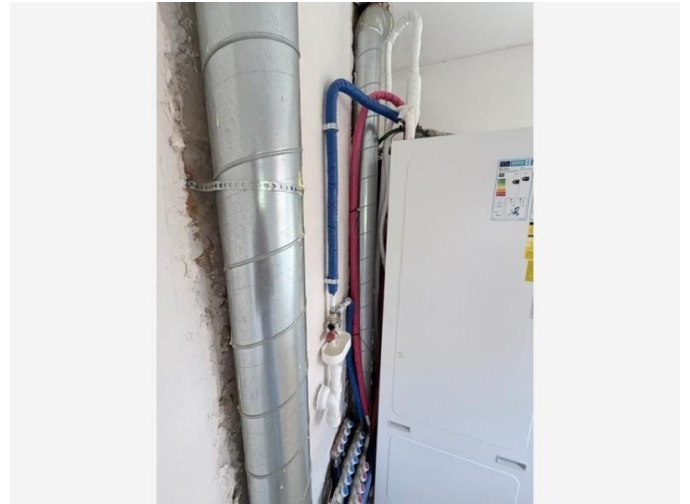
## Fiche 9: Leidingisolatie (niet aanwezig)

| Beschrijving | Notitie | Terug te vinden op plannen |
|---|---|---|
| Fiche 9: Leidingisolatie (niet aanwezig) | Er is geen waarneembare asbestverdachte leidingisolatie aanwezig. | - |

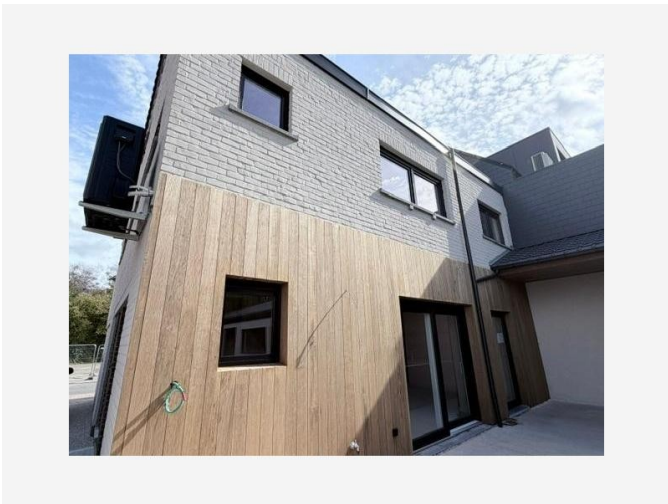
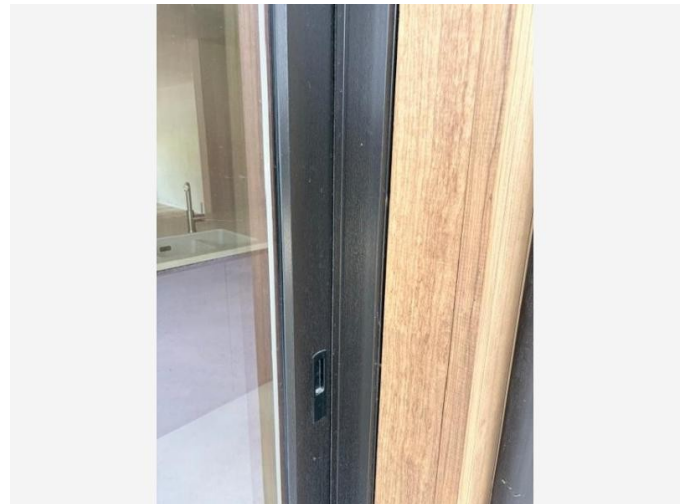
## Fiche 10: Mastiek (niet aanwezig) - allemaal nieuwe ramen

| Beschrijving | Notitie | Terug te vinden op plannen |
|---|---|---|
| Fiche 10: Mastiek (niet aanwezig) - allemaal nieuwe ramen | Er is geen asbestverdachte mastiek aanwezig - nieuwe ramen 2026 | - |
