# Asbestinventarisatetest

Heirweg 4, 9270 Laarne

Uitgegeven op : **06.10.2026**

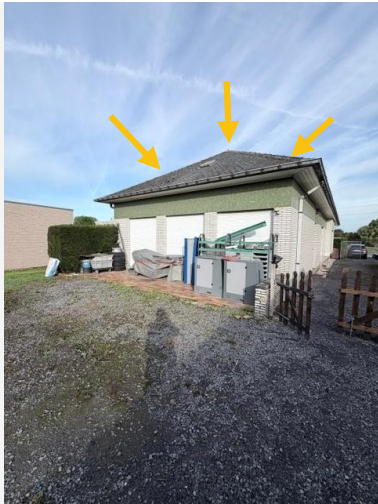
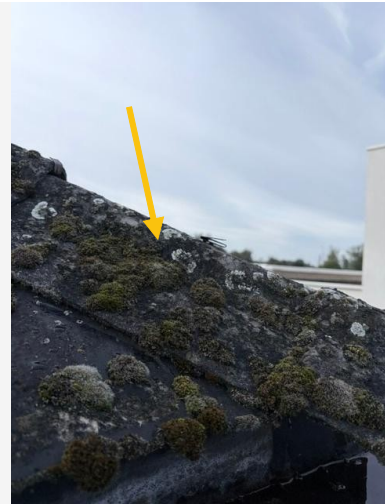
| Fiche 1: noordbomen + nok..... | 19 |

| Eindbeoordeling materiaalrisico | Verhoogd materiaalrisico en/of verhoogde kans op vezelvrijgave |

| Asbestsoort (vezeltype) | Crocidoliet aanwezig |
| Toestand van het materiaal | Matig beschadigd, matig verweerd |

| Asbestmateriaal | Dak- en gevelbekleding - Nok, windveer, boeiboord |
| Opmerking | De noordbomen en nok in zelfde materie of leien.<br>Vol mos.<br>Vezelbundel zichtbaar.<br>De opgegeven maat is slechts indicatief. |

Verwijderen

- Zorg voor een veilig beheer. Vermijd het beschadigen van het asbestmateriaal. Controleer de toestand jaarlijks op wijzigingen.
- Hemelwater dat afspoelt van asbestcement daken of gevels kan asbestdeeltjes bevatten. Gebruik het enkel voor gesloten circuits (bv. spoelen toiletten). Reinig na het vervangen van het dak of de gevel de dakgoten en regenwaterput of -ton om asbesthoudend sediment of slib te verwijderen

- De asbest toepassing bevochtigen , niet breken en stofvorming vermijden , dubbel en luchtdicht verpakken in een stevige plastic folie en afvoeren naar het recyclagepark of een geregistreerde asbest verwerker.

Als deskundige adviseer ik om dit door een aannemer te laten doen met het opleidingsattest eenvoudige handelingen.

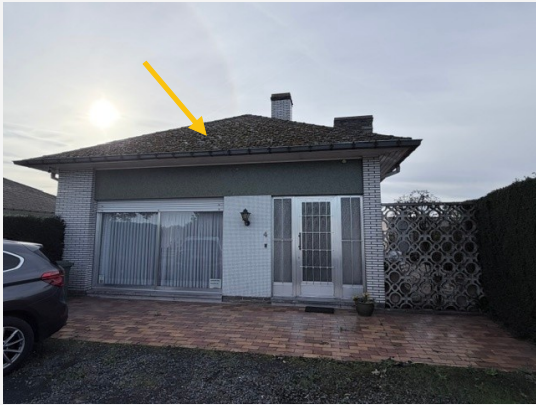
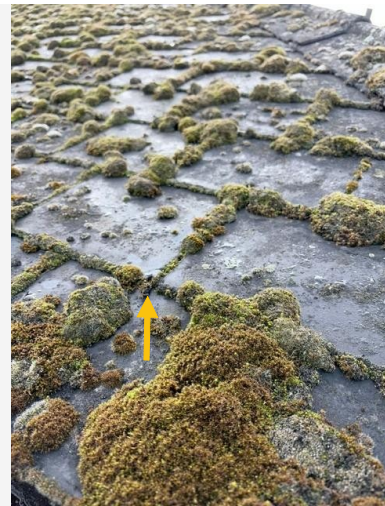
| Fiche 2: dak leien..... | 22 |

| Eindbeoordeling materiaalrisico | Verhoogd materiaalrisico en/of verhoogde kans op vezelvrijgave |

| Asbestsoort (vezeltype) | Alleen chrysotiel aanwezig |
| Toestand van het materiaal | Matig beschadigd, matig verweerd |

| # | Type | Referentie | Resultaat |
|---|---|---|---|
| 2.1 | Puntmonster | mm02 : dak leien | Chrysotiel |

| Asbestmateriaal | Dak- en gevelbekleding - Lei, shingle |

Verwijderen

- Zorg voor een veilig beheer. Vermijd het beschadigen van het asbestmateriaal. Controleer de toestand jaarlijks op wijzigingen.
- Hemelwater dat afspoelt van asbestcement daken of gevels kan asbestdeeltjes bevatten. Gebruik het enkel voor gesloten circuits (bv. spoelen toiletten). Reinig na het vervangen van het dak of de gevel de dakgoten en regenwaterput of -ton om asbesthoudend sediment of slib te verwijderen

- De asbest toepassing bevochtigen , niet breken en stofvorming vermijden , dubbel en luchtdicht verpakken in een stevige plastic folie en afvoeren naar het recyclagepark of een geregistreerde asbest verwerker.

Als deskundige adviseer ik om dit door een aannemer te laten doen met het opleidingsattest eenvoudige handelingen.

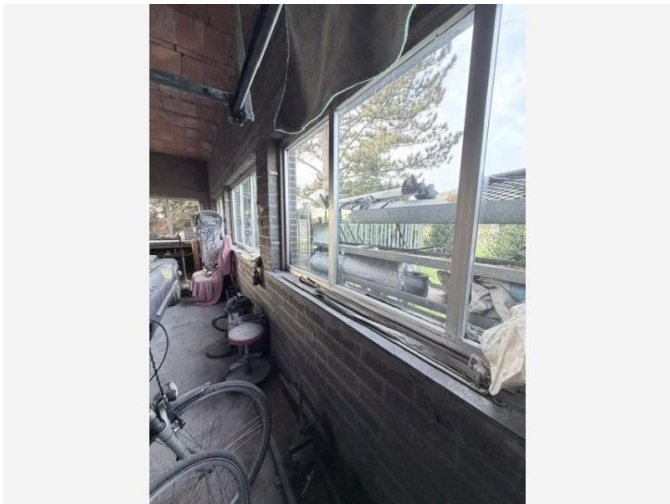
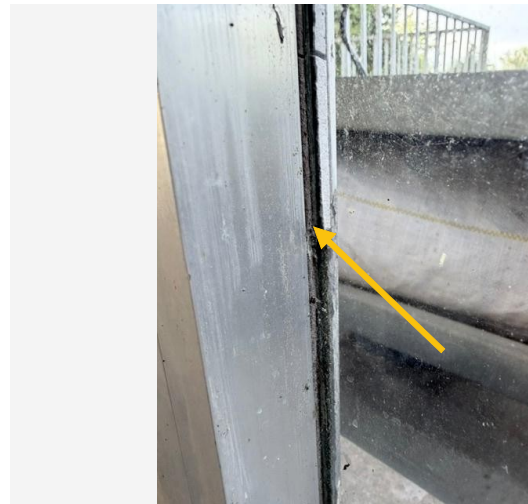
| Fiche 3: mastiek tussen raamkozijn en glas..... | 25 |

| Eindbeoordeling materiaalisico | Zeer laag materiaalisico en/of zeer lage kans op vezelvrijgave |

| Asbestsoort (vezeltype) | Alleen chrysotiel aanwezig |
| Toestand van het materiaal | Licht beschadigd, licht verweerd. Intacte calciumsilicaatplaat of materiaal met categorie 3-gebondenheid |

| # | Type | Referentie | Resultaat |
|---|---|---|---|
| 3.1 | Mengmonster | mm05 : mastiek tussen raamkozijn en glas | Chrysotiel |

| Asbestmateriaal | In-situ afwerkingslagen - Pasta, stopverf, voegsel, stopsel, vulsel, mastiek, kitten, ... |

Zorgvuldig beheren

- Zorg voor een veilig beheer. Vermijd het beschadigen van het asbestmateriaal. Controleer de toestand jaarlijks op wijzigingen.

- De asbest toepassing bevochtigen , niet breken en stofvorming vermijden , dubbel en luchtdicht verpakken in een stevige plastic folie en afvoeren naar het recyclagepark of een geregistreerde asbest verwerker.

Als deskundige adviseer ik om dit door een aannemer te laten doen met het opleidingsattest eenvoudige handelingen.

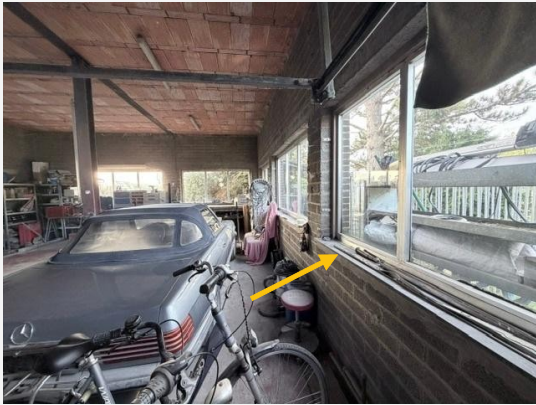
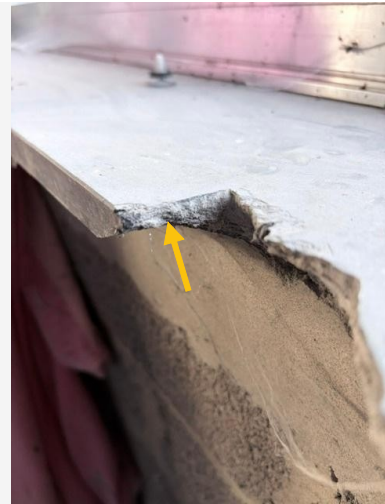
| Fiche 4: zwarte vensterbanken..... | 28 |

| Eindbeoordeling materiaalrisico | Laag materiaalrisico en/of verlaagde kans op vezelvrijgave |

| Asbestsoort (vezeltype) | Alleen chrysotiel aanwezig |
| Toestand van het materiaal | Licht beschadigd, licht verweerd. Intacte calciumsilicaatplaat of materiaal met categorie 3-gebondenheid |

| Opmerking | In de garage zitten 4 vensterbanken , van 1 van de vensterbanken werd een puntstaal genomen. |

Zorgvuldig beheren

- Zorg voor een veilig beheer. Vermijd het beschadigen van het asbestmateriaal. Controleer de toestand jaarlijks op wijzigingen.

- De asbest toepassing bevochtigen , niet breken en stofvorming vermijden , dubbel en luchtdicht verpakken in een stevige plastic folie en afvoeren naar het recyclagepark of een geregistreerde asbest verwerker. In 1 geheel verwijderen.

Als deskundige adviseer ik om dit door een aannemer te laten doen met het opleidingsattest eenvoudige handelingen.

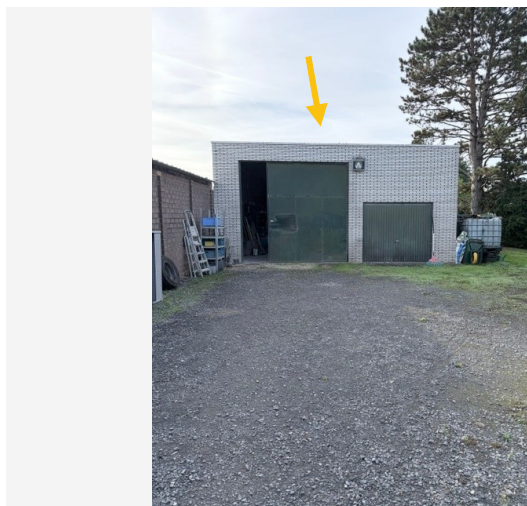
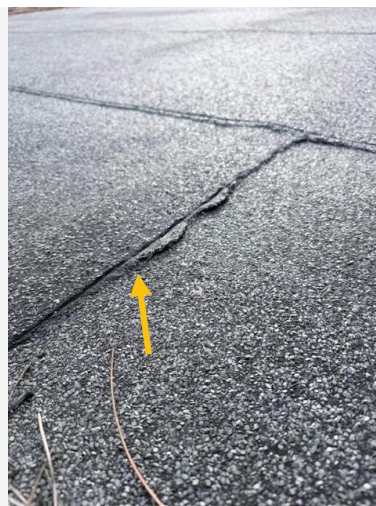
## Fiche 8: Roofing plat dak garage

Geen asbest

| Opmerking | <p>Er werd een puntstaal genomen van de toplaag.</p> <p>Over eventueel onderliggende lagen kunnen wij geen uitspraak doen .</p> <p>Om geen inherent schade te veroorzaken.</p> <p>Bij werken of sloop laten testen.</p> |

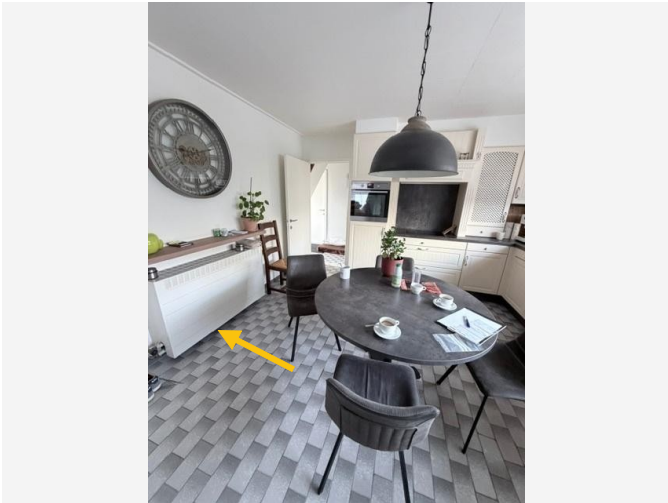
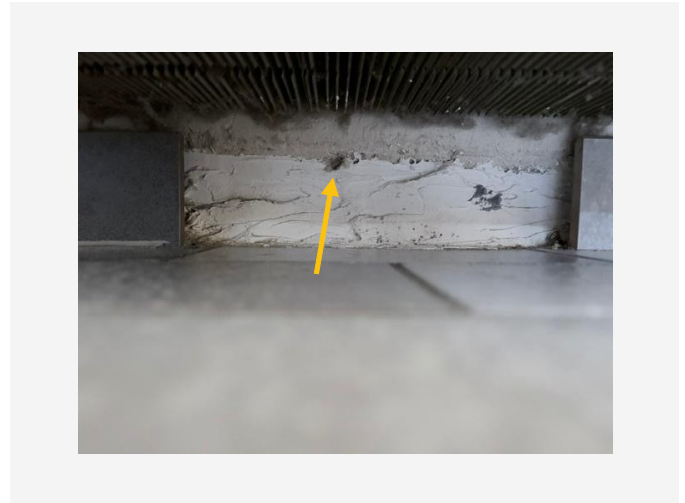
## Fiche 9: Pleisterwerk muren

Geen asbest

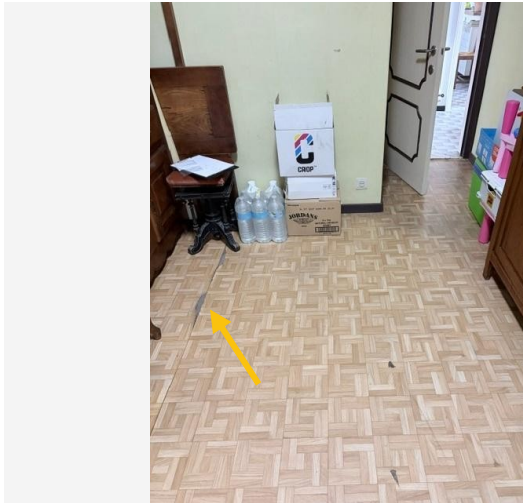
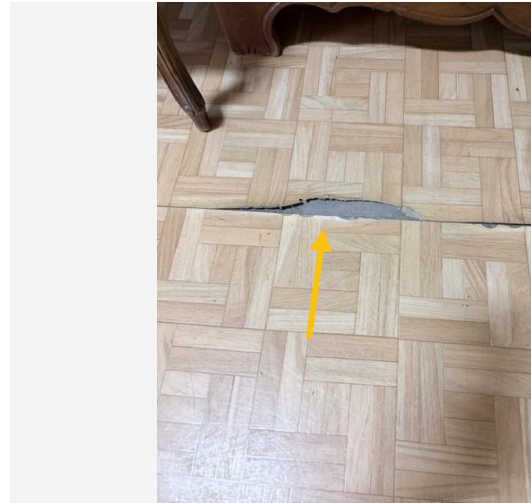
## Fiche 10: Vinylvloer

Geen asbest

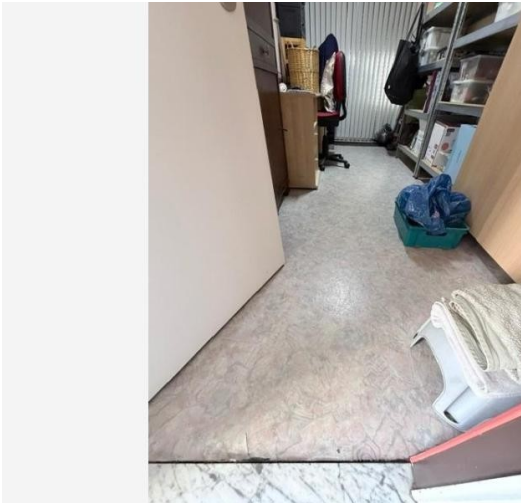
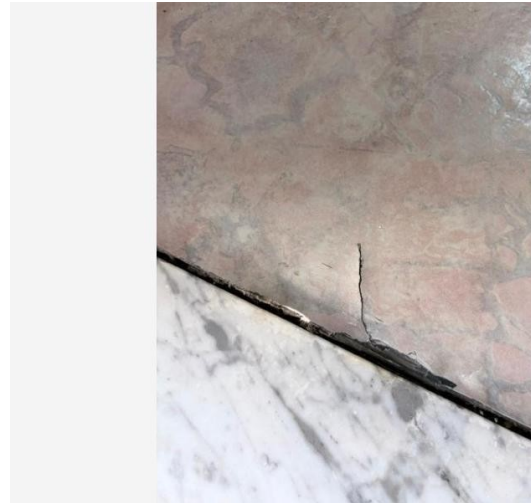
## Fiche 11: Vinylvloer

Geen asbest

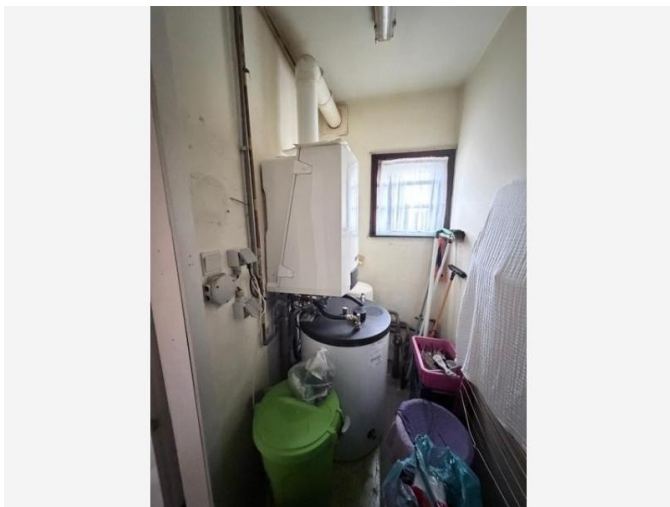
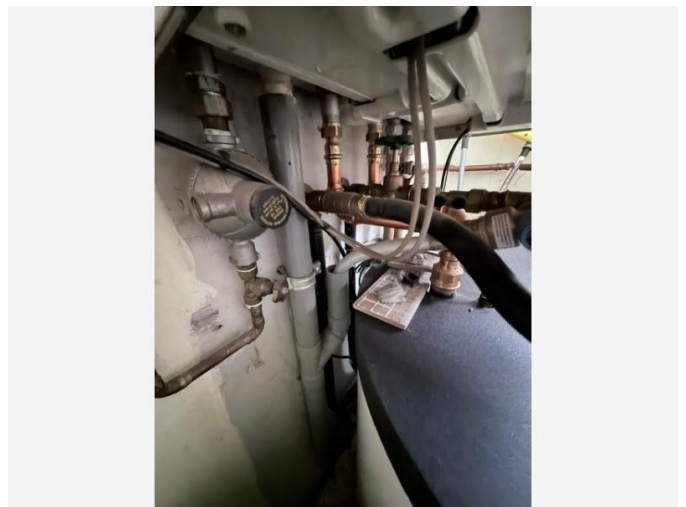
### Fiche 12: Materialen aan de stookketel

| Beschrijving | Notitie | Terug te vinden op plannen |
|---|---|---|
| Fiche 12: Materialen aan de stookketel | Geen verdachte toepassingen waargenomen aan de ketel. | - |

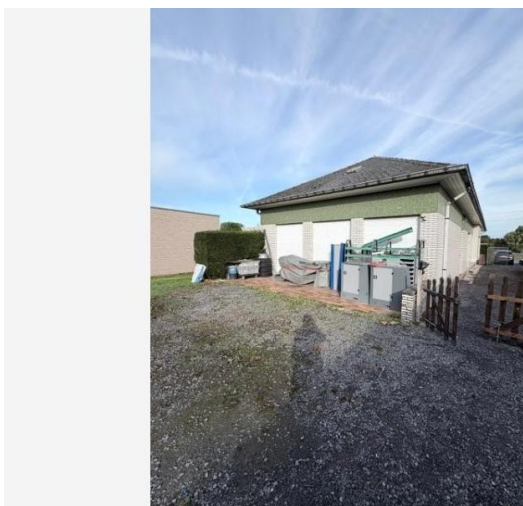
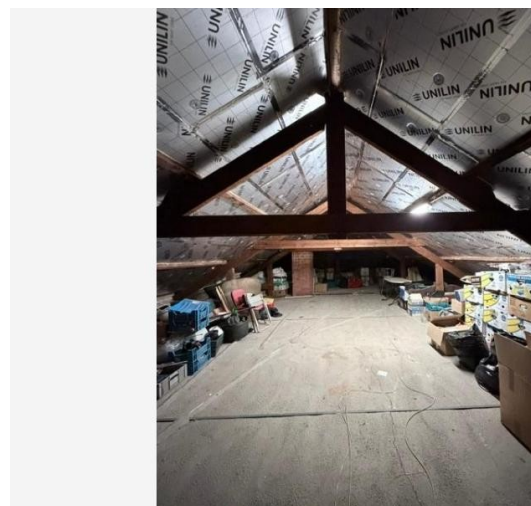
### Fiche 13: Onderdak (niet waarneembaar)

| Beschrijving | Notitie | Terug te vinden op plannen |
|---|---|---|
| Fiche 13: Onderdak (niet waarneembaar) | <p>Het onderdak is van binnenuit niet bereikbaar. Langs buiten zijn de leien vastgemaakt met leihaken. Hierdoor is een eventueel asbestverdacht onderdak niet waarneembaar zonder uitbreiding naar een aanvullend destructief onderzoek.</p> <p>Laat dit controleren bij werken door een bevoegd technicus.</p> | Plan 1.6: dak |
