# Asbestinventarisatetest

Bloemendreeflaan 17, 1780 Wemmel

Attestnummer : **20260727-000015.000**

Uitgegeven op : **27.07.2026**

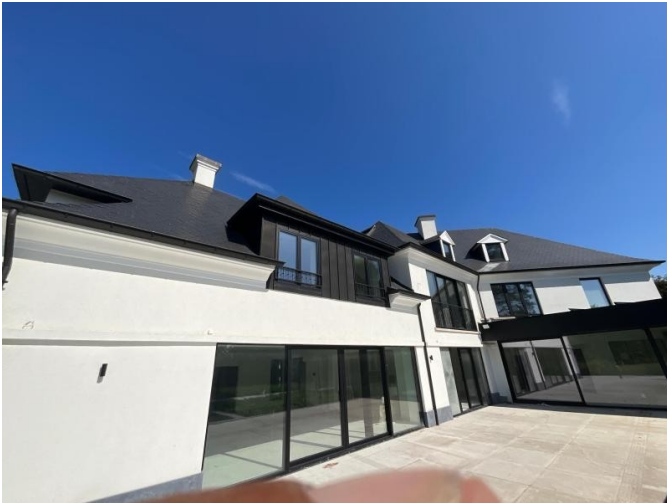
*Situeringsfoto*

**Reden:** Het te onderzoeken materiaal situeert zich hoger dan 3,50 m te rekenen vanaf een veilige ondergrond

**Uitleg van de asbestdeskundige:** Bij werken (dak of reiniging schouwen) kan een stelling geplaatst worden, het is niet duidelijk of er asbestverdachte materialen aanwezig zijn in/rond de schouw.

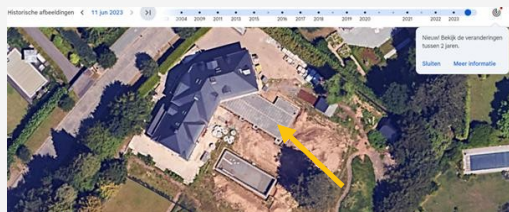
Situeringsfoto

Bouwjaar: 2023

*Constructies gebouwd vanaf 2001 moeten niet onderzocht worden*

| Opmerking | Via multimedia is duidelijk zichtbaar dat de bijbouw (living) tussen 2023 en 2025 werd bijgebouwd.<br><br>Zie foto in bijlage. |

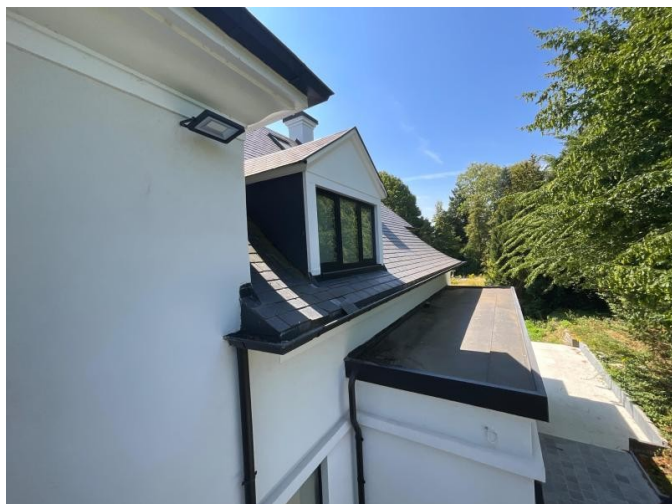
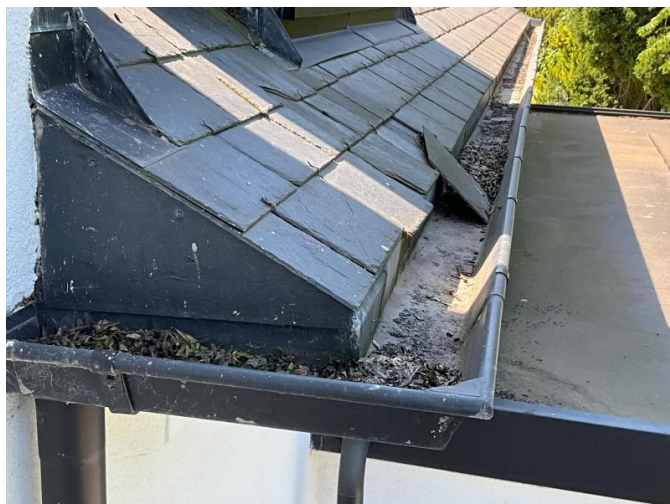
De dakgoot werd gecontroleerd, het materiaal is niet asbest-verdacht (zink).

| Basis voor advies | De asbestdeskundige beoordeelt het materiaal als niet-asbestverdacht. |

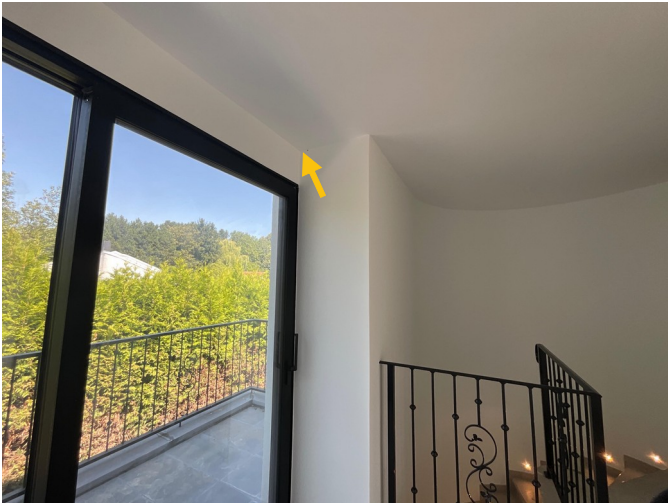
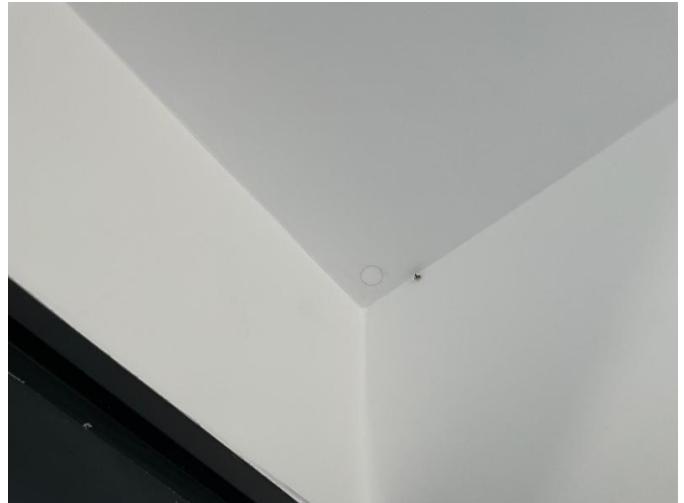
## Fiche 4: Plafondpleister

| # | Type | Referentie | Resultaat |
|---|---|---|---|
| 4.1 | Mengmonster | 002 | Geen asbest |

| Opmerking | <p>Volgens het inspectieprotocol is een monstername van het pleisterwerk verplicht om dit te identificeren als niet-asbesthoudend.</p> <p>Locatie staalnames: individuele ruimte: slpk / natte ruimte: badkamer / stookplaats: niet aanwezig / traphal: (v+1)</p> <p>De vermelde oppervlaktes en volumes betreffen een beredeneerde schatting. Er worden geen rechten verleend aan deze oppervlaktes/volumes. De dikte is een schatting die voorkomt uit de monsterplaatsen en is daarom niet altijd representatief.</p> <p>Enkele plafonds zijn afgewerkt met valse plafonds in plaatmateriaal. Het is niet duidelijk of er pleisterwerk aanwezig is achter deze valse plafonds, het is aangewezen om bijkomend onderzoek uit te voeren bij werken.</p> |

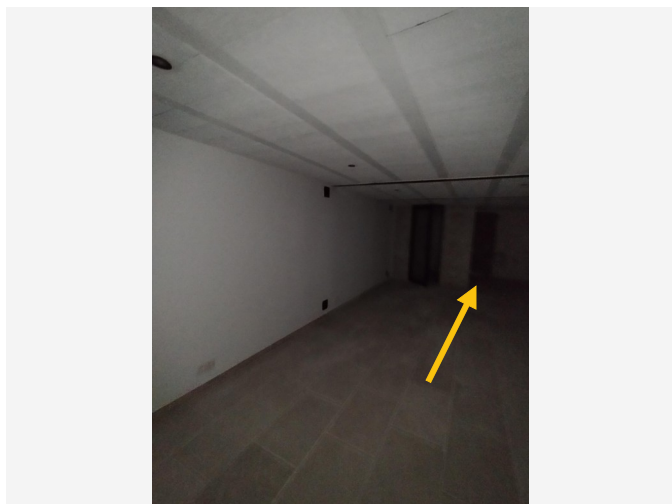
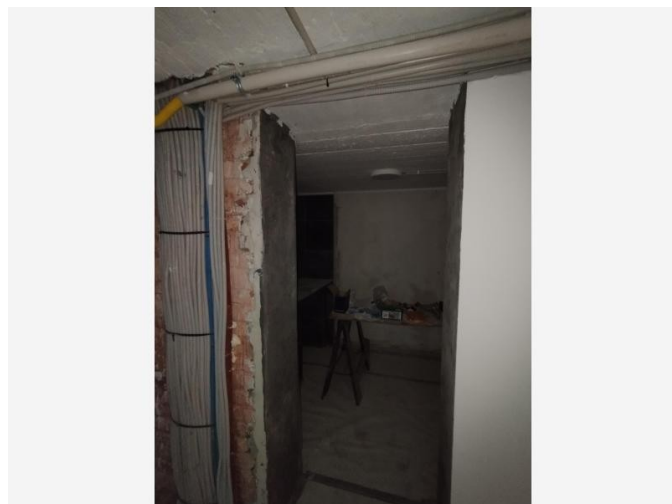
## Fiche 5: Tegellijm

| # | Type | Referentie | Resultaat |
|---|---|---|---|
| 5.1 | Mengmonster | 003 | Geen asbest |

| Opmerking | <p>Volgens het inspectieprotocol is een monstername van tegellijm verplicht om dit te identificeren als niet-asbesthoudend.</p> <p>Er werd een staal genomen thv een niet afgewerkt lokaal (werken zijn gaande).</p> <p>De vermelde oppervlaktes, diktes, gewichten en volumes betreffen een beredeneerde schatting. Er worden geen rechten verleend aan deze oppervlaktes/diktes/volumes.</p> |

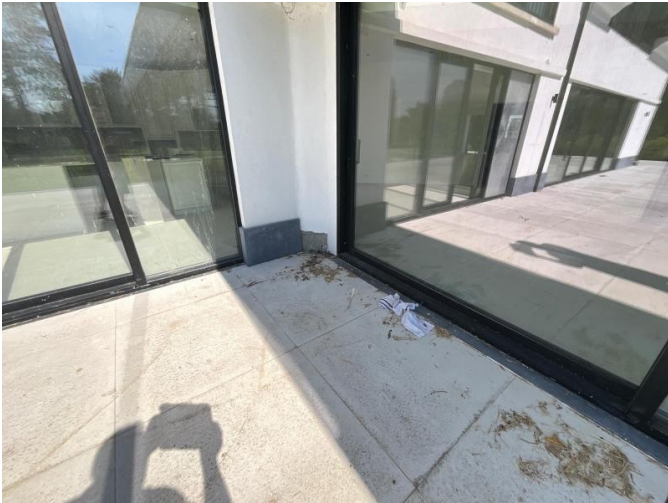
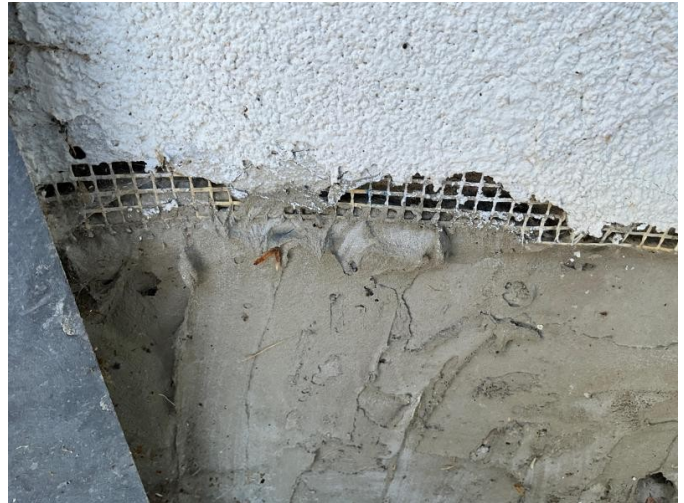
## Fiche 6: Crepi buitentoepassing

| # | Type | Referentie | Resultaat |
|---|---|---|---|
| 6.1 | Mengmonster | 004 | Geen asbest |

| Opmerking | <p>In het inspectieprotocol is een monstername van crepi verplicht om dit te identificeren als niet-asbesthoudend.</p> <p>De vermelde oppervlaktes, diktes, gewichten en volumes betreffen een beredeneerde schatting. Er worden geen rechten verleend aan deze oppervlaktes/diktes/volumes.</p> |

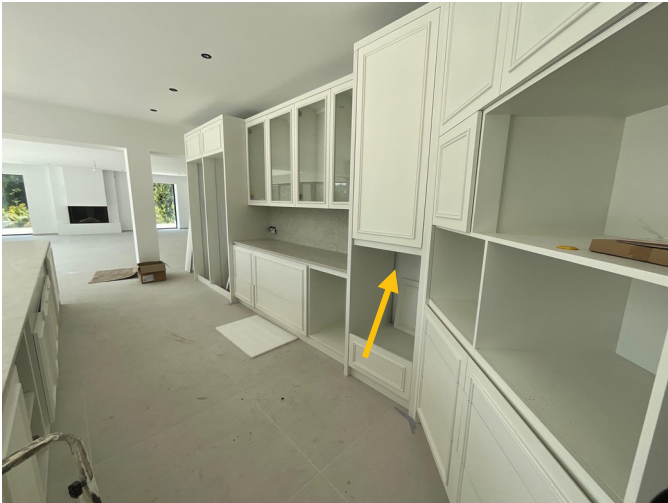
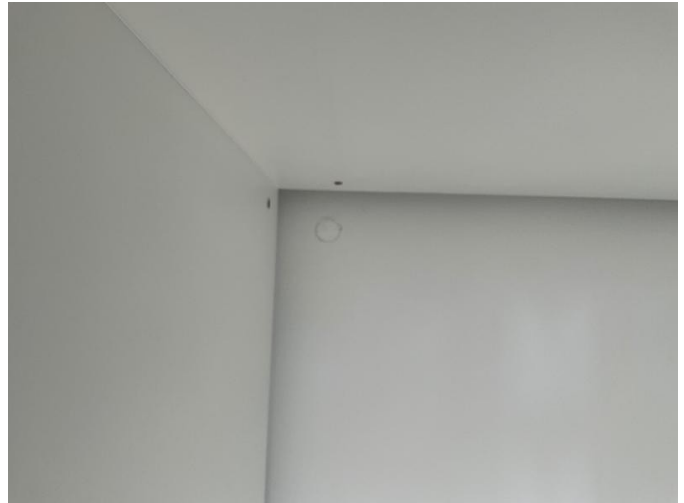
## Fiche 7: Muurpleister

| # | Type | Referentie | Resultaat |
|---|---|---|---|
| 7.1 | Mengmonster | 001 | Geen asbest |

| Opmerking | <p>Volgens het inspectieprotocol is een monstername van het pleisterwerk verplicht om dit te identificeren als niet-asbesthoudend.</p> <p>Locatie staalnames: individuele ruimte: bureau (v+1) / natte ruimte: keuken / stookplaats: / traphal: V+1</p> <p>De vermelde oppervlaktes en volumes betreffen een beredeneerde schatting. Er worden geen rechten verleend aan deze oppervlaktes/volumes. De dikte is een schatting die voorkomt uit de monsterplaatsen en is daarom niet altijd representatief.</p> <p>Er bevinden zich enkele valse wanden (gipskartonplaten). Het is niet duidelijk of er pleisterwerk aanwezig is achter deze valse wanden, het is aangewezen om bijkomend onderzoek uit te voeren bij werken.</p> |

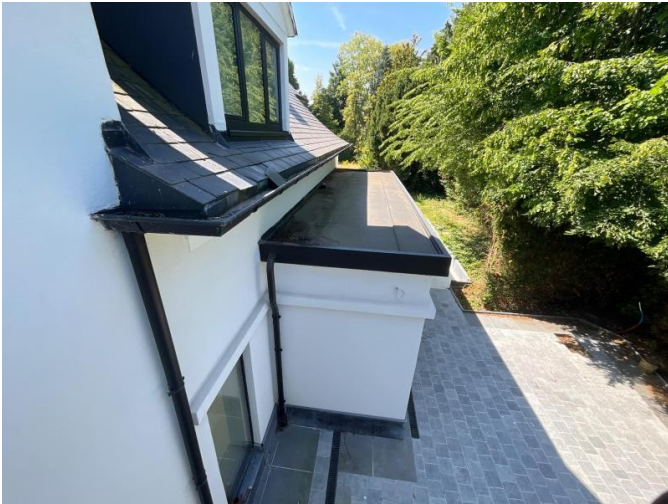
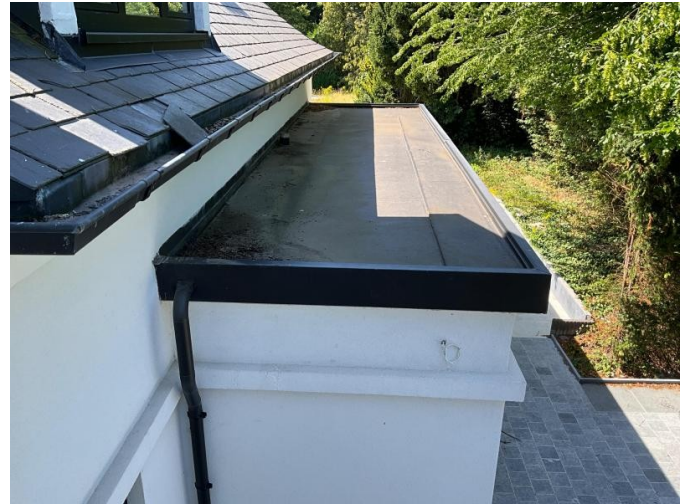
## Fiche 8: Epdm plat dak

| Beschrijving | Notitie | Terug te vinden op plannen |
|---|---|---|
| Fiche 8: Epdm plat dak | De roofing werd vernieuwd in ... door firma ..., cfr. factuur dd. .... (zie bewijsdocumenten). We nemen aan dat bitumen geplaatst na 2001 niet asbesthoudend zijn. Het is niet duidelijk of er asbestverdachte onderlagen aanwezig. Het is aangewezen om extra controle uit te voeren bij eventuele renovatiewerken. De vermelde oppervlaktes, diktes en volumes betreffen een beredeneerde schatting. Er worden geen rechten verleend aan deze oppervlaktes/diktes/volumes. | Plan 1.18: Woning plan |

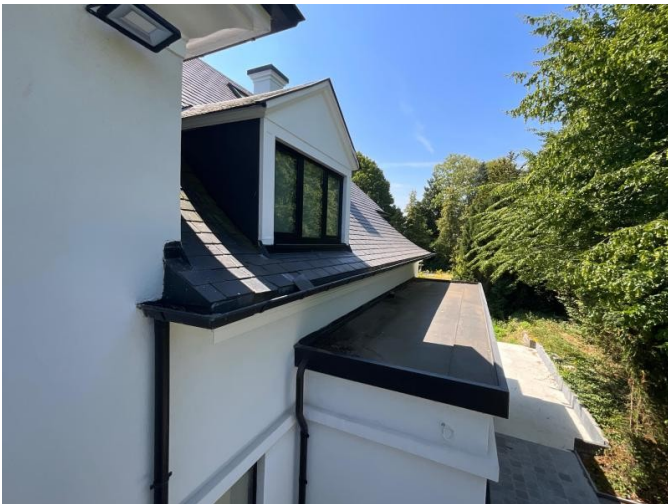
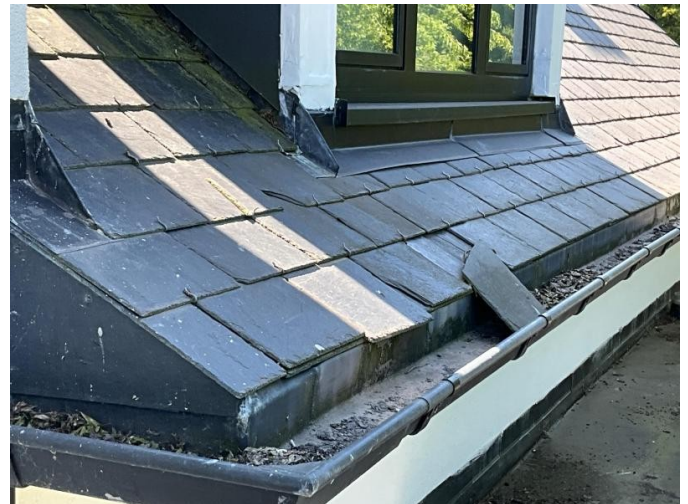
## Fiche 9: Dakbedekking niet verdacht.

| Beschrijving | Notitie | Terug te vinden op plannen |
|---|---|---|
| Fiche 9: Dakbedekking niet verdacht. | De dakbedekking wordt gecontroleerd. deze bestaat uit leien in natuursteen en bevat geen asbest verdachte materialen. | Plan 1.2: Woning plan |

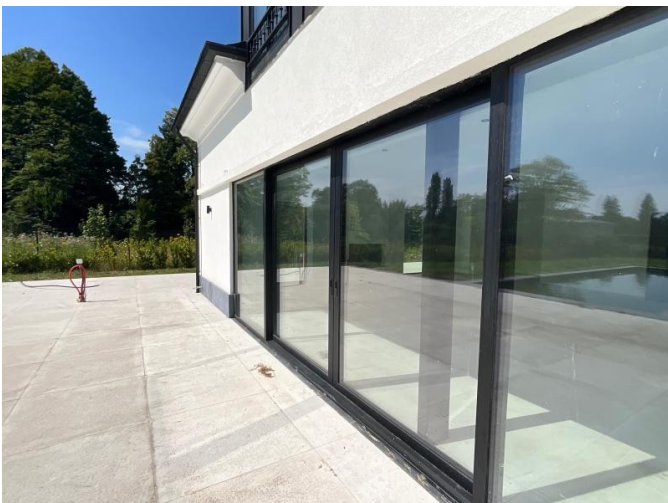
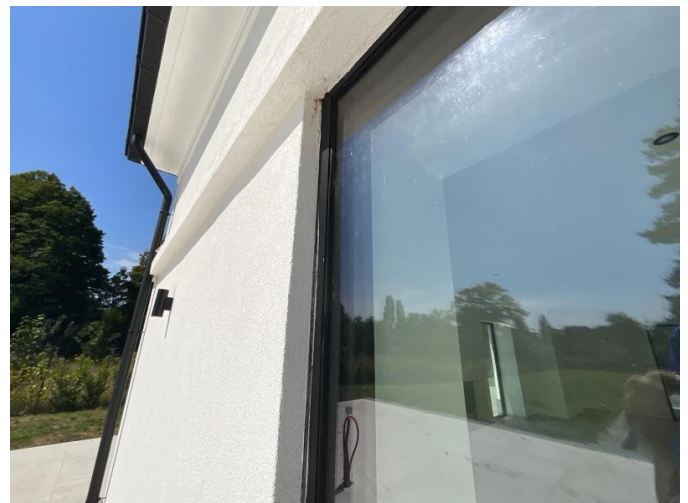
## Fiche 10: Kit niet verdacht (visueel vastgesteld)

| Beschrijving | Notitie | Terug te vinden op plannen |
|---|---|---|
| Fiche 10: Kit niet verdacht (visueel vastgesteld) | De gebruikte siliconen kit is niet asbestverdacht | - |

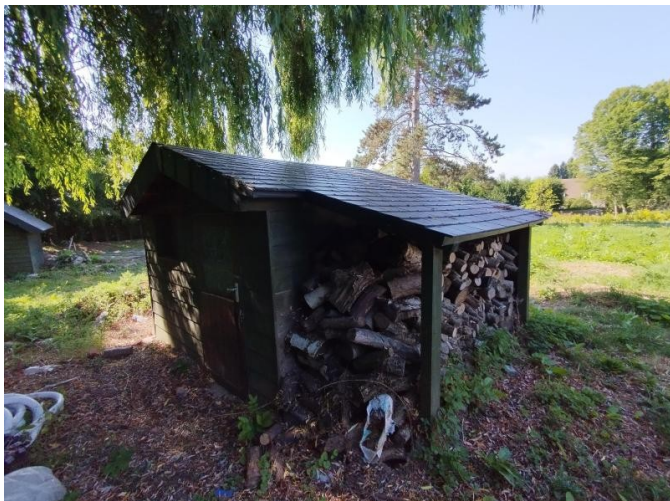
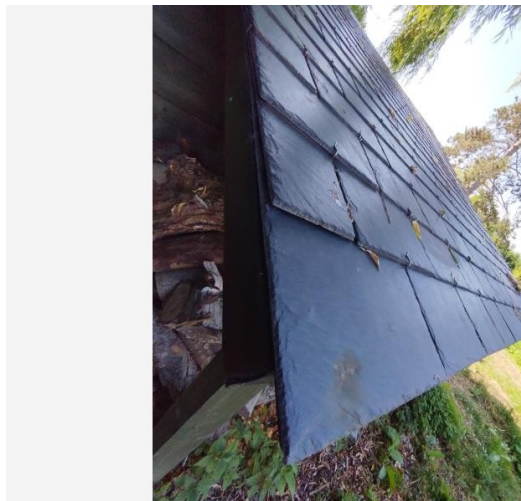
## Fiche 11: Tuinhuis 1 (dakbedekking)

| Beschrijving | Notitie | Terug te vinden op plannen |
|---|---|---|
| Fiche 11: Tuinhuis 1 (dakbedekking) | De dakbedekking wordt gecontroleerd. deze bestaat uit leien in natuursteen en bevat geen asbest verdachte materialen. | Plan 3.1: Tuinhuis 1 plan |

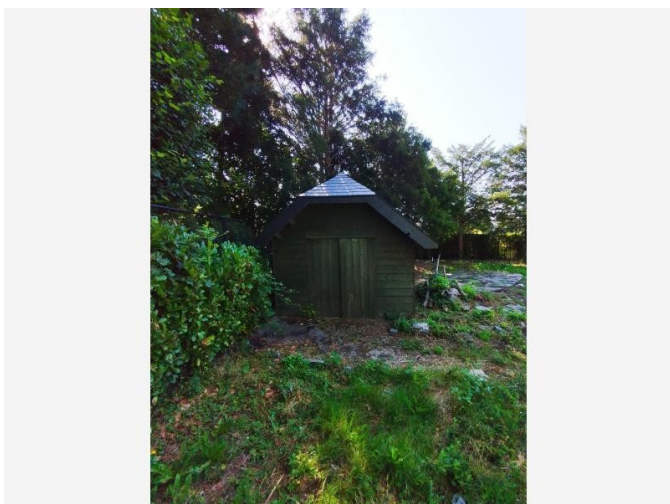
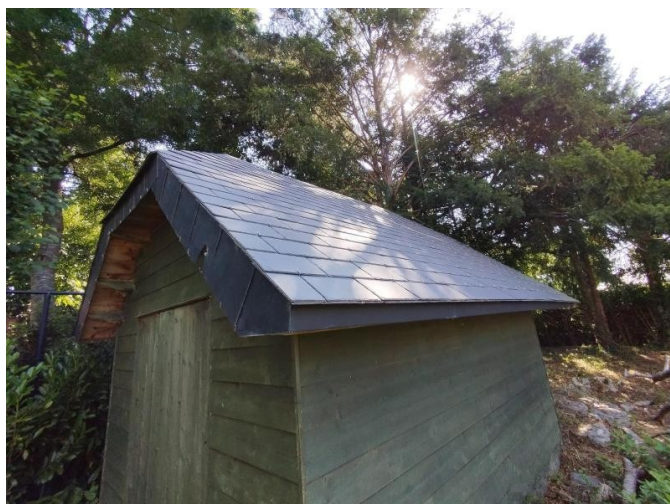
## Fiche 12: Tuinhuis 2 (dakbedekking)

| Beschrijving | Notitie | Terug te vinden op plannen |
|---|---|---|
| Fiche 12: Tuinhuis 2 (dakbedekking) | De dakbedekking wordt gecontroleerd. deze bestaat uit leien in natuursteen en bevat geen asbest verdachte materialen. | Plan 4.1: Tuinhuis 2 plan |

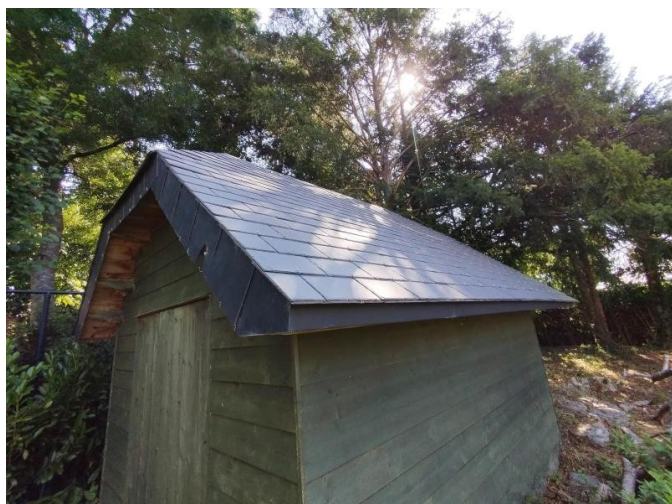
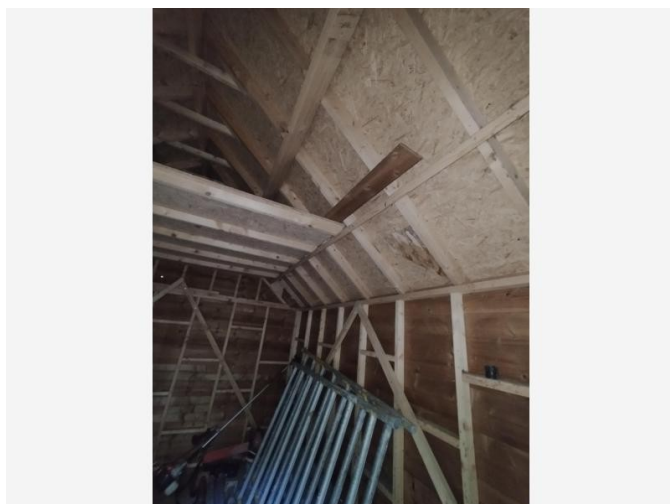
### Fiche 13: Onderdak tuinhuis 2 niet waarneembaar

| Beschrijving | Notitie | Terug te vinden op plannen |
|---|---|---|
| Fiche 13: Onderdak tuinhuis 2 niet waarneembaar | Het onderdak is zonder destructief onderzoek niet waarneembaar. Extra controle bij werken is aangewezen.<br><br>De dakleien zijn geklemd en aan de binnenkant is een houten afwerking zichtbaar. | Plan 4.2: Tuinhuis 2 plan |

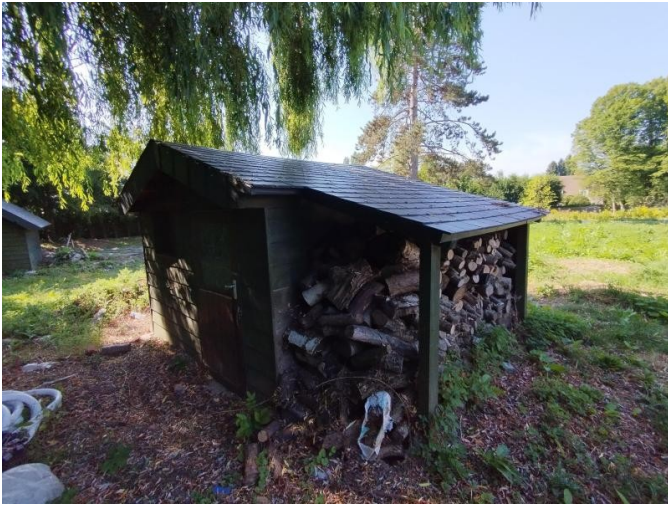
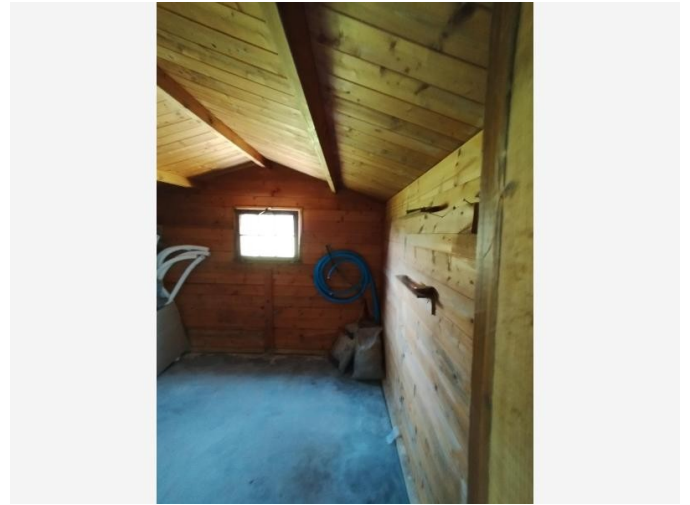
## Fiche 14: Onderdak tuinhuis 1 niet waarneembaar

| Beschrijving | Notitie | Terug te vinden op plannen |
|---|---|---|
| Fiche 14: Onderdak tuinhuis 1 niet waarneembaar | Het onderdak is zonder destructief onderzoek niet waarneembaar. Extra controle bij werken is aangewezen.<br><br>De dakleien zijn geklemd en aan de binnenkant is een houten afwerking zichtbaar. | Plan 3.2: Tuinhuis 1 plan |

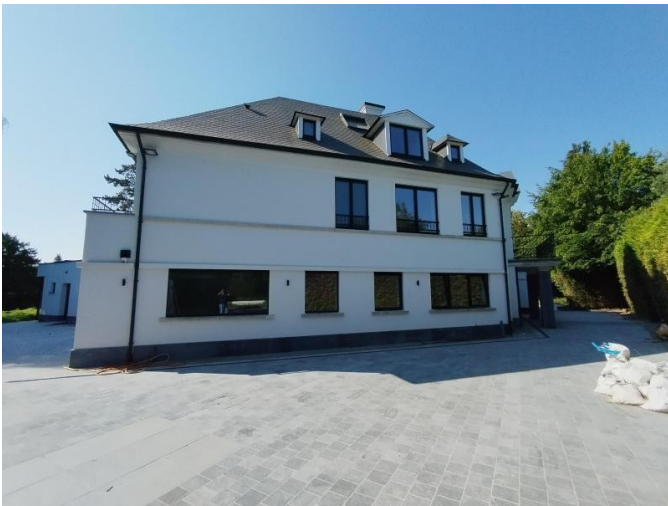
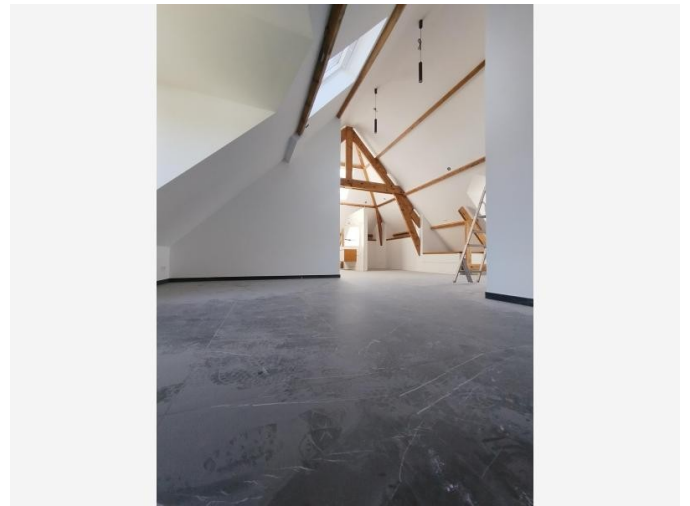
## Fiche 15: Onderdak zadeldak niet waarneembaar

| Beschrijving | Notitie | Terug te vinden op plannen |
|---|---|---|
| Fiche 15: Onderdak zadeldak niet waarneembaar | Het onderdak is niet waarneembaar. Afgewerkte zolder in gipskartonplaten en dakleien zijn geklemd.<br><br>Het onderdak is zonder destructief onderzoek niet waarneembaar. Extra controle bij werken is aangewezen. | Plan 1.3: Woning plan |
