# Asbestinventarisatetest

Oostervennestraat 12, 2400 Mol

Attestnummer : 20231103-000307.000

Uitgegeven op : 03.11.2023

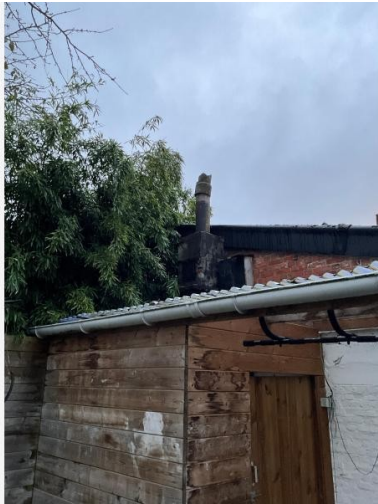
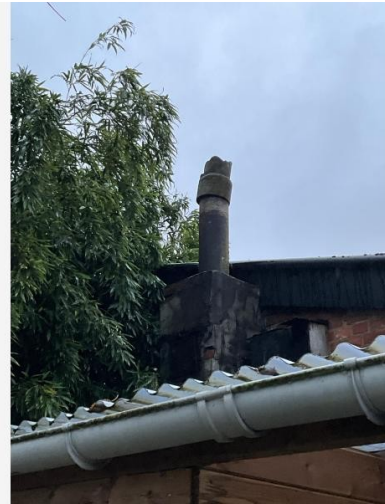
**Dringend verwijderen**

Eindbeoordeling materiaalrisico	Hoog materiaalrisico en/of hoge kans op vezelvrijgave
---------------------------------	---

Gebondenheid	Categorie 1: hechtgebonden in oorsprong
Asbestsoort (vezeltype)	Crocidoliet aanwezig
Asbestconcentratie	Laag (< 50%)
Afschermingsgraad van het gehele materiaal	Geheel of deels vrij aan de buitenlucht
Toestand van het materiaal	Zwaar beschadigd, zwaar verweerd

Beschrijving	Schoorsteen
Omgeving	Buiten
Primaire drager	HVAC infrastructuur en uitrusting
Asbestmateriaal	Buis, koker, leiding, pijp, doorvoer
Bindmiddel van asbestmateriaal	Cement
Gebondenheid op basis van bindmiddel	Hecht
Hoeveelheid (lengte - omtrek - dikte - aantal)	<ul style="list-style-type: none"><li>• 1,00 m - 25,00 cm - 0,30 cm - 1 stuk</li></ul>
Totaal volume	< 0,001 m <sup>3</sup>
Eenvoudig bereikbaar	Ja
Bevestigingswijze	<ul style="list-style-type: none"><li>• Geklemd</li></ul>
Identificatiemethode	Vaststelling zonder monsternamen

- Verwijder dit asbestmateriaal zo snel mogelijk. Volg de toestand goed op.

- Eenvoudige handelingen: mag via doe-het-zelf of door werknemer(s) met opleidingsattest eenvoudige handelingen  
De doe-het-zelf methode mag enkel gebruikt worden indien de asbestbuis niet diep in de schouw zit en er bijgevolg geen structurele afbraakwerken nodig zijn om de buis te verwijderen.

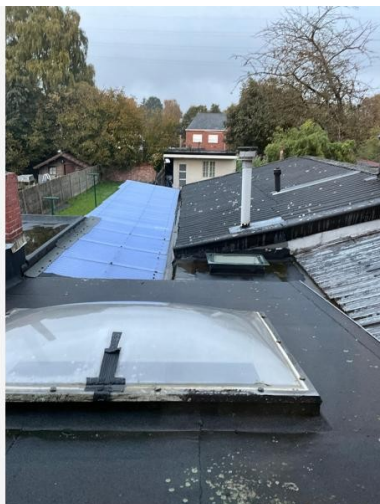
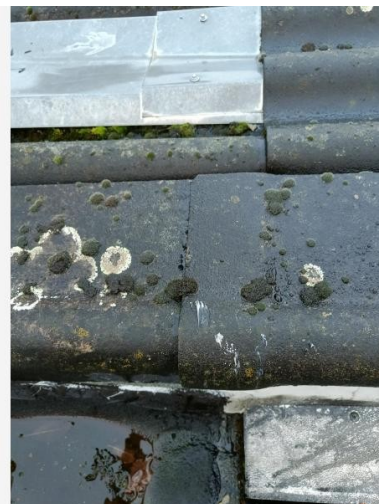
[Verwijderen](#)

Breken van de toepassing zorgt voor vrijkomen van asbestvezels in de lucht. Vermijd contact met de toepassing zoveel mogelijk. Advies: verwijder indien mogelijk.

Eindbeoordeling materiaalrisico	Verhoogd materiaalrisico en/of verhoogde kans op vezelvrijgave
---------------------------------	--

Gebondenheid	Categorie 1: hechtgebonden in oorsprong
Asbestsoort (vezeltype)	Alleen chrysotiel
Asbestconcentratie	Laag (< 50%)
Afschermingsgraad van het gehele materiaal	Geheel of deels vrij aan de buitenlucht
Toestand van het materiaal	Matig beschadigd, matig verweerd

#	Type	Referentie	Resultaat
2.1	Puntmonster	MM4	Chrysotiel

Beschrijving	Golfplaten
Omgeving	Buiten
Primaire drager	Schuin dak
Asbestmateriaal	Dak- en gevelbekleding - Golfplaat

- Verwijder dit asbestmateriaal zo snel mogelijk. Volg de toestand goed op.
- Hemelwater dat afspoelt van asbestcement daken of gevels kan asbestdeeltjes bevatten. Gebruik het enkel voor gesloten circuits (bv. spoelen toiletten). Reinig na het vervangen van het dak of de gevel de dakgoten en regenwaterput of -ton om asbesthoudend sediment of slib te verwijderen

- Eenvoudige handelingen: mag via doe-het-zelf of door werknemer(s) met opleidingsattest eenvoudige handelingen  
Betreft een hechtgebonden asbesttoepassing, buiten, dewelke in zijn geheel verwijderd kan worden. Zorg voor voldoende persoonlijke beschermingsmiddelen, dat er niemand in de buurt is, en dat het materiaal niet breekt tijdens de verwijdering.

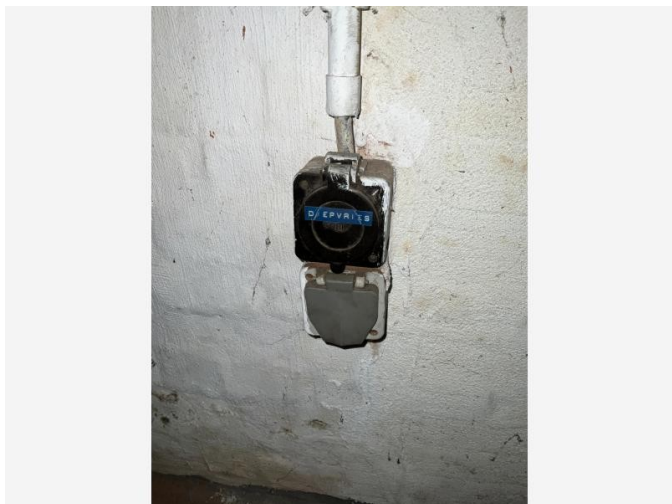
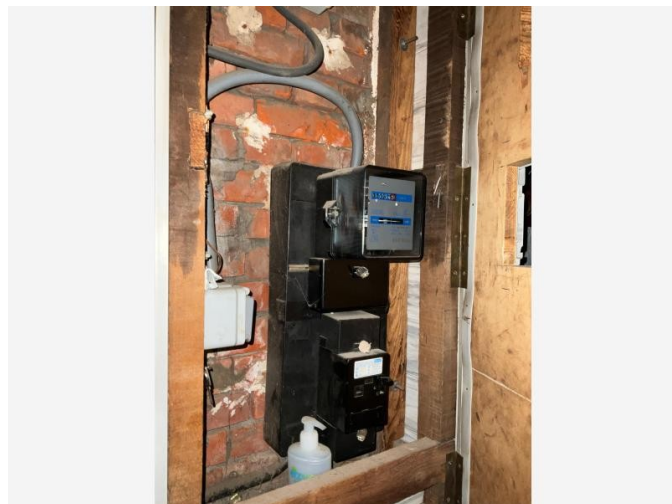
Zorgvuldig beheren

Eindbeoordeling materiaalrisico	Laag materiaalrisico en/of verlaagde kans op vezelvrijgave
---------------------------------	--

Gebondenheid	Categorie 1: hechtgebonden in oorsprong
Asbestsoort (vezeltype)	Crocidoliet aanwezig
Asbestconcentratie	Laag (< 50%)
Afschermingsgraad van het gehele materiaal	Geheel of deels (ook) vrij aan de binnenlucht
Toestand van het materiaal	Onbeschadigd, niet verweerd

Beschrijving	Bakeliet toepassingen
Omgeving	Binnen
Primaire drager	Binnenwand
Asbestmateriaal	Plaat, paneel, tablet - Type Bakeliet
Bindmiddel van asbestmateriaal	Kunststof of -hars
Gebondenheid op basis van bindmiddel	Hecht
Hoeveelheid (oppervlakte - dikte - aantal)	• 0,10 m <sup>2</sup> - 0,10 cm - 1 stuk
Totaal volume	< 0,001 m <sup>3</sup>
Eenvoudig bereikbaar	Ja
Bevestigingswijze	• Geschroefd

<b>Identificatiemethode</b>	Vaststelling zonder monstername
<b>Destructieve handeling voor identificatie</b>	Nee
<b>Opmerking</b>	Bakeliet toepassingen zijn in sommige gevallen asbesthoudend. Er werd geen staalname uitgevoerd van deze toepassing. Bij renovatie, of vernieuwing electriciteit advies: verwijderen van de mogelijk asbesthoudende toepassing. Algemeen advies: Zorg dat de toepassing in een goede staat blijft verkeren.

- Zorg voor een veilig beheer. Vermijd het beschadigen van het asbestmateriaal. Controleer de toestand jaarlijks op wijzigingen.

- Eenvoudige handelingen: mag via doe-het-zelf of door werknemer(s) met opleidingsattest eenvoudige handelingen  
Betreft een hecht-gebonden asbesttoepassing, binnen, dewelke niet verweerd is. Zonder breken verwijderen. Zorg voor voldoende beschermmiddelen en zorg dat er niemand in de nabije omgeving is tijdens de verwijdering. Hou rekening met de regelgeving omtrent de verwijdering van tellers en meters bij de bevoegde instanties.

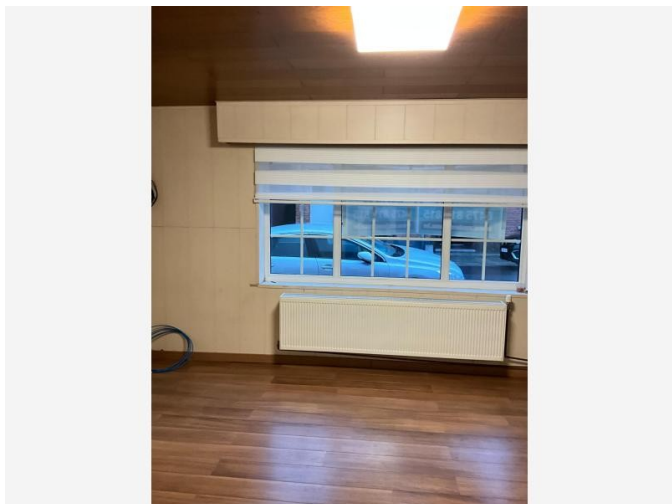
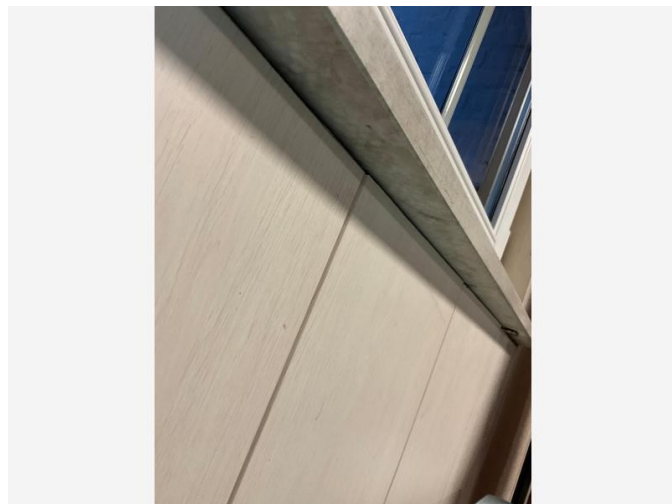
Zorgvuldig beheren

Eindbeoordeling materiaalrisico	Zeer laag materiaalrisico en/of zeer lage kans op vezelvrijgave
---------------------------------	---

Gebondenheid	Categorie 1: hechtgebonden in oorsprong
Asbestsoort (vezeltype)	Alleen chrysotiel
Asbestconcentratie	Laag (< 50%)
Afschermingsgraad van het gehele materiaal	Geheel of deels (ook) vrij aan de binnenlucht
Toestand van het materiaal	Onbeschadigd, niet verweerd

#	Type	Referentie	Resultaat
4.1	Puntmonster	MM3	Chrysotiel

Beschrijving	Vensterbanken binnen
Omgeving	Buiten
Primaire drager	Wandopening verticaal (raam, deur, ...)
Asbestmateriaal	Plaat, paneel, tablet - Generiek
Bindmiddel van asbestmateriaal	Cement
Gebondenheid op basis van bindmiddel	Hecht
Hoeveelheid (oppervlakte - dikte - aantal)	• 3,00 m <sup>2</sup> - 1,50 cm - 1 stuk
Totaal volume	0,045 m <sup>3</sup>

- Zorg voor een veilig beheer. Vermijd het beschadigen van het asbestmateriaal. Controleer de toestand jaarlijks op wijzigingen.

- Eenvoudige handelingen: mag via doe-het-zelf of door werknemer(s) met opleidingsattest eenvoudige handelingen  
Hechtgebonden toepassing mag zelf verwijderd worden. Zorg dat materiaal niet breekt tijdens verwijdering of transport.

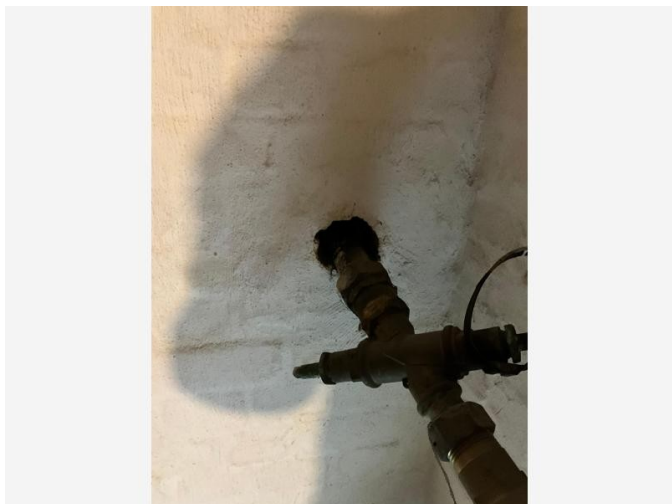
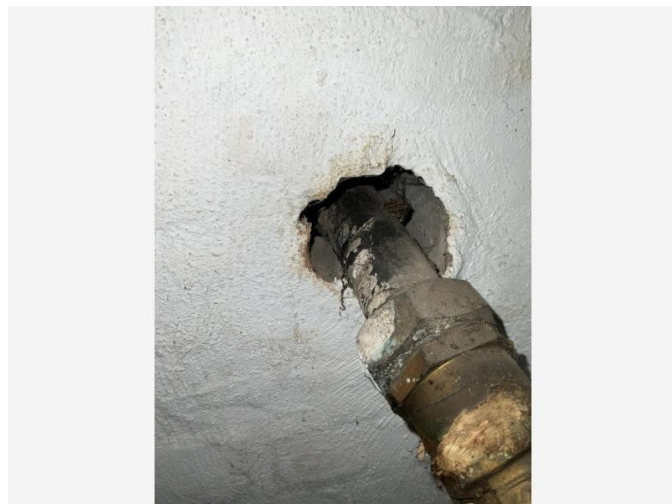
Zorgvuldig beheren

Eindbeoordeling materiaalrisico	Zeer laag materiaalrisico en/of zeer lage kans op vezelvrijgave
---------------------------------	---

Gebondenheid	Categorie 1: hechtgebonden in oorsprong
Asbestsoort (vezeltype)	Crocidoliet aanwezig
Asbestconcentratie	Laag (< 50%)
Afschermingsgraad van het gehele materiaal	Enkel randen niet afgeschermd maar geen contact met binnenluchtstromen
Toestand van het materiaal	Onbeschadigd, niet verweerd

Beschrijving	Doorvoerbuis waterleiding
Omgeving	Buiten
Primaire drager	Fundering-draagstructuur (horizontaal, verticaal)
Asbestmateriaal	Buis, koker, leiding, pijp, doorvoer
Bindmiddel van asbestmateriaal	Cement
Gebondenheid op basis van bindmiddel	Hecht
Hoeveelheid (lengte - omtrek - dikte - aantal)	<ul style="list-style-type: none"><li>• 0,30 m - 15,00 cm - 0,30 cm - 1 stuk</li></ul>
Totaal volume	< 0,001 m <sup>3</sup>
Eenvoudig bereikbaar	Ja
Bevestigingswijze	<ul style="list-style-type: none"><li>• Geklemd</li></ul>

<b>Identificatiemethode</b>	Vaststelling zonder monstername
<b>Destructieve handeling voor identificatie</b>	Nee
<b>Opmerking</b>	Exacte lengte niet te bepalen.

- Zorg voor een veilig beheer. Vermijd het beschadigen van het asbestmateriaal. Controleer de toestand jaarlijks op wijzigingen.

- Eenvoudige handelingen: mag via doe-het-zelf of door werknemer(s) met opleidingsattest eenvoudige handelingen  
Buis is hechtgebonden toepassing. Deze kan zelf verwijderd worden. Zorg dat het materiaal niet beschadigd wordt tijdens verwijdering en transport.

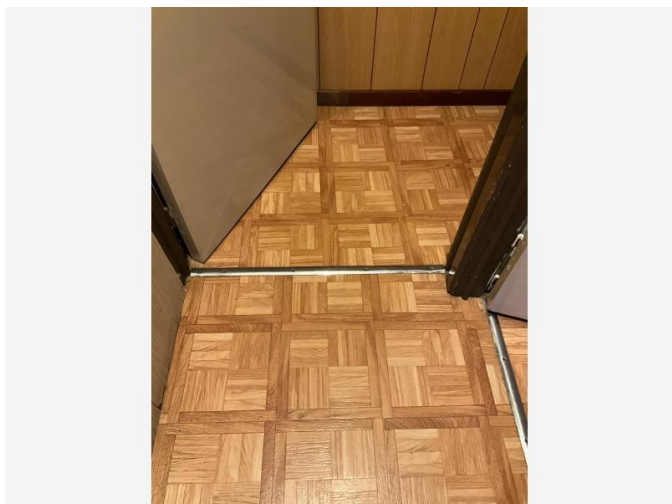
Meerdere vloerzeilen werden aangetroffen en onderzocht. Deze zijn allemaal te beschouwen als niet-asbestverdacht wegens grote flexibiliteit.

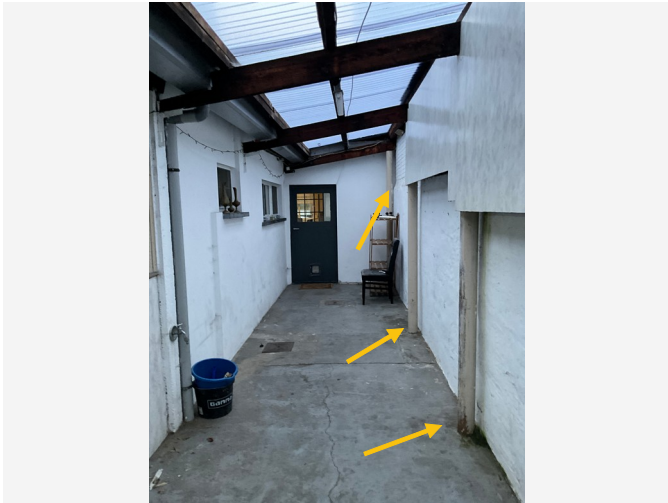
Steunpalen onder afdak bestaan uit pvc.

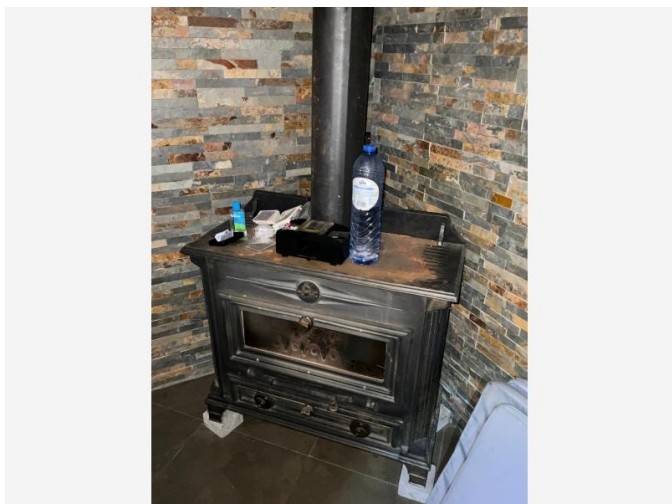
Koord vertoont een blinkende schijn. Koord wordt beschouwd als niet asbestverdacht.

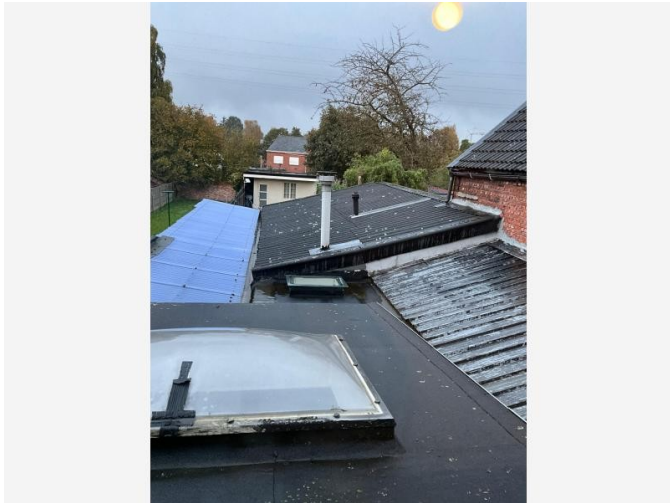
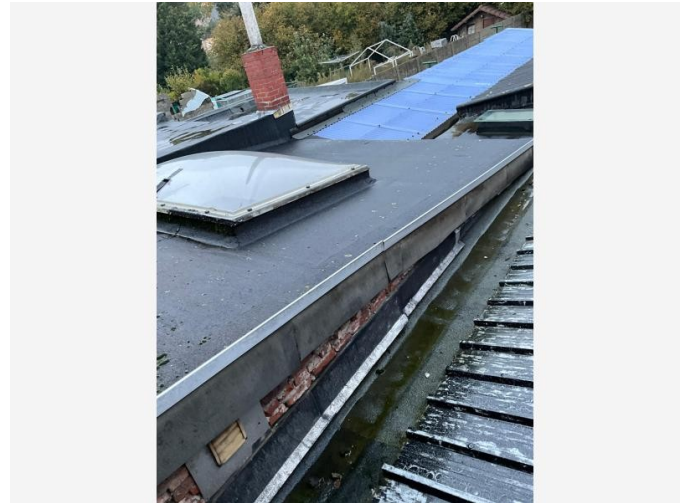
## Fiche 9: Roofing plat dak

Geen asbest

#	Type	Referentie	Resultaat
9.1	Puntmonster	MM5	Geen asbest

Beschrijving	Roofing plat dak
Omgeving	Buiten
Primaire drager	Plat dak
Bindmiddel van materiaal	Bitumen (roofing, teer, asfalt)

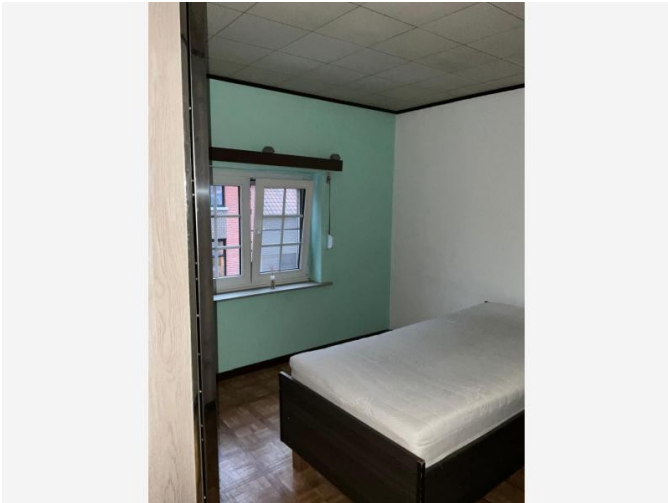
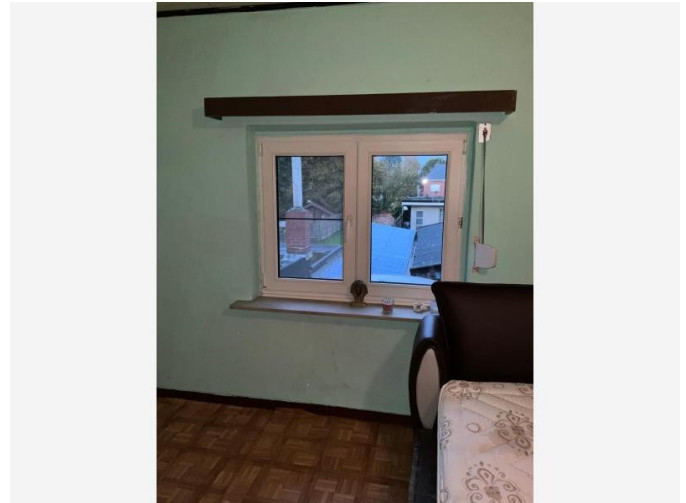
Geen asbest

#	Type	Referentie	Resultaat
10.1	Mengmonster	MM01	Geen asbest

Beschrijving	Pleisterwerk wanden
Omgeving	Binnen
Primaire drager	Binnenwand
Bindmiddel van materiaal	Gips - kalk

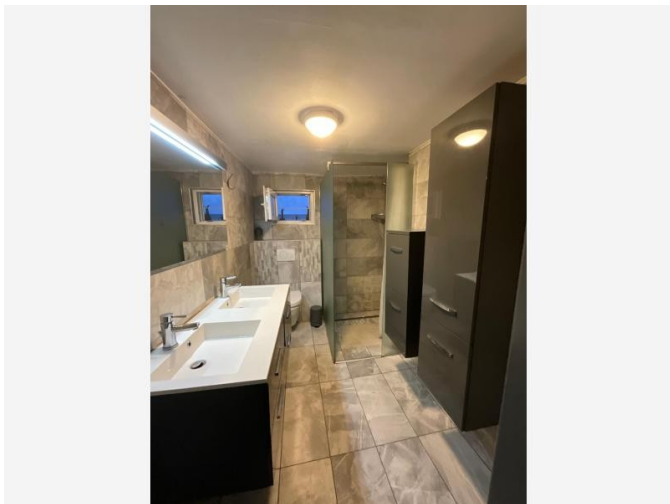
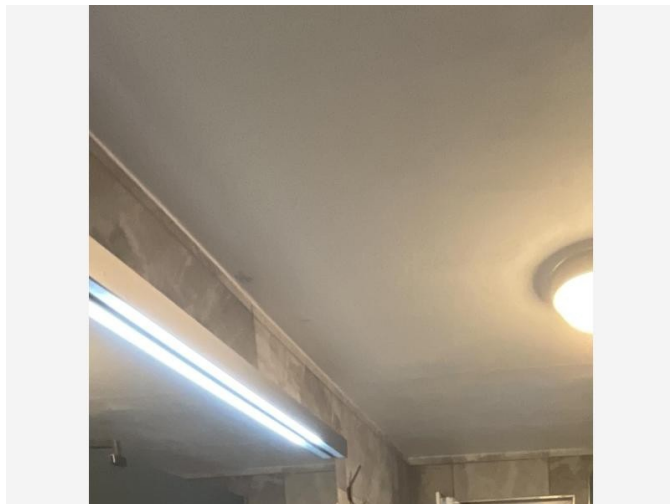
Geen asbest

#	Type	Referentie	Resultaat
11.1	Mengmonster	MM02	Geen asbest

Beschrijving	Pleisterwerk plafond
Omgeving	Binnen
Primaire drager	Plafond
Bindmiddel van materiaal	Gips - kalk
