Asbestinventarisatetest

Lakenmakersstraat 37, 2400 Mol

Attestnummer : 20231204-000178.000

Uitgegeven op : 04.12.2023

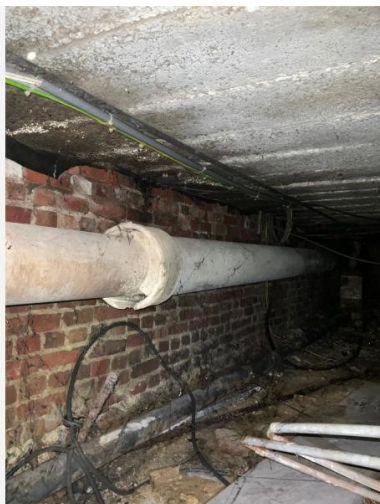
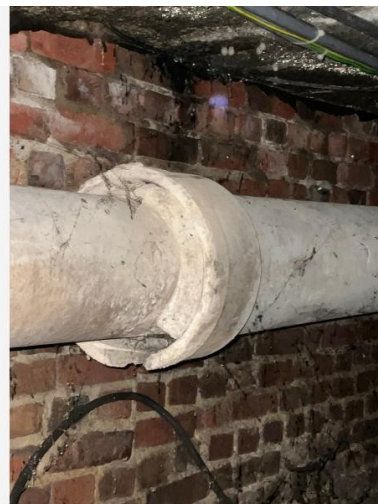
| Eindbeoordeling materiaalrisico | Verhoogd materiaalrisico en/of verhoogde kans op vezelvrijgave |

| Asbestsoort (vezeltype) | Crocidoliet aanwezig |
| Asbestconcentratie | Laag (< 50%) |
| Afschermingsgraad van het gehele materiaal | Geheel of deels (ook) vrij aan de binnenlucht |
| Toestand van het materiaal | Licht beschadigd, licht verweerd. Intact materiaal type Pical – asbestboard of categorie III 'gebondenheid' |

| Beschrijving | Mantelbuis waterleiding |
| Hoeveelheid (lengte - omtrek - dikte - aantal) | • 6,00 m - 40,00 cm - 0,30 cm - 1 stuk |

Verwijderen

- Zorg voor een veilig beheer. Vermijd het beschadigen van het asbestmateriaal. Controleer de toestand jaarlijks op wijzigingen.
- Verwijder dit asbestmateriaal zo snel mogelijk. Volg de toestand goed op.

- Eenvoudige handelingen: mag via doe-het-zelf of door werknemer(s) met opleidingsattest eenvoudige handelingen
Buis is eenvoudig bereikbaar. Toepassing kan zelf verwijderd worden.
Opgelet met interne waterleiding. Buis mag niet gebroken/geslepen worden.

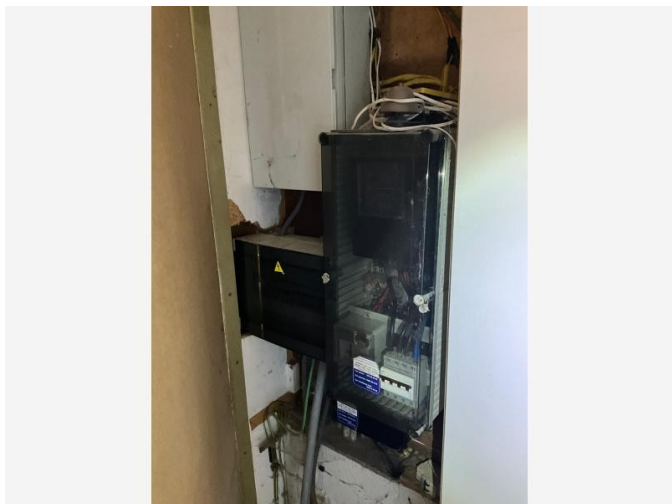
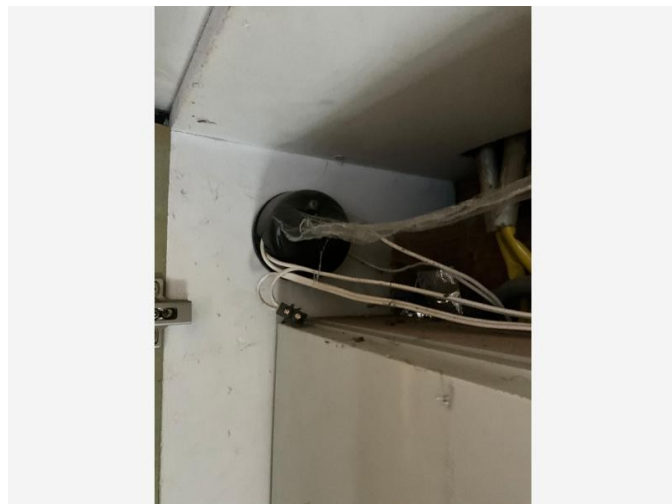
| Eindbeoordeling materiaalrisico | Laag materiaalrisico en/of verlaagde kans op vezelvrijgave |

| Asbestsoort (vezeltype) | Crocidoliet aanwezig |
| Toestand van het materiaal | Onbeschadigd, niet verweerd |

| Beschrijving | Bakeliet toepassingen |

| Opmerking | Bakeliet toepassingen zijn in sommige gevallen asbesthoudend. Er werd geen staalname uitgevoerd van deze toepassing. Bij renovatie, of vernieuwing electriciteit advies: verwijderen van de mogelijk asbesthoudende toepassing. Algemeen advies: Zorg dat de toepassing in een goede staat blijft verkeren. |

Zorgvuldig beheren

- Zorg voor een veilig beheer. Vermijd het beschadigen van het asbestmateriaal. Controleer de toestand jaarlijks op wijzigingen.

- Eenvoudige handelingen: mag via doe-het-zelf of door werknemer(s) met opleidingsattest eenvoudige handelingen
Betreft een hecht-gebonden asbesttoepassing, binnen, dewelke niet verweerd is. Zonder breken verwijderen. Zorg voor voldoende beschermmiddelen en zorg dat er niemand in de nabije omgeving is tijdens de verwijdering. Hou rekening met de regelgeving omtrent de verwijdering van tellers en meters bij de bevoegde instanties.

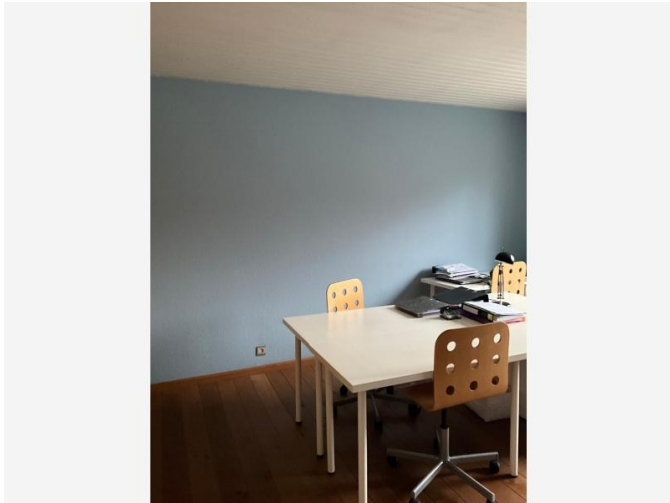
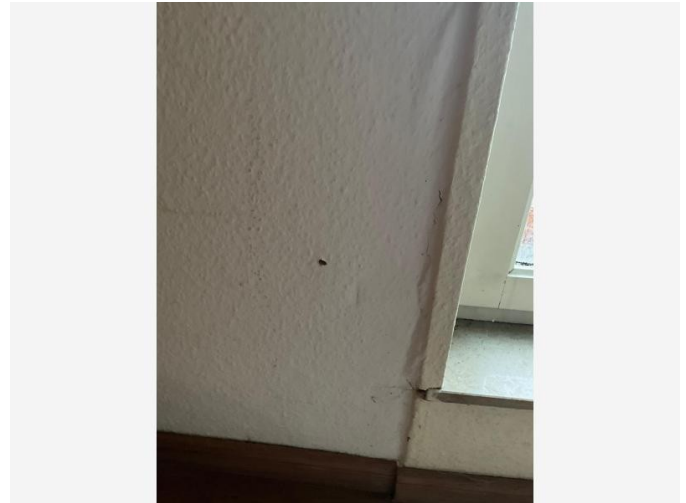
Geen asbest

| # | Type | Referentie | Resultaat |
|---|---|---|---|
| 4.1 | Mengmonster | MM01 | Geen asbest |

| Beschrijving | Pleisterwerk wanden |

| Opmerking | Staalname niet uitgevoerd volgens inspectieprotocol: er werd geen bepleisterde binnenwand voorzien in de ruimte met centrale verwarmingsketel. |

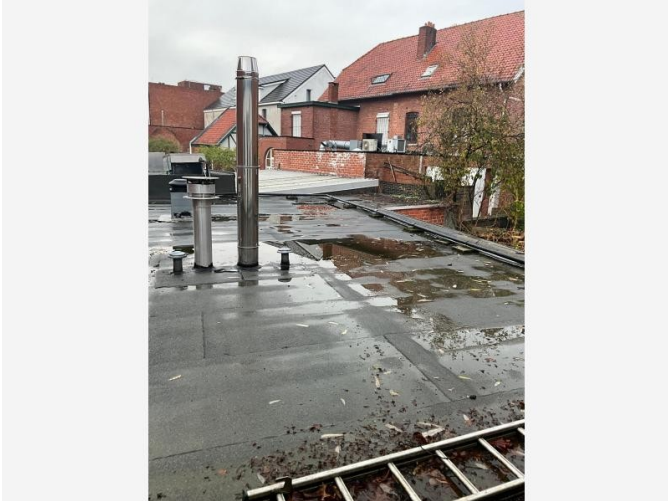
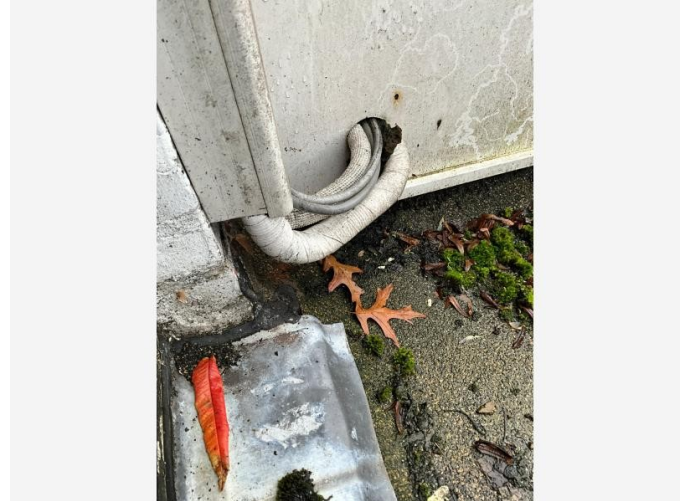
Fiche 5: Roofing plat dak

Geen asbest

| # | Type | Referentie | Resultaat |
|---|---|---|---|
| 5.1 | Puntmonster | MM6 | Geen asbest |

| Beschrijving | Roofing plat dak |

| Opmerking | Staalname werd uitgevoerd op toplaag. |

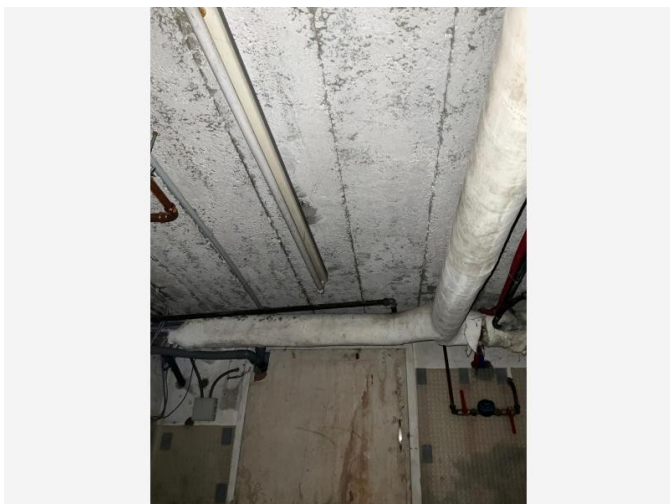
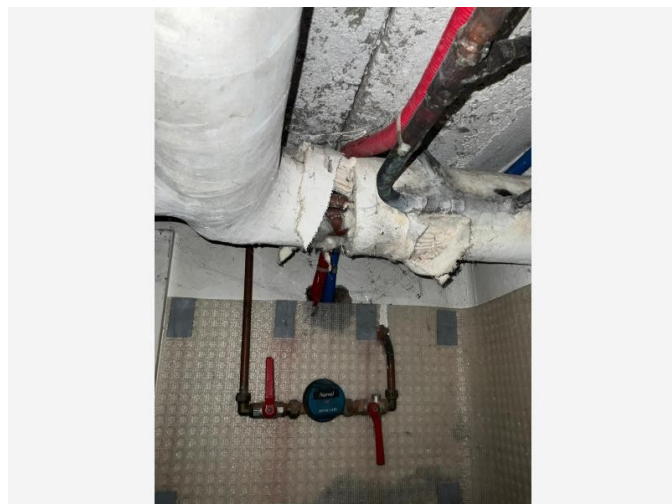
Geen asbest

| # | Type | Referentie | Resultaat |
|---|---|---|---|
| 6.1 | Mengmonster | MM3 recht | Geen asbest |
| 6.2 | Mengmonster | MM4 bocht | Geen asbest |

| Beschrijving | Buisisolatie - Gips |

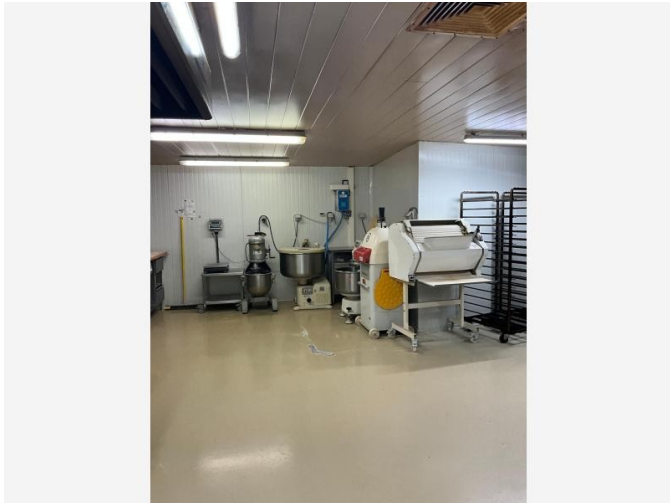
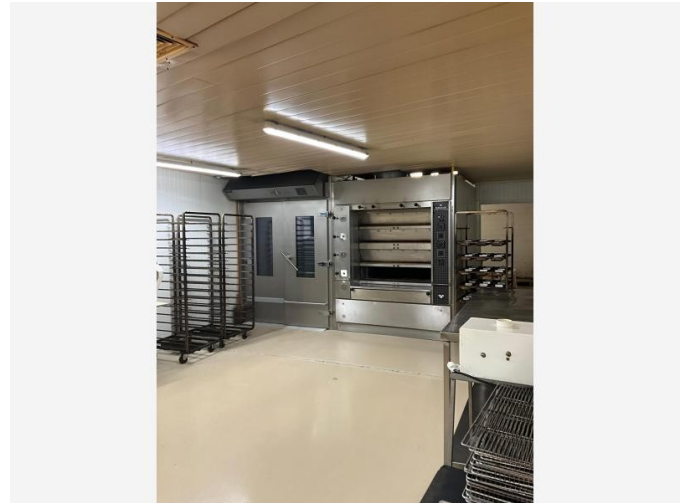
Geen asbest

| # | Type | Referentie | Resultaat |
|---|---|---|---|
| 7.1 | Puntmonster | MM5 | Geen asbest |

| Beschrijving | Vloerzeil |

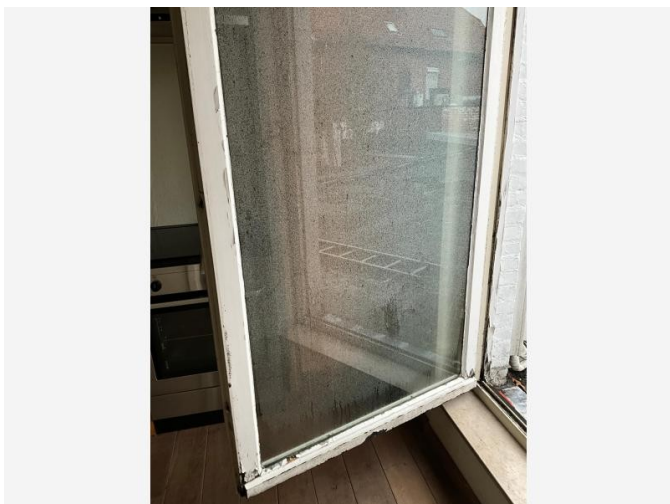
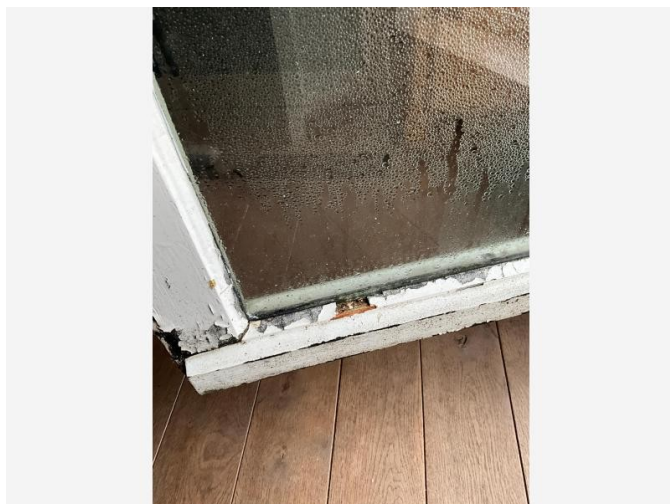
Geen asbest

| # | Type | Referentie | Resultaat |
|---|---|---|---|
| 8.1 | Mengmonster | MM7 | Geen asbest |

| Beschrijving | Kit ramen - (raam - profiel) & (profiel - muur) |

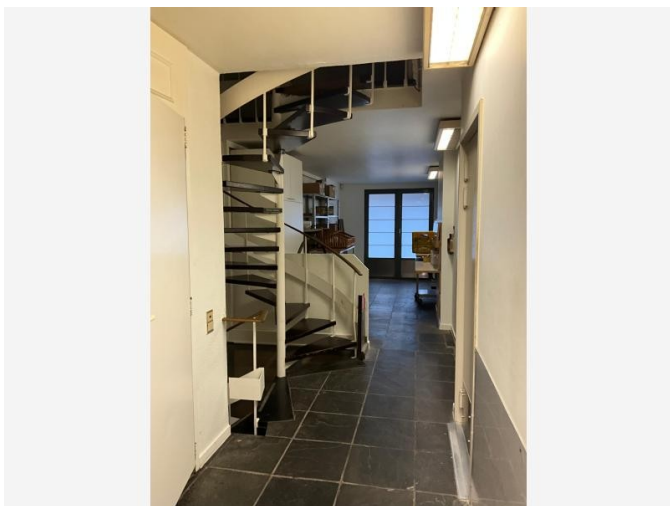
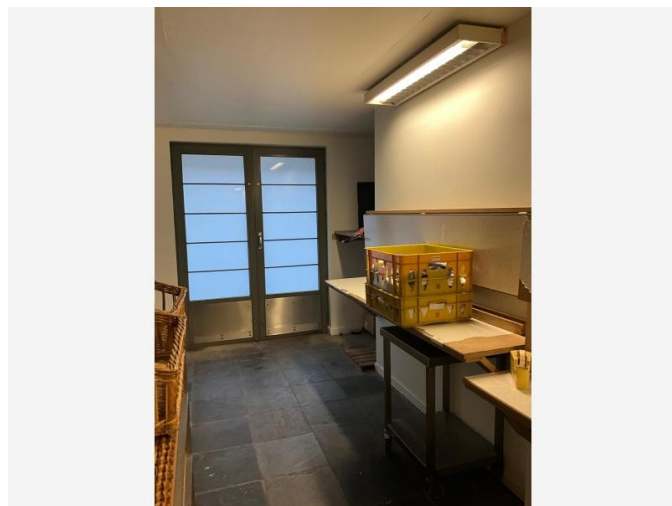
Geen asbest

| # | Type | Referentie | Resultaat |
|---|---|---|---|
| 9.1 | Mengmonster | MM02 | Geen asbest |

| Beschrijving | Pleisterwerk plafond |

| Opmerking | Staalname niet uitgevoerd volgens inspectieprotocol: er werd geen bepleisterd plafond voorzien in de ruimte met centrale verwarmingsketel. |
