Asbestinventarisatetest

Leenhofstraat 41, 2400 Mol

Attestnummer : 20231219-000367.000

Uitgegeven op : 19.12.2023

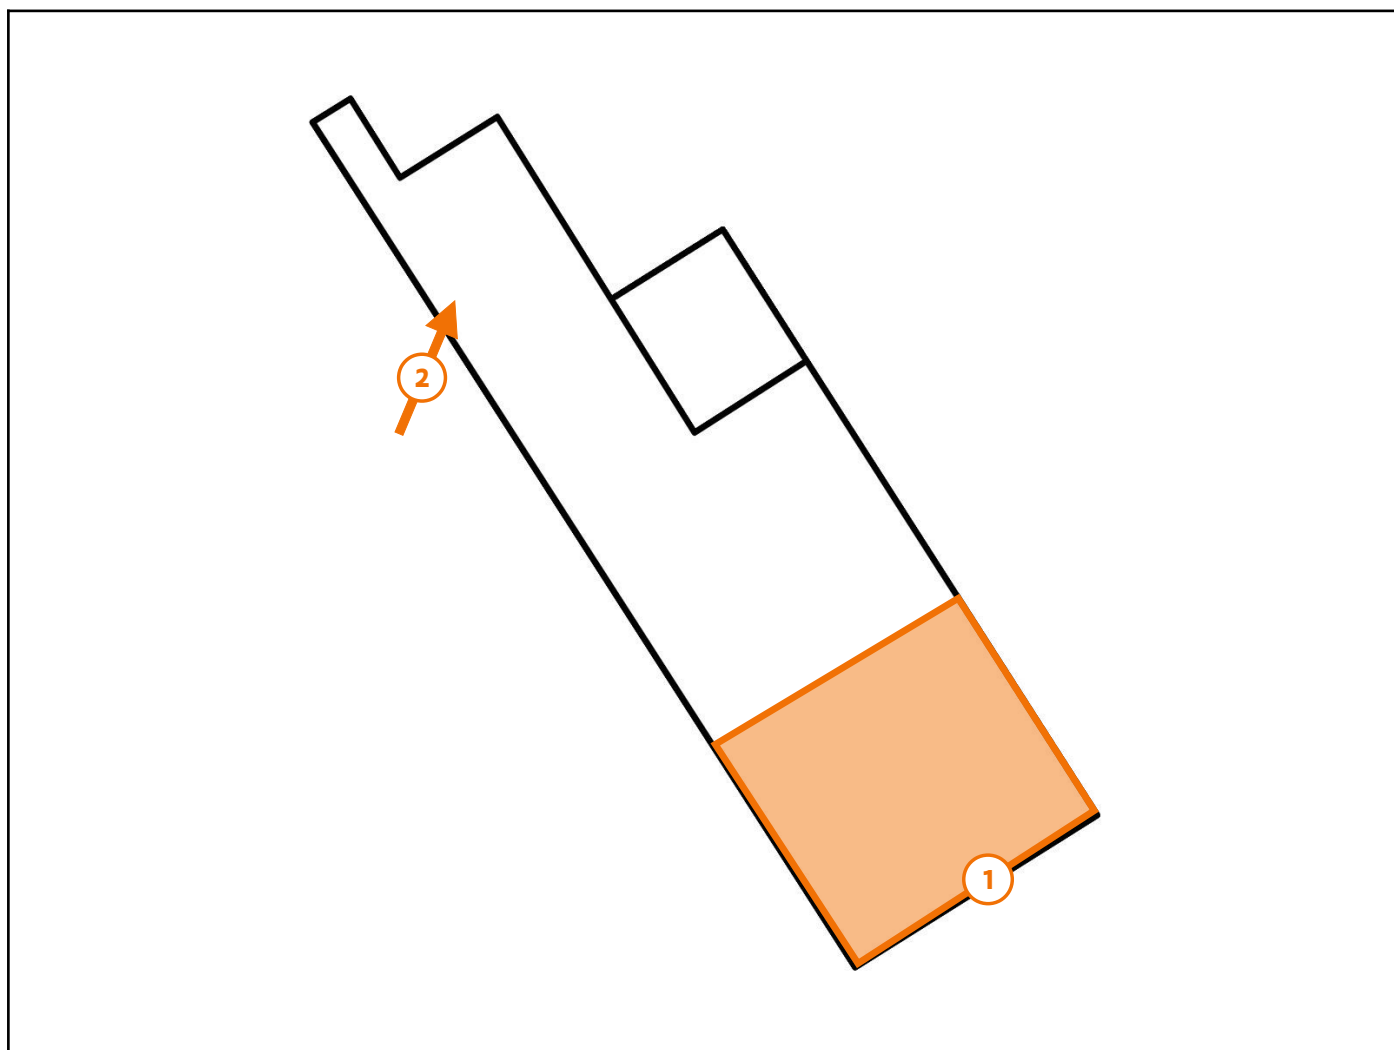
Plan 1.4: Dak

Beschrijving	Type	Actie
1. Leien dak - asbestcement leien	Asbestmateriaal	Verwijderen
2. Schoorsteen	Asbestmateriaal	Verwijderen

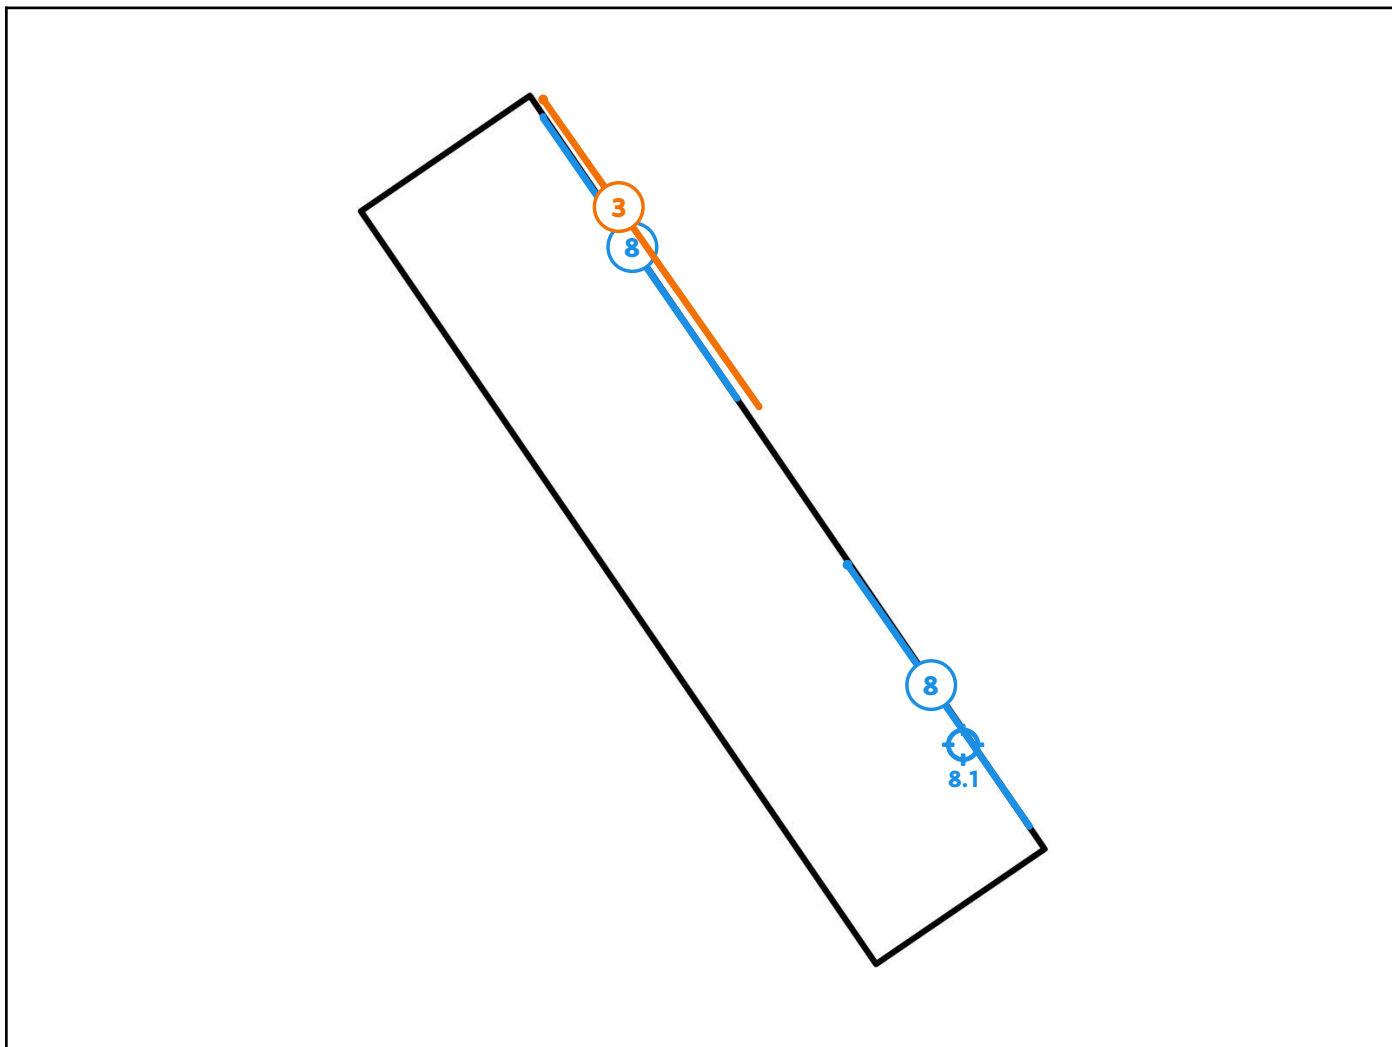
Plan 3.1: Bijgebouw plan

Beschrijving	Type	Actie
3. Plaatmateriaal duivenkot	Asbestmateriaal	Verwijderen
8. Mastiek ramen	Geen asbest	-
8.1 Code: MM2	Mengmonster	-

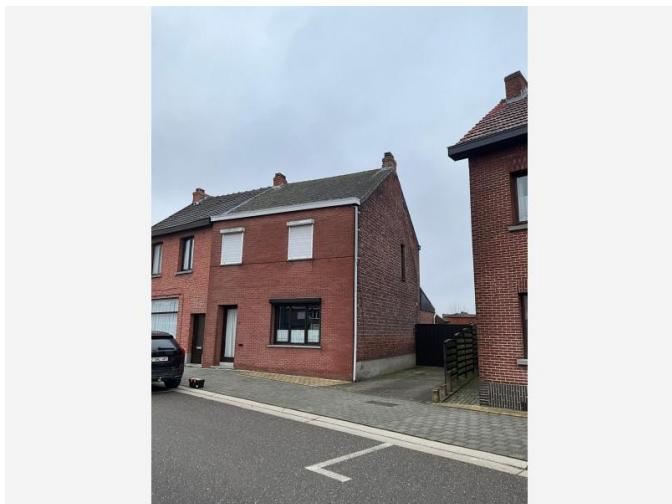
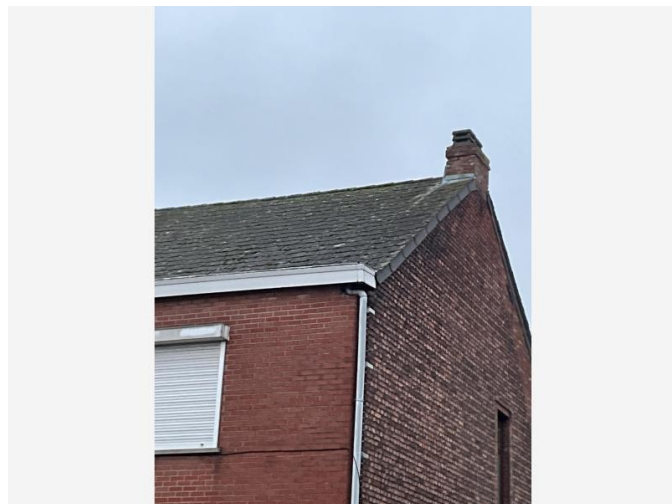
Het asbestmateriaal valt onder de mijlpaal van 2034.

Eindbeoordeling materiaalrisico	Verhoogd materiaalrisico en/of verhoogde kans op vezelvrijgave
---------------------------------	--

Gebondenheid	Categorie 1: hechtgebonden in oorsprong
Asbestsoort (vezeltype)	Crocidoliet aanwezig
Asbestconcentratie	Laag (< 50%)
Afschermingsgraad van het gehele materiaal	Geheel of deels vrij aan de buitenlucht
Toestand van het materiaal	Matig beschadigd, matig verweerd

Beschrijving	Leien dak - asbestcement leien
Omgeving	Buiten
Primaire drager	Schuin dak
Asbestmateriaal	Dak- en gevelbekleding - Lei, shingle
Bindmiddel van asbestmateriaal	Cement
Gebondenheid op basis van bindmiddel	Hecht
Hoeveelheid (oppervlakte - aantal)	• 50,00 m ² - 1 stuk
Totale oppervlakte	50,00 m ²
Eenvoudig bereikbaar	Ja
Bevestigingswijze	• Geklemd

- Verwijder dit asbestmateriaal zo snel mogelijk. Volg de toestand goed op.
- Hemelwater dat afspoelt van asbestcement daken of gevels kan asbestdeeltjes bevatten. Gebruik het enkel voor gesloten circuits (bv. spoelen toiletten). Reinig na het vervangen van het dak of de gevel de dakgoten en regenwaterput of -ton om asbesthoudend sediment of slib te verwijderen

- Eenvoudige handelingen: mag via doe-het-zelf of door werknemer(s) met opleidingsattest eenvoudige handelingen
Betreft een hechtgebonden asbesttoepassing, buiten, dewelke in zijn geheel verwijderd kan worden. Zorg voor voldoende persoonlijke beschermingsmiddelen, dat er niemand in de buurt is, en dat het materiaal niet breekt tijdens de verwijdering.

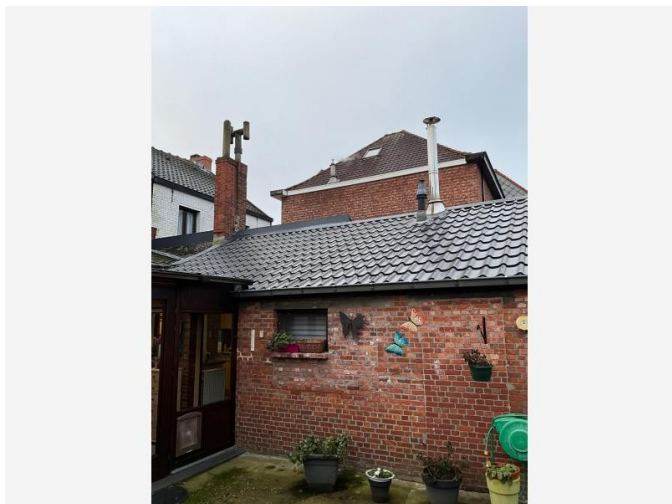
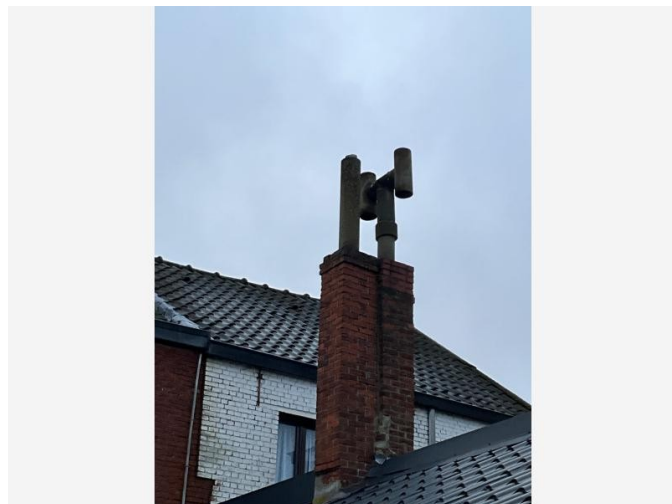
Het asbestmateriaal valt onder de mijlpaal van 2040.

Eindbeoordeling materiaalrisico	Verhoogd materiaalrisico en/of verhoogde kans op vezelvrijgave
---------------------------------	--

Gebondenheid	Categorie 1: hechtgebonden in oorsprong
Asbestsoort (vezeltype)	Crocidoliet aanwezig
Asbestconcentratie	Laag (< 50%)
Afschermingsgraad van het gehele materiaal	Geheel of deels vrij aan de buitenlucht
Toestand van het materiaal	Matig beschadigd, matig verweerd

Beschrijving	Schoorsteen
Omgeving	Buiten
Primaire drager	HVAC infrastructuur en uitrusting
Asbestmateriaal	Buis, koper, leiding, pijp, doorvoer
Bindmiddel van asbestmateriaal	Cement
Gebondenheid op basis van bindmiddel	Hecht
Hoeveelheid (lengte - omtrek - dikte - aantal)	<ul style="list-style-type: none">• 1,00 m - 25,00 cm - 0,30 cm - 1 stuk
Totaal volume	< 0,001 m ³
Eenvoudig bereikbaar	Ja
Bevestigingswijze	<ul style="list-style-type: none">• Geklemd
Identificatiemethode	Vaststelling zonder monsternamen

Destructieve handeling voor identificatie	Nee
Opmerking	Enkel het rechte stuk hoort bij de beschreven woning. Schouw met koppelstuk hoort bij de naastliggende woning.

- Zorg voor een veilig beheer. Vermijd het beschadigen van het asbestmateriaal. Controleer de toestand jaarlijks op wijzigingen.
- Verwijder dit asbestmateriaal zo snel mogelijk. Volg de toestand goed op.

- Eenvoudige handelingen: mag via doe-het-zelf of door werknemer(s) met opleidingsattest eenvoudige handelingen
De doe-het-zelf methode mag enkel gebruikt worden indien de asbestbuis niet diep in de schouw zit en er bijgevolg geen structurele afbraakwerken nodig zijn om de buis te verwijderen.

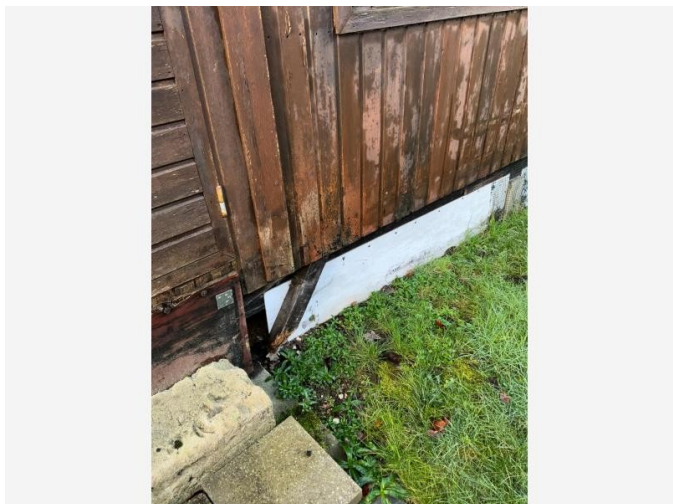
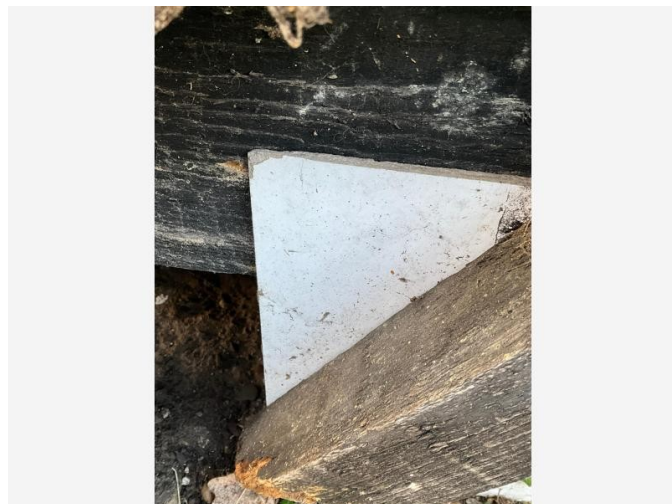
Het asbestmateriaal valt onder de mijlpaal van 2040.

Eindbeoordeling materiaalrisico	Verhoogd materiaalrisico en/of verhoogde kans op vezelvrijgave
---------------------------------	--

Gebondenheid	Categorie 1: hechtgebonden in oorsprong
Asbestsoort (vezeltype)	Crocidoliet aanwezig
Asbestconcentratie	Laag (< 50%)
Afschermingsgraad van het gehele materiaal	Geheel of deels vrij aan de buitenlucht
Toestand van het materiaal	Matig beschadigd, matig verweerd

Beschrijving	Plaatmateriaal duivenkot
Omgeving	Buiten
Primaire drager	Wand buitenschil
Asbestmateriaal	Plaat, paneel, tablet - Generiek
Bindmiddel van asbestmateriaal	Cement
Gebondenheid op basis van bindmiddel	Hecht
Hoeveelheid (oppervlakte - dikte - aantal)	• 1,50 m ² - 0,30 cm - 1 stuk
Totaal volume	0,005 m ³
Eenvoudig bereikbaar	Ja
Bevestigingswijze	• Geschroefd
Identificatiemethode	Vaststelling zonder monsternamen

- Zorg voor een veilig beheer. Vermijd het beschadigen van het asbestmateriaal. Controleer de toestand jaarlijks op wijzigingen.
- Verwijder dit asbestmateriaal zo snel mogelijk. Volg de toestand goed op.

- Eenvoudige handelingen: mag via doe-het-zelf of door werknemer(s) met opleidingsattest eenvoudige handelingen
Platen zijn makkelijk bereikbaar. Zorg dat platen niet breken tijdens verwijdering en transport. Volg de nodige veiligheidsvoorschriften.

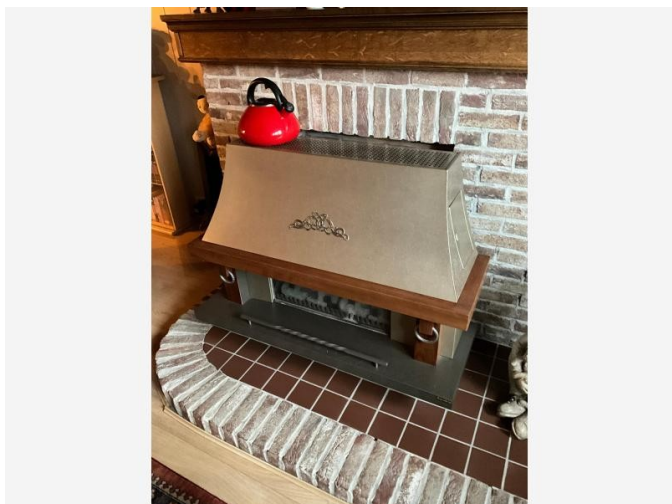
Voor beide kachels: Koord vertoont een blinkende schijn. Koord wordt beschouwd als niet asbestverdacht.

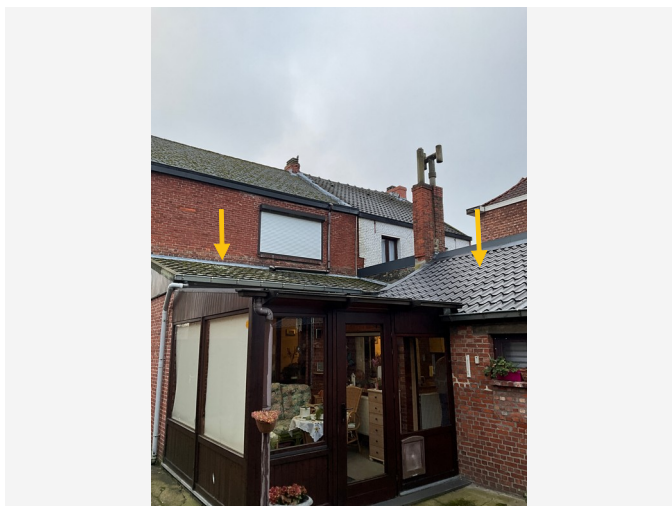
Onder imitatie dakpannen was geen vaststelling mogelijk. Aanwezigheid van eventuele onderdak niet bekend.

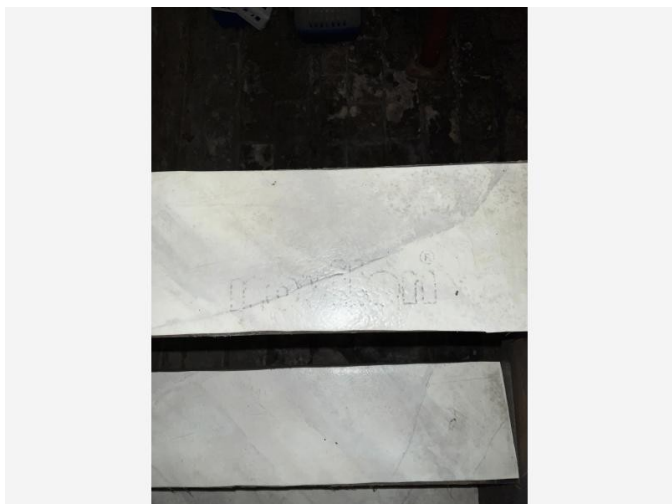
Alle aanwezige vloerzeil wordt beschouwd als niet asbest-verdacht.

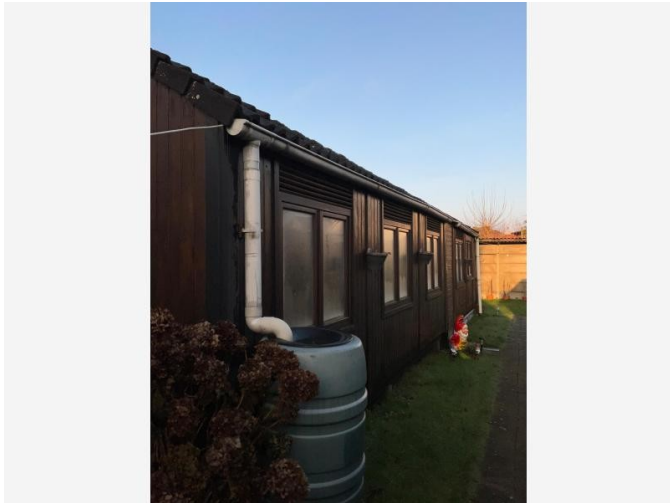
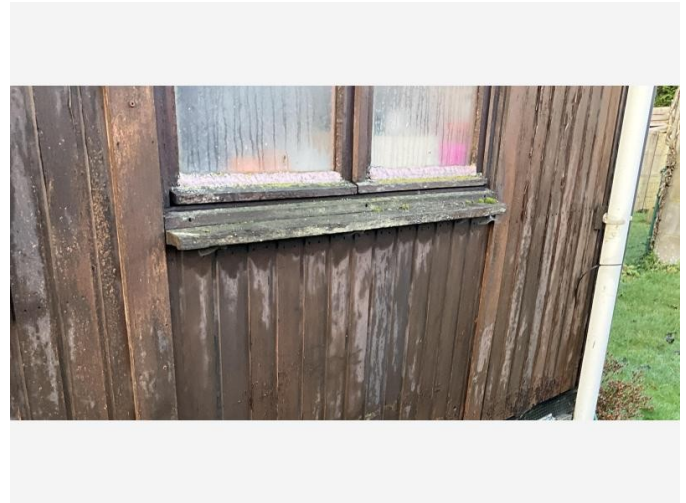
Fiche 8: Mastiek ramen

Geen asbest

#	Type	Referentie	Resultaat
8.1	Mengmonster	MM2	Geen asbest

Beschrijving	Mastiek ramen
Omgeving	Grenst aan binnen- en buitenlucht
