Asbestinventarisatetest

Achterbos 1, 2400 Mol

Attestnummer : 20240329-000020.000

Uitgegeven op : 29.03.2024

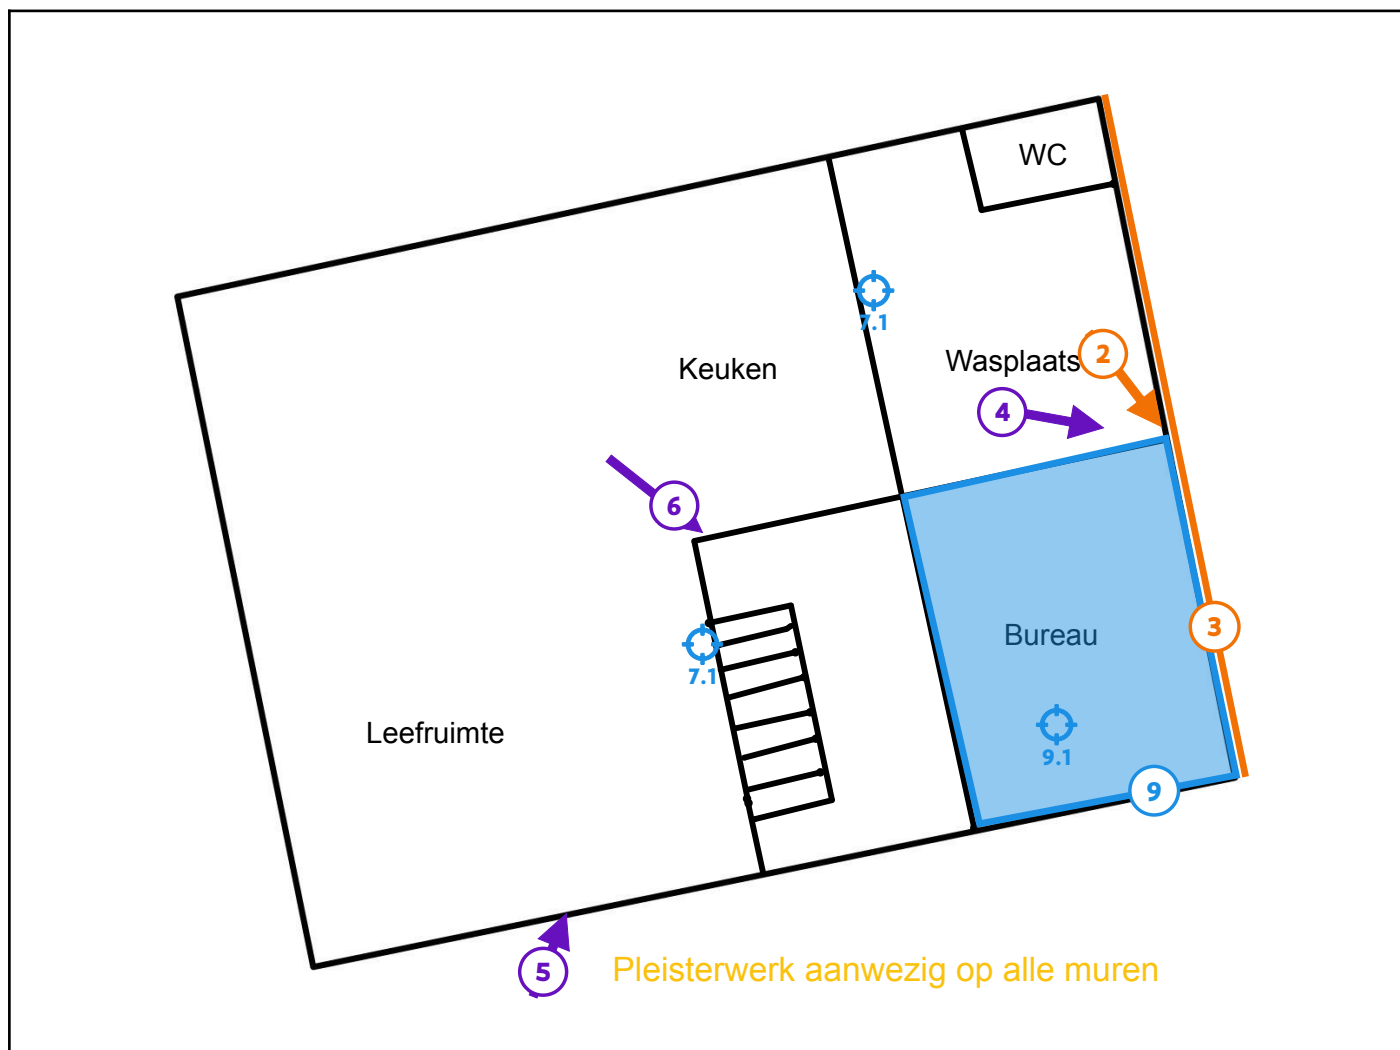
Plan 1.1: Gelijkvloers

Beschrijving	Type	Actie
2. Roetluik	Asbestmateriaal	Verwijderen
3. Leien gevel	Asbestmateriaal	Verwijderen
4. Dichtingen verwarmingstoestel	Advies	-
5. Mastiek gevel/profiel	Advies	-
6. Dichtingskoord kachel	Advies	-
7. Pleisterwerk muren	Geen asbest	-
7.1 Code: 8164528	Mengmonster	-

9. Linoleum gelijkvloers	Geen asbest	-
9.1 Code: 8164531	Puntmonster	-

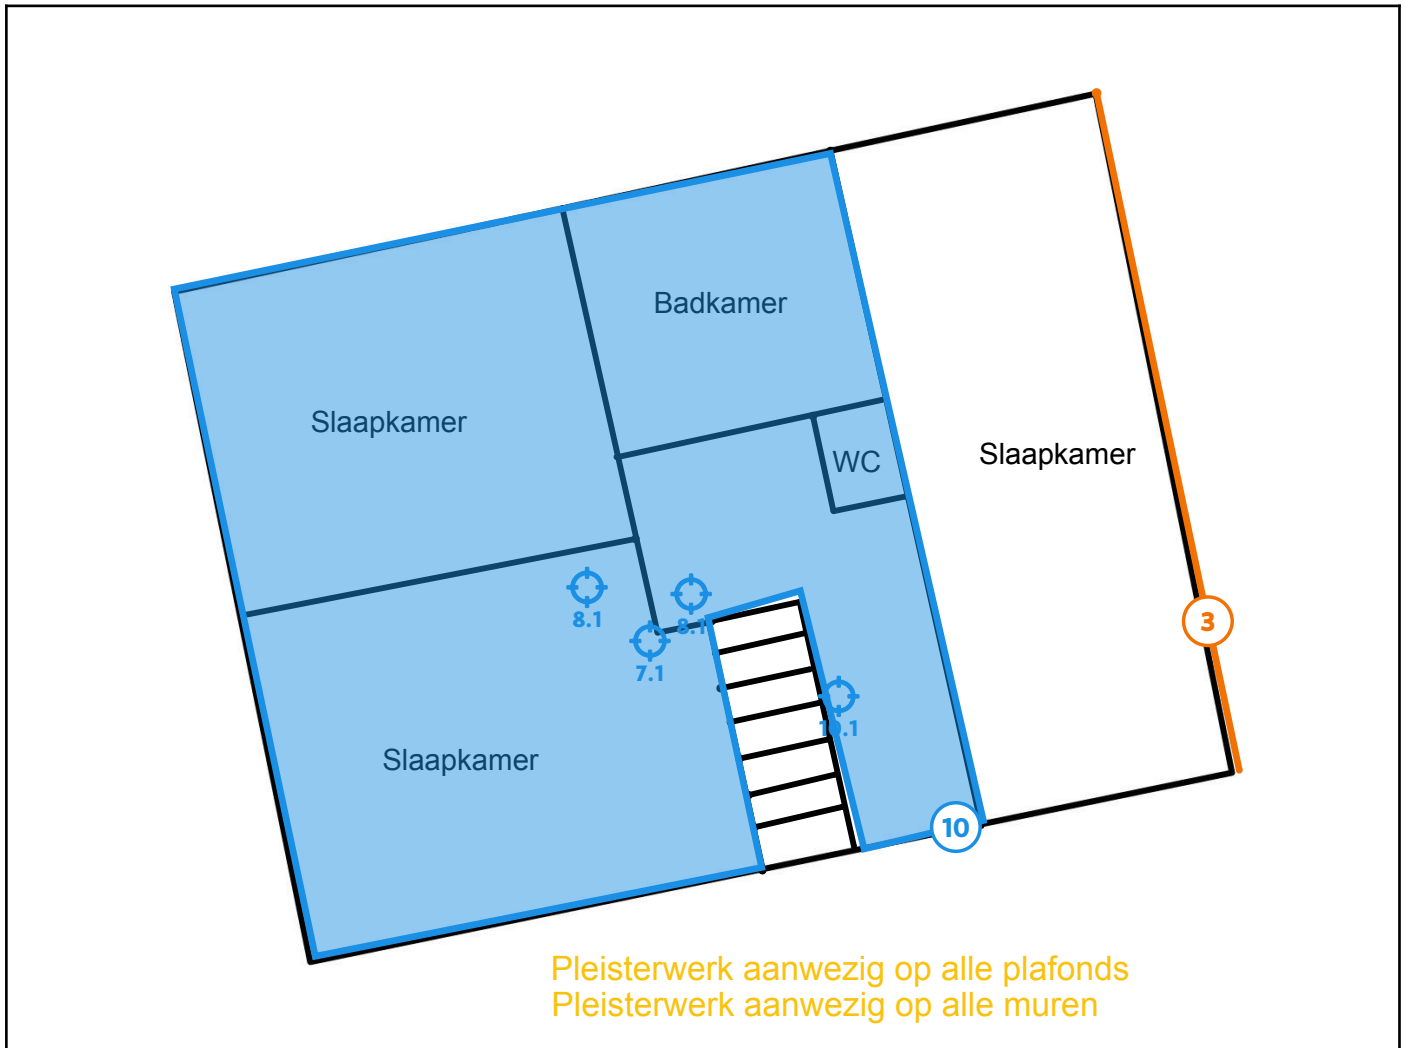
Plan 1.2: Verdieping

Beschrijving	Type	Actie
3. Leien gevel	Asbestmateriaal	Verwijderen
7. Pleisterwerk muren	Geen asbest	-
7.1 Code: 8164528	Mengmonster	-
8. Pleisterwerk plafond	Geen asbest	-
8.1 Code: 8164529	Mengmonster	-
10. Linoleum verdieping	Geen asbest	-
10.1 Code: 8164530	Puntmonster	-

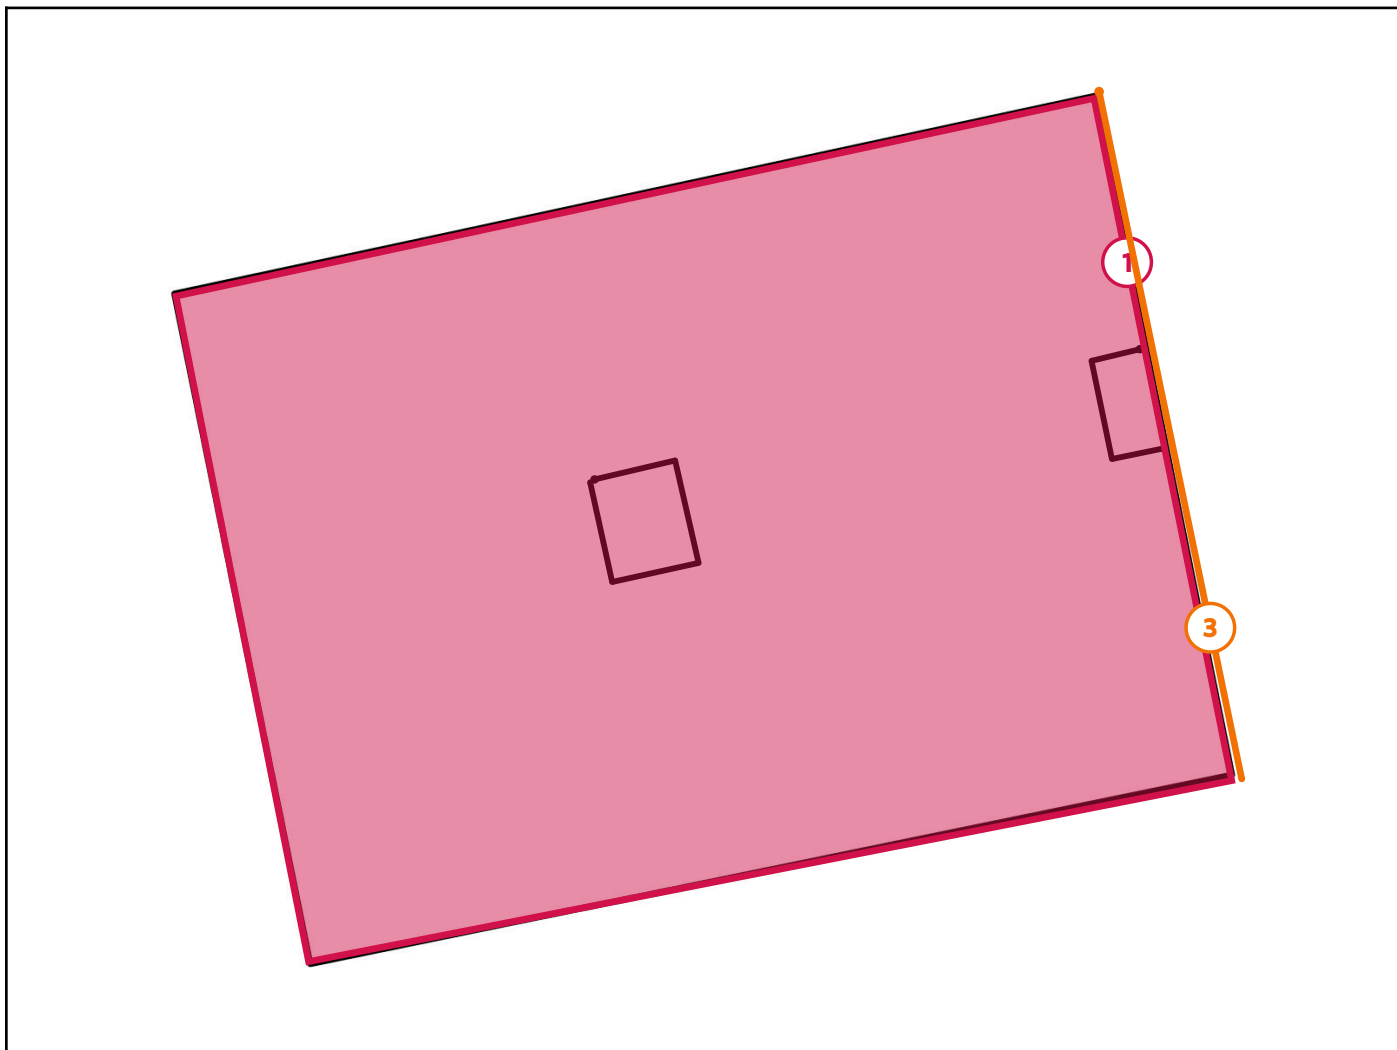
Plan 1.3: Zolder

Beschrijving	Type	Actie
1. Leien dak	Asbestmateriaal	Dringend verwijderen
3. Leien gevel	Asbestmateriaal	Verwijderen

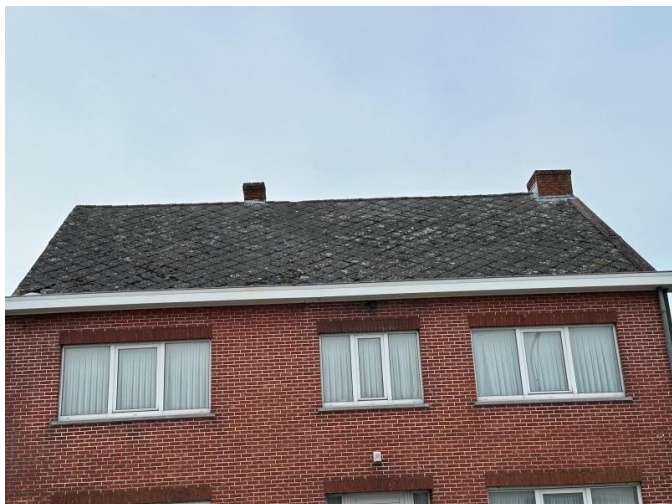
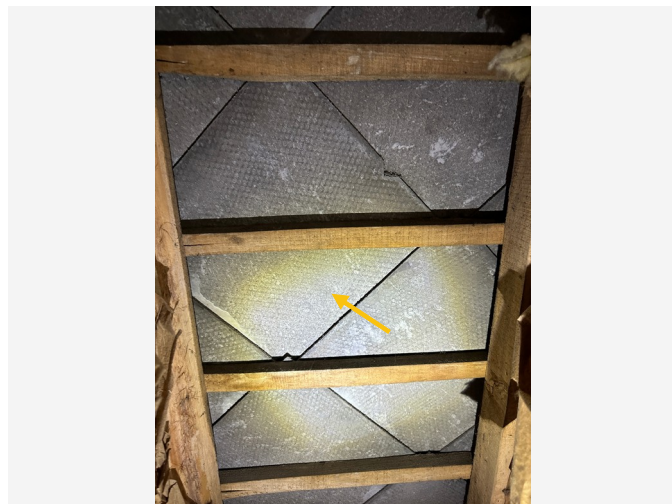
Het asbestmateriaal valt onder de mijlpaal van 2034.

Eindbeoordeling materiaalrisico	Hoog materiaalrisico en/of hoge kans op vezelvrijgave
---------------------------------	---

Gebondenheid	Categorie 1: hechtgebonden in oorsprong
Asbestsoort (vezeltype)	Crocidoliet aanwezig
Asbestconcentratie	Laag (< 50%)
Afschermingsgraad van het gehele materiaal	Geheel of deels (ook) vrij aan de binnenlucht
Toestand van het materiaal	Matig beschadigd, matig verweerd

Beschrijving	Leien dak
Omgeving	Grenst aan binnen- en buitenlucht
Primaire drager	Schuin dak
Asbestmateriaal	Dak- en gevelbekleding - Lei, shingle
Bindmiddel van asbestmateriaal	Cement
Gebondenheid op basis van bindmiddel	Hecht
Hoeveelheid (oppervlakte - aantal)	• 115,00 m ² - 1 stuk
Totale oppervlakte	115,00 m ²
Eenvoudig bereikbaar	Ja
Bevestigingswijze	• Genageld, geniet

Dringend verwijderen

- Zorg voor een veilig beheer. Vermijd het beschadigen van het asbestmateriaal. Controleer de toestand jaarlijks op wijzigingen.
- Hemelwater dat afspoelt van asbestcement daken of gevels kan asbestdeeltjes bevatten. Gebruik het enkel voor gesloten circuits (bv. spoelen toiletten). Reinig na het vervangen van het dak of de gevel de dakgoten en regenwaterput of -ton om asbesthoudend sediment of slib te verwijderen

- Eenvoudige handelingen: mag via doe-het-zelf of door werknemer(s) met opleidingsattest eenvoudige handelingen
Hechtgebonden toepassing te verwijderen volgens eenvoudige handelingen.

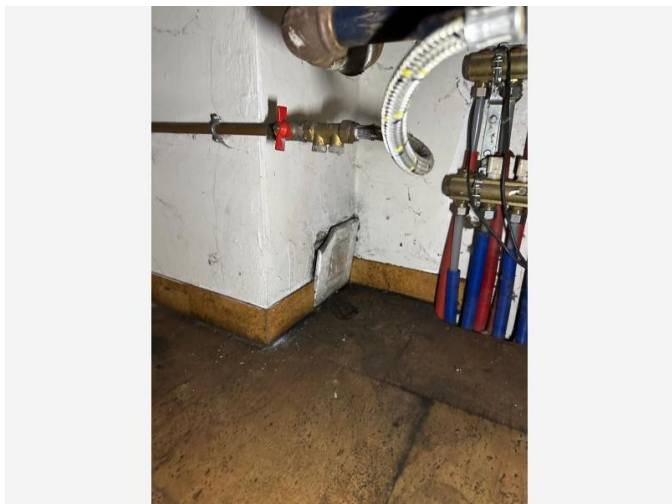
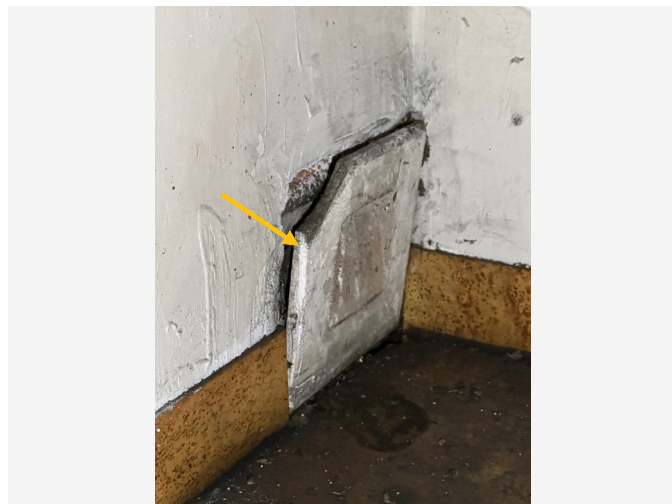
Het asbestmateriaal valt onder de mijlpaal van 2040.

Eindbeoordeling materiaalrisico	Verhoogd materiaalrisico en/of verhoogde kans op vezelvrijgave
---------------------------------	--

Gebondenheid	Categorie 1: hechtgebonden in oorsprong
Asbestsoort (vezeltype)	Crocidoliet aanwezig
Asbestconcentratie	Laag (< 50%)
Afschermingsgraad van het gehele materiaal	Geheel of deels (ook) vrij aan de binnenlucht
Toestand van het materiaal	Licht beschadigd, licht verweerd. Intact materiaal type Pical – asbestboard of categorie III 'gebondenheid'

Beschrijving	Roetluik
Omgeving	Binnen
Primaire drager	Schacht-koker (technisch)
Asbestmateriaal	Brandwerende afsluiting (prefab geheel) - Luik
Bindmiddel van asbestmateriaal	Cement
Gebondenheid op basis van bindmiddel	Hecht
Hoeveelheid (gewicht - aantal)	<ul style="list-style-type: none">• 0,50 kg - 1 stuk
Totaal gewicht	0,50 kg
Eenvoudig bereikbaar	Ja
Bevestigingswijze	<ul style="list-style-type: none">• Geklemd
Identificatiemethode	Vaststelling zonder monsternamen

Verwijderen

- Zorg voor een veilig beheer. Vermijd het beschadigen van het asbestmateriaal. Controleer de toestand jaarlijks op wijzigingen.

- Eenvoudige handelingen: mag via doe-het-zelf of door werknemer(s) met opleidingsattest eenvoudige handelingen
Hechtgebonden toepassing te verwijderen volgens eenvoudige handelingen.

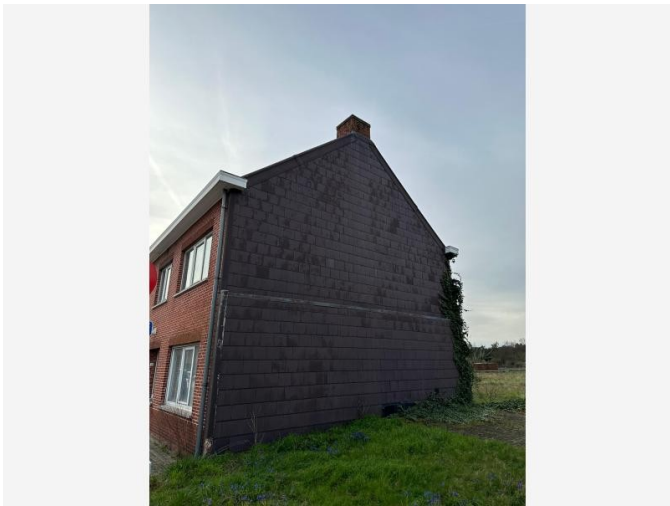
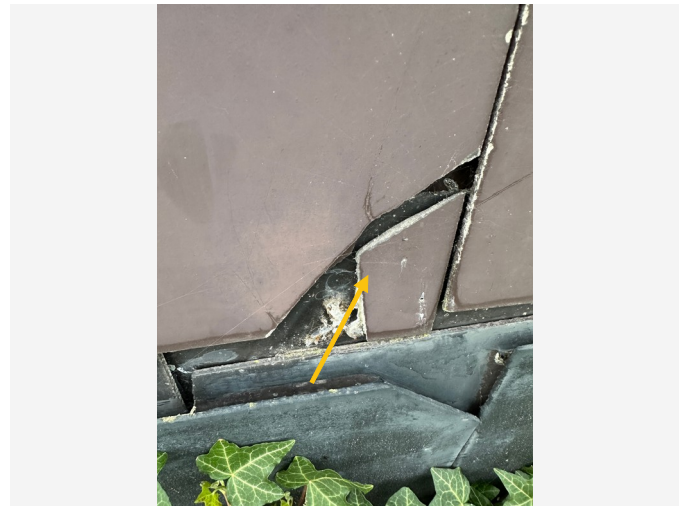
Het asbestmateriaal valt onder de mijlpaal van 2034.

Eindbeoordeling materiaalrisico	Laag materiaalrisico en/of verlaagde kans op vezelvrijgave
---------------------------------	--

Gebondenheid	Categorie 1: hechtgebonden in oorsprong
Asbestsoort (vezeltype)	Crocidoliet aanwezig
Asbestconcentratie	Laag (< 50%)
Afschermingsgraad van het gehele materiaal	Geheel of deels vrij aan de buitenlucht
Toestand van het materiaal	Licht beschadigd, licht verweerd. Intact materiaal type Pical – asbestboard of categorie III 'gebondenheid'

Beschrijving	Leien gevel
Omgeving	Buiten
Primaire drager	Wand buitenschil
Asbestmateriaal	Dak- en gevelbekleding - Lei, shingle
Bindmiddel van asbestmateriaal	Cement
Gebondenheid op basis van bindmiddel	Hecht
Hoeveelheid (oppervlakte - aantal)	• 65,00 m ² - 1 stuk
Totale oppervlakte	65,00 m ²
Eenvoudig bereikbaar	Ja

[Verwijderen](#)

- Zorg voor een veilig beheer. Vermijd het beschadigen van het asbestmateriaal. Controleer de toestand jaarlijks op wijzigingen.
- Hemelwater dat afspoelt van asbestcement daken of gevels kan asbestdeeltjes bevatten. Gebruik het enkel voor gesloten circuits (bv. spoelen toiletten). Reinig na het vervangen van het dak of de gevel de dakgoten en regenwaterput of -ton om asbesthoudend sediment of slib te verwijderen

- Eenvoudige handelingen: mag via doe-het-zelf of door werknemer(s) met opleidingsattest eenvoudige handelingen
Hechtgebonden toepassing te verwijderen volgens eenvoudige handelingen.

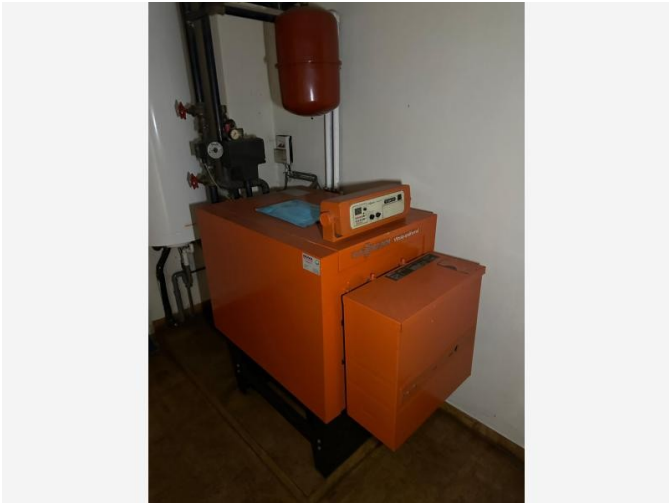
Betreft een verwarmingsketel uit 1991. Deze bevat mogelijk asbesthoudende dichtingen.

Identificatiemethode	Redelijk vermoeden
Primaire drager	HVAC infrastructuur en uitrusting
(Asbest)materiaal	Pakking, dichting
Bindmiddel	Karton - papier - viltachtig
Gebondenheid bindmiddel	Niet-hechtgebonden

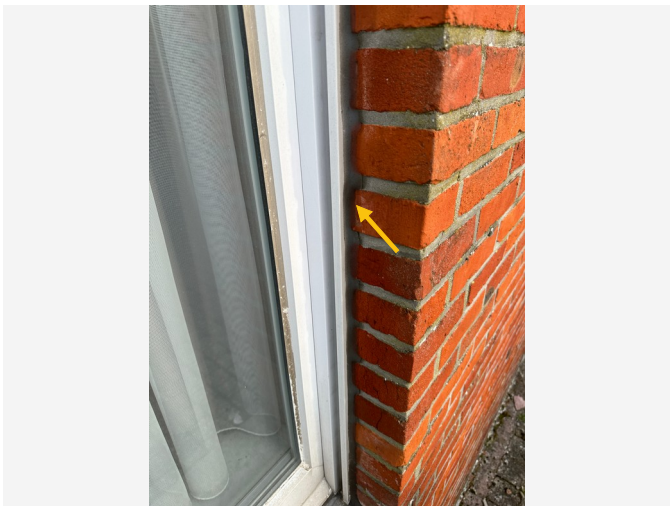
De mastiek werd visueel als niet asbestverdacht beschouwd. Betreft zachte mastiek.

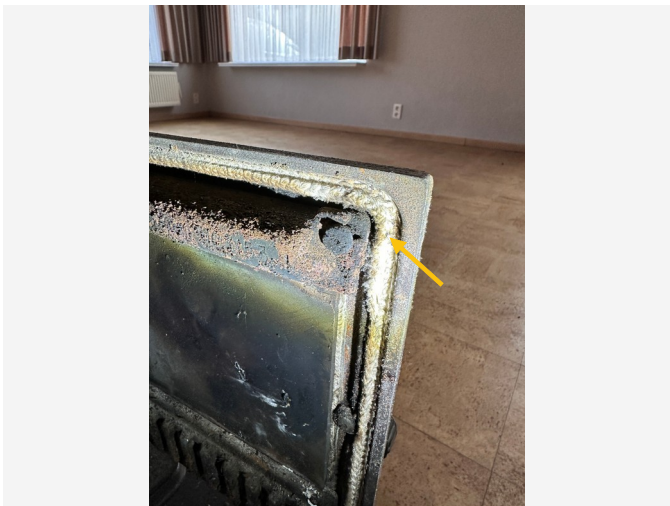
De dichtingskoord werd visueel als niet asbestverdacht beschouwd.

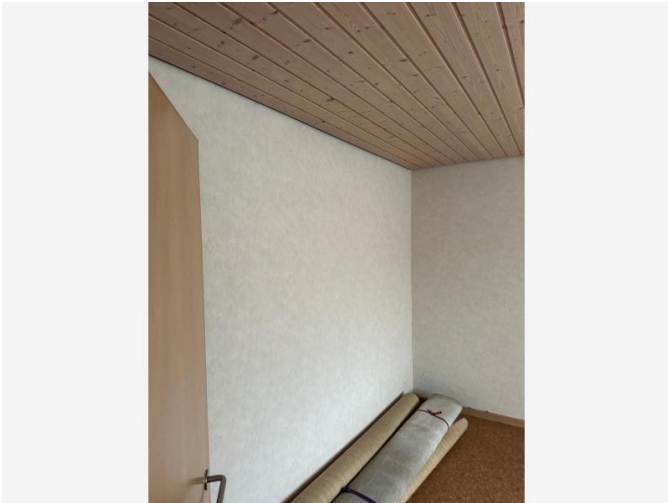
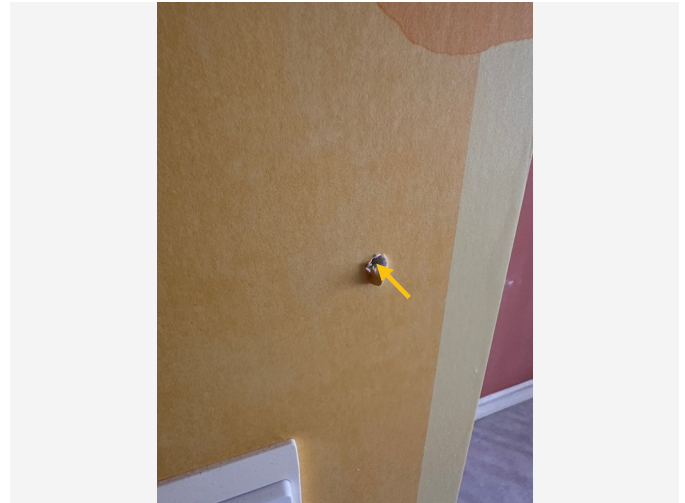
Geen asbest

#	Type	Referentie	Resultaat
7.1	Mengmonster	8164528	Geen asbest

Beschrijving	Pleisterwerk muren
Omgeving	Binnen
Primaire drager	Binnenwand

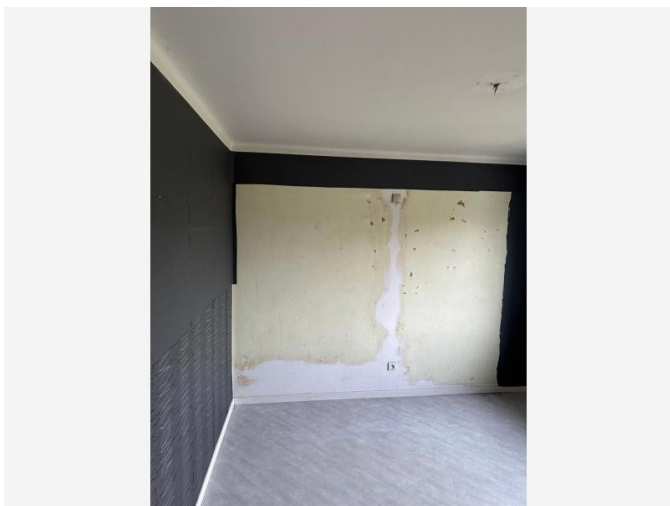
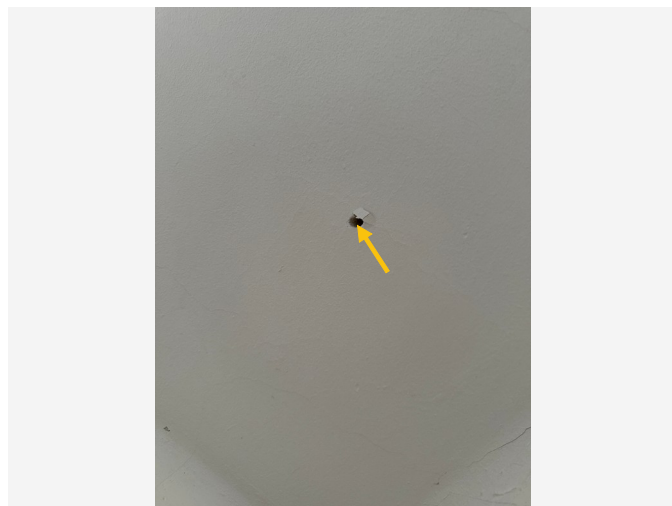
Fiche 8: Pleisterwerk plafond

Geen asbest

#	Type	Referentie	Resultaat
8.1	Mengmonster	8164529	Geen asbest

Beschrijving	Pleisterwerk plafond
Omgeving	Binnen
Primaire drager	Plafond
Bindmiddel van materiaal	Gips - kalk

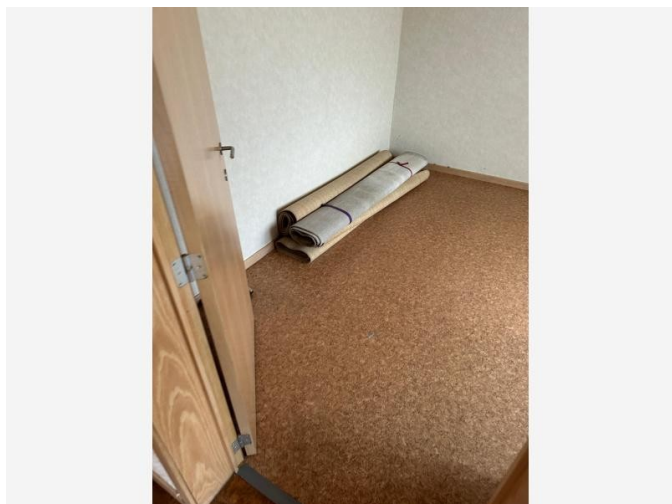
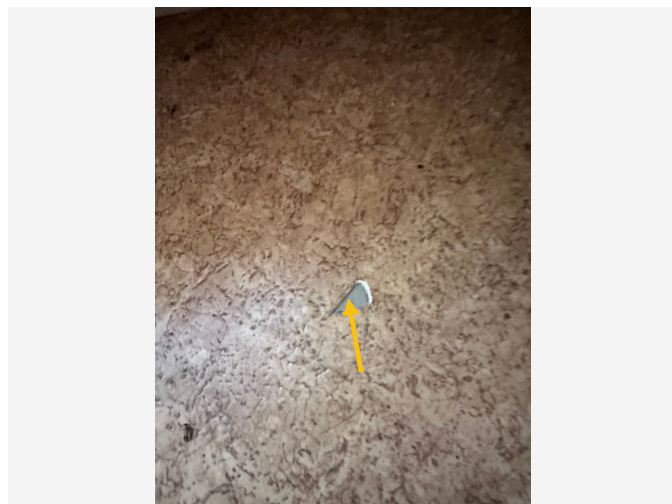
Geen asbest

#	Type	Referentie	Resultaat
9.1	Puntmonster	8164531	Geen asbest

Beschrijving	Linoleum gelijkvloers
Omgeving	Binnen
Primaire drager	Vloer
Bindmiddel van materiaal	Kunststof of -hars

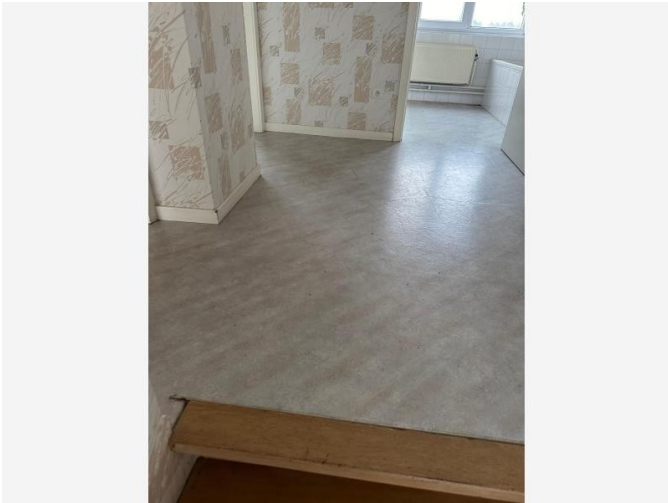
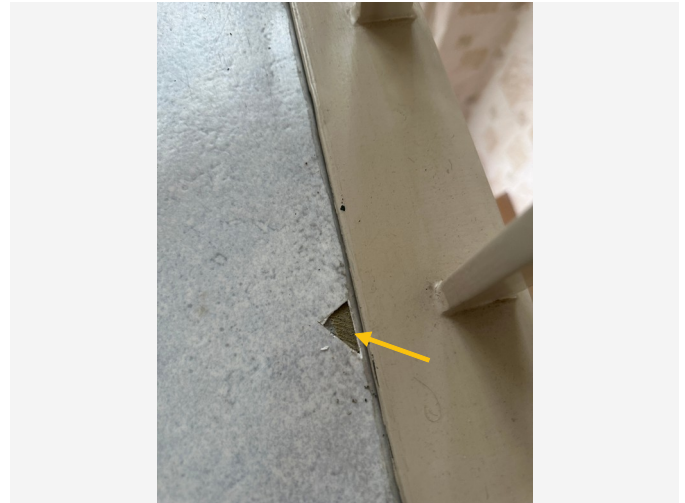
Geen asbest

#	Type	Referentie	Resultaat
10.1	Puntmonster	8164530	Geen asbest

Beschrijving	Linoleum verdieping
Omgeving	Binnen
Primaire drager	Vloer
Bindmiddel van materiaal	Kunststof of -hars
