Asbestinventarisatetest

Heuvelstraat 26, 2400 Mol

Attestnummer : 20240417-000207.000

Uitgegeven op : 17.04.2024

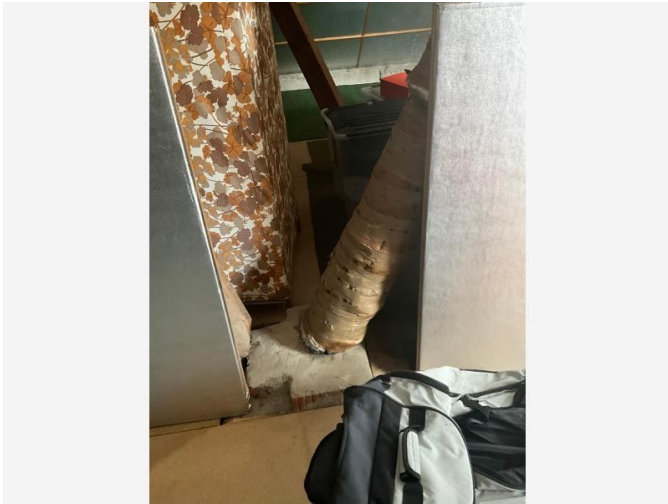
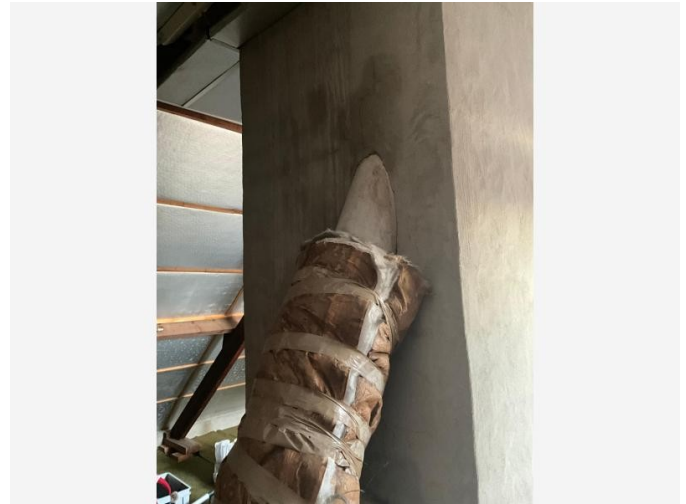
Het asbestmateriaal valt onder de mijlpaal van 2034.

Verwijderen

Eindbeoordeling materiaalrisico	Laag materiaalrisico en/of verlaagde kans op vezelvrijgave
Opmerking	Rookgaskanaal enkel zichtbaar/bereikbaar langs binnen. Geen verwerking zichtbaar aan buis.

Gebondenheid	Categorie 1: hechtgebonden in oorsprong
Asbestsoort (vezeltype)	Crocidoliet aanwezig
Asbestconcentratie	Laag (< 50%)
Afschermingsgraad van het gehele materiaal	Geheel of deels (ook) vrij aan de binnenlucht
Toestand van het materiaal	Onbeschadigd, niet verweerd

Beschrijving	Schouw
Omgeving	Buiten
Primaire drager	Schuin dak
Asbestmateriaal	Rookgaskanaal
Bindmiddel van asbestmateriaal	Cement
Gebondenheid op basis van bindmiddel	Hecht
Hoeveelheid (lengte - omtrek - dikte - aantal)	<ul style="list-style-type: none">• 5,00 m - 80,00 cm - 0,30 cm - 1 stuk
Totaal volume	0,012 m ³
Eenvoudig bereikbaar	Ja
Bevestigingswijze	<ul style="list-style-type: none">• Verlijmd, ingegoten, versmeerd
Identificatiemethode	Vaststelling zonder monstername
Destructieve handeling voor identificatie	Nee
Opmerking	De precieze lengte kan afwijken.

- Zorg voor een veilig beheer en verwijder dit asbestmateriaal wanneer het bij werken eenvoudig bereikbaar wordt. Controleer de toestand jaarlijks op wijzigingen.

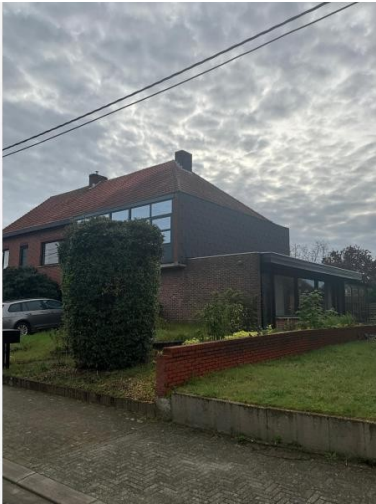
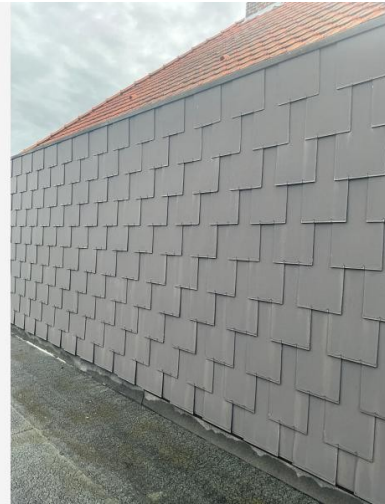
Het asbestmateriaal valt onder de mijlpaal van 2034.

Verwijderen

Verhoogd materiaalrisico en/of verhoogde kans op vezelvrijgave

Gebondenheid	Categorie 1: hechtgebonden in oorsprong
Asbestsoort (vezeltype)	Crocidoliet aanwezig
Asbestconcentratie	Laag (< 50%)
Afschermingsgraad van het gehele materiaal	Geheel of deels vrij aan de buitenlucht
Toestand van het materiaal	Matig beschadigd, matig verweerd

Beschrijving	Gevel met leien
Omgeving	Buiten
Primaire drager	Wand buitenschil
Asbestmateriaal	Dak- en gevelbekleding - Lei, shingle
Bindmiddel van asbestmateriaal	Cement
Gebondenheid op basis van bindmiddel	Hecht
Hoeveelheid (oppervlakte - aantal)	<ul style="list-style-type: none">• 30,00 m² - 1 stuk
Totale oppervlakte	30,00 m ²
Eenvoudig bereikbaar	Ja
Bevestigingswijze	<ul style="list-style-type: none">• Geklemd• Geschroefd
Identificatiemethode	Vaststelling zonder monsternamen
Destructieve handeling voor identificatie	Nee
Opmerking	De hoeveelheid is een schatting en kan afwijken van de werkelijke toestand.

- Verwijder dit asbestmateriaal zo snel mogelijk. Volg de toestand goed op.
- Hemelwater dat afspoelt van asbestcement daken of gevels kan asbestdeeltjes bevatten. Gebruik het enkel voor gesloten circuits (bv. spoelen toiletten). Reinig na het vervangen van het dak of de gevel de dakgoten en regenwaterput of -ton om asbesthoudend sediment of slib te verwijderen

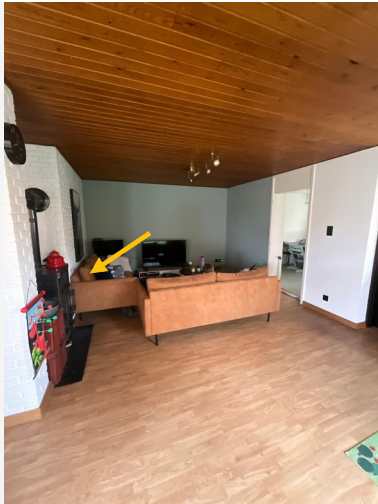
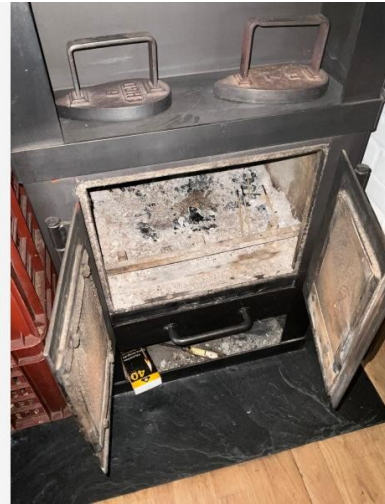
Het asbestmateriaal valt onder de mijlpaal van 2034.

Verwijderen

Eindbeoordeling materiaalrisico	Verhoogd materiaalrisico en/of verhoogde kans op vezelvrijgave
---------------------------------	--

Gebondenheid	Categorie 3: niet-hechtgebonden met weinig of geen matrix
Asbestsoort (vezeltype)	Alleen chrysotiel
Asbestconcentratie	Hoog ($\geq 50\%$)
Afschermingsgraad van het gehele materiaal	Niet stootvaste afscherming
Toestand van het materiaal	Matig beschadigd, matig verweerd

#	Type	Referentie	Resultaat
3.1	Puntmonster	MM3	Chrysotiel

Beschrijving	Kachelkoord
Omgeving	Binnen

Primaire drager	Ruimteverwarming
Asbestmateriaal	Koord, lint, band, strip
Bindmiddel van asbestmateriaal	Weinig of geen bindmiddel (textiel, bevolking, ...)
Gebondenheid op basis van bindmiddel	Niet-hechtgebonden
Hoeveelheid (lengte - omtrek - aantal)	<ul style="list-style-type: none"> • 2,00 m - 3,00 cm - 1 stuk
Totale oppervlakte	0,06 m ²
Eenvoudig bereikbaar	Ja
Bevestigingswijze	<ul style="list-style-type: none"> • Geklemd • Verlijmd, ingegoten, versmeerd
Identificatiemethode	Vaststelling met monsternamen
Destructieve handeling voor identificatie	Nee
Opmerking	De hoeveelheid is een schatting.

- Verwijder dit asbestmateriaal zo snel mogelijk. Volg de toestand goed op.

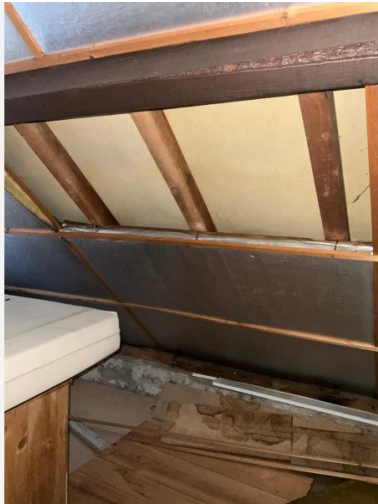
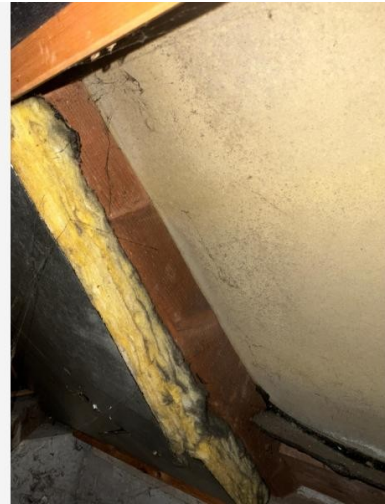
Het asbestmateriaal valt onder de mijlpaal van 2040.

Zorgvuldig beheren

Zeer laag materiaalrisico en/of zeer lage kans op vezelvrijgave

Opmerking	Afscherming a.d.h.v. isolatie. Op 2 plaatsen is een stuk isolatie losgekomen.
-----------	--

Gebondenheid	Categorie 1: hechtgebonden in oorsprong
Asbestsoort (vezeltype)	Crocidoliet aanwezig
Asbestconcentratie	Laag (< 50%)
Afschermingsgraad van het gehele materiaal	Niet stootvaste afscherming
Toestand van het materiaal	Onbeschadigd, niet verweerd

Beschrijving	Onderdak type Menuiserite
Omgeving	Binnen
Primaire drager	Schuin dak
Asbestmateriaal	Plaat, paneel, tablet - Type Menuiserite
Bindmiddel van asbestmateriaal	Cement
Gebondenheid op basis van bindmiddel	Hecht
Hoeveelheid (oppervlakte - dikte - aantal)	• 100,00 m ² - 0,30 cm - 1 stuk
Totaal volume	0,30 m ³
Eenvoudig bereikbaar	Ja
Bevestigingswijze	• Geklemd
Identificatiemethode	Vaststelling zonder monstername
Destructieve handeling voor identificatie	Nee

- Zorg voor een veilig beheer en verwijder dit asbestmateriaal wanneer het bij werken eenvoudig bereikbaar wordt. Controleer de toestand jaarlijks op wijzigingen.

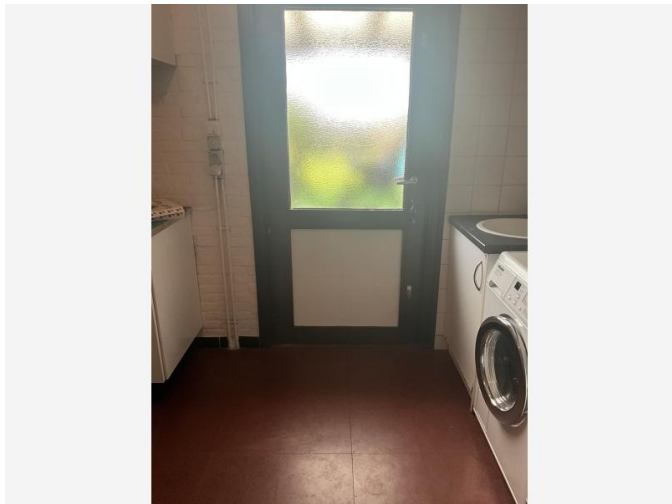
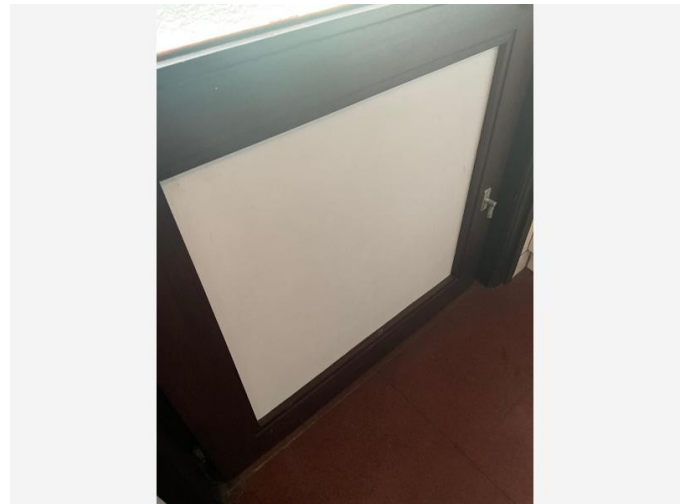
Het asbestmateriaal valt onder de mijlpaal van 2040.

Zorgvuldig beheren

Eindbeoordeling materiaalisico	Laag materiaalisico en/of verlaagde kans op vezelvrijgave
--------------------------------	---

Gebondenheid	Categorie 1: hechtgebonden in oorsprong
Asbestsoort (vezeltype)	Crocidoliet aanwezig
Asbestconcentratie	Laag (< 50%)

Afschermingsgraad van het gehele materiaal	Geheel of deels (ook) vrij aan de binnenlucht
Toestand van het materiaal	Onbeschadigd, niet verweerd

Beschrijving	Glasal deurpaneel
Omgeving	Buiten
Primaire drager	Wandopening verticaal (raam, deur, ...)
Asbestmateriaal	Plaat, paneel, tablet - Geëmailleerd, type Glasal
Bindmiddel van asbestmateriaal	Cement
Gebondenheid op basis van bindmiddel	Hecht
Hoeveelheid (oppervlakte - dikte - aantal)	<ul style="list-style-type: none"> • 3,00 m² - 0,30 cm - 1 stuk
Totaal volume	0,009 m ³
Eenvoudig bereikbaar	Ja
Bevestigingswijze	<ul style="list-style-type: none"> • Geklemd
Identificatiemethode	Vaststelling zonder monsternamen
Destructieve handeling voor identificatie	Nee
Opmerking	<p>De hoeveelheid is een schatting en kan afwijken van de werkelijke toestand.</p> <p>Zowel in voor- als achterdeur.</p>

- Zorg voor een veilig beheer en verwijder dit asbestmateriaal wanneer het bij werken eenvoudig bereikbaar wordt. Controleer de toestand jaarlijks op wijzigingen.

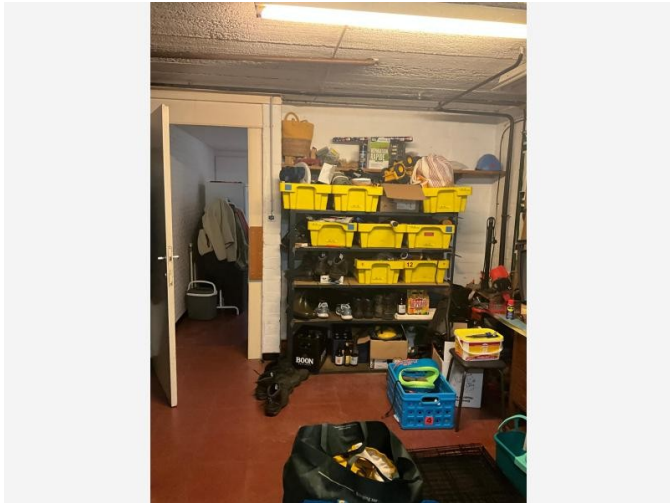
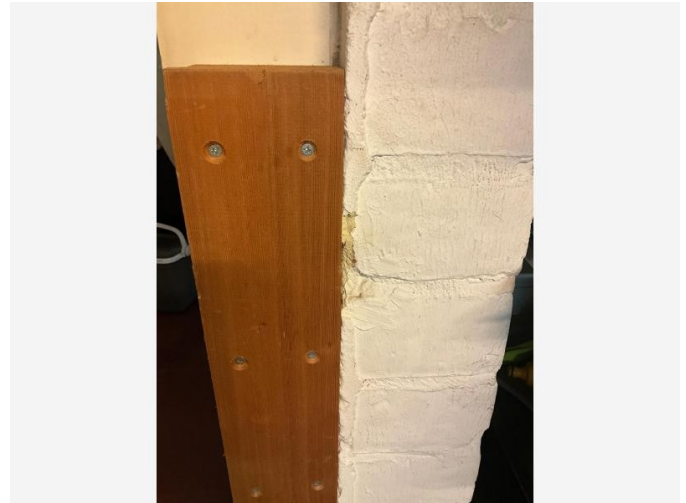
Fiche 6: Pleisterwerk wanden

Geen asbest

#	Type	Referentie	Resultaat
6.1	Mengmonster	MM1	Geen asbest

Beschrijving	Pleisterwerk wanden
Omgeving	Binnen
Primaire drager	Binnenwand

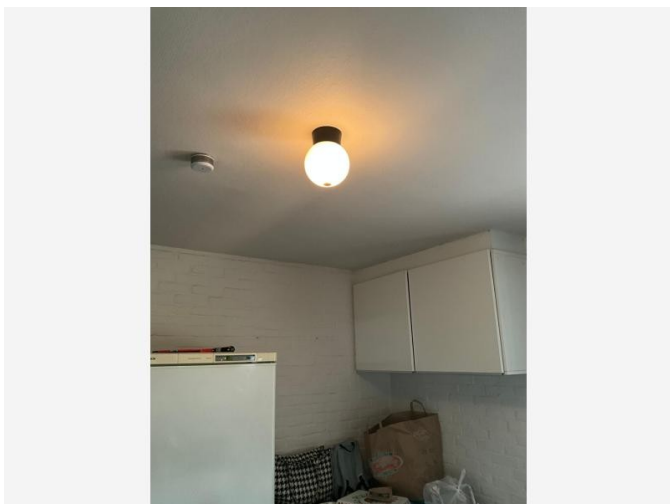
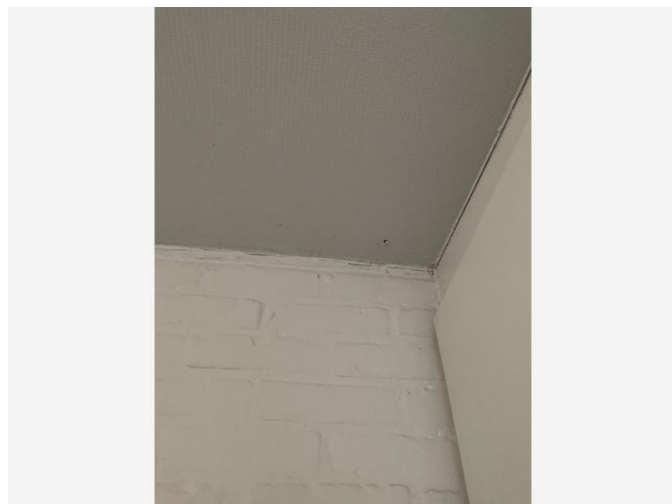
Geen asbest

#	Type	Referentie	Resultaat
7.1	Mengmonster	MM2	Geen asbest

Beschrijving	Pleisterwerk plafonds
Omgeving	Binnen
Primaire drager	Plafond

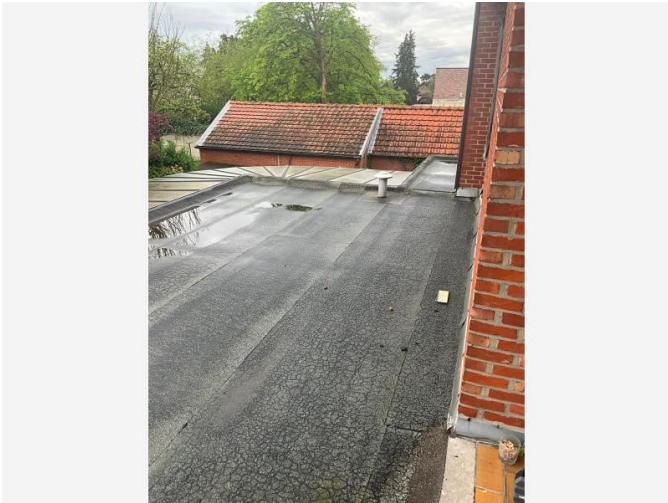
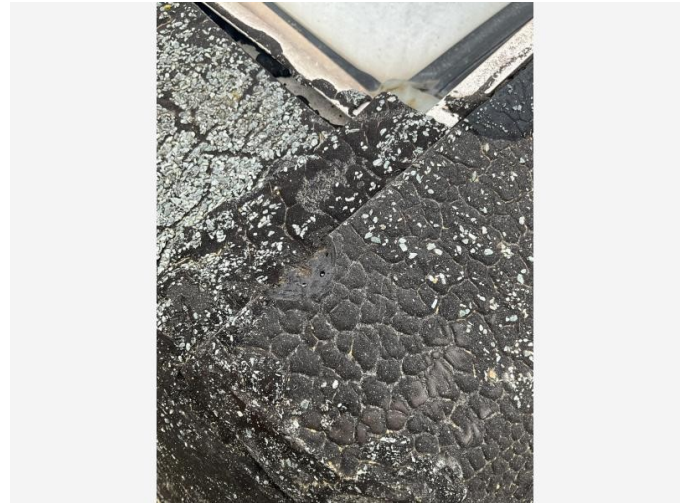
Fiche 8: Roofing

Geen asbest

#	Type	Referentie	Resultaat
8.1	Puntmonster	MM4	Geen asbest

Beschrijving	Roofing
Omgeving	Buiten
Primaire drager	Plat dak
Bindmiddel van materiaal	Bitumen (roofing, teer, asfalt)
