Asbestinventarisatetest

Sluis 270, 2400 Mol

Attestnummer : 20240417-000163.000

Uitgegeven op : 17.04.2024

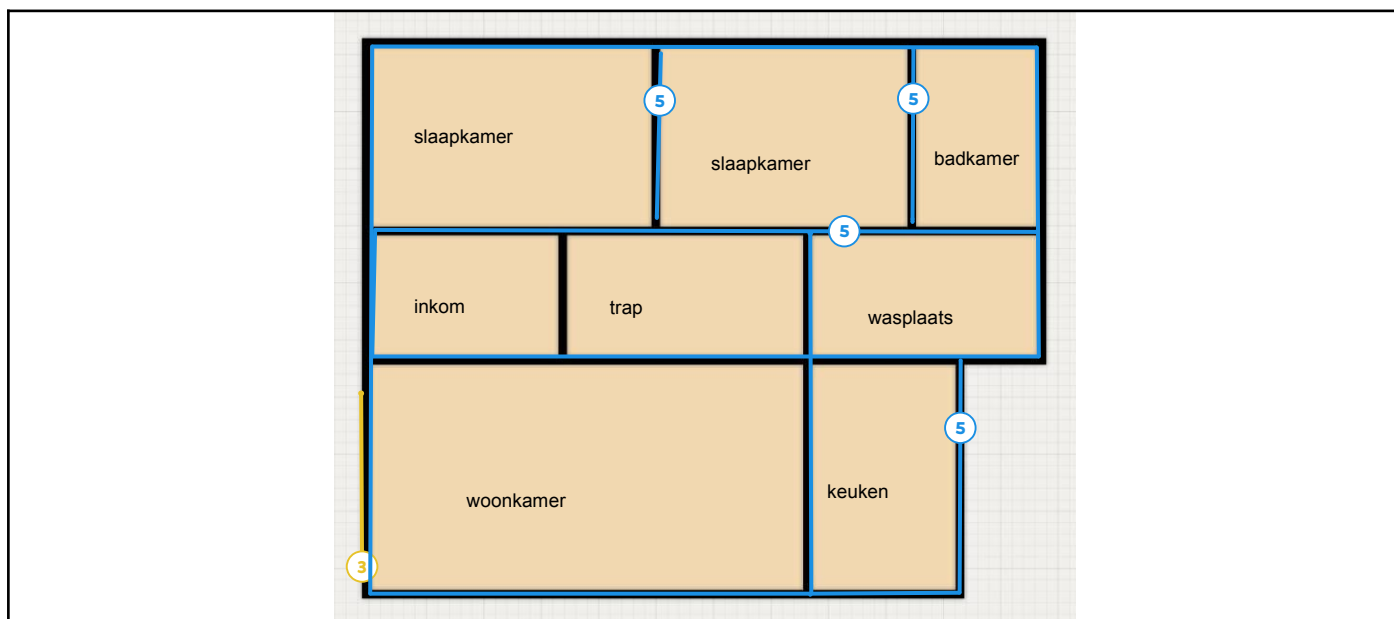
Plan 1.1: Gelijkvloers

Beschrijving	Type	Actie
3. Vensterbank buiten	Asbestmateriaal	Zorgvuldig beheren
5. Pleisterwerk wanden	Geen asbest	-

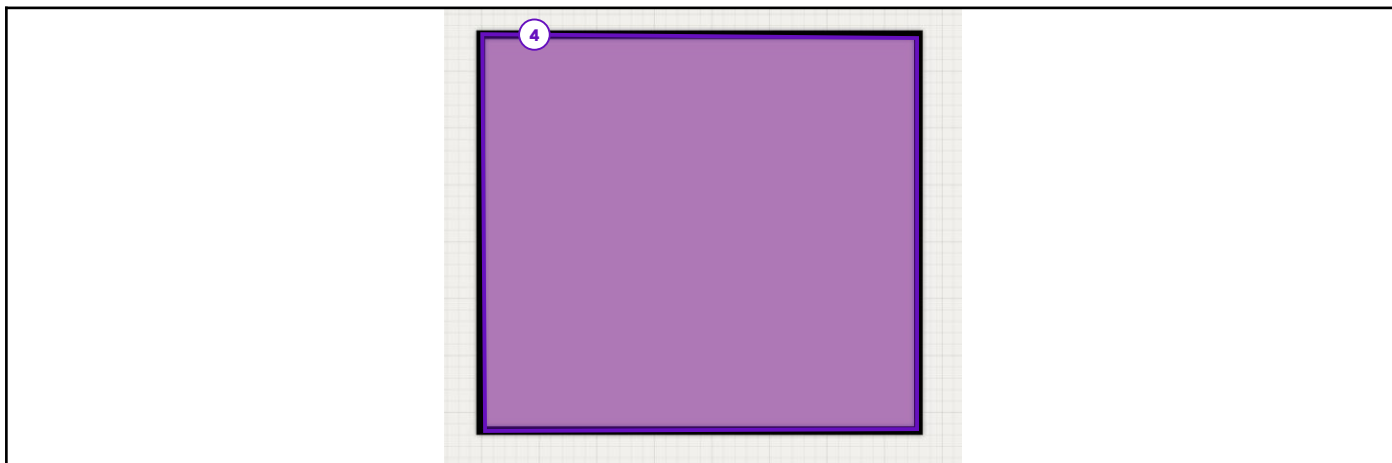
Plan 1.3: Kelder

Beschrijving	Type	Actie
4. Volle kelder	Beperking	-

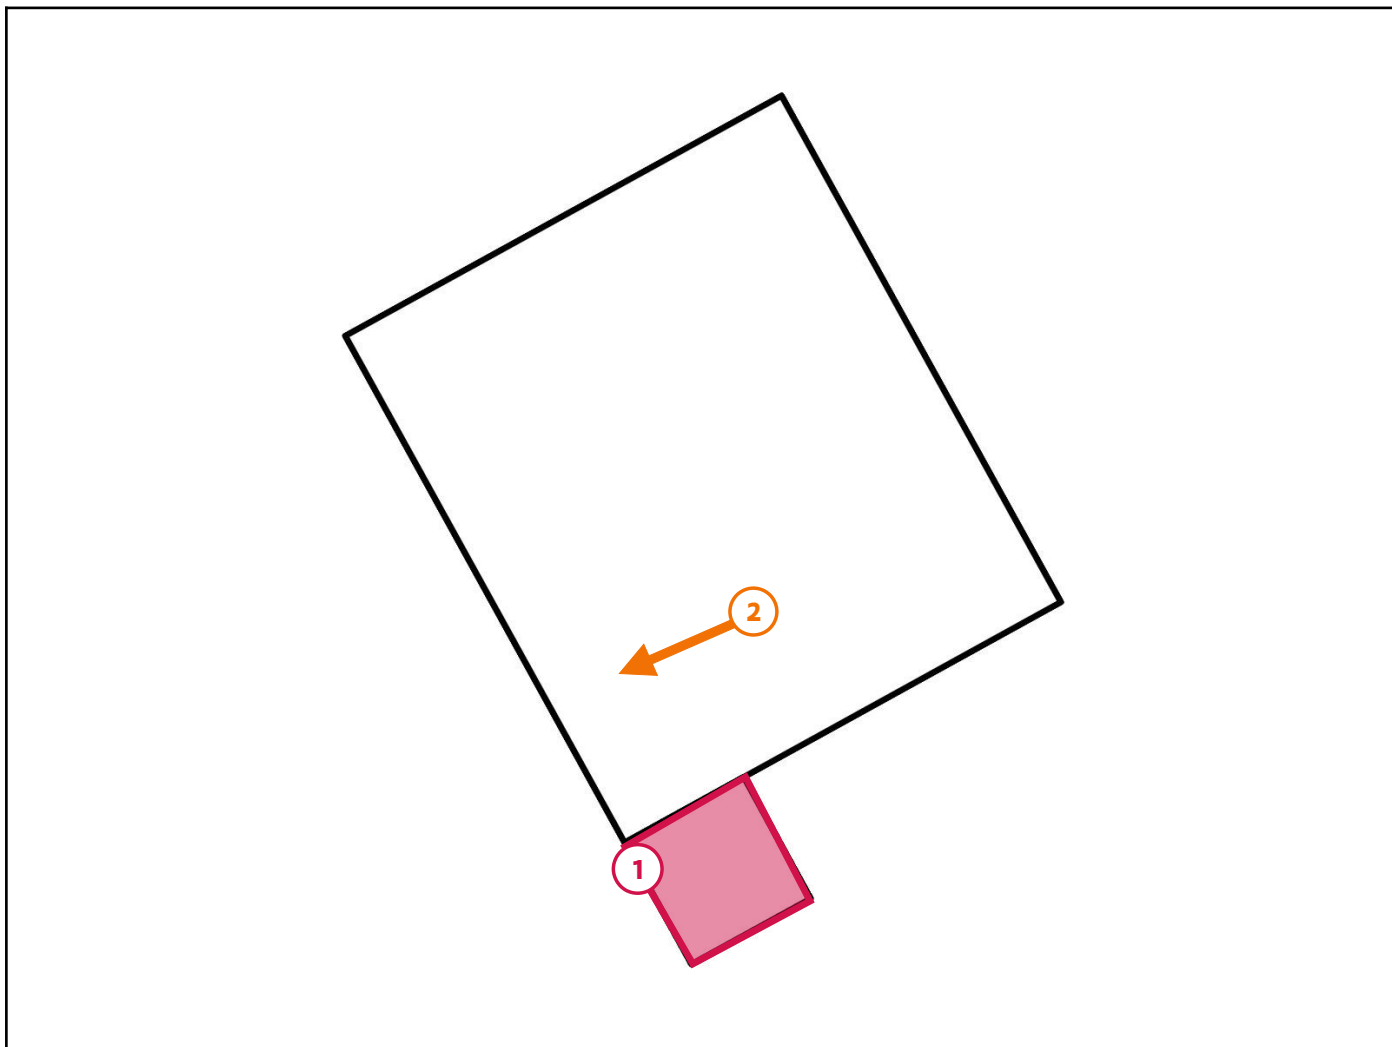
Plan 1.4: Dak

Beschrijving	Type	Actie
1. Dak bestaande uit golfplaten	Asbestmateriaal	Dringend verwijderen
2. Schouw	Asbestmateriaal	Verwijderen

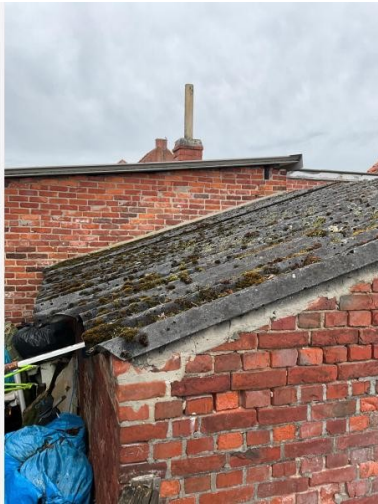
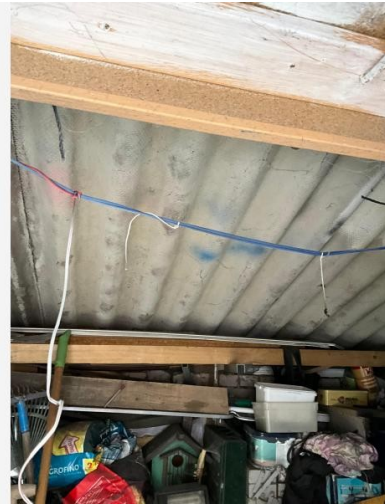
Eindbeoordeling materiaalrisico	Hoog materiaalrisico en/of hoge kans op vezelvrijgave
---------------------------------	---

Gebondenheid	Categorie 1: hechtgebonden in oorsprong
Asbestsoort (vezeltype)	Crocidoliet aanwezig
Asbestconcentratie	Laag (< 50%)
Afschermingsgraad van het gehele materiaal	Geheel of deels (ook) vrij aan de binnenlucht
Toestand van het materiaal	Matig beschadigd, matig verweerd

Beschrijving	Dak bestaande uit golfplaten
Omgeving	Buiten
Primaire drager	Schuin dak
Asbestmateriaal	Dak- en gevelbekleding - Golfplaat
Bindmiddel van asbestmateriaal	Cement
Gebondenheid op basis van bindmiddel	Hecht
Hoeveelheid (oppervlakte - aantal)	<ul style="list-style-type: none">• 20,00 m² - 1 stuk
Totale oppervlakte	20,00 m ²
Eenvoudig bereikbaar	Ja
Bevestigingswijze	<ul style="list-style-type: none">• Geklemd• Geschroefd
Identificatiemethode	Vaststelling zonder monsternamen

Dringend verwijderen

- Verwijder dit asbestmateriaal zo snel mogelijk. Volg de toestand goed op.
- Hemelwater dat afspoelt van asbestcement daken of gevels kan asbestdeeltjes bevatten. Gebruik het enkel voor gesloten circuits (bv. spoelen toiletten). Reinig na het vervangen van het dak of de gevel de dakgoten en regenwaterput of -ton om asbesthoudend sediment of slib te verwijderen

- Eenvoudige handelingen: mag via doe-het-zelf of door werknemer(s) met opleidingsattest eenvoudige handelingen
Deze toepassing kan door een aannemer die over een opleidingsattest eenvoudige handelingen beschikt of door een particulier (doe-het-zelf), verwijderd worden indien er geen verhoogd risico op vrijgave van asbestvezels (max. concentratie 0,01 vezels/cm³ - CODEX Art. VI.3-54) ontstaat en de toepassing voorafgaand wordt gefixeerd/bevochtigd; de individuele elementen zonder machinale werktuigen en zonder breken of gooien een voor een losgemaakt worden; en ten slotte in gesloten verpakking weggevoerd worden naar een erkend afvalpunt (recyclagepark).

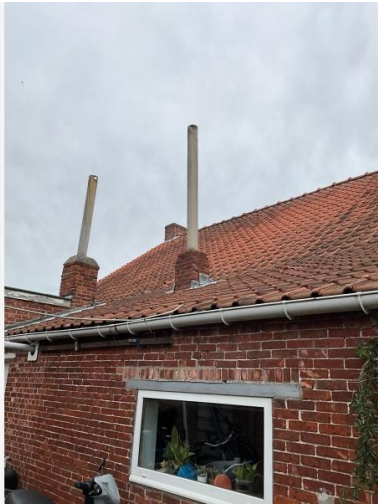
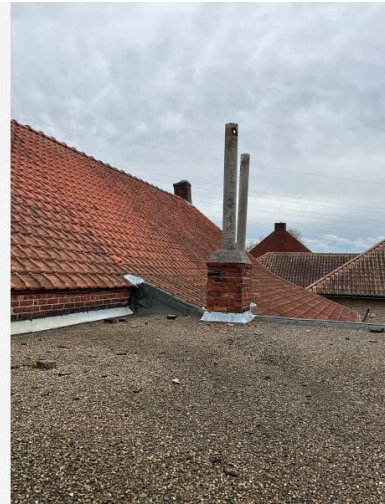
Eindbeoordeling materiaalrisico	Verhoogd materiaalrisico en/of verhoogde kans op vezelvrijgave
---------------------------------	--

Gebondenheid	Categorie 1: hechtgebonden in oorsprong
Asbestsoort (vezeltype)	Crocidoliet aanwezig
Asbestconcentratie	Laag (< 50%)
Afschermingsgraad van het gehele materiaal	Geheel of deels vrij aan de buitenlucht
Toestand van het materiaal	Matig beschadigd, matig verweerd

Beschrijving	Schouw
Omgeving	Buiten
Primaire drager	Schuin dak
Asbestmateriaal	Rookgaskanaal
Bindmiddel van asbestmateriaal	Cement
Gebondenheid op basis van bindmiddel	Hecht
Hoeveelheid (lengte - omtrek - dikte - aantal)	<ul style="list-style-type: none">• 1,00 m - 40,00 cm - 0,30 cm - 1 stuk
Totaal volume	0,001 m ³
Eenvoudig bereikbaar	Ja
Bevestigingswijze	<ul style="list-style-type: none">• Verlijmd, ingegoten, versmeerd
Identificatiemethode	Vaststelling zonder monsternamen
Destructieve handeling voor identificatie	Nee
Opmerking	De precieze lengte kan afwijken.

Verwijderen

- Zorg voor een veilig beheer en verwijder dit asbestmateriaal wanneer het bij werken eenvoudig bereikbaar wordt. Controleer de toestand jaarlijks op wijzigingen.

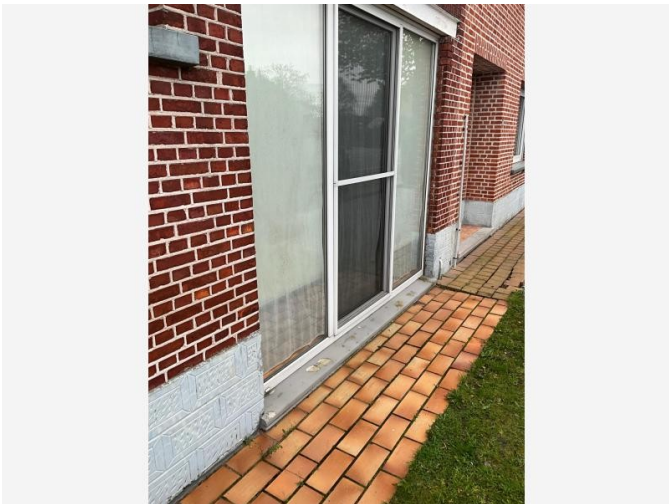
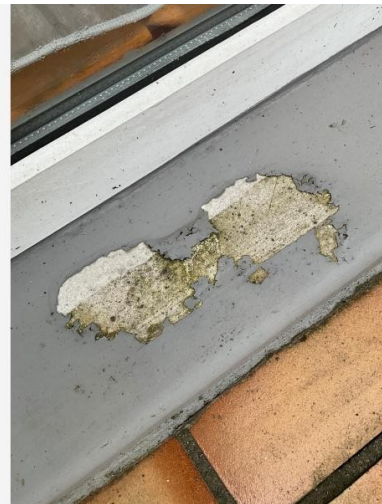
Laag materiaalrisico en/of verlaagde kans op vezelvrijgave

Gebondenheid	Categorie 1: hechtgebonden in oorsprong
Asbestsoort (vezeltype)	Crocidoliet aanwezig
Asbestconcentratie	Laag (< 50%)
Afschermingsgraad van het gehele materiaal	Geheel of deels vrij aan de buitenlucht
Toestand van het materiaal	Licht beschadigd, licht verweerd. Intact materiaal type Pical – asbestboard of categorie III 'gebondenheid'

Beschrijving	Vensterbank buiten
Omgeving	Buiten
Primaire drager	Wandopening verticaal (raam, deur, ...)
Asbestmateriaal	Plaat, paneel, tablet - Generiek
Bindmiddel van asbestmateriaal	Cement
Gebondenheid op basis van bindmiddel	Hecht
Hoeveelheid (oppervlakte - dikte - aantal)	• 0,80 m ² - 4,00 cm - 1 stuk
Totaal volume	0,032 m ³
Eenvoudig bereikbaar	Ja
Bevestigingswijze	• Verlijmd, ingegoten, versmeerd
Identificatiemethode	Vaststelling zonder monsternamen
Destructieve handeling voor identificatie	Nee
Opmerking	De hoeveelheid is een schatting en kan afwijken van de werkelijke toestand.

Zorgvuldig beheren

- Zorg voor een veilig beheer en verwijder dit asbestmateriaal wanneer het bij werken eenvoudig bereikbaar wordt. Controleer de toestand jaarlijks op wijzigingen.

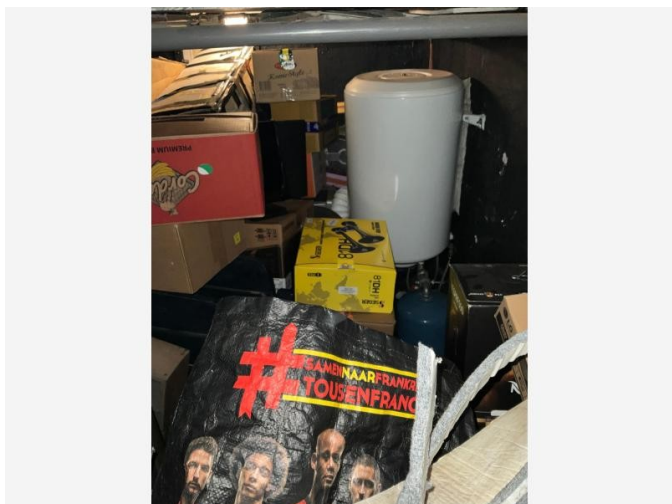
Tijdelijke beperking

Reden: Materiaal in opslag

Uitleg van de asbestdeskundige: Kelder volledig vol met materiaal.

Doorgang/inspectie niet mogelijk binnen korte termijn.

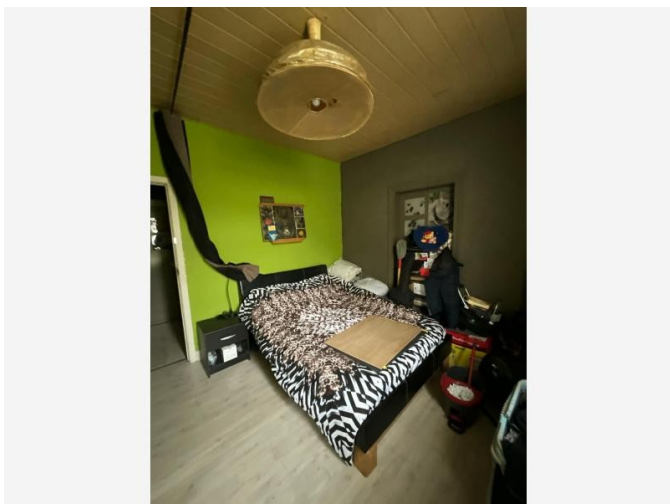
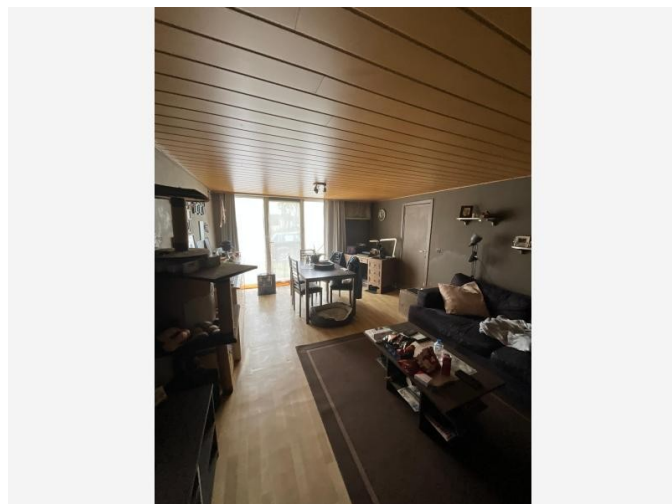
Geen asbest

Beschrijving	Pleisterwerk wanden
Omgeving	Binnen
Primaire drager	Binnenwand
Bindmiddel van materiaal	Gips - kalk
Gebondenheid op basis van bindmiddel	Niet-hechtgebonden
Hoeveelheid (oppervlakte - dikte - aantal)	● 100,00 m ² - 1,00 cm - 1 stuk
Totaal volume	1,00 m ³

Identificatiemethode	Vaststelling met bewijsdocument, zonder monstername
Destructieve handeling voor identificatie	Nee
Opmerking	Extrapolatie van stalen uit Sluis 268 Mol Aanhorig gebouw. Pleisterwerk plafond niet aanwezig.
