Asbestinventarisatetest

Sluis 268, 2400 Mol

Attestnummer : 20240417-000155.000

Uitgegeven op : 17.04.2024

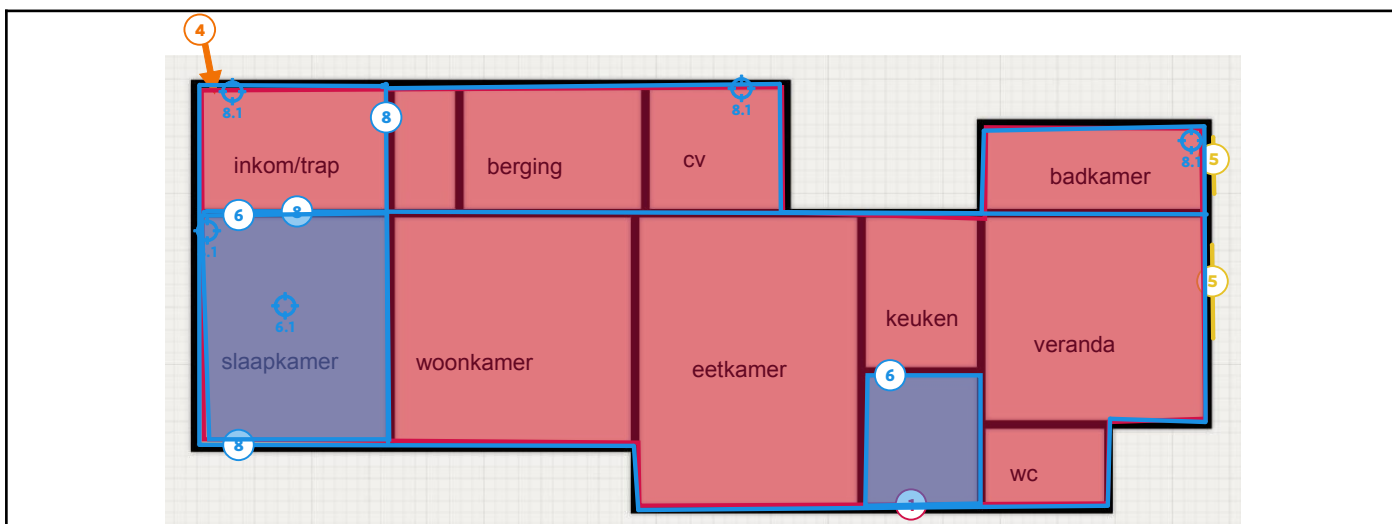
Plan 1.1: Gelijkvloers

Beschrijving	Type	Actie
1. Vloerzeil	Asbestmateriaal	Dringend verwijderen
4. Bakeliet schakelaars/stopcontacten	Asbestmateriaal	Verwijderen
5. Vensterbank buiten	Asbestmateriaal	Zorgvuldig beheren
6. Pleisterwerk plafonds	Geen asbest	-
6.1 Code: MM2	Mengmonster	-
8. Pleisterwerk wanden	Geen asbest	-
8.1 Code: MM1	Mengmonster	-

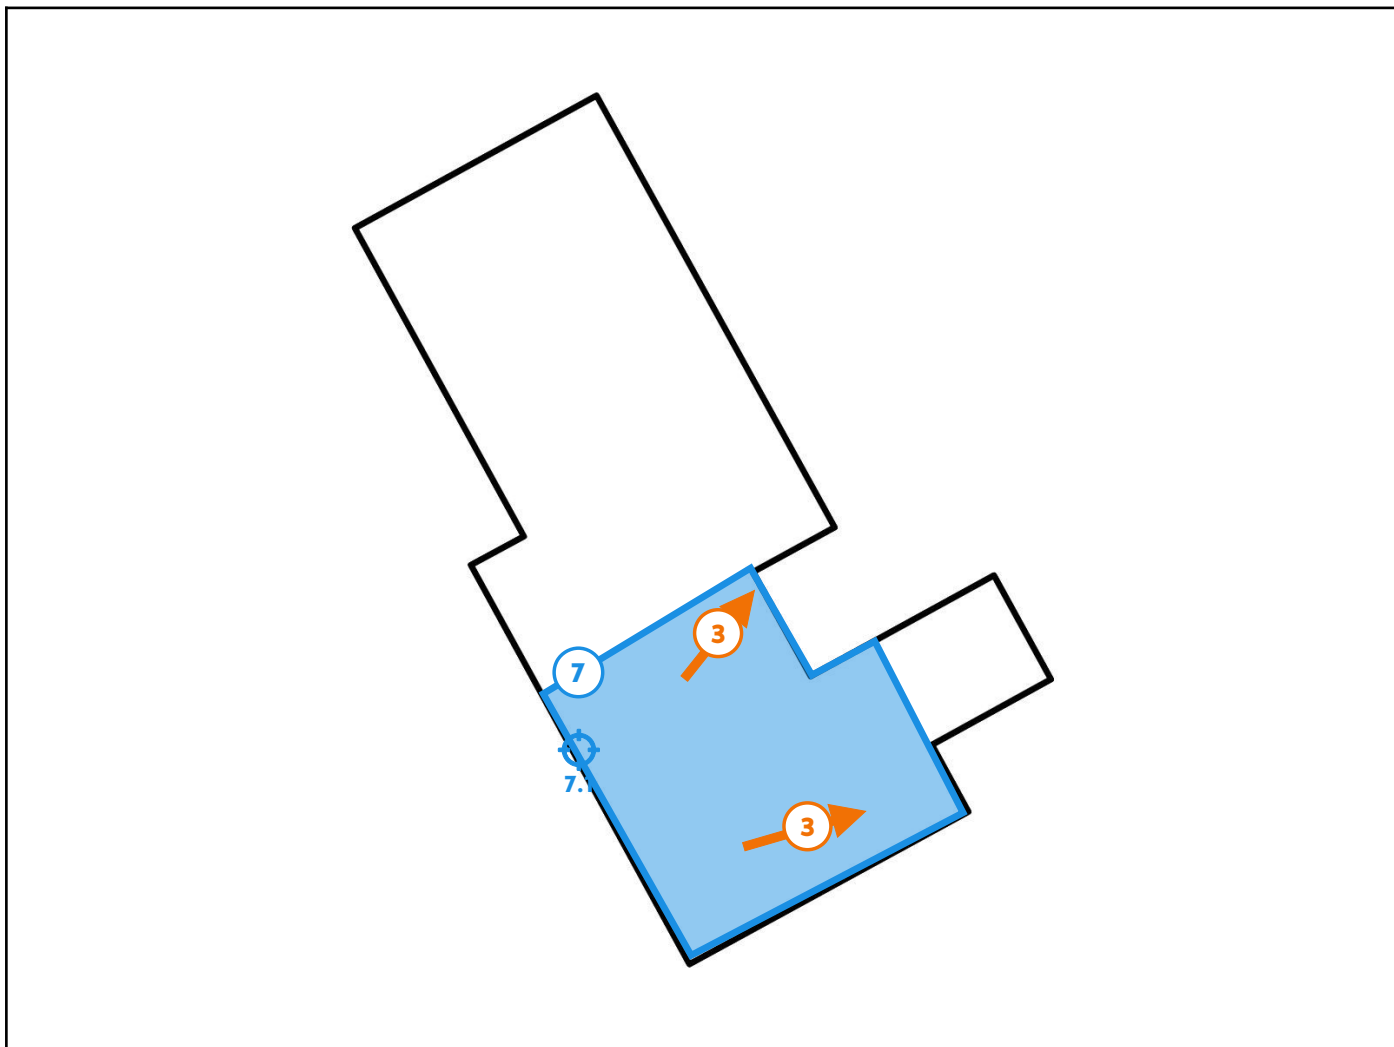
Plan 1.3: Dak

Beschrijving	Type	Actie
3. Schouw	Asbestmateriaal	Verwijderen
7. Roofing	Geen asbest	-
7.1 Code: MM3	Puntmonster	-

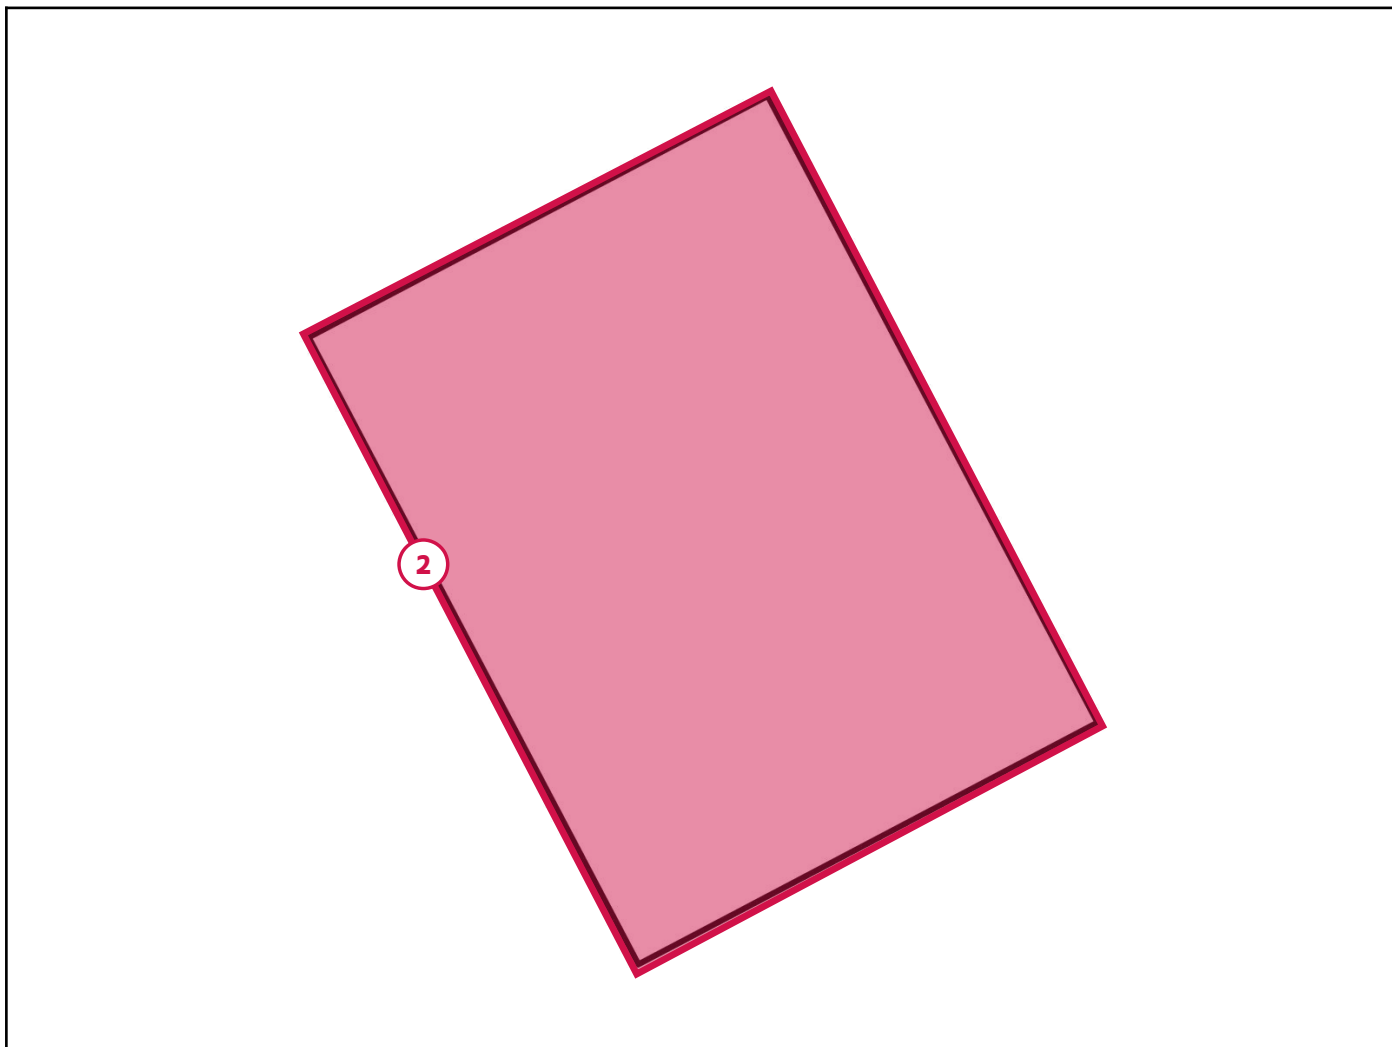
Plan 3.1: Bijgebouw plan

Beschrijving	Type	Actie
2. Dak bestaande uit golfplaten	Asbestmateriaal	Dringend verwijderen

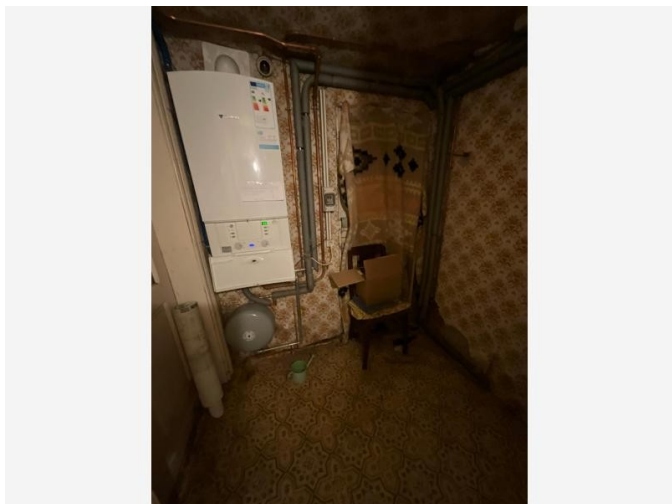
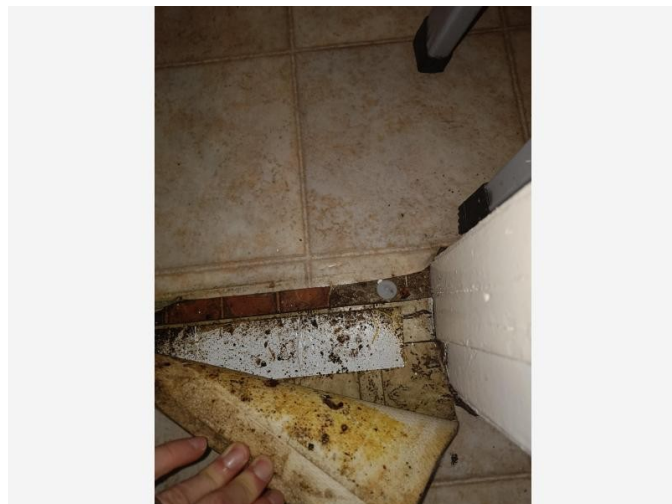
Eindbeoordeling materiaalrisico	Hoog materiaalrisico en/of hoge kans op vezelvrijgave
---------------------------------	---

Gebondenheid	Categorie 2: niet-hechtgebonden met matrix
Asbestsoort (vezeltype)	Crocidoliet aanwezig
Asbestconcentratie	Hoog ($\geq 50\%$)
Afschermingsgraad van het gehele materiaal	Geheel of deels (ook) vrij aan de binnenlucht
Toestand van het materiaal	Licht beschadigd, licht verweerd. Intact materiaal type Pical – asbestboard of categorie III 'gebondenheid'

Beschrijving	Vloerzeil
Omgeving	Binnen
Primaire drager	Vloer
Asbestmateriaal	Prefab - afwerking - Vloerzeil
Bindmiddel van asbestmateriaal	Karton - papier - viltachtig
Gebondenheid op basis van bindmiddel	Niet-hechtgebonden
Hoeveelheid (oppervlakte - aantal)	• 100,00 m ² - 1 stuk
Totale oppervlakte	100,00 m ²

Eenvoudig bereikbaar	Ja
Bevestigingswijze	<ul style="list-style-type: none"> • Verlijmd, ingegoten, versmeerd
Identificatiemethode	<p>Vaststelling zonder monstername</p> <p>Motivatie: Op vraag van de eigenaar-opdrachtgever werd geen monstername uitgevoerd</p>
Destructieve handeling voor identificatie	Nee
Opmerking	<p>Vloerzeil werd vastgesteld in meerdere kamers. In de woonkamer werd niet-asbestverdacht verdacht vloerzeil vastgesteld. Hieronder is er echter nog een laag asbesthoudend vloerzeil vast te stellen.</p> <p>De hoeveelheid is een schatting en kan afwijken van de werkelijke toestand. Voor een werkelijke inschatting dient eerst het flexibel, niet-asbesthoudend vloerzeil verwijderd worden.</p>

Dringend verwijderen

- Zorg voor een veilig beheer en verwijder dit asbestmateriaal wanneer het bij werken eenvoudig bereikbaar wordt. Controleer de toestand jaarlijks op wijzigingen.

- Hermetische zone (erkend asbestverwijderaar)
Deze toepassing kan enkel door een erkende asbestverwijderaar via de methodiek van hermetische zone verwijderd worden omdat verwijdering via de methodiek van eenvoudige handelingen en/of couveusezakmethode niet mogelijk is; en er automatisch een verhoogd risico op vrijgave van asbestvezels (max. concentratie 0,01 vezels/cm - CODEX Art. VI.3-54) ontstaat. (Bron: CODEX - Art. VI.3-61.- par 1.)

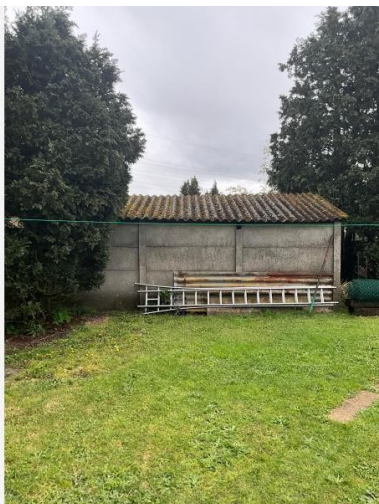
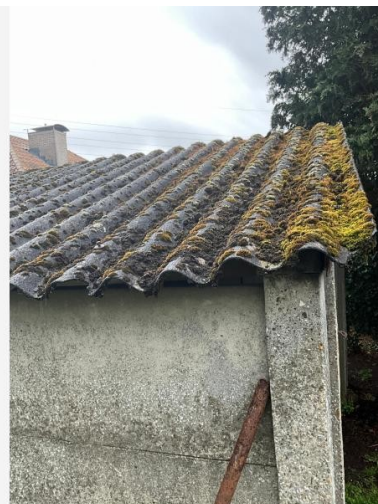
Eindbeoordeling materiaalrisico	Hoog materiaalrisico en/of hoge kans op vezelvrijgave
---------------------------------	---

Gebondenheid	Categorie 1: hechtgebonden in oorsprong
Asbestsoort (vezeltype)	Crocidoliet aanwezig
Asbestconcentratie	Laag (< 50%)
Afschermingsgraad van het gehele materiaal	Geheel of deels (ook) vrij aan de binnenlucht
Toestand van het materiaal	Zwaar beschadigd, zwaar verweerd

Beschrijving	Dak bestaande uit golfplaten
Omgeving	Buiten
Primaire drager	Schuin dak
Asbestmateriaal	Dak- en gevelbekleding - Golfplaat
Bindmiddel van asbestmateriaal	Cement
Gebondenheid op basis van bindmiddel	Hecht
Hoeveelheid (oppervlakte - aantal)	<ul style="list-style-type: none">• 40,00 m² - 1 stuk
Totale oppervlakte	40,00 m ²
Eenvoudig bereikbaar	Ja
Bevestigingswijze	<ul style="list-style-type: none">• Geklemd• Geschroefd
Identificatiemethode	Vaststelling zonder monsternamen

Dringend verwijderen

- Verwijder dit asbestmateriaal zo snel mogelijk. Volg de toestand goed op.
- Hemelwater dat afspoelt van asbestcement daken of gevels kan asbestdeeltjes bevatten. Gebruik het enkel voor gesloten circuits (bv. spoelen toiletten). Reinig na het vervangen van het dak of de gevel de dakgoten en regenwaterput of -ton om asbesthoudend sediment of slib te verwijderen

- Eenvoudige handelingen: mag via doe-het-zelf of door werknemer(s) met opleidingsattest eenvoudige handelingen
Deze toepassing kan door een aannemer die over een opleidingsattest eenvoudige handelingen beschikt of door een particulier (doe-het-zelf), verwijderd worden indien er geen verhoogd risico op vrijgave van asbestvezels (max. concentratie 0,01 vezels/cm³ - CODEX Art. VI.3-54) ontstaat en de toepassing voorafgaand wordt gefixeerd/bevochtigd; de individuele elementen zonder machinale werktuigen en zonder breken of gooien een voor een losgemaakt worden; en ten slotte in gesloten verpakking weggevoerd worden naar een erkend afvalpunt (recyclagepark).

Deze toepassing kan enkel door een erkende asbestverwijderaar verwijderd worden omdat er hier automatisch een verhoogd risico op vrijgave van asbestvezels (max. concentratie 0,01 vezels/cm³ - CODEX - Art. VI.3-54) ontstaat. (Bron: VLAREM II: 6.4.0.1 par1, par2 en par3). Een erkend asbestverwijderaar moet ingeschakeld worden voor deze toepassingen die niet (kunnen) worden verwijderd door de couveuzemethode, door hermetische zone of door de materialen beschreven in Vlare II, art. 6.4.0.1 par2. (Bron: Leidraad bij het Inspectieprotocol)

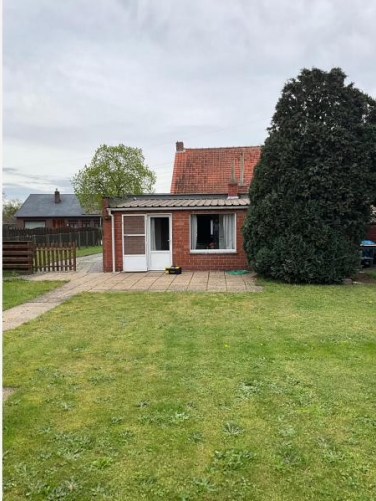
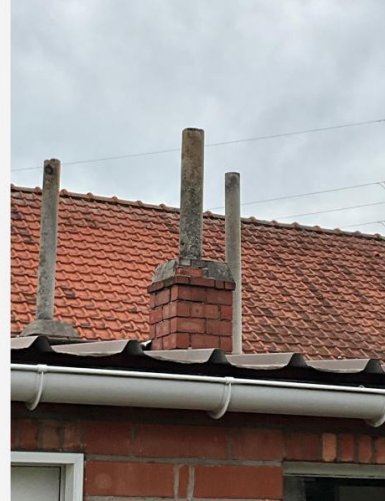
Eindbeoordeling materiaalrisico	Verhoogd materiaalrisico en/of verhoogde kans op vezelvrijgave
---------------------------------	--

Gebondenheid	Categorie 1: hechtgebonden in oorsprong
Asbestsoort (vezeltype)	Crocidoliet aanwezig
Asbestconcentratie	Laag (< 50%)
Afschermingsgraad van het gehele materiaal	Geheel of deels vrij aan de buitenlucht
Toestand van het materiaal	Matig beschadigd, matig verweerd

Beschrijving	Schouw
Omgeving	Buiten
Primaire drager	Schuin dak
Asbestmateriaal	Rookgaskanaal
Bindmiddel van asbestmateriaal	Cement
Gebondenheid op basis van bindmiddel	Hecht
Hoeveelheid (lengte - omtrek - dikte - aantal)	<ul style="list-style-type: none">• 2,00 m - 40,00 cm - 0,30 cm - 1 stuk
Totaal volume	0,002 m ³
Eenvoudig bereikbaar	Ja
Bevestigingswijze	<ul style="list-style-type: none">• Verlijmd, ingegoten, versmeerd
Identificatiemethode	Vaststelling zonder monsternamen
Destructieve handeling voor identificatie	Nee
Opmerking	De precieze lengte kan afwijken.

Verwijderen

- Zorg voor een veilig beheer en verwijder dit asbestmateriaal wanneer het bij werken eenvoudig bereikbaar wordt. Controleer de toestand jaarlijks op wijzigingen.

- Eenvoudige handelingen: mag via doe-het-zelf of door werknemer(s) met opleidingsattest eenvoudige handelingen
Deze toepassing kan door een aannemer die over een opleidingsattest eenvoudige handelingen beschikt of door een particulier (doe-het-zelf), verwijderd worden indien er geen verhoogd risico op vrijgave van asbestvezels (max. concentratie 0,01 vezels/cm³ - CODEX Art. VI.3-54) ontstaat en de toepassing voorafgaand wordt gefixeerd/bevochtigd; de individuele elementen zonder machinale werktuigen en zonder breken of gooien een voor een losgemaakt worden; en ten slotte in gesloten verpakking weggevoerd worden naar een erkend afvalpunt (recyclagepark).

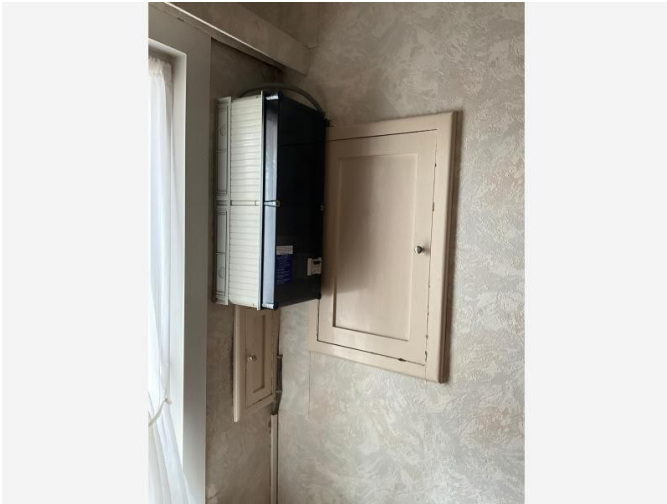
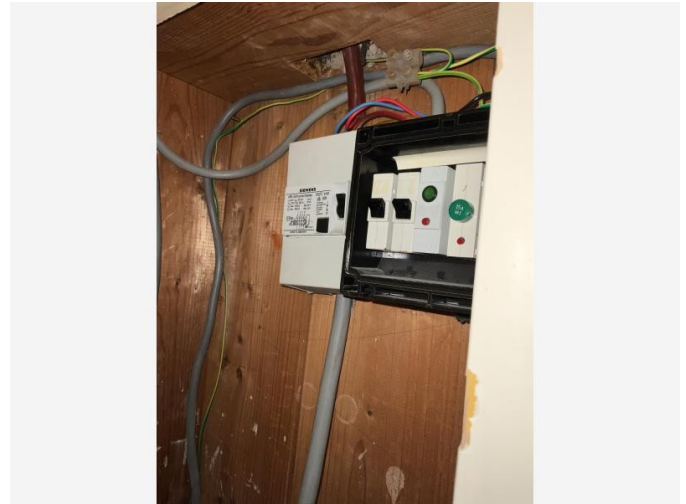
Eindbeoordeling materiaalrisico	Verhoogd materiaalrisico en/of verhoogde kans op vezelvrijgave
---------------------------------	--

Gebondenheid	Categorie 1: hechtgebonden in oorsprong
Asbestsoort (vezeltype)	Crocidoliet aanwezig
Asbestconcentratie	Laag (< 50%)
Afschermingsgraad van het gehele materiaal	Geheel of deels (ook) vrij aan de binnenlucht
Toestand van het materiaal	Licht beschadigd, licht verweerd. Intact materiaal type Pical – asbestboard of categorie III 'gebondenheid'

Beschrijving	Bakeliet schakelaars/stopcontacten
Omgeving	Binnen
Primaire drager	Communicatie en elektrische infrastructuur en uitrusting
Asbestmateriaal	Plaat, paneel, tablet - Type Bakeliet

Bindmiddel van asbestmateriaal	Kunststof of -hars
Gebondenheid op basis van bindmiddel	Hecht
Hoeveelheid (oppervlakte - dikte - aantal)	• 0,10 m ² - 1,00 cm - 1 stuk
Totaal volume	0,001 m ³
Eenvoudig bereikbaar	Ja
Bevestigingswijze	• Geschroefd
Identificatiemethode	Vaststelling zonder monstername
Destructieve handeling voor identificatie	Nee
Opmerking	De hoeveelheid is een schatting

Verwijderen

- Zorg voor een veilig beheer en verwijder dit asbestmateriaal wanneer het bij werken eenvoudig bereikbaar wordt. Controleer de toestand jaarlijks op wijzigingen.

- Eenvoudige handelingen: mag via doe-het-zelf of door werknemer(s) met opleidingsattest eenvoudige handelingen
Deze toepassing kan door een aannemer die over een opleidingsattest eenvoudige handelingen beschikt of door een particulier (doe-het-zelf), verwijderd worden indien er geen verhoogd risico op vrijgave van asbestvezels (max. concentratie 0,01 vezels/cm³ - CODEX Art. VI.3-54) ontstaat en de toepassing voorafgaand wordt gefixeerd/bevochtigd; de individuele elementen zonder machinale werktuigen en zonder breken of gooien een voor een losgemaakt worden; en ten slotte in gesloten verpakking weggevoerd worden naar een erkend afvalpunt (recyclagepark).

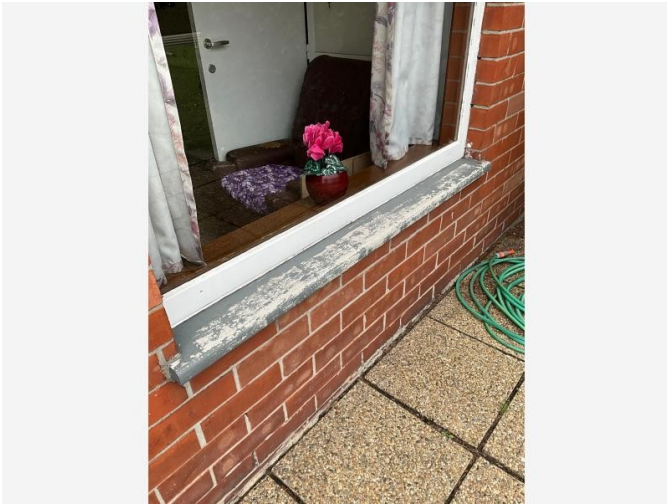
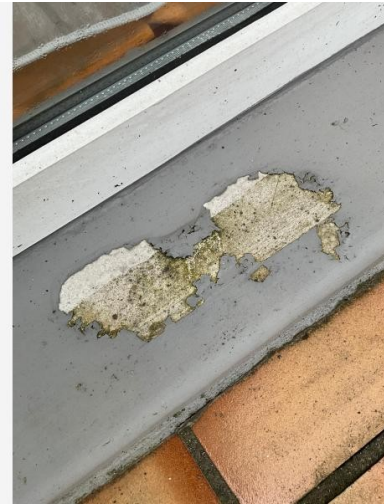
Laag materiaalrisico en/of verlaagde kans op vezelvrijgave

Gebondenheid	Categorie 1: hechtgebonden in oorsprong
Asbestsoort (vezeltype)	Crocidoliet aanwezig
Asbestconcentratie	Laag (< 50%)
Afschermingsgraad van het gehele materiaal	Geheel of deels vrij aan de buitenlucht
Toestand van het materiaal	Licht beschadigd, licht verweerd. Intact materiaal type Pical – asbestboard of categorie III 'gebondenheid'

Beschrijving	Vensterbank buiten
Omgeving	Buiten
Primaire drager	Wandopening verticaal (raam, deur, ...)
Asbestmateriaal	Plaat, paneel, tablet - Generiek
Bindmiddel van asbestmateriaal	Cement
Gebondenheid op basis van bindmiddel	Hecht
Hoeveelheid (oppervlakte - dikte - aantal)	• 0,80 m ² - 4,00 cm - 1 stuk
Totaal volume	0,032 m ³
Eenvoudig bereikbaar	Ja
Bevestigingswijze	• Verlijmd, ingegoten, versmeerd
Identificatiemethode	Vaststelling zonder monsternamen
Destructieve handeling voor identificatie	Nee
Opmerking	De hoeveelheid is een schatting en kan afwijken van de werkelijke toestand.

Zorgvuldig beheren

- Zorg voor een veilig beheer en verwijder dit asbestmateriaal wanneer het bij werken eenvoudig bereikbaar wordt. Controleer de toestand jaarlijks op wijzigingen.

- Eenvoudige handelingen: mag via doe-het-zelf of door werknemer(s) met opleidingsattest eenvoudige handelingen
Deze toepassing kan door een aannemer die over een opleidingsattest eenvoudige handelingen beschikt of door een particulier (doe-het-zelf), verwijderd worden indien er geen verhoogd risico op vrijgave van asbestvezels (max. concentratie 0,01 vezels/cm³ - CODEX Art. VI.3-54) ontstaat en de toepassing voorafgaand wordt gefixeerd/bevochtigd; de individuele elementen zonder machinale werktuigen en zonder breken of gooien een voor een losgemaakt worden; en ten slotte in gesloten verpakking weggevoerd worden naar een erkend afvalpunt (recyclagepark).

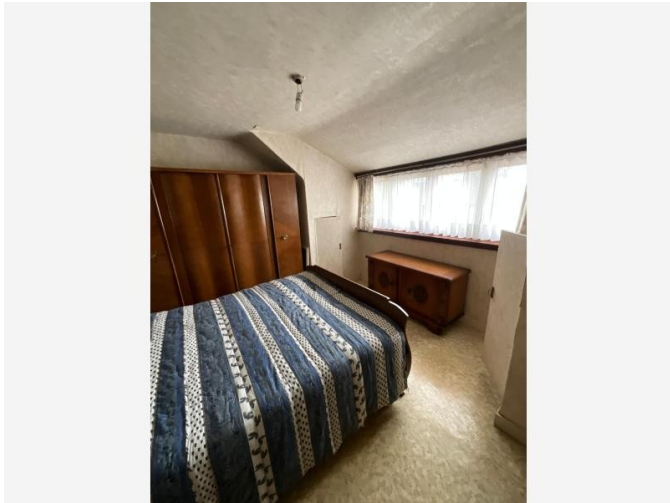
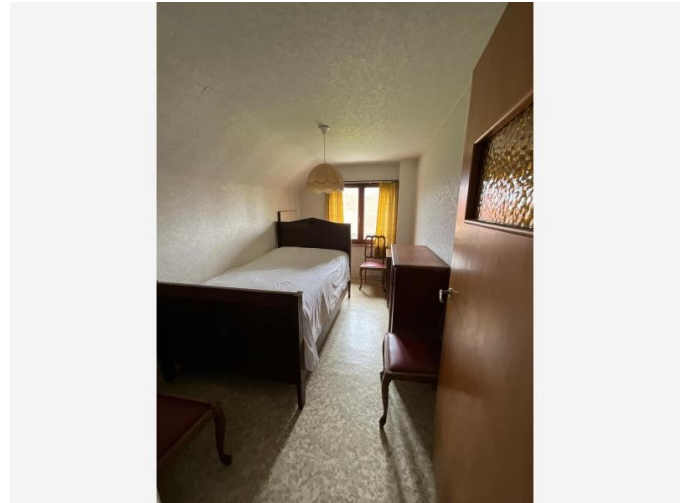
Fiche 6: Pleisterwerk plafonds

Geen asbest

#	Type	Referentie	Resultaat
6.1	Mengmonster	MM2	Geen asbest

Beschrijving	Pleisterwerk plafonds
Omgeving	Binnen
Primaire drager	Plafond
Bindmiddel van materiaal	Gips - kalk

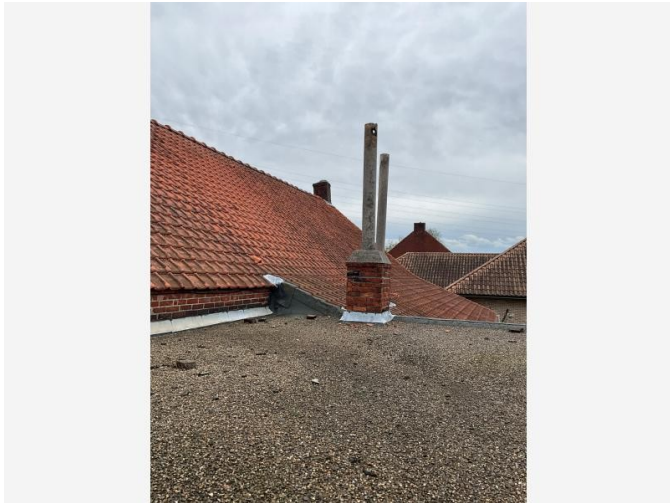
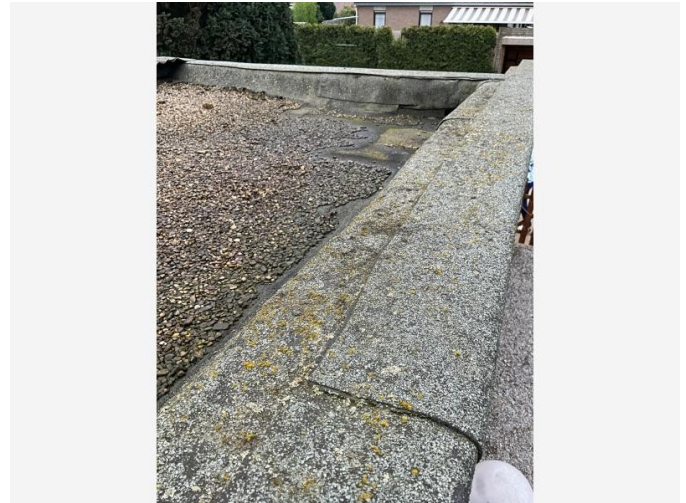
Fiche 7: Roofing

Geen asbest

#	Type	Referentie	Resultaat
7.1	Puntmonster	MM3	Geen asbest

Beschrijving	Roofing
Omgeving	Buiten
Primaire drager	Plat dak
Bindmiddel van materiaal	Bitumen (roofing, teer, asfalt)

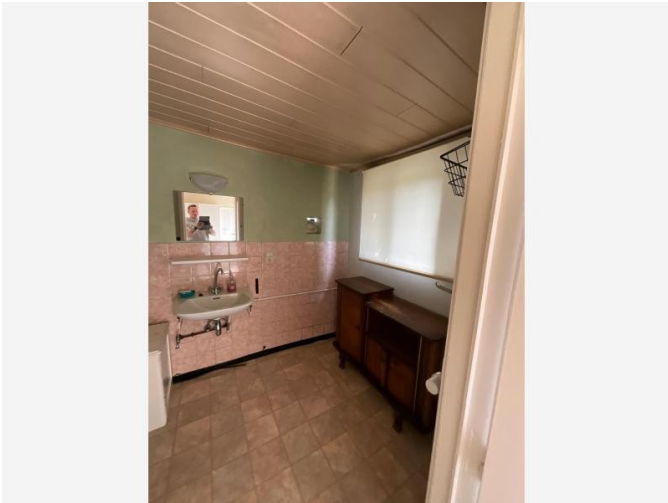
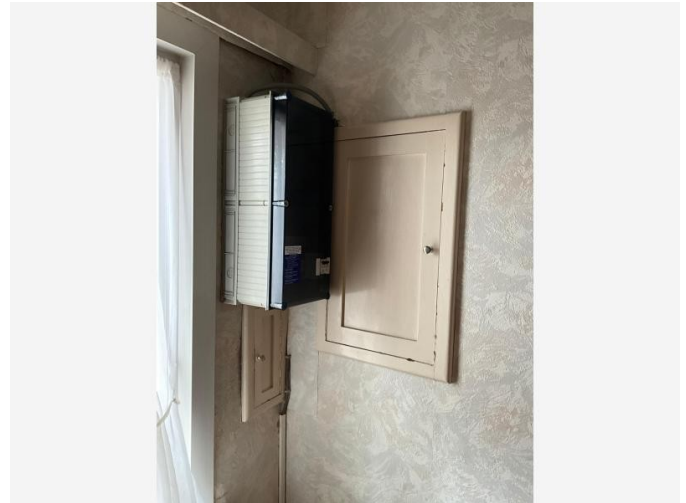
Geen asbest

#	Type	Referentie	Resultaat
8.1	Mengmonster	MM1	Geen asbest

Beschrijving	Pleisterwerk wanden
Omgeving	Binnen
Primaire drager	Binnenwand
Bindmiddel van materiaal	Gips - kalk
