# Asbestinventarisatetest

Jagersweg 69, 2450 Meerhout

Attestnummer : 20250916-000056.000

Uitgegeven op : 16.09.2025

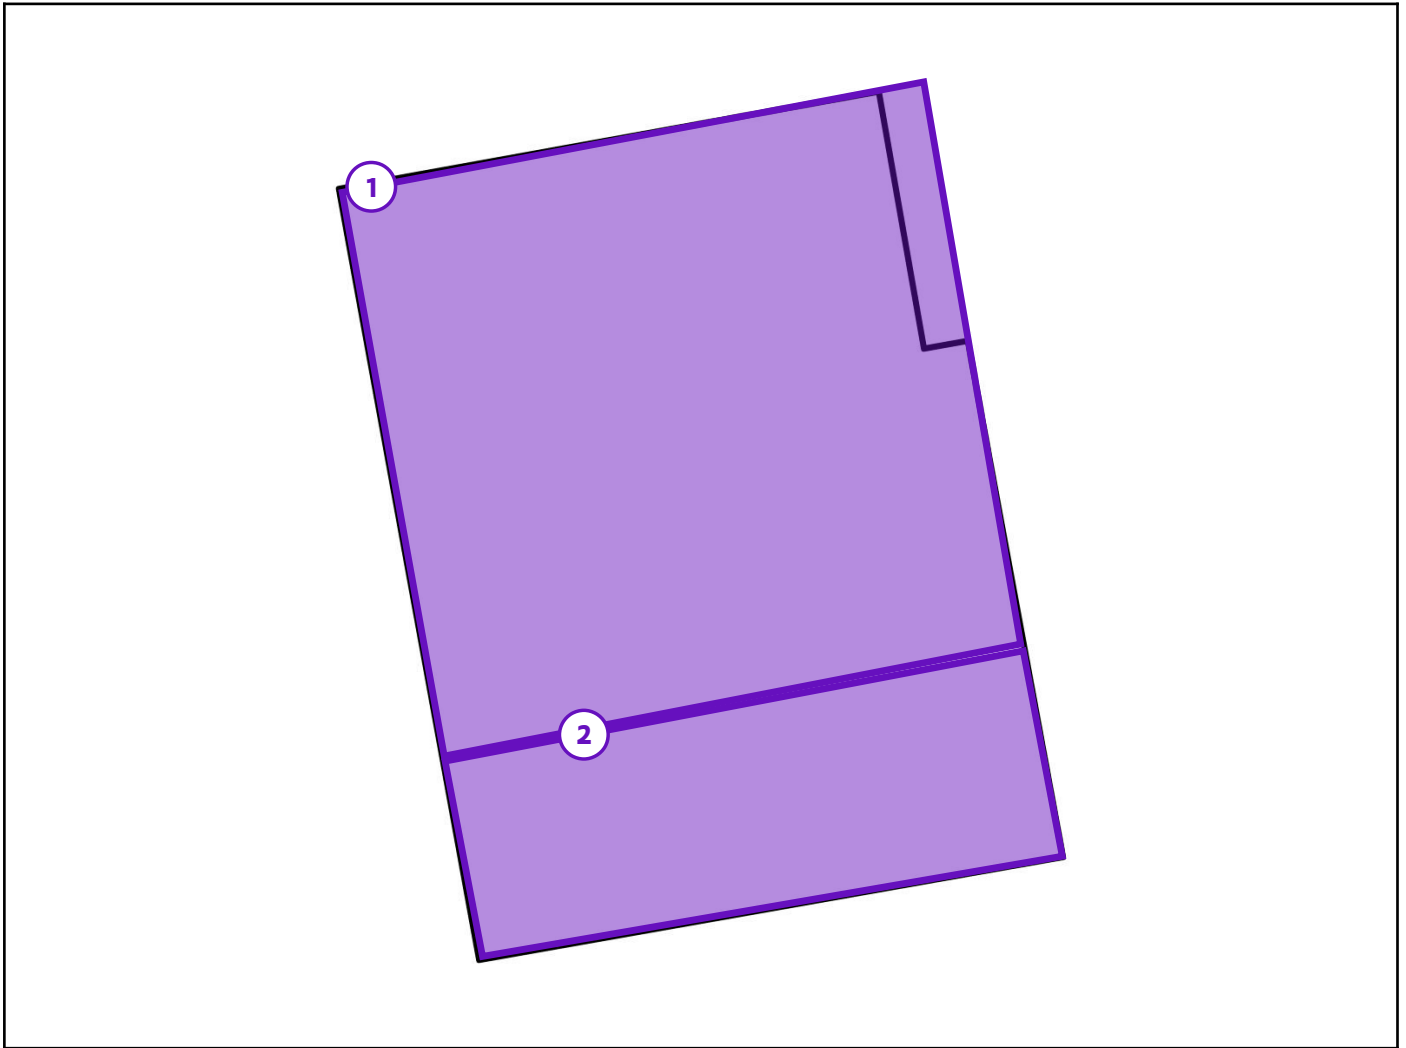
## Plan 1.1: Dak/ buitengevel

| Beschrijving | Type | Actie |
|---|---|---|
| 1. Onderdak | Advies | - |
| 2. Plat dak EPDM | Advies | - |

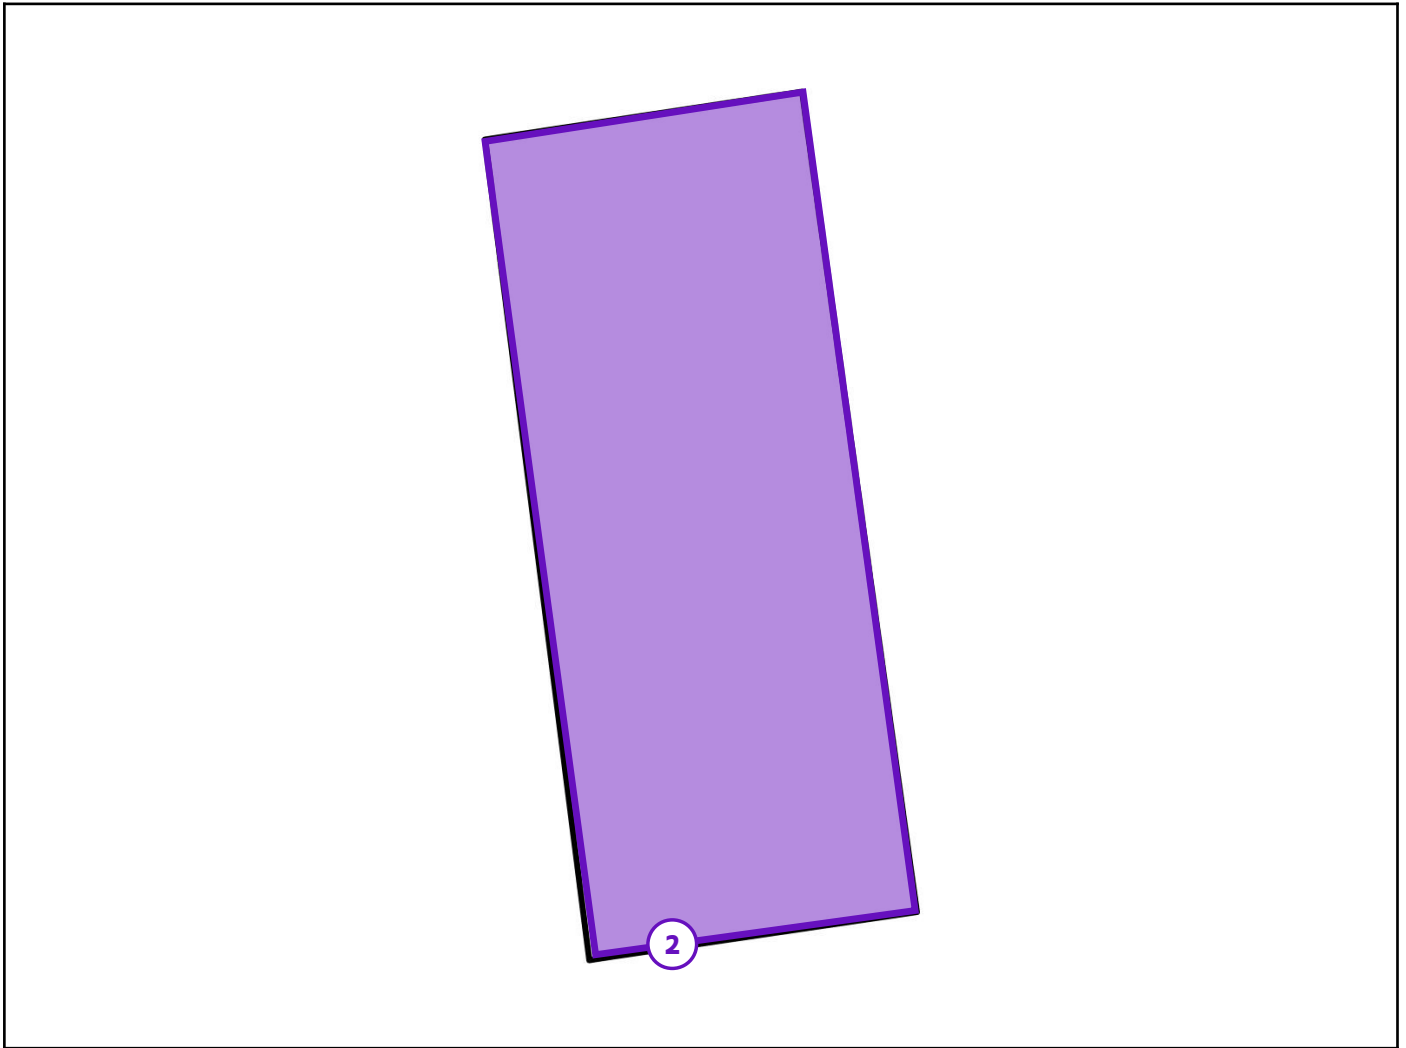
## Plan 2.1: Dak/ buitengevel

| Beschrijving | Type | Actie |
|---|---|---|
| 2. Plat dak EPDM | Advies | - |

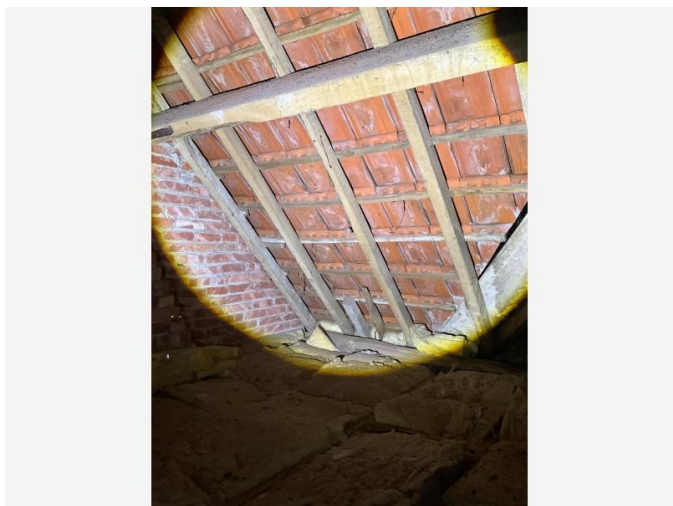
Er is geen onderdak aanwezig.

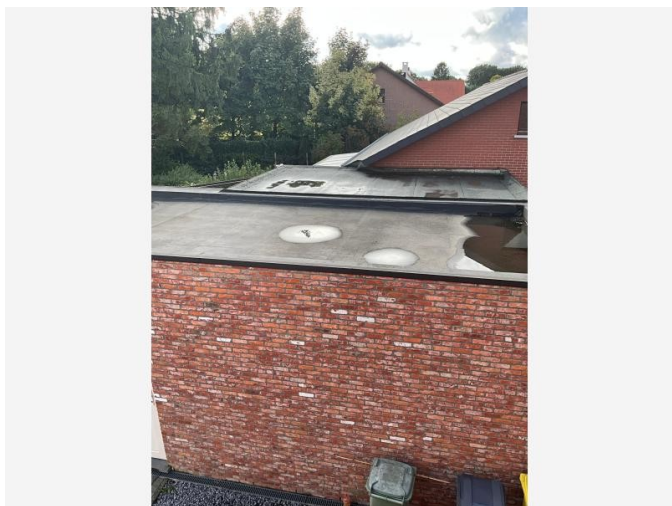
Plat dak is gemaakt van EPDM. Dit materiaal is niet asbesthoudend.

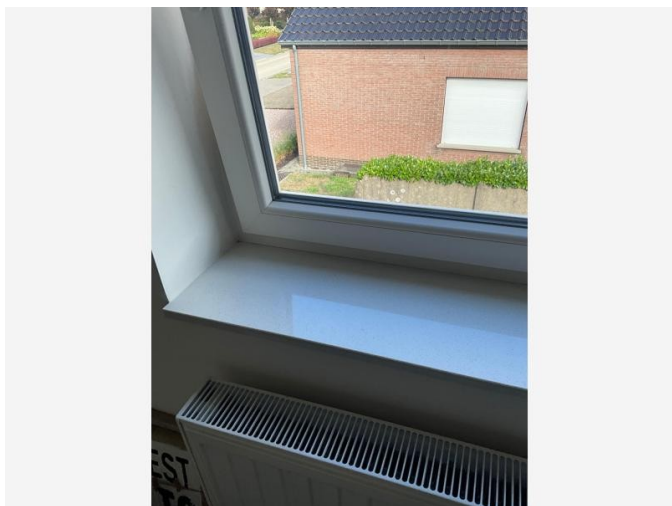
De vensterbanken zijn van natuursteen.

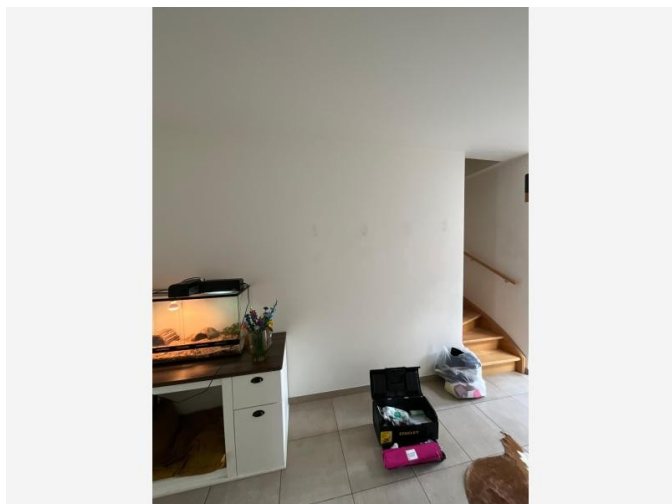
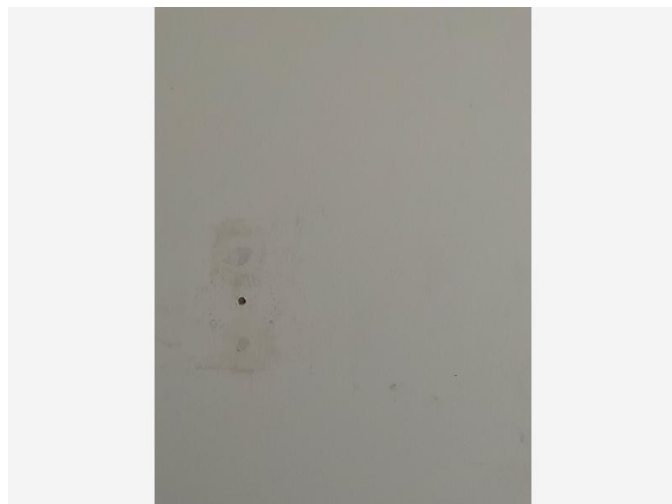
## Fiche 4: Pleisterwerk wanden

Geen asbest

| # | Type | Referentie | Resultaat |
|---|---|---|---|
| 4.1 | Mengmonster | MM1 | Geen asbest |

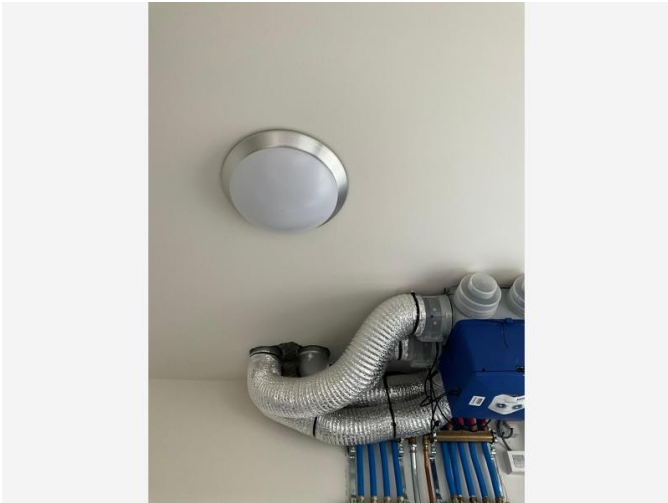
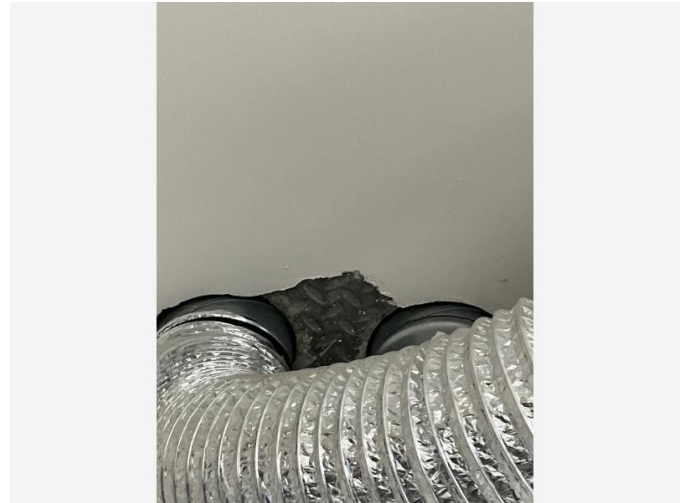
## Fiche 5: Pleisterwerk plafonds

Geen asbest

| # | Type | Referentie | Resultaat |
|---|---|---|---|
| 5.1 | Mengmonster | MM2 | Geen asbest |
