# Asbestinventarisatetest

Vekeblok 8, 2400 Mol

Attestnummer : 20251125-000133.000

Uitgegeven op : 25.11.2025

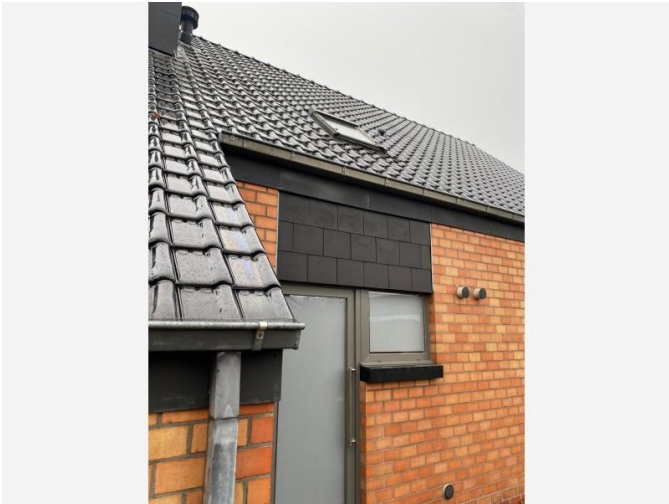
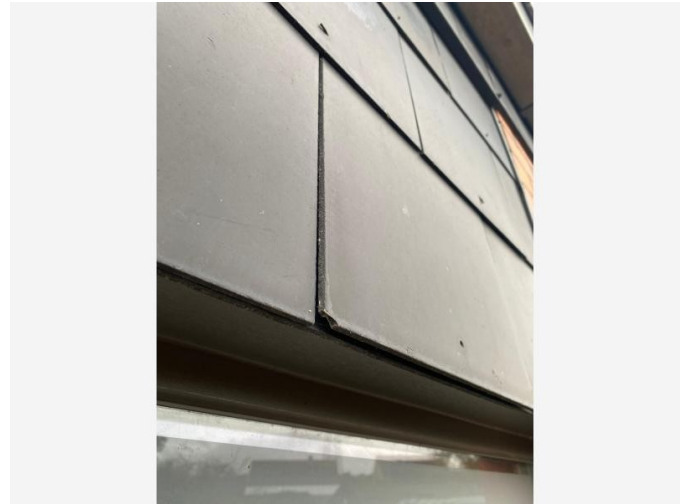
Overzichtsfoto

Detailfoto

Het asbestmateriaal valt onder de mijlpaal van 2034.

Verwijderen

| Eindbeoordeling materiaalsrisico | Laag materiaalsrisico en/of verlaagde kans op vezelvrijgave |

| Asbestsoort (vezeltype) | Crocidoliet aanwezig |
| Toestand van het materiaal | Licht beschadigd, licht verweerd. Intact calciumsilicaatmateriaal of categorie III 'gebondenheid' |

| Beschrijving | Leien gevels |
| Opmerking | Zichtbare vezelbundels zowel boven ramen als onder de dak/dakgoten. Oppervlakte betreft een beredeneerde schatting. |

- Verwijder dit asbestmateriaal zo snel mogelijk. Volg de toestand goed op.
- Hemelwater dat afspoelt van asbestcement daken of gevels kan asbestdeeltjes bevatten. Gebruik het enkel voor gesloten circuits (bv. spoelen toiletten). Reinig na het vervangen van het dak of de gevel de dakgoten en regenwaterput of -ton om asbesthoudend sediment of slib te verwijderen
- Voer bijkomende staalname(s) uit.

- Eenvoudige handelingen: mag via doe-het-zelf of door werknemer(s) met opleidingsattest eenvoudige handelingen  
Draag de nodige beschermingsmiddelen (mondmasker FFP3, handschoenen en wegwerpoverall van CAT.III type 5/6'). Indien mogelijk de ondervloer afdekken, de leien voorzichtig verwijderen, extra fixeren, niet breken, niet gooien, onmiddellijk dubbel verpakken in doorzichtige plastic afsluitzakken en afvoeren naar lokaal recyclagepark of voorzichtig in container met asbestzakken plaatsen en laten ophalen door erkende afval-intercommunale.

Indien de leien in slechte staat zijn en de kans bestaat op breken: Eenvoudige handelingen opgeleid personeel: alle werknemer(s) moeten beschikken over een opleidingsattest eenvoudige handelingen 8u

(jaarlijks te vernieuwen en mag opgevraagd worden door eigenaar): Ondervloer afdekken, de leien voorzichtig verwijderen, extra fixeren, niet breken, niet gooien, onmiddellijk dubbel en luchtdicht verpakken en afvoeren naar een lokaal erkend recyclagepark of voorzichtig in asbestcontainer met asbestzak plaatsen. De constructiebalken moeten ook gereinigd worden met vochtige doeken en een goedgekeurde asbeststofzuiger met absoluutfilter. Geen storkokers gebruiken. (Meer info en de huidige verwijderingsmethodes op: [www.asbestinfo.be](http://www.asbestinfo.be) en/of CODEX boek VI titel 3 en onderaan dit attest bij Toelichting: "asbest verwijderen"). Eventueel monsternamen aan te raden (om asbestsoort te bepalen) bij verwijdering van het asbestmateriaal.

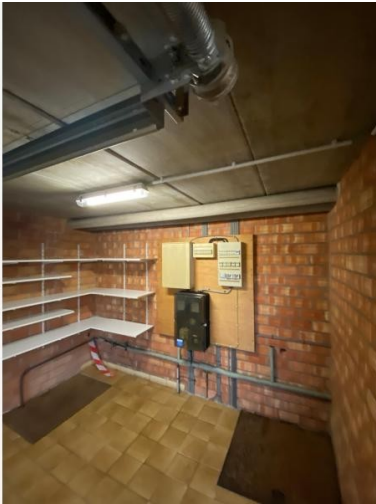
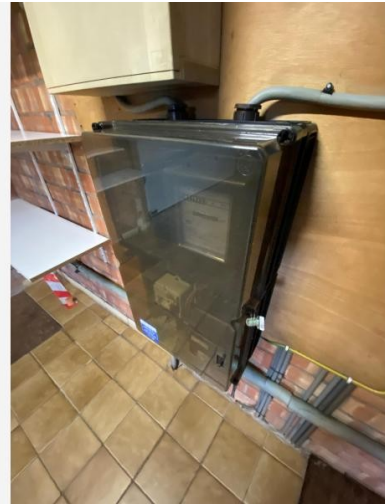
Overzichtsfoto

Detailfoto

Het asbestmateriaal valt onder de mijlpaal van 2040.

Zorgvuldig beheren

| Eindbeoordeling materiaalisico | Laag materiaalisico en/of verlaagde kans op vezelvrijgave |

| Asbestsoort (vezeltype) | Crocidoliet aanwezig |
| Toestand van het materiaal | Onbeschadigd, niet verweerd |

| Beschrijving | Bakeliet tellerkast |
| Opmerking | Tellers van maatschappij worden op termijn door hen vervangen. |

- Zorg voor een veilig beheer. Vermijd het beschadigen van het asbestmateriaal. Controleer de toestand jaarlijks op wijzigingen.
- Voer bijkomende staalname(s) uit.

- Eenvoudige handelingen: mag via doe-het-zelf of door werknemer(s) met opleidingsattest eenvoudige handelingen  
Draag de nodige beschermingsmiddelen (mondmasker FFP3, handschoenen en wegwerpoverall van CAT.III type 5/6'). Schakelaars, stopcontacten, zekeringkasten en radiatorknoppen kunnen mits de nodige beschermingsmaatregelen eenvoudig losgeschroefd worden en dubbel en luchtdicht verpakt in doorzichtige plasticfolie/afsluitzakken afgevoerd worden als hechtgebonden asbestafval naar een erkend recyclagepark. Afgesloten of verzegelde kast: Eenvoudige handelingen: opgeleid techniker/personeel 8u basisopleiding asbest (jaarlijks te vernieuwen en eigenaar mag dit opvragen). (Meer info en de huidige verwijderingsmethodes op: [www.asbestinfo.be](http://www.asbestinfo.be) en/of CODEX boek VI titel 3 en onderaan dit attest bij Toelichting: "asbest verwijderen"). Eventueel monsternamen aan te raden (om asbestsoort te bepalen) bij verwijdering van het asbestmateriaal.

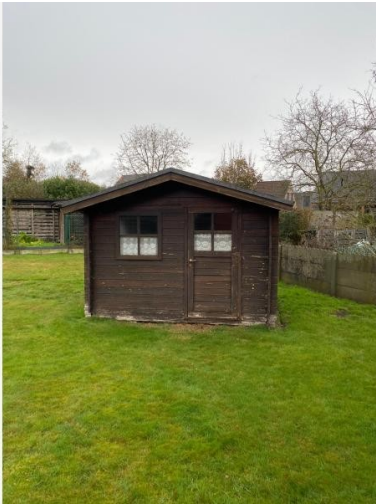
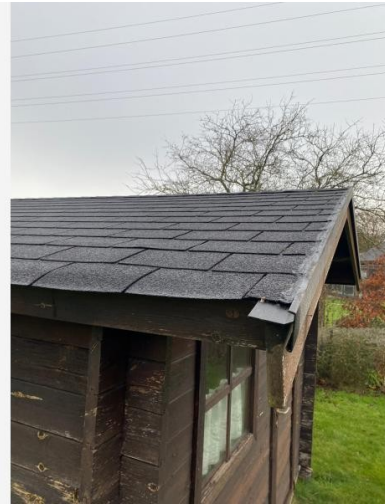
Overzichtsfoto

Detailfoto

Het asbestmateriaal valt onder de mijlpaal van 2040.

Zorgvuldig beheren

| Eindbeoordeling materiaalrisico | Laag materiaalrisico en/of verlaagde kans op vezelvrijgave |

| Asbestsoort (vezeltype) | Alleen chrysotiel |
| Toestand van het materiaal | Licht beschadigd, licht verweerd. Intact calciumsilicaatmateriaal of categorie III 'gebondenheid' |

| Beschrijving | Roofingshingles tuinhuis |
| Opmerking | De roofing/shingles lijken ooit vernieuwd, echter in het inspectieprotocol is roofing van voor 2001 altijd asbestverdacht zonder bewijsdocument of monstername. Een monstername is echter niet mogelijk wegens kans op lekkage. De toepassing wordt als asbestverdacht beschouwd wegens gebrek aan bewijs van recente vernieuwing. De oude roofing kan vermoedelijk nog onder de toplaag zitten en is na te kijken en te bemonsteren bij renovatie. |

- Zorg voor een veilig beheer. Vermijd het beschadigen van het asbestmateriaal. Controleer de toestand jaarlijks op wijzigingen.
- Voer bijkomende staalname(s) uit.

- Eenvoudige handelingen: mag via doe-het-zelf of door werknemer(s) met opleidingsattest eenvoudige handelingen  
Eenvoudige handelingen: aan te raden via opgeleid personeel (dakwerker met 8u basisopleiding asbest, jaarlijks te vernieuwen en opvraagbaar door eigenaar). Draag de nodige beschermingsmiddelen (mondmasker FFP3, handschoenen en wegwerpovertrek van CAT.III type 5/6'), voorzichtig losmaken, oprollen, dubbel en luchtdicht verpakken in doorzichtige plastic afsluitzakken en correct afvoeren naar een lokaal erkend recyclagepark als hechtgebonden asbestafval. (Meer info en de huidige verwijderingsmethodes op: [www.asbestinfo.be](http://www.asbestinfo.be) en/of CODEX boek VI titel 3 en onderaan dit attest bij Toelichting: "asbest verwijderen"). Eventueel monstername aan te raden (om asbestsoort te bepalen) bij verwijdering van het asbestmateriaal.

- Verwijdering SLECHTE STAAT: Eenvoudige handelingen: erkend asbestverwijderaar: verwijdering dient te gebeuren volgens de geldende voorschriften en veiligheidsnormen. Draag de nodige beschermingsmiddelen

(mondmasker FFP3, handschoenen en wegwerpoverall van CAT.III type 5/6'). Bij vernieuwing van de roofing of plat dak eventueel staalname om uit te sluiten. (Meer info en de huidige verwijderingsmethodes op: [www.asbestinfo.be](http://www.asbestinfo.be) en/of CODEX boek VI titel 3 en onderaan dit attest bij Toelichting: "asbest verwijderen"). Eventueel monstername aan te raden om uit te sluiten bij verwijdering van het asbestverdacht materiaal.

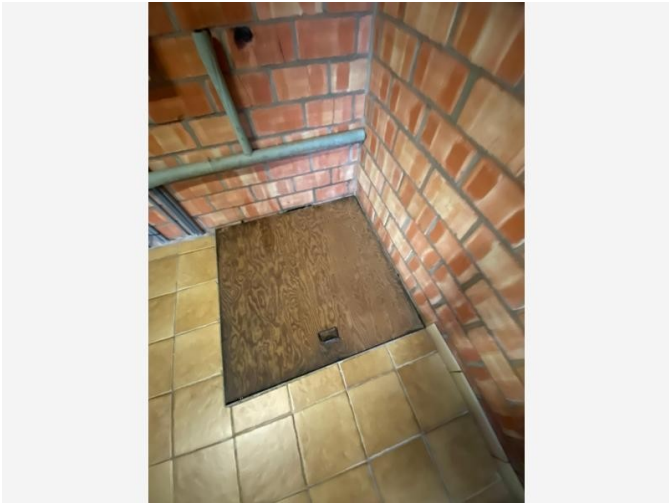
*Situeringsfoto*

#### Permanente beperking

**Reden:** Het onderzoek kan niet uitgevoerd worden binnen de bepalingen van de Welzijnswet

**Uitleg van de asbestdeskundige:** Lager dan 1,5m

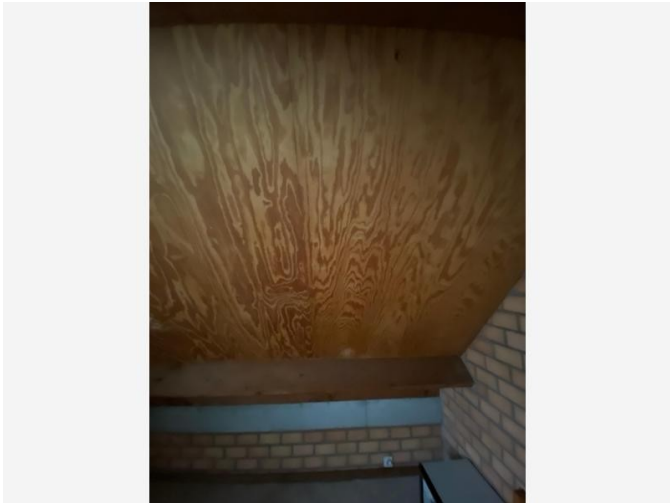
Situeringsfoto

### Tijdelijke beperking

**Reden:** Er is geen volledige risicobeoordeling mogelijk

**Uitleg van de asbestdeskundige:** Onderzijde dak volledig dichtgenageld met houten platen. Via dakraam pan opgeheven maar dit kan nooit uitsluitel geven over het volledige onderdak (folie zichtbaar onder dakpan vanuit dakraam).

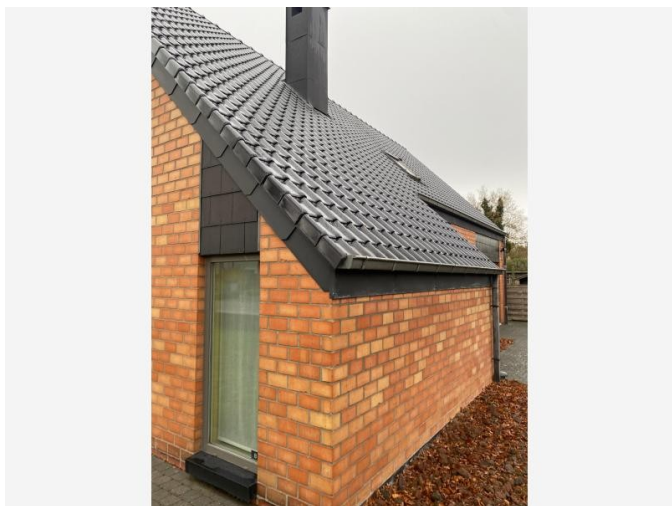
*Situeringfoto*

### Tijdelijke beperking

**Reden:** Het te onderzoeken materiaal situeert zich hoger dan 3,50 m te rekenen vanaf een veilige ondergrond

**Uitleg van de asbestdeskundige:** Geen volledige inspectie mogelijk

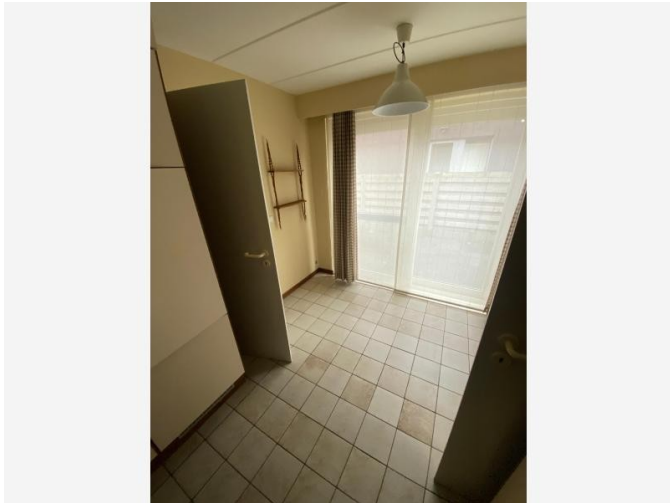
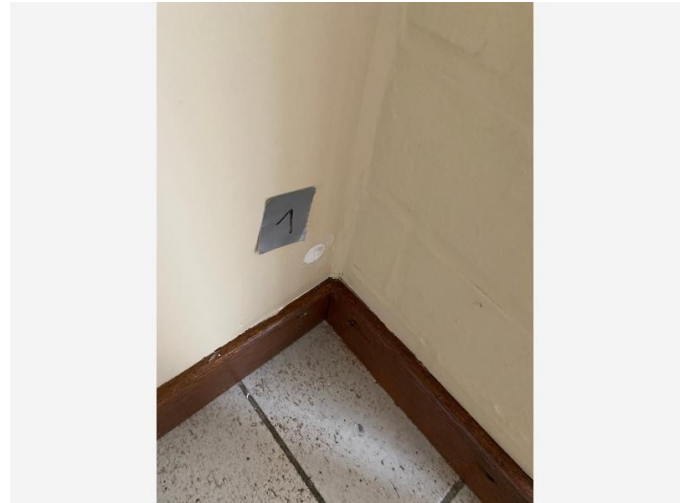
## Fiche 9: Wandpleister

Overzichtsfoto

Detailfoto

Geen asbest

| # | Type | Referentie | Resultaat |
|---|---|---|---|
| 9.1 | Mengmonster | 1 | Geen asbest |

| Opmerking | Stalen genomen in keuken en traphal. Grotendeels zichtbare steen en vals plafond/welfsels. |

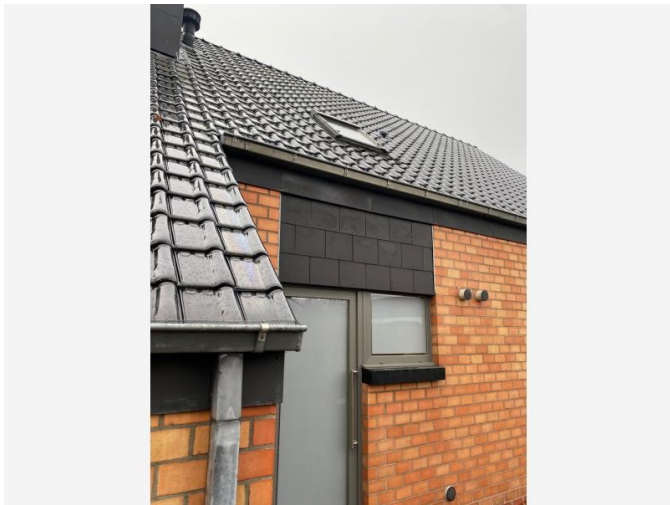
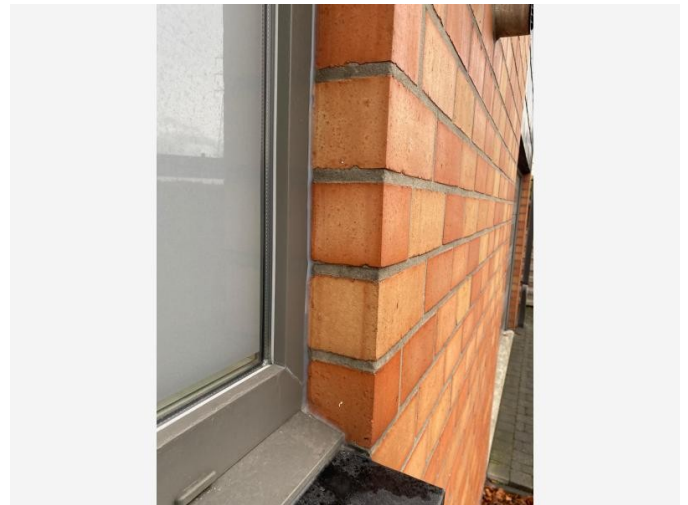
### Fiche 10: Afdichtingslagen schrijnwerk

| Beschrijving | Notitie | Terug te vinden op plannen |
|---|---|---|
| Fiche 10: Afdichtingslagen schrijnwerk | Zachte silicone | - |
