Hofstraat 66, 2400 Mol

**Attestnummer : 20250429-000398.000**

**Uitgegeven op : 29.04.2025**

## Niet-asbestveilig

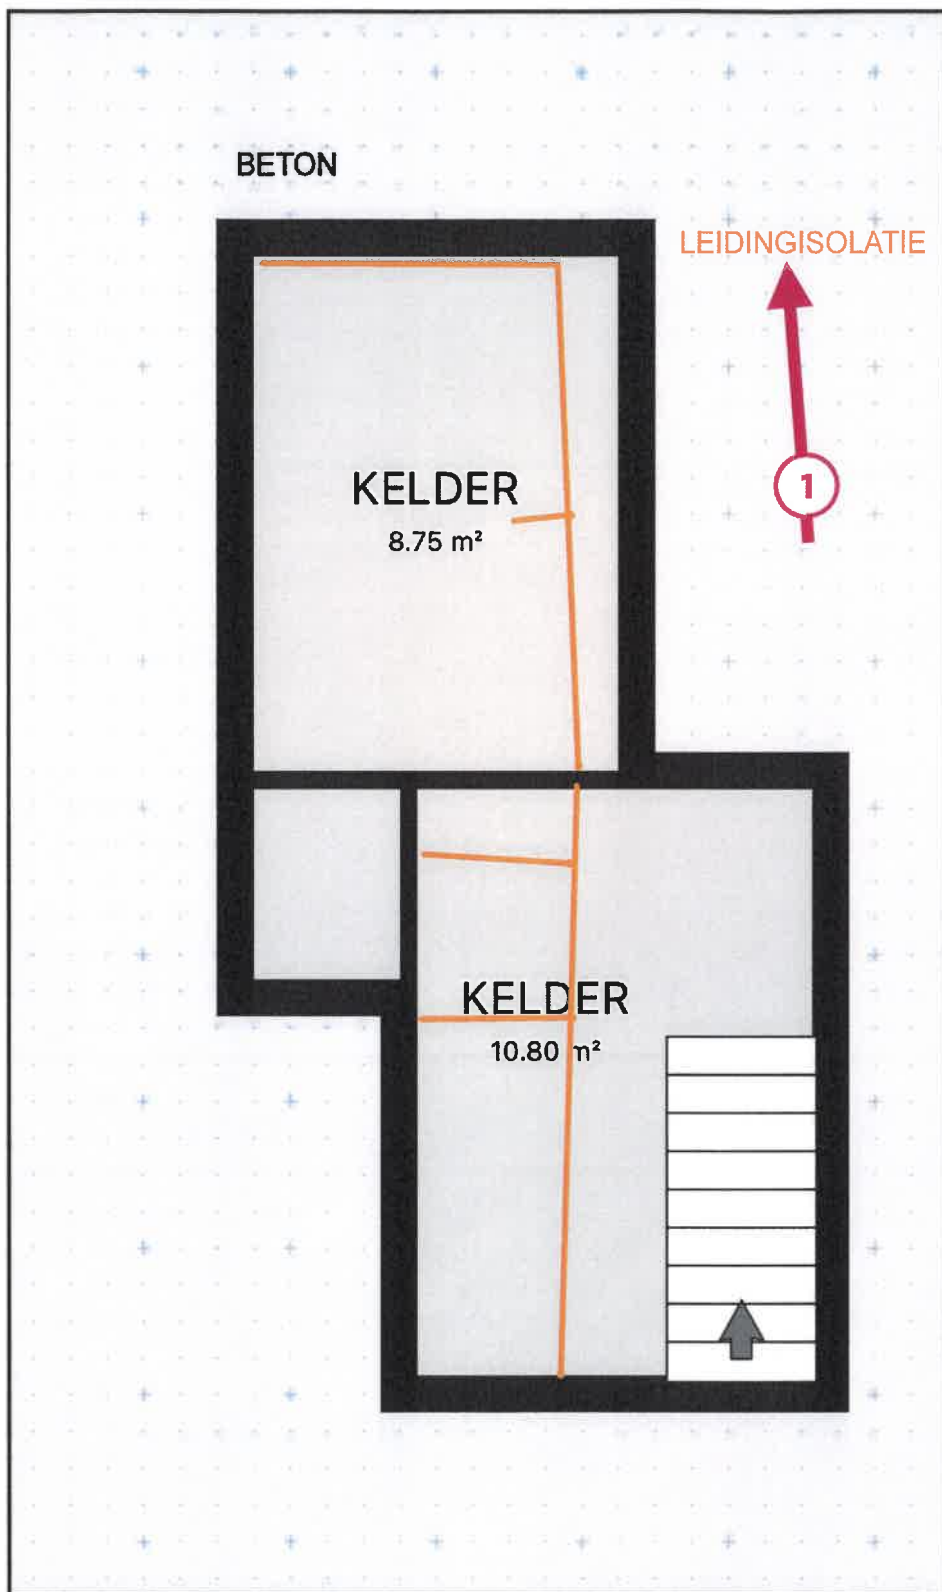
## Plan 1.1: kelder

1. Leidingisolatie: verdacht (geen staalname)

Asbestmateriaal

Dringend verwijderen

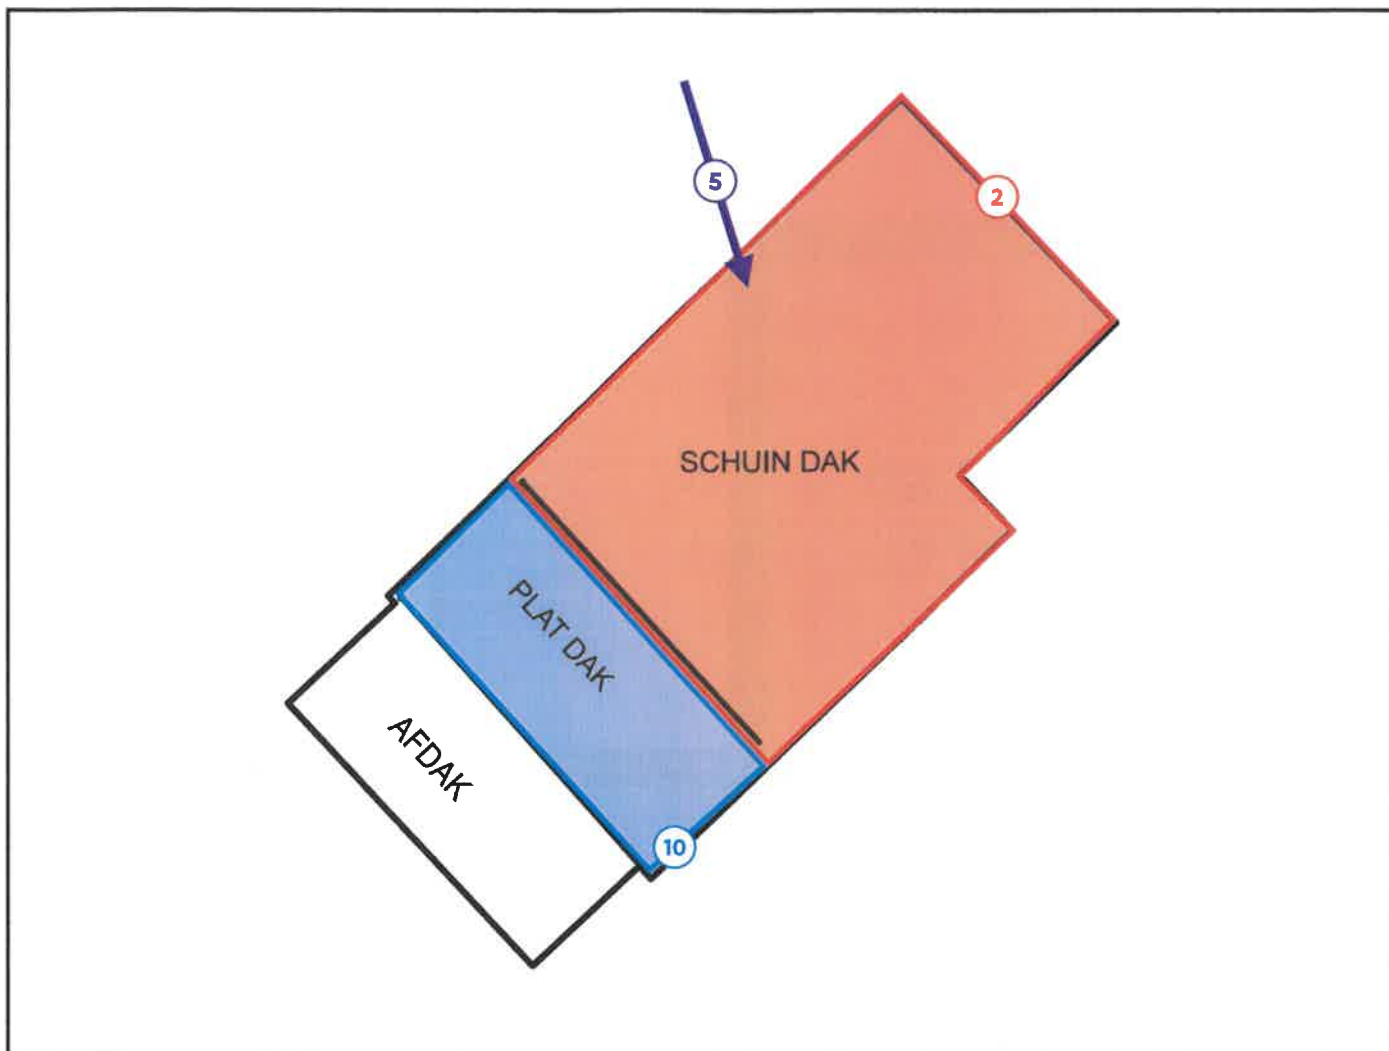
## Plan 1.4: dak plan

| Beschrijving | Type | Actie |
|---|---|---|
| 2. Dakleien (visueel vastgesteld) | Asbestmateriaal | Verwijderen |
| 5. Open schouw | Beperking | - |

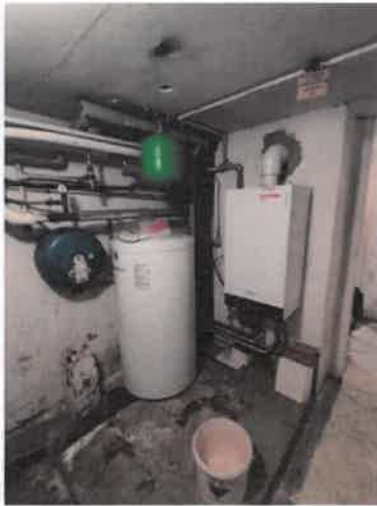
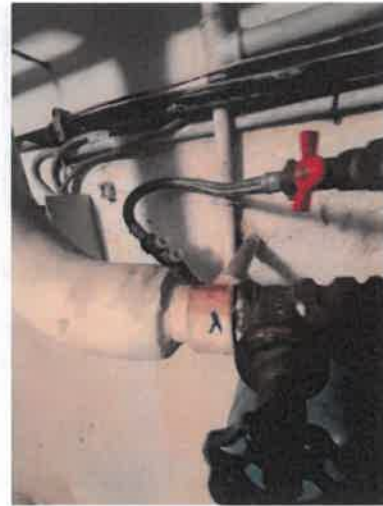
HZ Erkend asbestverwijderaar : Gipsisolatie wordt losgesneden van dragermateriaal (leiding), asbesthoudend gips zal gemakkelijk verbrossen en is losgebonden. Om geen asbestvezels te verspreiden naar de omgeving, dient dit in hermetische zone verwijderd te worden.

Hoog materiaalarisico en/of hoge kans op vezelvrijgave

| Gebondenheid | Categorie 2: niet-hechtgebonden met matrix |
| Asbestsoort (vezeltype) | Crocidoliet aanwezig |
| Asbestconcentratie | Hoog ( $\geq 50\%$ ) |
| Afschermingsgraad van het gehele materiaal | Geheel of deels (ook) vrij aan de binnenlucht |
| Toestand van het materiaal | Licht beschadigd, licht verweerd. Intact calciumsilicaatmateriaal of categorie III 'gebondenheid' |

Dringend verwijderen

- Scherm in afwachting van verwijdering het asbestmateriaal af van luchtstromingen en verstoring: bijvoorbeeld door het te verpakken, te fixeren, af te dekken, signalisatie - afbakening aan te brengen, ...
- Voer bijkomende staalname(s) uit.

- Hermetische zone (erkend asbestverwijderaar)  
Toepassing mag niet door doe-het-zelf of opgeleid aannemer 8 basis asbest verwijderd worden!

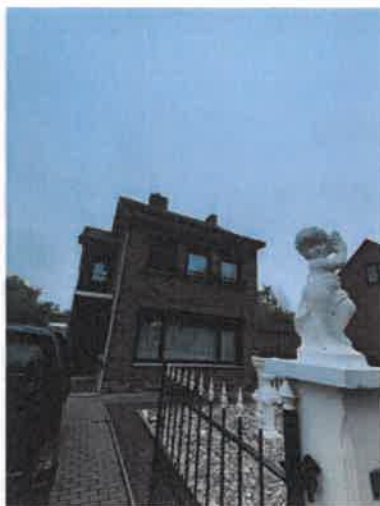
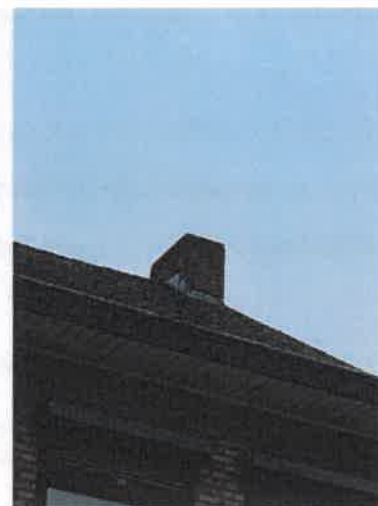
| Eindbeoordeling materiaalrisico | Verhoogd materiaalrisico en/of verhoogde kans op vezelvrijgave |

| Asbestsoort (vezeltype) | Crocidoliet aanwezig |
| Asbestconcentratie | Laag (< 50%) |
| Afschermingsgraad van het gehele materiaal | Geheel of deels vrij aan de buitenlucht |
| Toestand van het materiaal | Matig beschadigd, matig verweerd |

| Opmerking | De leien zijn visueel en volgens expertise als asbestverdacht beschouwd. De vermelde oppervlaktes, diktes en volumes betreffen een beredeneerde schatting. Er worden geen rechten verleend aan deze oppervlaktes/diktes/volumes. |

Verwijderen

- Verwijder dit asbestmateriaal zo snel mogelijk. Volg de toestand goed op.
- Hemelwater dat afspoelt van asbestcement daken of gevels kan asbestdeeltjes bevatten. Gebruik het enkel voor gesloten circuits (bv. spoelen toiletten). Reinig na het vervangen van het dak of de gevel de dakgoten en regenwaterput of -ton om asbesthoudend sediment of slib te verwijderen
- Voer bijkomende staalname(s) uit.

- Eenvoudige handelingen: mag via doe-het-zelf of door werknemer(s) met opleidingsattest eenvoudige handelingen  
EH via doe-het zelf Standaard dragen van de nodige wegwerp beschermingsmiddelen FFP 3 masker , handschoenen en tyvec CAT III type 5-6

Indien mogelijk de ondervloer afdekken , leien voorzichtig verwijderen, extra fixeren, niet breken , niet gooien, onmiddellijk verpakken of voorzichtig in container met asbest bag plaatsen.

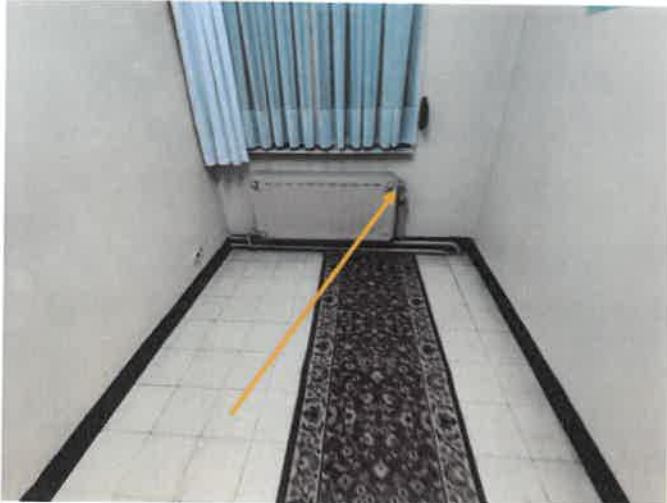
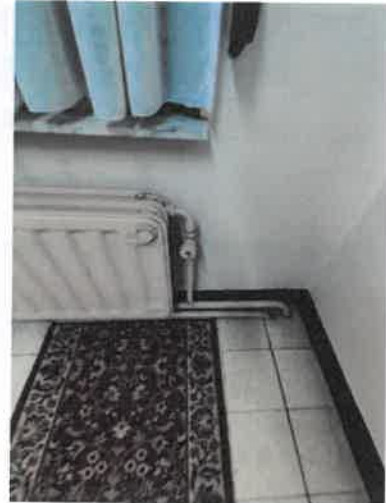
## Fiche 3: Bakeliet toep.(schakelaars-stopcontacten-radiatorknoppen)

| Eindbeoordeling materiaalrisico | Laag materiaalrisico en/of verlaagde kans op vezelvrijgave |

| Toestand van het materiaal | Onbeschadigd, niet verweerd |

| Opmerking | <p>De toepassingen zijn aanwezig op verschillende plaatsen in de woning.</p> <p>Het is moeilijk te bepalen of de bakeliettoepassingen in de woning ook effectief asbesthoudend zijn (het kan ook gaan om de asbestvrije variant).</p> <p>Er werd geen monster genomen owv beschadiging aan een elektrisch gerelateerde toepassing, extra controle bij verwijdering van het verdacht materiaal.</p> |

Zorgvuldig beheren

- Zorg voor een veilig beheer. Vermijd het beschadigen van het asbestmateriaal. Controleer de toestand jaarlijks op wijzigingen.

- Eenvoudige handelingen: mag via doe-het-zelf of door werknemer(s) met opleidingsattest eenvoudige handelingen  
Schakelaars, stopcontacten en andere gelijkaardige toepassingen kunnen eenvoudig losgeschroefd worden –  
> EH doe-het-zelf. Afgesloten of verzegelde kast → EH opgeleid technieker personeel 8u basisopleiding asbest.

Tellerkast : De toepassing dient verwijderd te worden door de netbeheerder, vermoedelijk word dit uitgevoerd wanneer de oude meterkast vervangen word door een digitale meter.

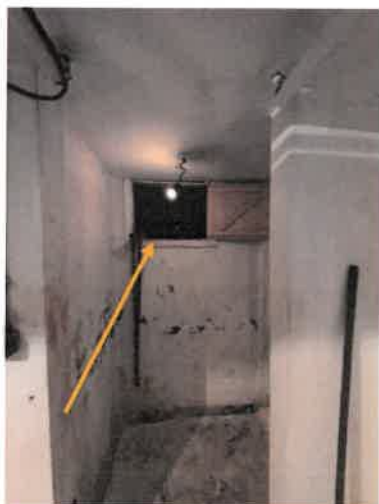
**Reden:** de inspectieruimte is lager dan 1,5 m

**Uitleg van de asbestdeskundige:** In het inspectieprotocol behoort een ruimte lager dan 1,5 m niet tot het onderzoek.

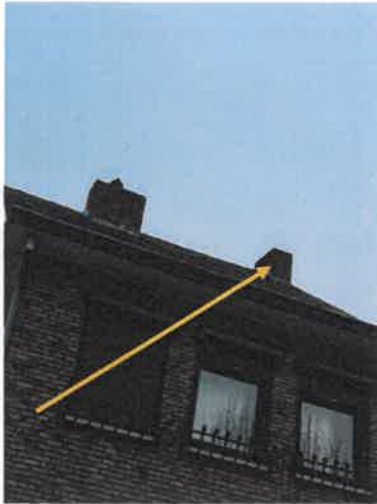
**Reden:** Het te onderzoeken materiaal situeert zich hoger dan 3,50 m te rekenen vanaf een veilige ondergrond

**Uitleg van de asbestdeskundige:** Bij werken (dak of reiniging schouw) kan een stelling geplaatst worden, het is niet duidelijk of er asbestverdachte materialen aanwezig zijn in de schouw.
