# Asbestinventarisatetest

Wezelbaan 67, 2490 Balen

Attestnummer : 20251208-000172.000

Uitgegeven op : 08.12.2025

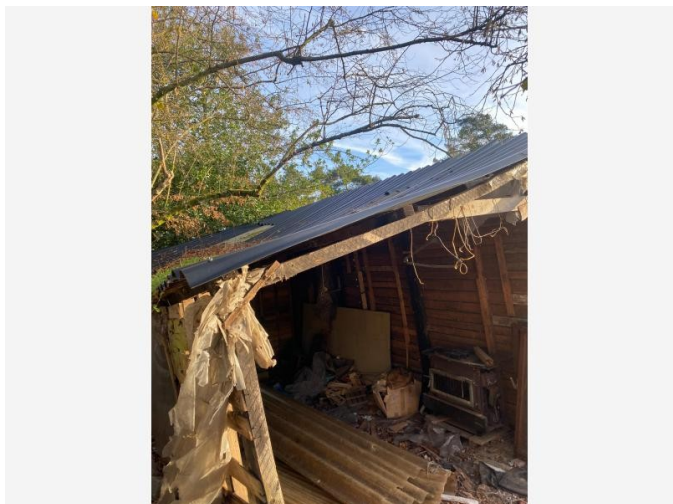
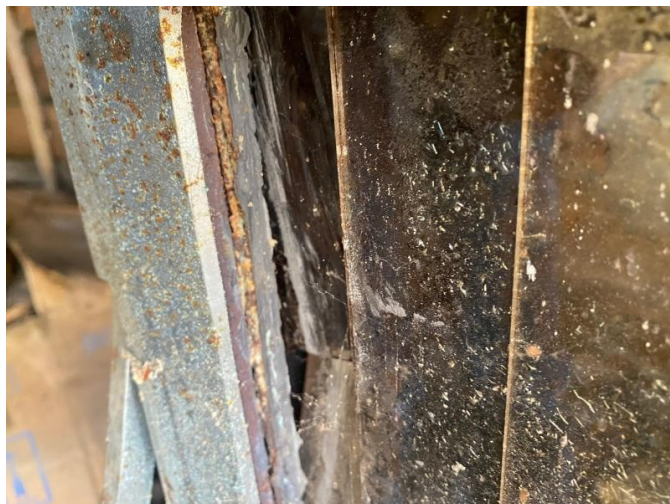
Het asbestmateriaal valt onder de mijlpaal van 2034.

**Dringend verwijderen**

| Eindbeoordeling materiaalrisico | Hoog materiaalrisico en/of hoge kans op vezelvrijgave |

| Gebondenheid | Categorie 3: niet-hechtgebonden met weinig of geen matrix |
| Asbestsoort (vezeltype) | Alleen chrysotiel |
| Asbestconcentratie | Hoog ( $\geq 50\%$ ) |
| Toestand van het materiaal | Licht beschadigd, licht verweerd. Intact calciumsilicaatmateriaal of categorie III 'gebondenheid' |

| Beschrijving | Kachelkoorden |

- Verwijder dit asbestmateriaal zo snel mogelijk. Volg de toestand goed op.

- Eenvoudige handelingen: mag via doe-het-zelf of door werknemer(s) met opleidingsattest eenvoudige handelingen  
Eenvoudige handelingen: opgeleid personeel 8u basis asbest: Draag de nodige beschermingsmiddelen (mondmasker FFP3, handschoenen en wegwerpoverall van CAT.III type 5/6'). Bij het verwijderen van asbestkoord komt relatief veel stof vrij, deze kan best verwijderd worden met extra fixatiemiddel en puntafzuiging dmv een goedgekeurde asbeststofzuiger met absoluutfilter. Asbestkoord behoort tot losgebonden asbestafval en dient dubbel en luchtdicht in doorzichtige plasticfolie/zakken selectief naar een erkend verwerkingsbedrijf afgevoerd te worden (kan niet aangeboden worden op een containerpark). Alle werknemer(s) moeten beschikken over een opleidingsattest eenvoudige handelingen 8u (jaarlijks te vernieuwen en mag opgevraagd worden door eigenaar). (Meer info en de huidige verwijderingsmethodes op: [www.asbestinfo.be](http://www.asbestinfo.be) en/of CODEX boek VI titel 3 en onderaan dit attest bij Toelichting: "asbest verwijderen"). Eventueel monsternamen aan te raden om uit te sluiten bij verwijdering van het asbestmateriaal.

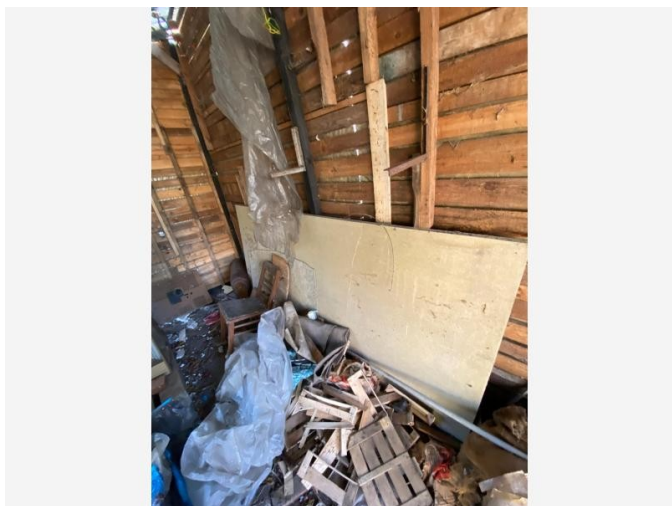
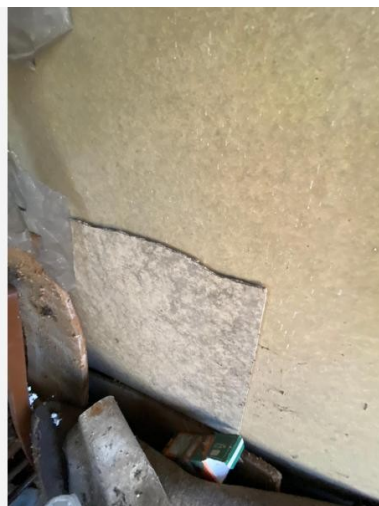
Het asbestmateriaal valt onder de mijlpaal van 2040.

**Dringend verwijderen**

| Beschrijving | Menuiserite afval |
| Type afvalstof | Betreft stock-voorraad of gedemonteerde asbestmaterialen |
| Hoeveelheid (gewicht - aantal) | <ul style="list-style-type: none"><li>• 500,00 kg - 1 stuk</li></ul> |

- Verwijder het asbestafval.
- Voer bijkomende staalname(s) uit.

- Eenvoudige handelingen: mag via doe-het-zelf of door werknemer(s) met opleidingsattest eenvoudige handelingen  
Gebruik van alle persoonlijke beschermingsmiddelen (wegwerpoverall van CAT.III type 5/6', handschoenen en FFP3 masker). Voorzichtig op te nemen (handpicking). Bij verwijdering door doe-het-zelf kan men dit afval dubbel en luchtdicht verpakt in doorzichtige afsluitzakken aandienen bij het gemeentelijk recyclagepark. Raadpleeg op voorhand de voorwaarden van het recyclagepark. (Meer info en de huidige verwijderingsmethodes op: [www.asbestinfo.be](http://www.asbestinfo.be) en/of CODEX boek VI titel 3 en onderaan dit attest bij Toelichting: "asbest verwijderen"). Eventueel monsternamen aan te raden (om asbestsoort te bepalen) bij verwijdering van het asbestmateriaal.

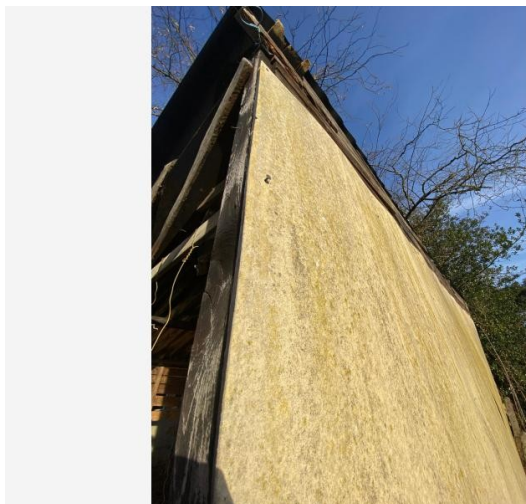
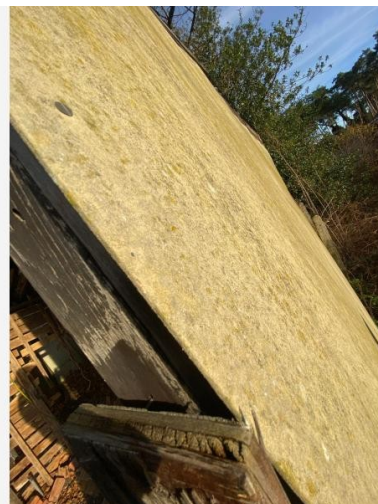
Het asbestmateriaal valt onder de mijlpaal van 2040.

Verwijderen

| Eindbeoordeling materiaalrisico | Verhoogd materiaalrisico en/of verhoogde kans op vezelvrijgave |

| Gebondenheid | Categorie 1: hechtgebonden in oorsprong |
| Asbestsoort (vezeltype) | Crocidoliet aanwezig |
| Toestand van het materiaal | Matig beschadigd, matig verweerd |

| Beschrijving | Menuiserite wanden bijgebouwen |

- Verwijder dit asbestmateriaal zo snel mogelijk. Volg de toestand goed op.
- Hemelwater dat afspoelt van asbestcement daken of gevels kan asbestdeeltjes bevatten. Gebruik het enkel voor gesloten circuits (bv. spoelen toiletten). Reinig na het vervangen van het dak of de gevel de dakgoten en regenwaterput of -ton om asbesthoudend sediment of slib te verwijderen
- Voer bijkomende staalname(s) uit.

- Eenvoudige handelingen: mag via doe-het-zelf of door werknemer(s) met opleidingsattest eenvoudige handelingen  
De platen kunnen voorzichtig in zijn geheel losgemaakt worden: ondervloer (en/of rondom) afdekken met plastic folie, extra bevochtigen om stof te voorkomen. Draag de nodige beschermingsmiddelen (mondmasker FFP3, handschoenen en wegwerpoverall van CAT.III type 5/6'). Dubbel en luchtdicht verpakken in doorzichtige plastic folie of zakken en afvoeren naar een erkend recyclagepark als hechtgebonden asbestafval. (Meer info en de huidige verwijderingsmethodes op: [www.asbestinfo.be](http://www.asbestinfo.be) en/of CODEX boek VI titel 3 en onderaan dit attest bij Toelichting: "asbest verwijderen"). Eventueel monstername aan te raden (om asbestsoort te bepalen) bij verwijdering van het asbestverdacht materiaal.

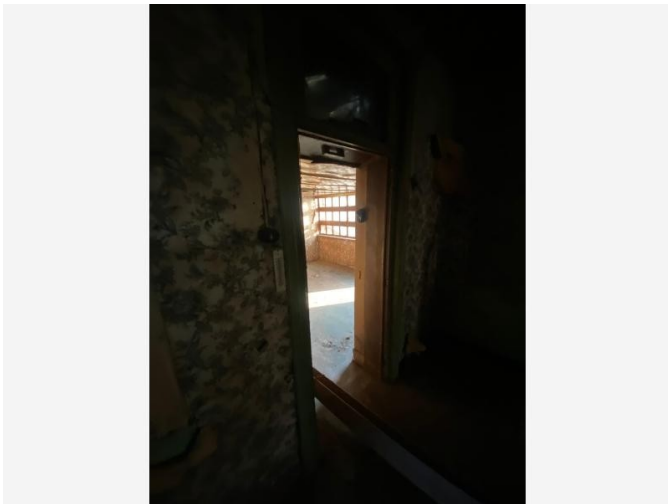
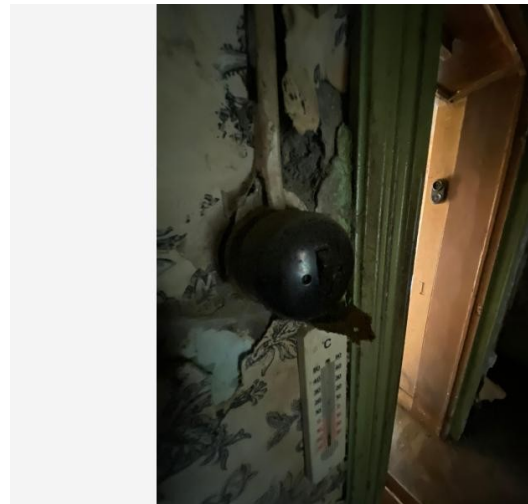
Het asbestmateriaal valt onder de mijlpaal van 2040.

Verwijderen

| Eindbeoordeling materiaalisico | Verhoogd materiaalisico en/of verhoogde kans op vezelvrijgave |

| Asbestsoort (vezeltype) | Crocidoliet aanwezig |
| Toestand van het materiaal | Licht beschadigd, licht verweerd. Intact calciumsilicaatmateriaal of categorie III 'gebondenheid' |

| Beschrijving | Bakeliet elektra |

- Verwijder dit asbestmateriaal zo snel mogelijk. Volg de toestand goed op.
- Voer bijkomende staalname(s) uit.

- Eenvoudige handelingen: mag via doe-het-zelf of door werknemer(s) met opleidingsattest eenvoudige handelingen  
Draag de nodige beschermingsmiddelen (mondmasker FFP3, handschoenen en wegwerpoverall van CAT.III type 5/6'). Schakelaars, stopcontacten, zekeringkasten en radiatorknoppen kunnen mits de nodige beschermingsmaatregelen eenvoudig losgeschroefd worden en dubbel en luchtdicht verpakt in doorzichtige plasticfolie/afsluitzakken afgevoerd worden als hechtgebonden asbestafval naar een erkend recyclagepark. Afgesloten of verzegelde kast: Eenvoudige handelingen: opgeleid techniker/personeel 8u basisopleiding asbest (jaarlijks te vernieuwen en eigenaar mag dit opvragen). (Meer info en de huidige verwijderingsmethodes op: [www.asbestinfo.be](http://www.asbestinfo.be) en/of CODEX boek VI titel 3 en onderaan dit attest bij Toelichting: "asbest verwijderen"). Eventueel monsternamen aan te raden (om asbestsoort te bepalen) bij verwijdering van het asbestmateriaal.

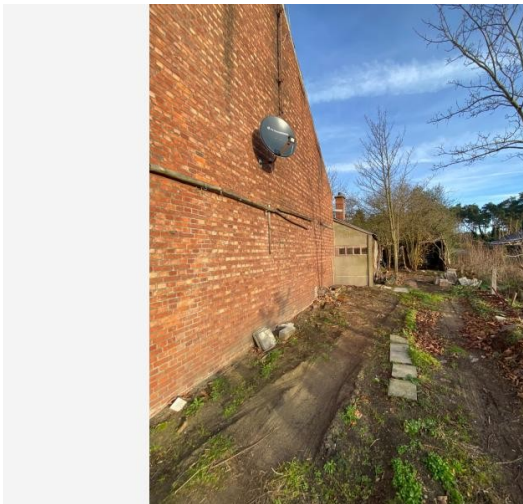
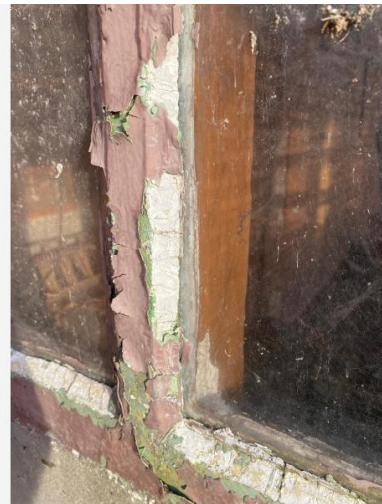
Het asbestmateriaal valt onder de mijlpaal van 2040.

Verwijderen

| Eindbeoordeling materiaalrisico | Verhoogd materiaalrisico en/of verhoogde kans op vezelvrijgave |

| Asbestsoort (vezeltype) | Amfibool aanwezig, uitgezonderd crocidoliet |
| Toestand van het materiaal | Matig beschadigd, matig verweerd |

| Beschrijving | Stopverf ramen achterbouw |
| Opmerking | Grijze harde pasta-achtige stopverf |

- Verwijder dit asbestmateriaal zo snel mogelijk. Volg de toestand goed op.
- Voer bijkomende staalname(s) uit.

- Eenvoudige handelingen: mag via doe-het-zelf of door werknemer(s) met opleidingsattest eenvoudige handelingen  
Niet aan te raden via Doe-Het-Zelf maar door werknemers met 8u basisopleiding asbest. Eenvoudige handelingen Doe-Het-Zelf: Draag de nodige beschermingsmiddelen (mondmasker FFP3, handschoenen en wegwerpovertrek van CAT.III type 5/6'). De toepassing extra fixeren, ondervloer afdekken met plastic folie en de raam/deur reinigen met natte doeken. De ramen kunnen eventueel in zijn geheel afgevoerd worden als asbesthoudend afval bij een erkend asbestverwerker. Indien het oud raamwerk wordt gerecycleerd dienen ramen en glas gescheiden afgevoerd worden, er mogen geen stopverfrestanten achterblijven op het glas en raamwerk.

Eenvoudige handelingen: werknemers met 8u basisopleiding asbest (jaarlijks te vernieuwen en mag door eigenaar opgevraagd worden): de toepassing fixeren, ondervloer afdekken met plastic folie en gebruik van puntafzuiging met een goedgekeurde asbeststofzuiger met absoluutfilter. (Meer info en de huidige

verwijderingsmethodes op: [www.asbestinfo.be](http://www.asbestinfo.be) en/of CODEX boek VI titel 3 en onderaan dit attest bij Toelichting: "asbest verwijderen"). Eventueel monsternamen aan te raden (om asbestsoort te bepalen) bij verwijdering van het asbestmateriaal.

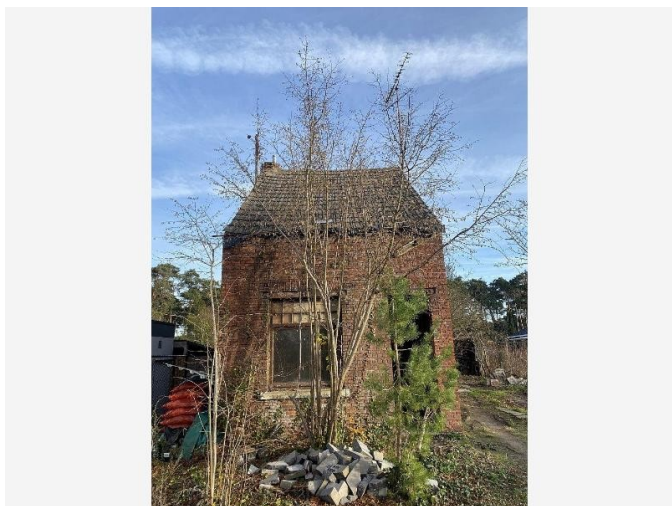
**Reden:** Het te onderzoeken materiaal situeert zich hoger dan 3,50 m te rekenen vanaf een veilige ondergrond

**Uitleg van de asbestdeskundige:** Geen volledige inspectie mogelijk

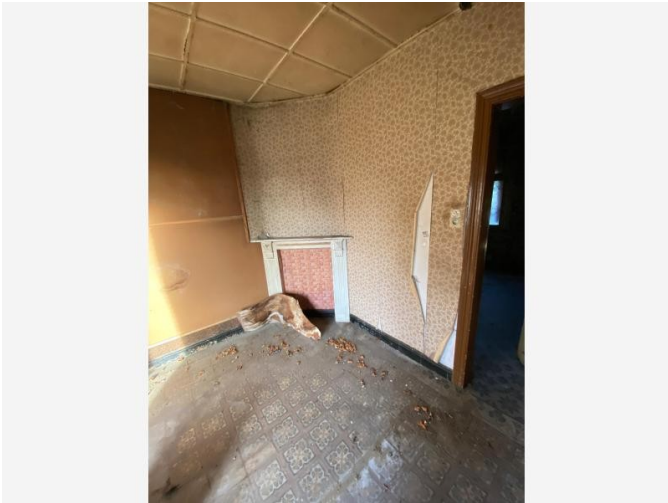
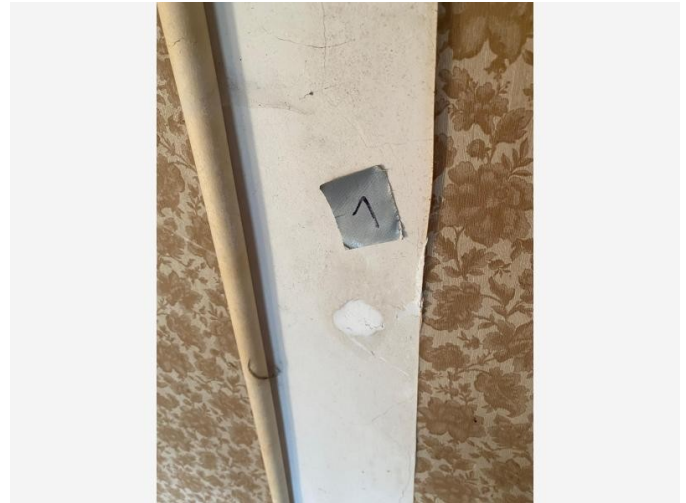
## Fiche 8: Wandpleister

Geen asbest

| # | Type | Referentie | Resultaat |
|---|---|---|---|
| 8.1 | Mengmonster | 1 | Geen asbest |

| Opmerking | Stalen genomen in living, keuken, traphal en berging. Geen stookplaats aanwezig. Overal vals plafond. |

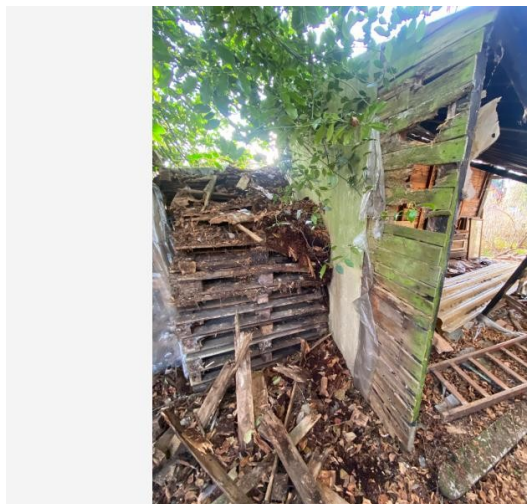
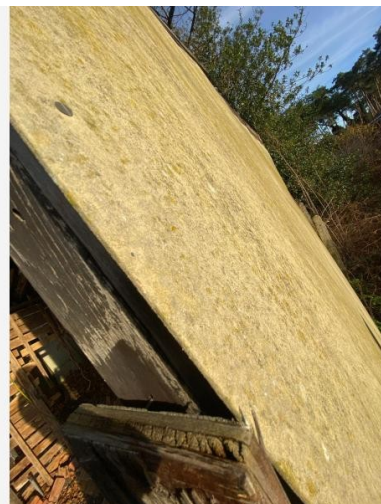
Afdruipzone/afvloeizone

Bron

Afspoelend regenwater kan asbestdeeltjes van verweerde asbestcementen dak- of gevelbekleding meenemen naar de bodem. De asbestdeeltjes in de bodem vormen een laag risico: bodempartikels houden de asbestdeeltjes voldoende vast om gezondheidsrisico's te vermijden. Door deze asbesthoudende bodemzone zorgvuldig te beheren, vermijdt u gezondheidsrisico's.

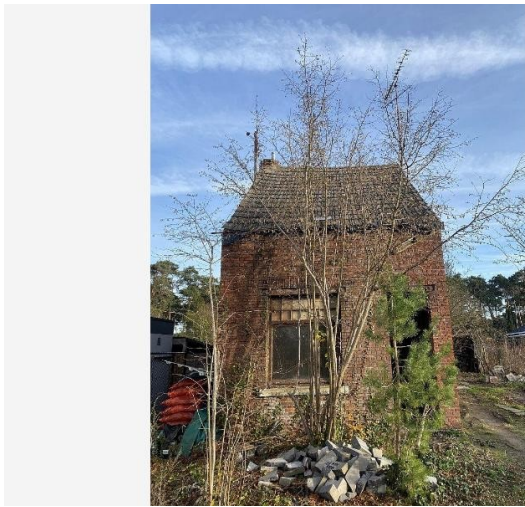
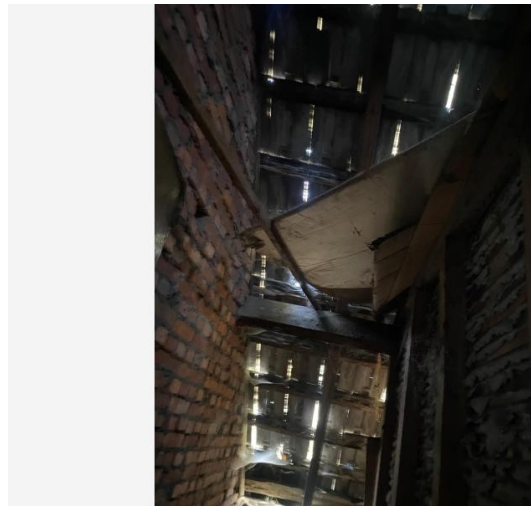
### Fiche 10: Dakbedekking

| Beschrijving | Notitie | Terug te vinden op plannen |
|---|---|---|
| Fiche 10: Dakbedekking | Dakpannen en pvc en metalen golfplaten | - |
