# Asbestinventarisatetest

Herfststraat 31, 2400 Mol

Attestnummer : 20251217-000110.000

**Asbestveilig** (maar niet asbestvrij)

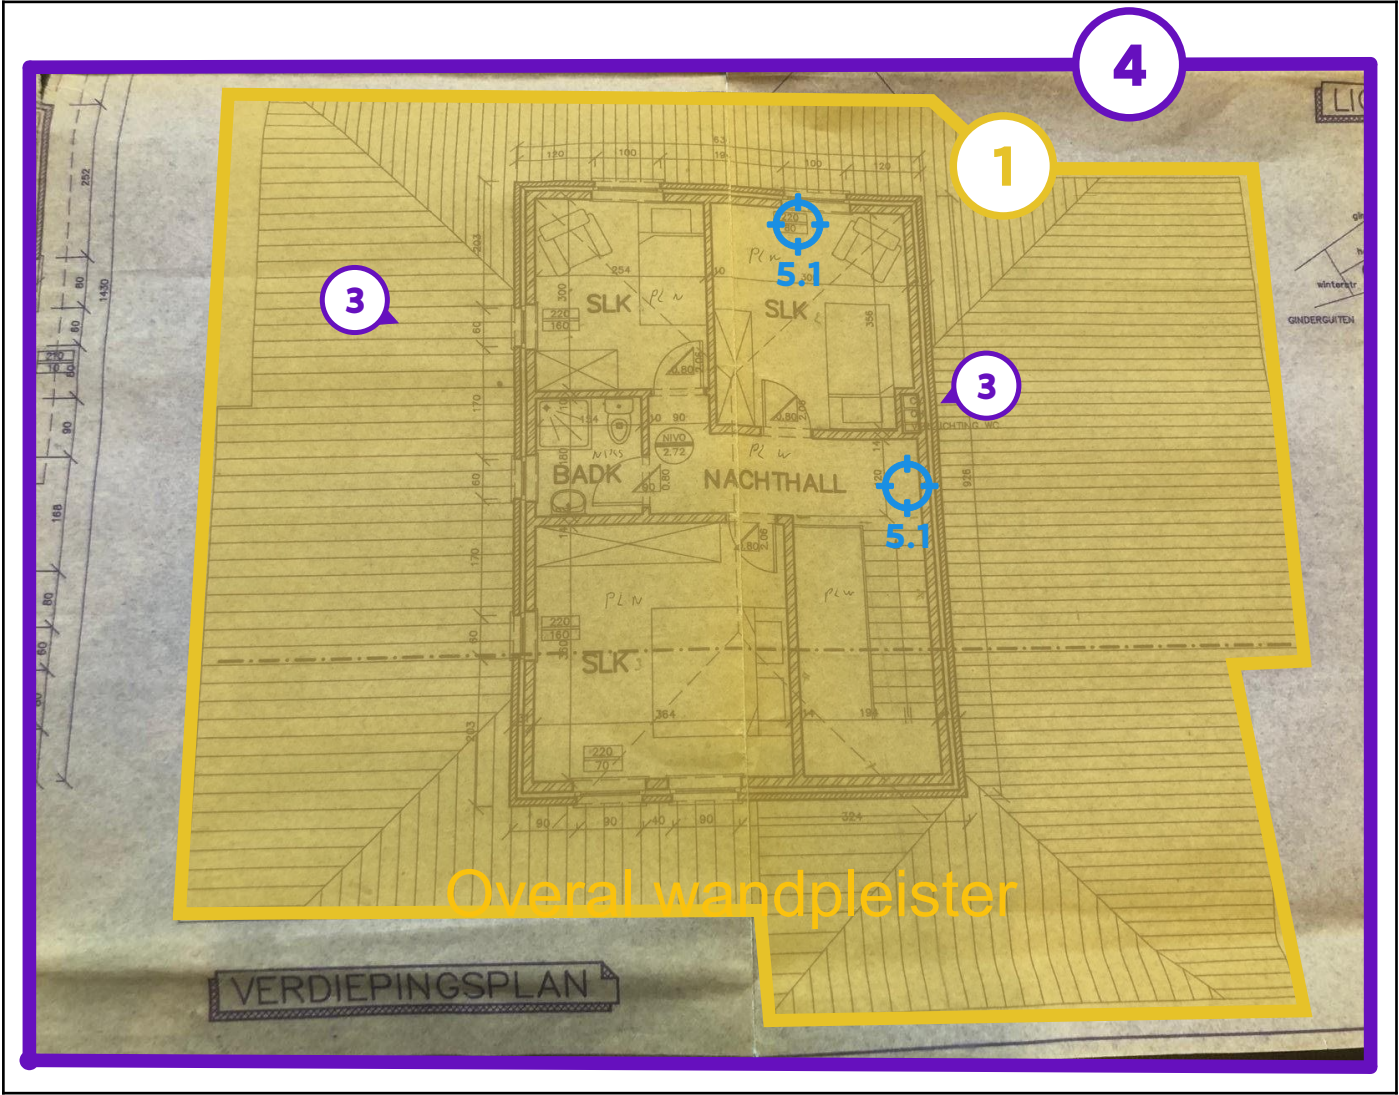
# Plan 1.2: Verdieping plan

| Beschrijving | Type | Actie |
|---|---|---|
| 1. Menuiserie onderdak | Asbestmateriaal | Zorgvuldig beheren |
| 3. Schouwen | Beperking | - |

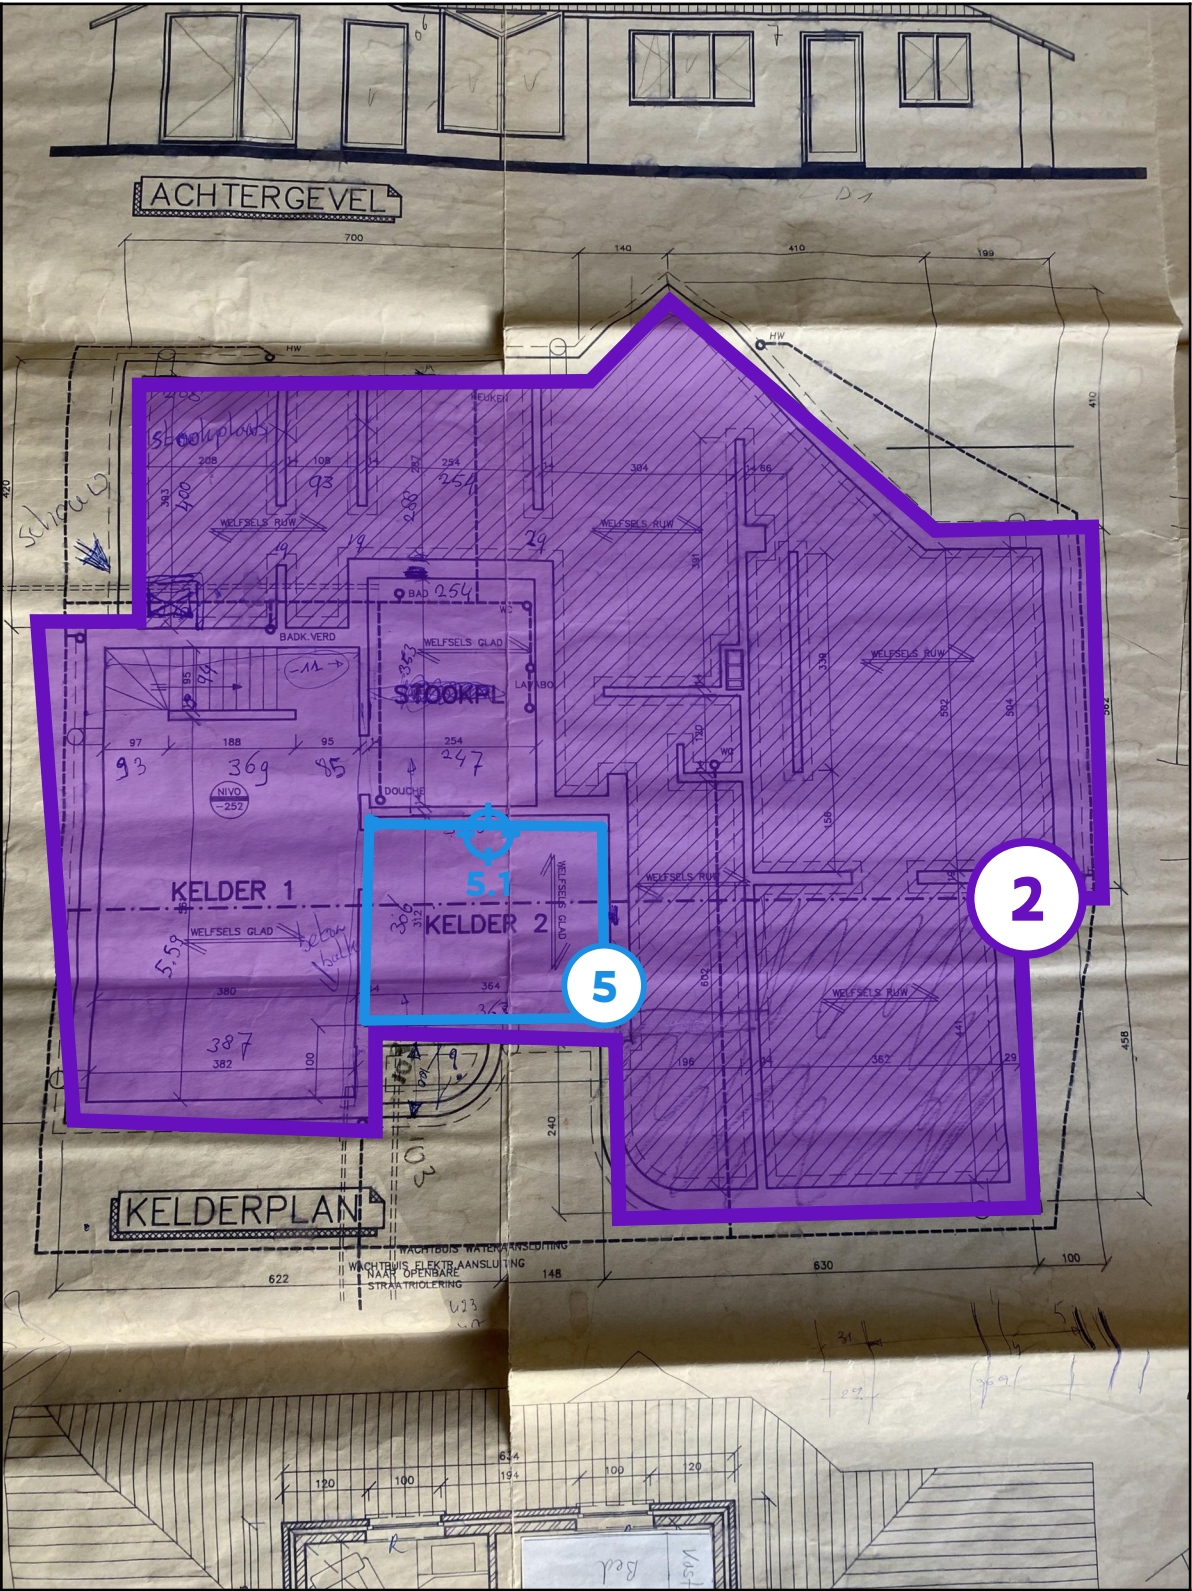
# Plan 1.3: Kelder plan

| 2. Kruipkelder | Beperking | - |

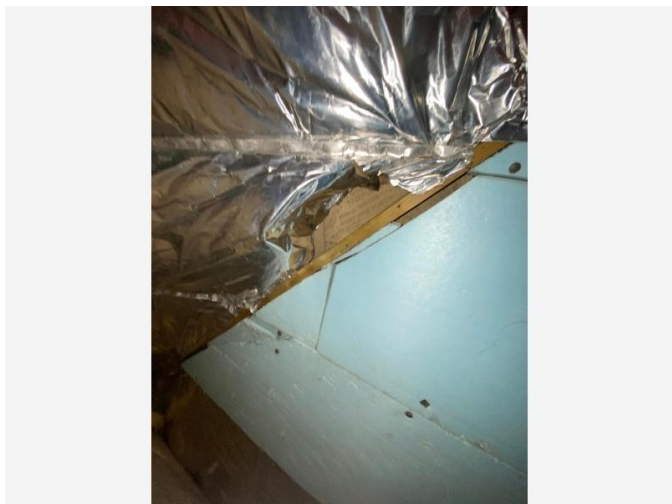
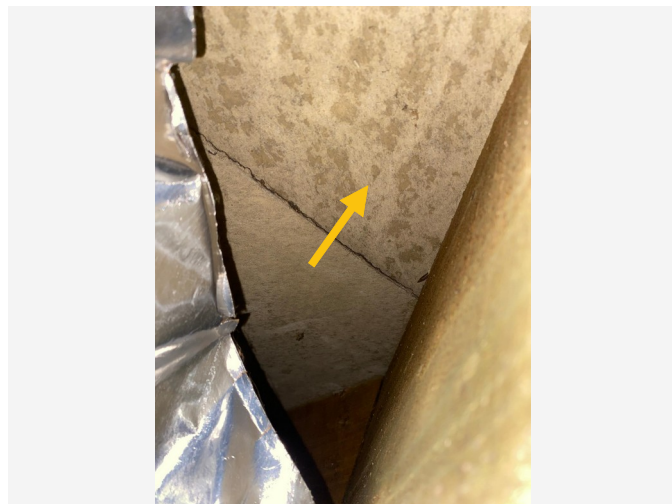
Overzichtsfoto

Detailfoto

| Eindbeoordeling materiaalisico | Laag materiaalisico en/of verlaagde kans op vezelvrijgave |

| Gebondenheid | Categorie 1: hechtgebonden in oorsprong |
| Asbestsoort (vezeltype) | Crocidoliet aanwezig |
| Asbestconcentratie | Laag (< 50%) |
| Afschermingsgraad van het gehele materiaal | Niet stootvaste afscherming |
| Toestand van het materiaal | Licht beschadigd, licht verweerd. Intact calciumsilicaatmateriaal of categorie III 'gebondenheid' |

| Beschrijving | Menuiserite onderdak |
| Asbestmateriaal | Plaat, paneel, tablet - Type Menuiserite |
| Opmerking | Grijze harde vezelcementplaten zichtbaar vanop zolder achter de isolatie. Geen markeringen en geen bewijs van recente vernieuwing. Oppervlakte betreft een beredeneerde schatting, er worden geen rechten aan verleend. |

Het asbestmateriaal valt onder de mijlpaal van 2040.

Zorgvuldig beheren

- Zorg voor een veilig beheer en verwijder dit asbestmateriaal wanneer het bij werken eenvoudig bereikbaar wordt. Controleer de toestand jaarlijks op wijzigingen.
- Voer bijkomende staalname(s) uit.

- Eenvoudige handelingen: mag via doe-het-zelf of door werknemer(s) met opleidingsattest eenvoudige handelingen  
Dek de (zolder)vloer af met plastic folie. Draag de nodige beschermingsmiddelen (mondmasker FFP3, handschoenen, wegwerpoverall van CAT.III type 5/6'). Verwijder de dakpannen en fixeer het plaatmateriaal. De asbesthoudende platen één voor één en in hun geheel verwijderen. Bij verwijdering door doe-het-zelf kan men dit afval dubbel en luchtdicht verpakt in doorzichtige afsluitzakken aandienen bij het gemeentelijk recyclagepark. Raadpleeg op voorhand de voorwaarden van het recyclagepark. Niet gooien, niet breken. Reinig nadien de draagstructuur met vochtige doeken.

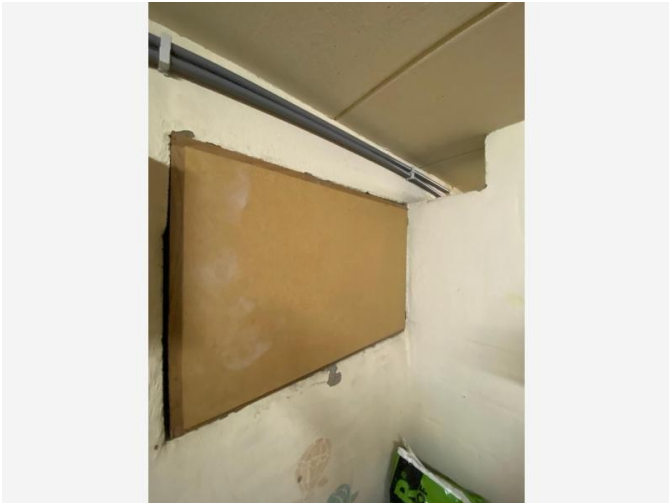
*Situeringsfoto*

**Reden:** Het onderzoek kan niet uitgevoerd worden binnen de bepalingen van de Welzijnswet

**Uitleg van de asbestdeskundige:** Lager dan 1,5m

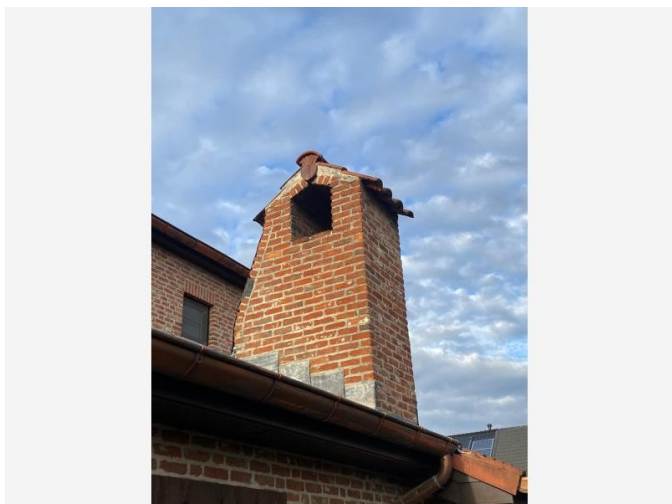
*Situeringsfoto*

**Reden:** Het te onderzoeken materiaal situeert zich hoger dan 3,50 m te rekenen vanaf een veilige ondergrond

**Uitleg van de asbestdeskundige:** Geen volledige inspectie mogelijk

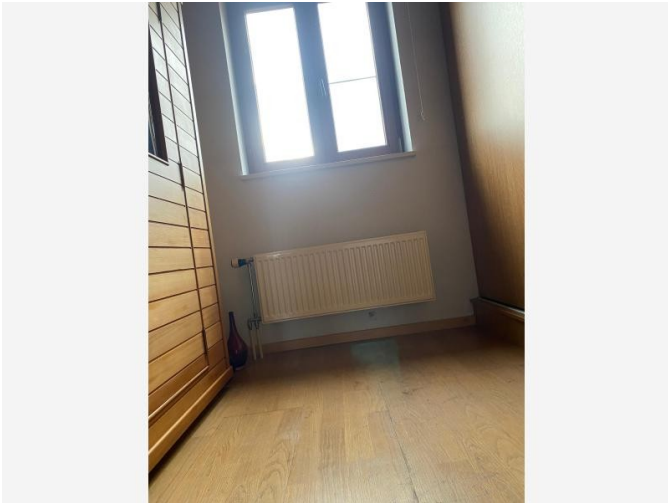
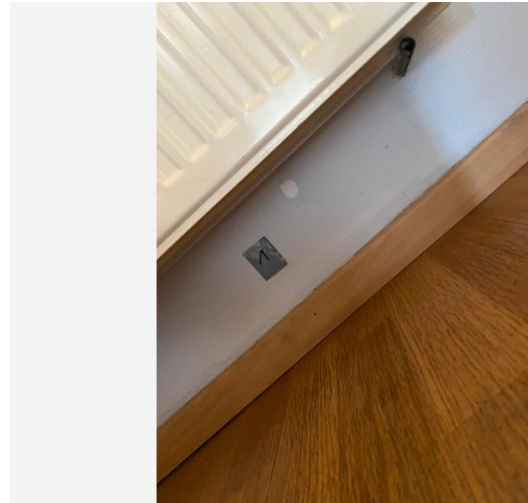
## Fiche 5: Wandpleister

Overzichtsfoto

Detailfoto

Geen asbest

| Opmerking | Stalen genomen in traphal, slaapkamer, kelder en keuken. Overal vals plafond. |

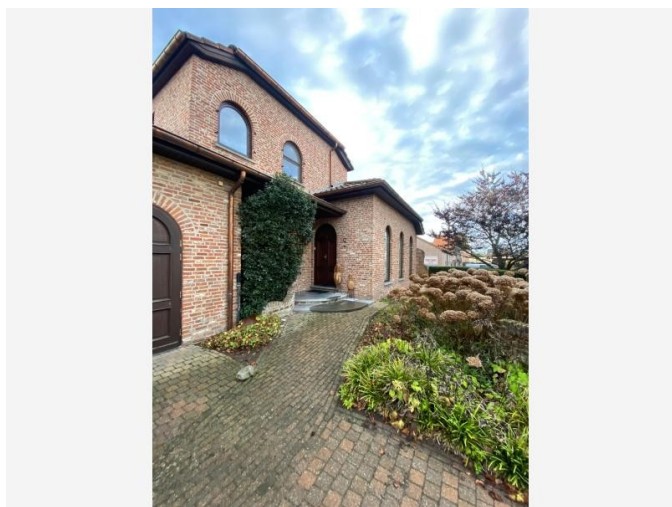
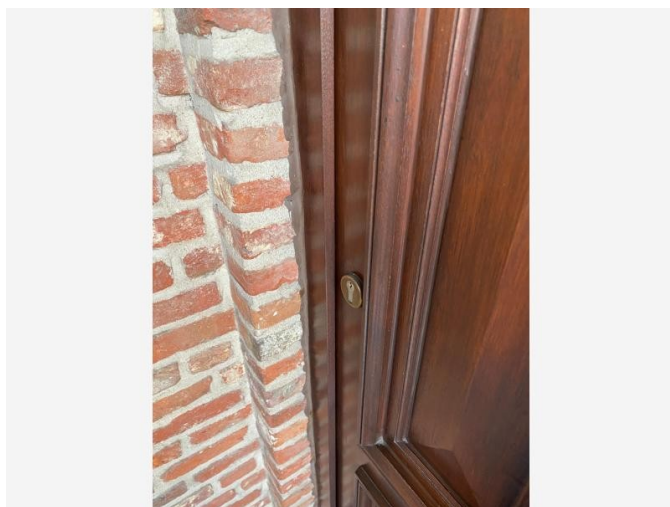
### Fiche 6: Afdichtingsmateriaal schrijnwerk

| Beschrijving | Notitie | Terug te vinden op plannen |
|---|---|---|
| Fiche 6: Afdichtingsmateriaal schrijnwerk | Zachte silicone | - |

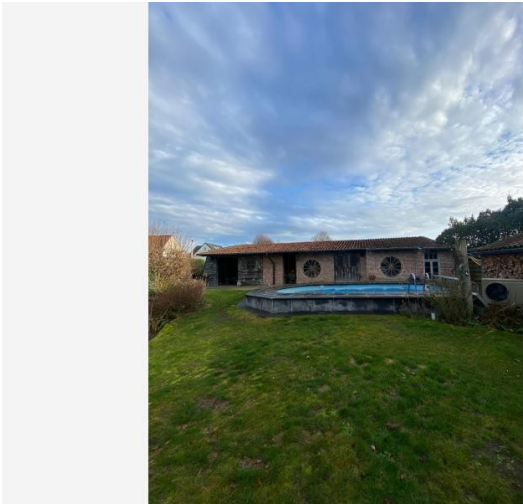
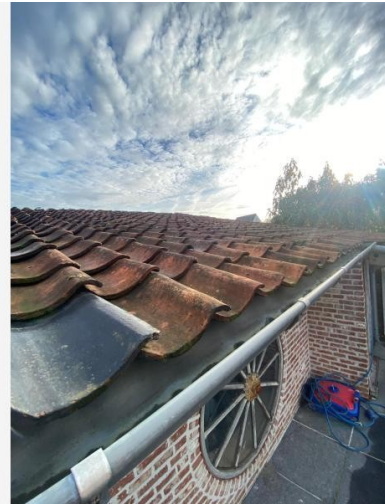
## Fiche 7: Dakbedekking

| Beschrijving | Notitie | Terug te vinden op plannen |
|---|---|---|
| Fiche 7: Dakbedekking | Dakpannen op woning, tuinhuis en duiventil | - |

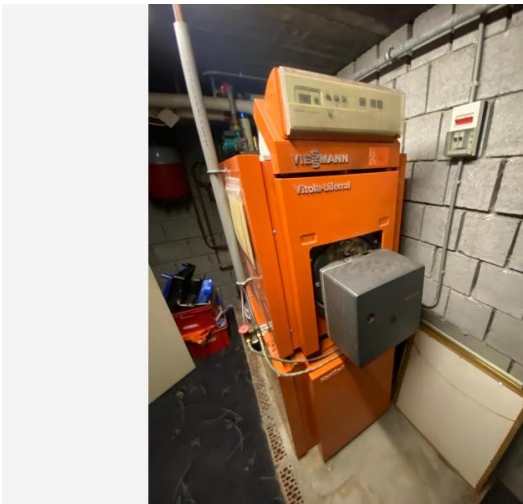
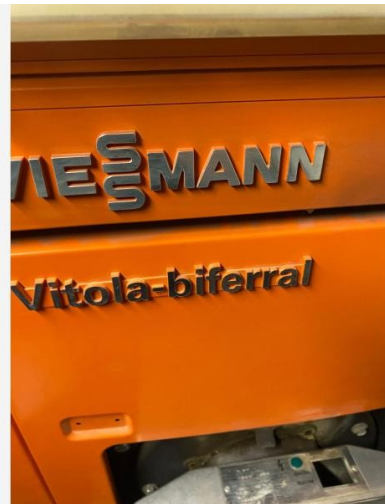
## Fiche 8: CV ketel

| Beschrijving | Notitie | Terug te vinden op plannen |
|---|---|---|
| Fiche 8: CV ketel | Geen zichtbare pakkingen/dichtingen maar toestel draagt geen duidelijke kenplaat en kan dus niet volledig uitgesloten worden. Intern mogelijks nog pakkingen/dichtingen. | - |

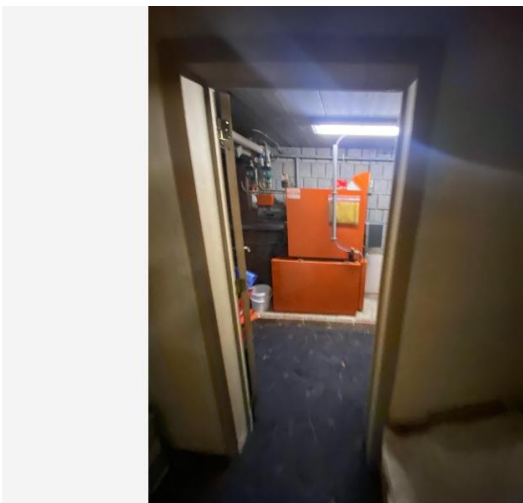
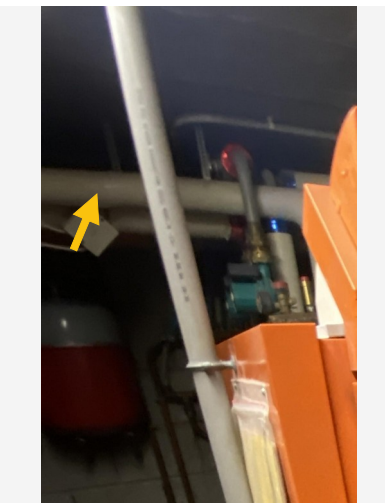
## Fiche 9: Leidingisolatie

| Beschrijving | Notitie | Terug te vinden op plannen |
|---|---|---|
| Fiche 9: Leidingisolatie | Synthetische/glaswol leidingisolatie | - |
