# Asbestinventarisatetest

Oogststraat 7, 2400 Mol

Attestnummer : **20260111-000078.001**

Uitgegeven op : **13.01.2026**

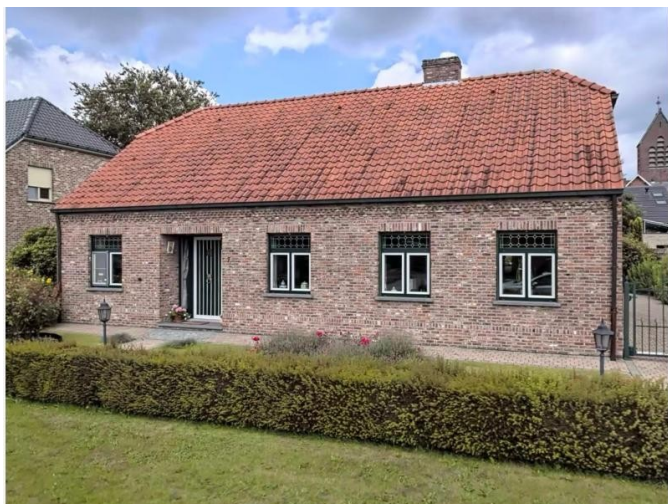
Situeringsfoto

**Reden:** Het te onderzoeken materiaal situeert zich hoger dan 3,50 m te rekenen vanaf een veilige ondergrond

**Uitleg van de asbestdeskundige:** Aan de buitenzijde van de schouw zijn er geen asbestverdachte materialen op te merken.

De schouw bevat binnenin mogelijk een asbestverdachte cement rookgaskanaal, asbestverdachte afsmeerlagen, asbestverdachte cementplaten. Laat dit onderzoeken bij eventuele werken.

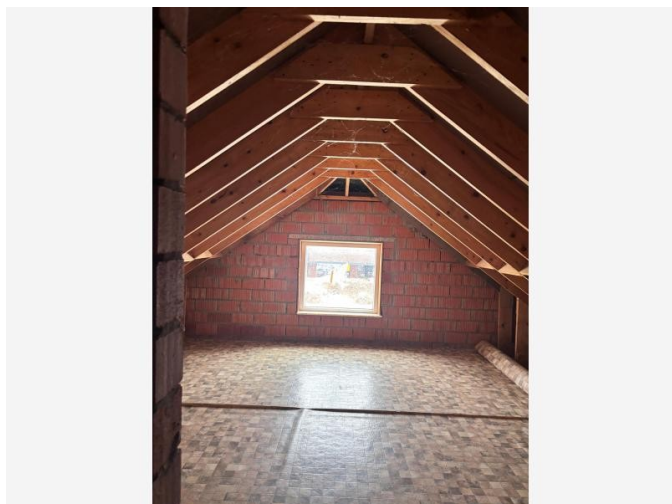
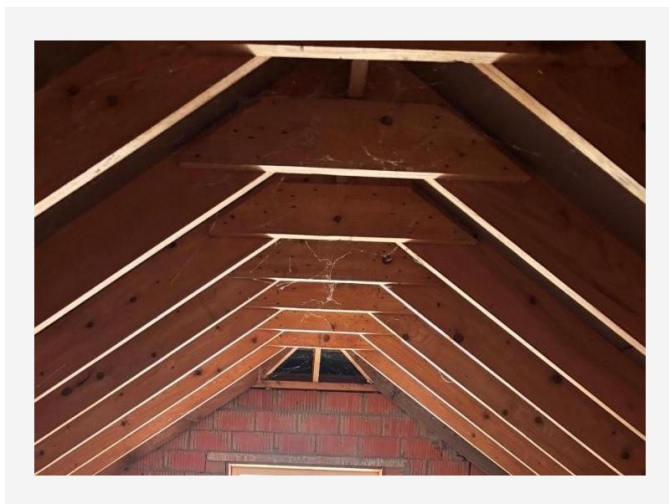
Er is geen pleisterwerk aanwezig

locaties:

garage

in de volledige kelderruimtes

trappenhal en zolderruimte

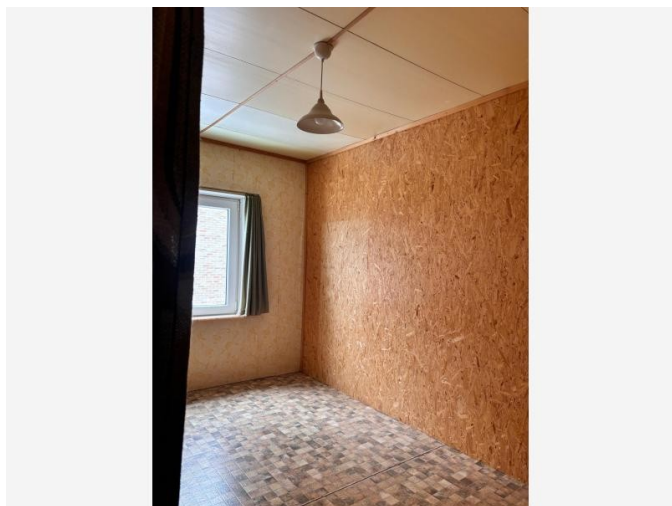
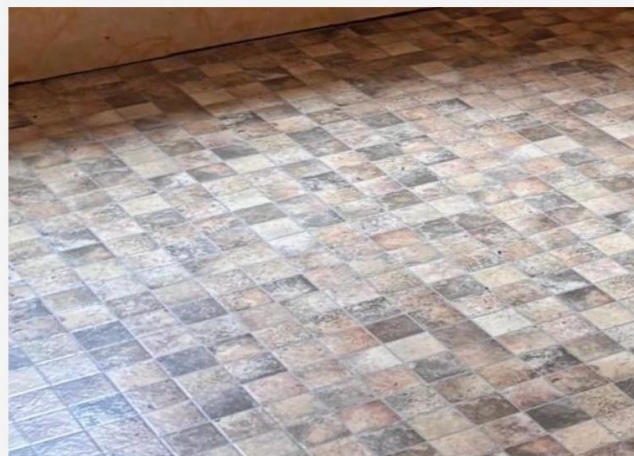
De vinylvloer is niet asbestverdacht

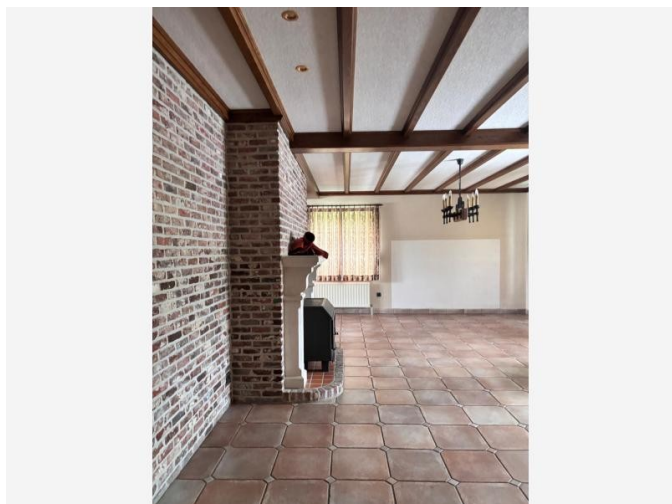
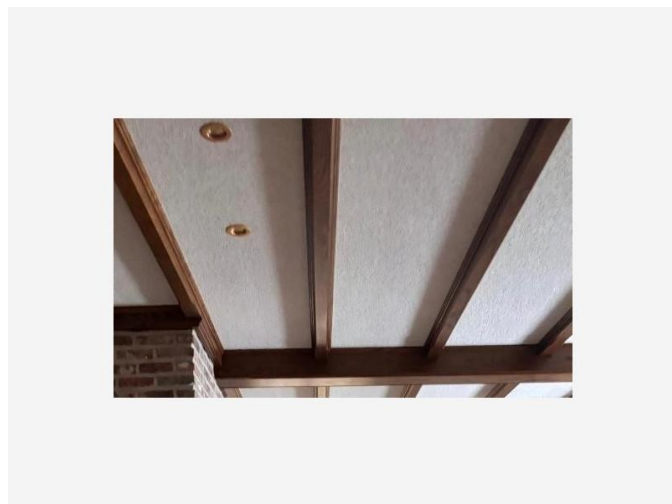
Er is op volgende locaties geen pleisterwerk zichtbaar

Locaties:

in de leefruimte en keuken

toilet

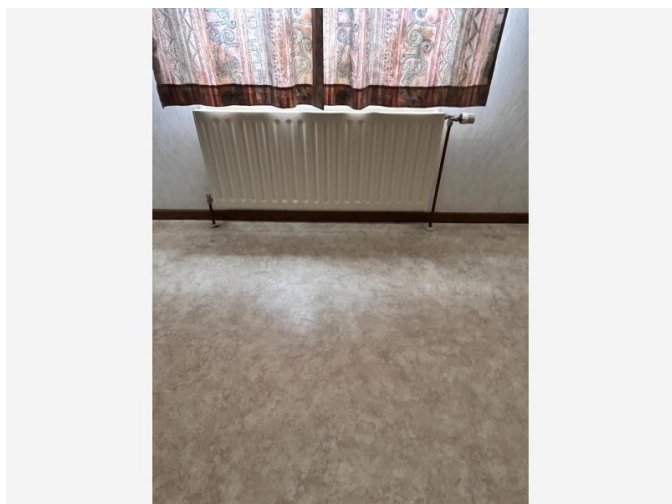
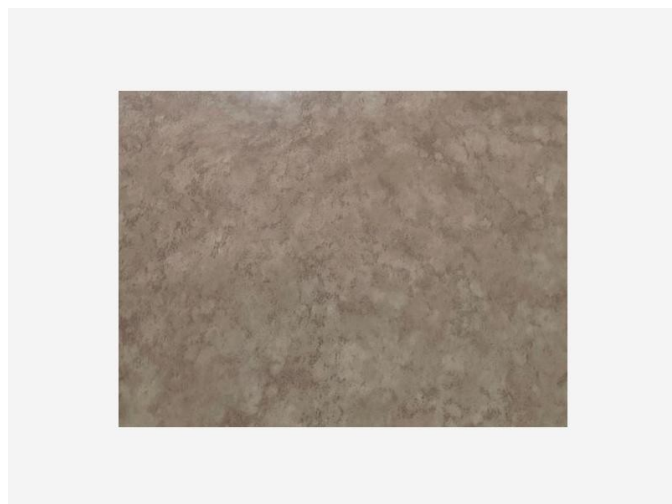
## Fiche 5: Vinylvloer niet asbestverdacht (slaapkamers gelijkvloers)

De vinylvloeren zijn niet asbestverdacht  
slaapkamers

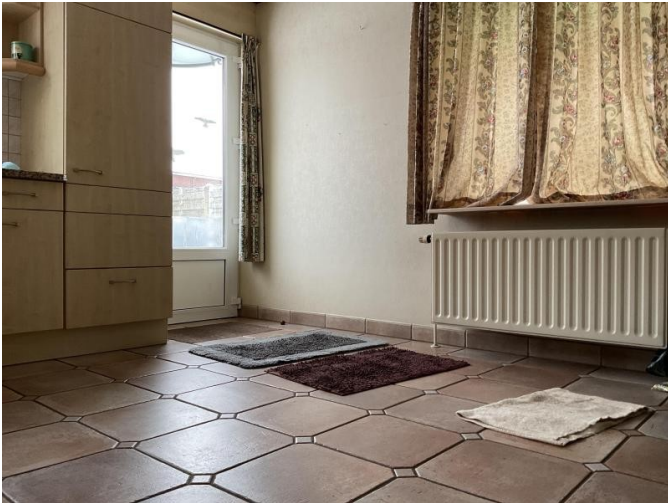
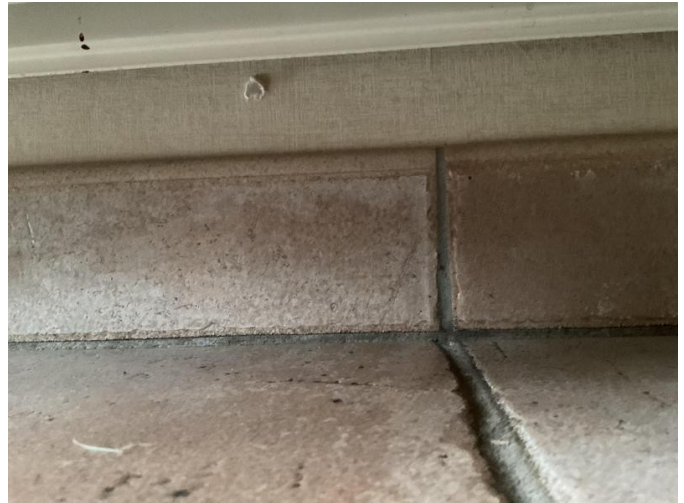
## Fiche 6: Pleisterwerk muren kalk

Geen asbest

| # | Type | Referentie | Resultaat |
|---|---|---|---|
| 6.1 | Mengmonster | 9171074 | Geen asbest |

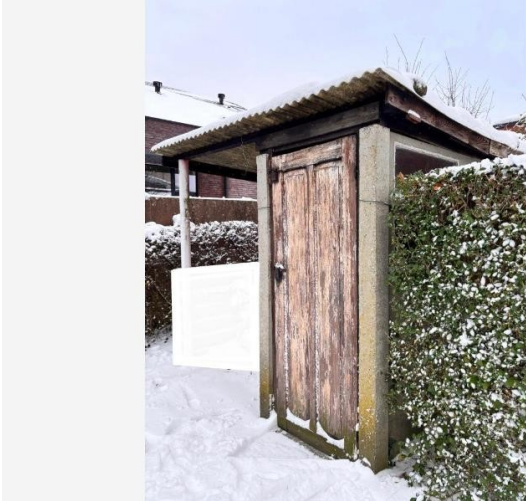
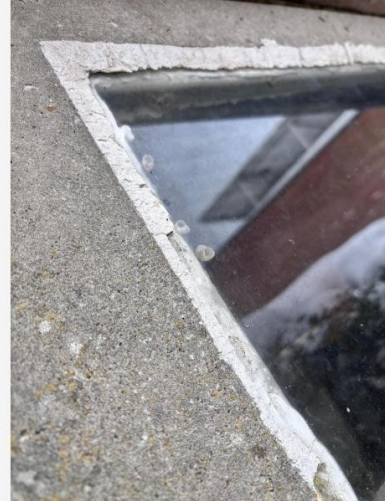
## Fiche 7: Stopverf

Geen asbest

| # | Type | Referentie | Resultaat |
|---|---|---|---|
| 7.1 | Puntmonster | 9171079 6 | Geen asbest |

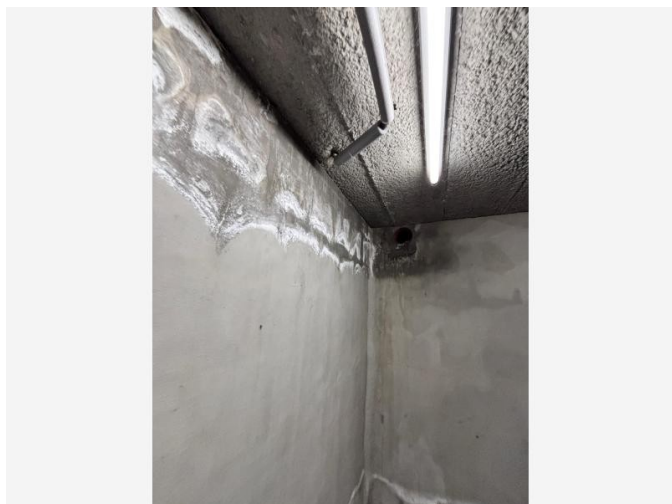
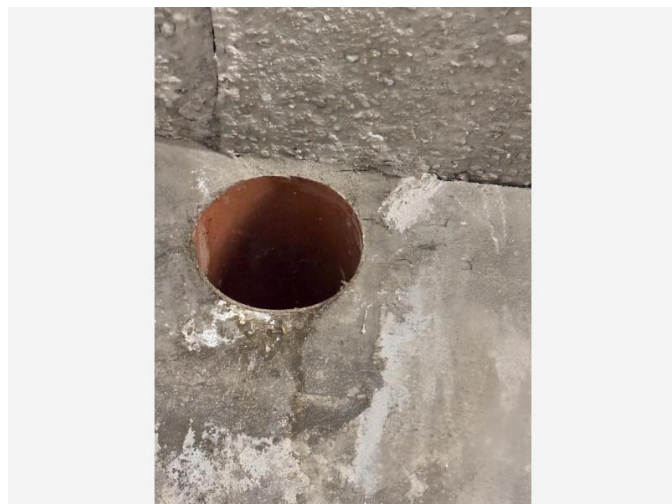
Geen asbest

| # | Type | Referentie | Resultaat |
|---|---|---|---|
| 8.1 | Mengmonster | 9171075 | Geen asbest |

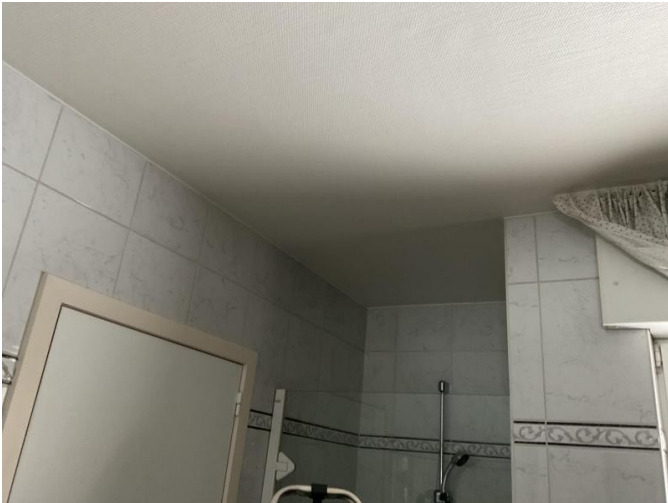
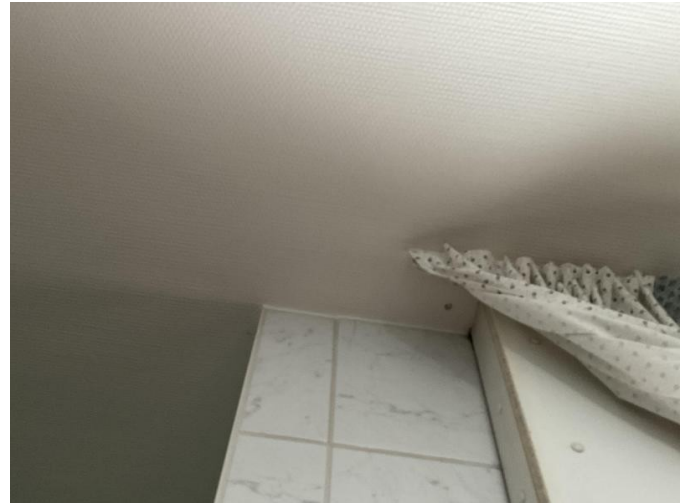
## Fiche 9: Pleisterwerk plafonds

Geen asbest

| # | Type | Referentie | Resultaat |
|---|---|---|---|
| 9.1 | Mengmonster | 9171076 | Geen asbest |

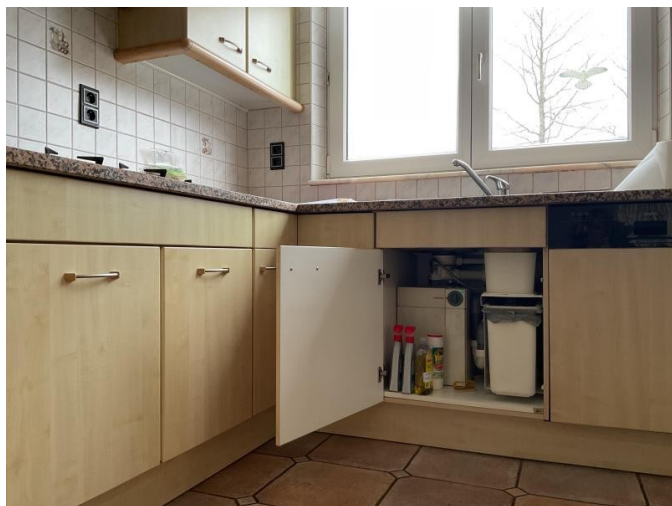
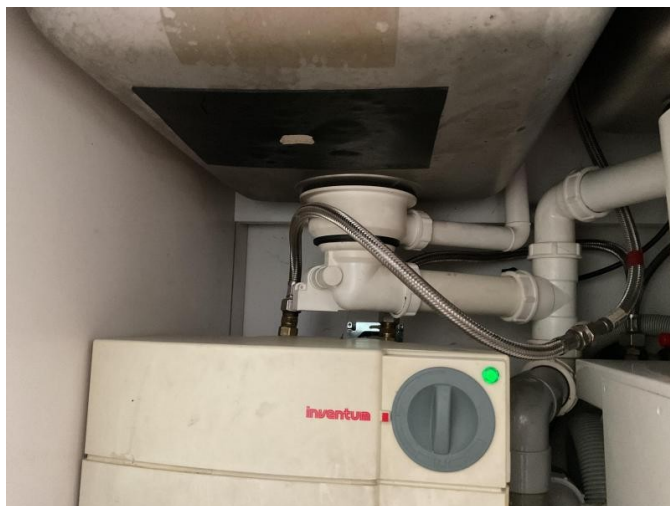
## Fiche 10: Antidreun folie spoelbak keuken

Geen asbest

| # | Type | Referentie | Resultaat |
|---|---|---|---|
| 10.1 | Puntmonster | 9171077 | Geen asbest |

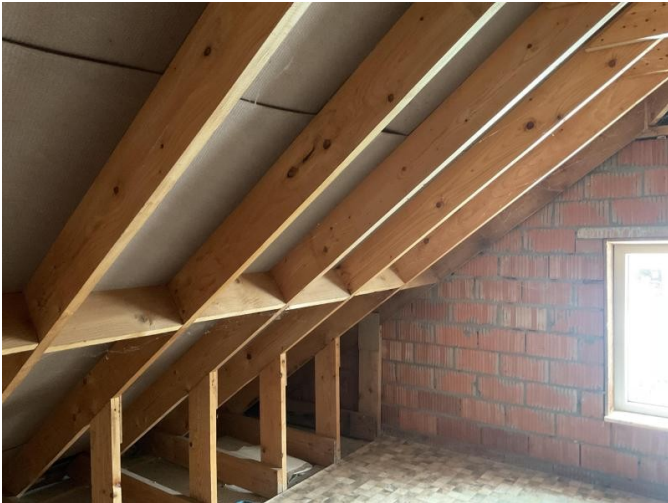
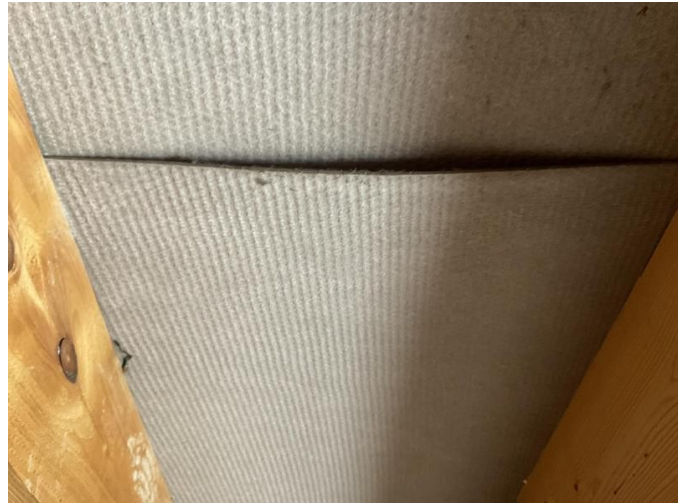
Geen asbest

| # | Type | Referentie | Resultaat |
|---|---|---|---|
| 11.1 | Puntmonster | 9171078 | Geen asbest |

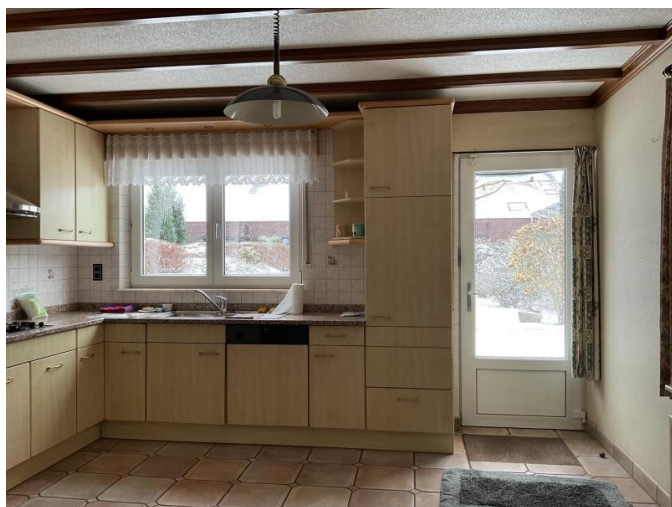
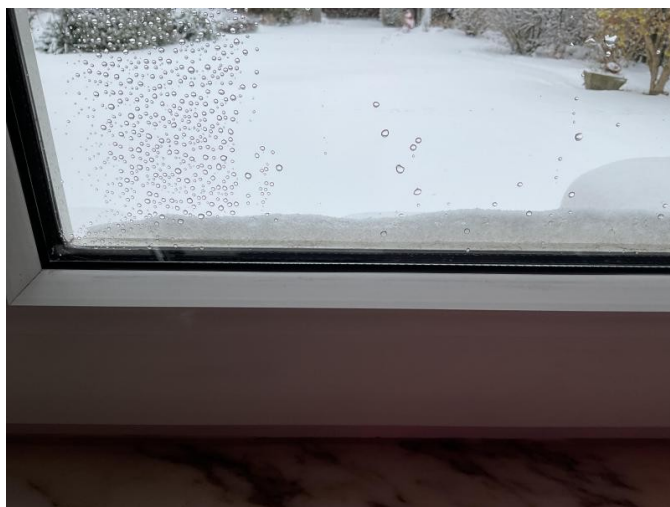
### Fiche 12: Kit aan de ramen

| Beschrijving | Notitie | Terug te vinden op plannen |
|---|---|---|
| Fiche 12: Kit aan de ramen | De kit aan de ramen is niet asbestverdacht<br>Binnen- en buitenzijde | Plan 1.2: Plan van het gelijkvloers<br>Plan 1.3: Plan van de zolder |

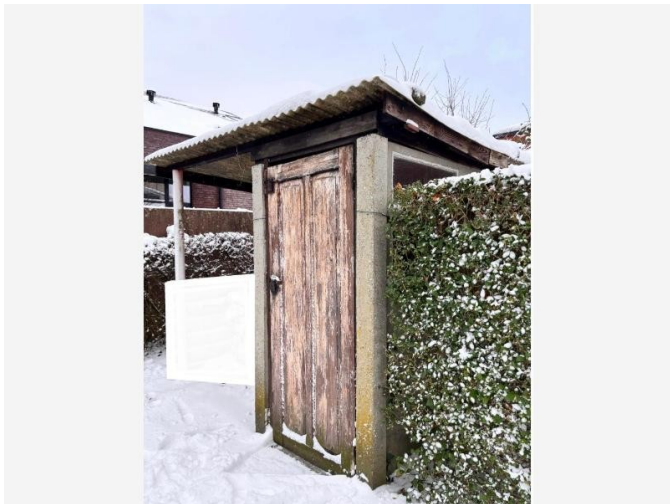
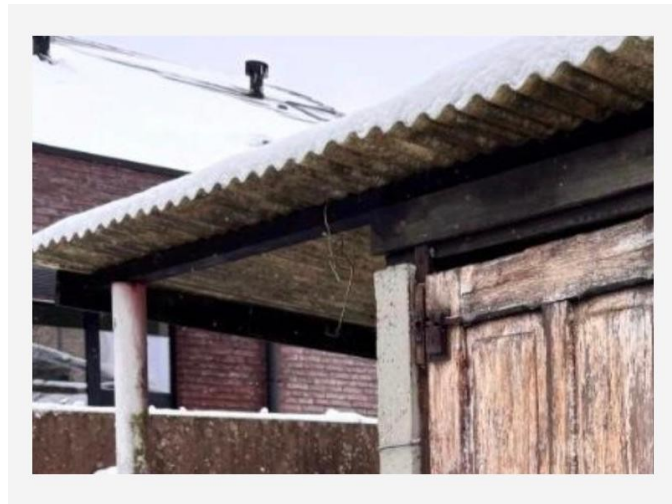
## Fiche 13: Dakbedekking uit kunststof tuinhuis + afdak (niet verdacht)

| Beschrijving | Notitie | Terug te vinden op plannen |
|---|---|---|
| Fiche 13: Dakbedekking uit kunststof tuinhuis + afdak (niet verdacht) | De dakbedekking is niet asbestverdacht, aan het tuinhuis en het afdak | Plan 2.1: Plan van het tuinhuis + afdak |

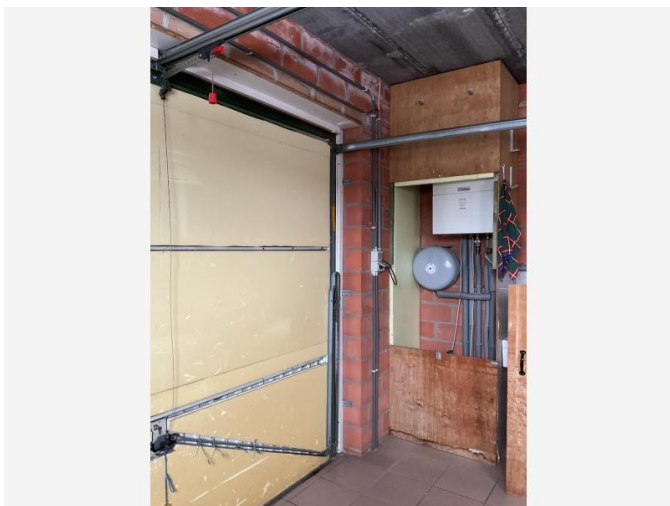
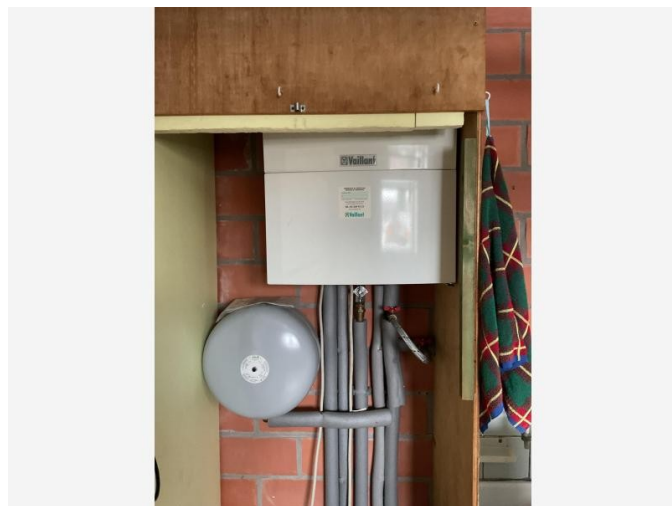
## Fiche 14: CV-ketel (niet verdacht)

| Beschrijving | Notitie | Terug te vinden op plannen |
|---|---|---|
| Fiche 14: CV-ketel (niet verdacht) | De CV-ketel (dichtingen, isolerend materiaal) is niet asbestverdacht. | Plan 1.1: Plan van het gelijkvloers |

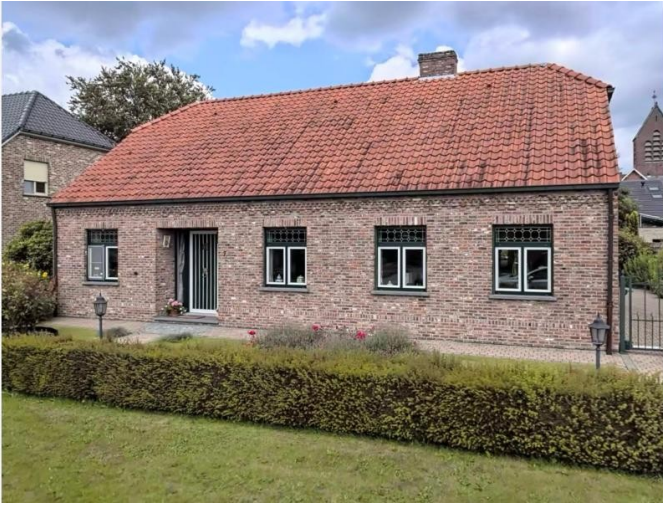
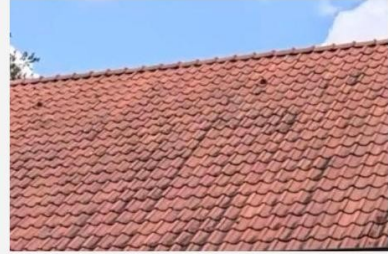
## Fiche 15: Dakbedekking uit pannen (niet verdacht) op de volledige woning

| Beschrijving | Notitie | Terug te vinden op plannen |
|---|---|---|
| Fiche 15: Dakbedekking uit pannen (niet verdacht) op de volledige woning | De dakbedekking, dakpannen, is niet-asbestverdacht, aan de woning | Plan 1.8: Plan van het volledig dak |

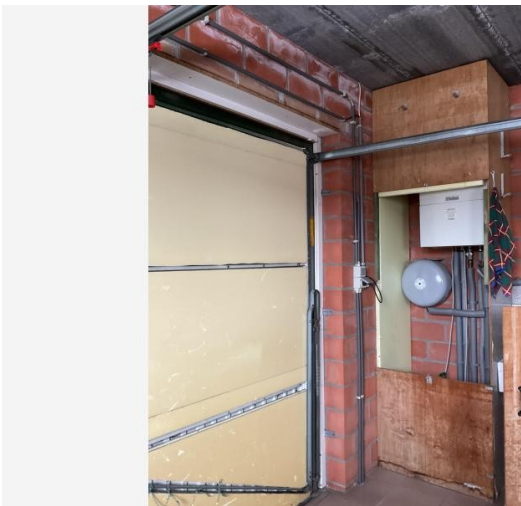
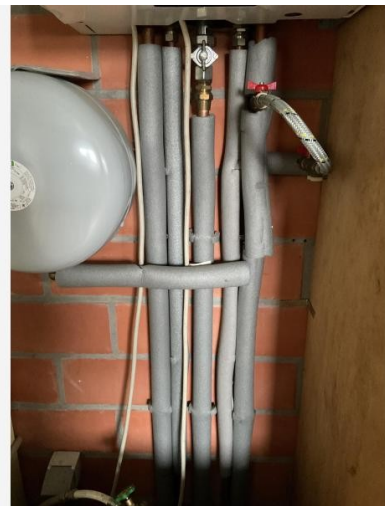
## Fiche 16: Leidingisolatie (niet verdacht)

| Beschrijving | Notitie | Terug te vinden op plannen |
|---|---|---|
| Fiche 16: Leidingisolatie (niet verdacht) | De leidingisolatie is niet-asbestverdacht, mousse<br>Locatie:<br>in de garage, cv ruimte en in de kelder | Plan 1.2: Plan van het gelijkvloers<br>Plan 1.6: Plan van de kelder |
