# Asbestinventarisatetest

Pastoor Wuytsstraat 6, 2400 Mol

Attestnummer : 20251128-000219.000

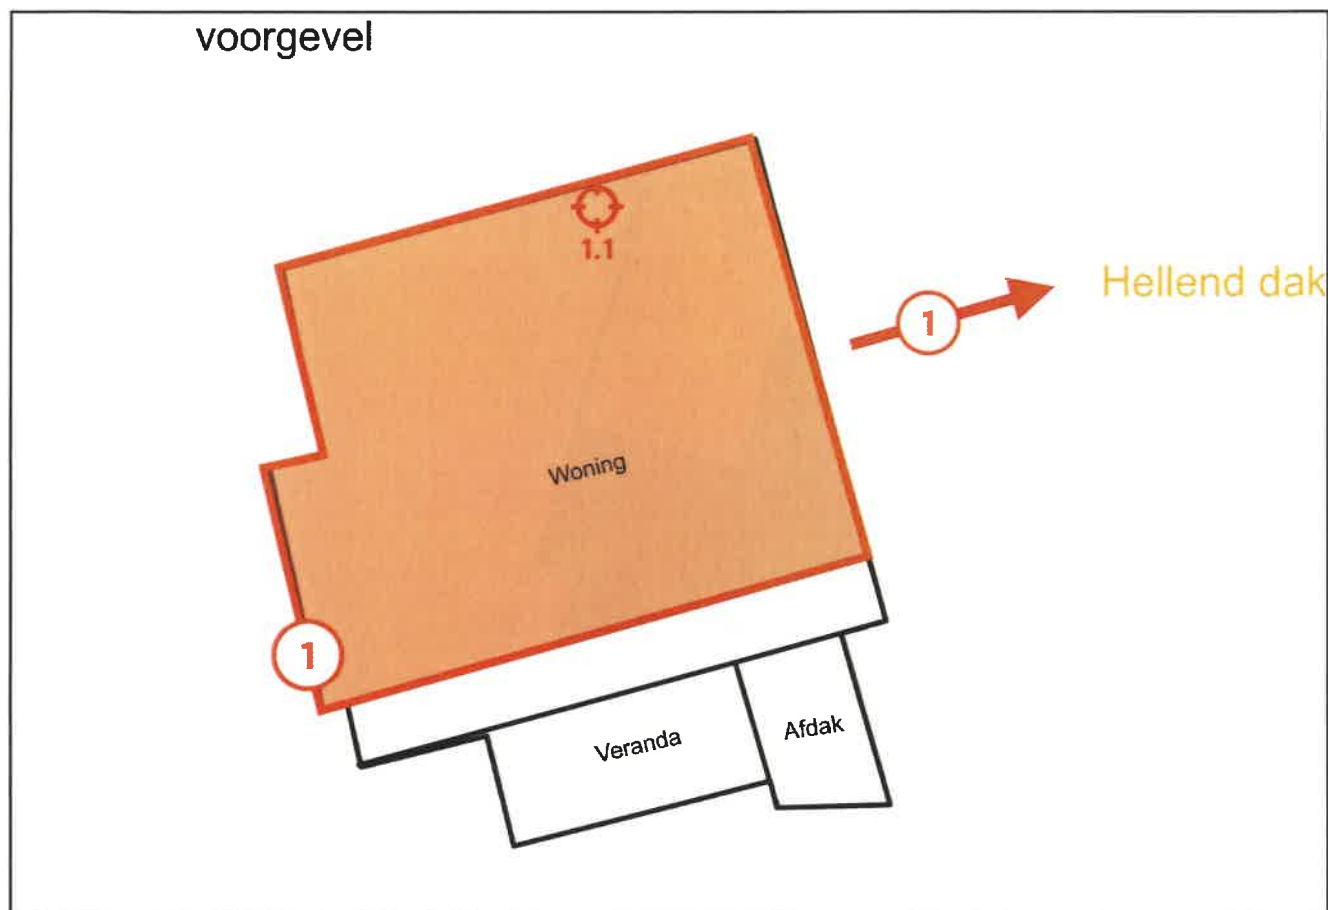
## Plan 1.4: Woning + Veranda + Afdak

| Beschrijving | Type | Actie |
|---|---|---|
| 1. Leien = onderdak - hellend dak woning | Asbestmateriaal | Maatregelen nemen |

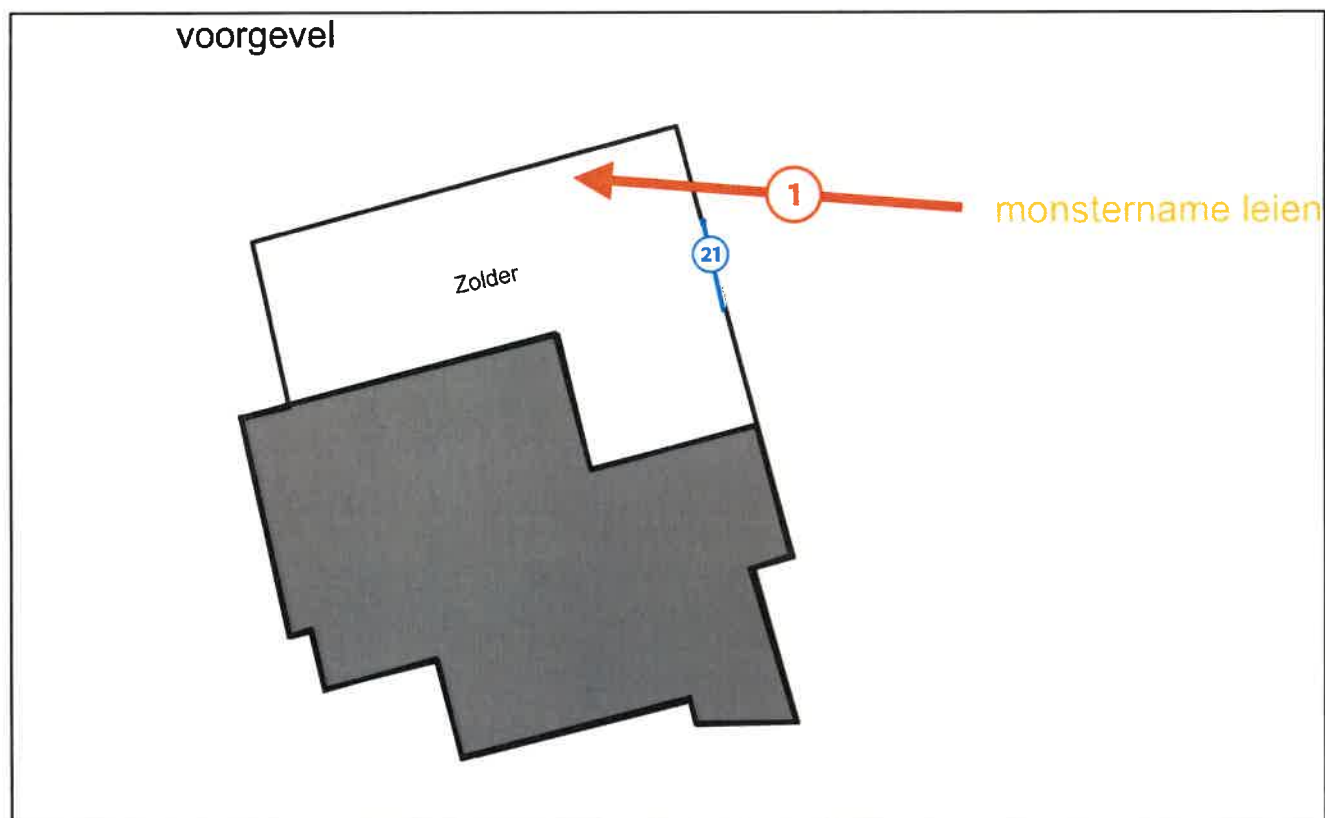
## Plan 1.5: Zolder

| Beschrijving | Type | Actie |
|---|---|---|
| 1. Leien = onderdak - hellend dak woning | Asbestmateriaal | Maatregelen nemen |

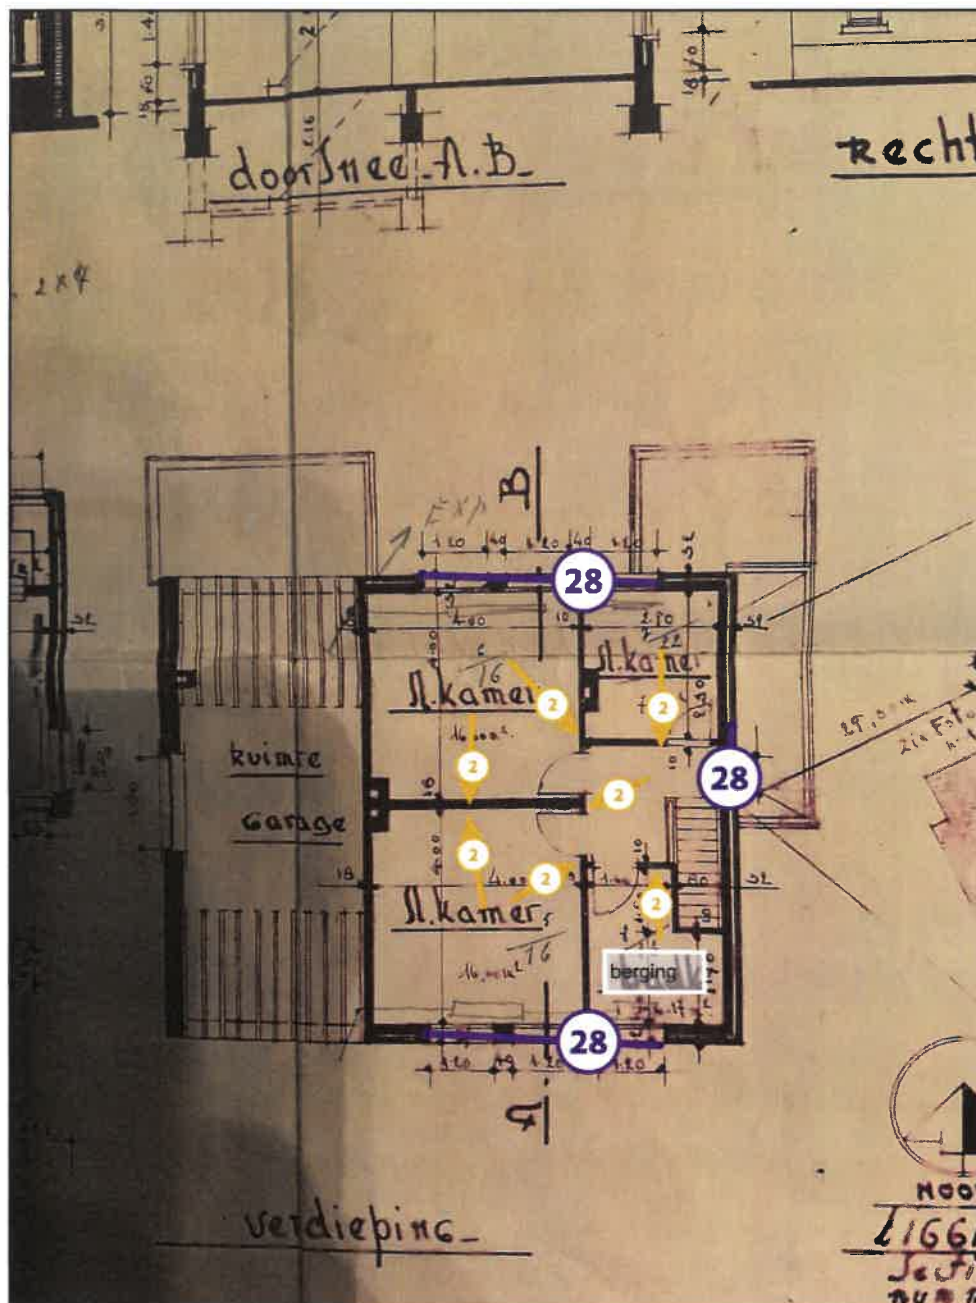
## Plan 1.6: V+1 : DIV

| 2. Bakeliet toep - woning ) | Asbestmateriaal | Zorgvuldig beheren |

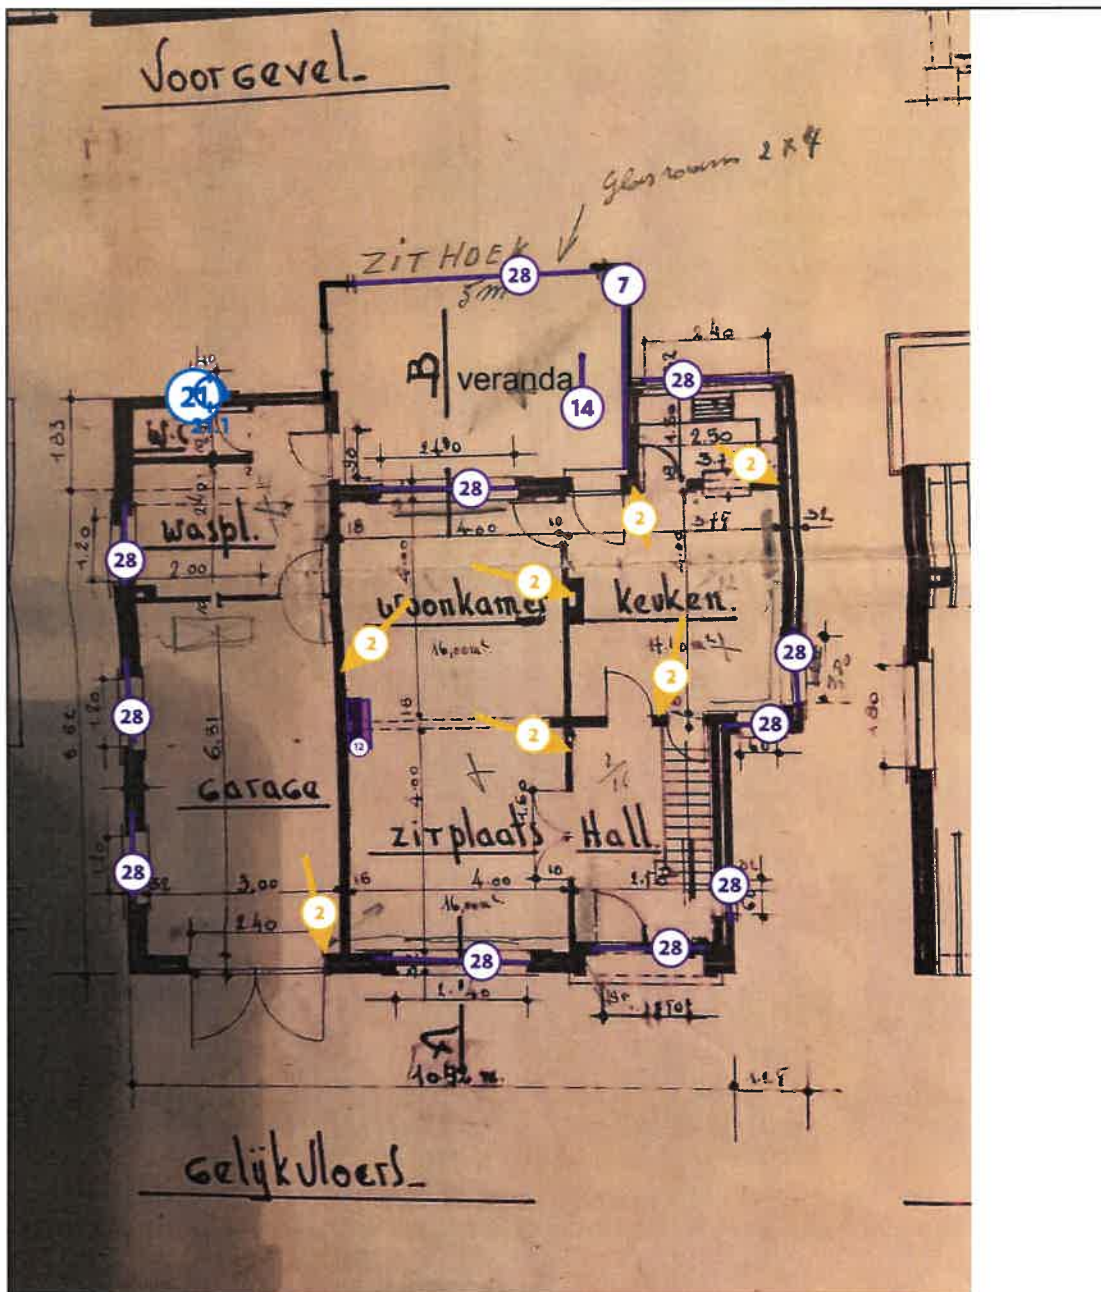
## Plan 1.10: GLV : DIV

| 2. Bakeliet toep - woning ) | Asbestmateriaal | Zorgvuldig beheren |

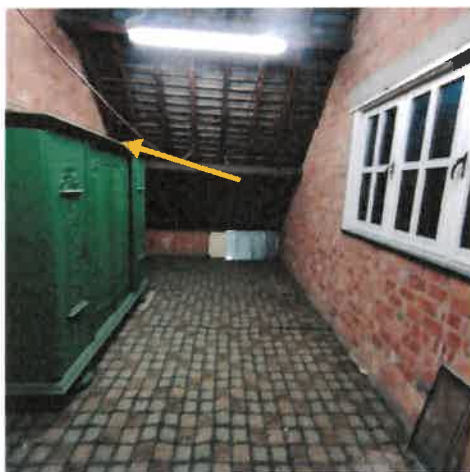
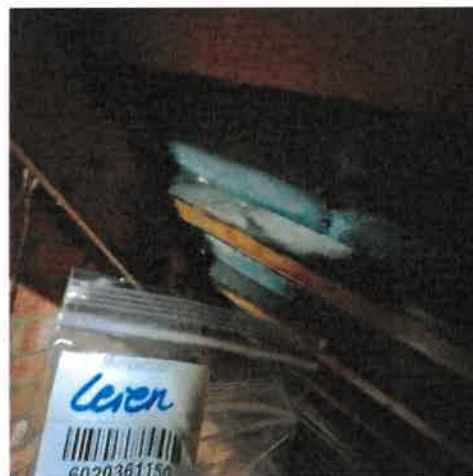
Zolder woning

| Eindbeoordeling materiaalrisico | Verhoogd materiaalrisico en/of verhoogde kans op vezelvrijgave |

| Asbestsoort (vezeltype) | Crocidoliet aanwezig |
| Asbestconcentratie | Laag (< 50%) |
| Toestand van het materiaal | Licht beschadigd, licht verweerd. Intact calciumsilicaatmateriaal of categorie III 'gebondenheid' |

| # | Type | Referentie | Resultaat |
|---|---|---|---|
| 1.1 | Puntmonster | Leien | Crocidoliet, Chrysotiel |

- Zorg voor een veilig beheer en verwijder dit asbestmateriaal wanneer het bij werken eenvoudig bereikbaar wordt. Controleer de toestand jaarlijks op wijzigingen.

Indien mogelijk de ondervloer afdekken , leien voorzichtig verwijderen, extra fixeren, niet breken , niet gooien, onmiddellijk verpakken of voorzichtig in container met asbest bag plaatsen.

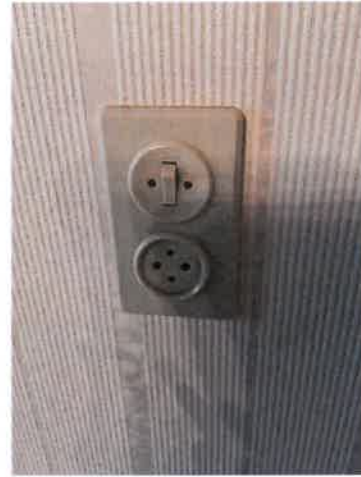
## Fiche 2: Bakeliet toep - woning )

Asbestmateriaal

| Identificatiemethode | <p>De asbestdeskundige beoordeelt het materiaal als asbestverdacht en dus asbesthoudend, en dit zonder monstername.</p> <p>Motivatie: De monstername brengt andere schade aan dan schade die inherent is aan de monstername.</p> |

- Zorg voor een veilig beheer. Vermijd het beschadigen van het asbestmateriaal. Controleer de toestand jaarlijks op wijzigingen.
- Voer bijkomende staalname(s) uit.
