# Asbestinventarisatetest

Lommelsesteenweg 304, 3970 Leopoldsburg

Attestnummer : 20260225-000191.000

**Niet-asbestveilig**

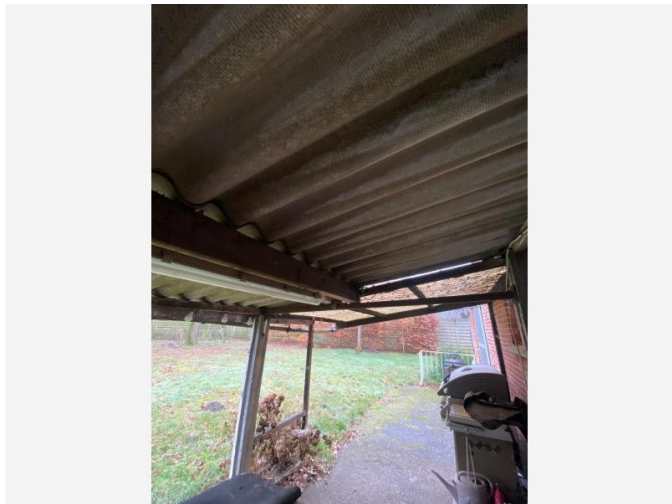
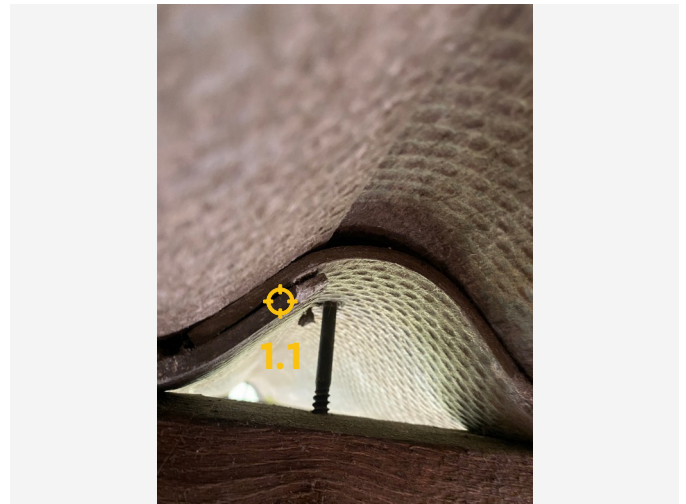
| Fiche 1: Golfplaten afdak..... | 19 |

| Eindbeoordeling materiaalisico | Verhoogd materiaalisico en/of verhoogde kans op vezelvrijgave |

| Asbestsoort (vezeltype) | Crocidoliet aanwezig |
| Toestand van het materiaal | Matig beschadigd, matig verweerd |

| # | Type | Referentie | Resultaat |
|---|---|---|---|
| 1.1 | Puntmonster | 4 | Chrysotiel, Crocidoliet |

| Beschrijving | Golfplaten afdak |

- Verwijder dit asbestmateriaal zo snel mogelijk. Volg de toestand goed op.
- Hemelwater dat afspoelt van asbestcement daken of gevels kan asbestdeeltjes bevatten. Gebruik het enkel voor gesloten circuits (bv. spoelen toiletten). Reinig na het vervangen van het dak of de gevel de dakgoten en regenwaterput of -ton om asbesthoudend sediment of slib te verwijderen

- Eenvoudige handelingen: mag via doe-het-zelf of door werknemer(s) met opleidingsattest eenvoudige handelingen  
Draag de nodige beschermingsmiddelen (mondmasker FFP3, handschoenen en wegwerpoverall van CAT.III type 5/6'). Indien mogelijk de ondervloer afdekken, de golfplaten voorzichtig verwijderen, extra fixeren, niet breken, niet gooien, onmiddellijk dubbel verpakken in doorzichtige plastic afsluitzakken en afvoeren naar erkend recyclagepark of voorzichtig in asbestcontainer met asbestzak plaatsen en laten ophalen door erkende afval-intercommunale.

Indien de golfplaten in slechte staat zijn en de kans bestaat op breken: Eenvoudige handelingen opgeleid personeel, alle werknemer(s) moeten wel beschikken over een opleidingsattest eenvoudige handelingen 8u (jaarlijks te vernieuwen en eigenaar mag dit opvragen). Ondervloer afdekken, golfplaten extra goed fixeren,

voorzichtig verwijderen, niet breken, niet gooien, onmiddellijk dubbel en luchtdicht verpakken en afvoeren naar een lokaal erkend recyclagepark of voorzichtig in asbestcontainer met asbestzak plaatsen. De constructiebalken nadien reinigen met vochtige doeken en correct afvoeren (een goedgekeurde asbeststofzuiger met absoluutfilter kan particulier niet gehuurd worden). (Meer info en de huidige verwijderingsmethodes op: [www.asbestinfo.be](http://www.asbestinfo.be) en/of CODEX boek VI titel 3 en onderaan dit attest bij Toelichting: "asbest verwijderen").

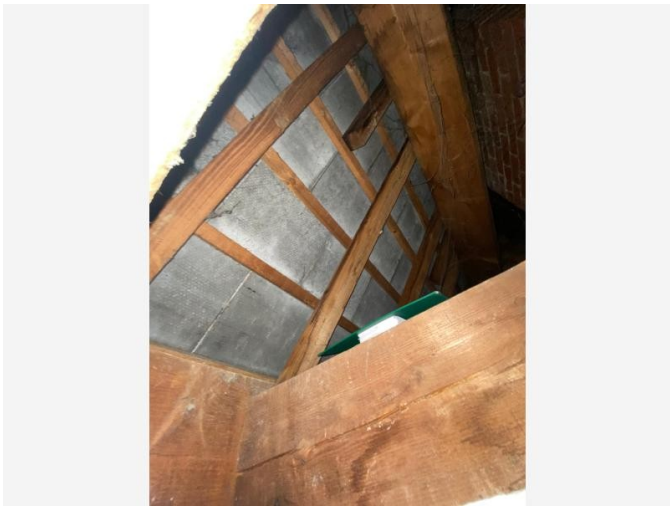
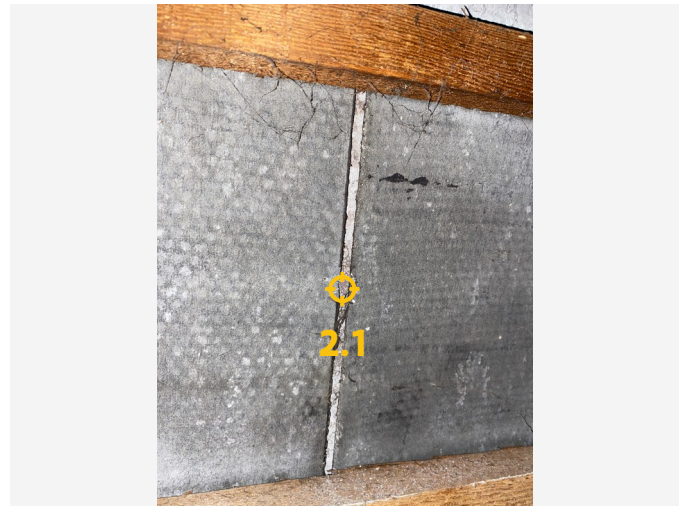
| Fiche 2: Leien dak..... | 22 |

| Eindbeoordeling materiaalarisico | Verhoogd materiaalarisico en/of verhoogde kans op vezelvrijgave |

| Asbestsoort (vezeltype) | Alleen chrysotiel |
| Toestand van het materiaal | Matig beschadigd, matig verweerd |

| # | Type | Referentie | Resultaat |
|---|---|---|---|
| 2.1 | Puntmonster | 3 | Chrysotiel |

| Beschrijving | Leien dak |
| Opmerking | Onder het overzetdak, zichtbaar vanop zolder. Oppervlakte betreft een beredeneerde schatting, er worden geen rechten aan verleend. |

- Zorg voor een veilig beheer en verwijder dit asbestmateriaal wanneer het bij werken eenvoudig bereikbaar wordt. Controleer de toestand jaarlijks op wijzigingen.

- Eenvoudige handelingen: mag via doe-het-zelf of door werknemer(s) met opleidingsattest eenvoudige handelingen  
Draag de nodige beschermingsmiddelen (mondmasker FFP3, handschoenen en wegwerpoverall van CAT.III type 5/6'). Indien mogelijk de ondervloer afdekken, de leien voorzichtig verwijderen, extra fixeren, niet breken, niet gooien, onmiddellijk dubbel verpakken in doorzichtige plastic afsluitzakken en afvoeren naar lokaal recyclagepark of voorzichtig in container met asbestzakken plaatsen en laten ophalen door erkende afval-intercommunale.

Indien de leien in slechte staat zijn en de kans bestaat op breken: Eenvoudige handelingen opgeleid personeel: alle werknemer(s) moeten beschikken over een opleidingsattest eenvoudige handelingen 8u (jaarlijks te vernieuwen en mag opgevraagd worden door eigenaar): Ondervloer afdekken, de leien voorzichtig verwijderen, extra fixeren, niet breken, niet gooien, onmiddellijk dubbel en luchtdicht verpakken en afvoeren naar een lokaal erkend recyclagepark of voorzichtig in asbestcontainer met asbestzak plaatsen. De constructiebalken moeten ook gereinigd worden met vochtige doeken en een goedgekeurde

asbeststofzuiger met absoluutfilter. Geen stortkokers gebruiken. (Meer info en de huidige verwijderingsmethodes op: [www.asbestinfo.be](http://www.asbestinfo.be) en/of CODEX boek VI titel 3 en onderaan dit attest bij Toelichting: "asbest verwijderen").

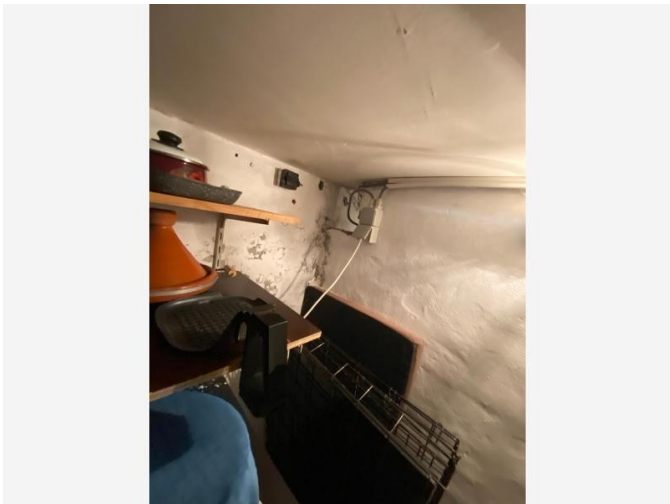
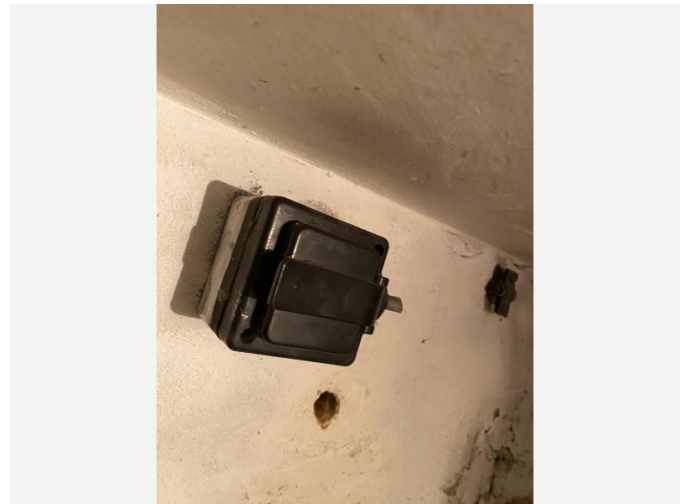
| Fiche 3: Bakeliet elektra..... | 25 |

| Eindbeoordeling materiaalrisico | Laag materiaalrisico en/of verlaagde kans op vezelvrijgave |

| Asbestsoort (vezeltype) | Crocidoliet aanwezig |
| Toestand van het materiaal | Onbeschadigd, niet verweerd |

| Beschrijving | Bakeliet elektra |
| Identificatiemethode | <p>De asbestdeskundige beoordeelt het materiaal als asbestverdacht en dus asbesthoudend, en dit zonder monstername.</p> <p>Motivatie: De monstername brengt andere schade aan dan schade die inherent is aan de monstername.</p> |

- Verwijder dit asbestmateriaal zo snel mogelijk. Volg de toestand goed op.
- Voer bijkomende staalname(s) uit.

- Eenvoudige handelingen: mag via doe-het-zelf of door werknemer(s) met opleidingsattest eenvoudige handelingen  
Draag de nodige beschermingsmiddelen (mondmasker FFP3, handschoenen en wegwerpoverall van CAT.III type 5/6'). Schakelaars, stopcontacten, zekeringkasten en radiatorknoppen kunnen mits de nodige beschermingsmaatregelen eenvoudig losgeschroefd worden en dubbel en luchtdicht verpakt in doorzichtige plasticfolie/afsluitzakken afgevoerd worden als hechtgebonden asbestafval naar een erkend recyclagepark. Afgesloten of verzegelde kast: Eenvoudige handelingen: opgeleid techniker/personeel 8u basisopleiding asbest (jaarlijks te vernieuwen en eigenaar mag dit opvragen). (Meer info en de huidige verwijderingsmethodes op: [www.asbestinfo.be](http://www.asbestinfo.be) en/of CODEX boek VI titel 3 en onderaan dit attest bij Toelichting: "asbest verwijderen"). Eventueel monsternamen aan te raden (om asbestsoort te bepalen) bij verwijdering van het asbestmateriaal.

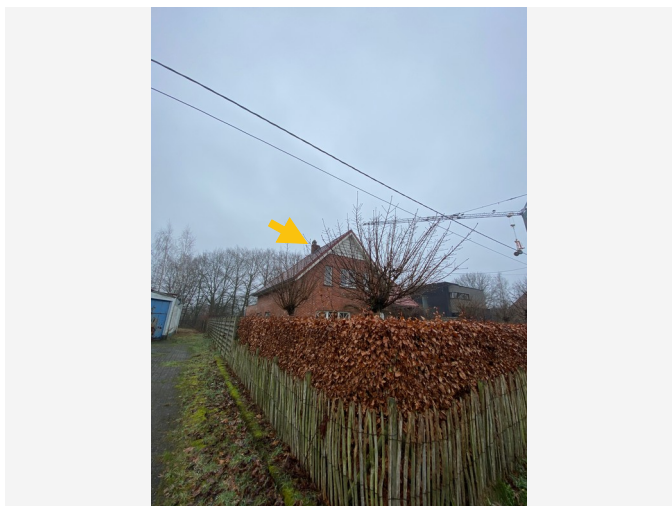
| Fiche 4: Schouw..... | 29 |

**Reden:** Het te onderzoeken materiaal situeert zich hoger dan 3,50 m te rekenen vanaf een veilige ondergrond

**Uitleg van de asbestdeskundige:** Geen volledige en interne inspectie mogelijk

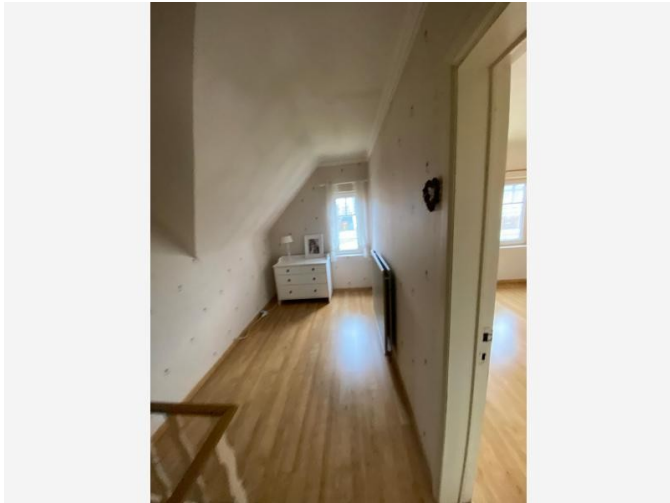
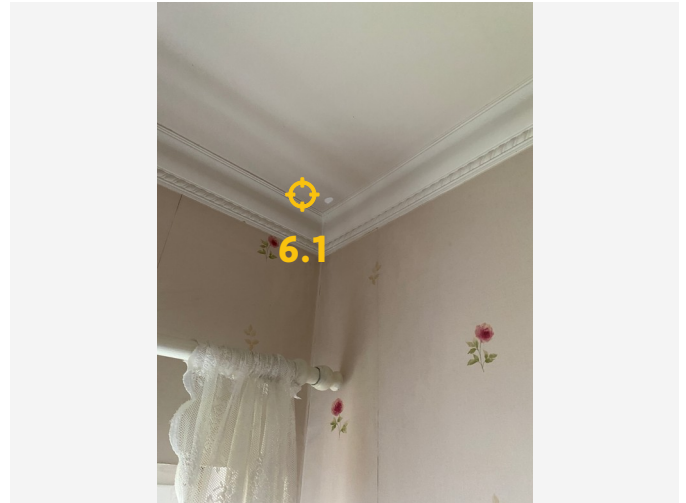
## Fiche 6: Plafondpleister

Geen asbest

| # | Type | Referentie | Resultaat |
|---|---|---|---|
| 6.1 | Mengmonster | 2 | Geen asbest |

| Opmerking | Stalen genomen in slaapkamer, traphal, stookplaats/badkamer en kelder. |

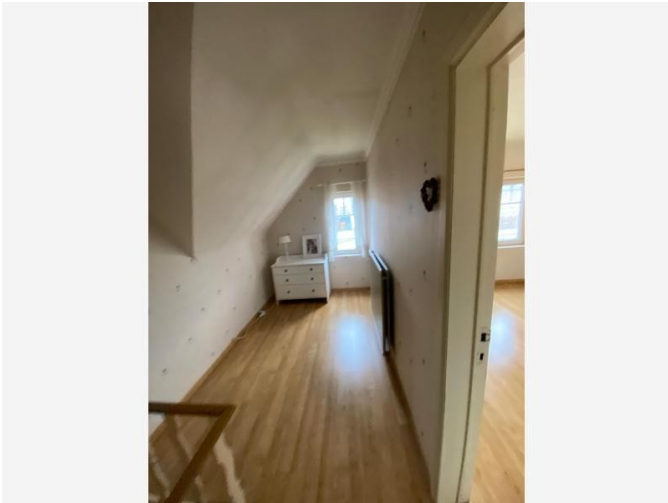
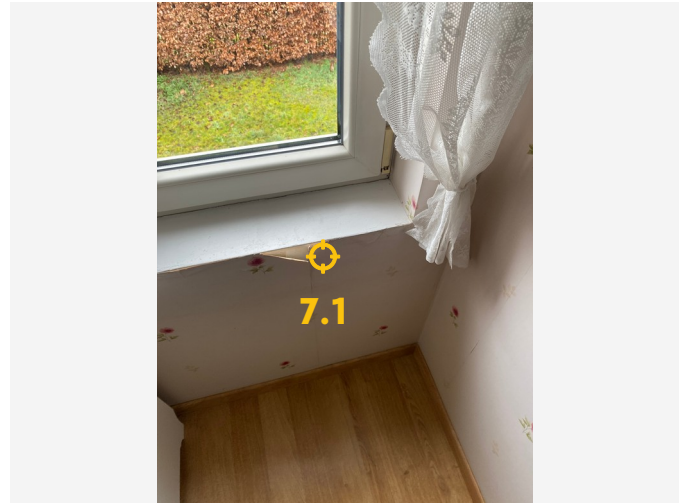
## Fiche 7: Wandpleister

Geen asbest

| # | Type | Referentie | Resultaat |
|---|---|---|---|
| 7.1 | Mengmonster | 1 | Geen asbest |

| Opmerking | Stalen genomen in slaapkamer, traphal en stookplaats/badkamer en kelder. |

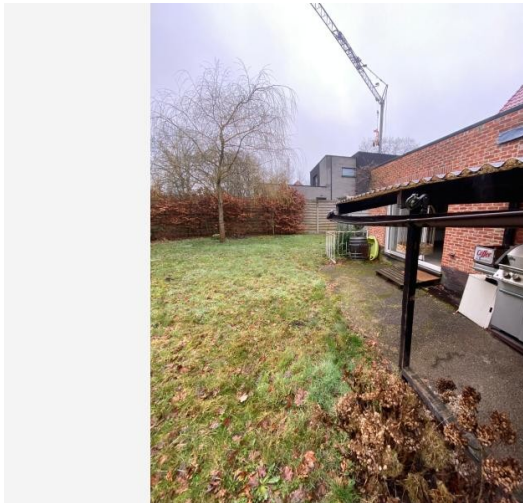
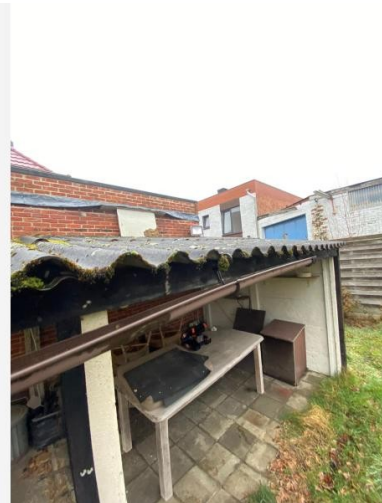
| Fiche 8: Golfplaten afdak..... | 38 |

Afspoelend regenwater kan asbestdeeltjes van verweerde asbestcementen dak- of gevelbekleding meenemen naar de bodem. De asbestdeeltjes in de bodem vormen een laag risico: bodempartikels houden de asbestdeeltjes voldoende vast om gezondheidsrisico's te vermijden. Door deze asbesthoudende bodemzone zorgvuldig te beheren, vermijdt u gezondheidsrisico's.

| Bron van de asbestdeeltjes | Bron is nog aanwezig |
| Afmetingen (lengte - breedte - diepte) | <ul style="list-style-type: none"><li>• 4,00 m - 1,00 m - 0,30 m</li></ul> |

- Om het afspoelen van asbestdeeltjes te stoppen, is het verstandig om de verwijdering van de dak- of gevelbekleding in te plannen en in afwachting hiervan een dakgoot te plaatsen om het regenwater af te voeren naar de riolering.

De uitgraving van een afdruipzone gebeurt volgens de methodiek "eenvoudige handelingen". Vermijd daarbij vermenging met andere bodem en laat de uitgegraven asbesthoudende grond afvoeren naar een daartoe vergunde stortplaats. Voor de uitgraving wordt een richtdiepte van 30 cm gehanteerd.

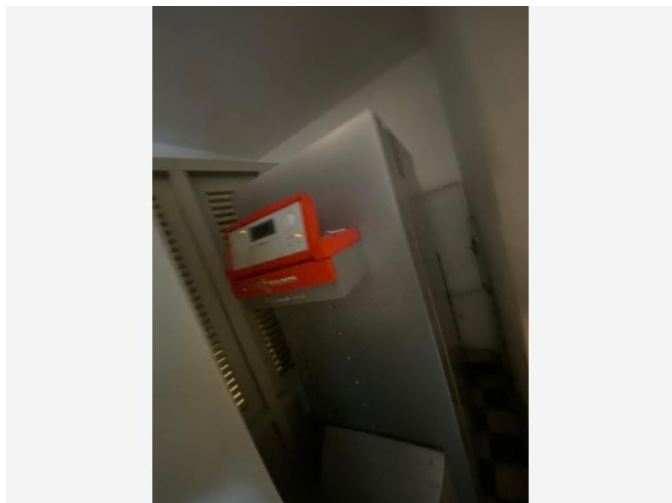
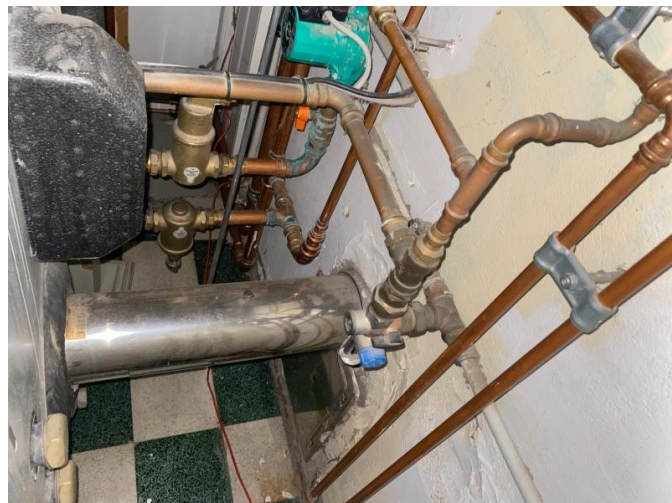
### Fiche 9: CV ketel

| Beschrijving | Notitie | Terug te vinden op plannen |
|---|---|---|
| Fiche 9: CV ketel | Bouwjaar 2004 | - |

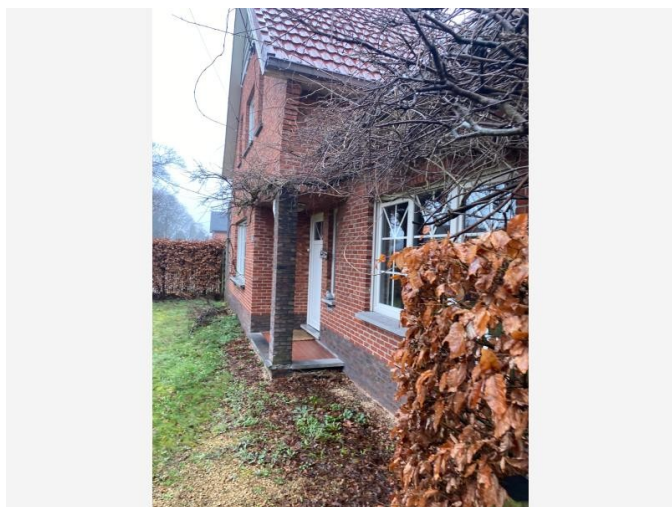
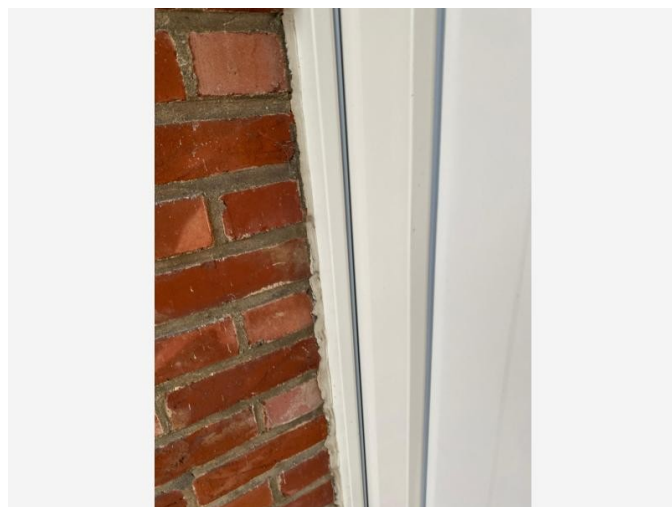
### Fiche 10: Afdichtingsmateriaal schrijnwerk

| Beschrijving | Notitie | Terug te vinden op plannen |
|---|---|---|
| Fiche 10: Afdichtingsmateriaal schrijnwerk | Zachte silicone | - |

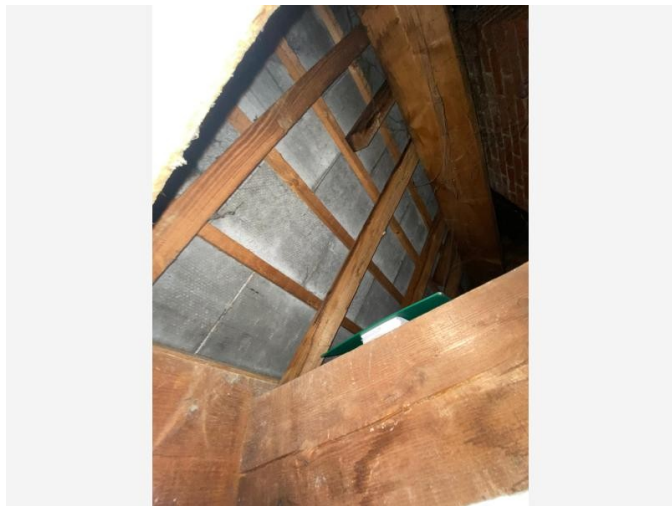
### Fiche 13: Onderdak

| Beschrijving | Notitie | Terug te vinden op plannen |
|---|---|---|
| Fiche 13: Onderdak | Geen onderdak zichtbaar vanop zolder | - |
