# Asbestinventarisatetest

Hoevenweg 15, 2490 Balen

Attestnummer : 20250514-000279.000

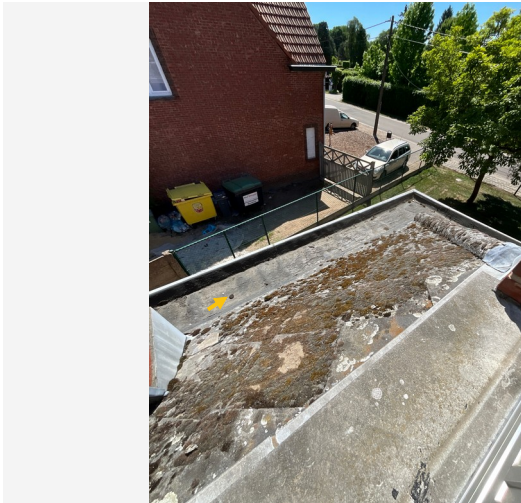
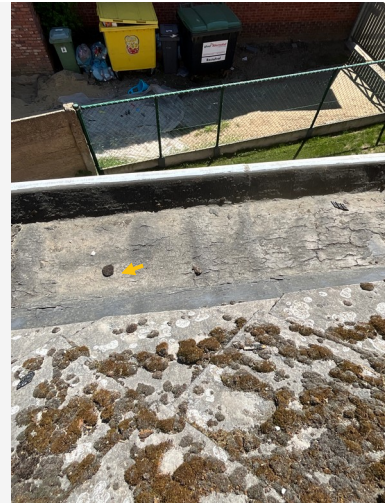
| Beschrijving | Slib/sediment dakgoot. |
| Bron van de resten | leien |
| Gebondenheid resten | Niet hecht |
| Hoeveelheid (gewicht - aantal) | <ul style="list-style-type: none"><li>• 20,00 kg - 1 stuk</li></ul> |

**Dringend verwijderen**

- Verwijder het asbestafval.

- Eenvoudige handelingen: mag via doe-het-zelf of door werknemer(s) met opleidingsattest eenvoudige handelingen  
Reinig de dakgoten om asbesthoudend sediment of slib te verwijderen.

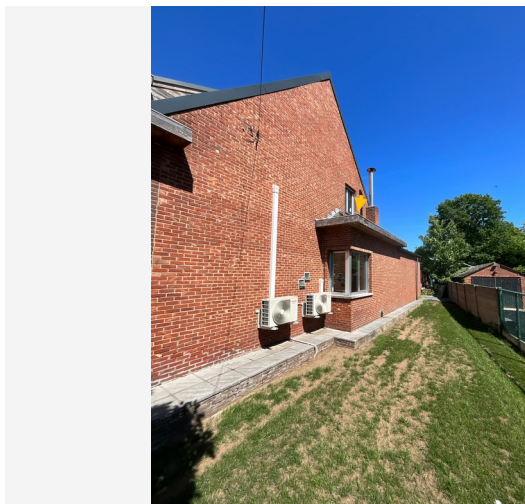
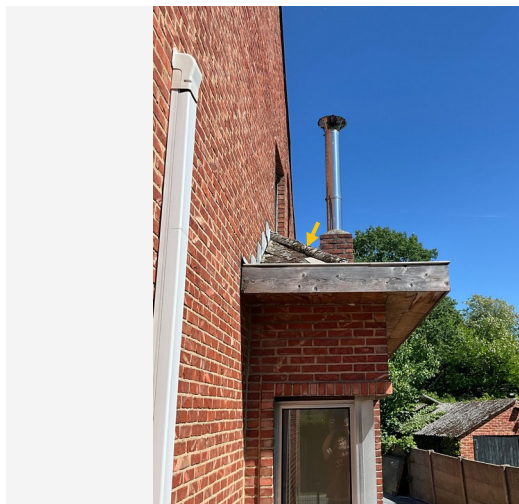
| Eindbeoordeling materiaalrisico | Verhoogd materiaalrisico en/of verhoogde kans op vezelvrijgave |

| Asbestsoort (vezeltype) | Crocidoliet aanwezig |
| Toestand van het materiaal | Matig beschadigd, matig verweerd |

| Beschrijving | Daklei (visueel vastgesteld). |

Verwijderen

- Verwijder dit asbestmateriaal zo snel mogelijk. Volg de toestand goed op.
- Hemelwater dat afspoelt van asbestcement daken of gevels kan asbestdeeltjes bevatten. Gebruik het enkel voor gesloten circuits (bv. spoelen toiletten). Reinig na het vervangen van het dak of de gevel de dakgoten en regenwaterput of -ton om asbesthoudend sediment of slib te verwijderen
- Voer bijkomende staalname(s) uit.

Indien mogelijk de ondervloer afdekken , leien voorzichtig verwijderen, extra fixeren, niet breken , niet gooien, onmiddellijk verpakken of voorzichtig in container met asbest bag plaatsen.

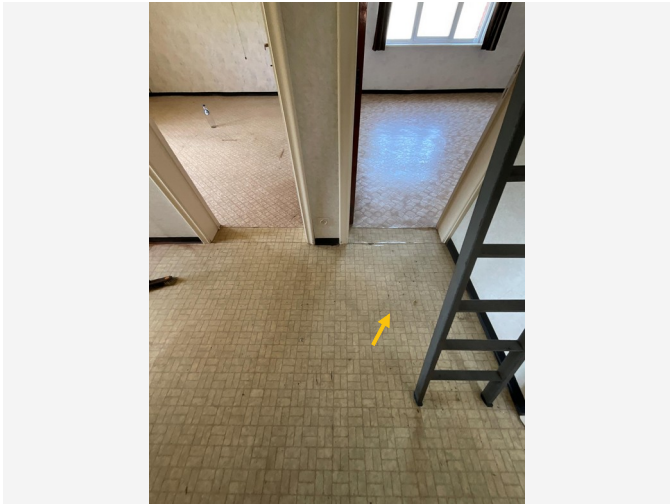
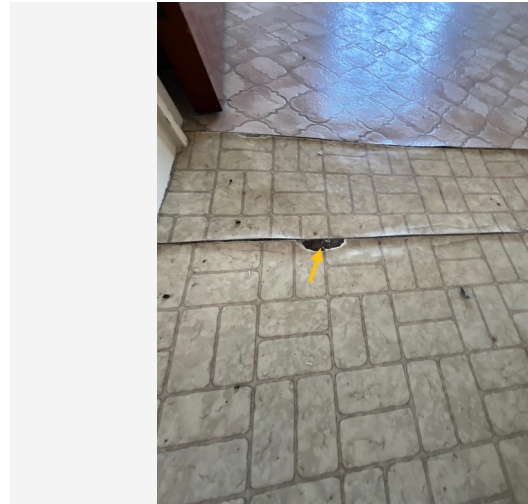
bevestiging gelijmd (wit of zwarte lijm) : HZ Erkend saneerder . Bij het lostrekken van de vinyl zal de onderlaag scheuren. Een kartonnen onderlaag is losgebonden.

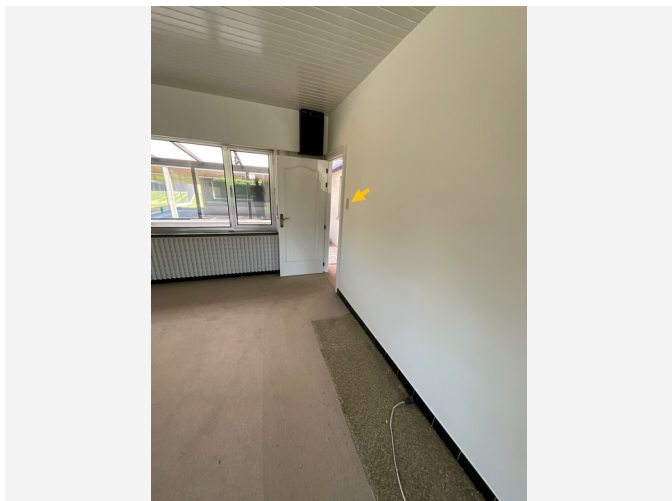
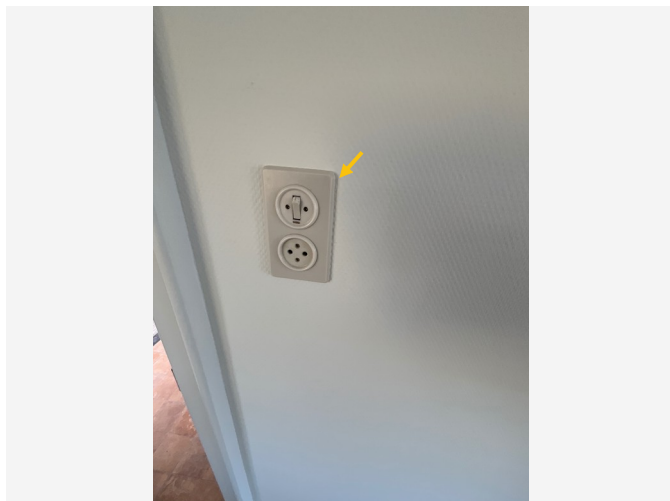
## Fiche 4: Bakeliet toep.(schakelaars-stopcontact.-verdeeldozen)

| Opmerking | <p>aantal stuks X , de toepassingen zijn aanwezig op verschillende plaatsen in de woning</p> <p>Het is moeilijk te bepalen of de bakeliettoepassingen in de woning ook effectief asbesthoudend zijn (het kan ook gaan om de asbestvrije variant).</p> <p>Er werd geen monster genomen o.w.v. beschadiging aan een elektrisch gerelateerde toepassing, extra controle bij verwijdering van het verdacht materiaal.</p> |

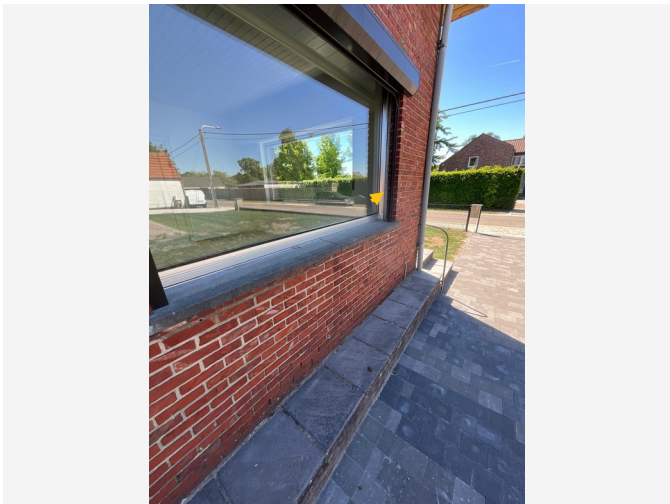
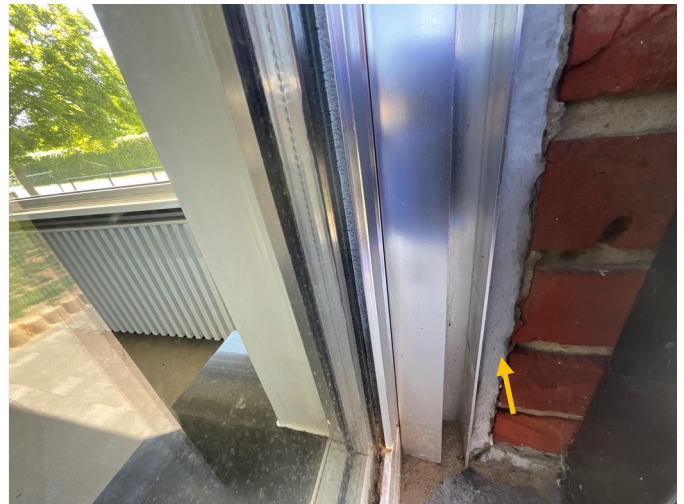
| Opmerking | <p>In het inspectieprotocol is een monstername van kit verplicht om dit te identificeren als niet-asbesthoudend.</p> <p>Het gewicht en lm is een beredeneerde schatting. Er worden geen rechten verleend aan deze oppervlaktes. De dikte is een schatting die voorkomt uit de monsterplaatsen en is daarom niet altijd representatief.</p> |

- u zich vooraf goed informeert op [www.asbestinfo.be](http://www.asbestinfo.be)
  - u zich beschermt met een FFP3 mondkap, wegwerphandschoenen, wegwerpoveral Cat III type 5-6, afspoelbaar schoeisel
  - er geen minderjarigen of derden aanwezig zijn
  - u beschikt over PE-folie en zakken om loskomende deeltjes en het afval op te vangen en te verpakken
  - u beschikt over een vernevelaar (water) of fixeermiddel om het asbestmateriaal te bevochtigen tijdens de volledige duur van de werken
  - u weet hoe u asbestmateriaal veilig kan demonteren zonder stof of breuken
  - u beschikt over natte doeken om eventuele resten en stof weg te nemen
- Eenvoudige handelingen: enkel door erkend asbestverwijderaar  
Toepassing mag NIET door doe-het-zelf verwijderd worden omwille van reële kans op vezelvrijgave.

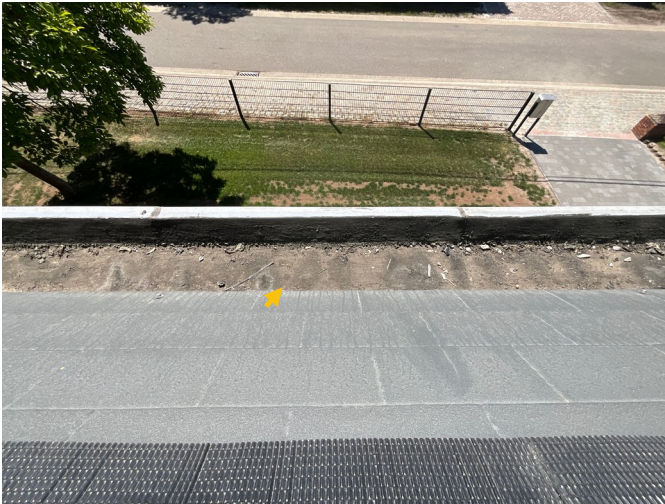
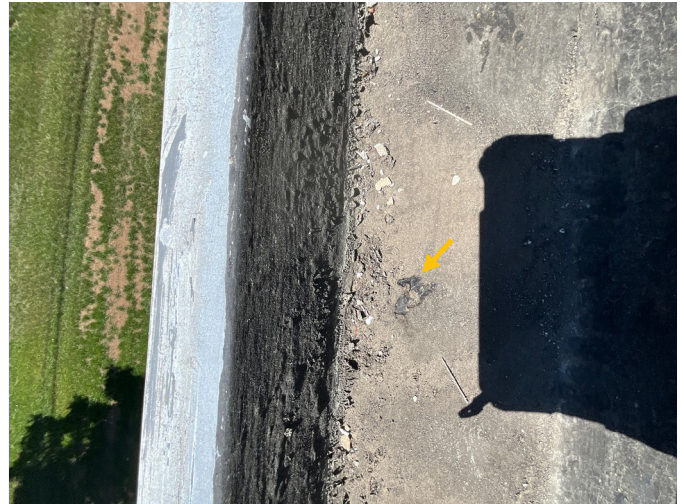
| Opmerking | <p>Er werd een staal genomen aan een uitstekend stuk roofing waardoor de waterdichtheid niet in het gedrang komt.</p> <p>Het is niet duidelijk of er asbestverdachte onderlagen aanwezig zijn. Extra controle/staalname aangewezen bij renovatiewerken. De vermelde oppervlaktes, diktes en volumes betreffen een beredeneerde schatting. Er worden geen rechten verleend aan deze oppervlaktes/diktes/volumes.</p> |

- u zich vooraf goed informeert op [www.asbestinfo.be](http://www.asbestinfo.be)
  - u zich beschermt met een FFP3 mondmasker, wegwerphandschoenen, wegwerpovertal Cat III type 5-6, afspoelbaar schoeisel
  - er geen minderjarigen of derden aanwezig zijn
  - u beschikt over PE-folie en zakken om loskomende deeltjes en het afval op te vangen en te verpakken
  - u beschikt over een vernevelaar (water) of fixeermiddel om het abestmateriaal te bevochtigen tijdens de volledige duur van de werken
  - u weet hoe u asbestmateriaal veilig kan demonteren zonder stof of breuken
  - u beschikt over natte doeken om eventuele resten en stof weg te nemen
- Eenvoudige handelingen: enkel door erkend asbestverwijderaar  
EH doe-het zelf en/of opgeleid aannemer is NIET toegestaan omdat de roofing zijn bindingssterkte verloren is

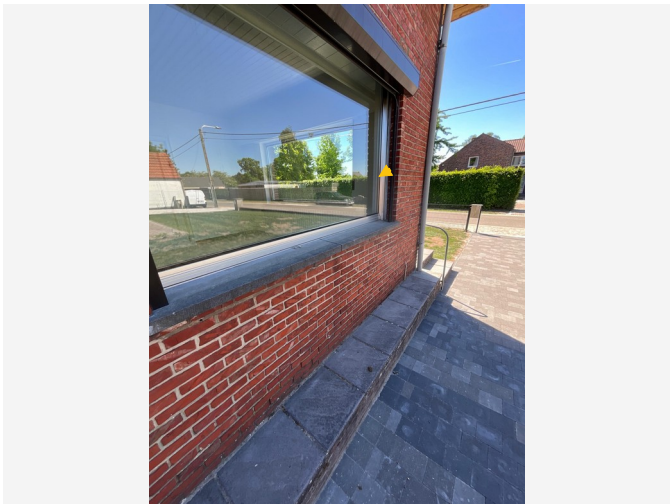
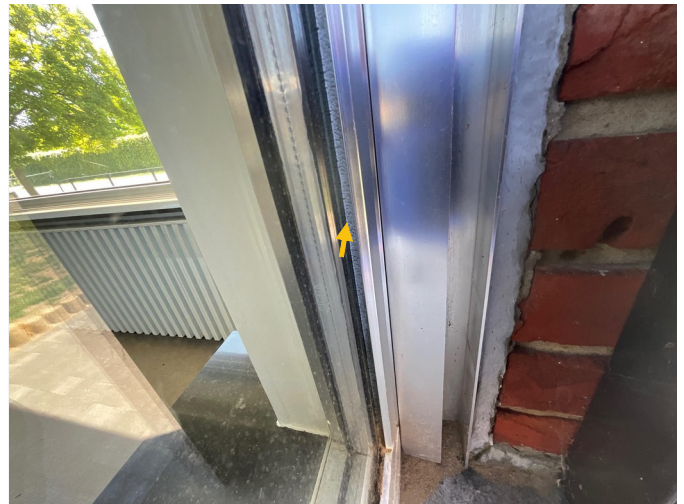
| Opmerking | <p>In het inspectieprotocol is een monstername van stopverf verplicht om dit te identificeren als niet-asbesthoudend.</p> <p>Stopverf aanwezig tussen raam/glas</p> <p>Het gewicht en lm is een berekeneerde schatting. Er worden geen rechten verleend aan deze oppervlaktes. De dikte is een schatting die voorkomt uit de monsterplaatsen en is daarom niet altijd representatief.</p> <p>Betreft +/- X lm</p> |

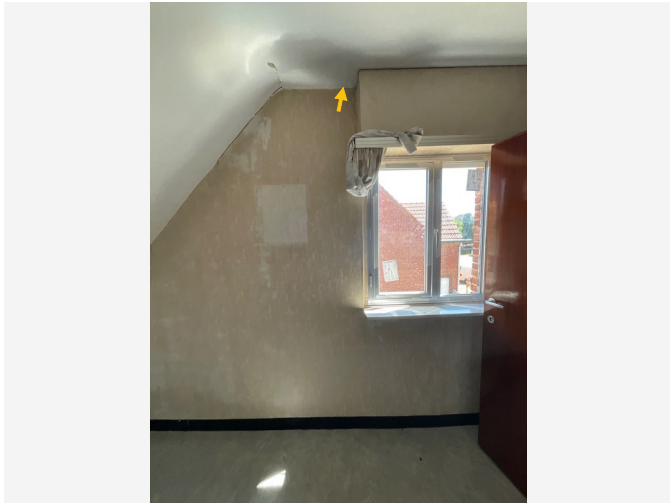
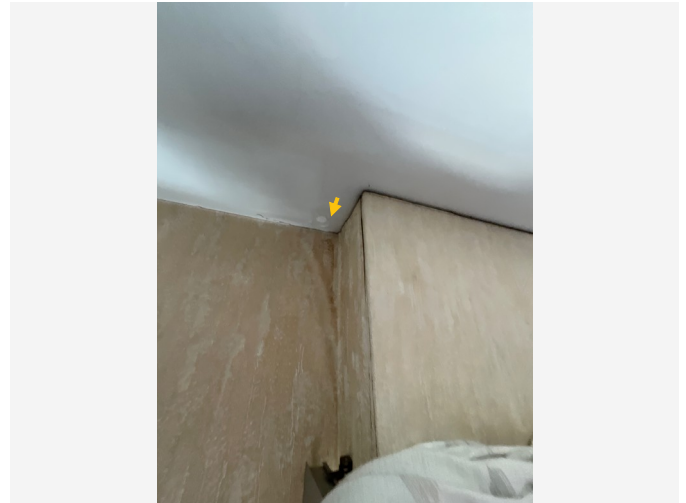
## Fiche 16: Plafondpleister

Geen asbest

| Opmerking | <p>Volgens het inspectieprotocol is een monstername van het pleisterwerk verplicht om dit te identificeren als niet-asbesthoudend.</p> <p>Locatie staalnames: individuele ruimte: 2x slaapkamer 3/ natte ruimte:geen pleisterwerk / stookplaats: cv ruimte / traphal: geen pleisterwerk</p> <p>De vermelde oppervlaktes en volumes betreffen een beredeneerde schatting. Er worden geen rechten verleend aan deze oppervlaktes/volumes. De dikte is een schatting die voorkomt uit de monsterplaatsen en is daarom niet altijd representatief.</p> |

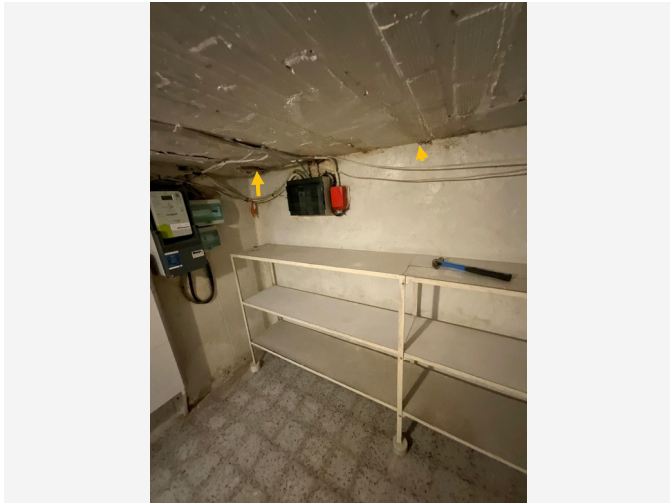
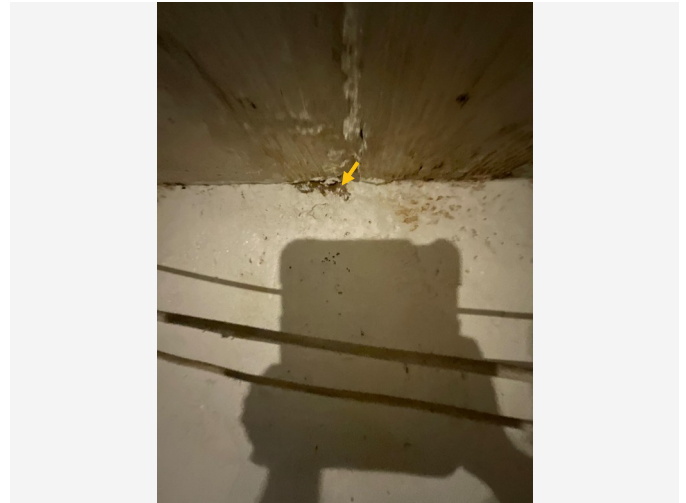
## Fiche 18: Cementering kelder

Geen asbest

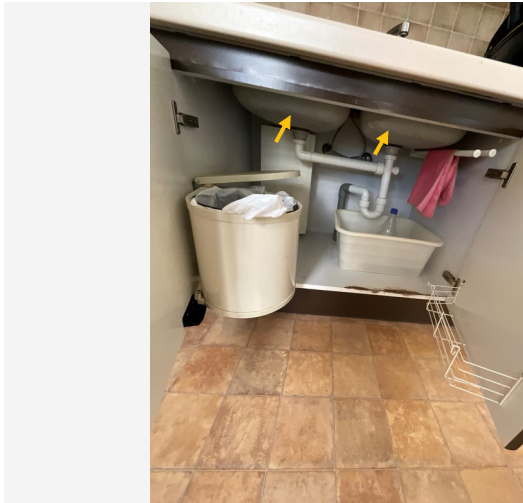
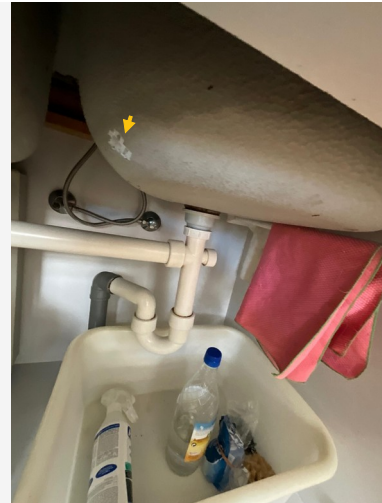
## Fiche 19: Coating spoelbak (monstername).

Geen asbest

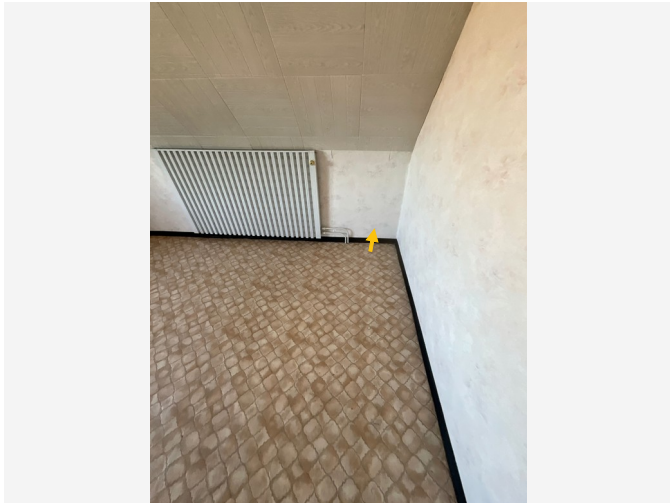
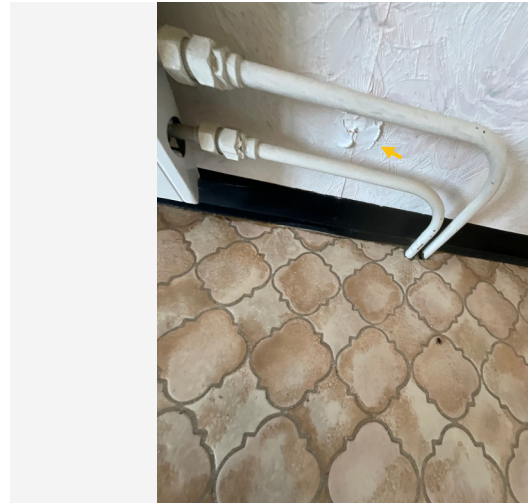
## Fiche 20: Muurpleister

Geen asbest
