# Asbestinventarisat attest

Turnhoutsebaan 141, 2400 Mol

Attestnummer : 20260225-000187.000

Uitgegeven op : 25.02.2026

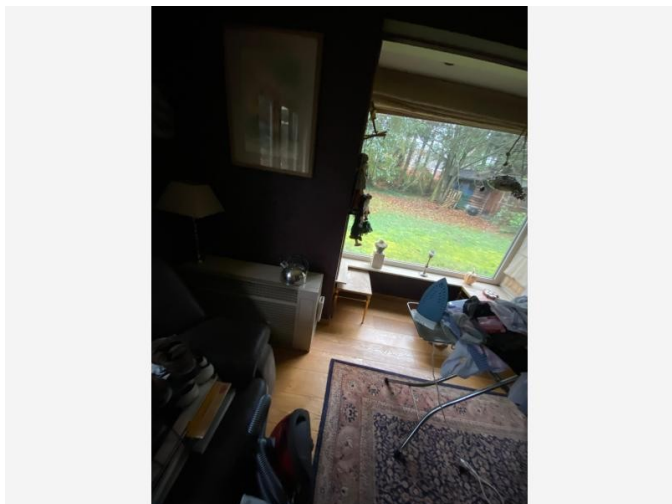
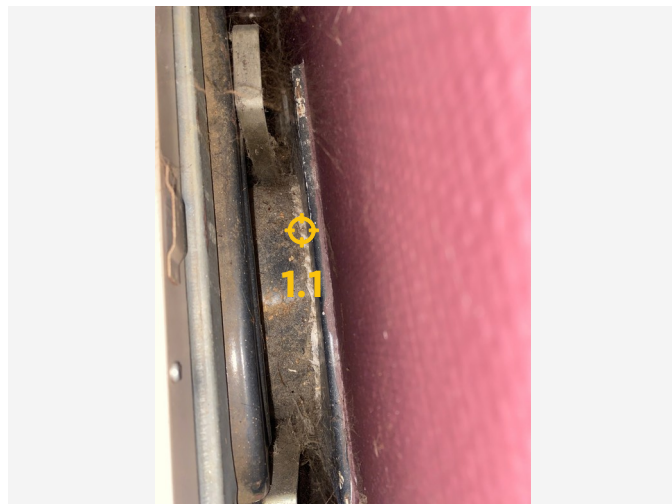
## Conclusie

Het asbestmateriaal valt onder de mijlpaal van 2034.

| Eindbeoordeling materiaalrisico | Verhoogd materiaalrisico en/of verhoogde kans op vezelvrijgave |

| Gebondenheid | Categorie 3: niet-hechtgebonden met weinig of geen matrix |
| Asbestsoort (vezeltype) | Alleen chrysotiel |
| Asbestconcentratie | Hoog ( $\geq 50\%$ ) |
| Afschermingsgraad van het gehele materiaal | Geheel of deels (ook) vrij aan de binnenlucht |
| Toestand van het materiaal | Licht beschadigd, licht verweerd. Intact calciumsilicaatmateriaal of categorie III 'gebondenheid' |

| # | Type | Referentie | Resultaat |
|---|---|---|---|
| 1.1 | Puntmonster | 5 | Chrysotiel |

| Beschrijving | Kachelkoord |
| Hoeveelheid (lengte - omtrek - aantal) | • 0,50 m - 1,00 cm - 3 stuks |

Verwijderen

- Verwijder dit asbestmateriaal zo snel mogelijk. Volg de toestand goed op.

- Eenvoudige handelingen: mag via doe-het-zelf of door werknemer(s) met opleidingsattest eenvoudige handelingen  
Eenvoudige handelingen: opgeleid personeel 8u basis asbest: Draag de nodige beschermingsmiddelen (mondmasker FFP3, handschoenen en wegwerpoverall van CAT.III type 5/6'). Bij het verwijderen van asbestkoord komt relatief veel stof vrij, deze kan best verwijderd worden met extra fixatiemiddel en puntafzuiging dmv een goedgekeurde asbeststofzuiger met absoluutfilter. Asbestkoord behoort tot niet-hechtgebonden asbestafval en dient dubbel en luchtdicht in doorzichtige plasticfolie/zakken selectief naar een erkend verwerkingsbedrijf afgevoerd te worden (kan niet aangeboden worden op een containerpark). Alle werknemer(s) moeten beschikken over een opleidingsattest eenvoudige handelingen 8u (jaarlijks te vernieuwen en mag opgevraagd worden door eigenaar). (Meer info en de huidige verwijderingsmethodes op: [www.asbestinfo.be](http://www.asbestinfo.be) en/of CODEX boek VI titel 3 en onderaan dit attest bij Toelichting: "asbest verwijderen"). Eventueel monsternamen aan te raden om uit te sluiten bij verwijdering van het asbestmateriaal.

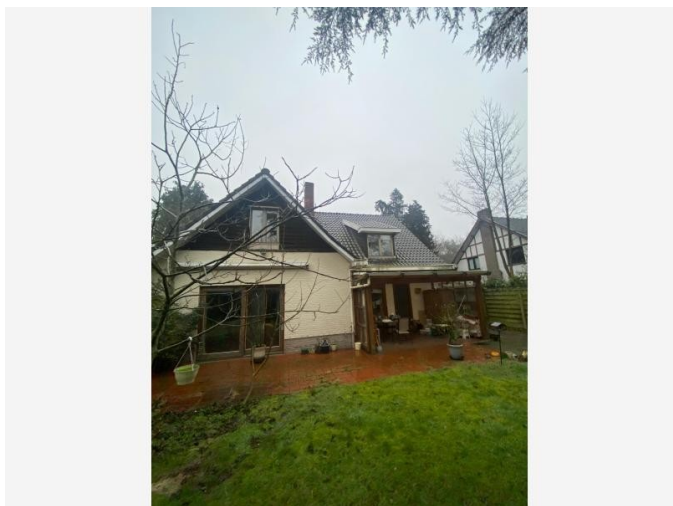
**Reden:** Het te onderzoeken materiaal situeert zich hoger dan 3,50 m te rekenen vanaf een veilige ondergrond

**Uitleg van de asbestdeskundige:** Geen interne en volledige inspectie mogelijk

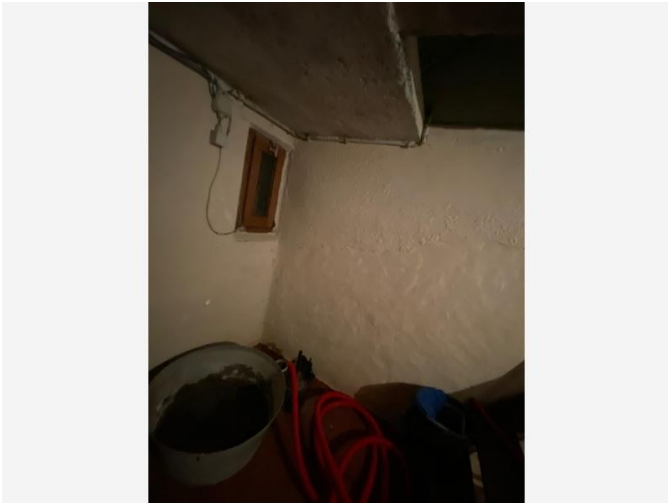
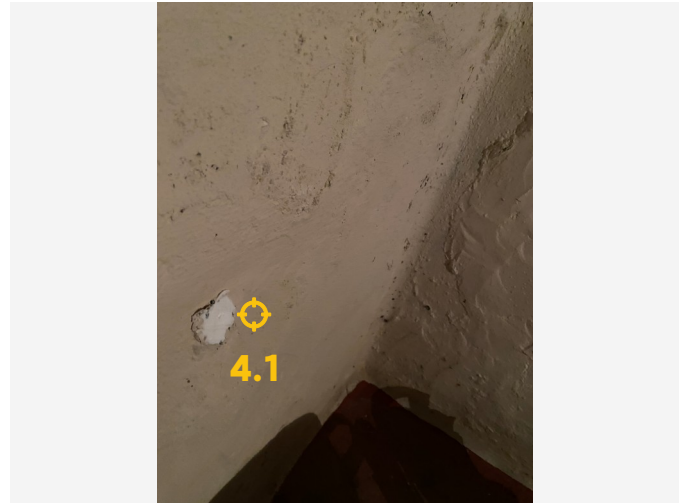
## Fiche 4: Cementering kelder

Geen asbest

| # | Type | Referentie | Resultaat |
|---|---|---|---|
| 4.1 | Mengmonster | 3 | Geen asbest |

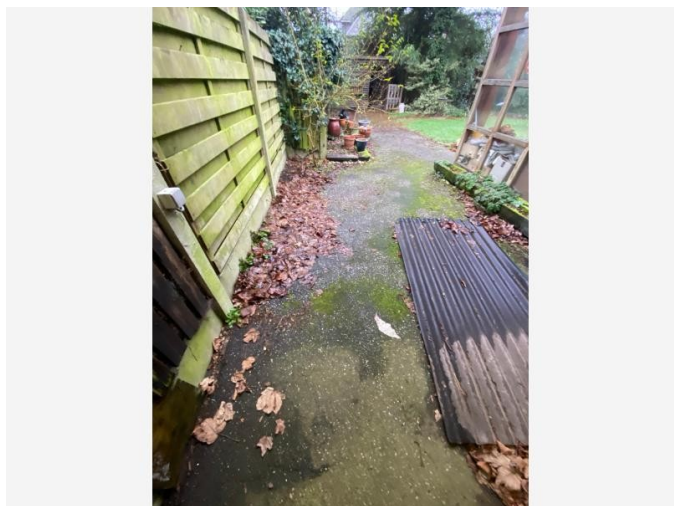
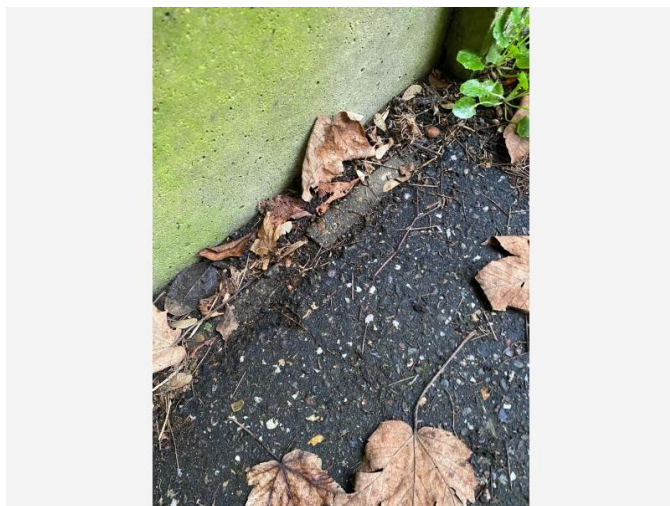
## Fiche 5: Asfalt achtertuin

Geen asbest

| # | Type | Referentie | Resultaat |
|---|---|---|---|
| 5.1 | Mengmonster | 4 | Geen asbest |

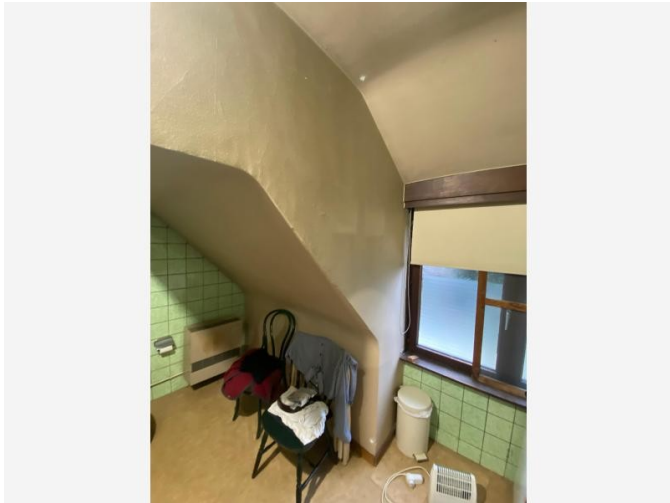
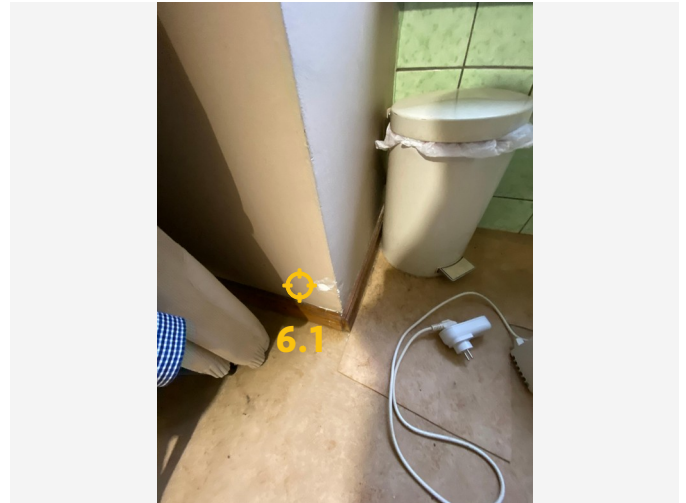
## Fiche 6: Wandpleister

Geen asbest

| # | Type | Referentie | Resultaat |
|---|---|---|---|
| 6.1 | Mengmonster | 1 | Geen asbest |

| Opmerking | Stalen genomen in badkamer, traphal, living en kelder. Geen stookplaats aanwezig. |

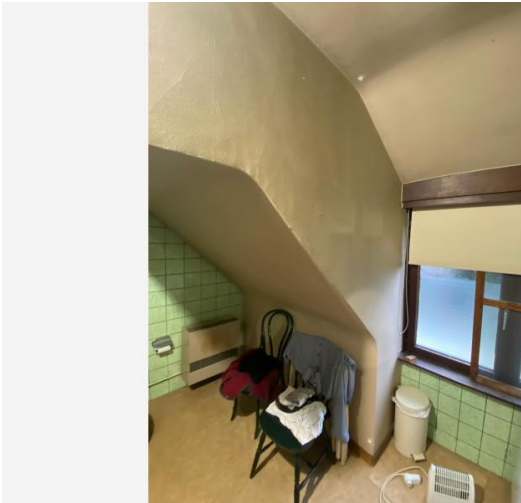
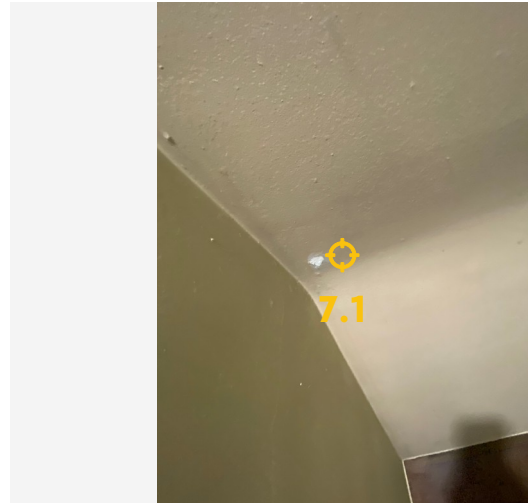
## Fiche 7: Plafondpleister

Geen asbest

| # | Type | Referentie | Resultaat |
|---|---|---|---|
| 7.1 | Mengmonster | 2 | Geen asbest |

| Opmerking | Stalen genomen in badkamer, traphal en kelder. Geen stookplaats aanwezig. |

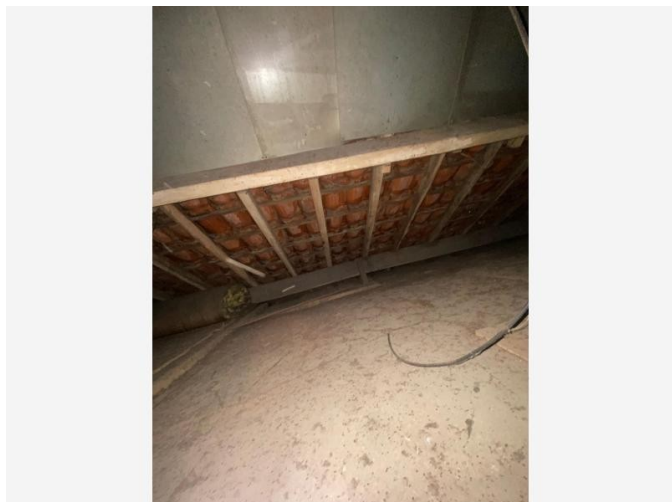
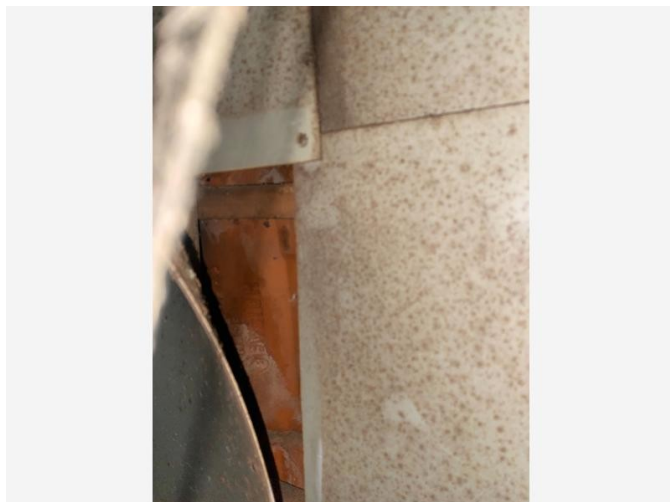
### Fiche 8: Onderdak

| Beschrijving | Notitie | Terug te vinden op plannen |
|---|---|---|
| Fiche 8: Onderdak | Deels afgewerkt met plastic panelen, zichtbaar vanop zolder | - |

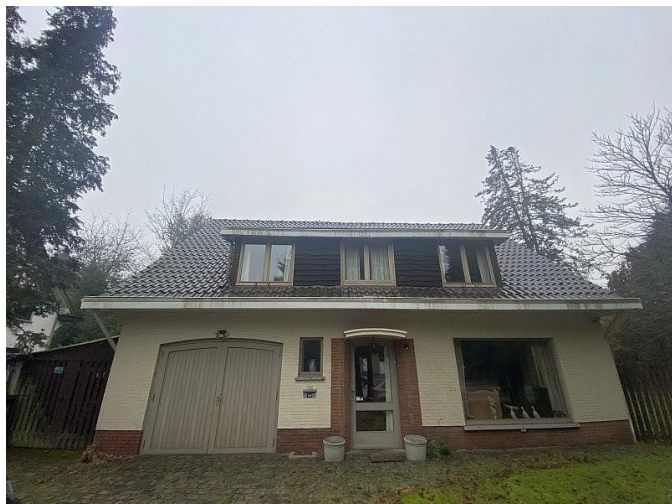
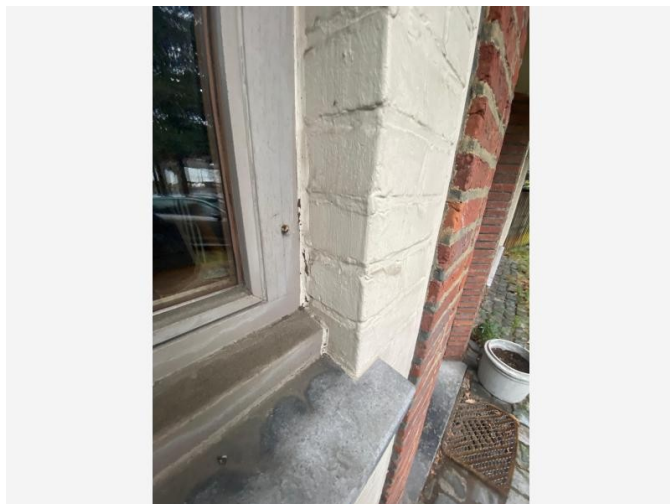
### Fiche 9: Afdichtingsmateriaal schrijnwerk

| Beschrijving | Notitie | Terug te vinden op plannen |
|---|---|---|
| Fiche 9: Afdichtingsmateriaal schrijnwerk | Zachte silicone/cementdichting | - |

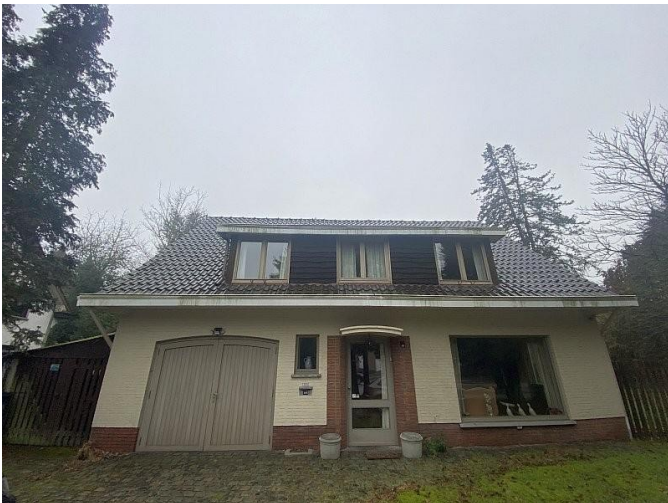
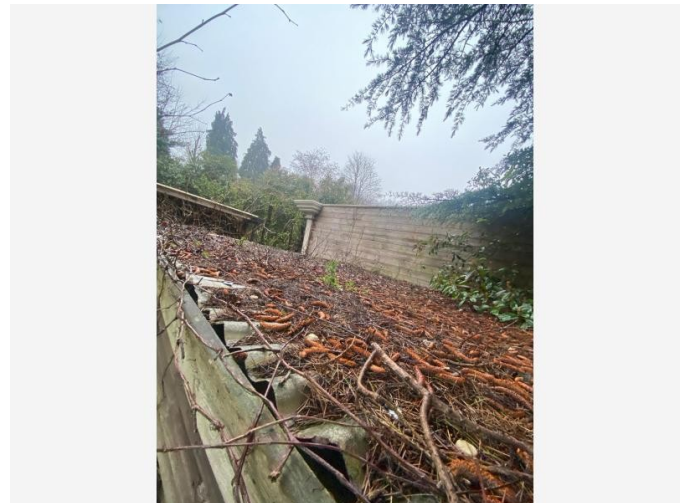
## Fiche 10: Dakbedekkingen

| Beschrijving | Notitie | Terug te vinden op plannen |
|---|---|---|
| Fiche 10: Dakbedekkingen | Dakpannen/pvc dakplaten | - |
