Asbestinventarisatetest

Hoogblokstraat 7, 3945 Tessenderlo-Ham

Attestnummer : 20260506-000128.000

Uitgegeven op : 06.05.2026

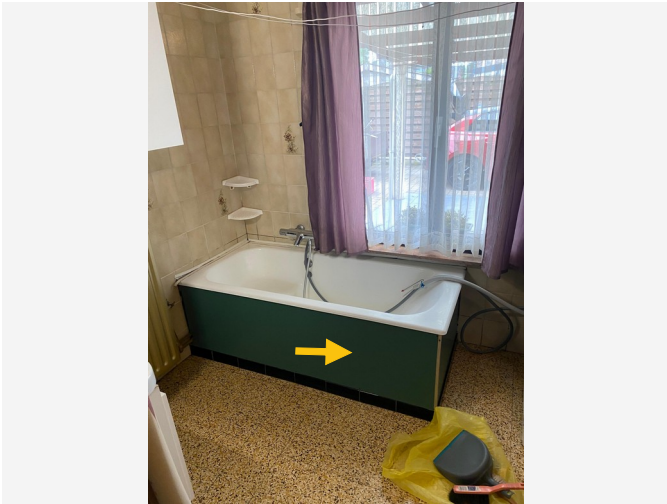
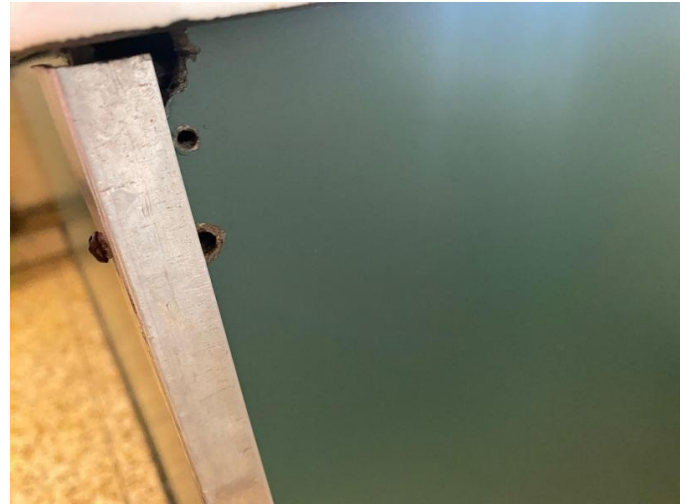
Eindbeoordeling materiaalrisico	Hoog materiaalrisico en/of hoge kans op vezelvrijgave
---------------------------------	---

Gebondenheid	Categorie 1: hechtgebonden in oorsprong
Asbestsoort (vezeltype)	Crocidoliet aanwezig
Asbestconcentratie	Laag (< 50%)
Afschermingsgraad van het gehele materiaal	Geheel of deels vrij aan de binnenlucht, maar geen contact met binnenluchtstromen
Toestand van het materiaal	Matig beschadigd, matig verweerd

Beschrijving	Glasal panelen bad
Omgeving	Binnen
Primaire drager	Sanitaire infrastructuur en uitrusting (toe- en afvoer)
Asbestmateriaal	Plaat, paneel, tablet - Geëmailleerd, type Glasal
Bindmiddel van asbestmateriaal	Cement
Gebondenheid op basis van bindmiddel	Hecht
Hoeveelheid (oppervlakte - dikte - aantal)	<ul style="list-style-type: none">• 3,00 m² - 0,50 cm - 1 stuk
Totaal volume	0,015 m ³
Eenvoudig bereikbaar	Ja
Bevestigingswijze	<ul style="list-style-type: none">• Verlijmd, ingegoten, versmeerd• Geschroefd
Identificatiemethode	<p>De asbestdeskundige beoordeelt het materiaal als asbestverdacht en dus asbesthoudend, en dit zonder monstername.</p> <p>Motivatie: De opdrachtgever weigert om het materiaal te laten bemonsteren.</p>
Destructieve handeling voor identificatie	Nee

- Verwijder dit asbestmateriaal zo snel mogelijk. Volg de toestand goed op.
- Voer bijkomende staalname(s) uit.

- Eenvoudige handelingen: mag via doe-het-zelf of door werknemer(s) met opleidingsattest eenvoudige handelingen
De platen kunnen voorzichtig in zijn geheel losgemaakt worden: ondervloer (en/of rondom) afdekken met plastic folie, extra bevochtigen om stof te voorkomen. Draag de nodige beschermingsmiddelen (mondmasker FFP3, handschoenen en wegwerperoverall van CAT.III type 5/6'). Dubbel en luchtdicht verpakken in doorzichtige plastic folie of zakken en afvoeren naar een erkend recyclagepark als hechtgebonden asbestafval. (Meer info en de huidige verwijderingsmethodes op: www.asbestinfo.be en/of CODEX boek VI titel 3 en onderaan dit attest bij Toelichting: "asbest verwijderen"). Eventueel monstername aan te raden (om asbestsoort te bepalen) bij verwijdering van het asbestverdacht materiaal.

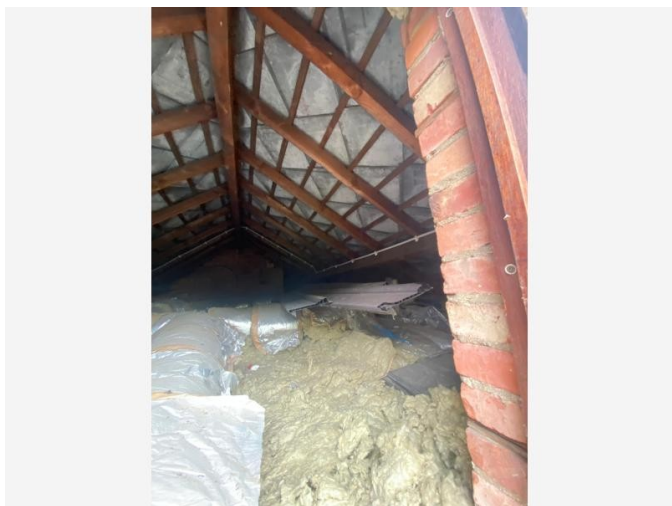
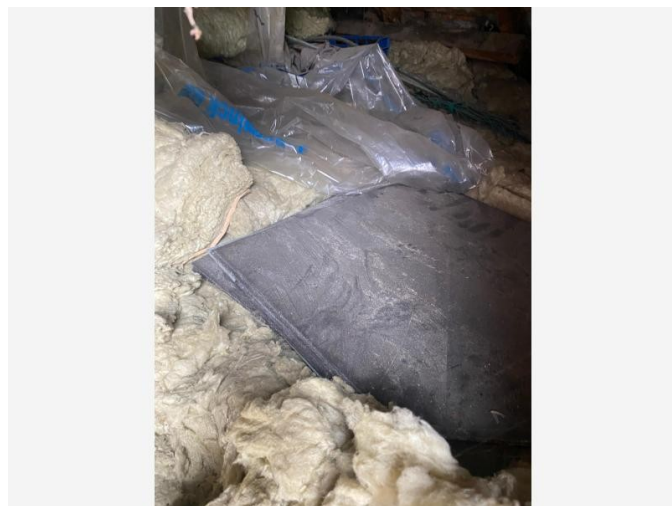
Beschrijving	Leien zolder
Type afvalstof	Betreft stock-voorraad of gedemonteerde asbestmaterialen
Aanwezige resten	Geen resten aanwezig
Omgeving	Binnen
Primaire drager	Vloer
Asbestmaterialen	<ul style="list-style-type: none">Dak- en gevelbekleding - Lei, shingle
Bindmiddel van asbestmateriaal	Cement
Gebondenheid op basis van bindmiddel	Hecht
Hoeveelheid (gewicht - aantal)	<ul style="list-style-type: none">50,00 kg - 1 stuk
Totaal gewicht	50,00 kg
Eenvoudig bereikbaar	Ja
Identificatiemethode	De asbestdeskundige beoordeelt het materiaal als asbestverdacht en dus asbesthoudend, en dit zonder monstername.

- Verwijder het asbestafval.
- Voer bijkomende staalname(s) uit.

- Eenvoudige handelingen: mag via doe-het-zelf of door werknemer(s) met opleidingsattest eenvoudige handelingen
Gebruik van alle persoonlijke beschermingsmiddelen (wegwerpoverall van CAT.III type 5/6', handschoenen en FFP3 masker). Voorzichtig op te nemen (handpicking). Bij verwijdering door doe-het-zelf kan men dit afval dubbel en luchtdicht verpakt in doorzichtige afsluitzakken aandienen bij het gemeentelijk recyclagepark (bij golfplaten kan men bij de afval-intercommunale plaatszakken bestellen die opgehaald worden). Raadpleeg op voorhand de voorwaarden van het recyclagepark en afval-intercommunale. (Meer info en de huidige verwijderingsmethodes op: www.asbestinfo.be en/of CODEX boek VI titel 3 en onderaan dit attest bij Toelichting: "asbest verwijderen"). Eventueel monsternamen aan te raden (om asbestsoort te bepalen) bij verwijdering van het asbestmateriaal.

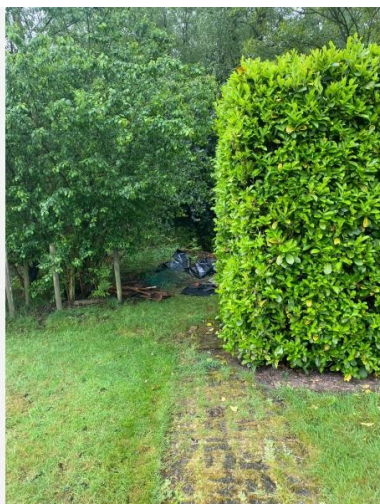
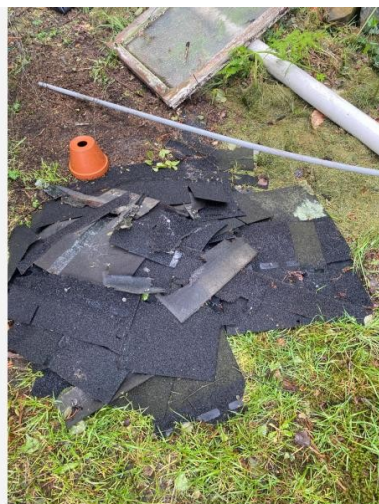
Beschrijving	Roofingshingles
Type afvalstof	Betreft stock-voorraad of gedemonteerde asbestmaterialen
Aanwezige resten	Geen resten aanwezig
Omgeving	Buiten
Primaire drager	Bodem
Asbestmaterialen	<ul style="list-style-type: none">Dak- en gevelbekleding - Lei, shingle
Bindmiddel van asbestmateriaal	Bitumen (roofing, teer, asfalt)
Gebondenheid op basis van bindmiddel	Hecht
Hoeveelheid (gewicht - aantal)	<ul style="list-style-type: none">50,00 kg - 1 stuk
Totaal gewicht	50,00 kg
Eenvoudig bereikbaar	Ja
Identificatiemethode	De asbestdeskundige beoordeelt het materiaal als asbestverdacht en dus asbesthoudend, en dit zonder monstername.

- Verwijder het asbestafval.
- Voer bijkomende staalname(s) uit.

- Eenvoudige handelingen: mag via doe-het-zelf of door werknemer(s) met opleidingsattest eenvoudige handelingen
Gebruik van alle persoonlijke beschermingsmiddelen (wegwerpoverall van CAT.III type 5/6', handschoenen en FFP3 masker). Voorzichtig op te nemen (handpicking). Bij verwijdering door doe-het-zelf kan men dit afval dubbel en luchtdicht verpakt in doorzichtige afsluitzakken aandienen bij het gemeentelijk recyclagepark (bij golfplaten kan men bij de afval-intercommunale plaatszakken bestellen die opgehaald worden). Raadpleeg op voorhand de voorwaarden van het recyclagepark en afval-intercommunale. (Meer info en de huidige verwijderingsmethodes op: www.asbestinfo.be en/of CODEX boek VI titel 3 en onderaan dit attest bij Toelichting: "asbest verwijderen"). Eventueel monsternamen aan te raden (om asbestsoort te bepalen) bij verwijdering van het asbestmateriaal.

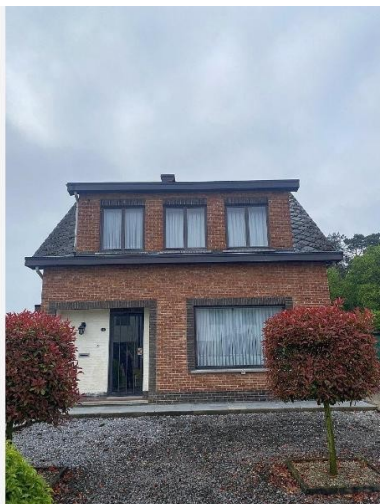
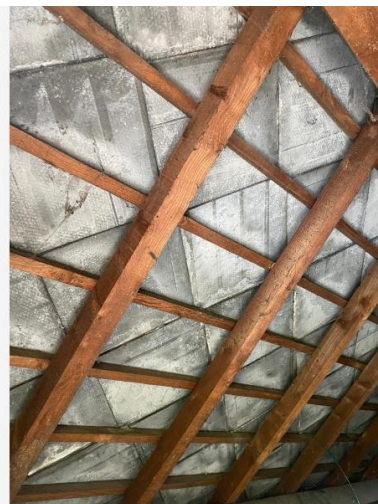
Eindbeoordeling materiaalrisico	Hoog materiaalrisico en/of hoge kans op vezelvrijgave
---------------------------------	---

Gebondenheid	Categorie 1: hechtgebonden in oorsprong
Asbestsoort (vezeltype)	Crocidoliet aanwezig
Asbestconcentratie	Laag (< 50%)
Afschermingsgraad van het gehele materiaal	Geheel of deels vrij aan de binnenlucht, maar geen contact met binnenluchtstromen
Toestand van het materiaal	Matig beschadigd, matig verweerd

Beschrijving	Leien dak
Omgeving	Grenst aan binnen- en buitenlucht
Primaire drager	Schuin dak
Asbestmateriaal	Dak- en gevelbekleding - Lei, shingle
Bindmiddel van asbestmateriaal	Cement
Gebondenheid op basis van bindmiddel	Hecht
Hoeveelheid (oppervlakte - aantal)	<ul style="list-style-type: none">• 140,00 m² - 1 stuk
Totale oppervlakte	140,00 m ²
Eenvoudig bereikbaar	Ja
Bevestigingswijze	<ul style="list-style-type: none">• Genageld, geniet
Identificatiemethode	<p>De asbestdeskundige beoordeelt het materiaal als asbestverdacht en dus asbesthoudend, en dit zonder monsternamen.</p> <p>Motivatie: De opdrachtgever weigert om het materiaal te laten bemonsteren.</p>
Destructieve handeling voor identificatie	Nee
Opmerking	Oppervlakte betreft een beredeneerde schatting, er worden geen rechten aan verleend

- Verwijder dit asbestmateriaal zo snel mogelijk. Volg de toestand goed op.
- Hemelwater dat afspoelt van asbestcement daken of gevels kan asbestdeeltjes bevatten. Gebruik het enkel voor gesloten circuits (bv. spoelen toiletten). Reinig na het vervangen van het dak of de gevel de dakgoten en regenwaterput of -ton om asbesthoudend sediment of slib te verwijderen
- Voer bijkomende staalname(s) uit.

- Eenvoudige handelingen: mag via doe-het-zelf of door werknemer(s) met opleidingsattest eenvoudige handelingen
Draag de nodige beschermingsmiddelen (mondmasker FFP3, handschoenen en wegwerpoverall van CAT.III type 5/6'). Indien mogelijk de ondervloer afdekken, de leien voorzichtig verwijderen, extra fixeren, niet breken, niet gooien, onmiddellijk dubbel verpakken in doorzichtige plastic afsluitzakken en afvoeren naar lokaal recyclagepark of voorzichtig in container met asbestzakken plaatsen en laten ophalen door erkende afval-intercommunale.

Indien de leien in slechte staat zijn en de kans bestaat op breken: Eenvoudige handelingen opgeleid personeel: alle werknemer(s) moeten beschikken over een opleidingsattest eenvoudige handelingen 8u

(jaarlijks te vernieuwen en mag opgevraagd worden door eigenaar): Ondervloer afdekken, de leien voorzichtig verwijderen, extra fixeren, niet breken, niet gooien, onmiddellijk dubbel en luchtdicht verpakken en afvoeren naar een lokaal erkend recyclagepark of voorzichtig in asbestcontainer met asbestzak plaatsen. De constructiebalken moeten ook gereinigd worden met vochtige doeken en een goedgekeurde asbeststofzuiger met absoluutfilter. Geen stortkokers gebruiken. (Meer info en de huidige verwijderingsmethodes op: www.asbestinfo.be en/of CODEX boek VI titel 3 en onderaan dit attest bij Toelichting: "asbest verwijderen"). Eventueel monsternamen aan te raden (om asbestsoort te bepalen) bij verwijdering van het asbestmateriaal.

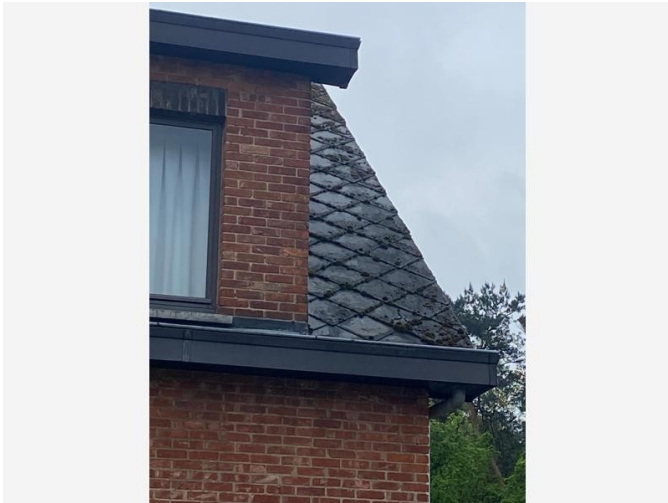
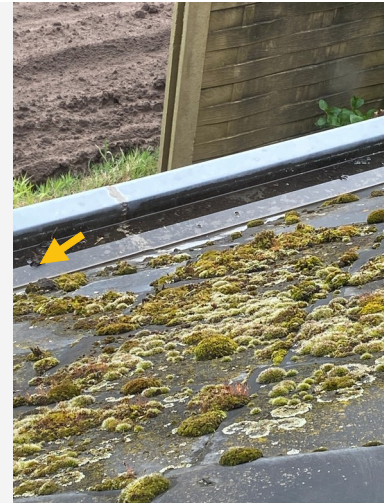
Beschrijving	Dakgoten stukjes/stof leien
Type afvalstof	Betreft resten (contaminatie) van verwerking of beschadiging
Type resten (contaminatie)	<ul style="list-style-type: none">Stof, deeltjes < 4 mm, flinters, gruis (vermengd in materiaal)
Besmette materialen	<ul style="list-style-type: none">Sediment (dakgoot, afvoerbuï, regenwaterput, ...)
Bron van de resten	Leien
Omgeving	Buiten
Primaire drager	Infrastructuur hemelwater (opvang en afvoer)
Gebondenheid resten	Niet hecht
Hoeveelheid (gewicht - aantal)	<ul style="list-style-type: none">0,50 kg - 1 stuk
Totaal gewicht	0,50 kg
Eenvoudig bereikbaar	Ja
Identificatiemethode	De asbestdeskundige beoordeelt het materiaal als asbestverdacht en dus asbesthoudend, en dit zonder monstername.
Opmerking	Na jaren van verwerking van de dakleien ligt er asbesthoudend sediment in de dakgoten

- Verwijder het asbestafval.
- Voer bijkomende staalname(s) uit.

- Eenvoudige handelingen: mag via doe-het-zelf of door werknemer(s) met opleidingsattest eenvoudige handelingen
Gebruik van alle persoonlijke beschermingsmiddelen (wegwerpoverall van CAT.III type 5/6', handschoenen en FFP3 masker). Voorzichtig op te nemen (handpicking). Bij verwijdering door doe-het-zelf kan men dit afval dubbel en luchtdicht verpakt in doorzichtige afsluitzakken aandienen bij het gemeentelijk recyclagepark (bij golfplaten kan men bij de afval-intercommunale plaatszakken bestellen die opgehaald worden). Raadpleeg op voorhand de voorwaarden van het recyclagepark en afval-intercommunale. (Meer info en de huidige verwijderingsmethodes op: www.asbestinfo.be en/of CODEX boek VI titel 3 en onderaan dit attest bij Toelichting: "asbest verwijderen"). Eventueel monsternamen aan te raden (om asbestsoort te bepalen) bij verwijdering van het asbestmateriaal.

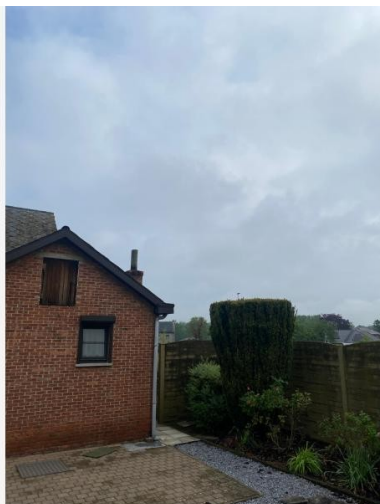
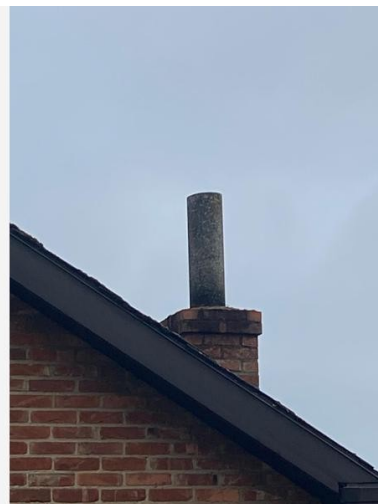
Eindbeoordeling materiaalrisico	Verhoogd materiaalrisico en/of verhoogde kans op vezelvrijgave
---------------------------------	--

Gebondenheid	Categorie 1: hechtgebonden in oorsprong
Asbestsoort (vezeltype)	Crocidoliet aanwezig
Asbestconcentratie	Laag (< 50%)
Afschermingsgraad van het gehele materiaal	Geheel of deels vrij aan de buitenlucht, maar geen contact met binnenlucht
Toestand van het materiaal	Matig beschadigd, matig verweerd

Beschrijving	Schouwbus achterbouw
Omgeving	Buiten
Primaire drager	HVAC infrastructuur en uitrusting
Asbestmateriaal	Rookgaskanaal
Bindmiddel van asbestmateriaal	Cement
Gebondenheid op basis van bindmiddel	Hecht
Hoeveelheid (lengte - omtrek - dikte - aantal)	<ul style="list-style-type: none">• 1,00 m - 60,00 cm - 30,00 cm - 1 stuk
Totaal volume	0,18 m ³
Eenvoudig bereikbaar	Ja
Bevestigingswijze	<ul style="list-style-type: none">• Verlijmd, ingegoten, versmeerd
Identificatiemethode	<p>De asbestdeskundige beoordeelt het materiaal als asbestverdacht en dus asbesthoudend, en dit zonder monsternamen.</p> <p>Motivatie: De opdrachtgever weigert om het materiaal te laten bemonsteren.</p>
Destructieve handeling voor identificatie	Nee

- Verwijder dit asbestmateriaal zo snel mogelijk. Volg de toestand goed op.
- Voer bijkomende staalname(s) uit.

- Eenvoudige handelingen: mag via doe-het-zelf of door werknemer(s) met opleidingsattest eenvoudige handelingen
De buis en/of schouwhoed kan voorzichtig losgebeiteld worden, extra bevochtigen om stof te voorkomen en rondom plastic folie leggen. Draag de nodige beschermingsmiddelen (mondmasker FFP3, handschoenen, wegwerpoverall van CAT.III type 5/6') Dubbel en luchtdicht verpakken in doorzichtige plastic afsluitzakken en af te voeren naar een erkend recyclagepark als hechtgebonden asbestafval. (Meer info en de huidige verwijderingsmethodes op: www.asbestinfo.be en/of CODEX boek VI titel 3 en onderaan dit attest bij Toelichting: "asbest verwijderen"). Eventueel monsternamen aan te raden (om de asbestsoort te bepalen) bij verwijdering van het asbestmateriaal.

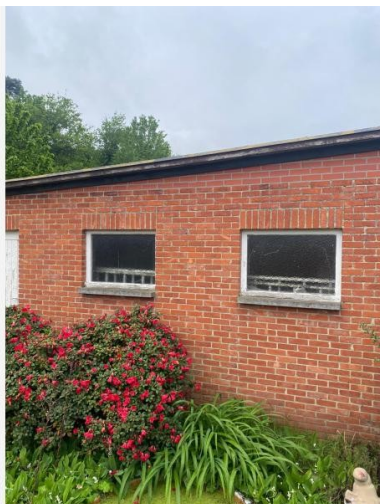
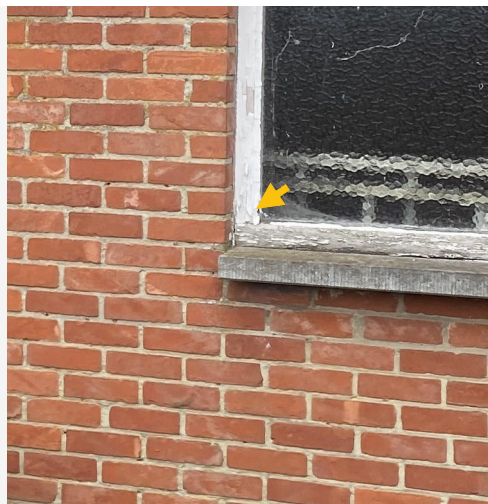
Eindbeoordeling materiaalrisico	Verhoogd materiaalrisico en/of verhoogde kans op vezelvrijgave
---------------------------------	--

Gebondenheid	Categorie 1: hechtgebonden in oorsprong
Asbestsoort (vezeltype)	Amfibool aanwezig, uitgezonderd crocidoliet
Asbestconcentratie	Laag (< 50%)
Afschermingsgraad van het gehele materiaal	Geheel of deels vrij aan de buitenlucht, maar geen contact met binnenlucht
Toestand van het materiaal	Matig beschadigd, matig verweerd

Beschrijving	Stopverf garage
Omgeving	Buiten
Primaire drager	Wandopening verticaal (raam, deur, ...)
Asbestmateriaal	In-situ afwerkingslagen - Pasta, stopverf, voegsel, stopsel, vulsel, mastiek, katten, ...
Bindmiddel van asbestmateriaal	Kitten, mastiek, pasta
Gebondenheid op basis van bindmiddel	Hecht
Hoeveelheid (gewicht - aantal)	<ul style="list-style-type: none">• 0,50 kg - 1 stuk
Totaal gewicht	0,50 kg
Eenvoudig bereikbaar	Ja
Bevestigingswijze	<ul style="list-style-type: none">• Verlijmd, ingegoten, versmeerd
Identificatiemethode	<p>De asbestdeskundige beoordeelt het materiaal als asbestverdacht en dus asbesthoudend, en dit zonder monstername.</p> <p>Motivatie: De opdrachtgever weigert om het materiaal te laten bemonsteren.</p>
Destructieve handeling voor identificatie	Nee
Opmerking	Grijze harde pasta-achtige stopverf

- Verwijder dit asbestmateriaal zo snel mogelijk. Volg de toestand goed op.
- Voer bijkomende staalname(s) uit.

- Eenvoudige handelingen: mag via doe-het-zelf of door werknemer(s) met opleidingsattest eenvoudige handelingen
Niet aan te raden via Doe-Het-Zelf maar door werknemers met 8u basisopleiding asbest. Eenvoudige handelingen Doe-Het-Zelf: Draag de nodige beschermingsmiddelen (mondmasker FFP3, handschoenen en wegwercoverall van CAT.III type 5/6'). De toepassing extra fixeren, ondervloer afdekken met plastic folie en de raam/deur reinigen met natte doeken. De ramen kunnen eventueel in zijn geheel afgevoerd worden als asbesthoudend afval bij een erkend asbestverwerker. Indien het oud raamwerk wordt gerecycleerd dienen ramen en glas gescheiden afgevoerd worden, er mogen geen stopverfrestanten achterblijven op het glas en raamwerk.

Eenvoudige handelingen: werknemers met 8u basisopleiding asbest (jaarlijks te vernieuwen en mag door eigenaar opgevraagd worden): de toepassing fixeren, ondervloer afdekken met plastic folie en gebruik van puntafzuiging met een goedgekeurde asbeststofzuiger met absoluutfilter. (Meer info en de huidige

verwijderingsmethodes op: www.asbestinfo.be en/of CODEX boek VI titel 3 en onderaan dit attest bij Toelichting: "asbest verwijderen"). Eventueel monsternamen aan te raden (om asbestsoort te bepalen) bij verwijdering van het asbestmateriaal.

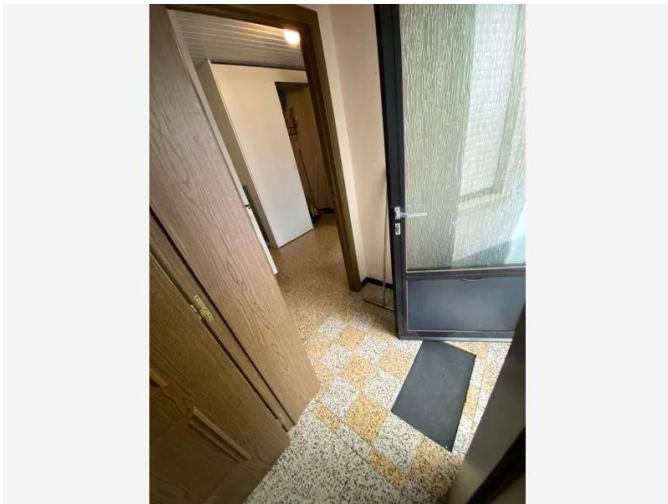
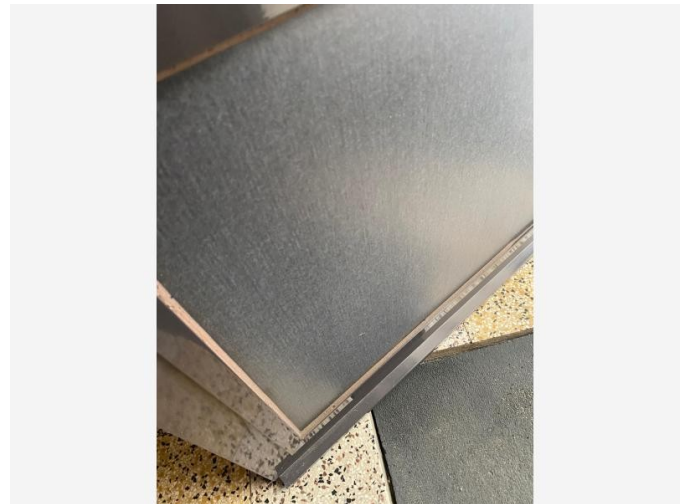
Eindbeoordeling materiaalrisico	Verhoogd materiaalrisico en/of verhoogde kans op vezelvrijgave
---------------------------------	--

Gebondenheid	Categorie 1: hechtgebonden in oorsprong
Asbestsoort (vezeltype)	Crocidoliet aanwezig
Asbestconcentratie	Laag (< 50%)
Afschermingsgraad van het gehele materiaal	Geheel of deels vrij aan de binnenlucht, maar geen contact met binnenluchtstromen
Toestand van het materiaal	Licht beschadigd, licht verweerd. Intacte calciumsilicaatplaat of materiaal met categorie 3-gebondenheid

Beschrijving	Glasal paneel deur
Omgeving	Grenst aan binnen- en buitenlucht
Primaire drager	Wandopening verticaal (raam, deur, ...)
Asbestmateriaal	Plaat, paneel, tablet - Geëmailleerd, type Glasal
Bindmiddel van asbestmateriaal	Cement
Gebondenheid op basis van bindmiddel	Hecht
Hoeveelheid (oppervlakte - dikte - aantal)	• 0,50 m ² - 0,50 cm - 1 stuk
Totaal volume	0,003 m ³
Eenvoudig bereikbaar	Ja
Bevestigingswijze	• Geklemd
Identificatiemethode	De asbestdeskundige beoordeelt het materiaal als asbestverdacht en dus asbesthoudend, en dit zonder monsternamen. Motivatie: De opdrachtgever weigert om het materiaal te laten bemonsteren.
Destructieve handeling voor identificatie	Nee

- Verwijder dit asbestmateriaal zo snel mogelijk. Volg de toestand goed op.
- Voer bijkomende staalname(s) uit.

- Eenvoudige handelingen: mag via doe-het-zelf of door werknemer(s) met opleidingsattest eenvoudige handelingen
Mag eventueel door doe-het-zelf maar is aan te raden via eenvoudige handelingen: opgeleid personeel 8u basisopleiding asbest. Indien uitgevoerd door doe-het-zelf: ondervloer afdekken met plastic folie, fixeren, dubbel en luchtdicht verpakken in doorzichtige plastic afsluitzakken en afvoeren naar een lokaal erkend recyclagepark. Raam/deur reinigen met natte doeken. Draag de nodige beschermingsmiddelen (mondmasker FFP3, handschoenen en wegwercoverall van CAT.III type 5/6'). Bij het vervangen van de ramen kunnen de panelen mee verwijderd worden door de plaatsers van nieuw raamwerk. Alle werknemer(s) moeten wel beschikken over een opleidingsattest eenvoudige handelingen 8u (jaarlijks te vernieuwen en mag door eigenaar opgevraagd worden): Raam/deur kader stofvrij maken door middel van puntafzuiging met een goedgekeurde asbeststofzuiger met absoluutfilter. (Meer info en de huidige verwijderingsmethodes op: www.asbestinfo.be en/of CODEX boek VI titel 3 en onderaan dit attest bij Toelichting: "asbest verwijderen"). Eventueel monsternamen aan te raden (om asbestsoort te bepalen) bij verwijdering van het asbestmateriaal.

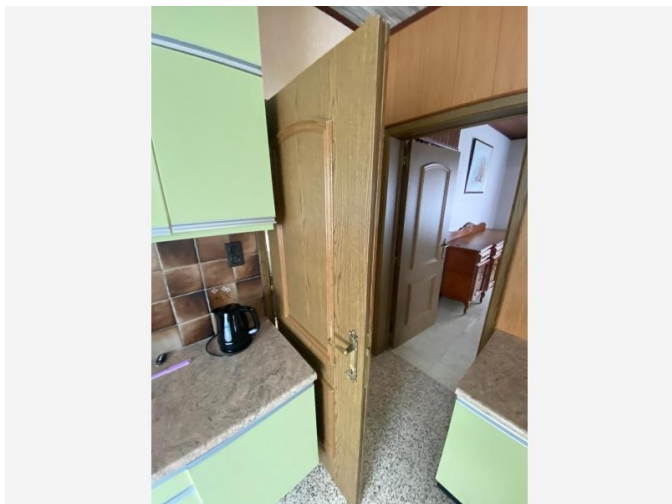
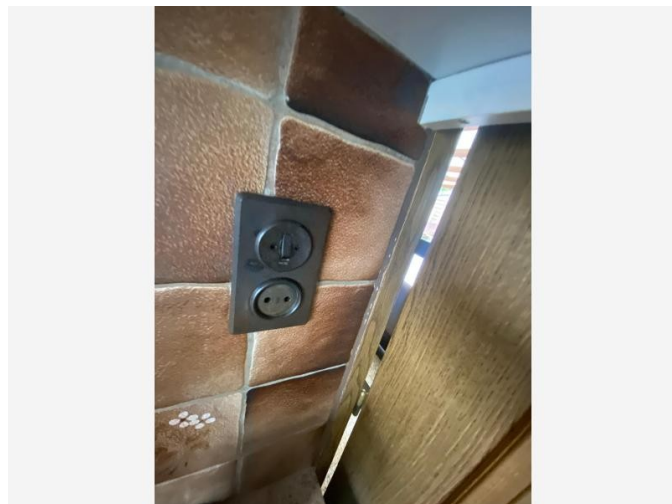
Beschrijving	Bakeliet elektra
Omgeving	Binnen
Primaire drager	Communicatie en elektrische infrastructuur en uitrusting
Asbestmateriaal	Plaat, paneel, tablet - Type Bakeliet
Bindmiddel van asbestmateriaal	Kunststof of -hars
Gebondenheid op basis van bindmiddel	Hecht
Hoeveelheid (oppervlakte - dikte - aantal)	• 0,10 m ² - 5,00 cm - 7 stuks
Totaal volume	0,035 m ³
Eenvoudig bereikbaar	Ja
Bevestigingswijze	• Geschroefd
Identificatiemethode	De asbestdeskundige beoordeelt het materiaal als asbestverdacht en dus asbesthoudend, en dit zonder monsternamen. Motivatie: De opdrachtgever weigert om het materiaal te laten bemonsteren.
Destructieve handeling voor identificatie	Nee

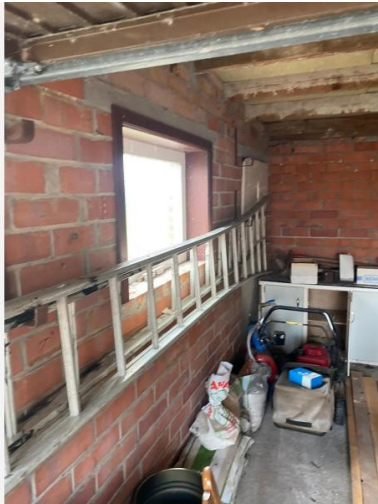
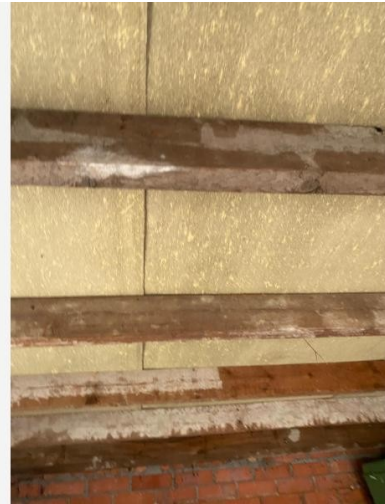
Beschrijving	Menuiserite onderdak garage
Omgeving	Binnen
Primaire drager	Schuin dak
Asbestmateriaal	Plaat, paneel, tablet - Type Menuiserite
Bindmiddel van asbestmateriaal	Cement
Gebondenheid op basis van bindmiddel	Hecht
Hoeveelheid (oppervlakte - dikte - aantal)	<ul style="list-style-type: none">• 25,00 m² - 0,50 cm - 1 stuk
Totaal volume	0,125 m ³
Eenvoudig bereikbaar	Nee <ul style="list-style-type: none">• Het asbestmateriaal is bedekt (uitgezonderd laag verf, coating, behang, kunststof, textiel) en het wegnemen van het bedekkende materiaal kan niet zonder het bedekkende materiaal te beschadigen.
Bevestigingswijze	<ul style="list-style-type: none">• Geklemd
Identificatiemethode	De asbestdeskundige beoordeelt het materiaal als asbestverdacht en dus asbesthoudend, en dit zonder monstername. Motivatie: De opdrachtgever weigert om het materiaal te laten bemonsteren.
Destructieve handeling voor identificatie	Nee

- Eenvoudige handelingen: mag via doe-het-zelf of door werknemer(s) met opleidingsattest eenvoudige handelingen
Eenvoudige handelingen: niet aan te raden via Doe-Het-Zelf maar door opgeleid personeel 8u basisopleiding asbest (jaarlijks te vernieuwen en mag opgevraagd worden door eigenaar). Afpikeren: de bouwkundige integriteit zal hierdoor niet worden aangetast. De steunpaal zelf bevindt zich binnen de verloren bekisting. Bouwfolie rondom leggen, bevochtigen, losbeitelen en dubbel luchtdicht verpakken in doorzichtige plastic folie of zakken en afvoeren naar een lokaal erkend recyclagepark. Draag de nodige beschermingsmiddelen (mondmasker FFP3, handschoenen en wegwercoverall van CAT.III type 5/6') en afvoeren als hechtgebonden asbestafval. (Meer info en de huidige verwijderingsmethodes op: www.asbestinfo.be en/of CODEX boek VI titel 3 en onderaan dit attest bij Toelichting: "asbest verwijderen"). Eventueel monstername aan te raden (om asbestsoort te bepalen) bij verwijdering van het asbestmateriaal.

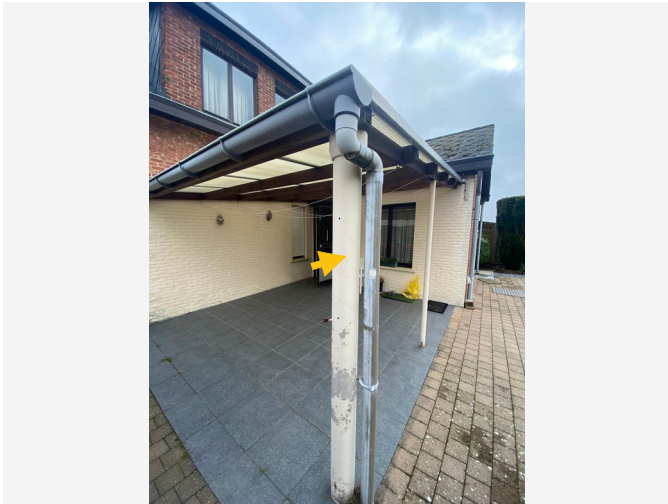
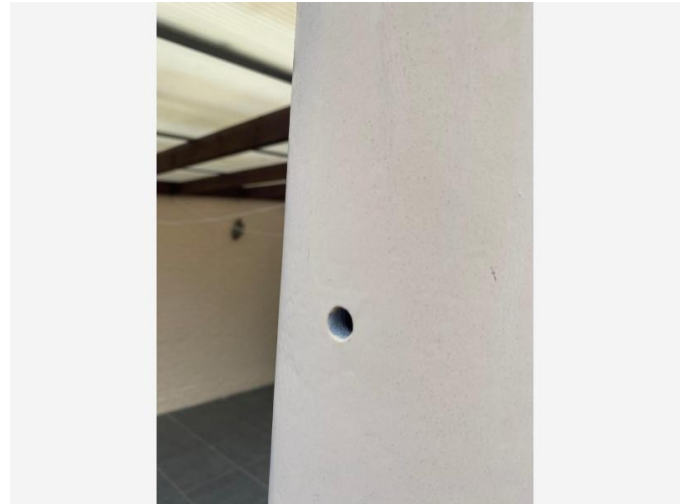
Beschrijving	Bekistingspaal terras
Omgeving	Buiten
Primaire drager	Fundering-draagstructuur (horizontaal, verticaal)
Asbestmateriaal	Verloren bekisting - Buis, koker
Bindmiddel van asbestmateriaal	Cement
Gebondenheid op basis van bindmiddel	Hecht
Hoeveelheid (lengte - omtrek - dikte - aantal)	<ul style="list-style-type: none">• 2,00 m - 60,00 cm - 30,00 cm - 1 stuk
Totaal volume	0,36 m ³
Eenvoudig bereikbaar	Ja
Bevestigingswijze	<ul style="list-style-type: none">• Verlijmd, ingegoten, versmeerd
Identificatiemethode	<p>De asbestdeskundige beoordeelt het materiaal als asbestverdacht en dus asbesthoudend, en dit zonder monsternamen.</p> <p>Motivatie: De opdrachtgever weigert om het materiaal te laten bemonsteren.</p>
Destructieve handeling voor identificatie	Nee

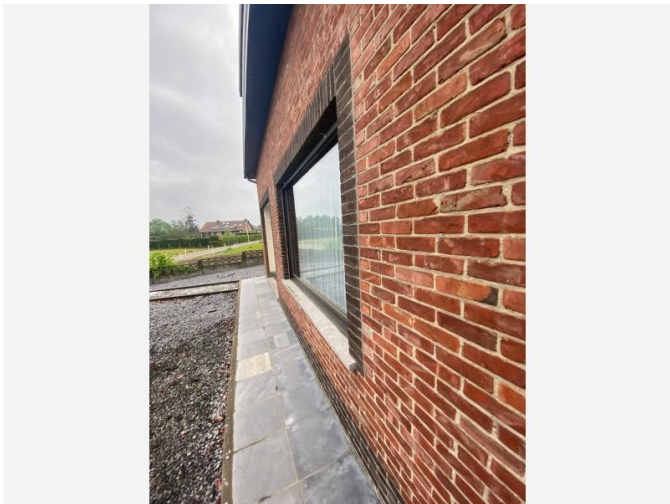
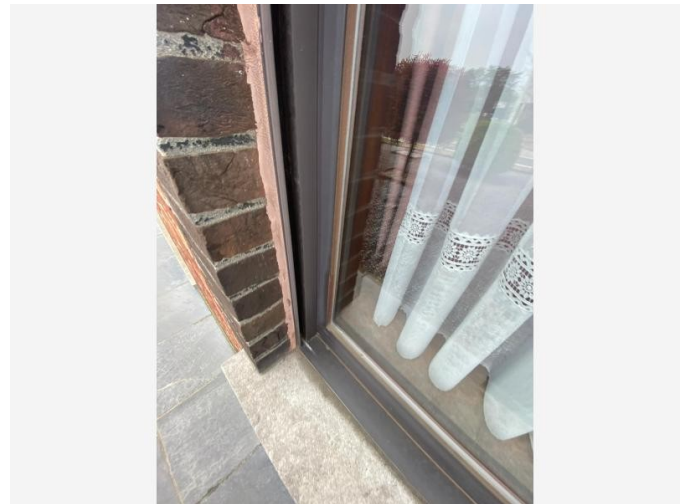
Beschrijving	Mastiek ramen
Omgeving	Buiten
Primaire drager	Wandopening verticaal (raam, deur, ...)
Asbestmateriaal	In-situ afwerkingslagen - Pasta, stopverf, voegsel, stopsel, vulsel, mastiek, kitten, ...
Bindmiddel van asbestmateriaal	Kitten, mastiek, pasta
Gebondenheid op basis van bindmiddel	Hecht
Hoeveelheid (gewicht - aantal)	<ul style="list-style-type: none">• 1,00 kg - 1 stuk
Totaal gewicht	1,00 kg
Eenvoudig bereikbaar	Ja
Bevestigingswijze	<ul style="list-style-type: none">• Verlijmd, ingegoten, versmeerd
Identificatiemethode	<p>De asbestdeskundige beoordeelt het materiaal als asbestverdacht en dus asbesthoudend, en dit zonder monstername.</p> <p>Motivatie: De opdrachtgever weigert om het materiaal te laten bemonsteren.</p>
Destructieve handeling voor identificatie	Nee
Opmerking	Grijze/roze harde mastiek met zichtbare vezelbundels

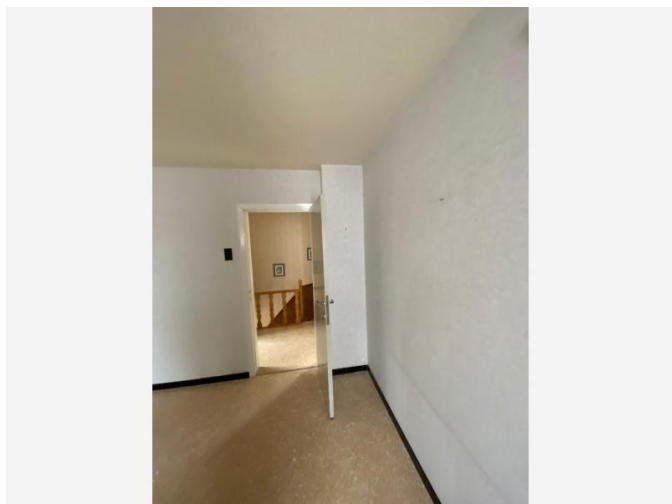
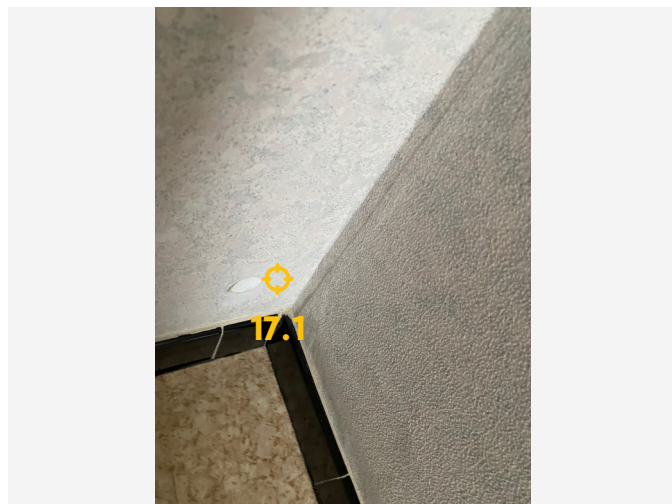
Beschrijving	Plafondpleister
Omgeving	Binnen
Primaire drager	Plafond
Bindmiddel van materiaal	Gips - kalk
Gebondenheid op basis van bindmiddel	Niet-hechtgebonden
Hoeveelheid (oppervlakte - dikte - aantal)	• 50,00 m ² - 1,00 cm - 1 stuk
Totaal volume	0,50 m ³
Identificatiemethode	Een monstername door de asbestdeskundige met laboanalyse door een asbestlabo.
Destructieve handeling voor identificatie	Nee
Opmerking	Stalen genomen in slaapkamers, grotendeels vals plafond
