Asbestinventarisatetest

Olmenweg 64, 3970 Leopoldsburg

Attestnummer : 20260506-000129.000

Asbestveilig (maar mogelijk niet asbestvrij)

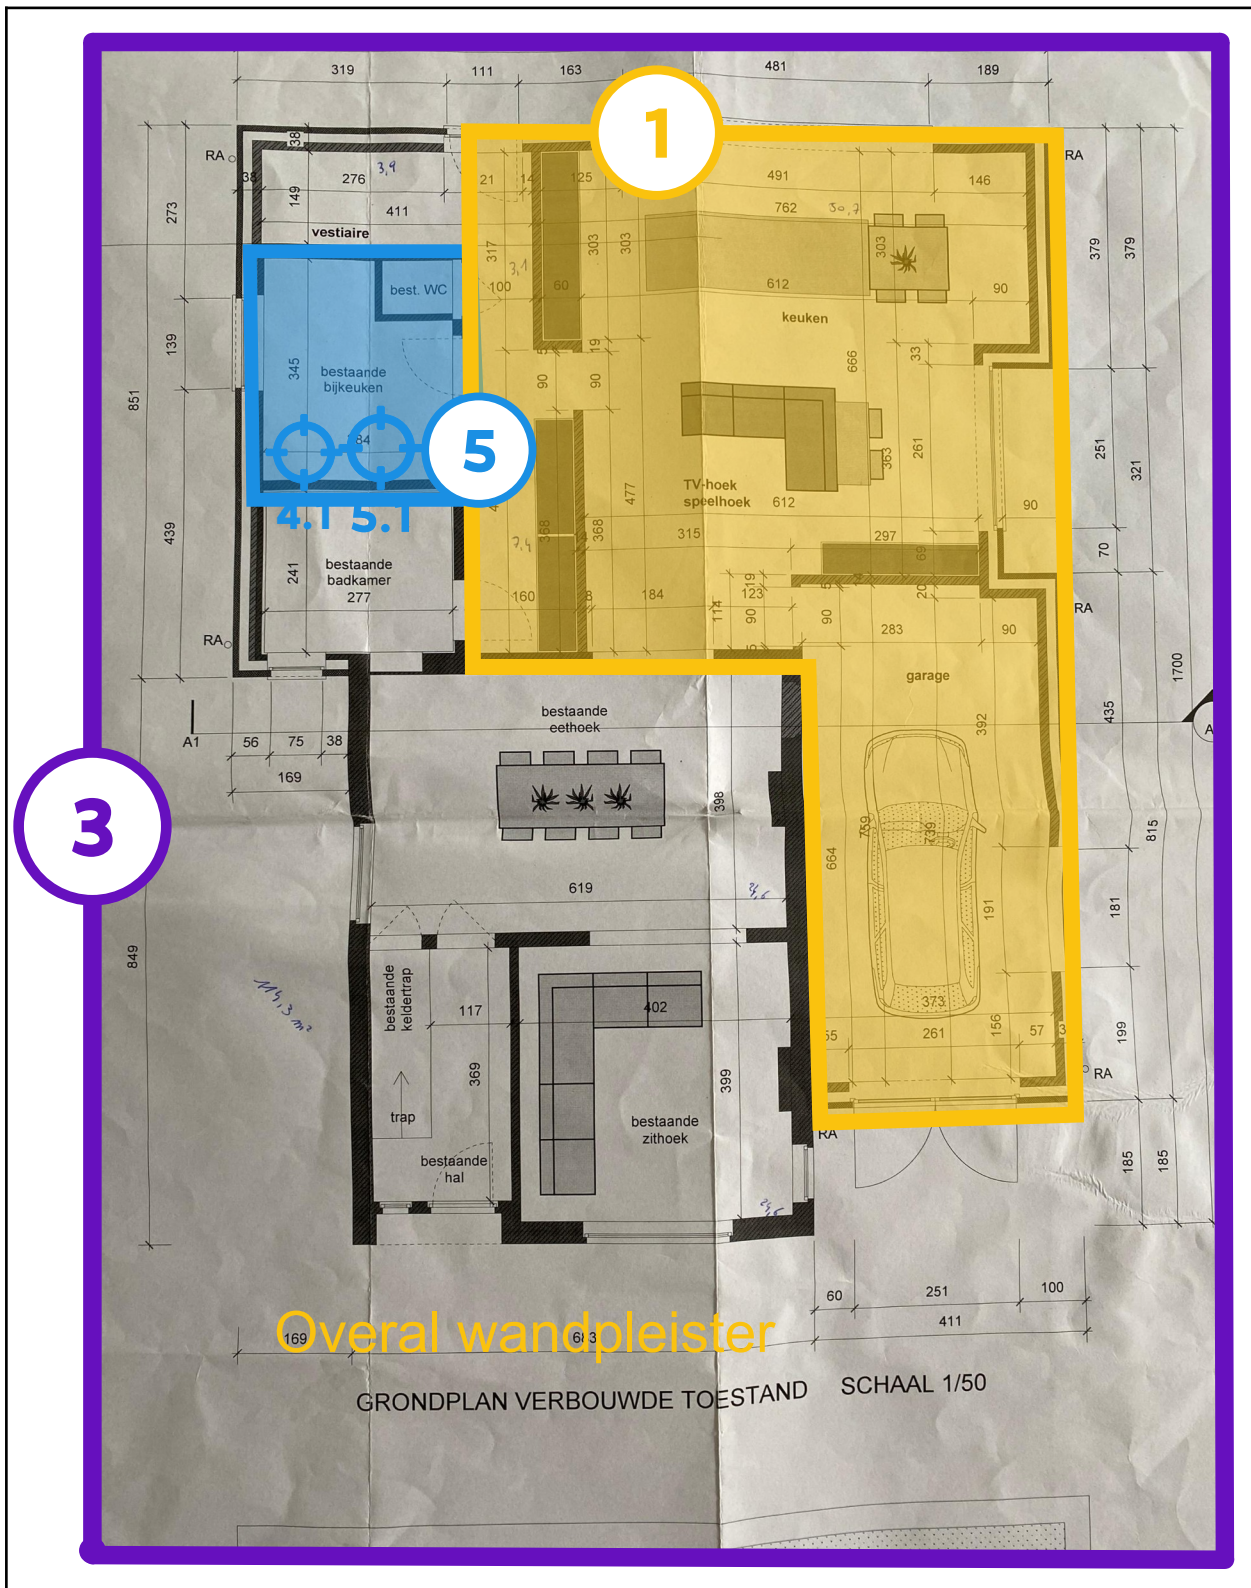
Plan 1.1: Gelijkvloers plan

1. Zijbouw/achterbouw	Uitsluiting	-
3. Bevloering/tegels/onderlagen/plafond	Advies	-
4. Wandpleister	Geen asbest	-
4.1 Code: 1	Mengmonster	-
5. Plafondpleister	Geen asbest	-
5.1 Code: 2	Mengmonster	-

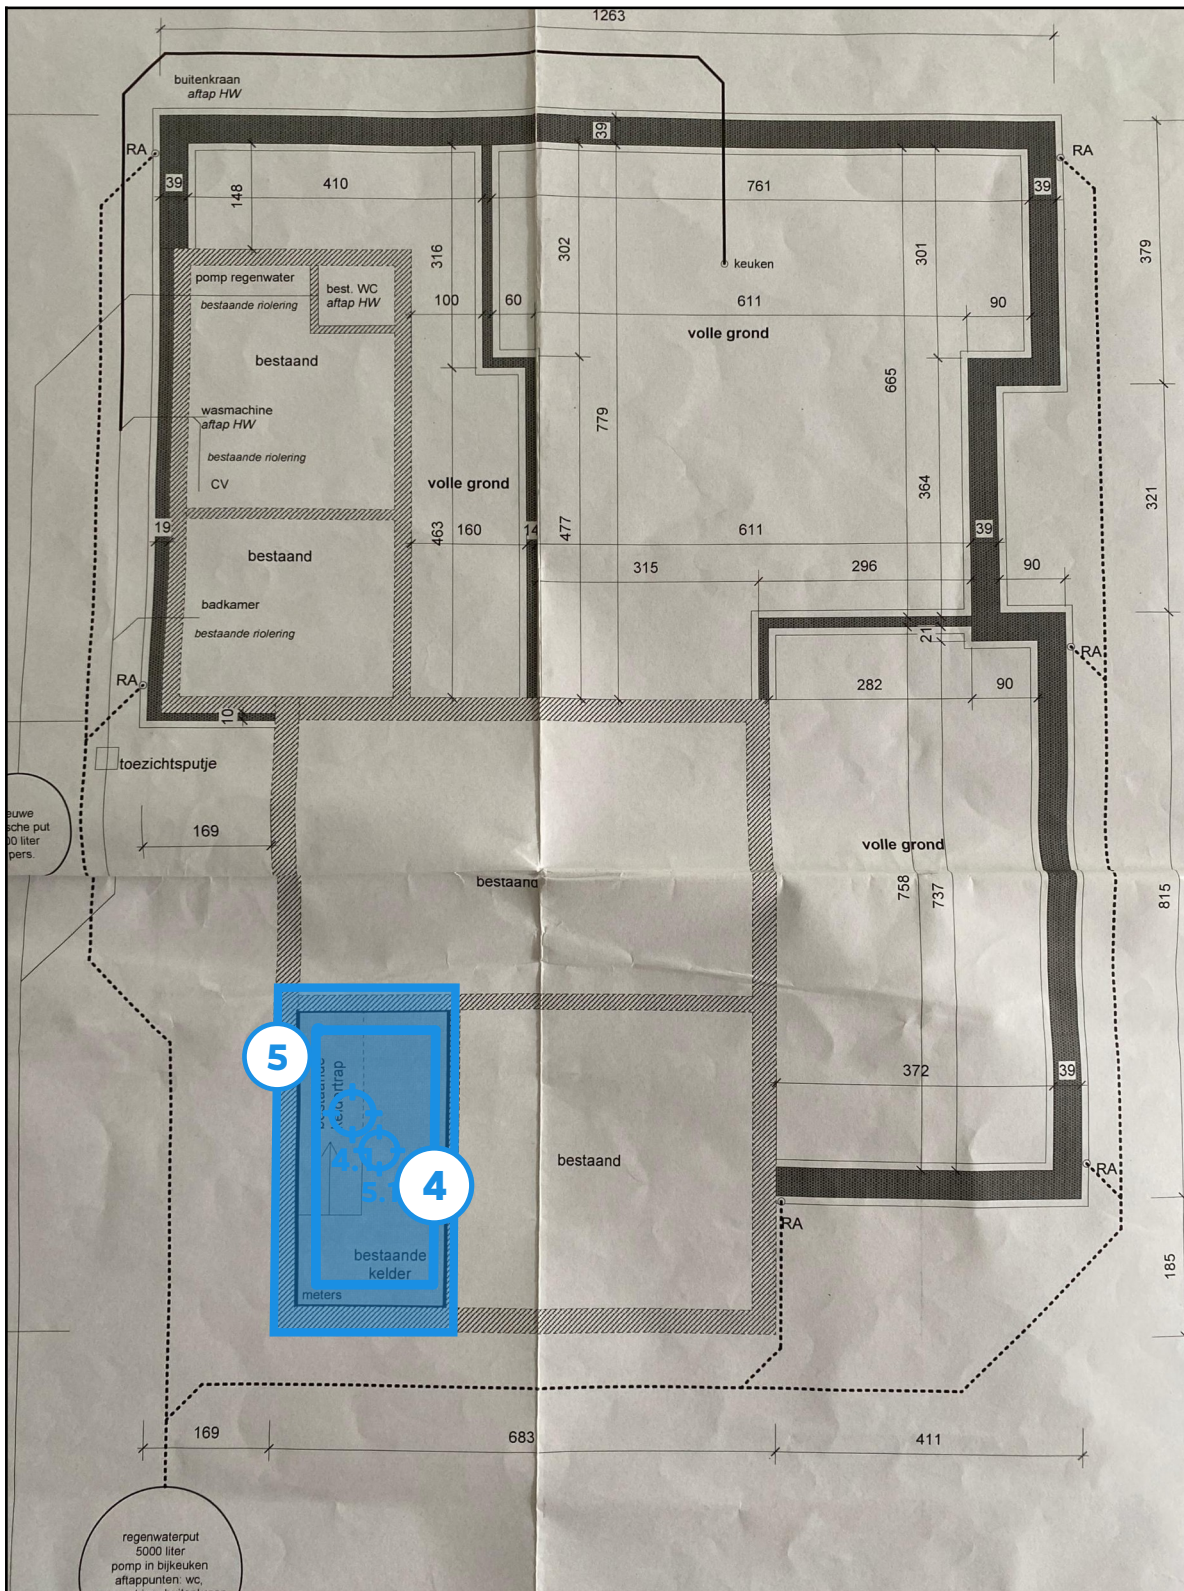
Plan 1.3: Kelder plan

4. Wandpleister	Geen asbest	-
4.1 Code: 1	Mengmonster	-
5. Plafondpleister	Geen asbest	-
5.1 Code: 2	Mengmonster	-

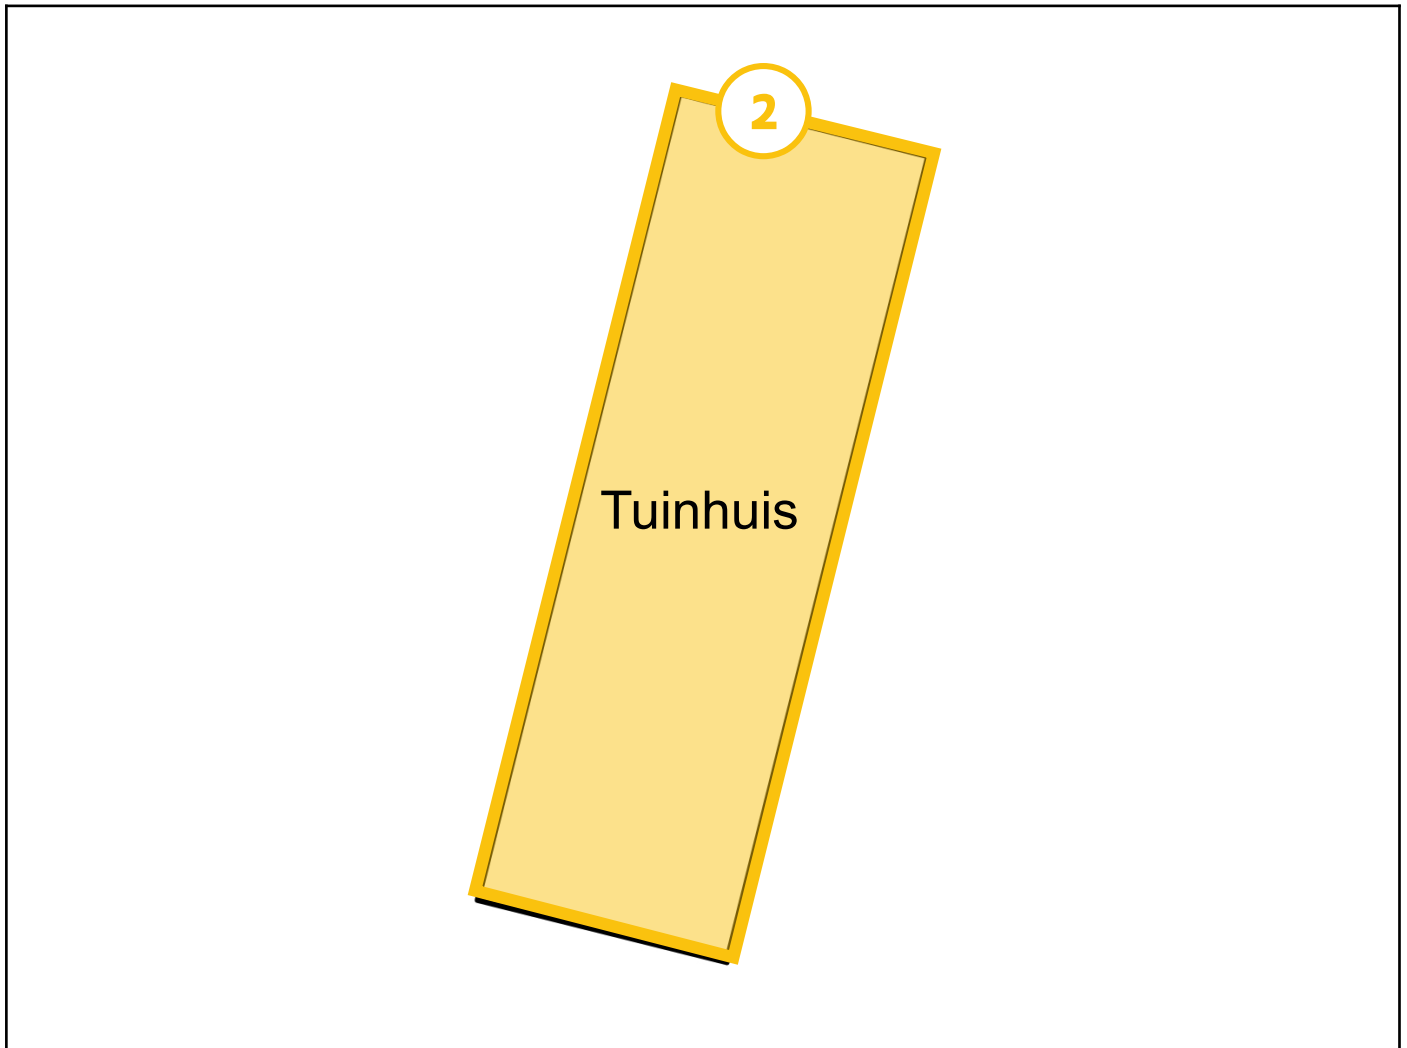
Plan 2.1: Tuinhuis plan

Beschrijving	Type	Actie
2. Tuinhuis	Uitsluiting	-

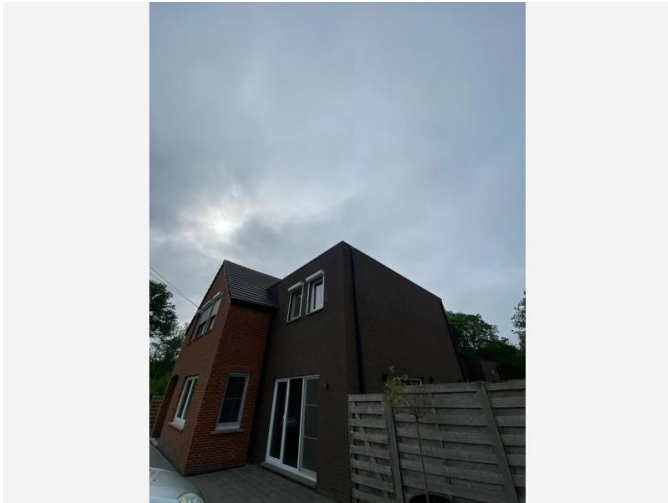
Situeringfoto

Uitgesloten van inspectie

Bouwjaar: 2013

Constructies gebouwd vanaf 2001 moeten niet onderzocht worden

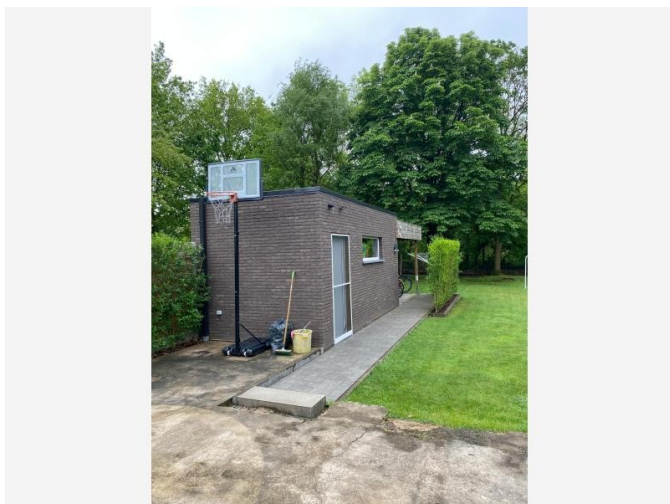
Situeringfoto

Uitgesloten van inspectie

Bouwjaar: 2022

Constructies gebouwd vanaf 2001 moeten niet onderzocht worden

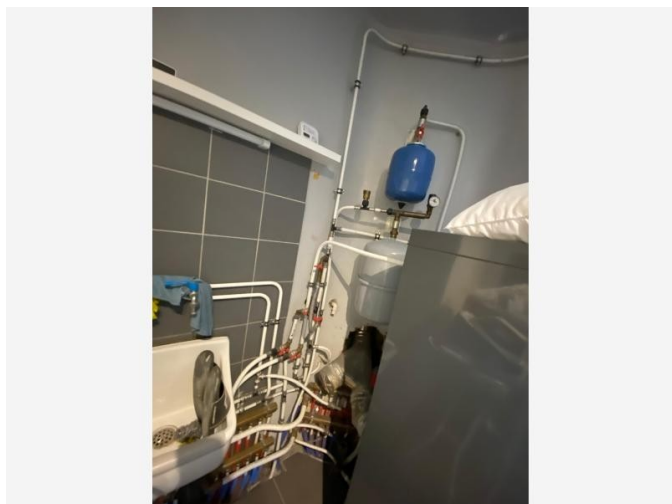
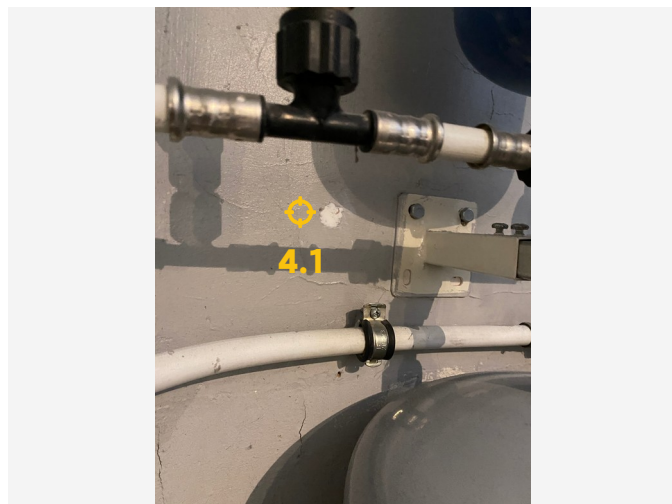
Geen asbest

#	Type	Referentie	Resultaat
4.1	Mengmonster	1	Geen asbest

Beschrijving	Wandpleister
Omgeving	Binnen
Primaire drager	Binnenwand
Bindmiddel van materiaal	Gips - kalk
Gebondenheid op basis van bindmiddel	Niet-hechtgebonden
Hoeveelheid (oppervlakte - dikte - aantal)	• 110,00 m ² - 1,00 cm - 1 stuk
Totaal volume	1,10 m ³
Identificatiemethode	Een monsternamen door de asbestdeskundige met laboanalyse door een asbestlabo.
Destructieve handeling voor identificatie	Nee
Opmerking	Stalen genomen in kelder, traphal en stookplaats. Keuken/badkamer in nieuw gedeelte.

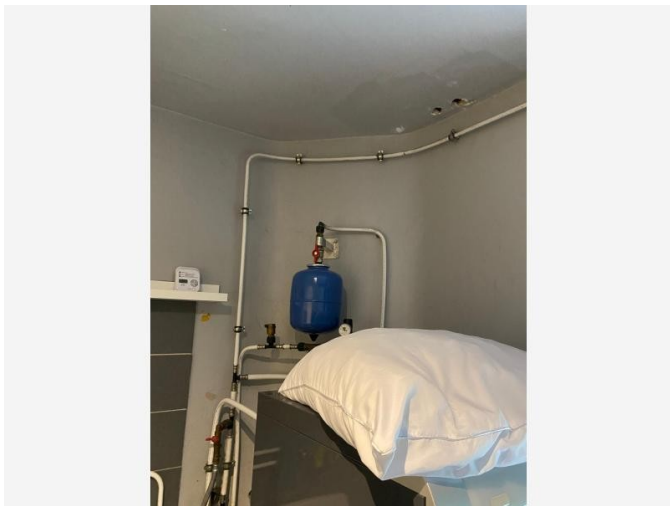
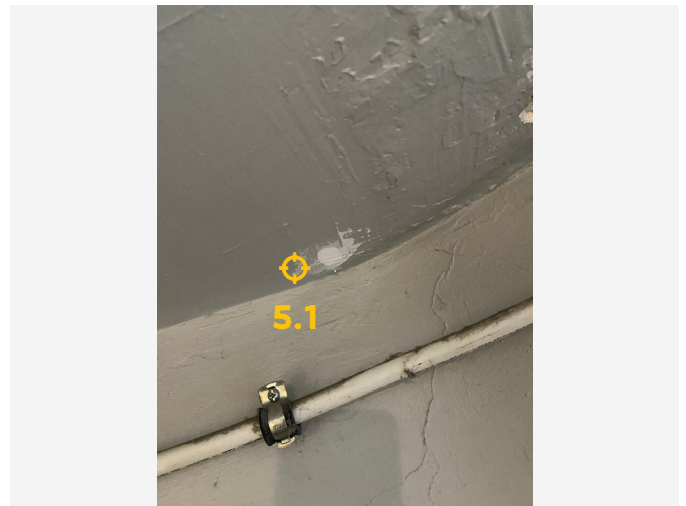
Fiche 5: Plafondpleister

Geen asbest

#	Type	Referentie	Resultaat
5.1	Mengmonster	2	Geen asbest

Beschrijving	Plafondpleister
Omgeving	Binnen
Primaire drager	Plafond
Bindmiddel van materiaal	Gips - kalk
Gebondenheid op basis van bindmiddel	Niet-hechtgebonden
Hoeveelheid (oppervlakte - dikte - aantal)	• 20,00 m ² - 1,00 cm - 1 stuk
Totaal volume	0,20 m ³
Identificatiemethode	Een monstername door de asbestdeskundige met laboanalyse door een asbestlabo.
Destructieve handeling voor identificatie	Nee
Opmerking	Stalen genomen in kelder en stookplaats. Grotendeels vals plafond en pleisterwerk in nieuw gedeelte.
