# Asbestinventarisatietest

Hoogstraat 70, 2400 Mol

Attestnummer : 20260201-000103.000

## Niet-asbestveilig

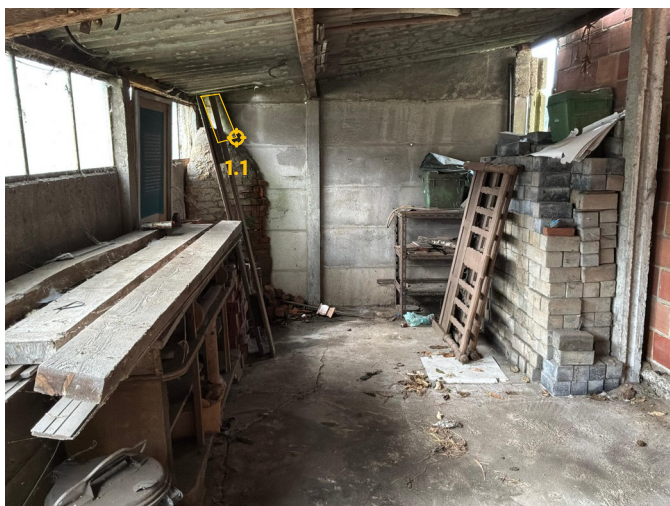
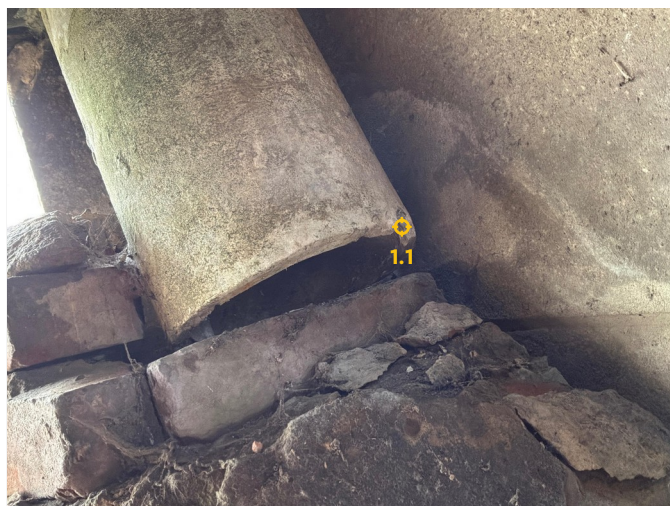
Eindbeoordeling materiaalrisico	Verhoogd materiaalrisico en/of verhoogde kans op vezelvrijgave
---------------------------------	----------------------------------------------------------------

Gebondenheid	Categorie 1: hechtgebonden in oorsprong
Asbestsoort (vezeltype)	Alleen chrysotiel
Asbestconcentratie	Laag (< 50%)
Afschermingsgraad van het gehele materiaal	Geheel of deels vrij aan de buitenlucht
Toestand van het materiaal	Matig beschadigd, matig verweerd

#	Type	Referentie	Resultaat
1.1	Puntmonster	10	Chrysotiel

Beschrijving	Rookgaskanaal tuinhuis
Omgeving	Buiten
Primaire drager	Wand buitenschil
Asbestmateriaal	Plaat, paneel, tablet - Generiek
Bindmiddel van asbestmateriaal	Cement
Gebondenheid op basis van bindmiddel	Hecht
Hoeveelheid (oppervlakte - dikte - aantal)	• 3,00 m <sup>2</sup> - 1,00 cm - 1 stuk
Totaal volume	0,03 m <sup>3</sup>
Eenvoudig bereikbaar	Ja
Bevestigingswijze	• Geschroefd
Identificatiemethode	Een monstername door de asbestdeskundige met laboanalyse door een asbestlabo.
Destructieve handeling voor identificatie	Nee
Opmerking	De hoeveelheid is een zo nauwkeurig mogelijke opmeting. Hieraan kunnen evenwel geen rechten worden ontleend.

Het asbestmateriaal valt onder de mijlpaal van 2040.

Verwijderen

- Zorg voor een veilig beheer. Vermijd het beschadigen van het asbestmateriaal. Controleer de toestand jaarlijks op wijzigingen.

- Eenvoudige handelingen: mag via doe-het-zelf of door werknemer(s) met opleidingsattest eenvoudige handelingen  
Deze toepassing kan door een aannemer die over een opleidingsattest eenvoudige handelingen beschikt of door een particulier (doe-het-zelf), verwijderd worden indien er geen verhoogd risico op vrijgave van asbestvezels (max. concentratie 0,01 vezels/cm<sup>3</sup> - CODEX Art. VI.3-54) ontstaat en de toepassing voorafgaand wordt gefixeerd/bevochtigd; de individuele elementen zonder machinale werktuigen (boormachine, slijpschijf, hogedrukreiniger,...) en zonder breken of gooien een voor een losgemaakt worden; en ten slotte dubbel en luchtdicht verpakt weggevoerd worden naar een erkend afvalpunt (recyclagepark).

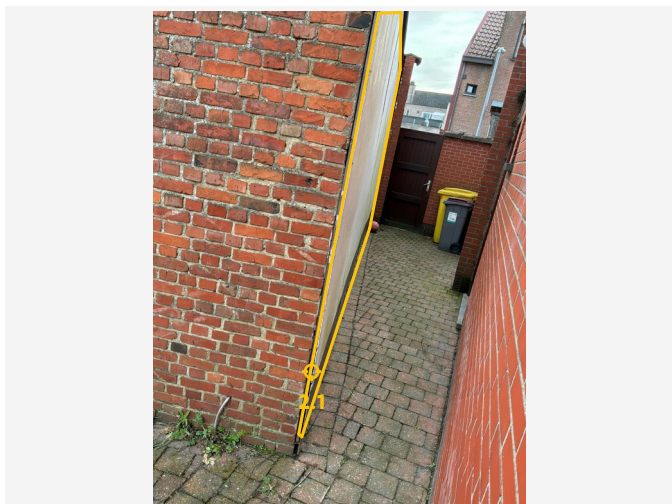
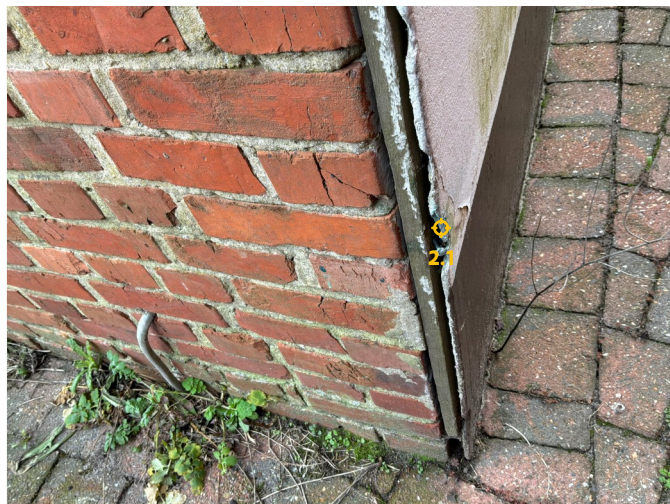
Eindbeoordeling materiaalrisico	Verhoogd materiaalrisico en/of verhoogde kans op vezelvrijgave
---------------------------------	----------------------------------------------------------------

Gebondenheid	Categorie 1: hechtgebonden in oorsprong
Asbestsoort (vezeltype)	Alleen chrysotiel
Asbestconcentratie	Laag (< 50%)
Afschermingsgraad van het gehele materiaal	Geheel of deels vrij aan de buitenlucht
Toestand van het materiaal	Matig beschadigd, matig verweerd

#	Type	Referentie	Resultaat
2.1	Puntmonster	5	Chrysotiel

Beschrijving	Asbestcementplaat buitengevel garage
Omgeving	Buiten
Primaire drager	Wand buitenschil
Asbestmateriaal	Plaat, paneel, tablet - Generiek
Bindmiddel van asbestmateriaal	Cement
Gebondenheid op basis van bindmiddel	Hecht
Hoeveelheid (oppervlakte - dikte - aantal)	• 22,00 m <sup>2</sup> - 1,00 cm - 1 stuk
Totaal volume	0,22 m <sup>3</sup>
Eenvoudig bereikbaar	Ja
Bevestigingswijze	• Geschroefd
Identificatiemethode	Een monstername door de asbestdeskundige met laboanalyse door een asbestlabo.
Destructieve handeling voor identificatie	Nee
Opmerking	De hoeveelheid is een zo nauwkeurig mogelijke opmeting. Hieraan kunnen evenwel geen rechten worden ontleend.

Het asbestmateriaal valt onder de mijlpaal van 2040.

Verwijderen

- Zorg voor een veilig beheer. Vermijd het beschadigen van het asbestmateriaal. Controleer de toestand jaarlijks op wijzigingen.

- Eenvoudige handelingen: mag via doe-het-zelf of door werknemer(s) met opleidingsattest eenvoudige handelingen  
Deze toepassing kan door een aannemer die over een opleidingsattest eenvoudige handelingen beschikt of door een particulier (doe-het-zelf), verwijderd worden indien er geen verhoogd risico op vrijgave van asbestvezels (max. concentratie 0,01 vezels/cm<sup>3</sup> - CODEX Art. VI.3-54) ontstaat en de toepassing voorafgaand wordt gefixeerd/bevochtigd; de individuele elementen zonder machinale werktuigen (boormachine, slijpschijf, hogedrukreiniger,...) en zonder breken of gooien een voor een losgemaakt worden; en ten slotte dubbel en luchtdicht verpakt weggevoerd worden naar een erkend afvalpunt (recyclagepark).

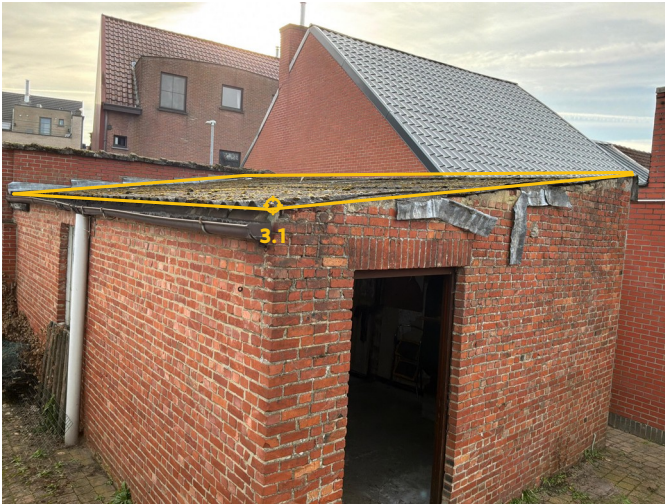
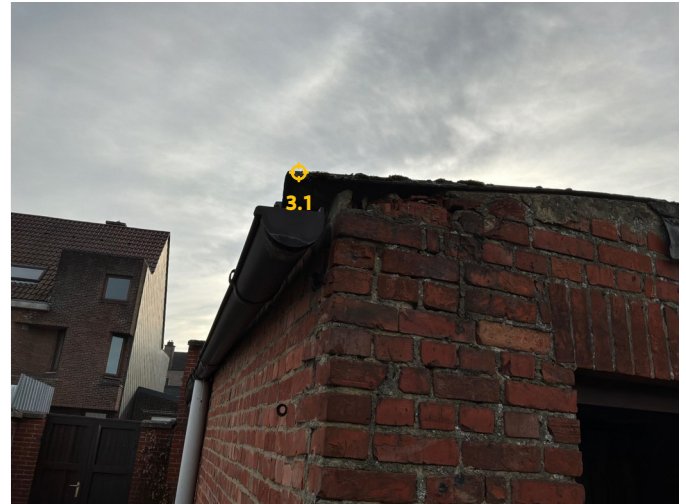
Eindbeoordeling materiaalrisico	Verhoogd materiaalrisico en/of verhoogde kans op vezelvrijgave
---------------------------------	----------------------------------------------------------------

Gebondenheid	Categorie 1: hechtgebonden in oorsprong
Asbestsoort (vezeltype)	Alleen chrysotiel
Asbestconcentratie	Laag (< 50%)
Afschermingsgraad van het gehele materiaal	Geheel of deels vrij aan de buitenlucht
Toestand van het materiaal	Matig beschadigd, matig verweerd

#	Type	Referentie	Resultaat
3.1	Puntmonster	6	Chrysotiel

Beschrijving	Dak bestaande uit golfplaten garage
Omgeving	Buiten
Primaire drager	Schuin dak
Asbestmateriaal	Dak- en gevelbekleding - Golfplaat
Bindmiddel van asbestmateriaal	Cement
Gebondenheid op basis van bindmiddel	Hecht
Hoeveelheid (oppervlakte - aantal)	<ul style="list-style-type: none"><li>• 35,00 m<sup>2</sup> - 1 stuk</li></ul>
Totale oppervlakte	35,00 m <sup>2</sup>
Eenvoudig bereikbaar	Ja
Bevestigingswijze	<ul style="list-style-type: none"><li>• Geklemd</li><li>• Geschroefd</li></ul>
Identificatiemethode	Een monstername door de asbestdeskundige met laboanalyse door een asbestlabo.
Destructieve handeling voor identificatie	Nee
Opmerking	De hoeveelheid is een zo nauwkeurig mogelijke opmeting. Hieraan kunnen evenwel geen rechten worden ontleend. In de dakgoot is er geen afval van mos aanwezig.

Het asbestmateriaal valt onder de mijlpaal van 2034.

Verwijderen

- Zorg voor een veilig beheer. Vermijd het beschadigen van het asbestmateriaal. Controleer de toestand jaarlijks op wijzigingen.
- Verwijder dit asbestmateriaal zo snel mogelijk. Volg de toestand goed op.
- Hemelwater dat afspoelt van asbestcement daken of gevels kan asbestdeeltjes bevatten. Gebruik het enkel voor gesloten circuits (bv. spoelen toiletten). Reinig na het vervangen van het dak of de gevel de dakgoten en regenwaterput of -ton om asbesthoudend sediment of slib te verwijderen

- Eenvoudige handelingen: mag via doe-het-zelf of door werknemer(s) met opleidingsattest eenvoudige handelingen  
Deze toepassing kan door een aannemer die over een opleidingsattest eenvoudige handelingen beschikt of door een particulier (doe-het-zelf), verwijderd worden indien er geen verhoogd risico op vrijgave van asbestvezels (max. concentratie 0,01 vezels/cm<sup>3</sup> - CODEX Art. VI.3-54) ontstaat en de toepassing voorafgaand wordt gefixeerd/bevochtigd; de individuele elementen zonder machinale werktuigen (boormachine, slijpschijf, hogedrukreiniger,...) en zonder breken of gooien een voor een losgemaakt worden; en ten slotte dubbel en luchtdicht verpakt weggevoerd worden naar een erkend afvalpunt (recyclagepark).

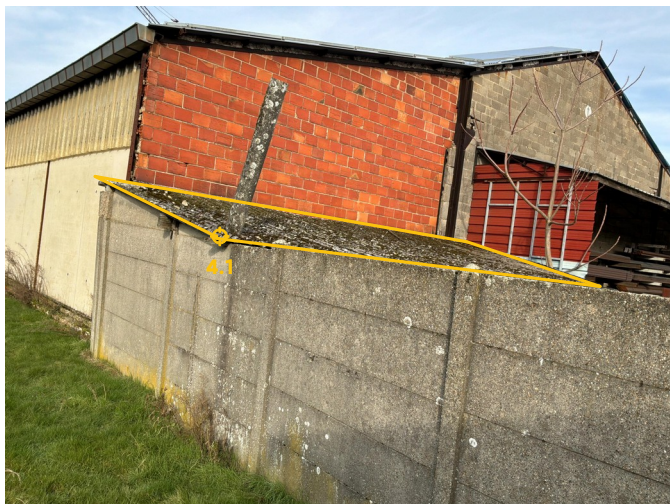
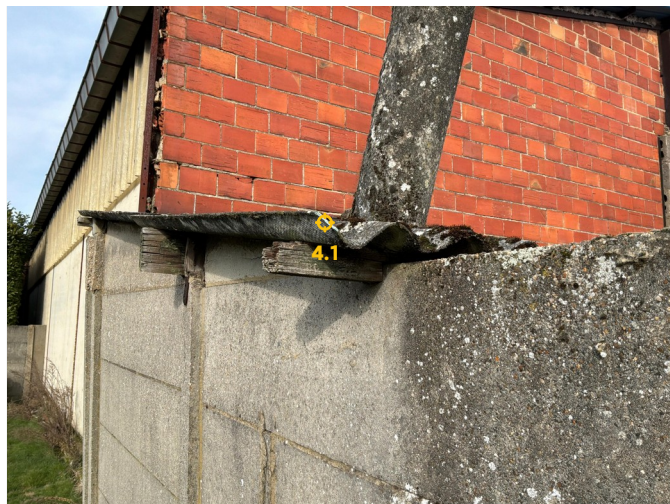
Beschrijving	Dak bestaande uit golfplaten tuinhuis
Omgeving	Buiten
Primaire drager	Schuin dak
Asbestmateriaal	Dak- en gevelbekleding - Golfplaat
Bindmiddel van asbestmateriaal	Cement
Gebondenheid op basis van bindmiddel	Hecht
Hoeveelheid (oppervlakte - aantal)	<ul style="list-style-type: none"><li>• 26,00 m<sup>2</sup> - 1 stuk</li></ul>
Totale oppervlakte	26,00 m <sup>2</sup>
Eenvoudig bereikbaar	Ja
Bevestigingswijze	<ul style="list-style-type: none"><li>• Geklemd</li><li>• Geschroefd</li></ul>
Identificatiemethode	Een monstername door de asbestdeskundige met laboanalyse door een asbestlabo.
Destructieve handeling voor identificatie	Nee
Opmerking	De hoeveelheid is een zo nauwkeurig mogelijke opmeting. Hieraan kunnen evenwel geen rechten worden ontleend.

Het asbestmateriaal valt onder de mijlpaal van 2034.

Verwijderen

- Zorg voor een veilig beheer. Vermijd het beschadigen van het asbestmateriaal. Controleer de toestand jaarlijks op wijzigingen.
- Verwijder dit asbestmateriaal zo snel mogelijk. Volg de toestand goed op.

- Eenvoudige handelingen: mag via doe-het-zelf of door werknemer(s) met opleidingsattest eenvoudige handelingen  
Deze toepassing kan door een aannemer die over een opleidingsattest eenvoudige handelingen beschikt of door een particulier (doe-het-zelf), verwijderd worden indien er geen verhoogd risico op vrijgave van asbestvezels (max. concentratie 0,01 vezels/cm<sup>3</sup> - CODEX Art. VI.3-54) ontstaat en de toepassing voorafgaand wordt gefixeerd/bevochtigd; de individuele elementen zonder machinale werktuigen (boormachine, slijpschijf, hogedrukreiniger,...) en zonder breken of gooien een voor een losgemaakt worden; en ten slotte dubbel en luchtdicht verpakt weggevoerd worden naar een erkend afvalpunt (recyclagepark).

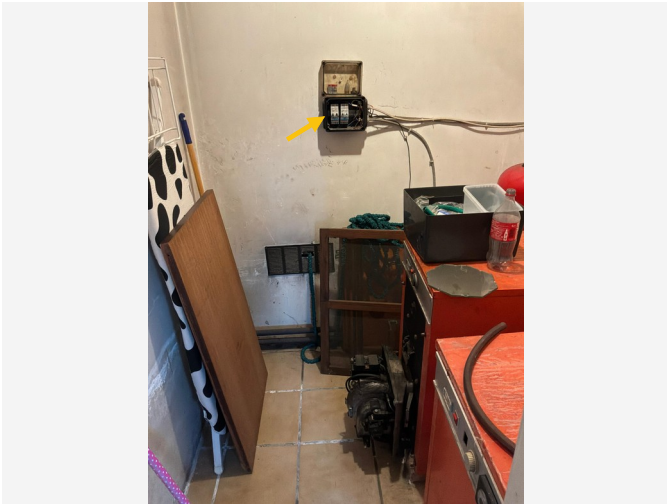
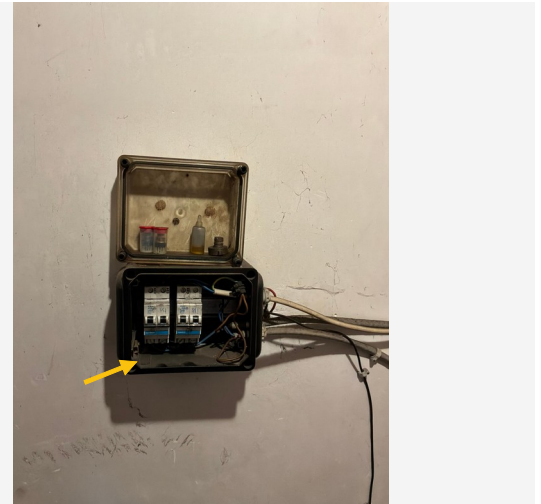
Beschrijving	Bakeliet schakelkast
Omgeving	Binnen
Primaire drager	Communicatie en elektrische infrastructuur en uitrusting
Asbestmateriaal	Plaat, paneel, tablet - Type Bakeliet
Bindmiddel van asbestmateriaal	Kunststof of -hars
Gebondenheid op basis van bindmiddel	Hecht
Hoeveelheid (oppervlakte - dikte - aantal)	<ul style="list-style-type: none"> <li>• 0,10 m<sup>2</sup> - 1,00 cm - 1 stuk</li> </ul>
Totaal volume	0,001 m <sup>3</sup>
Eenvoudig bereikbaar	Ja
Bevestigingswijze	<ul style="list-style-type: none"> <li>• Geschroefd</li> </ul>
Identificatiemethode	<p>De asbestdeskundige beoordeelt het materiaal als asbestverdacht en dus asbesthoudend, en dit zonder monstername.</p> <p>Motivatie: De monstername brengt andere schade aan dan schade die inherent is aan de monstername.</p>
Destructieve handeling voor identificatie	Nee
Opmerking	De hoeveelheid is een zo nauwkeurig mogelijke opmeting. Hieraan kunnen evenwel geen rechten worden ontleend. Monstername niet uitgevoerd wegens risico op beschadiging van een elektrisch component en mogelijke blootstelling aan spanning of storingen in de elektrische installatie.

- Eenvoudige handelingen: mag via doe-het-zelf of door werknemer(s) met opleidingsattest eenvoudige handelingen  
Deze toepassing kan door een aannemer die over een opleidingsattest eenvoudige handelingen beschikt of door een particulier (doe-het-zelf), verwijderd worden indien er geen verhoogd risico op vrijgave van asbestvezels (max. concentratie 0,01 vezels/cm<sup>3</sup> - CODEX Art. VI.3-54) ontstaat en de toepassing voorafgaand wordt gefixeerd/bevochtigd; de individuele elementen zonder machinale werktuigen (boormachine, slijpschijf, hogedrukreiniger,...) en zonder breken of gooien een voor een losgemaakt worden; en ten slotte dubbel en luchtdicht verpakt weggevoerd worden naar een erkend afvalpunt (recyclagepark).

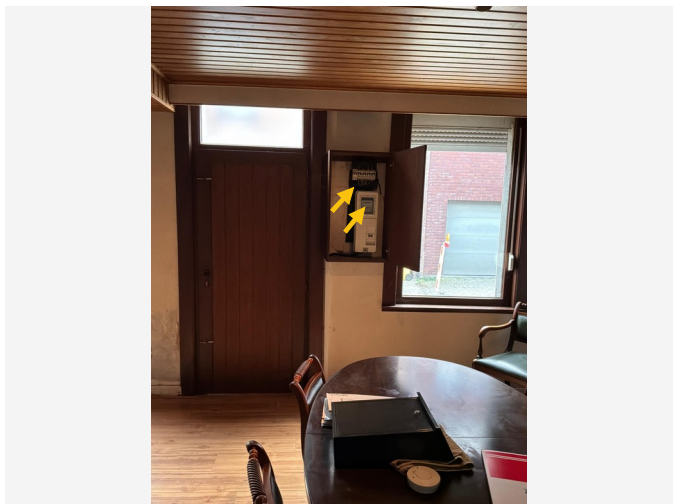
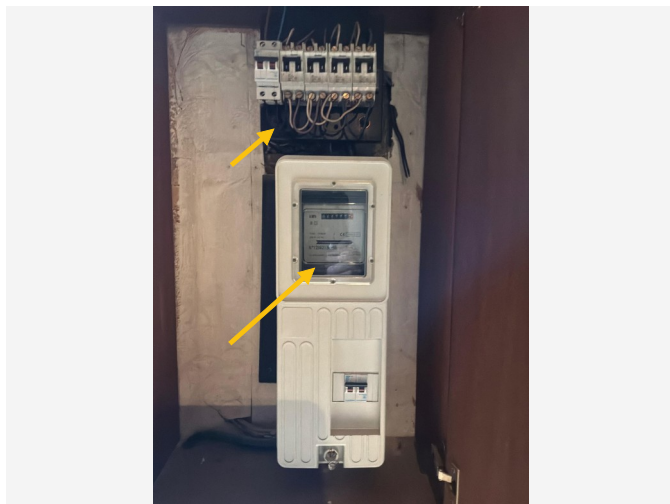
Beschrijving	Bakeliet elektrische meterkast
Omgeving	Binnen
Primaire drager	Communicatie en elektrische infrastructuur en uitrusting
Asbestmateriaal	Plaat, paneel, tablet - Type Bakeliet
Bindmiddel van asbestmateriaal	Kunststof of -hars
Gebondenheid op basis van bindmiddel	Hecht
Hoeveelheid (oppervlakte - dikte - aantal)	<ul style="list-style-type: none"> <li>• 0,10 m<sup>2</sup> - 1,00 cm - 1 stuk</li> </ul>
Totaal volume	0,001 m <sup>3</sup>
Eenvoudig bereikbaar	Ja
Bevestigingswijze	<ul style="list-style-type: none"> <li>• Geschroefd</li> </ul>
Identificatiemethode	<p>De asbestdeskundige beoordeelt het materiaal als asbestverdacht en dus asbesthoudend, en dit zonder monstername.</p> <p>Motivatie: De monstername brengt andere schade aan dan schade die inherent is aan de monstername.</p>
Destructieve handeling voor identificatie	Nee
Opmerking	De hoeveelheid is een zo nauwkeurig mogelijke opmeting. Hieraan kunnen evenwel geen rechten worden ontleend. Monstername niet uitgevoerd wegens risico op beschadiging van een elektrisch component en mogelijke blootstelling aan spanning of storingen in de elektrische installatie.

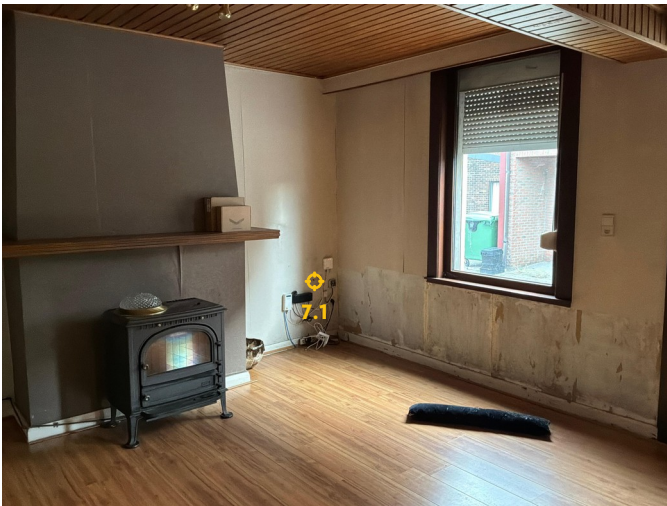
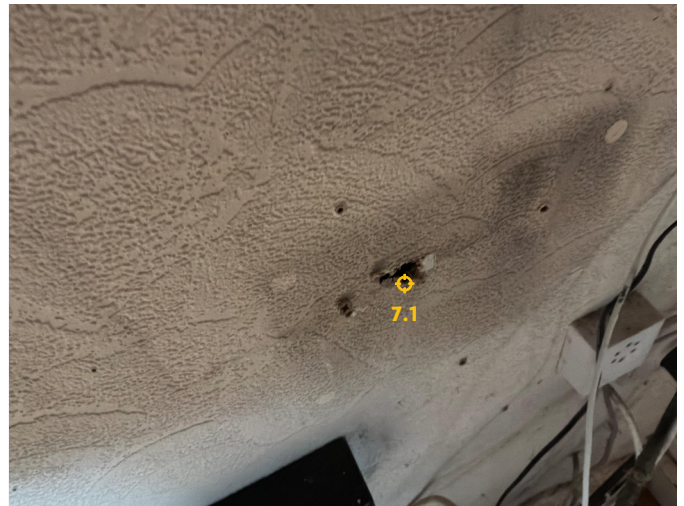
Beschrijving	Asbestcementplaat binnen woning
Omgeving	Binnen
Primaire drager	Wand buitenschil
Asbestmateriaal	Plaat, paneel, tablet - Generiek
Bindmiddel van asbestmateriaal	Cement
Gebondenheid op basis van bindmiddel	Hecht
Hoeveelheid (oppervlakte - dikte - aantal)	• 55,00 m <sup>2</sup> - 1,00 cm - 1 stuk
Totaal volume	0,55 m <sup>3</sup>
Eenvoudig bereikbaar	Ja
Bevestigingswijze	<ul style="list-style-type: none"><li>• Geschroefd</li><li>• Genageld, geniet</li></ul>
Identificatiemethode	Een monstername door de asbestdeskundige met laboanalyse door een asbestlabo.
Destructieve handeling voor identificatie	Nee
Opmerking	De hoeveelheid is een zo nauwkeurig mogelijke opmeting. Hieraan kunnen evenwel geen rechten worden ontleend.

- Eenvoudige handelingen: mag via doe-het-zelf of door werknemer(s) met opleidingsattest eenvoudige handelingen  
Deze toepassing kan door een aannemer die over een opleidingsattest eenvoudige handelingen beschikt of door een particulier (doe-het-zelf), verwijderd worden indien er geen verhoogd risico op vrijgave van asbestvezels (max. concentratie 0,01 vezels/cm<sup>3</sup> - CODEX Art. VI.3-54) ontstaat en de toepassing voorafgaand wordt gefixeerd/bevochtigd; de individuele elementen zonder machinale werktuigen (boormachine, slijpschijf, hogedrukreiniger,...) en zonder breken of gooien een voor een losgemaakt worden; en ten slotte dubbel en luchtdicht verpakt weggevoerd worden naar een erkend afvalpunt (recyclagepark).

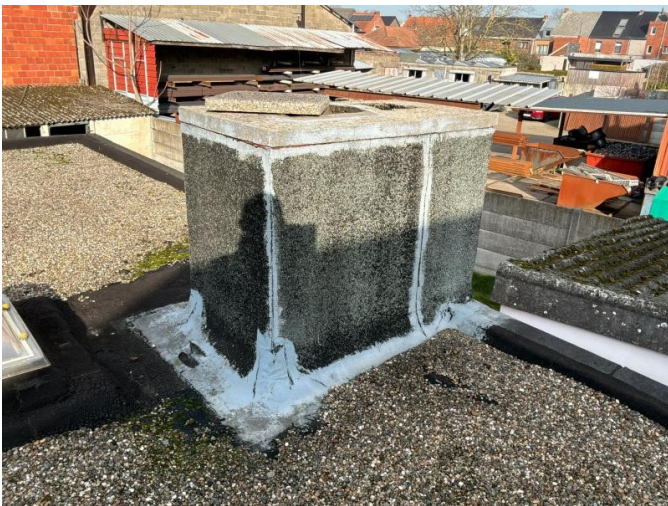
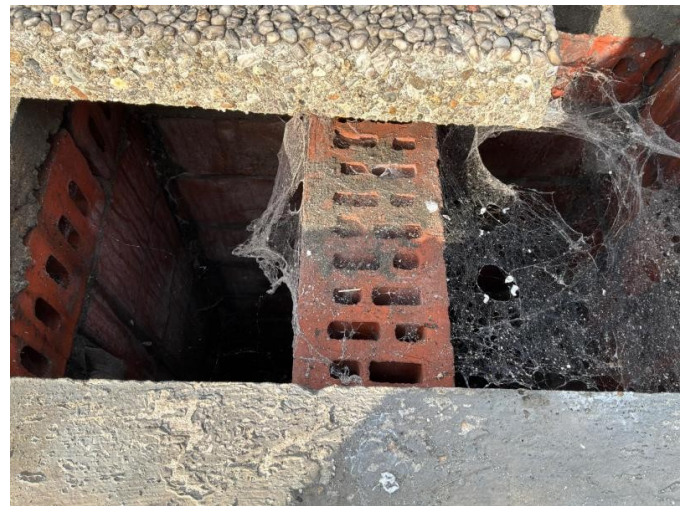
## Fiche 18: Rookgaskanaal (niet verdacht) woning

Beschrijving	Notitie	Terug te vinden op plannen
Fiche 18: Rookgaskanaal (niet verdacht) woning	Het rookgaskanaal is niet-asbestverdacht.	-
Fiche 19: Leidingisolatie (niet verdacht) kelder	De leidingisolatie is niet-asbestverdacht.	Plan 1.2: Grondplan

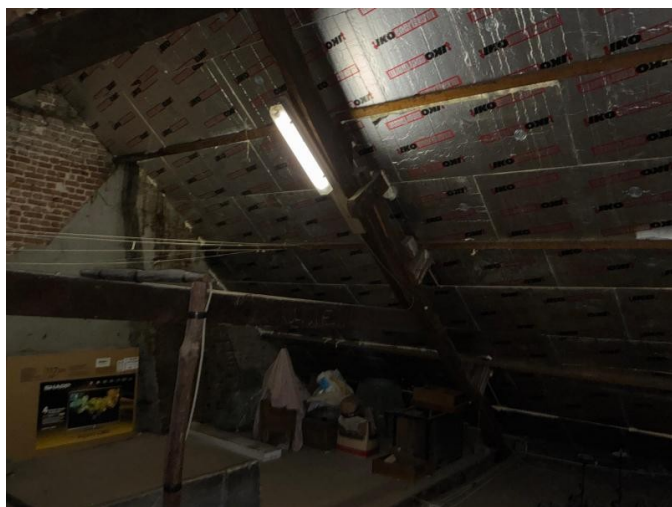
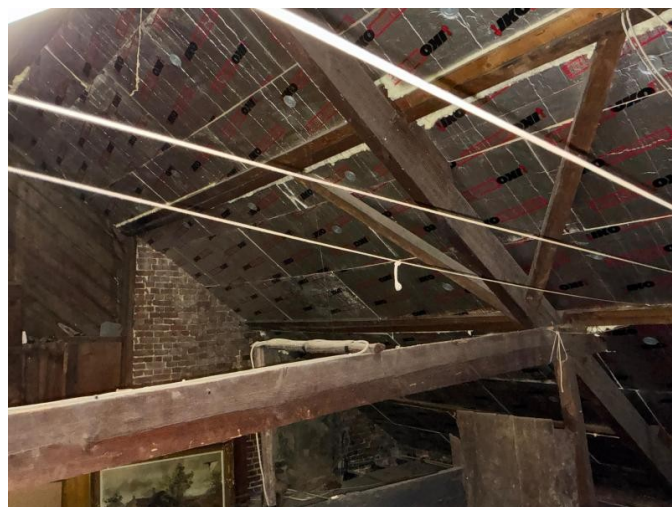
### Fiche 20: Onderdak niet waarneembaar (stormhaken)

Beschrijving	Notitie	Terug te vinden op plannen
Fiche 20: Onderdak niet waarneembaar (stormhaken)	Er is geen asbestverdacht onderdak waarneembaar van binnenuit, noch van buitenaf. De dakpannen zijn metalen platen en liggen vast. Bij werken, onderzoek of een eventueel aanwezig onderdak asbest bevat.	-
Fiche 21: Liftinfrastructuur (niet aanwezig)	Er is geen liftinfrastructuur aanwezig op de inspectielocatie.	-
Fiche 22: CV-ketel (niet waarneembare materialen)	De CV-ketel bevat mogelijk niet-waarneembare asbesthoudende pakkingen en/of elementen. Laat ze onderzoeken bij onderhoud of vervanging.	Plan 1.4: Gelijkvloers
