Asbestinventarisatetest

Benoit Jansenstraat 25, 2490 Balen

Attestnummer : 20260521-000163.000

Niet-asbestveilig

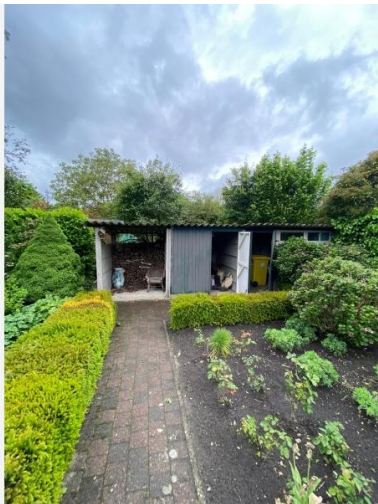
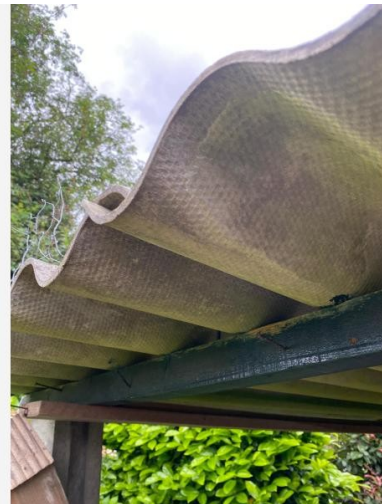
Dringend verwijderen

Eindbeoordeling materiaalrisico	Hoog materiaalrisico en/of hoge kans op vezelvrijgave
---------------------------------	---

Gebondenheid	Categorie 1: hechtgebonden in oorsprong
Asbestsoort (vezeltype)	Crocidoliet aanwezig
Asbestconcentratie	Laag (< 50%)
Afschermingsgraad van het gehele materiaal	Geheel of deels vrij aan de binnenlucht, maar geen contact met binnenluchtstromen
Toestand van het materiaal	Matig beschadigd, matig verweerd

Beschrijving	Golfplaten tuinhuis
Omgeving	Grenst aan binnen- en buitenlucht
Primaire drager	Schuin dak
Asbestmateriaal	Dak- en gevelbekleding - Golfplaat
Bindmiddel van asbestmateriaal	Cement
Gebondenheid op basis van bindmiddel	Hecht
Hoeveelheid (oppervlakte - aantal)	<ul style="list-style-type: none">• 20,00 m² - 1 stuk
Totale oppervlakte	20,00 m ²
Eenvoudig bereikbaar	Ja
Bevestigingswijze	<ul style="list-style-type: none">• Geschroefd
Identificatiemethode	<p>De asbestdeskundige beoordeelt het materiaal als asbestverdacht en dus asbesthoudend, en dit zonder monsternamen.</p> <p>Motivatie: De opdrachtgever weigert om het materiaal te laten bemonsteren.</p>
Destructieve handeling voor identificatie	Nee

- Verwijder dit asbestmateriaal zo snel mogelijk. Volg de toestand goed op.
- Hemelwater dat afspoelt van asbestcement daken of gevels kan asbestdeeltjes bevatten. Gebruik het enkel voor gesloten circuits (bv. spoelen toiletten). Reinig na het vervangen van het dak of de gevel de dakgoten en regenwaterput of -ton om asbesthoudend sediment of slib te verwijderen
- Voer bijkomende staalname(s) uit.

- Eenvoudige handelingen: mag via doe-het-zelf of door werknemer(s) met opleidingsattest eenvoudige handelingen
Draag de nodige beschermingsmiddelen (mondmasker FFP3, handschoenen en wegwerpoverall van CAT.III type 5/6'). Indien mogelijk de ondervloer afdekken, de golfplaten voorzichtig verwijderen, extra fixeren, niet breken, niet gooien, onmiddellijk dubbel verpakken in doorzichtige plastic afsluitzakken en afvoeren naar erkend recyclagepark of voorzichtig in asbestcontainer met asbestzak plaatsen en laten ophalen door erkende afval-intercommunale.

Indien de golfplaten in slechte staat zijn en de kans bestaat op breken: Eenvoudige handelingen opgeleid personeel, alle werknemer(s) moeten wel beschikken over een opleidingsattest eenvoudige handelingen 8u

(jaarlijks te vernieuwen en eigenaar mag dit opvragen). Ondervloer afdekken, golfplaten extra goed fixeren, voorzichtig verwijderen, niet breken, niet gooien, onmiddellijk dubbel en luchtdicht verpakken en afvoeren naar een lokaal erkend recyclagepark of voorzichtig in asbestcontainer met asbestzak plaatsen. De constructiebalken nadien reinigen met vochtige doeken en correct afvoeren (een goedgekeurde asbeststofzuiger met absoluutfilter kan particulier niet gehuurd worden). (Meer info en de huidige verwijderingsmethodes op: www.asbestinfo.be en/of CODEX boek VI titel 3 en onderaan dit attest bij Toelichting: "asbest verwijderen"). Eventueel monsternamen aan te raden (om asbestsoort te bepalen) bij verwijdering van het asbestmateriaal.

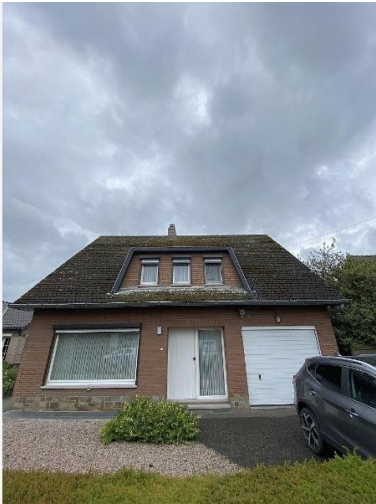
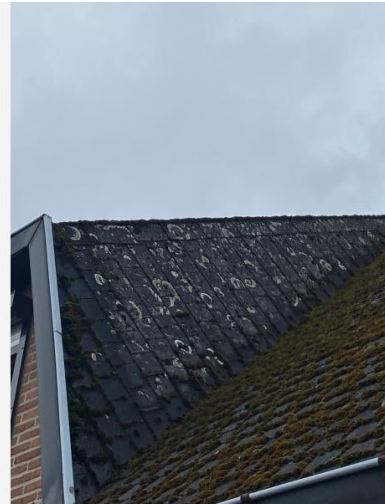
Dringend verwijderen

Eindbeoordeling materiaalrisico	Hoog materiaalrisico en/of hoge kans op vezelvrijgave
---------------------------------	---

Gebondenheid	Categorie 1: hechtgebonden in oorsprong
Asbestsoort (vezeltype)	Crocidoliet aanwezig
Asbestconcentratie	Laag (< 50%)
Afschermingsgraad van het gehele materiaal	Geheel of deels vrij aan de binnenlucht, maar geen contact met binnenluchtstromen
Toestand van het materiaal	Matig beschadigd, matig verweerd

Beschrijving	Leien dak
Omgeving	Grenst aan binnen- en buitenlucht
Primaire drager	Schuin dak
Asbestmateriaal	Dak- en gevelbekleding - Lei, shingle
Bindmiddel van asbestmateriaal	Cement
Gebondenheid op basis van bindmiddel	Hecht
Hoeveelheid (oppervlakte - aantal)	<ul style="list-style-type: none">• 140,00 m² - 1 stuk
Totale oppervlakte	140,00 m ²
Eenvoudig bereikbaar	Ja
Bevestigingswijze	<ul style="list-style-type: none">• Genageld, geniet
Identificatiemethode	<p>De asbestdeskundige beoordeelt het materiaal als asbestverdacht en dus asbesthoudend, en dit zonder monsternamen.</p> <p>Motivatie: De opdrachtgever weigert om het materiaal te laten bemonsteren.</p>
Destructieve handeling voor identificatie	Nee
Opmerking	Oppervlakte betreft een bereedeneerde schattin, er worden geen rechten aan verleend, na te meten bij verwijdering

- Verwijder dit asbestmateriaal zo snel mogelijk. Volg de toestand goed op.
- Hemelwater dat afspoelt van asbestcement daken of gevels kan asbestdeeltjes bevatten. Gebruik het enkel voor gesloten circuits (bv. spoelen toiletten). Reinig na het vervangen van het dak of de gevel de dakgoten en regenwaterput of -ton om asbesthoudend sediment of slib te verwijderen
- Voer bijkomende staalname(s) uit.

- Eenvoudige handelingen: mag via doe-het-zelf of door werknemer(s) met opleidingsattest eenvoudige handelingen
Draag de nodige beschermingsmiddelen (mondmasker FFP3, handschoenen en wegwerpoverall van CAT.III type 5/6'). Indien mogelijk de ondervloer afdekken, de leien voorzichtig verwijderen, extra fixeren, niet breken, niet gooien, onmiddellijk dubbel verpakken in doorzichtige plastic afsluitzakken en afvoeren naar lokaal recyclagepark of voorzichtig in container met asbestzakken plaatsen en laten ophalen door erkende afval-intercommunale.

Indien de leien in slechte staat zijn en de kans bestaat op breken: Eenvoudige handelingen opgeleid personeel: alle werknemer(s) moeten beschikken over een opleidingsattest eenvoudige handelingen 8u

(jaarlijks te vernieuwen en mag opgevraagd worden door eigenaar): Ondervloer afdekken, de leien voorzichtig verwijderen, extra fixeren, niet breken, niet gooien, onmiddellijk dubbel en luchtdicht verpakken en afvoeren naar een lokaal erkend recyclagepark of voorzichtig in asbestcontainer met asbestzak plaatsen. De constructiebalken moeten ook gereinigd worden met vochtige doeken en een goedgekeurde asbeststofzuiger met absoluutfilter. Geen storkokers gebruiken. (Meer info en de huidige verwijderingsmethodes op: www.asbestinfo.be en/of CODEX boek VI titel 3 en onderaan dit attest bij Toelichting: "asbest verwijderen"). Eventueel monsternamen aan te raden (om asbestsoort te bepalen) bij verwijdering van het asbestmateriaal.

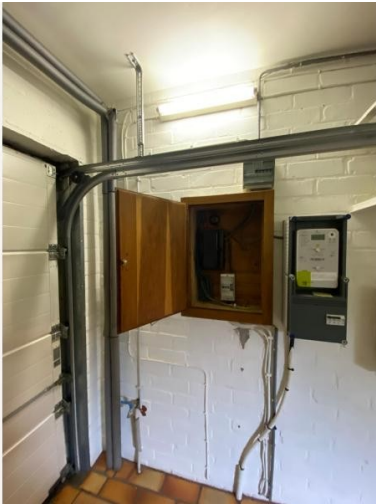
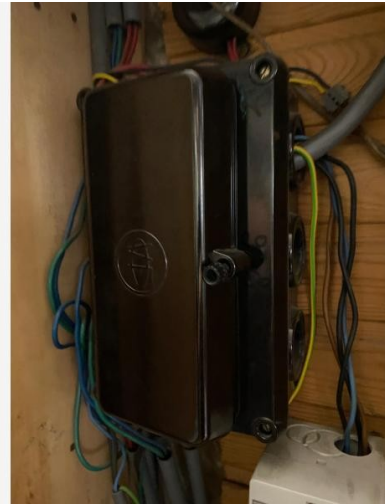
Verwijderen

Eindbeoordeling materiaalrisico	Verhoogd materiaalrisico en/of verhoogde kans op vezelvrijgave
---------------------------------	--

Gebondenheid	Categorie 1: hechtgebonden in oorsprong
Asbestsoort (vezeltype)	Crocidoliet aanwezig
Asbestconcentratie	Laag (< 50%)
Afschermingsgraad van het gehele materiaal	Geheel of deels vrij aan de binnenlucht, maar geen contact met binnenluchtstromen
Toestand van het materiaal	Licht beschadigd, licht verweerd. Intacte calciumsilicaatplaat of materiaal met categorie 3-gebondenheid

Beschrijving	Bakeliet elektra
Omgeving	Binnen
Primaire drager	Communicatie en elektrische infrastructuur en uitrusting
Asbestmateriaal	Plaat, paneel, tablet - Type Bakeliet
Bindmiddel van asbestmateriaal	Kunststof of -hars
Gebondenheid op basis van bindmiddel	Hecht
Hoeveelheid (oppervlakte - dikte - aantal)	• 0,10 m ² - 5,00 cm - 3 stuks
Totaal volume	0,015 m ³
Eenvoudig bereikbaar	Ja
Bevestigingswijze	• Geschroefd
Identificatiemethode	De asbestdeskundige beoordeelt het materiaal als asbestverdacht en dus asbesthoudend, en dit zonder monsternamen. Motivatie: De opdrachtgever weigert om het materiaal te laten bemonsteren.
Destructieve handeling voor identificatie	Nee

- Verwijder dit asbestmateriaal zo snel mogelijk. Volg de toestand goed op.
- Voer bijkomende staalname(s) uit.

- Eenvoudige handelingen: mag via doe-het-zelf of door werknemer(s) met opleidingsattest eenvoudige handelingen
Draag de nodige beschermingsmiddelen (mondmasker FFP3, handschoenen en wegwercoverall van CAT.III type 5/6'). Schakelaars, stopcontacten, zekeringkasten en radiatorknoppen kunnen mits de nodige beschermingsmaatregelen eenvoudig losgeschroefd worden en dubbel en luchtdicht verpakt in doorzichtige plasticfolie/afsluitzakken afgevoerd worden als hechtgebonden asbestafval naar een erkend recyclagepark. Afgesloten of verzegelde kast: Eenvoudige handelingen: opgeleid techniker/personeel 8u basisopleiding asbest (jaarlijks te vernieuwen en eigenaar mag dit opvragen). (Meer info en de huidige verwijderingsmethodes op: www.asbestinfo.be en/of CODEX boek VI titel 3 en onderaan dit attest bij Toelichting: "asbest verwijderen"). Eventueel monsternamen aan te raden (om asbestsoort te bepalen) bij verwijdering van het asbestmateriaal.

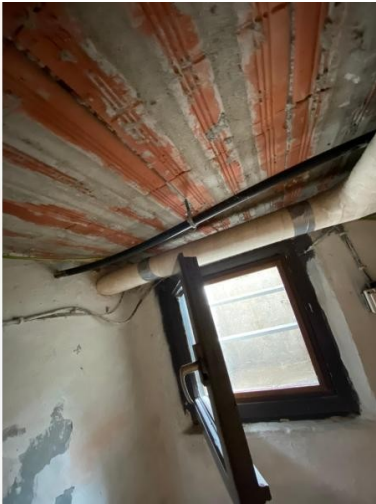
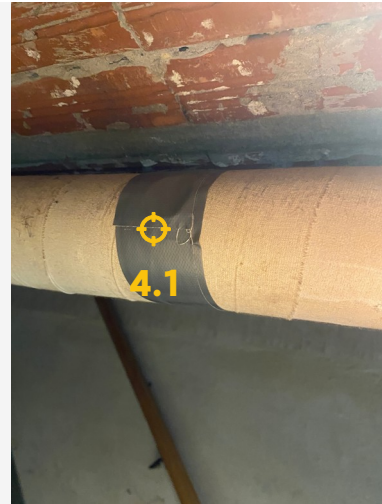
Verwijderen

Eindbeoordeling materiaalrisico	Verhoogd materiaalrisico en/of verhoogde kans op vezelvrijgave
---------------------------------	--

Gebondenheid	Categorie 2: niet-hechtgebonden met matrix
Asbestsoort (vezeltype)	Amfibool aanwezig, uitgezonderd crocidoliet
Asbestconcentratie	Laag (< 50%)
Afschermingsgraad van het gehele materiaal	Geheel of deels vrij aan de binnenlucht, maar geen contact met binnenluchtstromen
Toestand van het materiaal	Licht beschadigd, licht verweerd. Intacte calciumsilicaatplaat of materiaal met categorie 3-gebondenheid

#	Type	Referentie	Resultaat
4.1	Mengmonster	3	Amosiet

Beschrijving	Leidingisolatie recht
Omgeving	Binnen
Primaire drager	HVAC infrastructuur en uitrusting
Asbestmateriaal	In-situ afwerkingslagen - Thermische isolatie
Bindmiddel van asbestmateriaal	Gips - kalk
Gebondenheid op basis van bindmiddel	Niet-hechtgebonden
Hoeveelheid (lengte - omtrek - dikte - aantal)	<ul style="list-style-type: none">• 5,00 m - 60,00 cm - 30,00 cm - 1 stuk
Totaal volume	0,90 m ³
Eenvoudig bereikbaar	Ja
Bevestigingswijze	<ul style="list-style-type: none">• Verlijmd, ingegoten, versmeerd
Identificatiemethode	Een monstername door de asbestdeskundige met laboanalyse door een asbestlabo.
Destructieve handeling voor identificatie	Nee

- Verwijder dit asbestmateriaal zo snel mogelijk. Volg de toestand goed op.

- Hermetische zone (erkend asbestverwijderaar)
Geen Doe-Het-zelf mogelijk, enkel mogelijk door erkend asbestverwijderaar in hermetische zone. Volgen van alle huidig geldende voorschriften. Gebruik van alle persoonlijke beschermingsmiddelen (wegwerpoverall van CAT.III type 5/6', handschoenen en FFP3 masker). Gipsisolatie wordt losgesneden van dragermateriaal (leiding), asbesthoudend gips zal gemakkelijk verbrokkelen en is niet-hechtgebonden met zeer hoog risico. Om geen asbestvezels te verspreiden naar de omgeving, dient dit in hermetische zone door een erkend asbestverwijderaar verwijderd te worden. Verzamel daarna bewijsdocumenten van verwijdering. (Meer info en de huidige verwijderingsmethodes op: <https://ovam.vlaanderen.be/asbest-correct-verwijderen> en onderaan dit attest bij Toelichting: "asbest verwijderen")

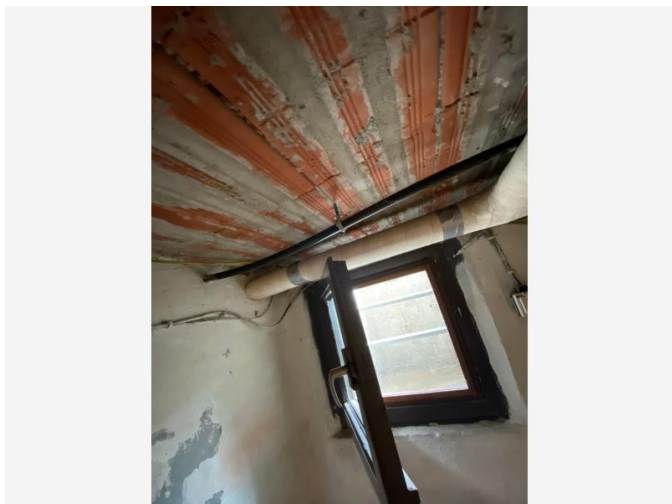
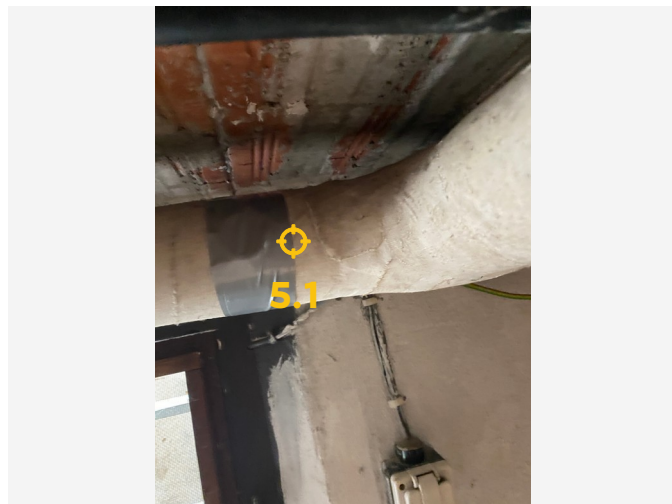
Verwijderen

Eindbeoordeling materiaalrisico	Verhoogd materiaalrisico en/of verhoogde kans op vezelvrijgave
---------------------------------	--

Gebondenheid	Categorie 2: niet-hechtgebonden met matrix
Asbestsoort (vezeltype)	Amfibool aanwezig, uitgezonderd crocidoliet
Asbestconcentratie	Laag (< 50%)
Afschermingsgraad van het gehele materiaal	Geheel of deels vrij aan de binnenlucht, maar geen contact met binnenluchtstromen
Toestand van het materiaal	Licht beschadigd, licht verweerd. Intacte calciumsilicaatplaat of materiaal met categorie 3-gebondenheid

#	Type	Referentie	Resultaat
5.1	Mengmonster	4	Amosiet

Beschrijving	Leidingisolatie bochten
Omgeving	Binnen
Primaire drager	HVAC infrastructuur en uitrusting
Asbestmateriaal	In-situ afwerkingslagen - Thermische isolatie
Bindmiddel van asbestmateriaal	Gips - kalk
Gebondenheid op basis van bindmiddel	Niet-hechtgebonden
Hoeveelheid (lengte - omtrek - dikte - aantal)	<ul style="list-style-type: none">• 0,50 m - 60,00 cm - 30,00 cm - 1 stuk
Totaal volume	0,09 m ³
Eenvoudig bereikbaar	Ja
Bevestigingswijze	<ul style="list-style-type: none">• Verlijmd, ingegoten, versmeerd
Identificatiemethode	Een monstername door de asbestdeskundige met laboanalyse door een asbestlabo.
Destructieve handeling voor identificatie	Nee

- Verwijder dit asbestmateriaal zo snel mogelijk. Volg de toestand goed op.

- Hermetische zone (erkend asbestverwijderaer)
Geen Doe-Het-zelf mogelijk, enkel mogelijk door erkend asbestverwijderaer in hermetische zone. Volgen van alle huidig geldende voorschriften. Gebruik van alle persoonlijke beschermingsmiddelen (wegwerpoverall van CAT.III type 5/6', handschoenen en FFP3 masker). Gipsisolatie wordt losgesneden van dragermateriaal (leiding), asbesthoudend gips zal gemakkelijk verbrokkelen en is niet-hechtgebonden met zeer hoog risico. Om geen asbestvezels te verspreiden naar de omgeving, dient dit in hermetische zone door een erkend asbestverwijderaer verwijderd te worden. Verzamel daarna bewijsdocumenten van verwijdering. (Meer info en de huidige verwijderingsmethodes op: <https://ovam.vlaanderen.be/asbest-correct-verwijderen> en onderaan dit attest bij Toelichting: "asbest verwijderen")

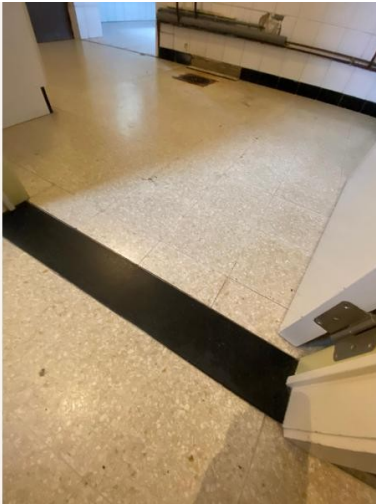
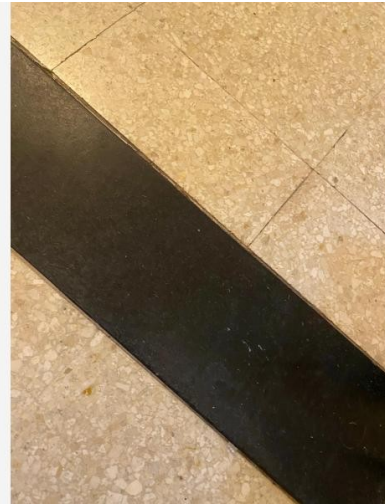
Zorgvuldig beheren

Eindbeoordeling materiaalrisico	Laag materiaalrisico en/of verlaagde kans op vezelvrijgave
---------------------------------	--

Gebondenheid	Categorie 1: hechtgebonden in oorsprong
Asbestsoort (vezeltype)	Alleen chrysotiel aanwezig
Asbestconcentratie	Laag (< 50%)
Afschermingsgraad van het gehele materiaal	Geheel of deels vrij aan de binnenlucht, maar geen contact met binnenluchtstromen
Toestand van het materiaal	Licht beschadigd, licht verweerd. Intacte calciumsilicaatplaat of materiaal met categorie 3-gebondenheid

Beschrijving	Massal tabletten
Omgeving	Binnen
Primaire drager	Wandopening verticaal (raam, deur, ...)
Asbestmateriaal	Plaat, paneel, tablet - Type Massal
Bindmiddel van asbestmateriaal	Cement
Gebondenheid op basis van bindmiddel	Hecht
Hoeveelheid (oppervlakte - dikte - aantal)	• 0,40 m ² - 2,00 cm - 16 stuks
Totaal volume	0,128 m ³
Eenvoudig bereikbaar	Ja
Bevestigingswijze	• Verlijmd, ingegoten, versmeerd
Identificatiemethode	De asbestdeskundige beoordeelt het materiaal als asbestverdacht en dus asbesthoudend, en dit zonder monsternamen. Motivatie: De opdrachtgever weigert om het materiaal te laten bemonsteren.
Destructieve handeling voor identificatie	Nee
Opmerking	Vloer (deur) - en raamtabletten

- Zorg voor een veilig beheer. Vermijd het beschadigen van het asbestmateriaal. Controleer de toestand jaarlijks op wijzigingen.
- Voer bijkomende staalname(s) uit.

- Eenvoudige handelingen: mag via doe-het-zelf of door werknemer(s) met opleidingsattest eenvoudige handelingen
De tabletten kunnen voorzichtig losgebeiteld worden, extra bevochtigen om stof te voorkomen en plastic folie rondom leggen. Draag de nodige beschermingsmiddelen (mondmasker FFP3, handschoenen, wegwercoverall van CAT.III type 5/6'). Dubbel en luchtdicht verpakken in doorzichtige plastic afsluitzakken en afvoeren naar een erkend recyclagepark als hechtgebonden asbestafval. (Meer info en de huidige verwijderingsmethodes op: www.asbestinfo.be en/of CODEX boek VI titel 3 en onderaan dit attest bij Toelichting: "asbest verwijderen"). Eventueel monsternamen aan te raden (om asbestsoort te bepalen) bij verwijdering van het asbestmateriaal.

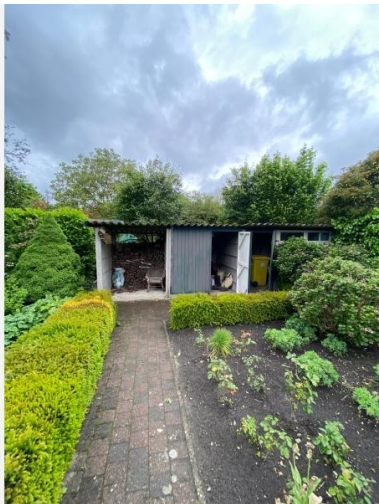
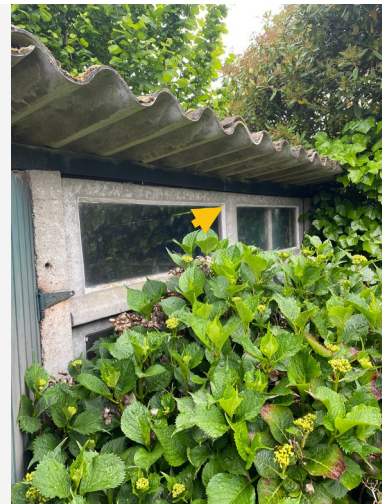
Zorgvuldig beheren

Eindbeoordeling materiaalrisico	Laag materiaalrisico en/of verlaagde kans op vezelvrijgave
---------------------------------	--

Gebondenheid	Categorie 1: hechtgebonden in oorsprong
Asbestsoort (vezeltype)	Amfibool aanwezig, uitgezonderd crocidoliet
Asbestconcentratie	Laag (< 50%)
Afschermingsgraad van het gehele materiaal	Geheel of deels vrij aan de buitenlucht, maar geen contact met binnenlucht
Toestand van het materiaal	Licht beschadigd, licht verweerd. Intacte calciumsilicaatplaat of materiaal met categorie 3-gebondenheid

Beschrijving	Stopverf tuinhuis
Omgeving	Buiten
Primaire drager	Wandopening verticaal (raam, deur, ...)
Asbestmateriaal	In-situ afwerkingslagen - Pasta, stopverf, voegsel, stopsel, vulsel, mastiek, katten, ...
Bindmiddel van asbestmateriaal	Kitten, mastiek, pasta
Gebondenheid op basis van bindmiddel	Hecht
Hoeveelheid (gewicht - aantal)	<ul style="list-style-type: none">• 0,50 kg - 1 stuk
Totaal gewicht	0,50 kg
Eenvoudig bereikbaar	Ja
Bevestigingswijze	<ul style="list-style-type: none">• Verlijmd, ingegoten, versmeerd
Identificatiemethode	<p>De asbestdeskundige beoordeelt het materiaal als asbestverdacht en dus asbesthoudend, en dit zonder monstername.</p> <p>Motivatie: De opdrachtgever weigert om het materiaal te laten bemonsteren.</p>
Destructieve handeling voor identificatie	Nee
Opmerking	Grijze harde pasta-achtige stopverf

- Zorg voor een veilig beheer. Vermijd het beschadigen van het asbestmateriaal. Controleer de toestand jaarlijks op wijzigingen.
- Voer bijkomende staalname(s) uit.

- Eenvoudige handelingen: mag via doe-het-zelf of door werknemer(s) met opleidingsattest eenvoudige handelingen
Eenvoudige handelingen Doe-Het-Zelf of werknemers met 8u basisopleiding asbest. Niet aan te raden via Doe-Het-Zelf maar door werknemers met 8u basisopleiding asbest. Eenvoudige handelingen Doe-Het-Zelf: Draag de nodige beschermingsmiddelen (mondmasker FFP3, handschoenen en wegwercoverall van CAT.III type 5/6'). De toepassing extra fixeren, ondervloer afdekken met plastic folie en de raam/deur reinigen met natte doeken. De ramen kunnen eventueel in zijn geheel afgevoerd worden als asbesthoudend afval bij een erkend asbestverwerker. Indien het oud raamwerk wordt gerecycleerd dienen ramen en glas gescheiden afgevoerd worden, er mogen geen stopverfrestanten achterblijven op het glas en raamwerk.

Eenvoudige handelingen: werknemers met 8u basisopleiding asbest (jaarlijks te vernieuwen en mag door eigenaar opgevraagd worden): de toepassing fixeren, ondervloer afdekken met plastic folie en gebruik van

puntafzuiging met een goedgekeurde asbeststofzuiger met absoluutfilter. (Meer info en de huidige verwijderingsmethodes op: www.asbestinfo.be en/of CODEX boek VI titel 3 en onderaan dit attest bij Toelichting: "asbest verwijderen"). Eventueel monsternamen aan te raden (om asbestsoort te bepalen) bij verwijdering van het asbestmateriaal.

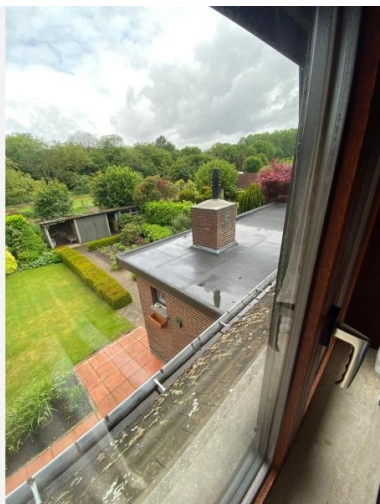
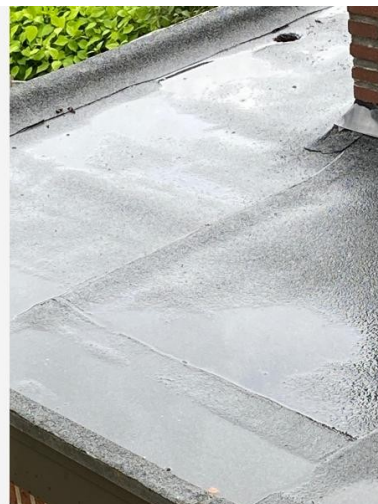
Zorgvuldig beheren

Eindbeoordeling materiaalrisico	Laag materiaalrisico en/of verlaagde kans op vezelvrijgave
---------------------------------	--

Gebondenheid	Categorie 1: hechtgebonden in oorsprong
Asbestsoort (vezeltype)	Alleen chrysotiel aanwezig
Asbestconcentratie	Laag (< 50%)
Afschermingsgraad van het gehele materiaal	Geheel of deels vrij aan de buitenlucht, maar geen contact met binnenlucht
Toestand van het materiaal	Licht beschadigd, licht verweerd. Intacte calciumsilicaatplaat of materiaal met categorie 3-gebondenheid

Beschrijving	Roofing plat dak
Omgeving	Buiten
Primaire drager	Plat dak
Asbestmateriaal	Dak- en gevelbekleding - Roofing
Bindmiddel van asbestmateriaal	Bitumen (roofing, teer, asfalt)
Gebondenheid op basis van bindmiddel	Hecht
Hoeveelheid (oppervlakte - aantal)	<ul style="list-style-type: none">• 30,00 m² - 1 stuk
Totale oppervlakte	30,00 m ²
Eenvoudig bereikbaar	Ja
Bevestigingswijze	<ul style="list-style-type: none">• Verlijmd, ingegoten, versmeerd
Identificatiemethode	<p>De asbestdeskundige beoordeelt het materiaal als asbestverdacht en dus asbesthoudend, en dit zonder monstername.</p> <p>Motivatie: De opdrachtgever weigert om het materiaal te laten bemonsteren.</p>
Destructieve handeling voor identificatie	Nee
Opmerking	<p>De roofing lijkt ooit vernieuwd, echter in het inspectieprotocol is roofing van voor 2001 altijd asbestverdacht zonder bewijsdocument of monstername. Een monstername is echter niet mogelijk wegens kans op lekkage. De toepassing wordt als asbestverdacht beschouwd wegens gebrek aan bewijs van recente vernieuwing. De oude roofing kan vermoedelijk nog onder de toplaag zitten en is na te kijken en te bemonsteren bij renovatie.</p>

- Zorg voor een veilig beheer. Vermijd het beschadigen van het asbestmateriaal. Controleer de toestand jaarlijks op wijzigingen.
- Voer bijkomende staalname(s) uit.

- Eenvoudige handelingen: mag via doe-het-zelf of door werknemer(s) met opleidingsattest eenvoudige handelingen
Eenvoudige handelingen: aan te raden via opgeleid personeel (dakwerker met 8u basisopleiding asbest, jaarlijks te vernieuwen en opvraagbaar door eigenaar). Draag de nodige beschermingsmiddelen (mondmasker FFP3, handschoenen en wegwercoverall van CAT.III type 5/6'), voorzichtig losmaken, oprollen, dubbel en luchtdicht verpakken in doorzichtige plastic afsluitzakken en correct afvoeren naar een lokaal erkend recyclagepark als hechtgebonden asbestafval. (Meer info en de huidige verwijderingsmethodes op: www.asbestinfo.be en/of CODEX boek VI titel 3 en onderaan dit attest bij Toelichting: "asbest verwijderen"). Eventueel monsternamen aan te raden (om asbestsoort te bepalen) bij verwijdering van het asbestmateriaal.

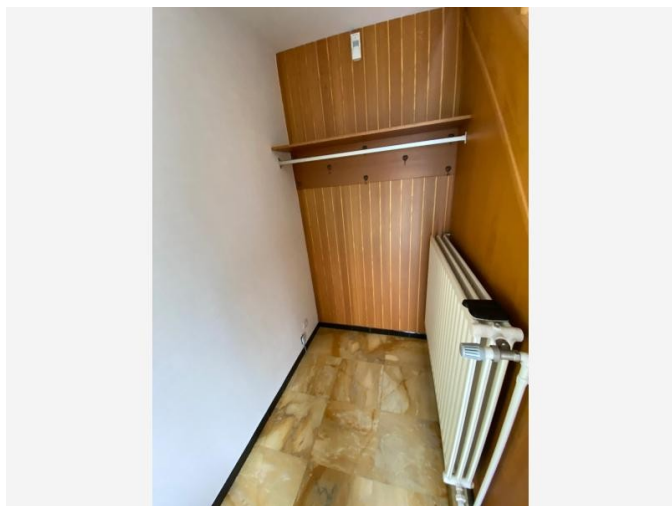
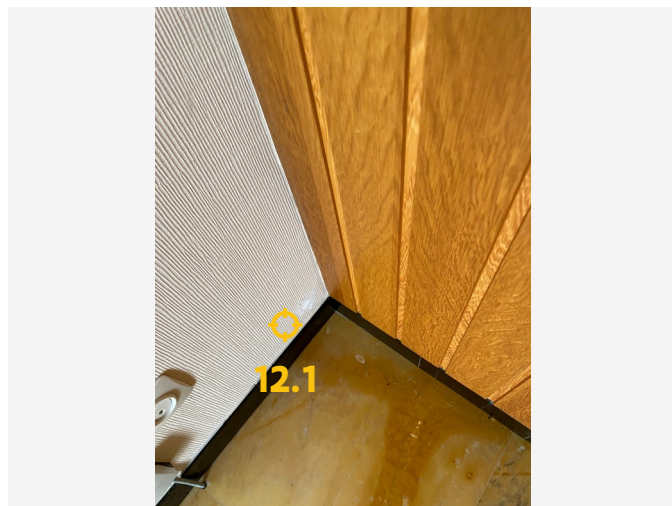
Fiche 12: Wandpleister

Geen asbest

Beschrijving	Wandpleister
Omgeving	Binnen
Primaire drager	Binnenwand
Bindmiddel van materiaal	Gips - kalk
Gebondenheid op basis van bindmiddel	Niet-hechtgebonden
Hoeveelheid (oppervlakte - dikte - aantal)	• 230,00 m ² - 1,00 cm - 1 stuk
Totaal volume	2,30 m ³
Identificatiemethode	Een monstername door de asbestdeskundige met laboanalyse door een asbestlabo.
Destructieve handeling voor identificatie	Nee
Opmerking	Stalen genomen in keuken, traphal, stookplaats en slaapkamer.
