Asbestinventarisatetest

Laar 11, 2400 Mol

Attestnummer : 20260610-000167.000

Niet-asbestveilig

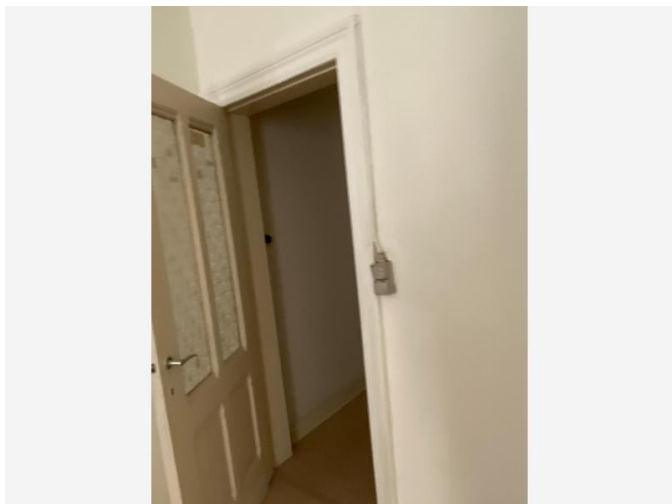
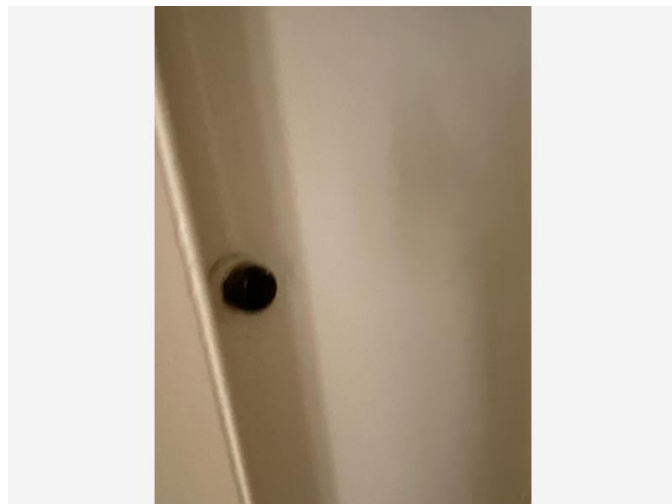
Het asbestmateriaal valt onder de mijlpaal van 2040.

Eindbeoordeling materiaalrisico	Verhoogd materiaalrisico en/of verhoogde kans op vezelvrijgave
---------------------------------	--

Gebondenheid	Categorie 1: hechtgebonden in oorsprong
Asbestsoort (vezeltype)	Crocidoliet aanwezig
Asbestconcentratie	Laag (< 50%)
Afschermingsgraad van het gehele materiaal	Geheel of deels vrij aan de binnenlucht, maar geen contact met binnenluchtstromen
Toestand van het materiaal	Licht beschadigd, licht verweerd. Intacte calciumsilicaatplaat of materiaal met categorie 3-gebondenheid

Beschrijving	Bakeliet elektra
Omgeving	Binnen
Primaire drager	Communicatie en elektrische infrastructuur en uitrusting
Asbestmateriaal	Plaat, paneel, tablet - Type Bakeliet
Bindmiddel van asbestmateriaal	Kunststof of -hars
Gebondenheid op basis van bindmiddel	Hecht
Hoeveelheid (oppervlakte - dikte - aantal)	• 0,10 m ² - 5,00 cm - 5 stuks
Totaal volume	0,025 m ³
Eenvoudig bereikbaar	Ja
Bevestigingswijze	• Geschroefd
Identificatiemethode	De asbestdeskundige beoordeelt het materiaal als asbestverdacht en dus asbesthoudend, en dit zonder monstername. Motivatie: De monstername brengt andere schade aan dan schade die inherent is aan de monstername.
Destructieve handeling voor identificatie	Nee

- Verwijder dit asbestmateriaal zo snel mogelijk. Volg de toestand goed op.
- Voer bijkomende staalname(s) uit.

- Eenvoudige handelingen: mag via doe-het-zelf of door werknemer(s) met opleidingsattest eenvoudige handelingen
Draag de nodige beschermingsmiddelen (mondmasker FFP3, handschoenen en wegwercoverall van CAT.III type 5/6'). Schakelaars, stopcontacten, zekeringkasten en radiatorknoppen kunnen mits de nodige beschermingsmaatregelen eenvoudig losgeschroefd worden en dubbel en luchtdicht verpakt in doorzichtige plasticfolie/afsluitzakken afgevoerd worden als hechtgebonden asbestafval naar een erkend recyclagepark. Afgesloten of verzegelde kast: Eenvoudige handelingen: opgeleid techniker/personeel 8u basisopleiding asbest (jaarlijks te vernieuwen en eigenaar mag dit opvragen). (Meer info en de huidige verwijderingsmethodes op: www.asbestinfo.be en/of CODEX boek VI titel 3 en onderaan dit attest bij Toelichting: "asbest verwijderen"). Eventueel monsternamen aan te raden (om asbestsoort te bepalen) bij verwijdering van het asbestmateriaal.

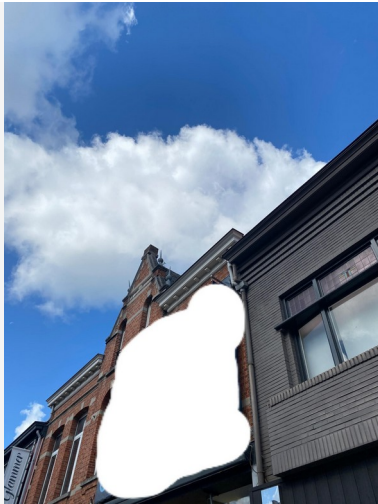
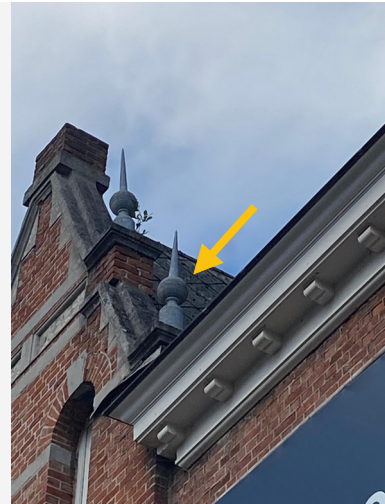
Het asbestmateriaal valt onder de mijlpaal van 2034.

Eindbeoordeling materiaalrisico	Verhoogd materiaalrisico en/of verhoogde kans op vezelvrijgave
---------------------------------	--

Gebondenheid	Categorie 1: hechtgebonden in oorsprong
Asbestsoort (vezeltype)	Crocidoliet aanwezig
Asbestconcentratie	Laag (< 50%)
Afschermingsgraad van het gehele materiaal	Geheel of deels vrij aan de buitenlucht, maar geen contact met binnenlucht
Toestand van het materiaal	Matig beschadigd, matig verweerd

Beschrijving	Leien dak
Omgeving	Buiten
Primaire drager	Schuin dak
Asbestmateriaal	Dak- en gevelbekleding - Lei, shingle
Bindmiddel van asbestmateriaal	Cement
Gebondenheid op basis van bindmiddel	Hecht
Hoeveelheid (oppervlakte - aantal)	<ul style="list-style-type: none">• 10,00 m² - 1 stuk
Totale oppervlakte	10,00 m ²
Eenvoudig bereikbaar	Ja
Bevestigingswijze	<ul style="list-style-type: none">• Geschroefd
Identificatiemethode	<p>De asbestdeskundige beoordeelt het materiaal als asbestverdacht en dus asbesthoudend, en dit zonder monstername.</p> <p>Motivatie: Er is een onderzoeksbeperking die monstername verhindert; De ruimte of het materiaal bevindt zich hoger dan 3,5 meter vanaf een vaste ondergrond.</p>
Destructieve handeling voor identificatie	Nee
Opmerking	Oppervlakte betreft een beredeneerde schatting, er worden geen rechten aan verleend, na te meten bij verwijdering of renovatie.

- Verwijder dit asbestmateriaal zo snel mogelijk. Volg de toestand goed op.
- Hemelwater dat afspoelt van asbestcement daken of gevels kan asbestdeeltjes bevatten. Gebruik het enkel voor gesloten circuits (bv. spoelen toiletten). Reinig na het vervangen van het dak of de gevel de dakgoten en regenwaterput of -ton om asbesthoudend sediment of slib te verwijderen
- Voer bijkomende staalname(s) uit.

- Eenvoudige handelingen: mag via doe-het-zelf of door werknemer(s) met opleidingsattest eenvoudige handelingen
Draag de nodige beschermingsmiddelen (mondmasker FFP3, handschoenen en wegwerpoverall van CAT.III type 5/6'). Indien mogelijk de ondervloer afdekken, de leien voorzichtig verwijderen, extra fixeren, niet breken, niet gooien, onmiddellijk dubbel verpakken in doorzichtige plastic afsluitzakken en afvoeren naar lokaal recyclagepark of voorzichtig in container met asbestzakken plaatsen en laten ophalen door erkende afval-intercommunale.

Indien de leien in slechte staat zijn en de kans bestaat op breken: Eenvoudige handelingen opgeleid personeel: alle werknemer(s) moeten beschikken over een opleidingsattest eenvoudige handelingen 8u

(jaarlijks te vernieuwen en mag opgevraagd worden door eigenaar): Ondervloer afdekken, de leien voorzichtig verwijderen, extra fixeren, niet breken, niet gooien, onmiddellijk dubbel en luchtdicht verpakken en afvoeren naar een lokaal erkend recyclagepark of voorzichtig in asbestcontainer met asbestzak plaatsen. De constructiebalken moeten ook gereinigd worden met vochtige doeken en een goedgekeurde asbeststofzuiger met absoluutfilter. Geen storkokers gebruiken. (Meer info en de huidige verwijderingsmethodes op: www.asbestinfo.be en/of CODEX boek VI titel 3 en onderaan dit attest bij Toelichting: "asbest verwijderen"). Eventueel monsternamen aan te raden (om asbestsoort te bepalen) bij verwijdering van het asbestmateriaal.

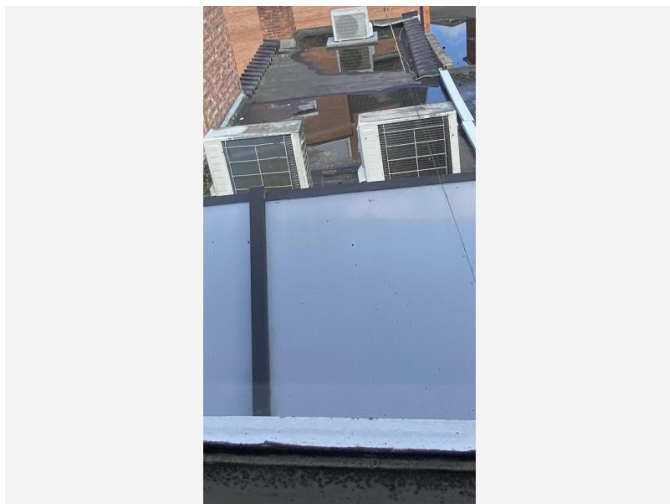
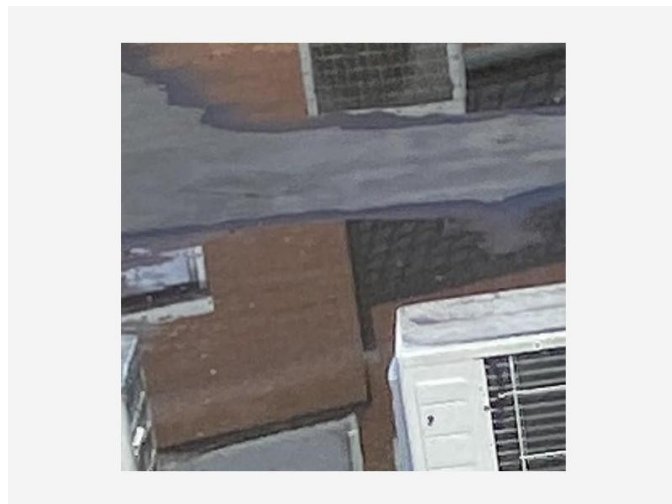
Het asbestmateriaal valt onder de mijlpaal van 2040.

Eindbeoordeling materiaalrisico	Laag materiaalrisico en/of verlaagde kans op vezelvrijgave
---------------------------------	--

Gebondenheid	Categorie 1: hechtgebonden in oorsprong
Asbestsoort (vezeltype)	Alleen chrysotiel aanwezig
Asbestconcentratie	Laag (< 50%)
Afschermingsgraad van het gehele materiaal	Geheel of deels vrij aan de buitenlucht, maar geen contact met binnenlucht
Toestand van het materiaal	Licht beschadigd, licht verweerd. Intacte calciumsilicaatplaat of materiaal met categorie 3-gebondenheid

Beschrijving	Roofing plat dak
Omgeving	Buiten
Primaire drager	Plat dak
Asbestmateriaal	Dak- en gevelbekleding - Roofing
Bindmiddel van asbestmateriaal	Bitumen (roofing, teer, asfalt)
Gebondenheid op basis van bindmiddel	Hecht
Hoeveelheid (oppervlakte - aantal)	<ul style="list-style-type: none">• 80,00 m² - 1 stuk
Totale oppervlakte	80,00 m ²
Eenvoudig bereikbaar	Ja
Bevestigingswijze	<ul style="list-style-type: none">• Verlijmd, ingegoten, versmeerd
Identificatiemethode	<p>De asbestdeskundige beoordeelt het materiaal als asbestverdacht en dus asbesthoudend, en dit zonder monstername.</p> <p>Motivatie: De monstername brengt andere schade aan dan schade die inherent is aan de monstername.</p>
Destructieve handeling voor identificatie	Nee
Opmerking	<p>De roofing lijkt ooit vernieuwd, echter in het inspectieprotocol is roofing van voor 2001 altijd asbestverdacht zonder bewijsdocument of monstername. Een monstername is echter niet mogelijk wegens kans op lekkage. De toepassing wordt als asbestverdacht beschouwd wegens gebrek aan bewijs van recente vernieuwing. De oude roofing kan vermoedelijk nog onder de toplaag zitten en is na te kijken en te bemonsteren bij renovatie.</p>

- Zorg voor een veilig beheer. Vermijd het beschadigen van het asbestmateriaal. Controleer de toestand jaarlijks op wijzigingen.
- Voer bijkomende staalname(s) uit.

- Eenvoudige handelingen: mag via doe-het-zelf of door werknemer(s) met opleidingsattest eenvoudige handelingen
Eenvoudige handelingen: aan te raden via opgeleid personeel (dakwerker met 8u basisopleiding asbest, jaarlijks te vernieuwen en opvraagbaar door eigenaar). Draag de nodige beschermingsmiddelen (mondmasker FFP3, handschoenen en wegwercoverall van CAT.III type 5/6'), voorzichtig losmaken, oprollen, dubbel en luchtdicht verpakken in doorzichtige plastic afsluitzakken en correct afvoeren naar een lokaal erkend recyclagepark als hechtgebonden asbestafval. (Meer info en de huidige verwijderingsmethodes op: www.asbestinfo.be en/of CODEX boek VI titel 3 en onderaan dit attest bij Toelichting: "asbest verwijderen"). Eventueel monsternamen aan te raden (om asbestsoort te bepalen) bij verwijdering van het asbestmateriaal.

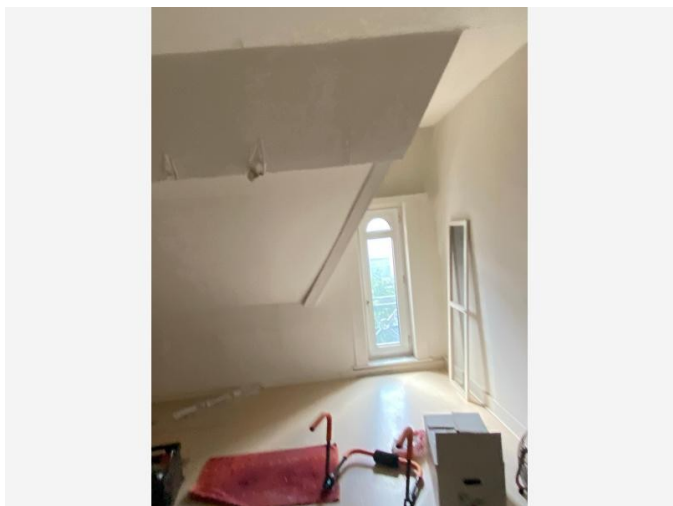
Situeringfoto

Permanente beperking

Reden: Er is geen volledige risicobeoordeling mogelijk

Uitleg van de asbestdeskundige: Onderzijde dak volledig dichtgewerkt en dakleien zijn vastgenageld

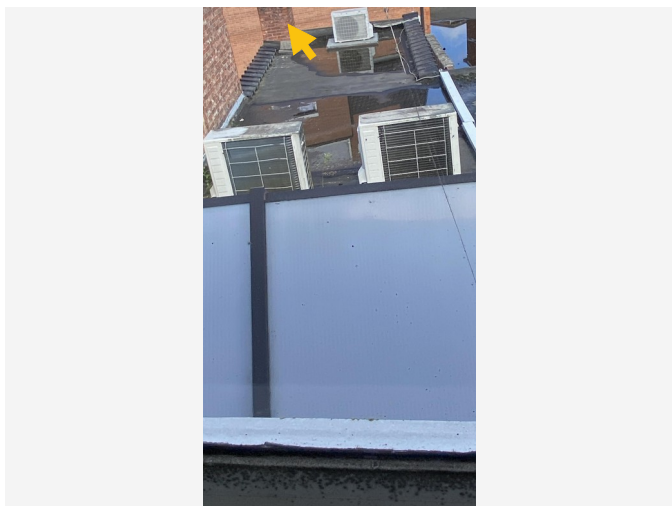
Situeringfoto

Tijdelijke beperking

Reden: Het te onderzoeken materiaal situeert zich hoger dan 3,50 m te rekenen vanaf een veilige ondergrond

Uitleg van de asbestdeskundige: Geen interne/volledige inspectie mogelijk

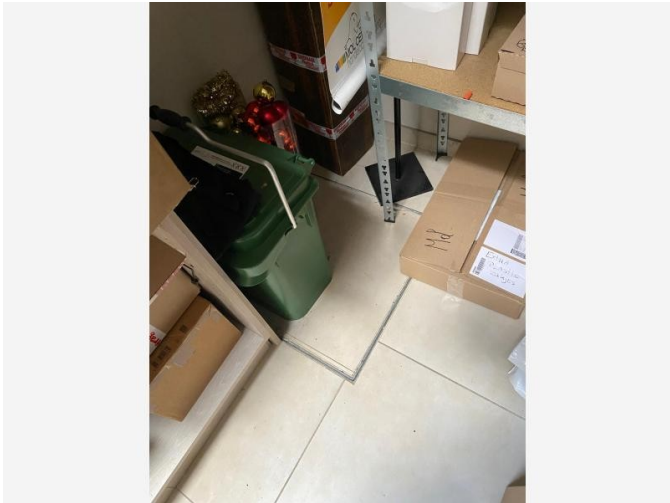
Situeringfoto

Permanente beperking

Reden: Het onderzoek kan niet uitgevoerd worden binnen de bepalingen van de Welzijnswet

Uitleg van de asbestdeskundige: Lager dan 1,5m, niet duidelijk op verkregen plan waar juist kelder/kruipkelder zich bevindt.

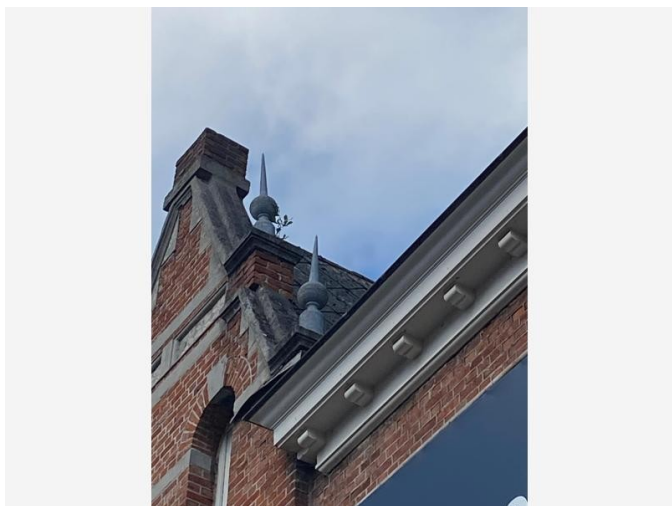
Situeringfoto

Permanente beperking

Reden: Het te onderzoeken materiaal situeert zich hoger dan 3,50 m te rekenen vanaf een veilige ondergrond

Uitleg van de asbestdeskundige: Hoger dan 3,5m, niet veilig te bereiken met standaardladder

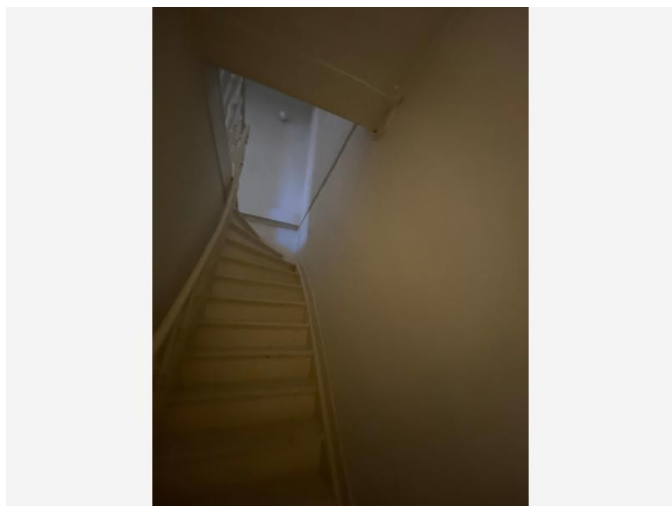
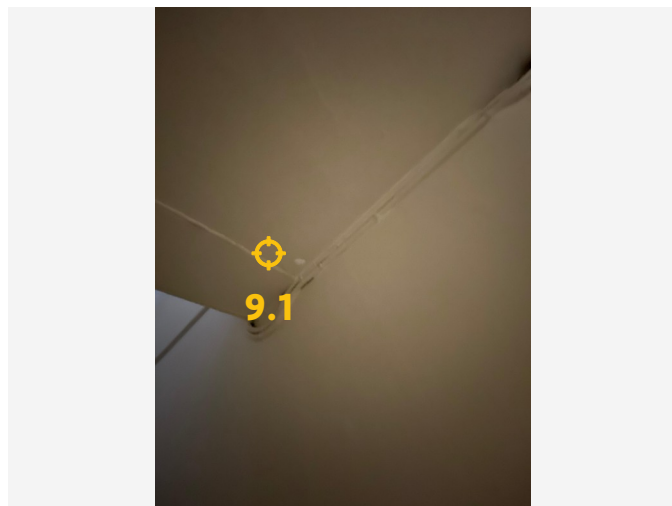
Geen asbest

#	Type	Referentie	Resultaat
9.1	Mengmonster	2	Geen asbest

Beschrijving	Plafondpleister
Omgeving	Binnen
Primaire drager	Plafond
Bindmiddel van materiaal	Gips - kalk
Gebondenheid op basis van bindmiddel	Niet-hechtgebonden
Hoeveelheid (oppervlakte - dikte - aantal)	• 80,00 m ² - 1,00 cm - 1 stuk
Totaal volume	0,80 m ³
Identificatiemethode	Een monstername door de asbestdeskundige met laboanalyse door een asbestlabo.
Destructieve handeling voor identificatie	Nee
Opmerking	Stalen genomen in badkamer, traphal en opslag. Grotendeels vals plafond.

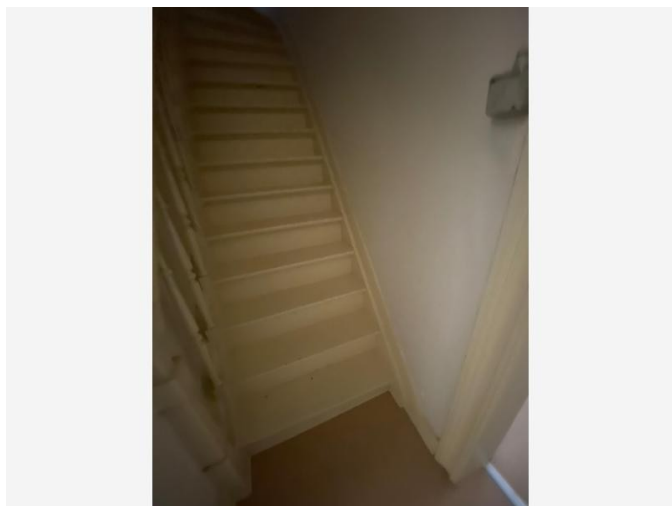
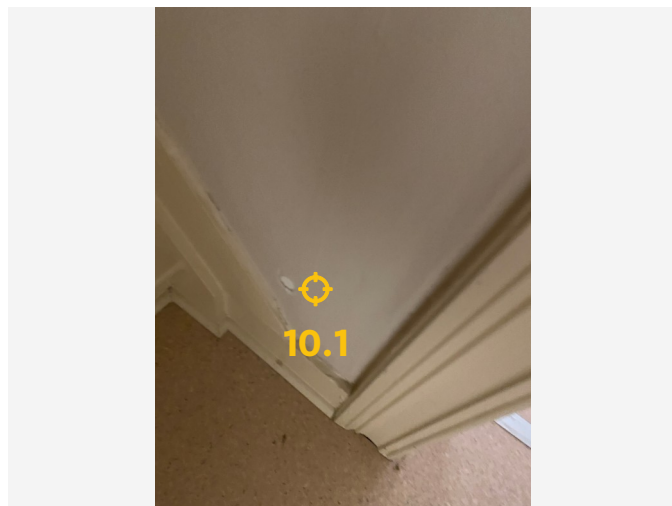
Geen asbest

#	Type	Referentie	Resultaat
10.1	Mengmonster	1	Geen asbest

Beschrijving	Wandpleister
Omgeving	Binnen
Primaire drager	Binnenwand
Bindmiddel van materiaal	Gips - kalk
Gebondenheid op basis van bindmiddel	Niet-hechtgebonden
Hoeveelheid (oppervlakte - dikte - aantal)	• 210,00 m ² - 1,00 cm - 1 stuk
Totaal volume	2,10 m ³
Identificatiemethode	Een monstername door de asbestdeskundige met laboanalyse door een asbestlabo.
Destructieve handeling voor identificatie	Nee
Opmerking	Stalen genomen in keuken, traphal en opslag. Geen stookplaats aanwezig.

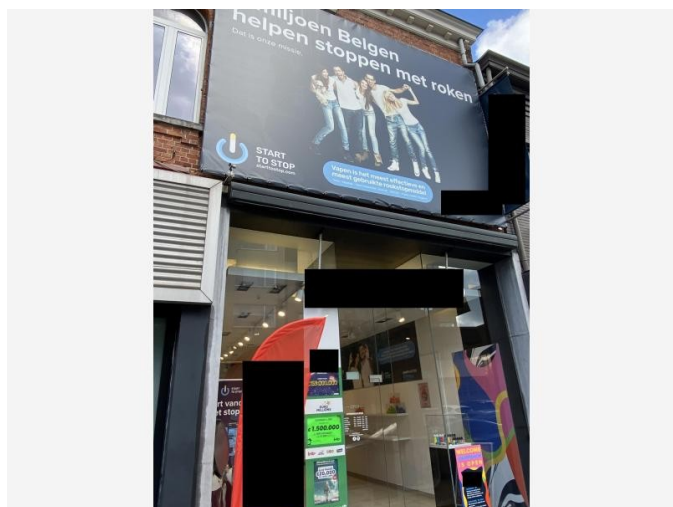
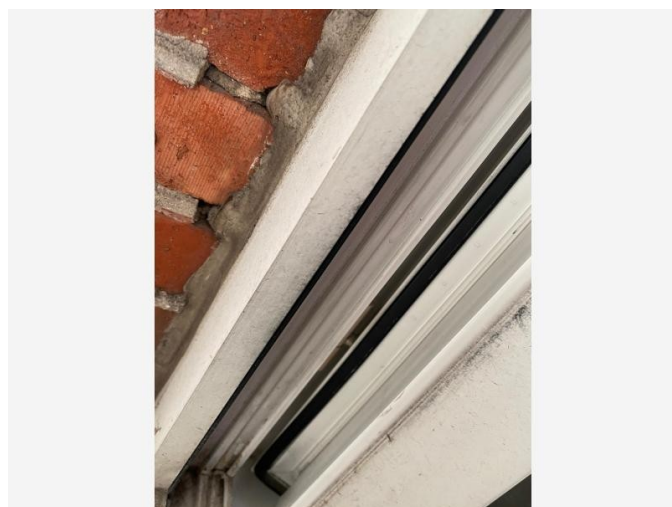
Beschrijving	Notitie	Terug te vinden op plannen
Fiche 11: Afdichtingsmateriaal schrijnwerk	Zachte silicone/cementdichting	-
