Asbestinventarisatetest

Dijkstraat 11, 2400 Mol

Attestnummer : 20260616-000156.000

Uitgegeven op : 16.06.2026

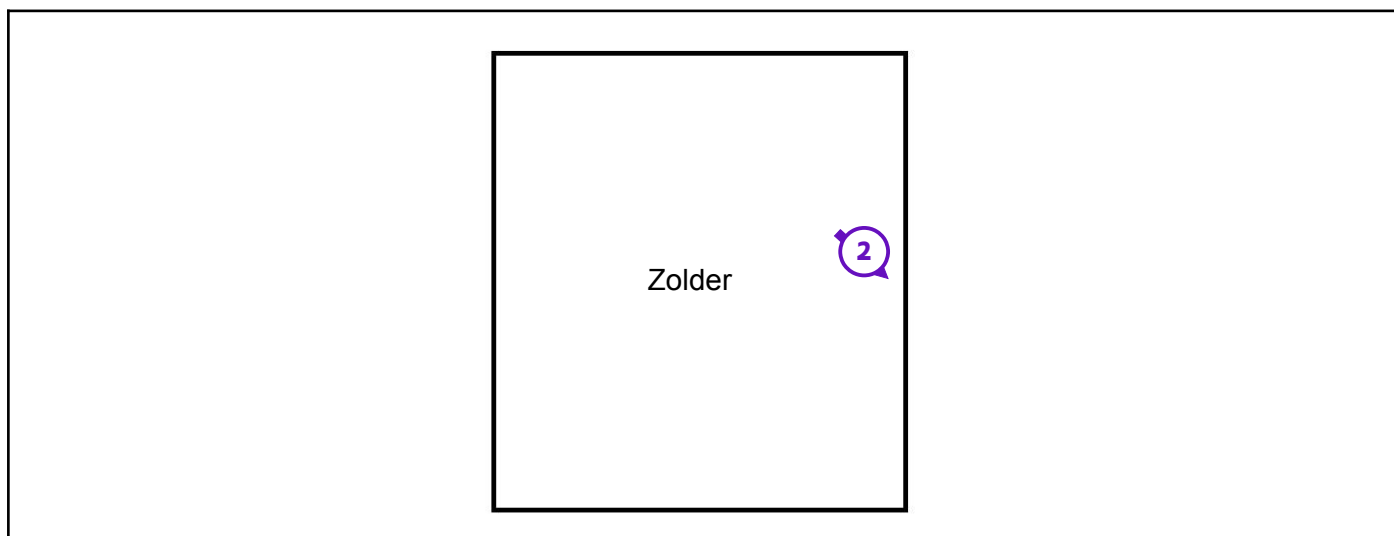
Plan 1.3: Zolder plan

| Beschrijving | Type | Actie |
|---|---|---|
| 2. Schouw | Beperking | - |

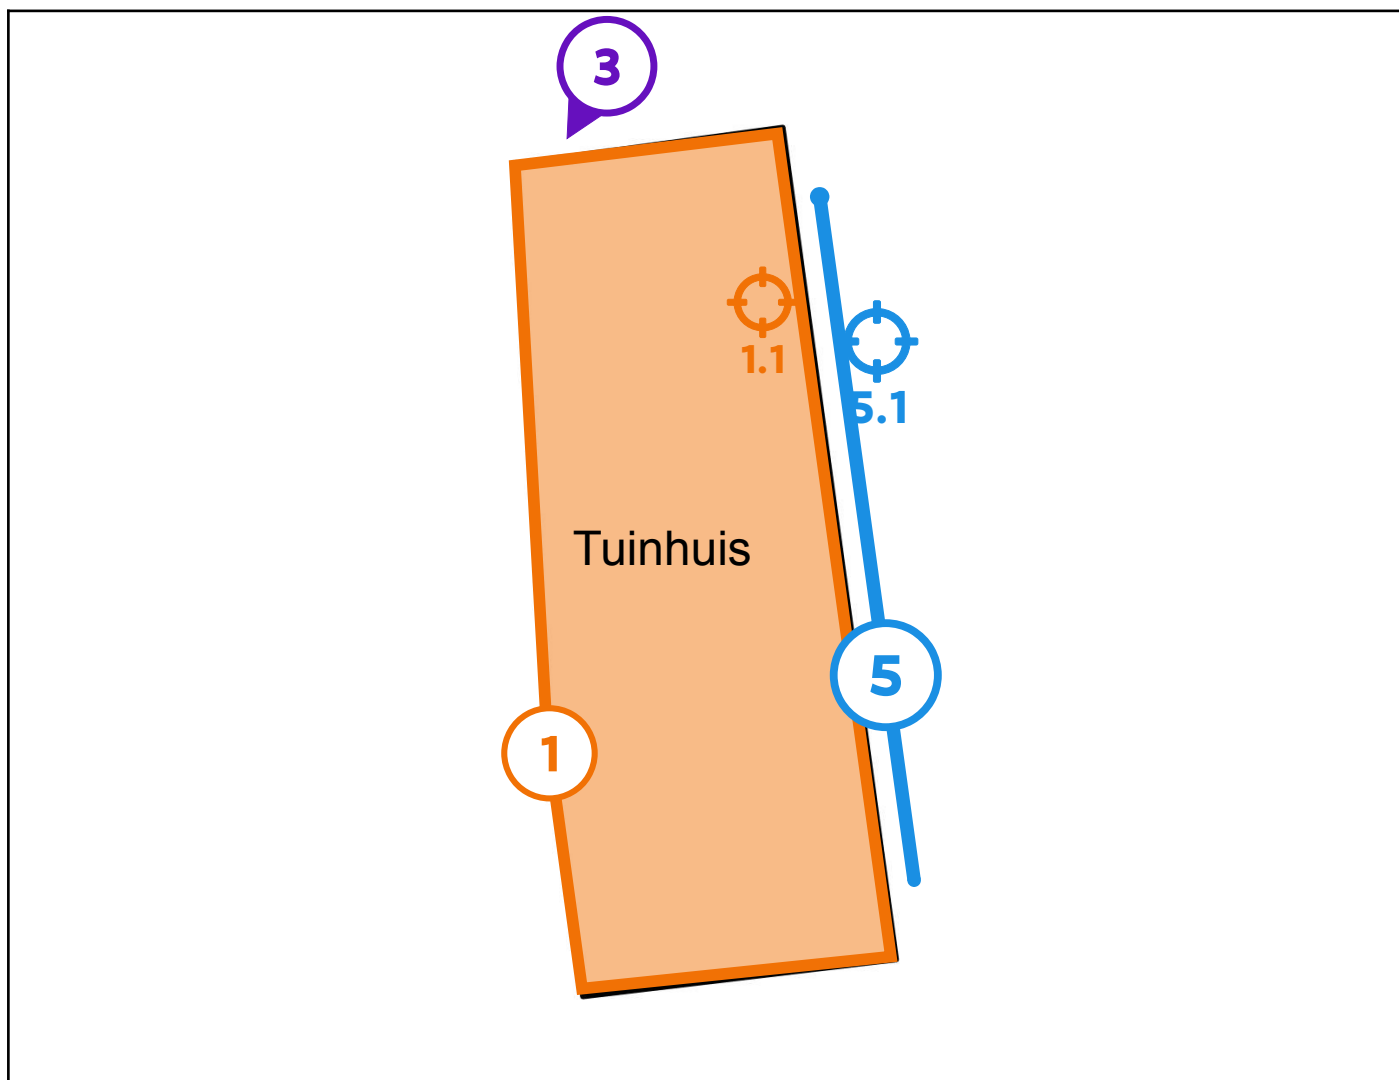
Plan 2.1: Tuinhuis plan

| Beschrijving | Type | Actie |
|---|---|---|
| 1. Golfplaten tuinhuis | Asbestmateriaal | Verwijderen |
| 3. Regenton | Advies | - |

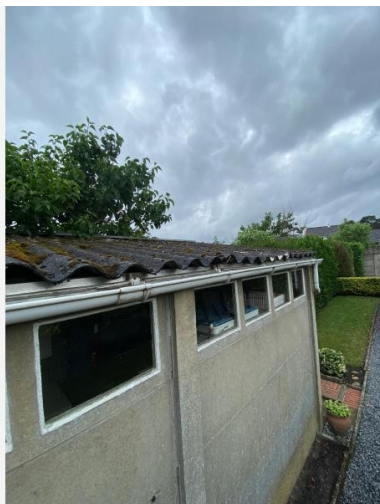
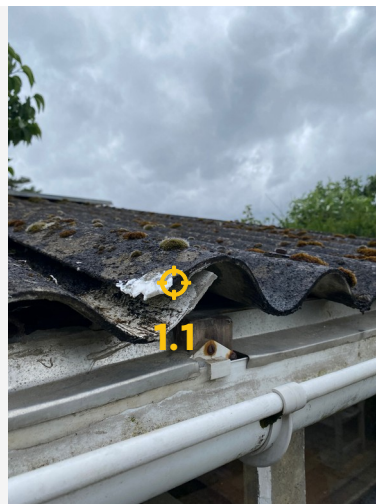
Het asbestmateriaal valt onder de mijlpaal van 2034.

| Eindbeoordeling materiaalrisico | Verhoogd materiaalrisico en/of verhoogde kans op vezelvrijgave |

| Toestand van het materiaal | Matig beschadigd, matig verweerd |

| # | Type | Referentie | Resultaat |
|---|---|---|---|
| 1.1 | Puntmonster | 4 | Chrysotiel |

| Beschrijving | Golfplaten tuinhuis |

- Verwijder dit asbestmateriaal zo snel mogelijk. Volg de toestand goed op.
- Hemelwater dat afspoelt van asbestcement daken of gevels kan asbestdeeltjes bevatten. Gebruik het enkel voor gesloten circuits (bv. spoelen toiletten). Reinig na het vervangen van het dak of de gevel de dakgoten en regenwaterput of -ton om asbesthoudend sediment of slib te verwijderen

- Eenvoudige handelingen: mag via doe-het-zelf of door werknemer(s) met opleidingsattest eenvoudige handelingen
Draag de nodige beschermingsmiddelen (mondmasker FFP3, handschoenen en wegwercoverall van CAT.III type 5/6'). Indien mogelijk de ondervloer afdekken, de golfplaten voorzichtig verwijderen, extra fixeren, niet breken, niet gooien, onmiddellijk dubbel verpakken in doorzichtige plastic afsluitzakken en afvoeren naar erkend recyclagepark of voorzichtig in asbestcontainer met asbestzak plaatsen en laten ophalen door erkende afval-intercommunale.

Indien de golfplaten in slechte staat zijn en de kans bestaat op breken: Eenvoudige handelingen opgeleid personeel, alle werknemer(s) moeten wel beschikken over een opleidingsattest eenvoudige handelingen &u (jaarlijks te vernieuwen en eigenaar mag dit opvragen). Ondervloer afdekken, golfplaten extra goed fixeren,

voorzichtig verwijderen, niet breken, niet gooien, onmiddellijk dubbel en luchtdicht verpakken en afvoeren naar een lokaal erkend recyclagepark of voorzichtig in asbestcontainer met asbestzak plaatsen. De constructiebalken nadien reinigen met vochtige doeken en correct afvoeren (een goedgekeurde asbeststofzuiger met absoluutfilter kan particulier niet gehuurd worden). (Meer info en de huidige verwijderingsmethodes op: www.asbestinfo.be en/of CODEX boek VI titel 3 en onderaan dit attest bij Toelichting: "asbest verwijderen"). Eventueel monsternamen aan te raden (om asbestsoort te bepalen) bij verwijdering van het asbestmateriaal.

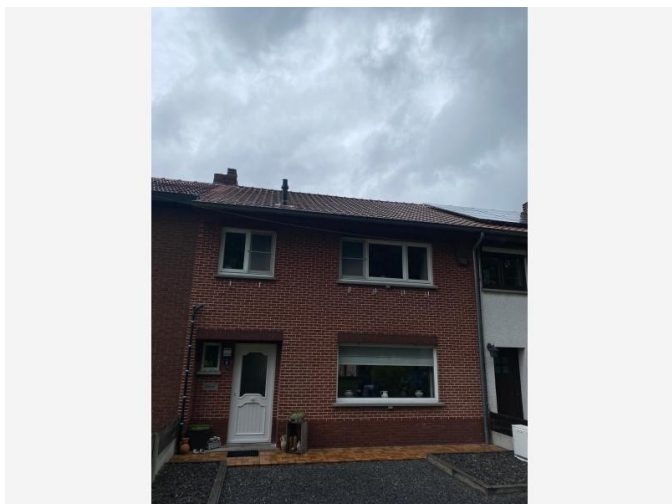
Tijdelijke beperking

Reden: Het te onderzoeken materiaal situeert zich hoger dan 3,50 m te rekenen vanaf een veilige ondergrond

Uitleg van de asbestdeskundige: Geen interne/volledige inspectie mogelijk

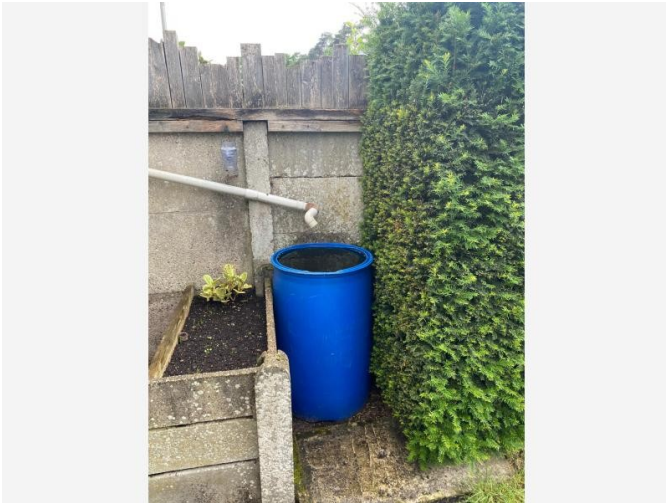
Informatie over een materiaal dat de asbestdeskundige niet kan waarnemen of vaststellen

Na jaren van verwerking van de golfplaten kan via de afvoer op de bodem van de ton asbesthoudend slib liggen, dit is na te kijken en te bemonsteren als de ton droog staat.

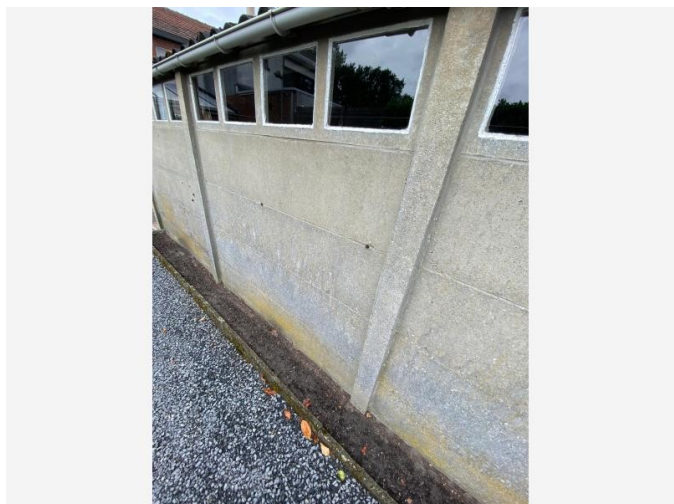
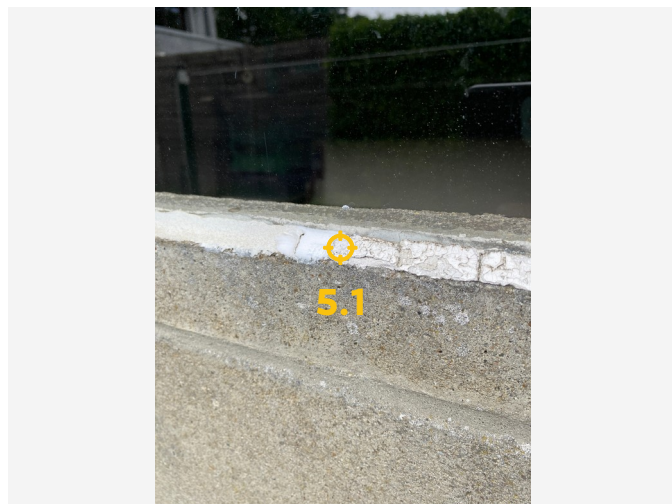
Fiche 5: Stopverf ramen

Geen asbest

| # | Type | Referentie | Resultaat |
|---|---|---|---|
| 5.1 | Puntmonster | 3 | Geen asbest |

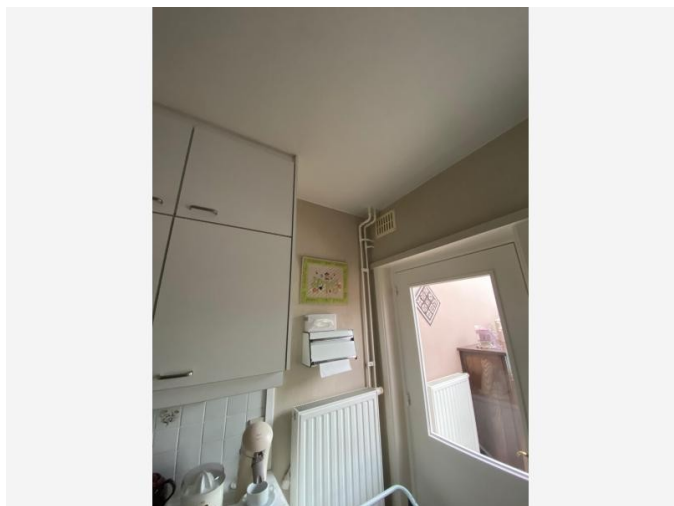
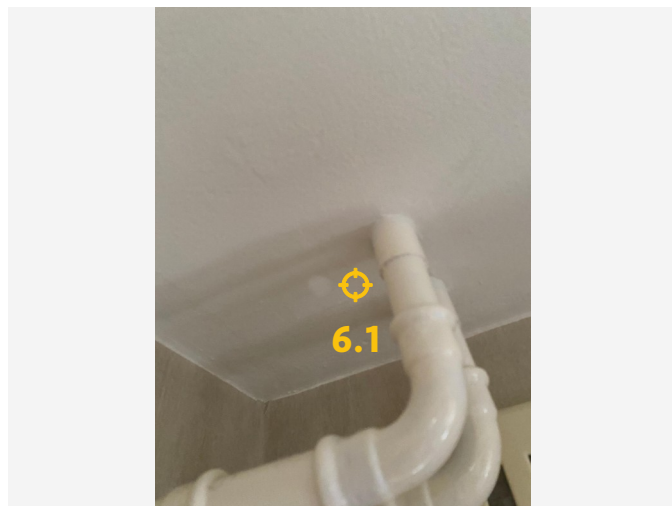
Geen asbest

| # | Type | Referentie | Resultaat |
|---|---|---|---|
| 6.1 | Mengmonster | 2 | Geen asbest |

| Opmerking | Stalen genomen in traphal en keuken. Grotendeel vals plafond. |

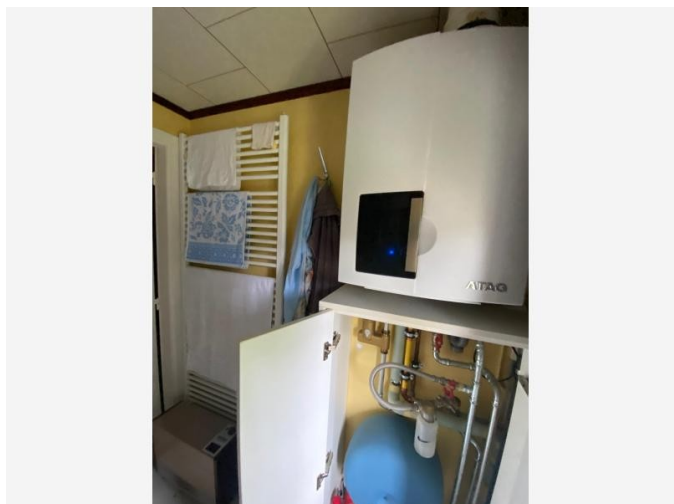
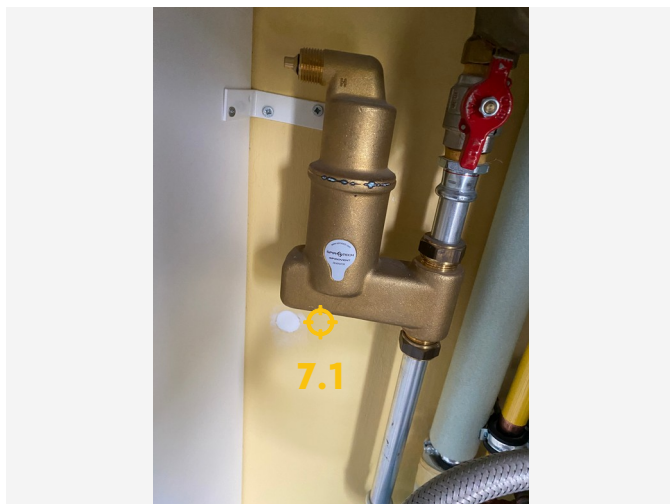
Geen asbest

| # | Type | Referentie | Resultaat |
|---|---|---|---|
| 7.1 | Mengmonster | 1 | Geen asbest |

| Opmerking | Stalen genomen in kelderberging, traphal en badkamer/CV |

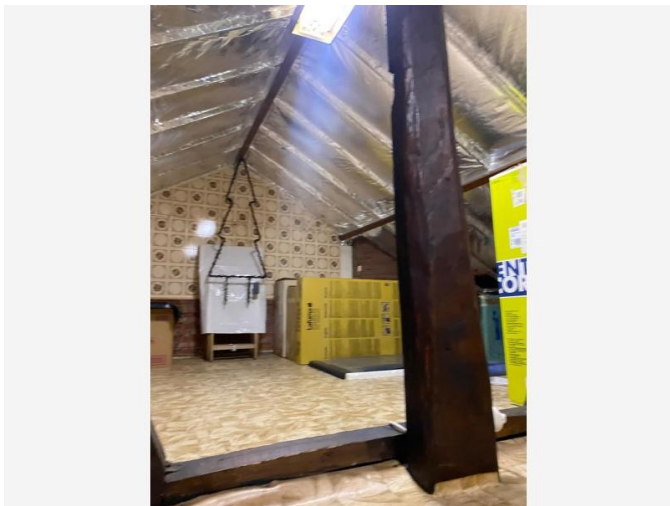
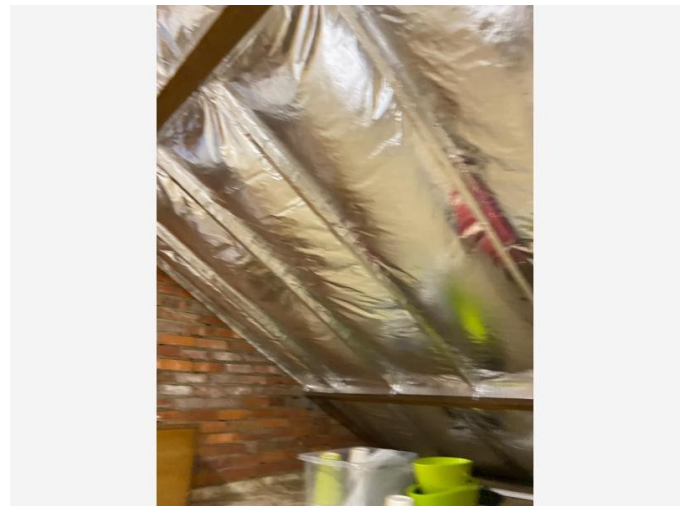
| Beschrijving | Notitie | Terug te vinden op plannen |
|---|---|---|
| Fiche 8: Onderdaken | Dak en onderdak vernieuwd bj2010 met bewijsdocument, niet visueel vast te stellen. Tuinhuis en garagebox zonder onderdak. | - |
